# 개별부재 손상 및 결함상태 조사표

| 개별부재명 : 상부슬래브 | 복합부재명 : 배수지 1호지 | 표번호 |
| 망도번호 : 1-01 | 개별시설물명 : 배수지 1지 | 1-01 |

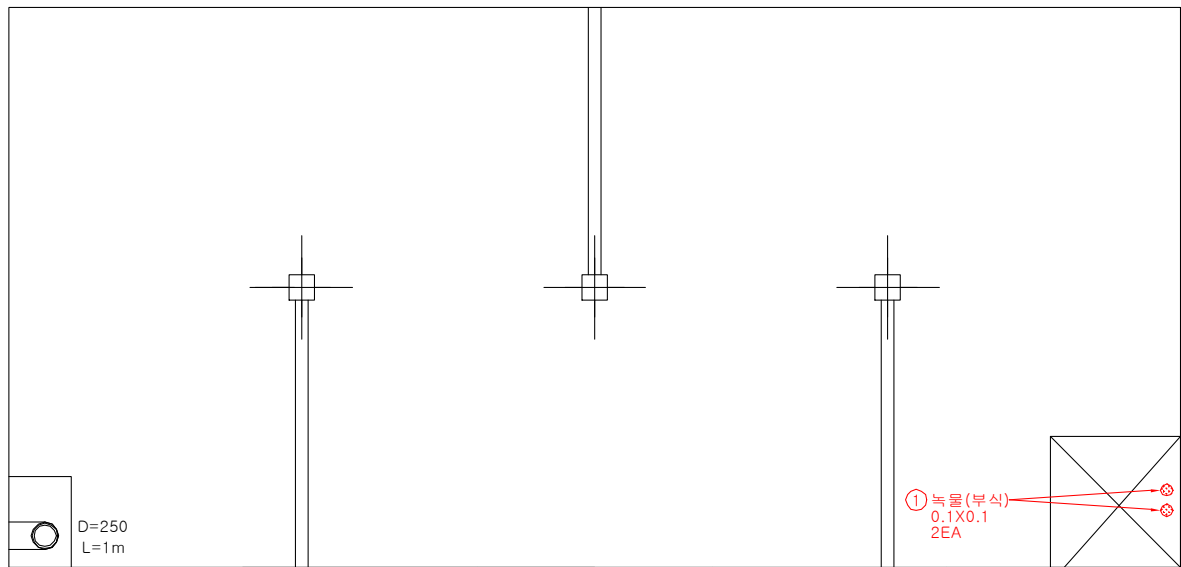
| 망도번호 : 1-02 | 개별시설물명 : 배수지 1지 | 1-02 |

| 번호 | 조사항목 | 조사내용 | 손상(결함)정도 | 상태결과 |
|---|---|---|---|---|
| 1 | 녹물(부식) | 2 개소 A=0.02 m <sup>2</sup> | - | - |

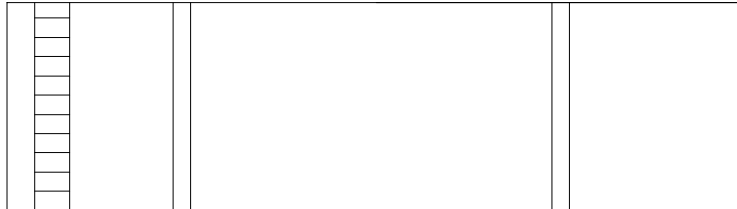
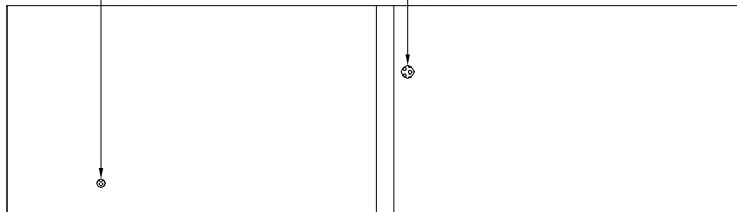
| 망도번호 : 1-03 | 개별시설물명 : 배수지 | 1-03 |

| 번호 | 조사항목 | 조사내용 | 손상(결함)정도 | 상태결과 |
|---|---|---|---|---|
| 1 | 관부식 | 2 개소 | 경미한 부식 | b |
| 2 | 녹물(부식) | 3 개소 A=0.03 m <sup>2</sup> | - | - |
| 3 | 백태 | 1 개소 A=0.01 m <sup>2</sup> | 면적율 5% 미만 | b |

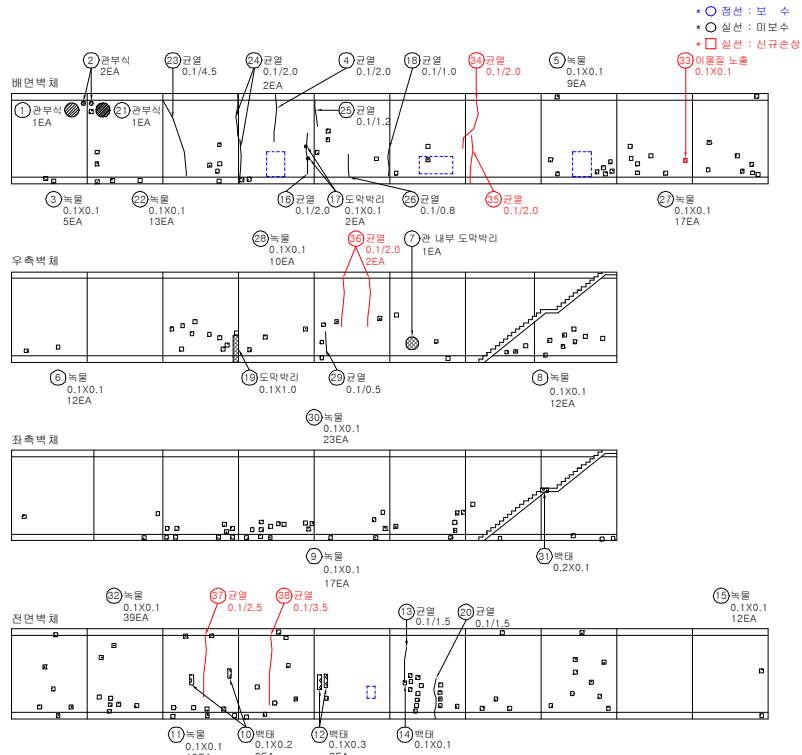
| 망도번호 : 1-04 | 개별시설물명 : 배수지 | 1-04 |

| 번호 | 조사항목 | 조사내용 | 손상(결함)정도 | 상태결과 |
|---|---|---|---|---|
| 1 | 균열 0.3mm미만 | 17 개소 L=33.00 m | 면적을 5% 이하 | b |
| 2 | 관부식 | 4 개소 | 경미한 부식 | b |
| 3 | 녹물(부식) | 145 개소 A=1.45 m <sup>2</sup> | - | - |
| 4 | 백태 | 6 개소 A=0.13 m <sup>2</sup> | 면적을 5% 미만 | b |
| 5 | 방수도막박리 | 3 개소 A=0.12 m <sup>2</sup> | - | - |

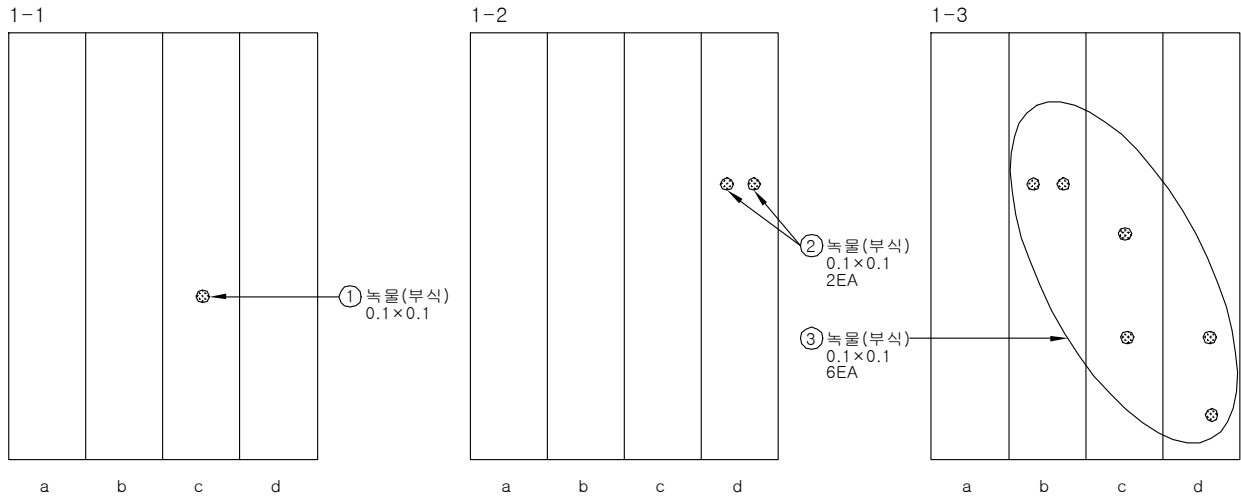
| 망도번호 : 1-05 | 개별시설물명 : 배수지 | 1-05 |

| 번호 | 조사항목 | 조사내용 | 손상(결함)정도 | 상태결과 |
|---|---|---|---|---|
| 1 | 녹물(부식) | 9 개소 A=0.09 m <sup>2</sup> | - | - |

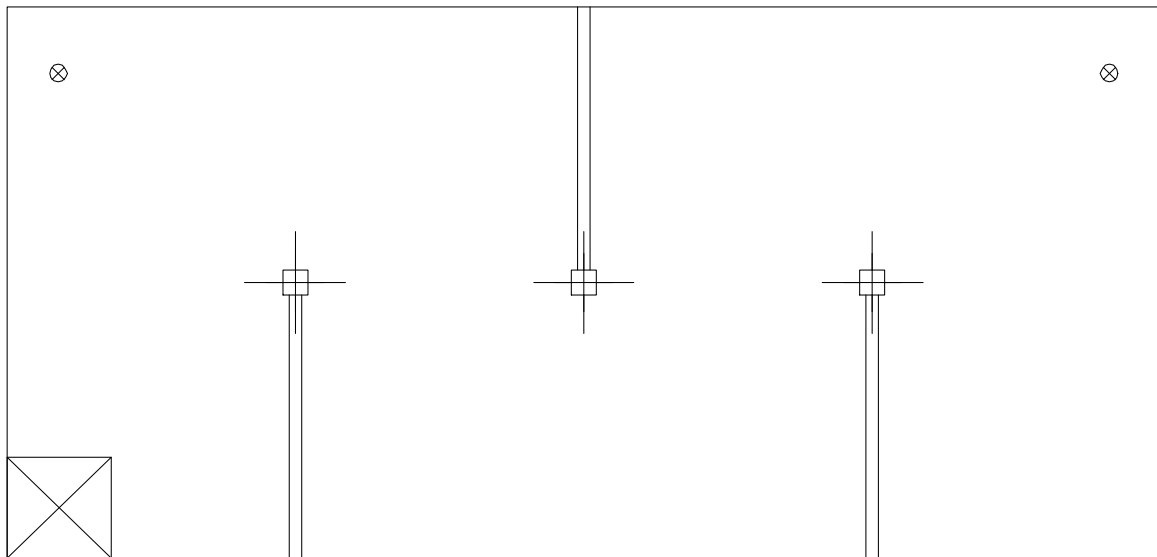
| 망도번호 : 1-06 | 개별시설물명 : 배수지 | 1-06 |

| 번호 | 조사항목 | 조사내용 | 손상(결함)정도 | 상태결과 |
|---|---|---|---|---|
| 1 | 상태양호 | - | - | a |

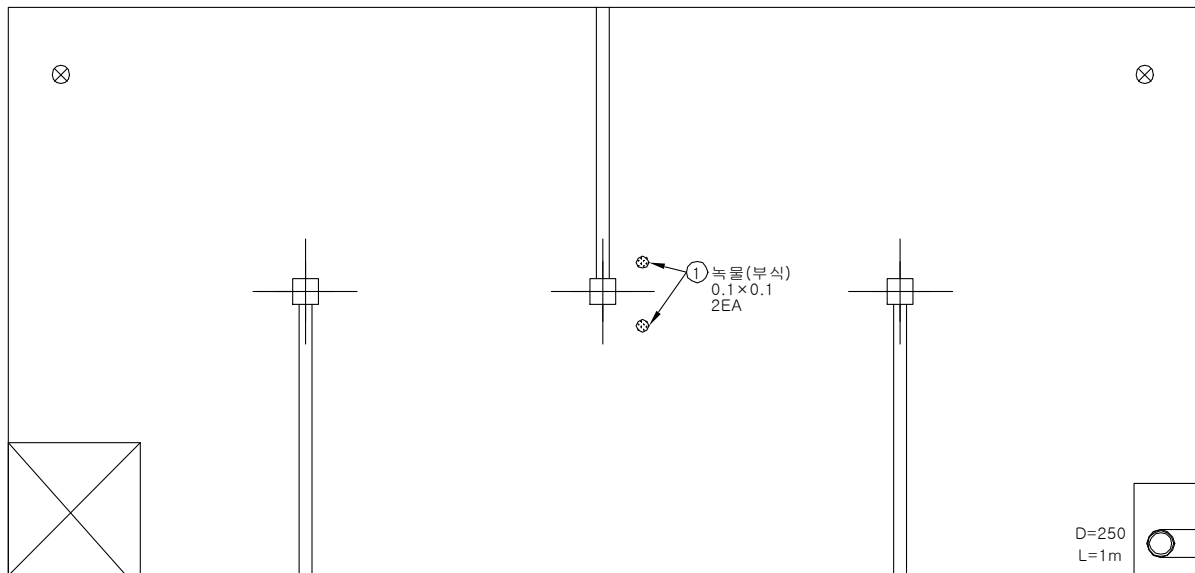
| 망도번호 : 1-07 | 개별시설물명 : 배수지 | 1-07 |

| 번호 | 조사항목 | 조사내용 | 손상(결함)정도 | 상태결과 |
|---|---|---|---|---|
| 1 | 녹물(부식) | 2 개소 A=0.02 m <sup>2</sup> | - | - |

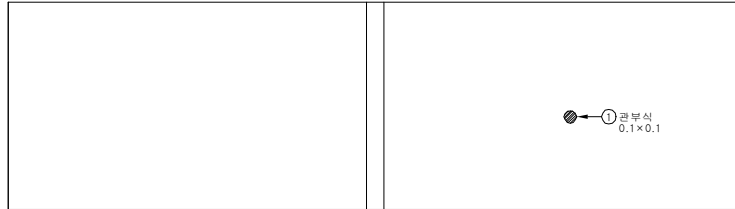
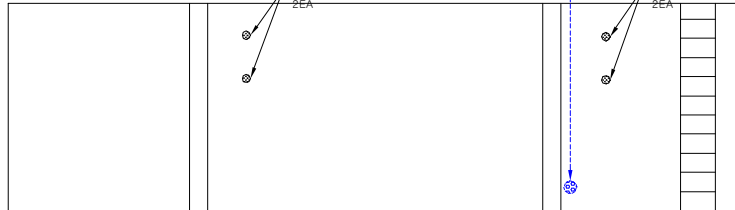
| 망도번호 : 1-08 | 개별시설물명 : 배수지 | 1-08 |

| 번호 | 조사항목 | 조사내용 | 손상(결함)정도 | 상태결과 |
|---|---|---|---|---|
| 1 | 관부식 | 3 개소 | 경미한 부식 | b |
| 2 | 녹물(부식) | 8 개소 A=0.08 m² | - | - |

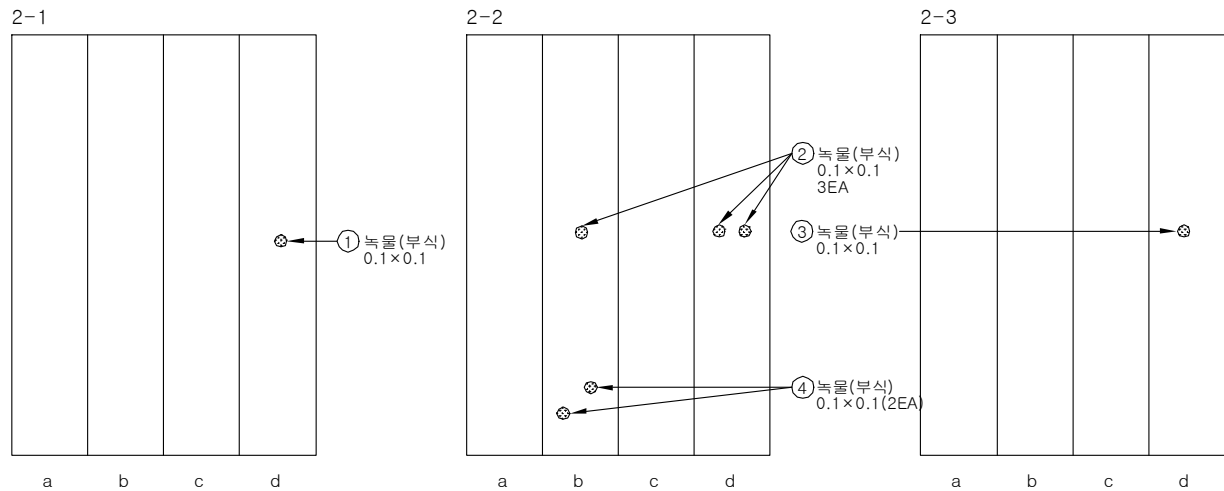
| 망도번호 : 1-10 | 개별시설물명 : 배수지 | 1-10 |

| 번호 | 조사항목 | 조사내용 | 손상(결함)정도 | 상태결과 |
|---|---|---|---|---|
| 1 | 녹물(부식) | 7 개소 A=0.07 m <sup>2</sup> | - | - |

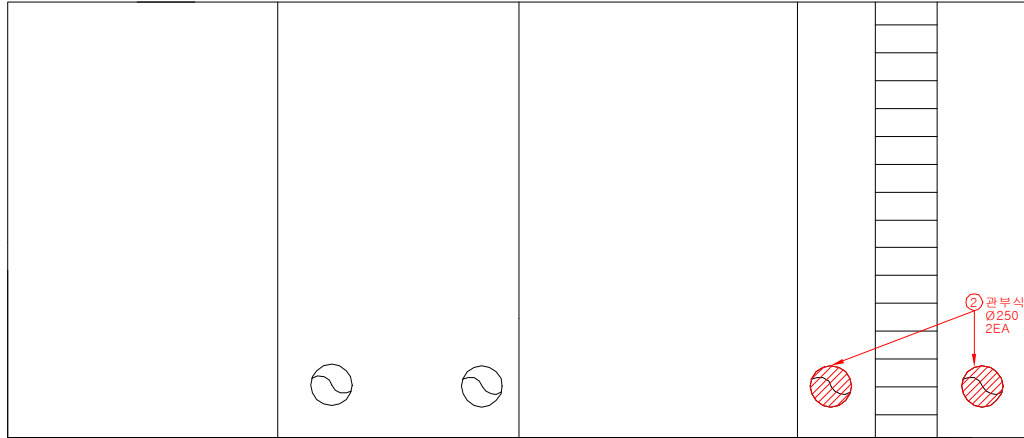
| 망도번호 : 1-13 | 개별시설물명 : 밸브실 | 1-13 |

| 번호 | 조사항목 | 조사내용 | 손상(결함)정도 | 상태결과 |
|---|---|---|---|---|
| 1 | 관부식 | 2 개소 | 경미한 부식 | b |

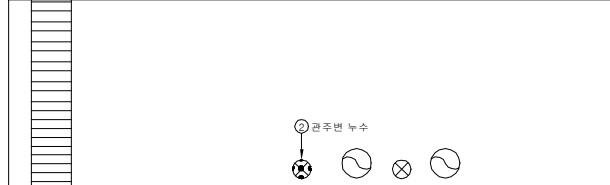
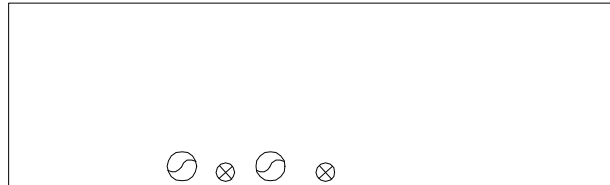
| 망도번호 : 1-15 | 개별시설물명 : 밸브실 | 1-15 |

① 결수  
3.0×1.0  
H=0.3mm

② 관주변 누수

| 번호 | 조사항목 | 조사내용 | 손상(결함)정도 | 상태결과 |
|---|---|---|---|---|
| 1 | 체수 | 1 개소 A=3.00 m <sup>2</sup> | - | - |

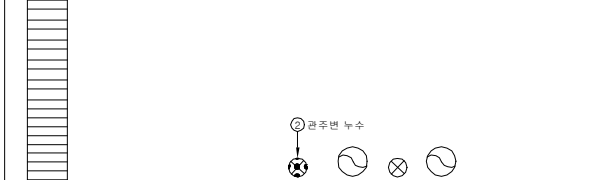
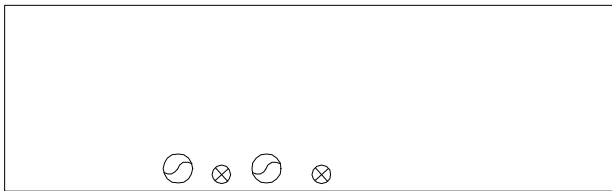
| 망도번호 : 1-16 | 개별시설물명 : 밸브실 | 1-16 |

① 결수  
3.0×1.0  
H=0.3mm

관주변 누수

| 번호 | 조사항목 | 조사내용 | 손상(결함)정도 | 상태결과 |
|---|---|---|---|---|
| 1 | 관주변 누수 | 1 개소 | 누수부위가 습윤한 상태 | b |
