# 개별부재 손상 및 결함상태 조사표

| 개별부재명 : 상부슬래브 | 복합부재명 : 배수지1호지 | 표번호 |
| 망도번호 : 001 | 개별시설물명 : 배수지 | 1-01 |

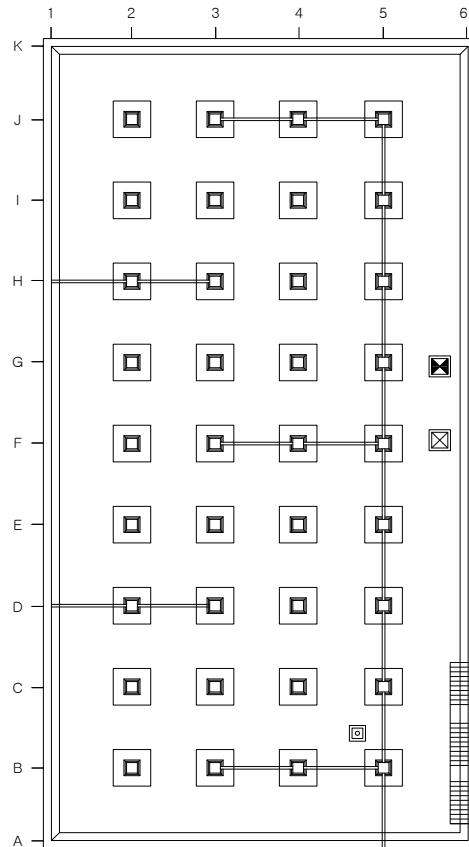
| 번호 | 조사항목 | 조사내용 | 손상(결함)정도 | 상태결과 |
|---|---|---|---|---|
| 1 | 상태양호 | - | - | a |

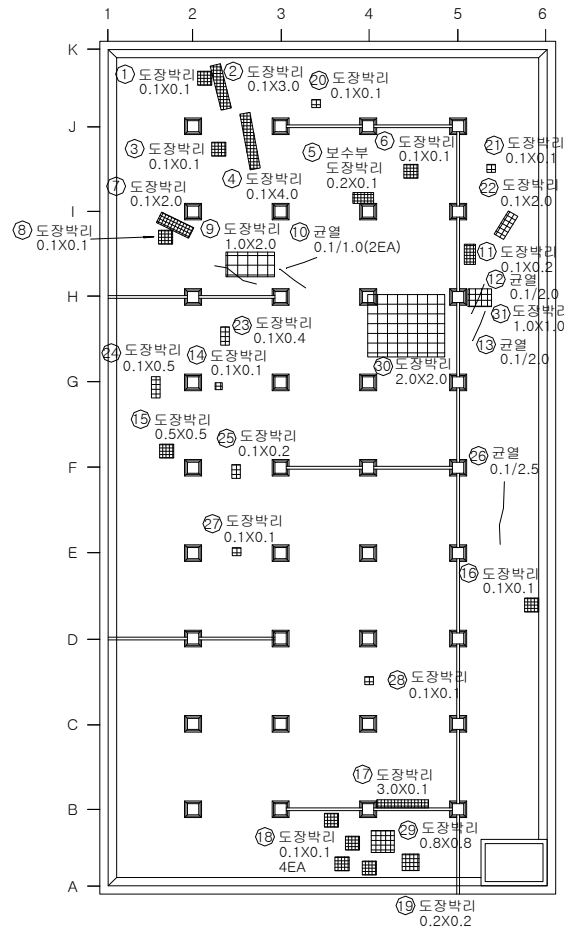
| 망도번호 : 009 | 개별시설물명 : 배수지 | 1-04 |

| 번호 | 조사항목 | 조사내용 | 손상(결함)정도 | 상태결과 |
|---|---|---|---|---|
| 1 | 균열(0.3mm미만) | 균열(0.3mm미만) | 면적 : 8.50m 개소 : 5개소 | b |
| 2 | 도장박리 | 도장박리 | 면적 : 11.59㎡ 개소 : 31개소 | b |

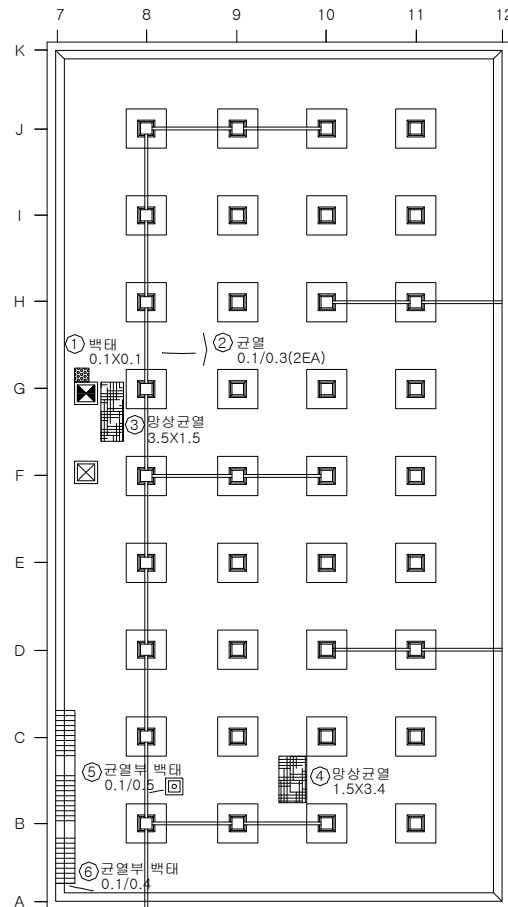
| 망도번호 : 011 | 개별시설물명 : 배수지 | 1-05 |

| 번호 | 조사항목 | 조사내용 | 손상(결함)정도 | 상태결과 |
|---|---|---|---|---|
| 1 | 균열(0.3mm미만) | 균열(0.3mm미만) | 면적 : 0.60m 개소 : 2개소 | a |
| 2 | 균열부백태 | 균열부백태 | 면적 : 0.90m 개소 : 2개소 | b |
| 3 | 망상균열 | 망상균열 | 면적 : 10.35㎡ 개소 : 2개소 | b |
| 4 | 백태 | 백태 | 면적 : 0.01㎡ 개소 : 1개소 | b |

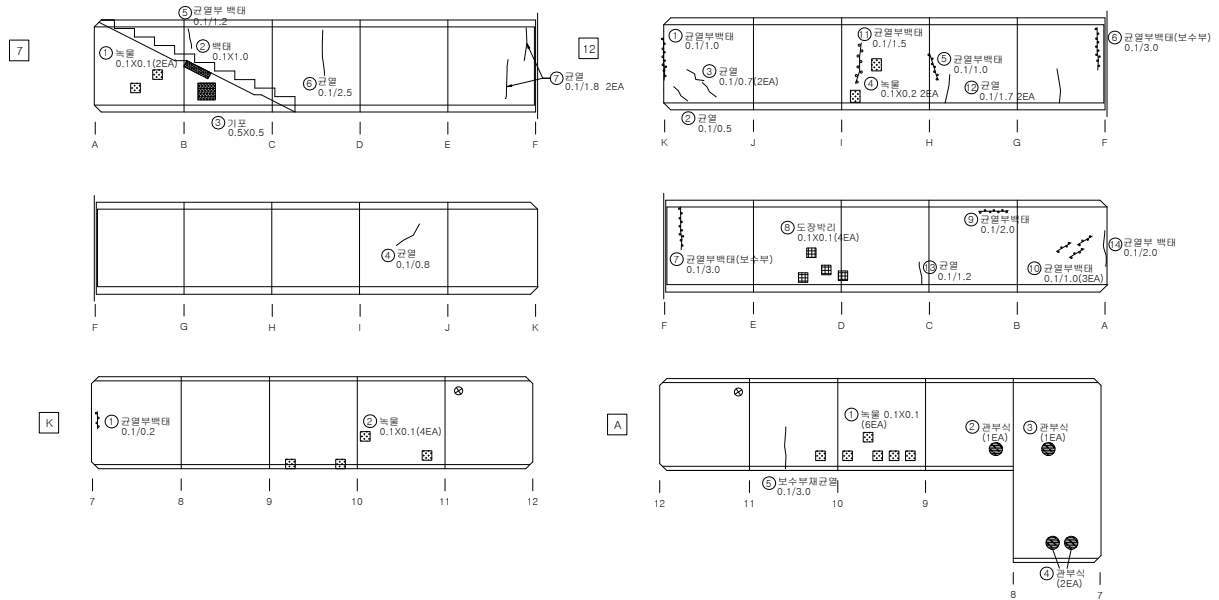
| 망도번호 : 012~015 | 개별시설물명 : 배수지 | 1-06 |

| 번호 | 조사항목 | 조사내용 | 손상(결함)정도 | 상태결과 |
|---|---|---|---|---|
| 1 | 균열(0.3mm미만) | 균열(0.3mm미만) | 면적 : 16.40m 개소 : 11개소 | a |
| 2 | 균열부백태 | 균열부백태 | 면적 : 18.90m 개소 : 12개소 | b |
| 3 | 기포 | 기포 | 면적 : 0.25㎡ 개소 : 1개소 | b |
| 4 | 녹물 | 녹물 | 면적 : 0.16㎡ 개소 : 14개소 | b |
| 5 | 도장박리 | 도장박리 | 면적 : 0.04㎡ 개소 : 4개소 | b |
| 6 | 백태 | 백태 | 면적 : 0.10㎡ 개소 : 1개소 | b |
| 7 | 탄산화 잔여깊이 | - | - | a |

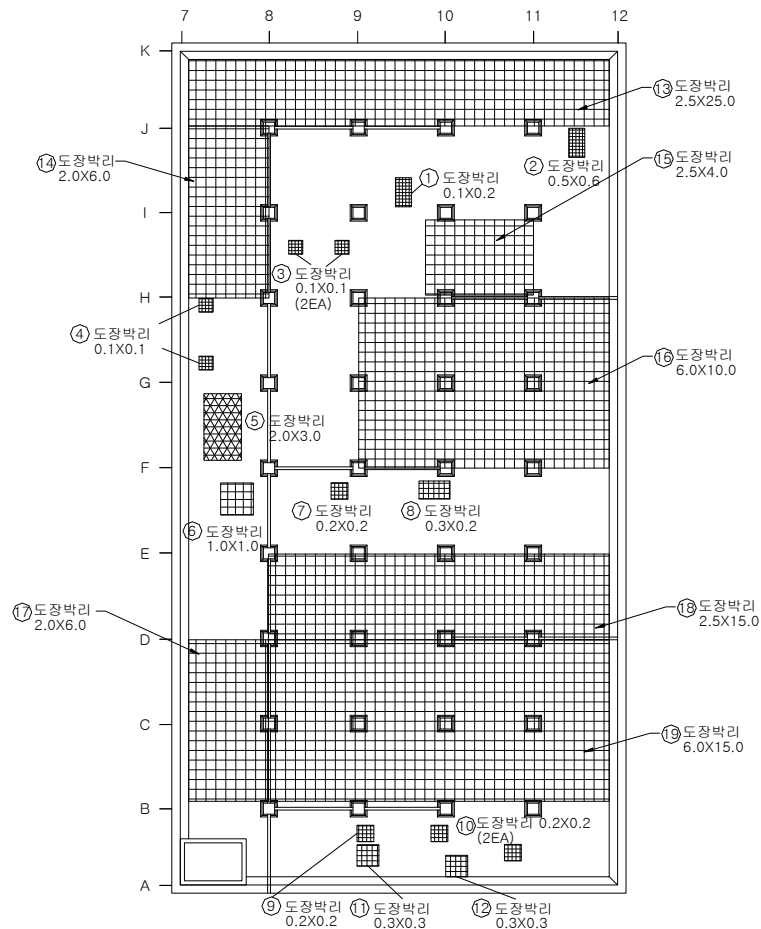
| 망도번호 : 019 | 개별시설물명 : 배수지 | 1-08 |

| 번호 | 조사항목 | 조사내용 | 손상(결함)정도 | 상태결과 |
|---|---|---|---|---|
| 1 | 도장박리 | 도장박리 | 면적 : 292.02㎡ 개소 : 24개소 | b |

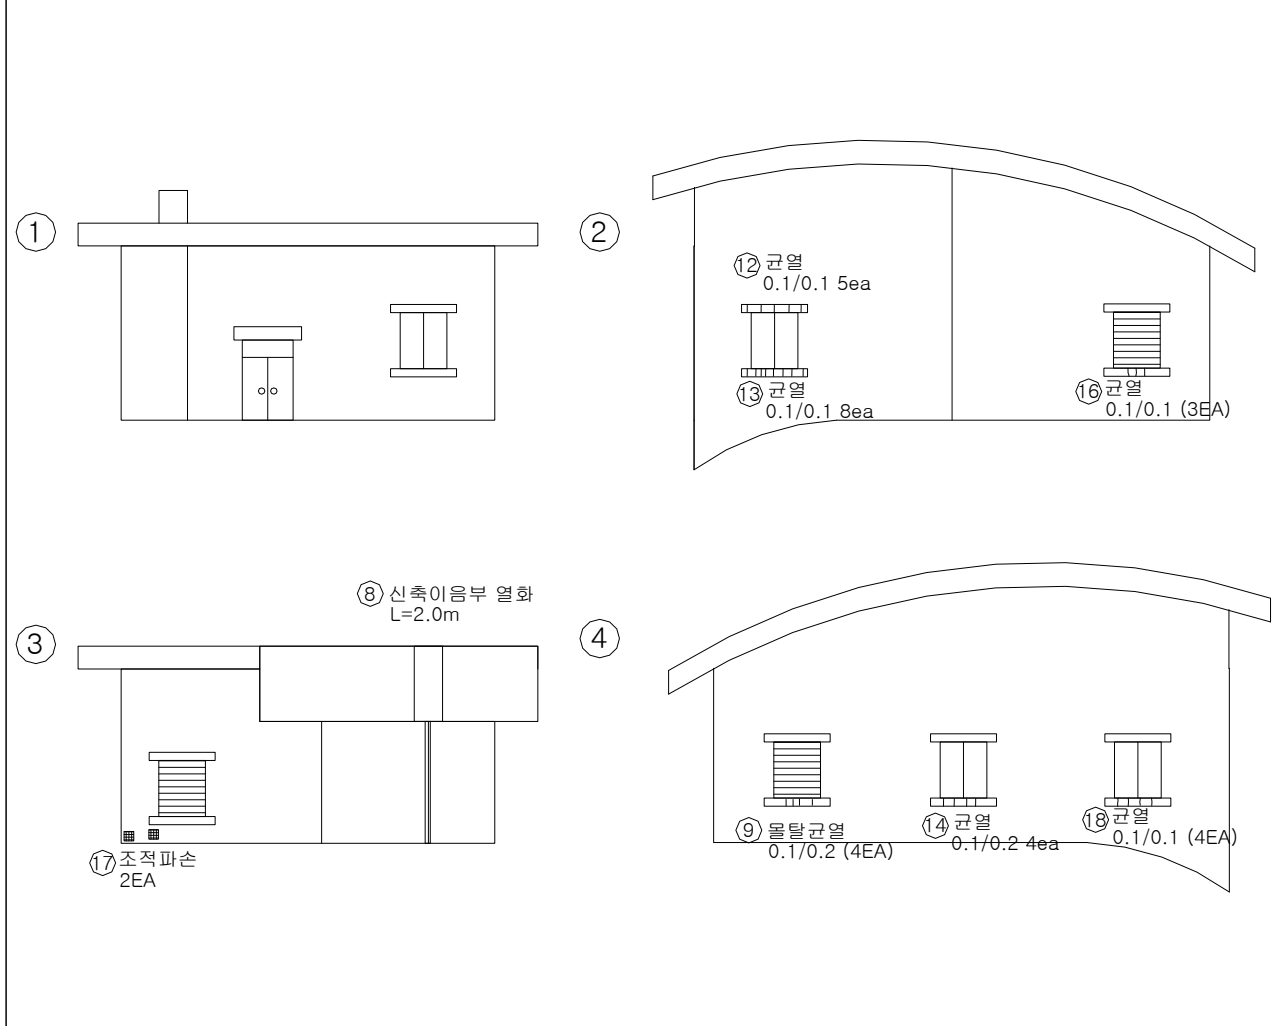
| 망도번호 : 038 | 개별시설물명 : 배수지 | 1-09 |

| 번호 | 조사항목 | 조사내용 | 손상(결함)정도 | 상태결과 |
|---|---|---|---|---|
| 1 | 균열(0.3mm미만) | 균열(0.3mm미만) | 면적 : 3.80m 개소 : 25개소 | a |
| 2 | 도장박리 | 도장박리 | 면적 : 0.14㎡ 개소 : 3개소 | b |
| 3 | 몰탈균열 | 몰탈균열 | 면적 : 4.20m 개소 : 11개소 | b |
| 4 | 신축이음부 열화 | 신축이음부 열화 | 면적 : 3.00m 개소 : 3개소 | b |
| 5 | 조적파손 | 조적파손 | 면적 : 2개소 개소 : 2개소 | b |

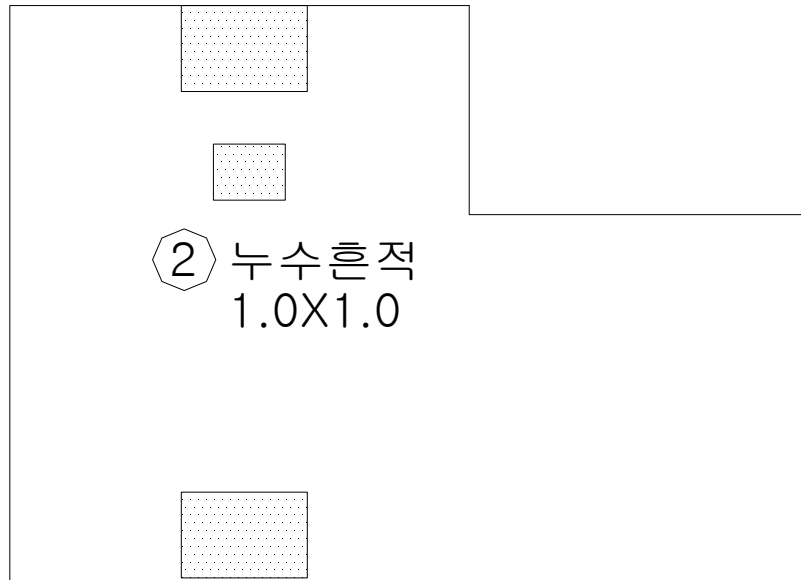
| 망도번호 : 039 | 개별시설물명 : 배수지 | 1-10 |

① 누수흔적  
2.0X2.0 (2EA)

② 누수흔적  
1.0X1.0

| 번호 | 조사항목 | 조사내용 | 손상(결함)정도 | 상태결과 |
|---|---|---|---|---|
| 1 | 누수흔적 | 누수흔적 | 면적 : 9.00㎡ 개소 : 3개소 | b |

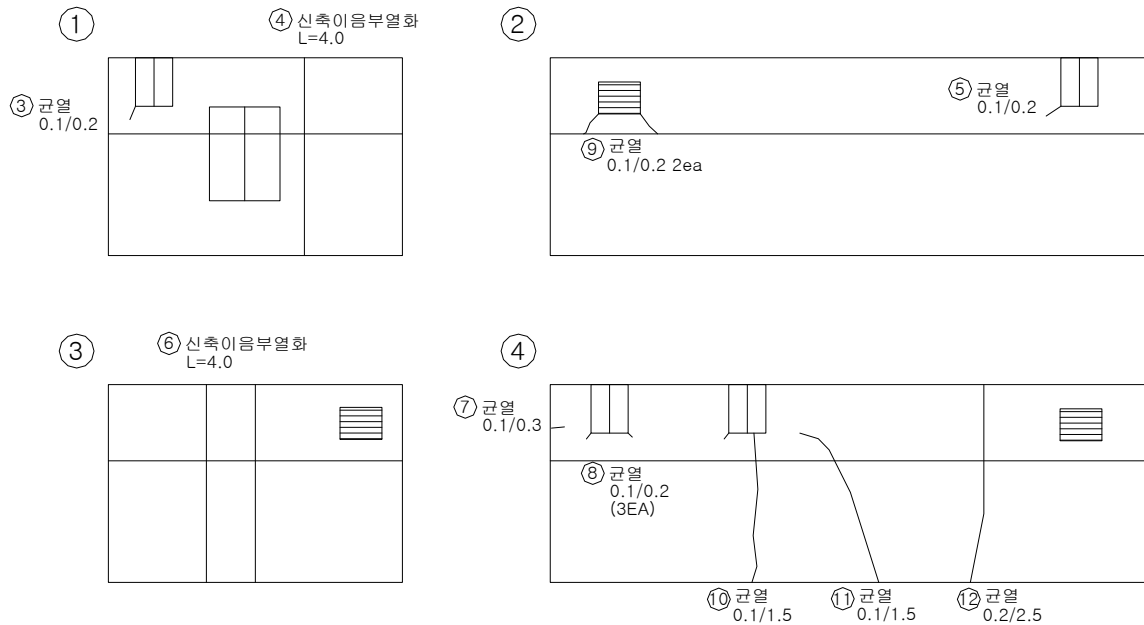
| 망도번호 : 039 | 개별시설물명 : 배수지 | 1-11 |

| 번호 | 조사항목 | 조사내용 | 손상(결함)정도 | 상태결과 |
|---|---|---|---|---|
| 1 | 균열(0.3mm미만) | 균열(0.3mm미만) | 면적 : 7.20m 개소 : 11개소 | a |
| 2 | 신축이음부 열화 | 신축이음부 열화 | 면적 : 8.00m 개소 : 2개소 | b |

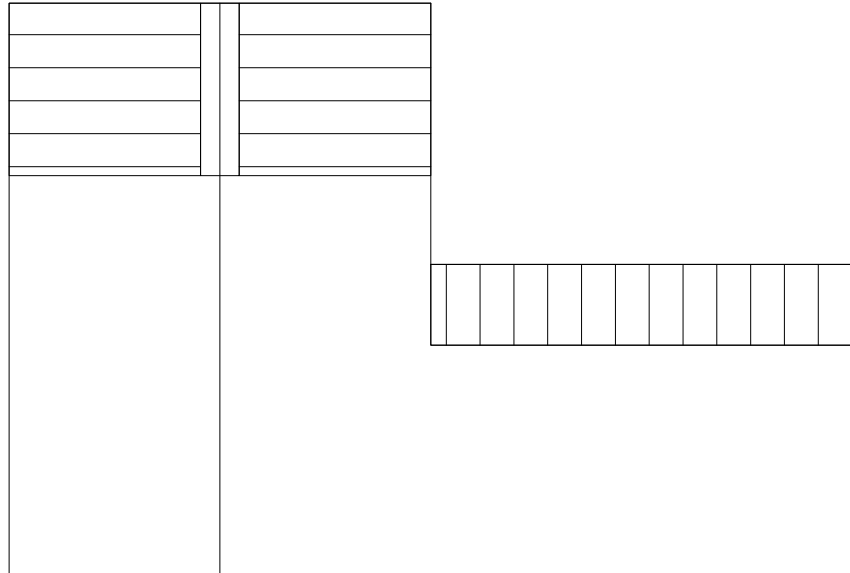
| 망도번호 : 039 | 개별시설물명 : 배수지 | 1-12 |

| 번호 | 조사항목 | 조사내용 | 손상(결함)정도 | 상태결과 |
|---|---|---|---|---|
| 1 | 상태양호 | - | - | a |

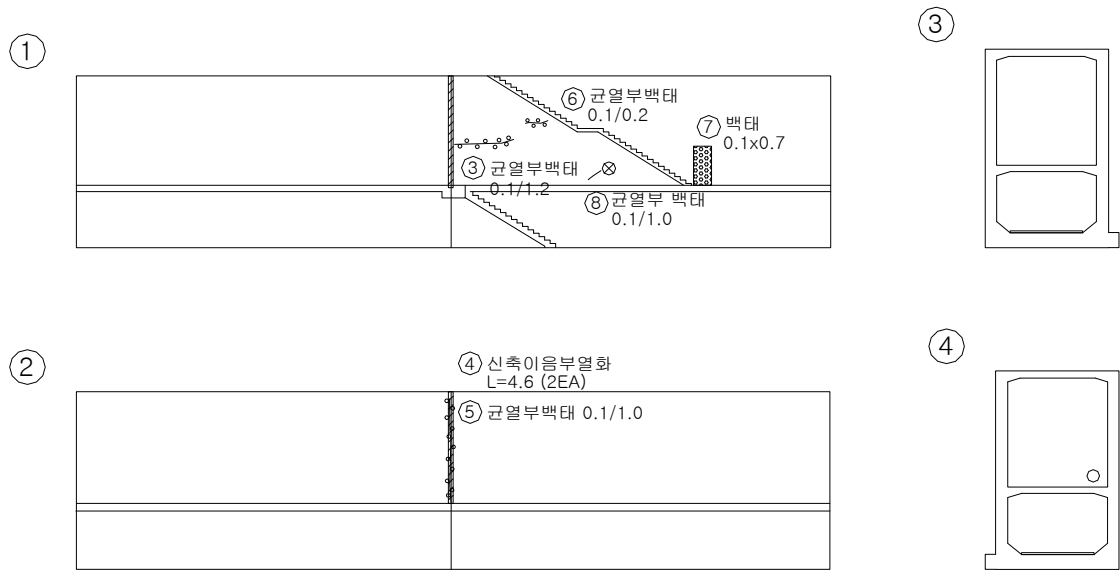
| 망도번호 : 044 | 개별시설물명 : 배수지 | 1-14 |

| 번호 | 조사항목 | 조사내용 | 손상(결함)정도 | 상태결과 |
|---|---|---|---|---|
| 1 | 균열부백태 | 균열부백태 | 면적 : 2.50m 개소 : 1개소 | a |
| 2 | 백태 | 백태 | 면적 : 0.07㎡ 개소 : 1개소 | b |
| 3 | 신축이음부 열화 | 신축이음부 열화 | 면적 : 9.20m 개소 : 2개소 | b |

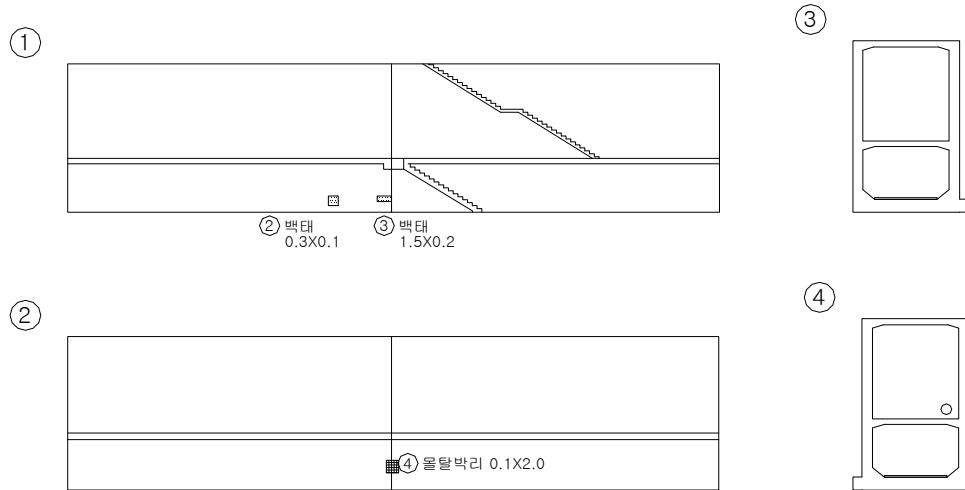
| 망도번호 : 045 | 개별시설물명 : 배수지 | 1-17 |

| 번호 | 조사항목 | 조사내용 | 손상(결함)정도 | 상태결과 |
|---|---|---|---|---|
| 1 | 몰탈박리 | 몰탈박리 | 면적 : 0.20㎡ 개소 : 1개소 | b |
| 2 | 벽태 | 벽태 | 면적 : 0.33㎡ 개소 : 2개소 | b |

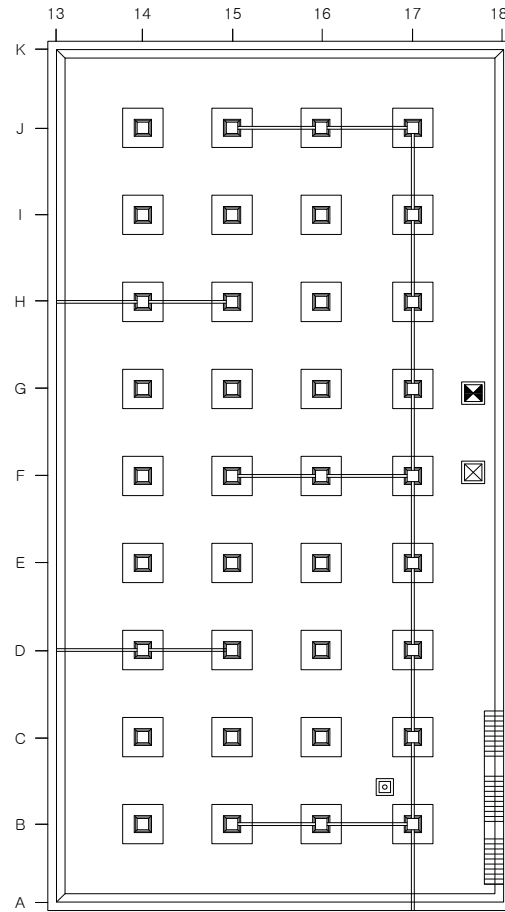
| 망도번호 : 020 | 개별시설물명 : 배수지 | 1-19 |

| 번호 | 조사항목 | 조사내용 | 손상(결함)정도 | 상태결과 |
|---|---|---|---|---|
| 1 | 상태양호 | - | - | a |

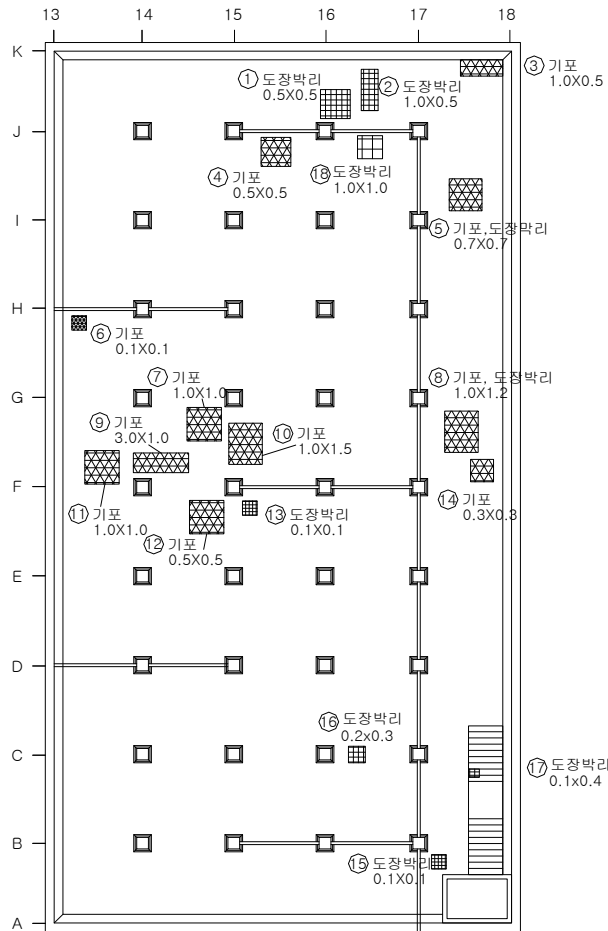
| 망도번호 : 028 | 개별시설물명 : 배수지 | 1-22 |

| 번호 | 조사항목 | 조사내용 | 손상(결함)정도 | 상태결과 |
|---|---|---|---|---|
| 1 | 기포 | 기포 | 면적 : 7.69㎡ 개소 : 9개소 | b |
| 2 | 기포,도장박리 | 기포,도장박리 | 면적 : 1.69㎡ 개소 : 2개소 | b |
| 3 | 도장박리 | 도장박리 | 면적 : 1.87㎡ 개소 : 7개소 | b |

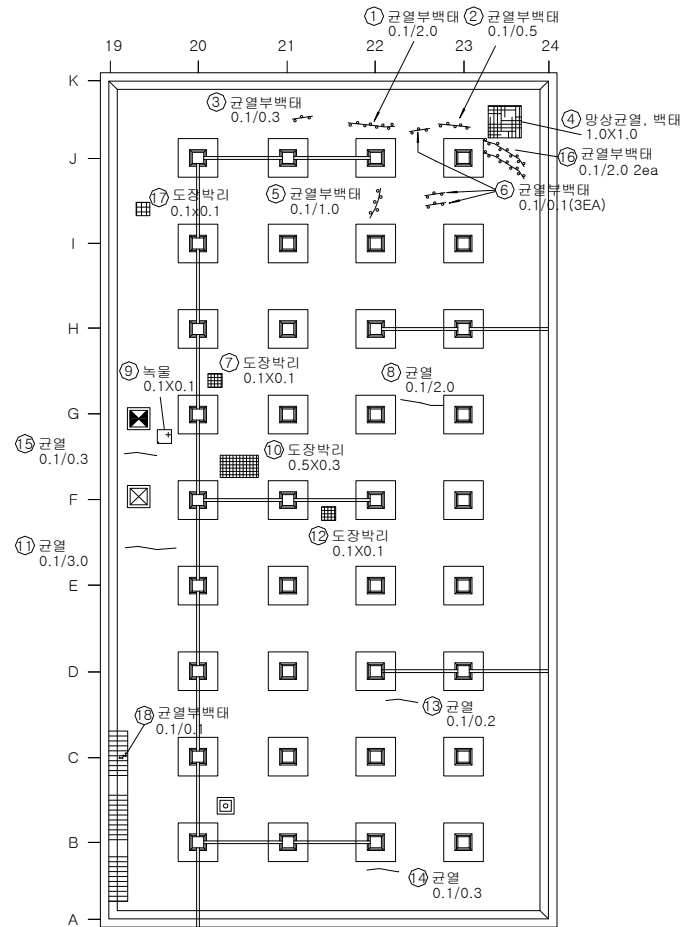
| 망도번호 : 029 | 개별시설물명 : 배수지 | 1-23 |

| 번호 | 조사항목 | 조사내용 | 손상(결함)정도 | 상태결과 |
|---|---|---|---|---|
| 1 | 균열(0.3mm미만) | 균열(0.3mm미만) | 면적 : 5.60m 개소 : 4개소 | a |
| 2 | 균열부백태 | 균열부백태 | 면적 : 4.30m 개소 : 8개소 | b |
| 3 | 녹물 | 녹물 | 면적 : 0.01㎡ 개소 : 1개소 | b |
| 4 | 도장박리 | 도장박리 | 면적 : 0.17㎡ 개소 : 3개소 | b |
| 5 | 망상균열, 백태 | 망상균열, 백태 | 면적 : 1.00㎡ 개소 : 1개소 | b |

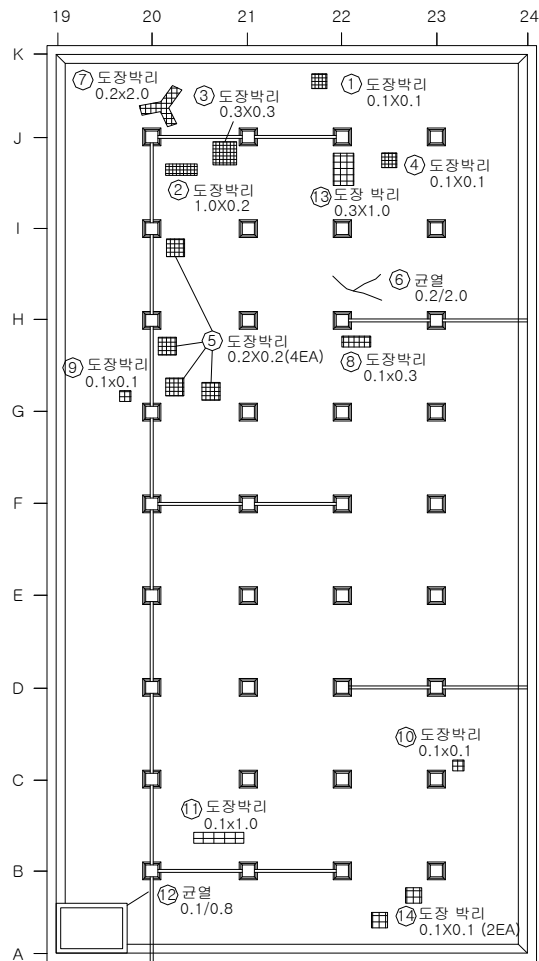
| 망도번호 : 037 | 개별시설물명 : 배수지 | 1-26 |

| 번호 | 조사항목 | 조사내용 | 손상(결함)정도 | 상태결과 |
|---|---|---|---|---|
| 1 | 균열(0.3mm미만) | 균열(0.3mm미만) | 면적 : 2.80m 개소 : 2개소 | a |
| 2 | 도장박리 | 도장박리 | 면적 : 1.07㎡ 개소 : 16개소 | b |

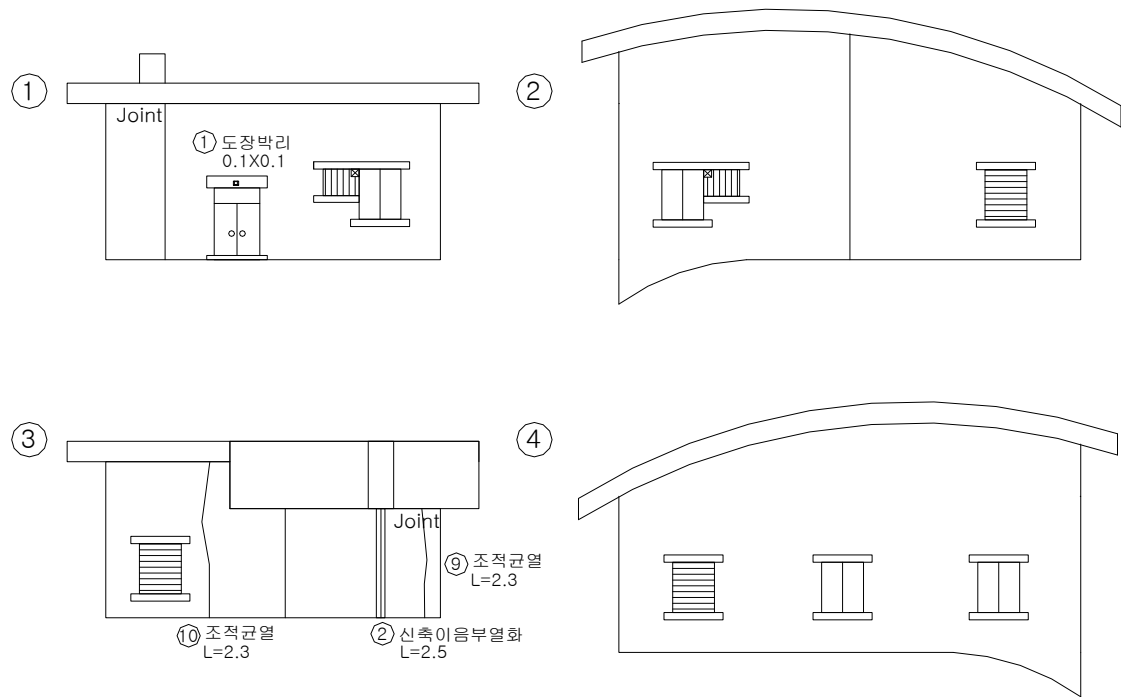
| 망도번호 : 040 | 개별시설물명 : 배수지 | 1-27 |

| 번호 | 조사항목 | 조사내용 | 손상(결함)정도 | 상태결과 |
|---|---|---|---|---|
| 1 | 도장박리 | 도장박리 | 면적 : 0.01㎡ 개소 : 1개소 | b |
| 2 | 신축이음부 열화 | 신축이음부 열화 | 면적 : 3.20m 개소 : 2개소 | |
| 3 | 조적균열 | 조적균열 | 면적 : 4.60m 개소 : 2개소 | |

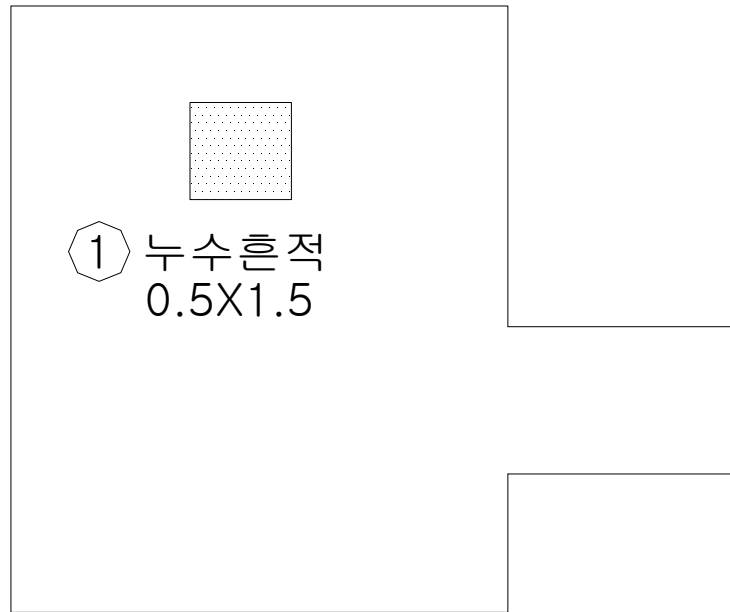
| 망도번호 : 041 | 개별시설물명 : 배수지 | 1-28 |

| 번호 | 조사항목 | 조사내용 | 손상(결함)정도 | 상태결과 |
|---|---|---|---|---|
| 1 | 누수흔적 | 누수흔적 | 면적 : 0.75㎡ 개소 : 1개소 | b |

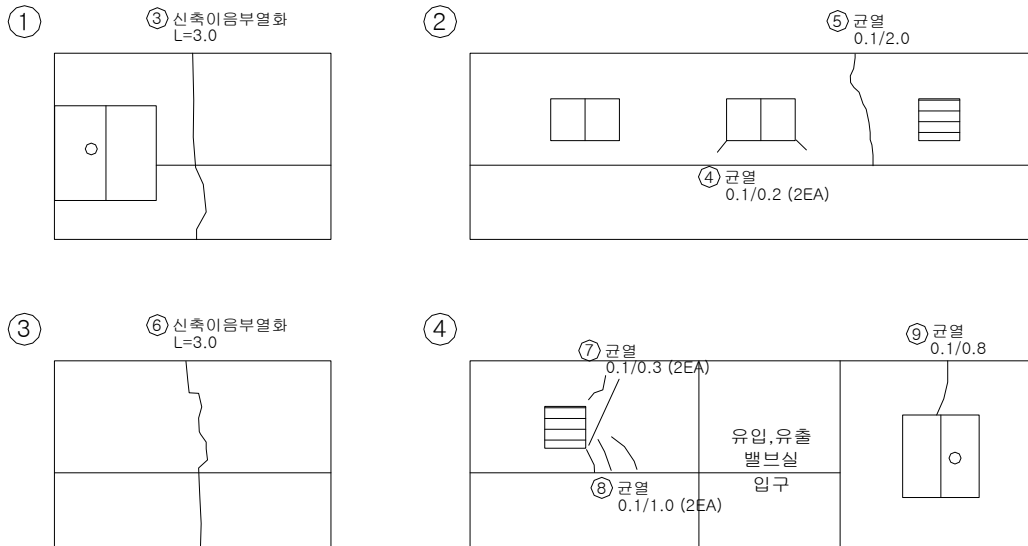
| 망도번호 : 041 | 개별시설물명 : 배수지 | 1-29 |

| 번호 | 조사항목 | 조사내용 | 손상(결함)정도 | 상태결과 |
|---|---|---|---|---|
| 1 | 균열(0.3mm미만) | 균열(0.3mm미만) | 면적 : 5.80m 개소 : 8개소 | b |
| 2 | 신축이음부 열화 | 신축이음부 열화 | 면적 : 6.00m 개소 : 2개소 | b |

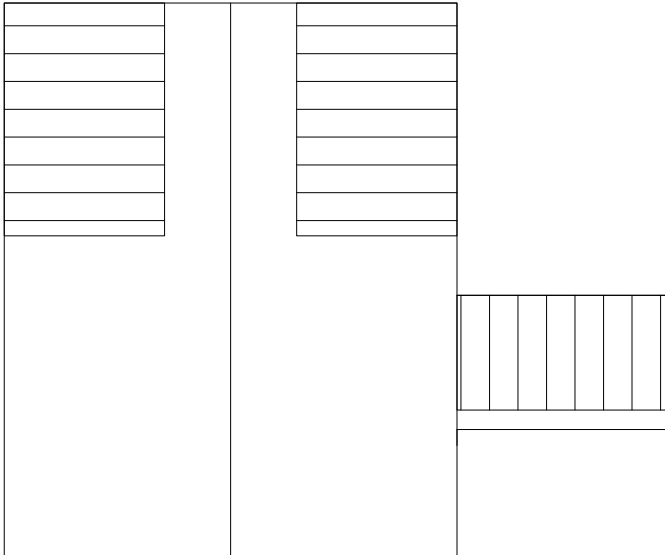
| 망도번호 : 041 | 개별시설물명 : 배수지 | 1-30 |

② 균열  
0.2/10.0

| 번호 | 조사항목 | 조사내용 | 손상(결함)정도 | 상태결과 |
|---|---|---|---|---|
| 1 | 균열(0.3mm미만) | 균열(0.3mm미만) | 면적 : 10.00m 개소 : 1개소 | a |

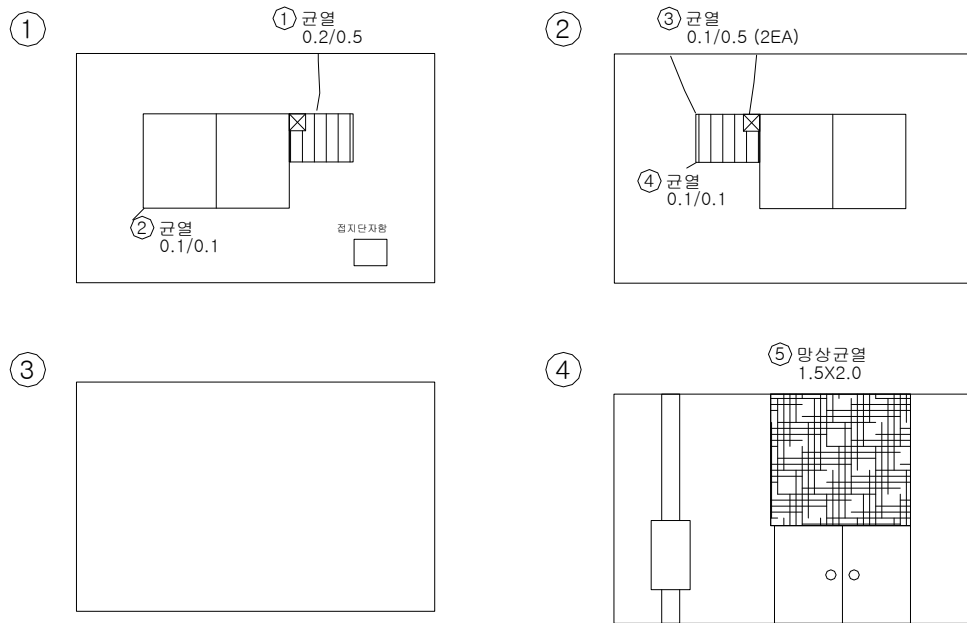
| 망도번호 : 043 | 개별시설물명 : 배수지 | 1-32 |

| 번호 | 조사항목 | 조사내용 | 손상(결함)정도 | 상태결과 |
|---|---|---|---|---|
| 1 | 균열(0.3mm미만) | 균열(0.3mm미만) | 면적 : 1.70m 개소 : 5개소 | a |

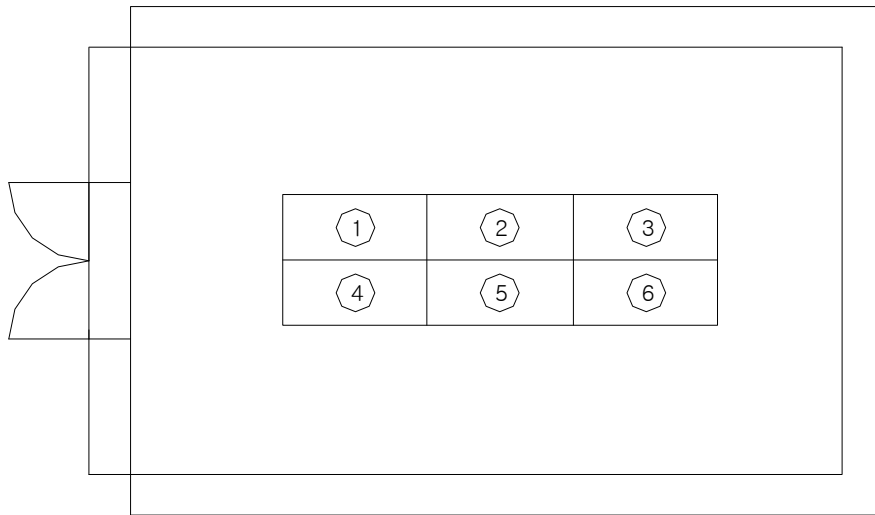
| 망도번호 : 043 | 개별시설물명 : 배수지 | 1-33 |

| 번호 | 조사항목 | 조사내용 | 손상(결함)정도 | 상태결과 |
|---|---|---|---|---|
| 1 | 상태양호 | - | - | a |

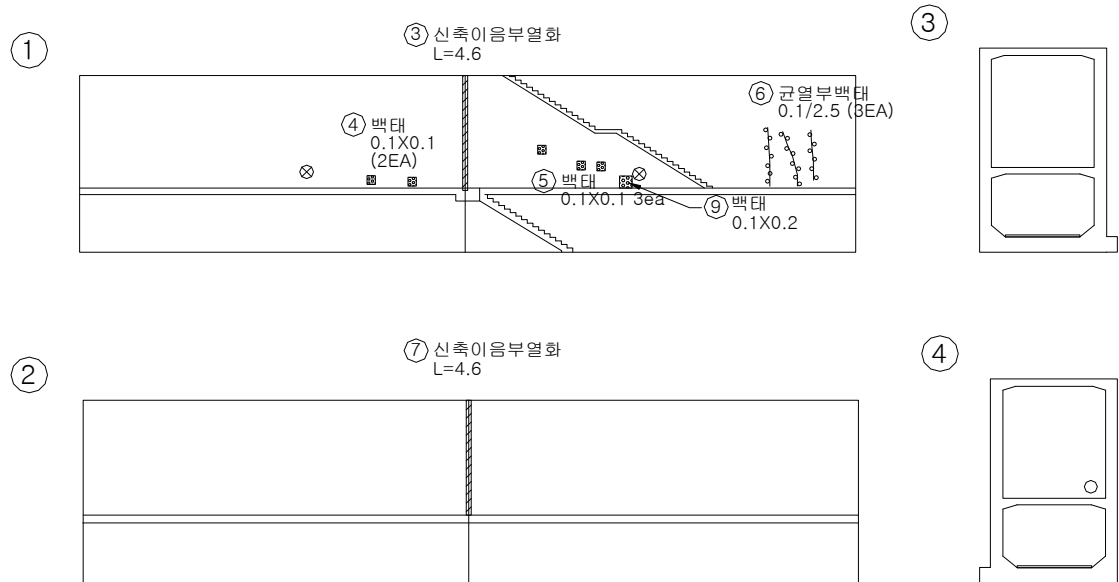
| 망도번호 : 046 | 개별시설물명 : 배수지 | 1-35 |

| 번호 | 조사항목 | 조사내용 | 손상(결함)정도 | 상태결과 |
|---|---|---|---|---|
| 1 | 균열0.3mm미만 | 균열0.3mm미만 | 면적 : 7.50m 개소 : 3개소 | a |
| 2 | 백태 | 백태 | 면적 : 0.07㎡ 개소 : 6개소 | b |
| 3 | 신축이음부 열화 | 신축이음부 열화 | 면적 : 9.20m 개소 : 2개소 | b |

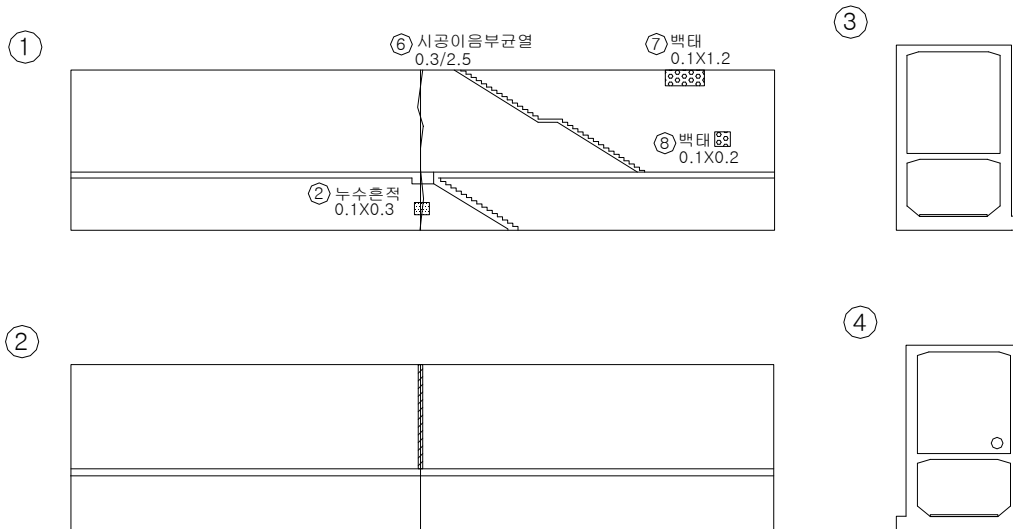
| 망도번호 : 047 | 개별시설물명 : 배수지 | 1-38 |

| 번호 | 조사항목 | 조사내용 | 손상(결함)정도 | 상태결과 |
|---|---|---|---|---|
| 1 | 누수흔적 | 누수흔적 | 면적 : 0.03㎡ 개소 : 1개소 | b |
| 2 | 백태 | 백태 | 면적 : 0.14㎡ 개소 : 2개소 | b |
| 3 | 시공이음부 균열 | 시공이음부 균열 | 면적 : 2.5m 개소 : 1개소 | b |
