# 밸브실 상태조사표

| •개별부재명 : 7+6.35[D] | •복합부재명 : 01구간 | •개별시설물명 : 송수관로 |

조사일자 : 2022. 12. 05

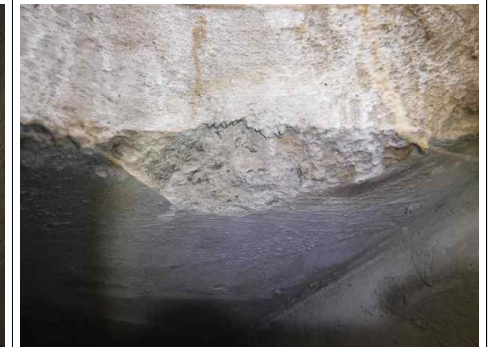
| 번호 | 손상(결합) 종류 | 조사 내용 | 손상(결합) 정도 | 평가 |
|---|---|---|---|---|
| 1 | 콘크리트 파손 | 상부슬래브 : t30mm, 0.3*0.2m | t=20mm이상, 면적율 10%미만 | c |

상부슬래브 파손

| 번호 | 손상(결합) 종류 | 조사 내용 | 손상(결합) 정도 | 평가 |
|---|---|---|---|---|
| 검토<br>내용 | - 상부슬래브 파손 : 깊은보수 | | | |

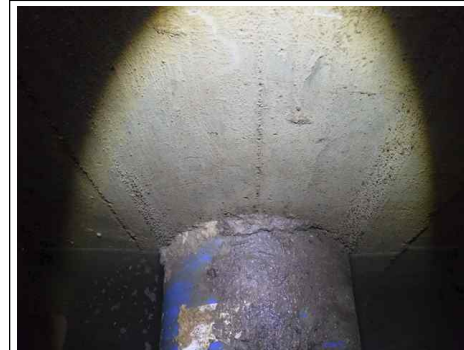
관 접속부 상태

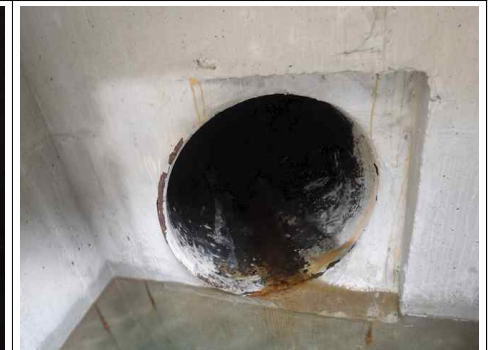
토출구 상태

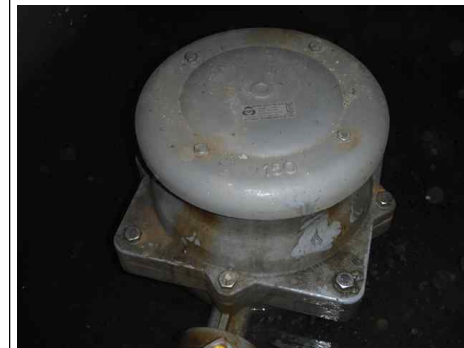
밸브 상태양호

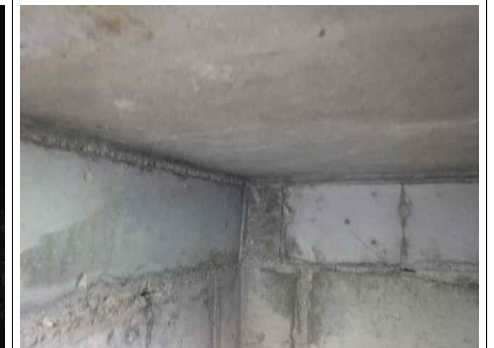
구조물 상태양호

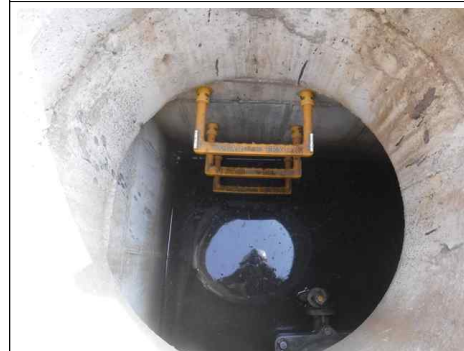
사다리 상태양호

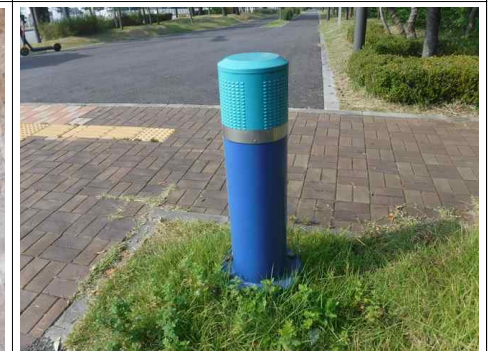
에어벤트 상태양호

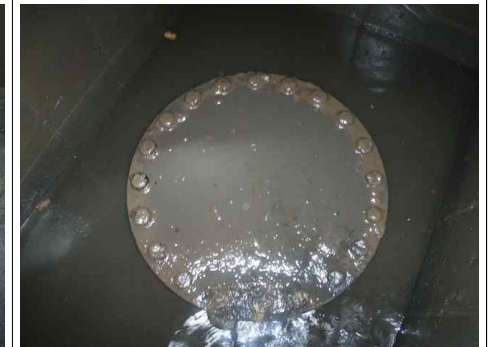
마개F 상태양호

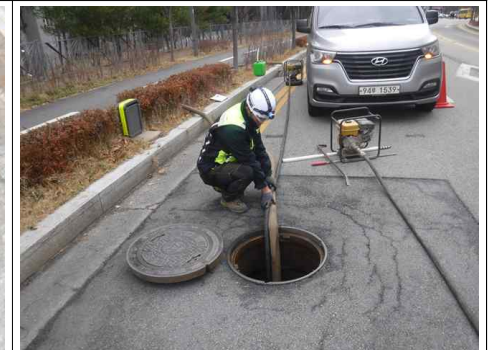
밸브실 양수 전경(h=1.4m)

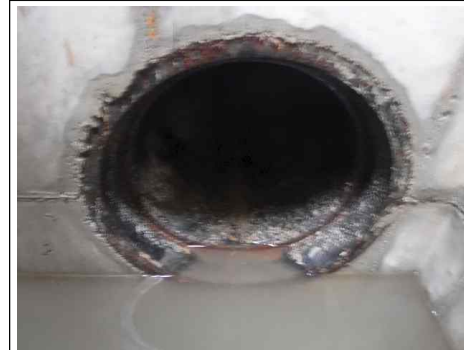
토출관 상태양호

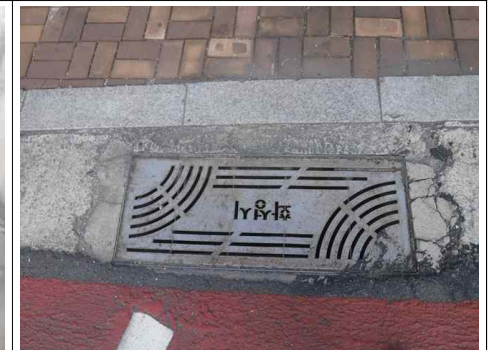
배출수역 상태양호

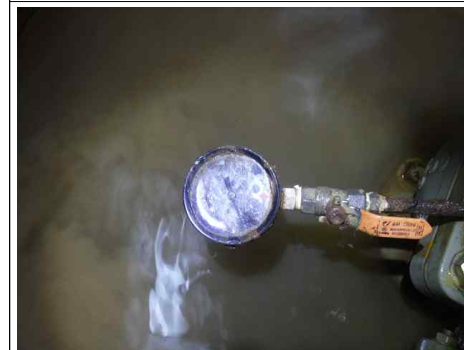
수압계 작동상태 양호

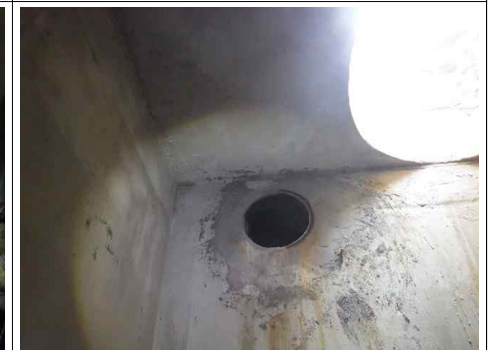
환기구 상태양호

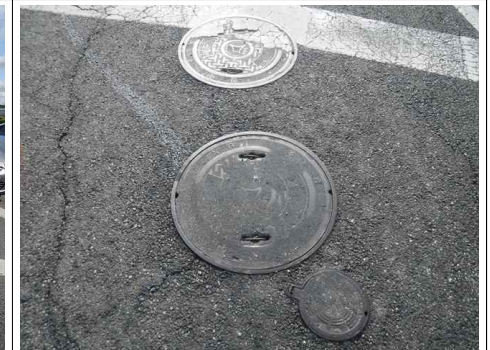
| •조사내용 - 밸브실 맨홀 뚜껑 고착 | | |

밸브실 맨홀 뚜껑 고착

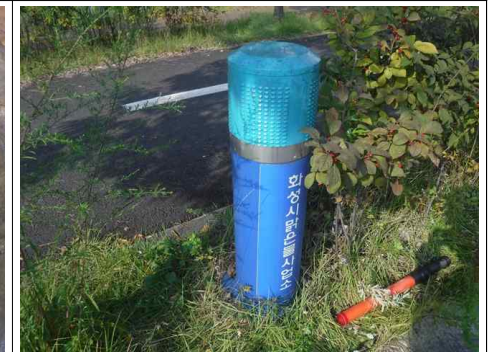
에어벤트 상태양호

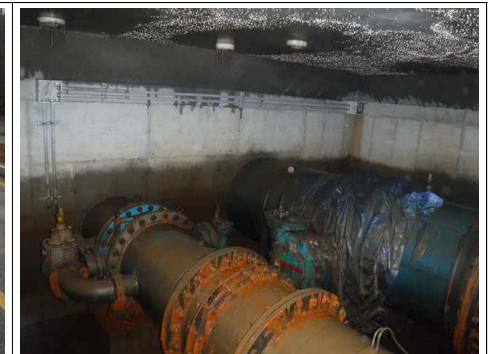
| 번호 | 손상(결함) 종류 | 조사 내용 | 손상(결함) 정도 | 평가 |
|---|---|---|---|---|
| 2 | 관로부식 | 배관 표면부식 | 경미한 전면부식 | b |

밸브실 내부 전경

| 번호 | 손상(결함) 종류 | 조사 내용 | 손상(결함) 정도 | 평가 |
|---|---|---|---|---|
| 검토<br>내용 | - 배관 표면부식 : 도장보수(철재류) | | | |

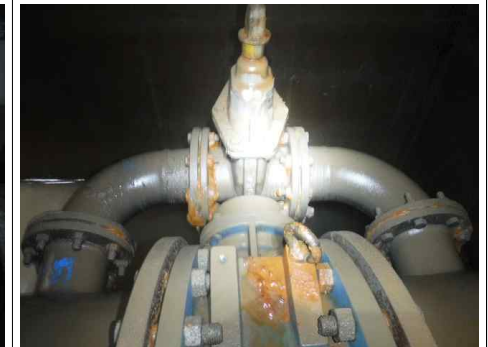
| •조사내용 - 구조물 상태양호<br>- 배관 경미한 전면부식, 밸브 상태양호, 관 접속부 상태양호<br>- 부관 밸브 받침콘크리트 미설치<br>- 환기구, 사다리, 에어벤트 상태양호 | | |

부관 및 밸브 상태

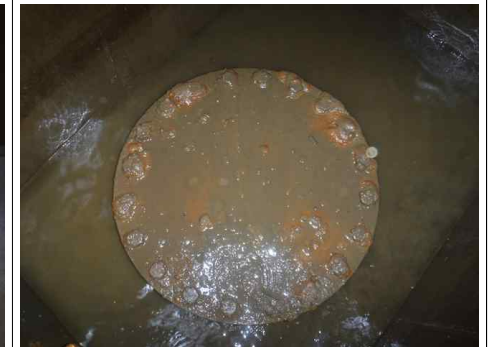
마개F 상태양호

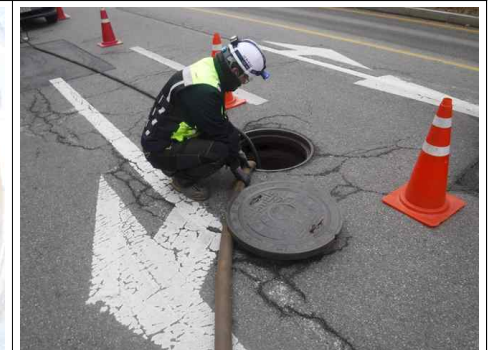
밸브실 양수 전경(h=1.9m)

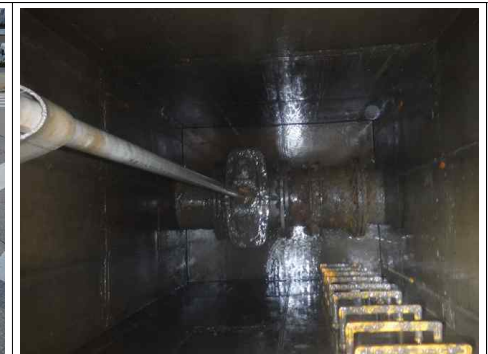
| 번호 | 손상(결함) 종류 | 조사 내용 | 손상(결함) 정도 | 평가 |
|---|---|---|---|---|
| 2 | 관로부식 | 배관 표면부식 | 경미한 전면부식 | b |

밸브실 내부 전경

| 번호 | 손상(결함) 종류 | 조사 내용 | 손상(결함) 정도 | 평가 |
|---|---|---|---|---|
| 검토<br>내용 | - 배관 표면부식 : 도장보수(철재류) | | | |

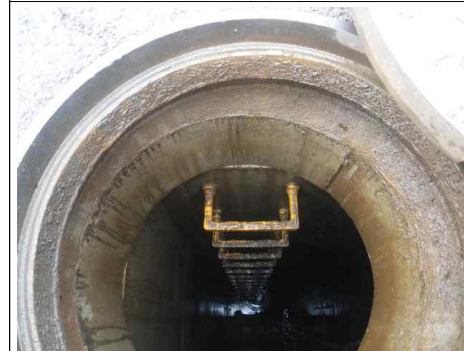
사다리 상태양호

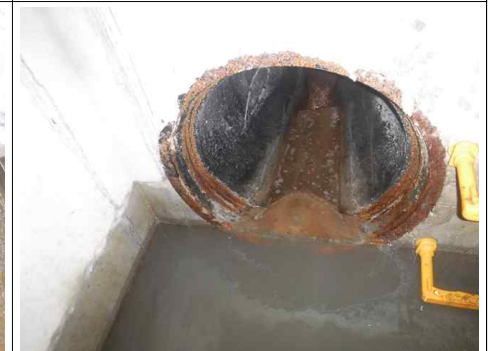
토출관 상태양호

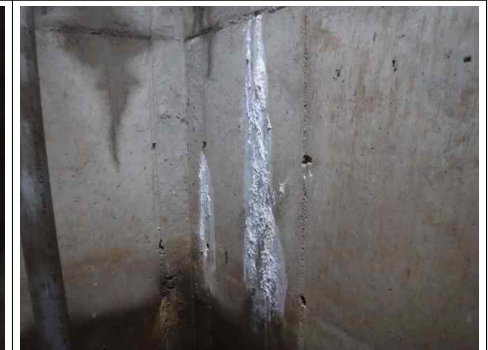
| 번호 | 손상(결함) 종류 | 조사 내용 | 손상(결함) 정도 | 평가 |
|---|---|---|---|---|
| 1 | 백태 | 좌측벽체 : A=0.1*0.2m<br>: A=0.2*0.6m<br>: A=0.1*0.6m | 면적율 5% 미만 | b |

좌측벽체 백태

| 번호 | 손상(결함) 종류 | 조사 내용 | 손상(결함) 정도 | 평가 |
|---|---|---|---|---|
| 검토<br>내용 | 좌측벽체 백태 : 표면처리 | | | |

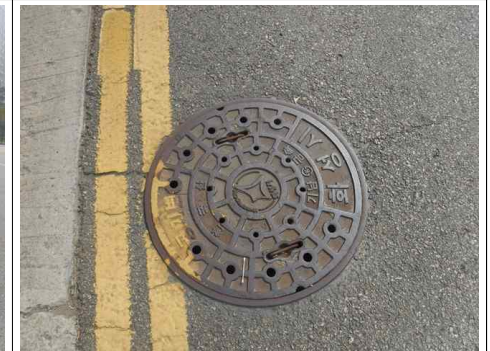
| •조사내용 - 밸브실 맨홀 뚜껑 고착 | | |

밸브실 맨홀 뚜껑 고착

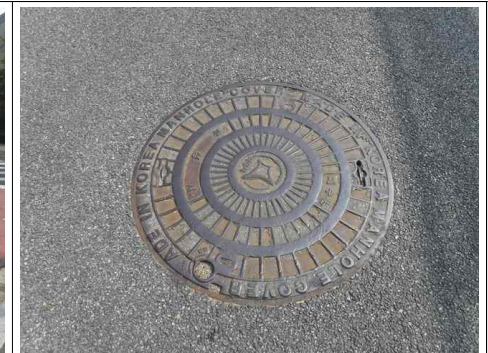
| •조사내용 - 밸브실 맨홀 뚜껑 고착 | | |

밸브실 맨홀 뚜껑 고착
