# 개별부재 손상 및 결함상태 조사표

| 개별부재명 : 상부슬래브 | 복합부재명 : 배수지 1호지 | 표번호 |
| 망도번호 : 1-01 | 개별시설물명 : 배수지 1지 | 1-01 |

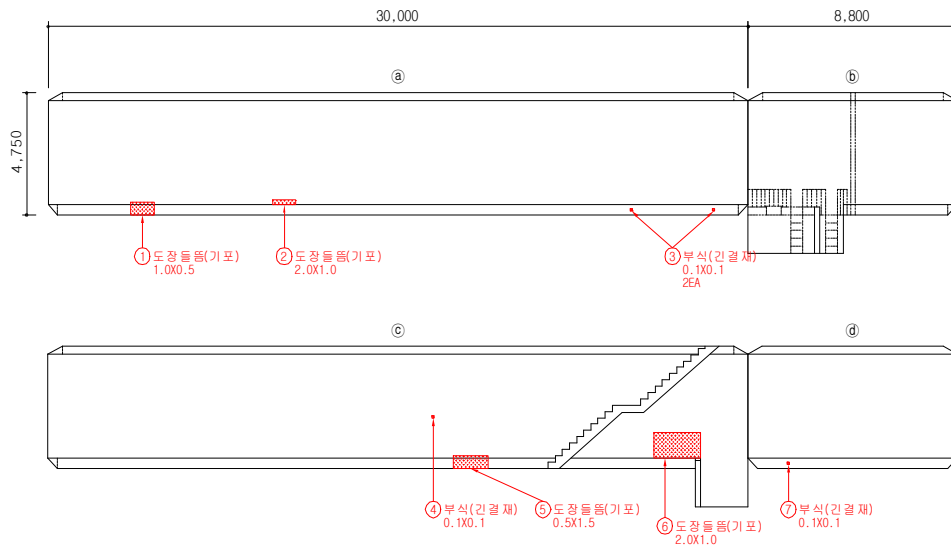
| 망도번호 : 1-03 | 개별시설물명 : 배수지 | 1-03 |

| 번호 | 조사항목 | 조사내용 | 손상(결함)정도 | 상태결과 |
|---|---|---|---|---|
| 1 | 도장손상(들뜸) | 4 개소 A=5.25 m <sup>2</sup> | - | - |
| 2 | 녹물(부식) | 4 개소 A=0.04 m <sup>2</sup> | - | - |
| 3 | 탄산화깊이측정시험 | - | - | a |

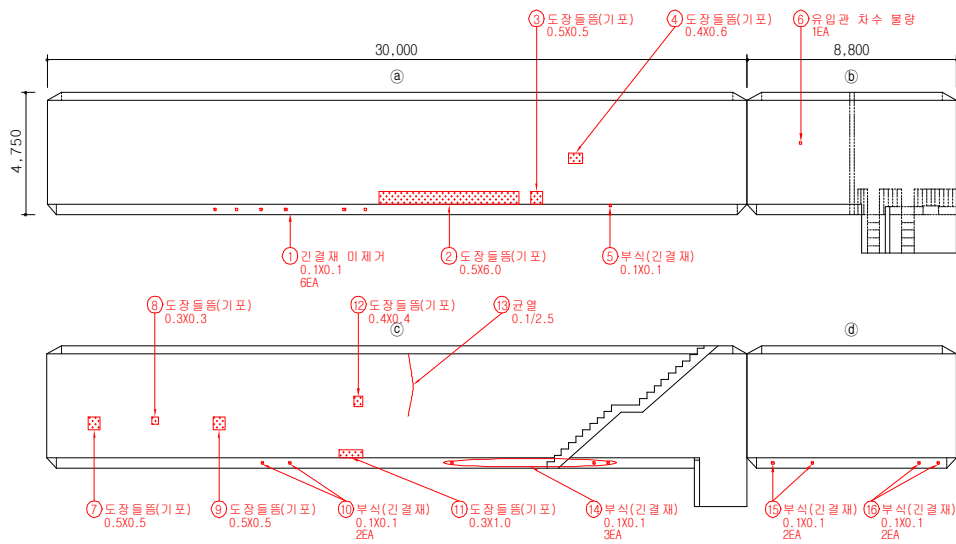
| 망도번호 : 1-08 | 개별시설물명 : 배수지 | 1-08 |

| 번호 | 조사항목 | 조사내용 | 손상(결함)정도 | 상태결과 |
|---|---|---|---|---|
| 1 | 도장손상(들뜸) | 8 개소 A=4.54 m <sup>2</sup> | - | - |
| 2 | 녹물(부식) | 16 개소 A=0.16 m <sup>2</sup> | - | - |
| 3 | 0.3mm미만 | 1 개소 L=2.5 m | 면적율 5% 이하 | b |
| 4 | 탄산화깊이측정시험 | - | - | a |

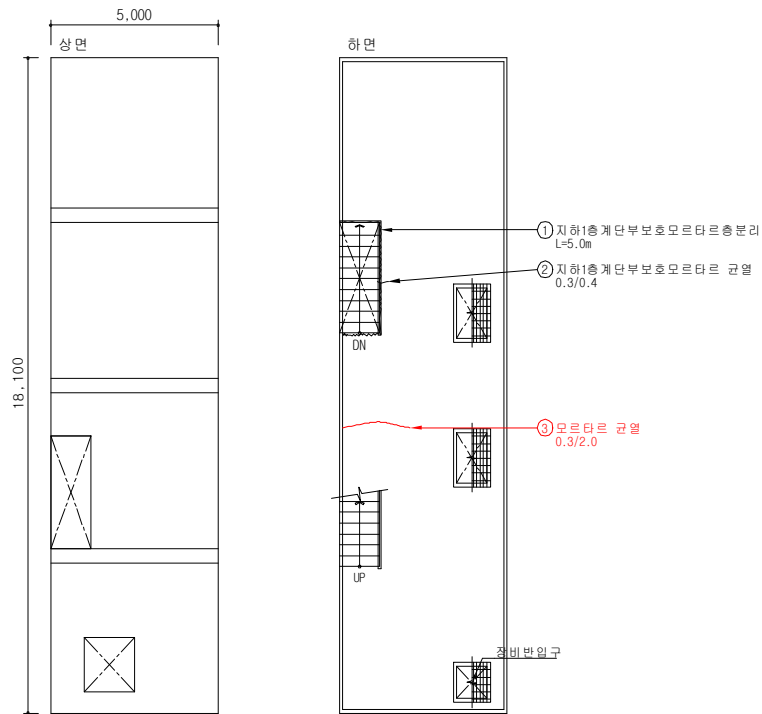
| 망도번호 : 1-12 | 개별시설물명 : 밸브실 | 1-12 |

| 번호 | 조사항목 | 조사내용 | 손상(결함)정도 | 상태결과 |
|---|---|---|---|---|
| 1 | 0.3mm미만 | 2 개소 L=2.4 m | 면적율 5% 이하 | b |
| 2 | 모르타르충분리 | 1 개소 A=0.20 m <sup>2</sup> | 면적율 10% 미만 | b |

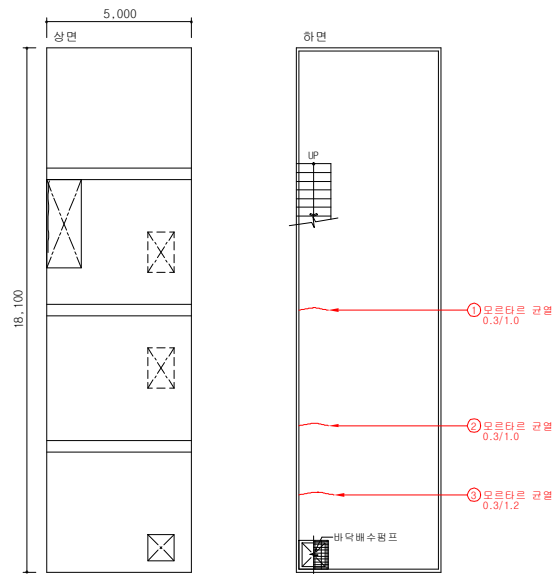
| 망도번호 : 1-15 | 개별시설물명 : 밸브실 | 1-15 |

| 번호 | 조사항목 | 조사내용 | 손상(결함)정도 | 상태결과 |
|---|---|---|---|---|
| 1 | 0.3mm미만 | 3 개소 L=3.2 m | 면적을 5% 이하 | b |
