## 1. 남양5배수지(기존)

## C. 현장조사 및 시험

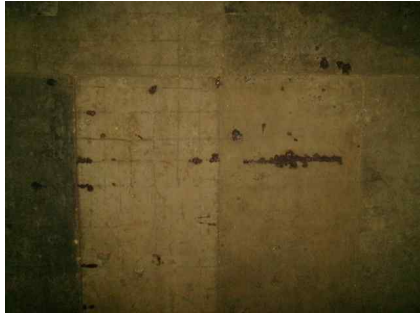
<배수지 1지 상부슬래브 철근노출>

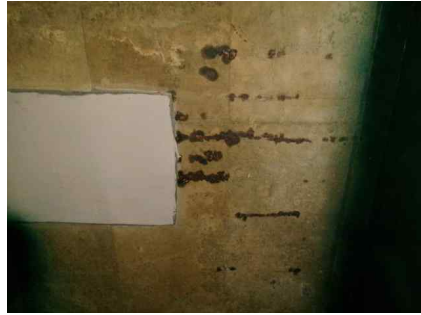
<배수지 1지 상부슬래브 철근노출>

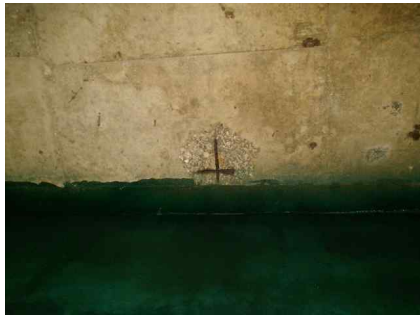
<배수지 1지 상부슬래브 파손 및 철근노출>

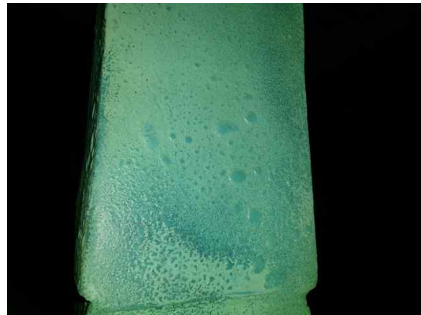
<배수지 1지 벽체 도장기포>

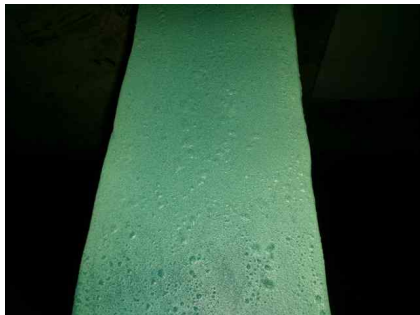
<배수지 1지 기둥 도장기포>

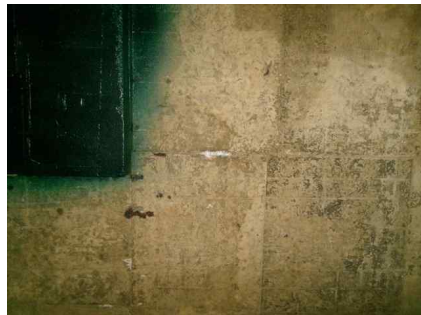
<배수지 1지 상부슬래브 백태>

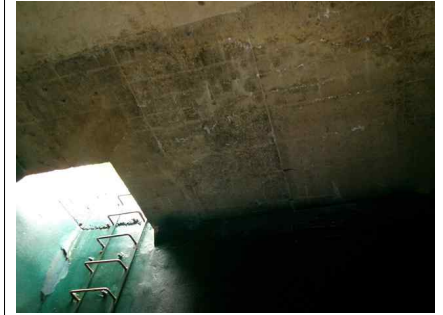
<배수지 2지 상부슬래브 백태>

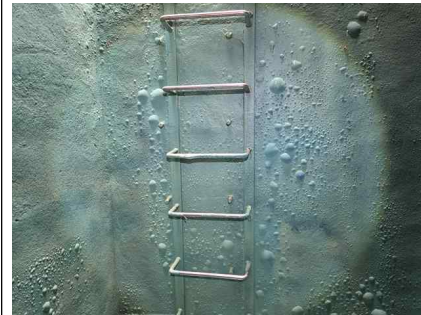
<배수지 2지 벽체 도장기포>

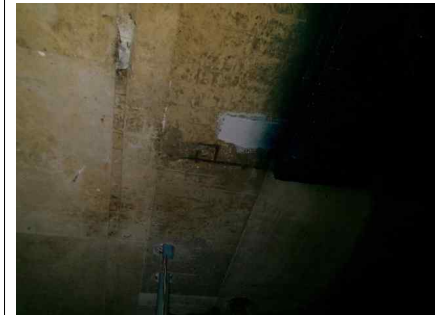
<배수지 2지 상부슬래브 파손 및 철근노출>

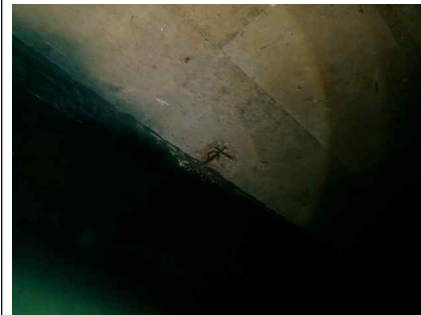
<배수지 2지 상부슬래브 파손 및 철근노출>

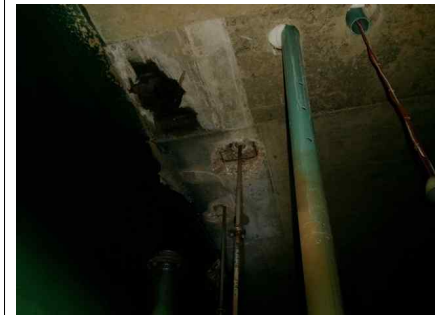
<배수지 2지 상부슬래브 파손 및 철근노출>

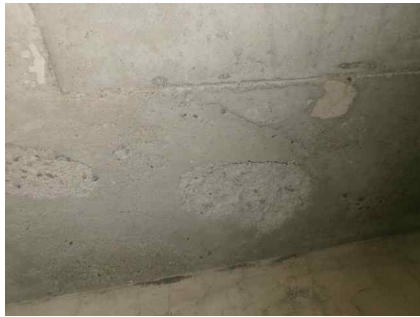
<유출밸브실 벽체 박락>

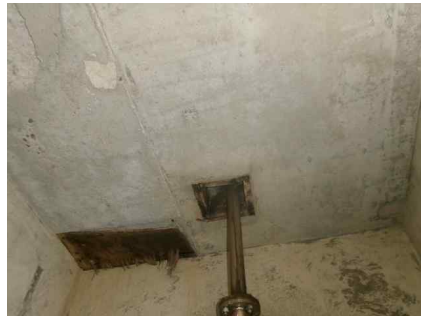
<유출밸브실 상부슬래브 거푸집미제거>

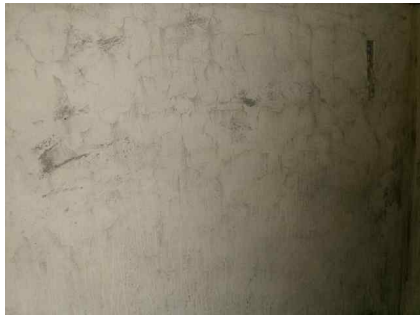
<유출밸브실 벽체 망상균열>

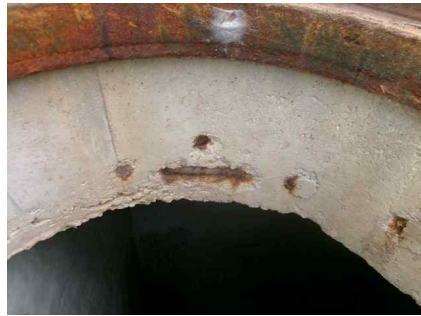
<유출밸브실 상부슬래브 철근노출>

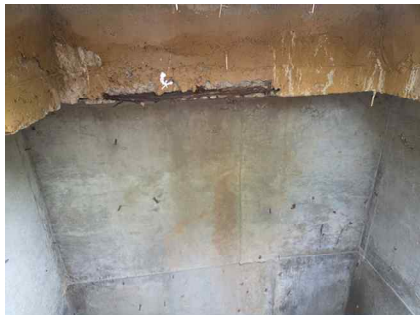
<유량계실 상부슬래브 철근노출>

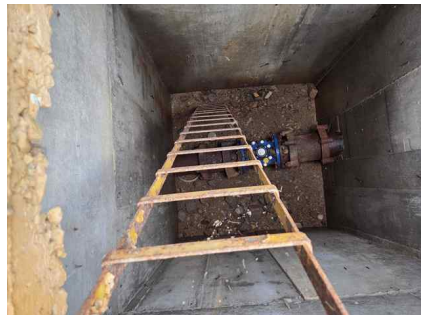
<유량계실 내부 사다리 부식>

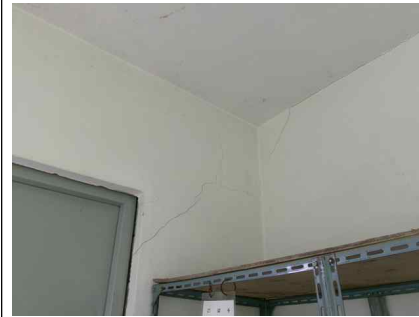
<수위계실 내부 벽체 균열>

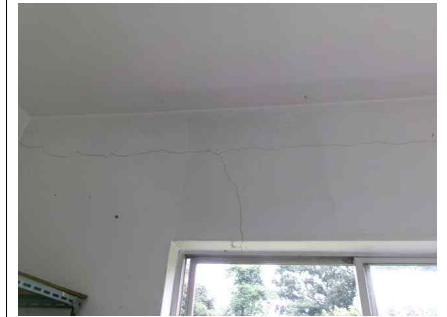
<수위계실 내부 벽체 균열>

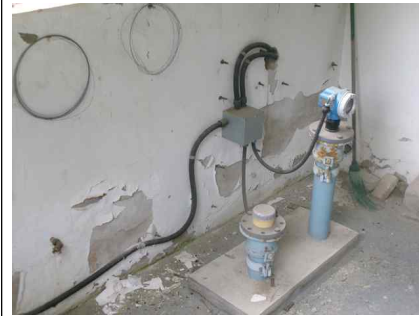
<수위계실 내부 벽체 도장박리>

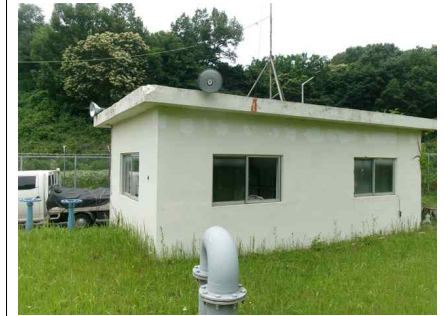
<수위계실 외부 벽체 도장박리>

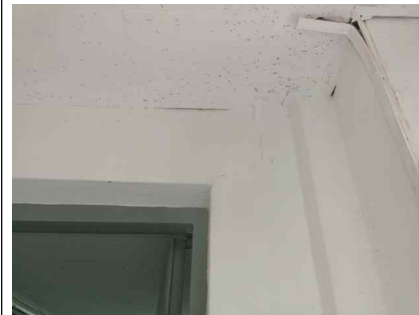
<관리실 내부 벽체 균열>

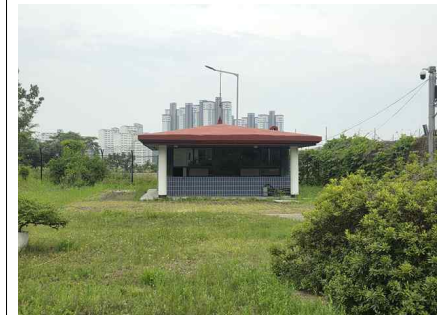
<관리실 외부 상태양호>

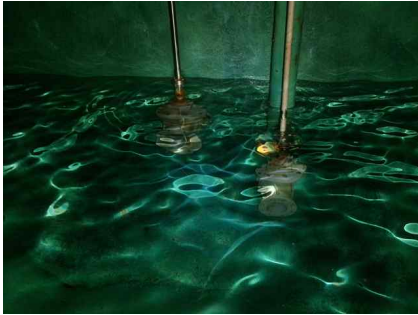
<1지 유출배관 상태양호>

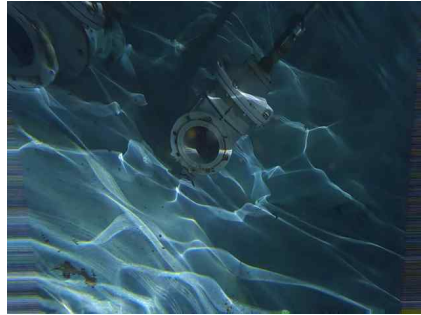
<2지 유출배관 상태양호>

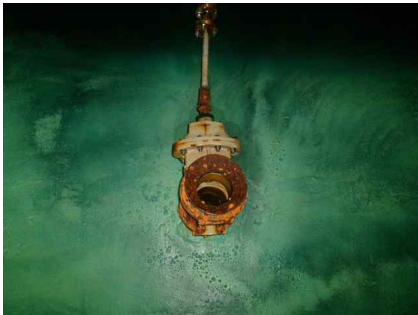
<1지 유입배관 부식>

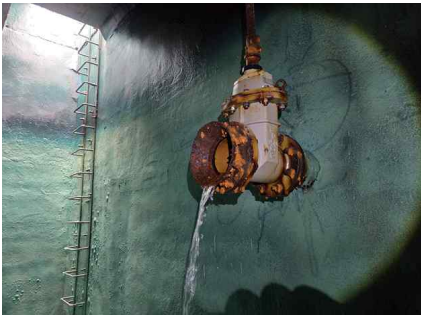
<2지 유입배관 부식>

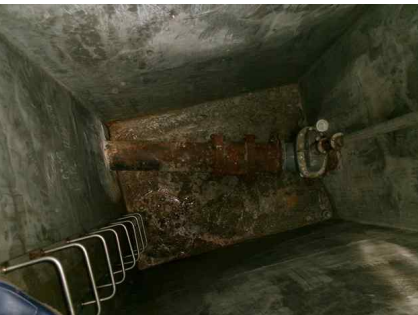
<유출밸브실 배관부식>

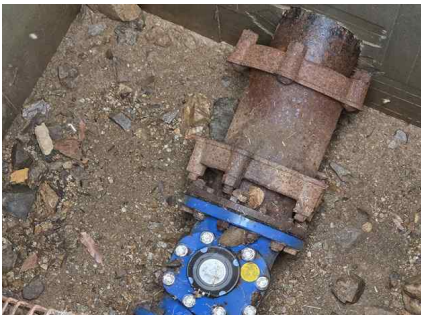
<유량계실 배관부식>

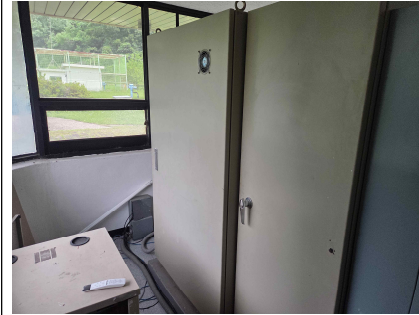
<현장제어반 상태양호>

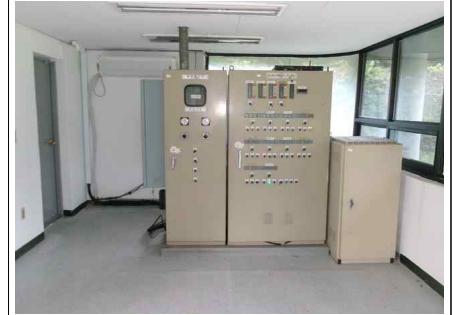
<현장제어반 상태양호>

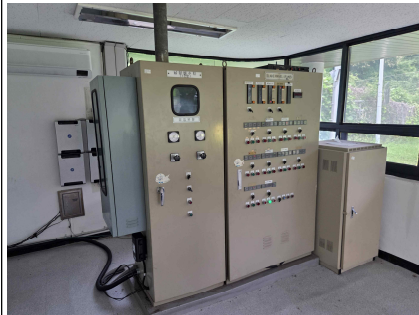
<현장제어반 상태양호>

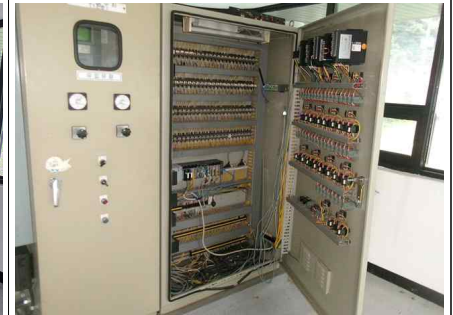
<현장제어반 상태양호>

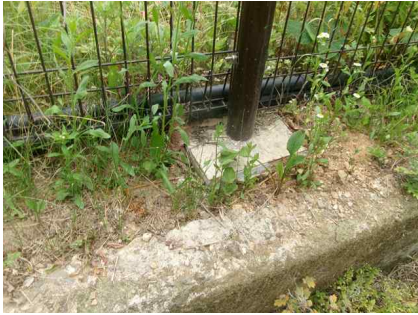
<외부 안전펜스 기초노출>

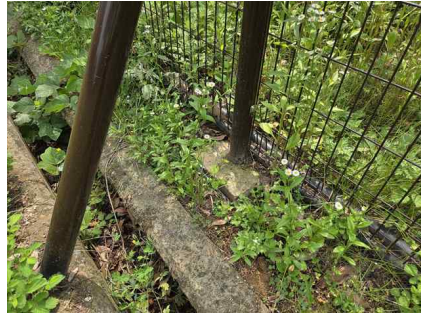
<외부 안전펜스 기초노출>

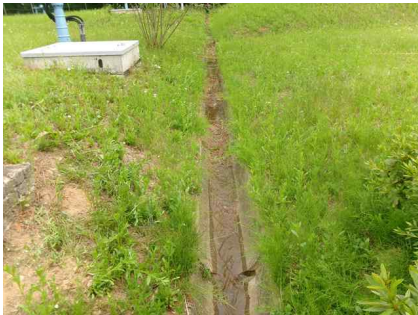
<배수시설 상태양호>

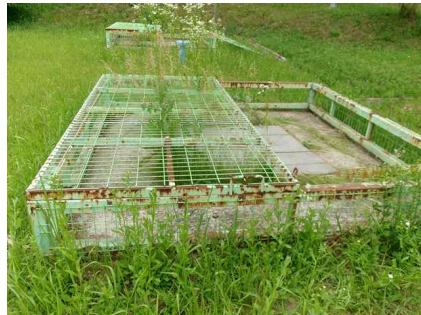
<내부 안전펜스 상태양호>

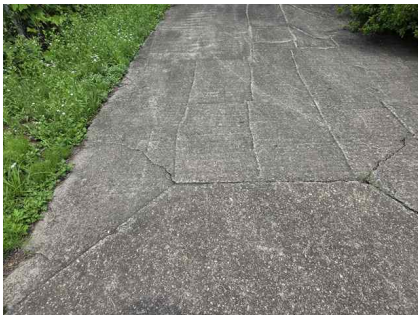
<포장부 균열>

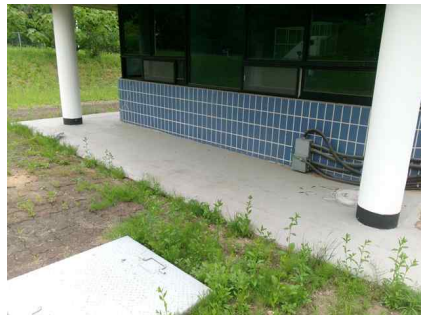
<관리실 포장부 상태양호>
