## 15. 마도배수지

## C. 현장조사 및 시험

## 마도배수지 (1/7)

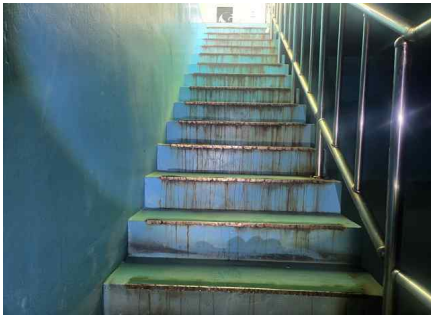
<1지 계단 녹물>

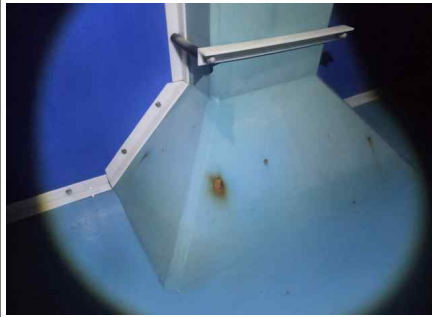
<1지 기둥 녹물>

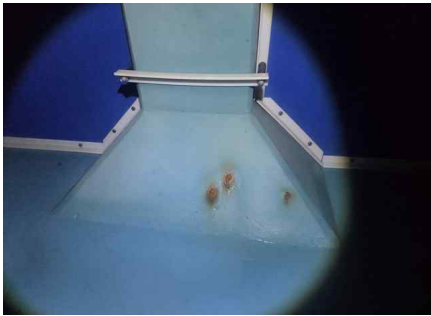
<1지 기둥 녹물>

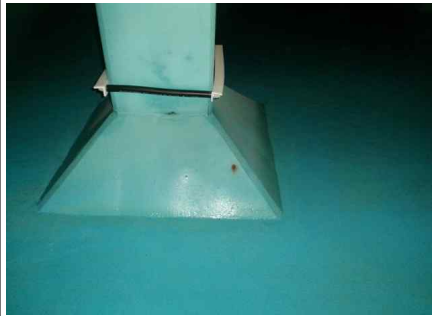
<1지 기둥 녹물>

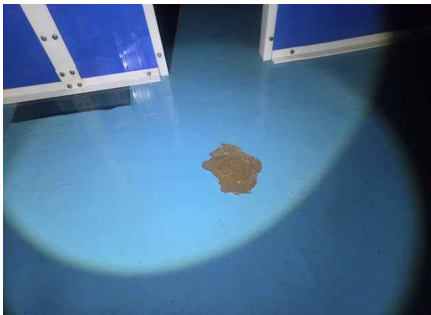
<1지 바닥슬래브 도장박리>

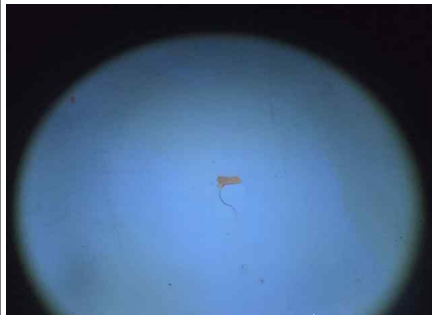
<1지 바닥슬래브 도장박리>

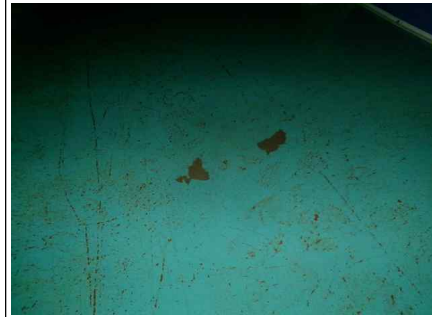
<1지 바닥슬래브 도장박리>

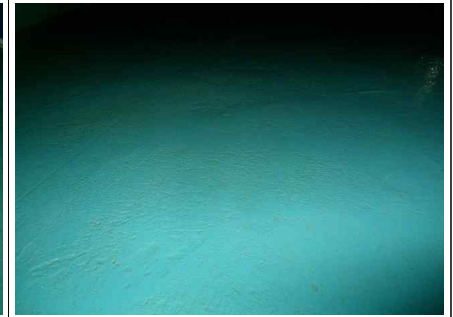
<1지 바닥슬래브 표면박리>

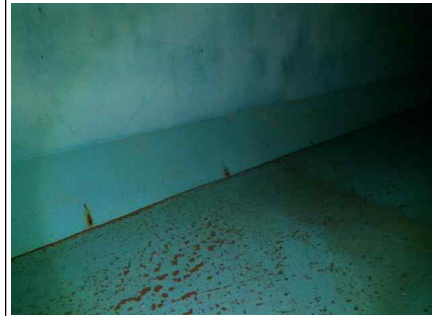
<1지 벽체 녹물>

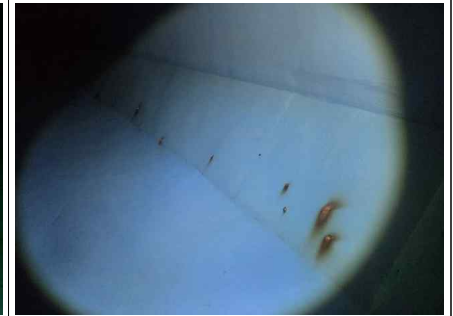
<1지 벽체 녹물>

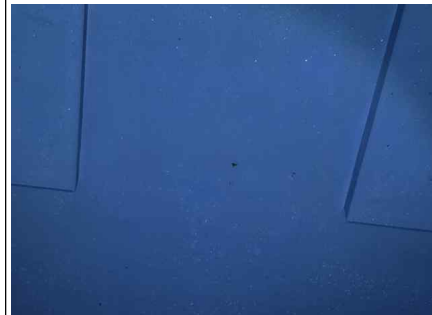
<1지 상부슬래브 녹>

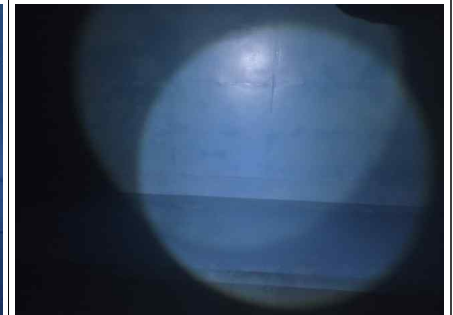
<1지 상부슬래브 백태>

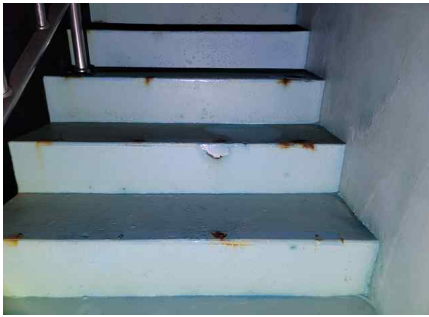
<2지 계단 도장박락>

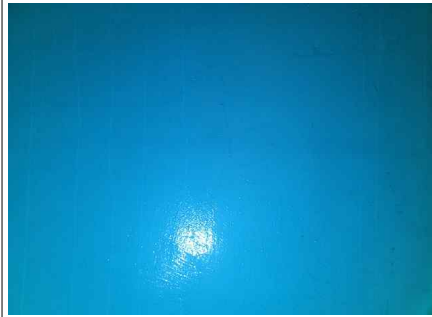
<2지 벽체 균열>

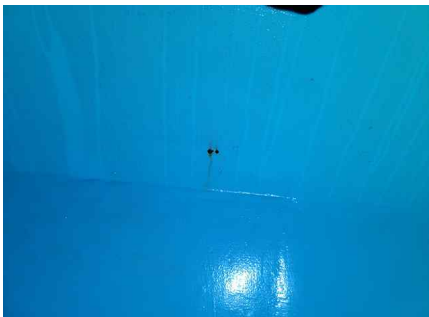
<2지 벽체 녹물>

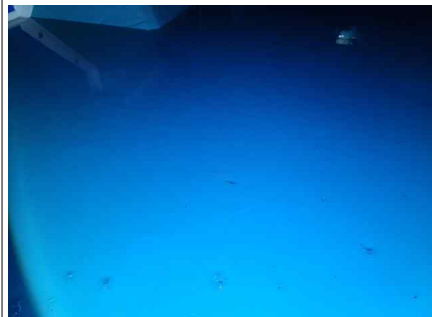
<2지 바닥슬래브 균열>

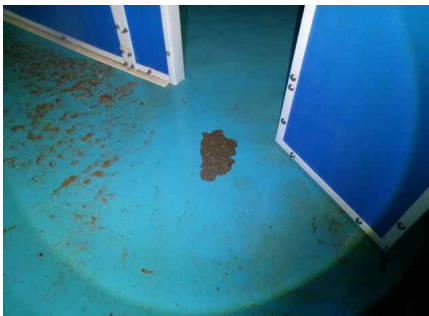
<2지 바닥슬래브 도장박리>

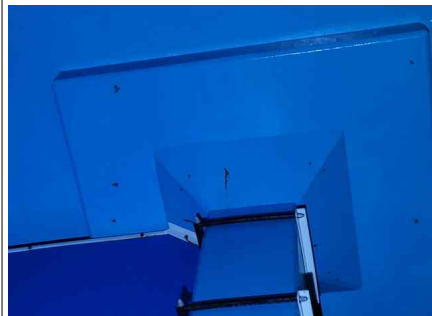
<2지 상부슬래브 녹물>

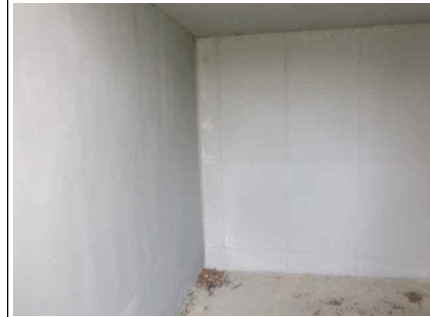
<유입밸브실 외부 벽체 균열>

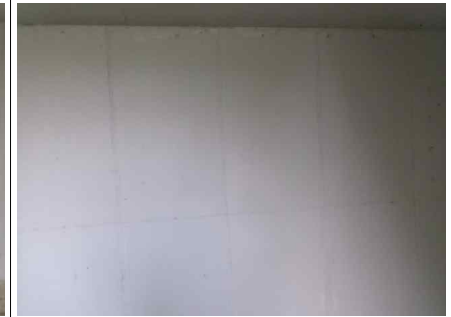
<유입밸브실 외부 벽체 균열>

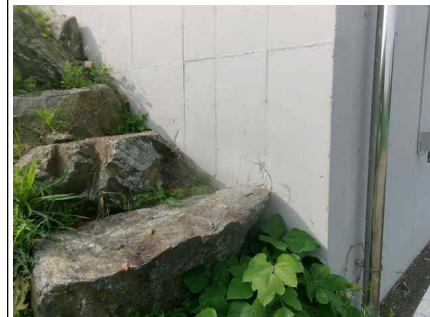
<유입밸브실 외부 벽체 파손>

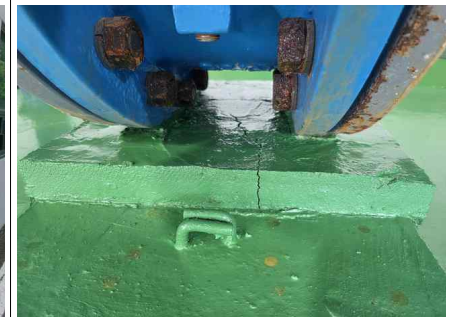
<유입밸브실 내부 설비 받침패드 균열>

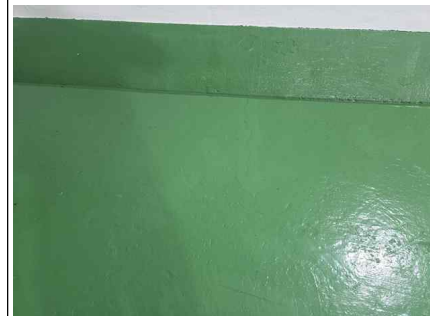
<유출밸브실 내부 바닥슬래브 균열>

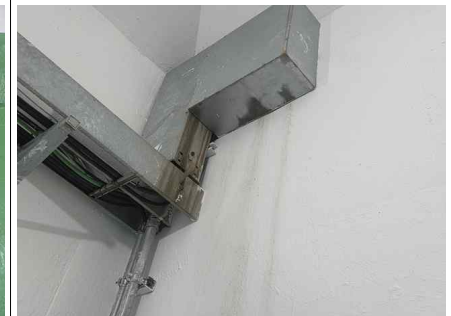
<유출밸브실 내부 벽체 누수흔적>

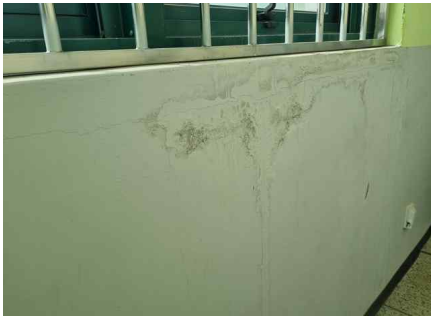
<전기실 벽체 균열>

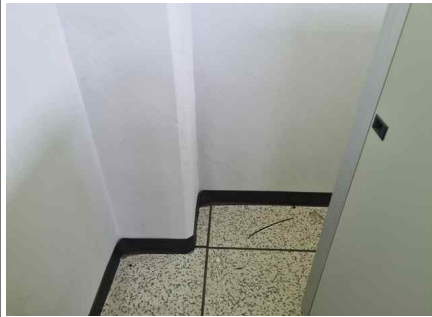
<전기실 벽체 균열>

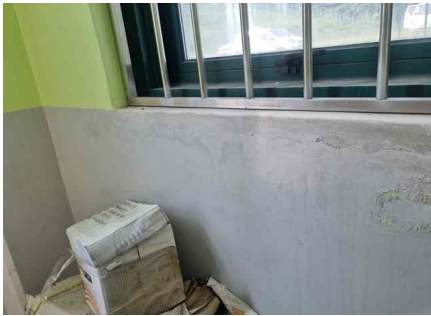
<전기실 벽체 망상균열>

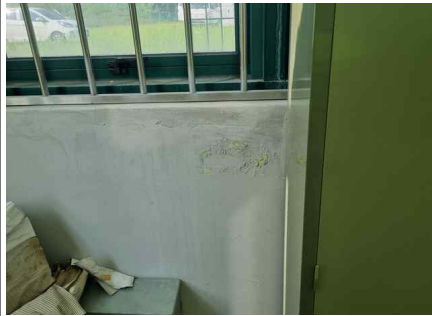
<전기실 벽체 도장박리>

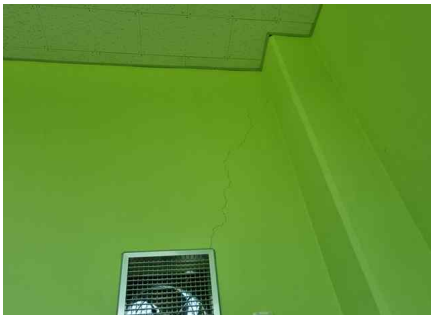
<전기실 벽체 망상균열>

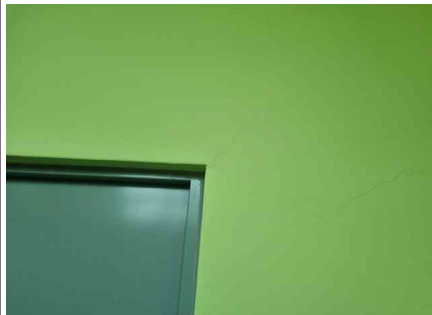
<전기실 벽체 망상균열>

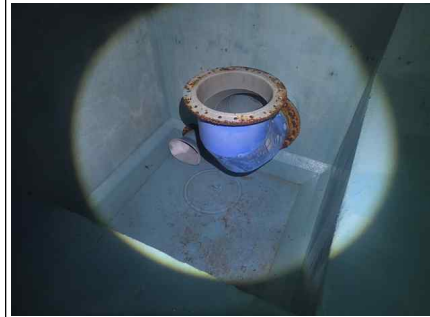
<1지 유출배관 부식>

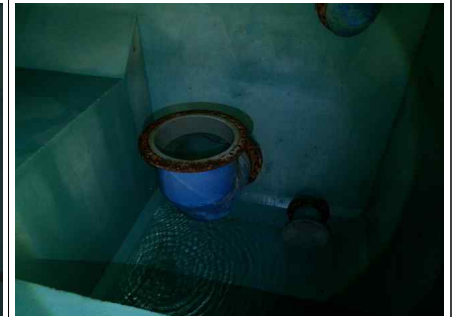
<2지 유출배관 부식>

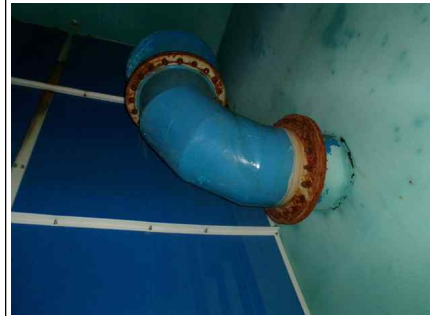
<1지 유입배관 부식>

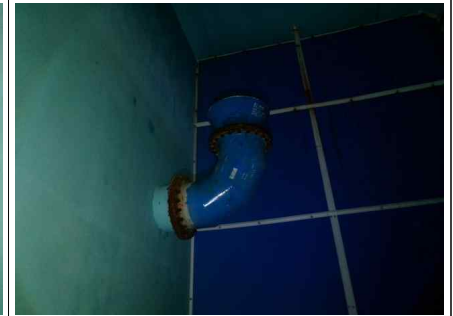
<2지 유입배관 부식>

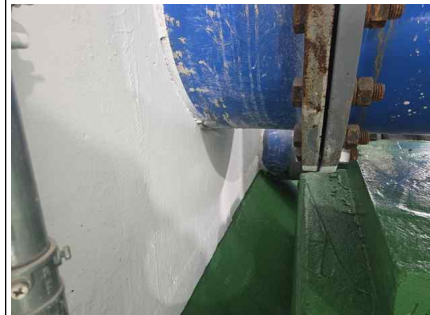
<유입밸브실 배관볼트 부식>

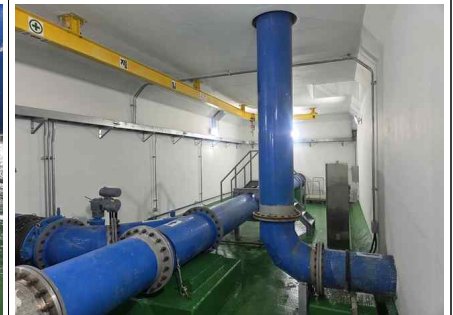
<유출밸브실 배관볼트 부식>

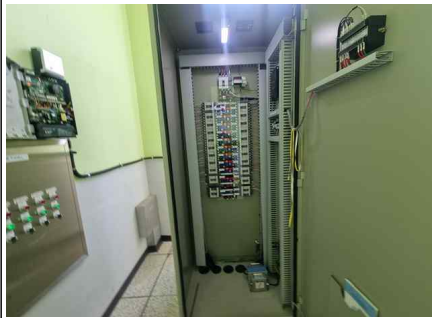
<현장제어반 상태양호>

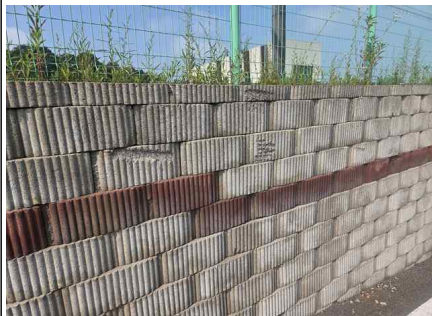
<보강토옹벽 블록파손>

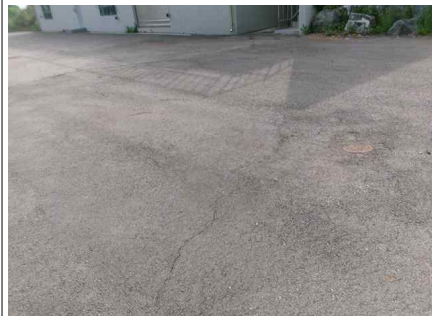
<장내포장 아스콘균열>
