시 설 물 안 전 점 검 용 역  
상주영천고속도로 2024 ~ 2025년

〈터널편〉

**상주영천고속도로 2024~2025년  
시설물 안전 점검 용역  
정기안전점검보고서**

**< 터널편 >**

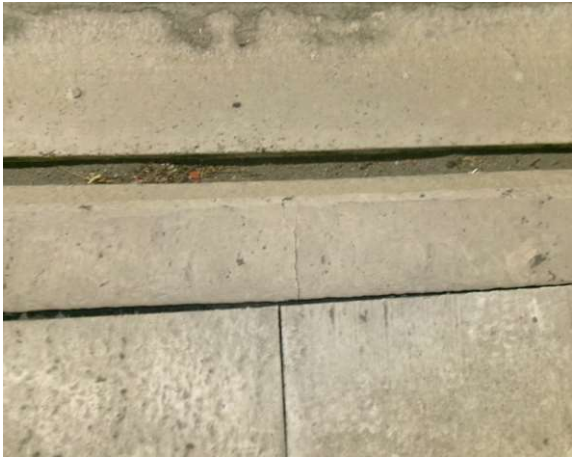
| 위 치 | S21 공동구 | 위 치 | 106 공동구 |

| 현 황 | 균열(0.3mm이상) | 현 황 | 덜개파손 1EA |

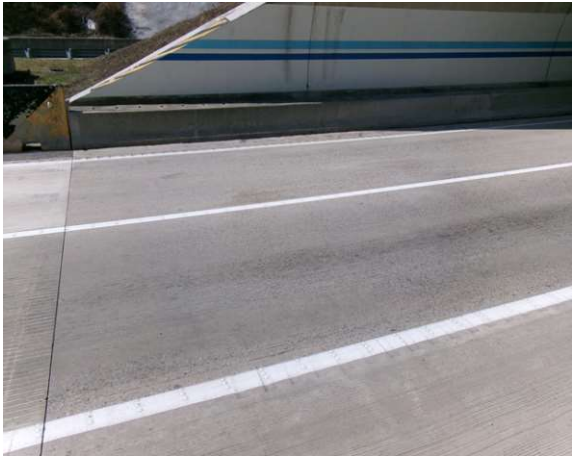
| 위 치 | S02 포장부 | 위 치 | S96 포장부 |

| 현 황 | 표면마모(A=7.0m×15.0m) | 현 황 | 포장 박락(A=0.2m×1.0m) |

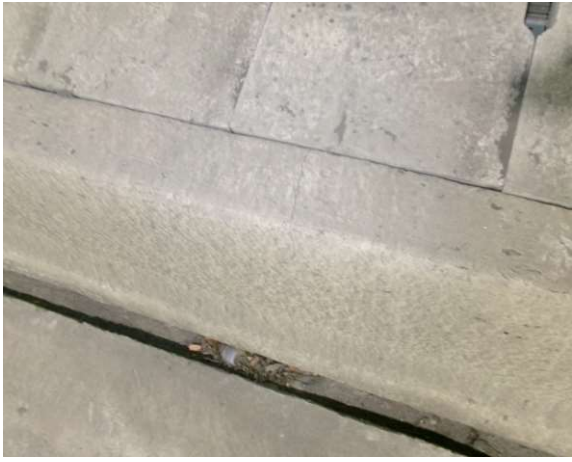
| 위 치 | S32 공동구 | 위 치 | S068 공동구 |

| 현 황 | 균열(0.3mm이상) | 현 황 | 덮개파손(1개소) |

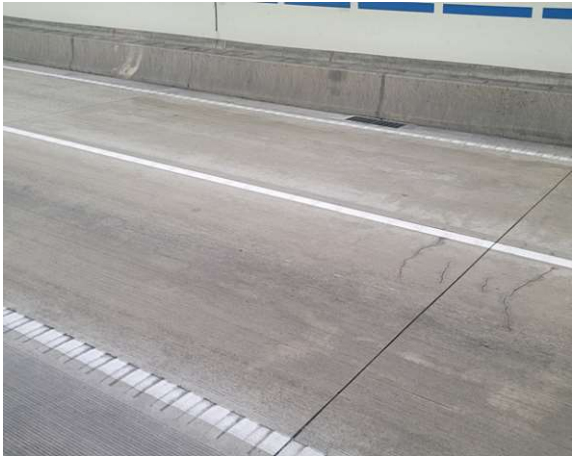
| 위 치 | S064 포장부 | 위 치 | S108 포장부 |

| 현 황 | 포장 망상균열(A=1.0m×5.0m) | 현 황 | 포장 박리(A=0.2m×0.3m) |

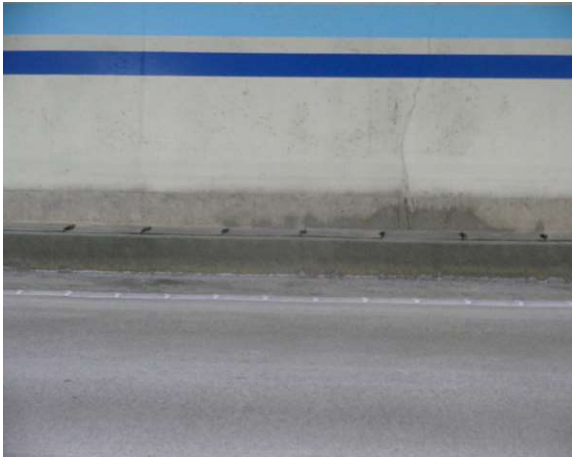
| 위 치 | S19 공동구 | 위 치 | S26 공동구 |

| 현 황 | 균열(0.3mm이상) | 현 황 | 균열(0.3mm이상) |

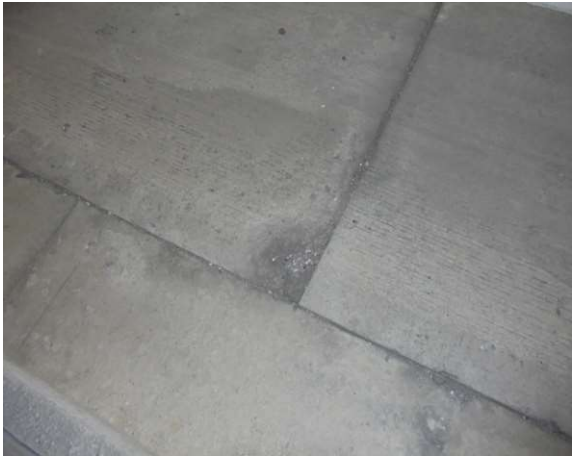
| 위 치 | S27 포장부 | 위 치 | S40 포장부 |

| 현 황 | 박락(A=0.2m×0.2m) | 현 황 | 박락(A=0.2m×0.3m) |

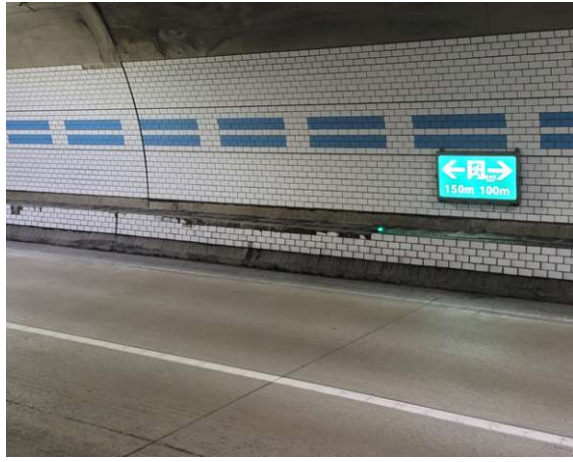
| 현 황 | 측면 타일파손 (50개소) | 현 황 | 균열 (L=8.0m) |

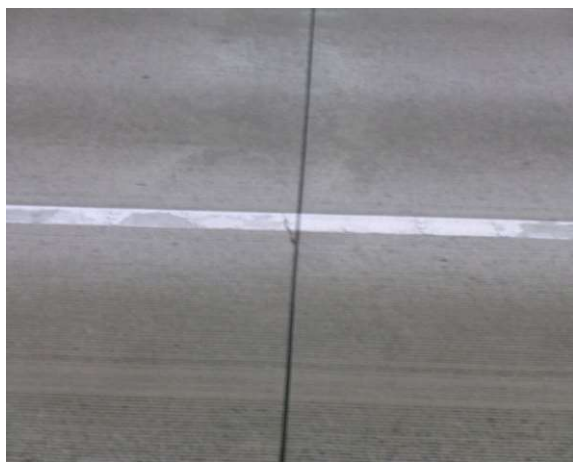
| 위 치 | S084 포장부 | 위 치 | S181 포장부 |

| 현 황 | 들뜸 (A=0.1m×0.2m) | 현 황 | 파손 (A=0.1m×1.0m) |

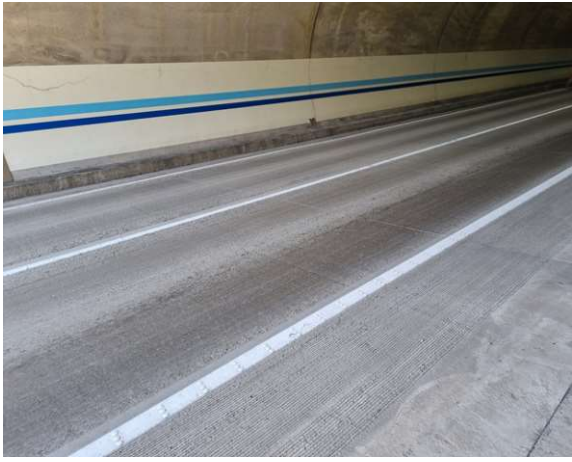
| 위 치 | S01 포장부 | 위 치 | S26 포장부 |

| 현 황 | 포장 패임 (A=1.0m×30.0m) | 현 황 | 포장 박락 (A=0.1m×0.3m) |

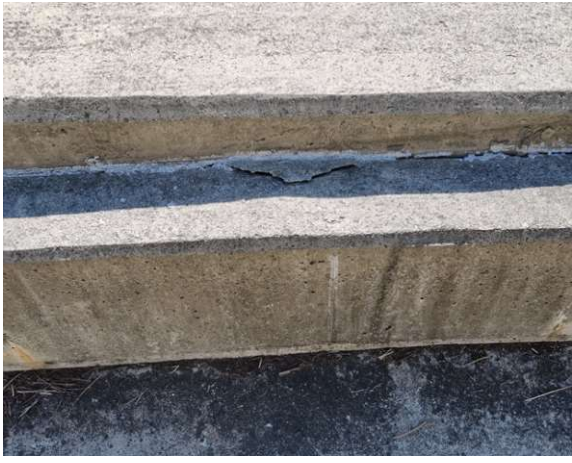
| 위 치 | 진입부 갭문 | 위 치 | 진출부 갭문 |

| 현 황 | 배수로 파손 (A=0.1m×0.5m) | 현 황 | 배수로 균열 (0.3mm이상) |

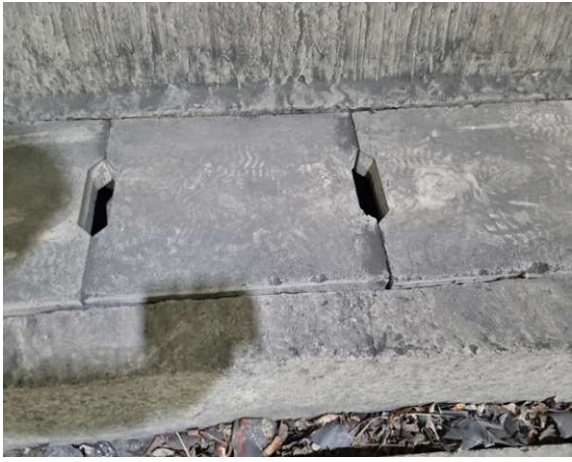
| 위 치 | S31 공동구 | 위 치 | S50 공동구 |

| 현 황 | 균열(0.3mm이상) | 현 황 | 덮개파손(1개소) |

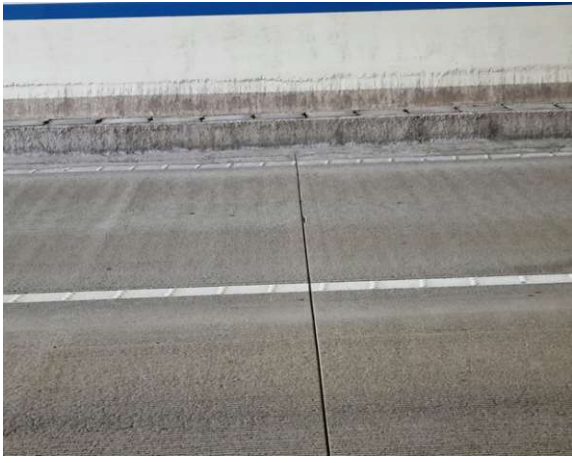
| 위 치 | S03 포장부 | 위 치 | S50 포장부 |

| 현 황 | 스폴링(A=0.1m×0.3m) | 현 황 | 박리(A=0.2m×0.5m) |

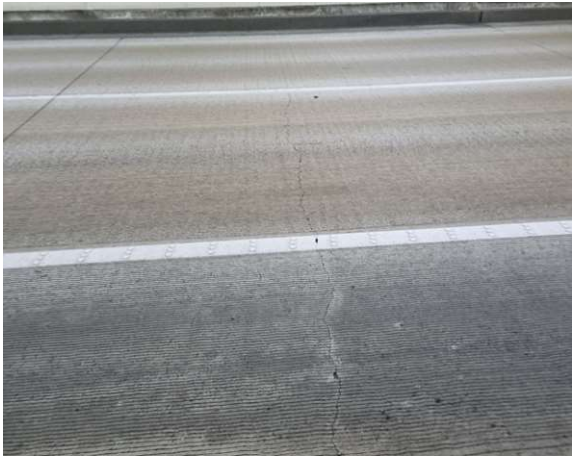
| 위 치 | S19 포장부 | 위 치 | 진출부 갭문 |

| 현 황 | 균열(L=5.0m) | 현 황 | 배수로 파손(A=0.2m×1.0m) |

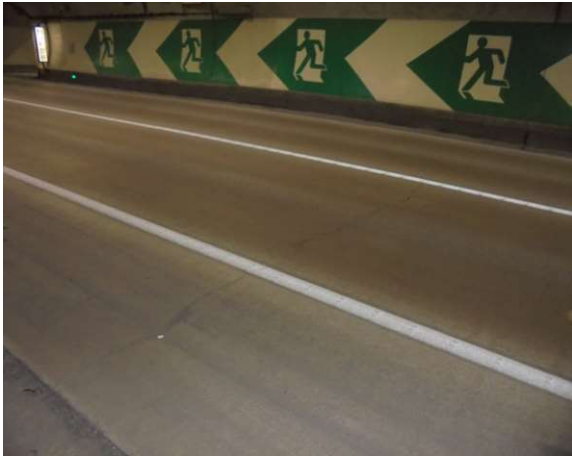
| 위 치 | S077 포장부 | 위 치 | 진출부 갭문 |

| 현 황 | 포장균열(L=5.0m) | 현 황 | 배수로 파손(A=0.2m×5.0m) |
