**상주영천고속도로 2024~2025년  
시설물 안전 점검 용역  
정기안전점검보고서**

**< 옹벽편 >**

**2025. 06**

**점검기관 : [주]명성엔지니어링**

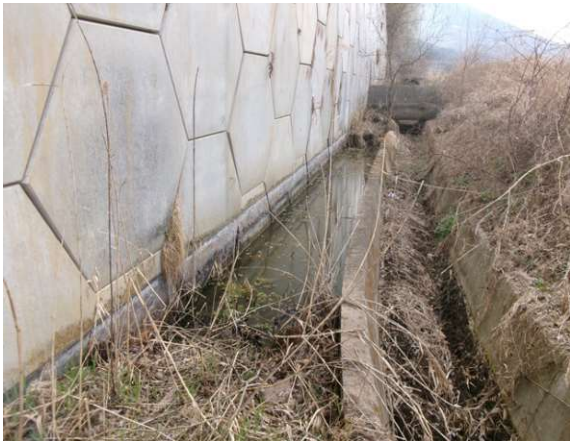
| 위 치 | S02 패널 전면부 | 위 치 | S02 패널 전면부 |
| 현 황 | 배부름(A=7.0m×2.5m) | 현 황 | 판넬 파손(A=0.3m×0.2m) |

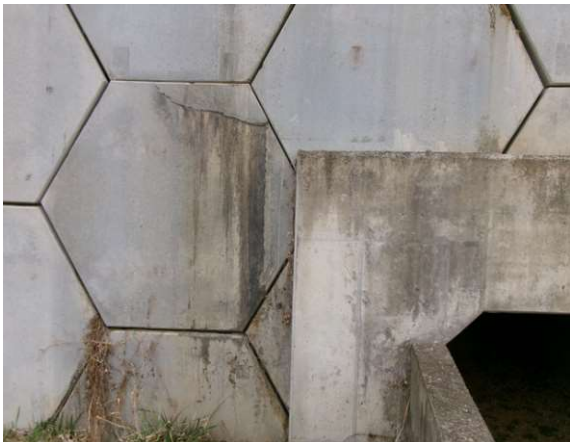
| 위 치 | S03 옹벽 하부 | 위 치 | S03 패널 전면부 |
| 현 황 | 채수(A=10.0m×0.5m) | 현 황 | 누수(3EA) |

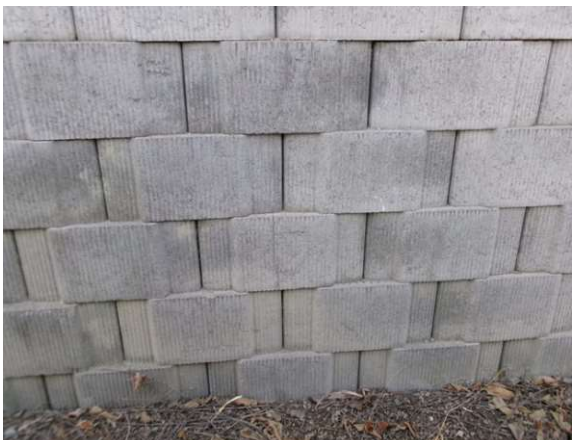
| 위 치 | S03 블럭 전면부 | 위 치 | S05 블럭 전면부 |
| 현 황 | 블럭 균열 1EA | 현 황 | 블럭 파손 1EA |

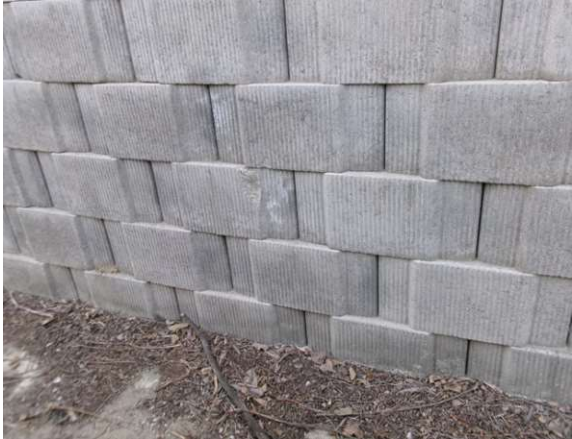
| 위 치 | S06 블록 전면부 | 위 치 | S07 블록 전면부 |
| 현 황 | 블록 파손 1EA | 현 황 | 블록 균열 1EA |

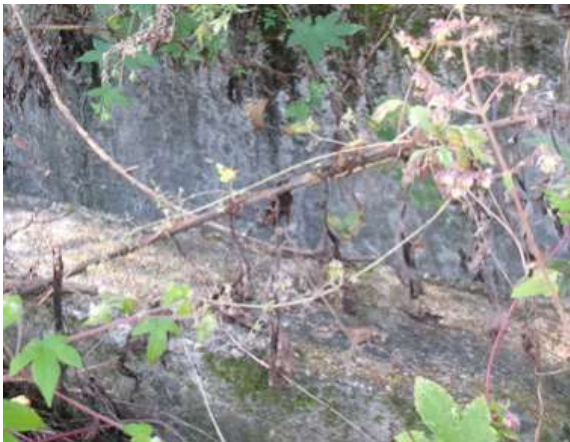
| 위 치 | S13 상부 배수로 | 위 치 | S14 상부 배수로 |
| 현 황 | 균열(Cw=0.3mm미만) / L=0.5m | 현 황 | 균열(Cw=0.3mm이상) / L=1.5m |

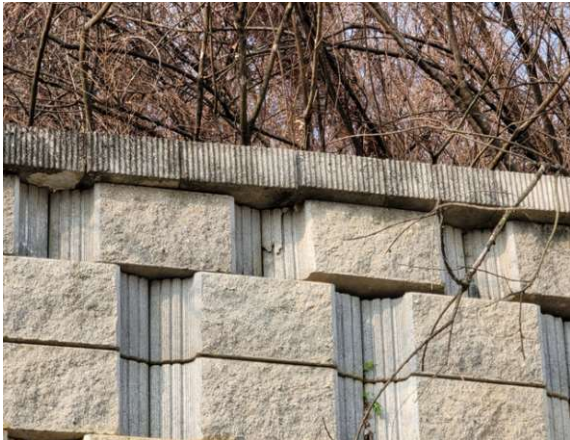
| 위 치 | S05 전면부 블럭 | 위 치 | S09 배수로 |
| 현 황 | 블럭 파손 1EA | 현 황 | 균열(Cw=0.3mm이상) / L=1.5m |

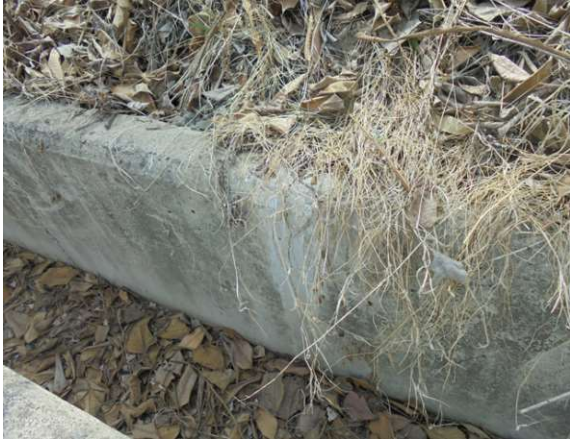
| 위 치 | S02 배수로 | 위 치 | S02 배수로 |
| 현 황 | 균열(Cw=0.3mm이상) / L=1.0m | 현 황 | 균열(Cw=0.3mm이상) / L=1.0m |

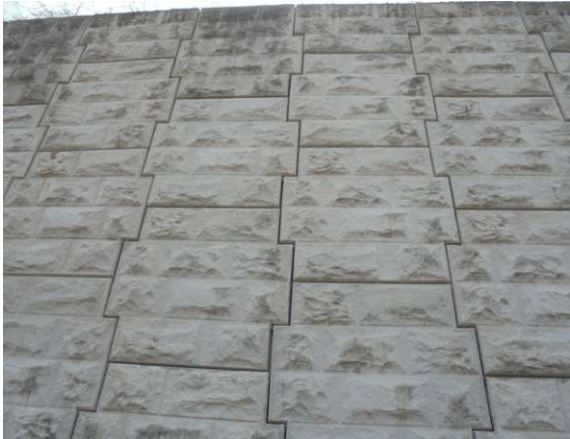
| 위 치 | S37 패널 전면부 | 위 치 | S37 패널 전면부 |
| 현 황 | 이격(L=5.0m) | 현 황 | 이격(L=5.0m) |

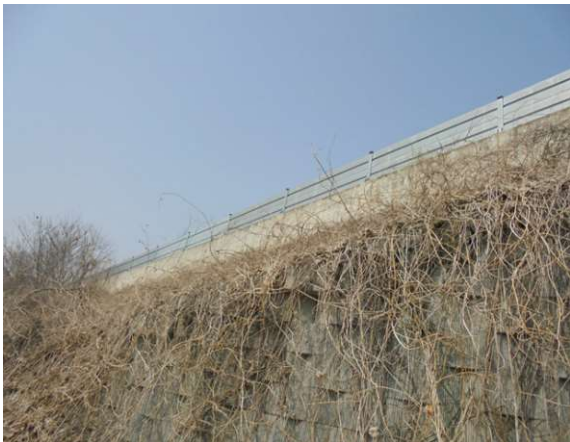
| 위 치 | S01 블럭 전면부 | 위 치 | S03 블럭 전면부 |
| 현 황 | 블럭 밀립 3EA | 현 황 | 블럭 균열 1EA |

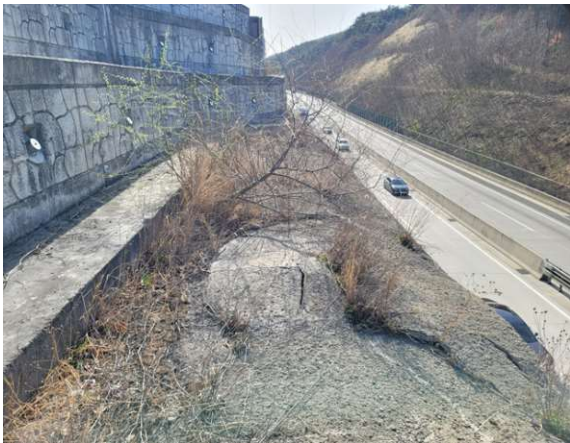
| 위 치 | S03 옹벽 상부 | 위 치 | S04 패널 전면부 |
| 현 황 | 슛크리트 파손(A=20.0m×2.5m) | 현 황 | 앵커캡 누수흔적 1EA |

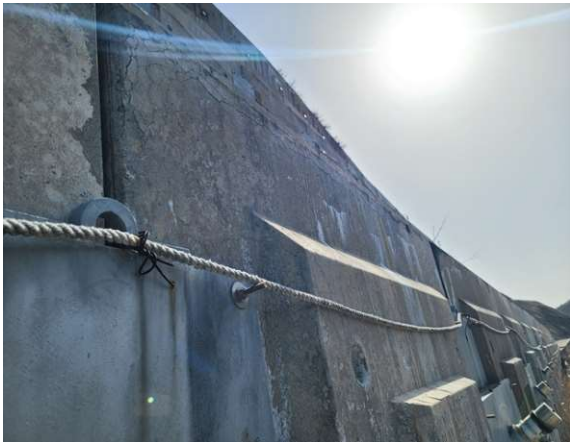
| 위 치 | S04 패널 전면부 | 위 치 | S05 패널 전면부 |
| 현 황 | 망상균열 및 백태(A=2.0m×1.5m) | 현 황 | 균열(Cw=0.5mm이상) / L=2.0m |

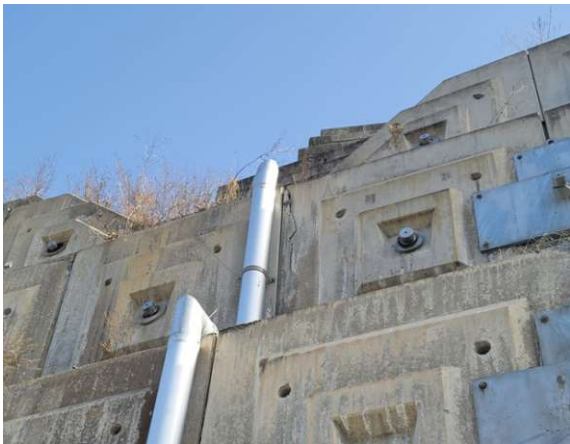
| 위 치 | S06 패널 전면부 | 위 치 | S09 패널 전면부 |
| 현 황 | 판넬 파손(A=0.3m×1.5m) | 현 황 | 판넬 파손(A=0.3m×0.3m) |

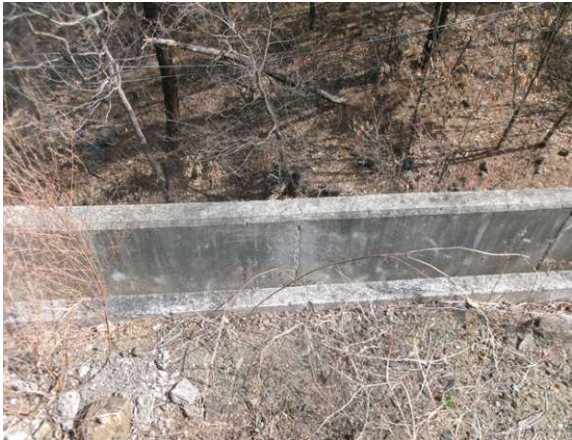
| 위 치 | S1 배수로 | 위 치 | S2 배수로 |
| 현 황 | 균열(0.3mm이상) | 현 황 | 파손(A=0.2m×0.5m) |

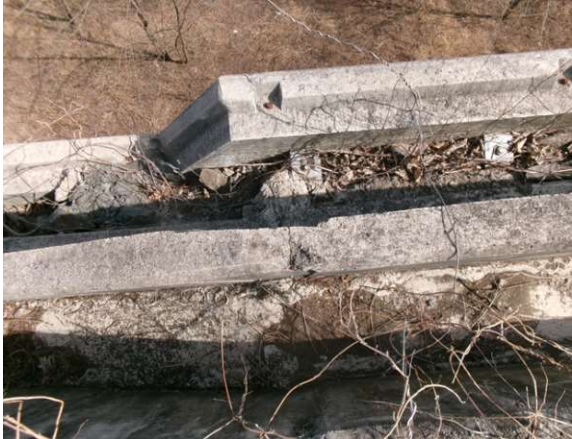
| 위 치 | S2 배수로 | 위 치 | S2 배수로 |
| 현 황 | 파손 (A=0.2m×0.5m) | 현 황 | 파손 (A=0.2m×1.0m) |

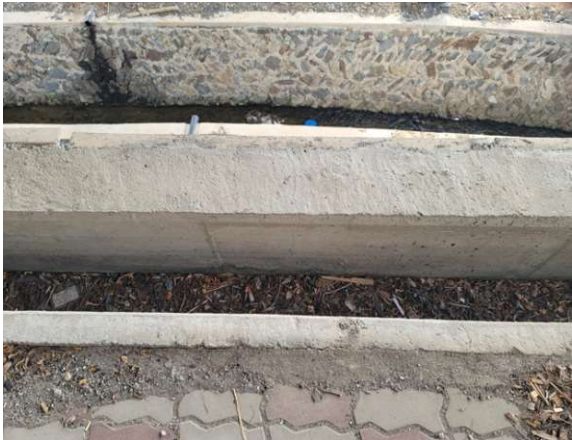
| 위 치 | S04 배수로 | 위 치 | S04 배수로 |
| 현 황 | 균열(Cw=0.3mm이상) / L=0.5m | 현 황 | 파손(A=0.1m×0.1m) |
