**상주영천고속도로 2024~2025년  
시설물 안전 점검 용역  
정기안전점검보고서**

**< 터널편 >**

**2025. 06**

# 군위터널(상주방향) (3공구) 정기안전점검 결과표

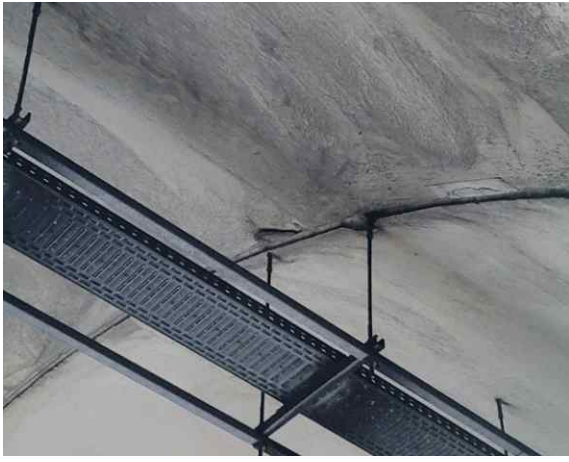
| 위 치 | J75 라이닝 콘크리트 | 위 치 | S103 라이닝 콘크리트 |

| 현 황 | 천단부 들뜸(A=0.2m×0.3m) | 현 황 | 천단부 재균열(0.5mm이상) |

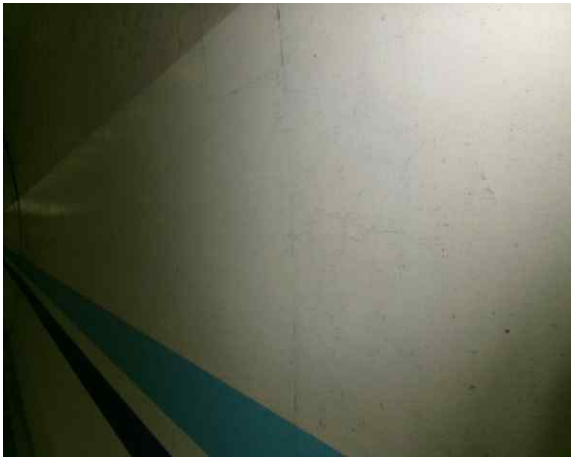
| 위 치 | S21 라이닝 콘크리트 | 위 치 | S74 라이닝 콘크리트 |

| 현 황 | 측벽부 망상균열(A=1.5m×5.0m) | 현 황 | 측벽부 백태(A=0.2m×0.3m) |

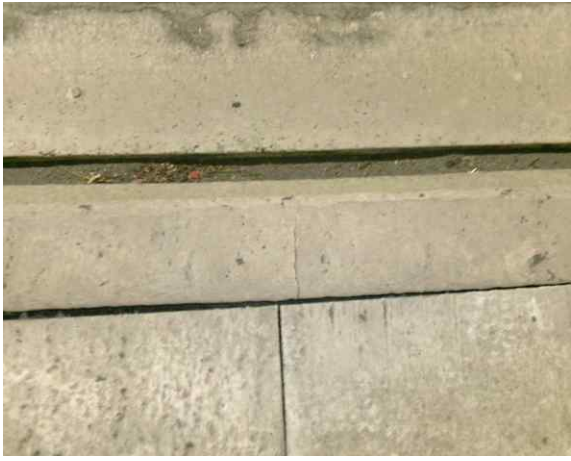
| 위 치 | S21 공동구 | 위 치 | 106 공동구 |

| 현 황 | 균열(0.3mm이상) | 현 황 | 덮개파손 1EA |

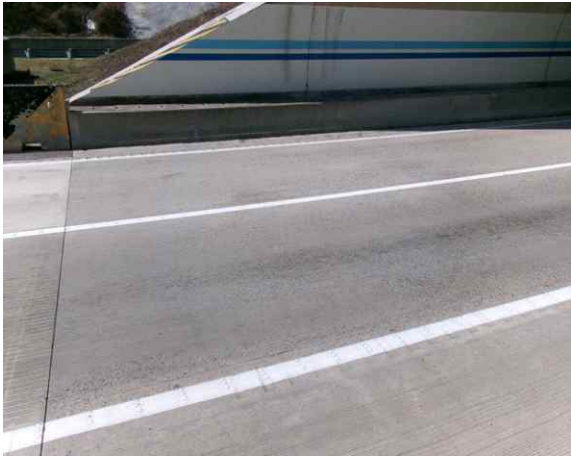
| 위 치 | S02 포장부 | 위 치 | S96 포장부 |

| 현 황 | 표면마모(A=7.0m×15.0m) | 현 황 | 포장 박락(A=0.2m×1.0m) |

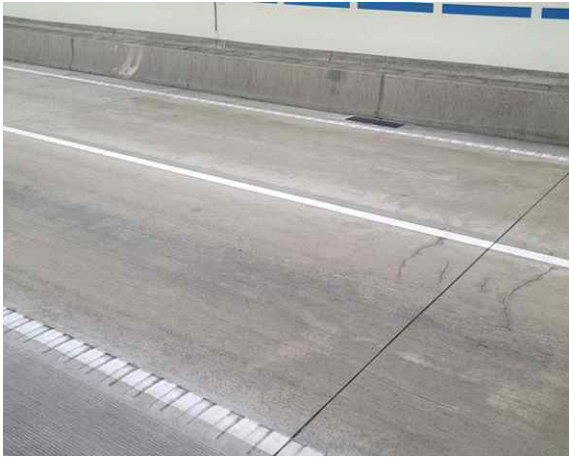
| 위 치 | S064 포장부 | 위 치 | S108 포장부 |

| 현 황 | 포장 망상균열(A=1.0m×5.0m) | 현 황 | 포장 박리(A=0.2m×0.3m) |

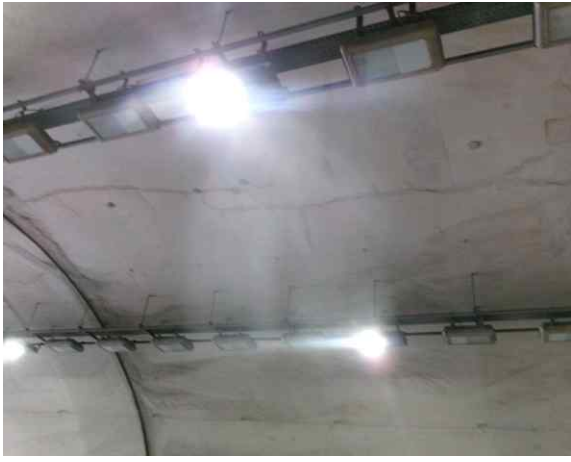
| 위 치 | S07 라이닝 콘크리트 | 위 치 | S39 라이닝 콘크리트 |

| 현 황 | 천단부 균열(0.3mm이상) | 현 황 | 천단부 표면오염(A=5.0m×2.0m) |

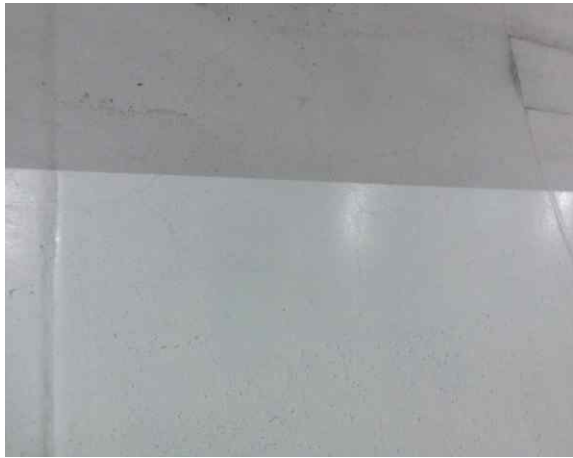
| 위 치 | S20 라이닝 콘크리트 | 위 치 | S34 라이닝 콘크리트 |

| 현 황 | 측벽부 망상균열(A=1.0m×3.0m) | 현 황 | 측벽부 균열(0.3mm이상) |

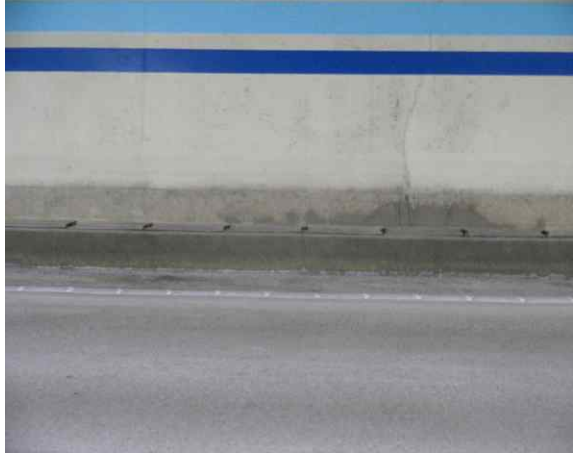
| 위 치 | S19 공동구 | 위 치 | S26 공동구 |

| 현 황 | 균열(0.3mm이상) | 현 황 | 균열(0.3mm이상) |

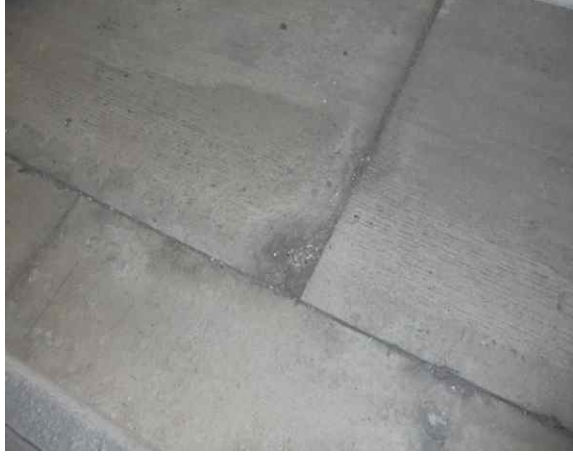
| 위 치 | S27 포장부 | 위 치 | S40 포장부 |

| 현 황 | 박락(A=0.2m×0.2m) | 현 황 | 박락(A=0.2m×0.3m) |

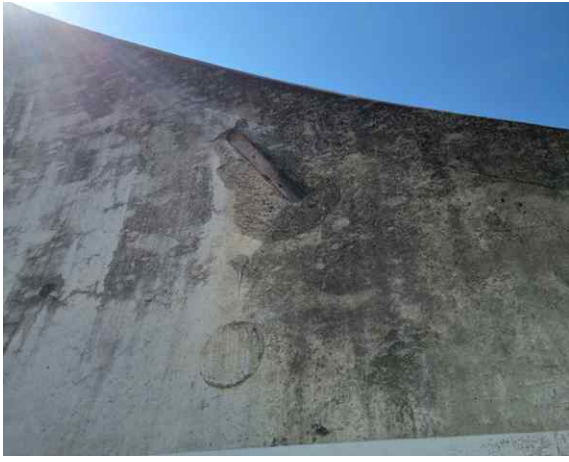
| 위 치 | S01 라이닝 콘크리트 | 위 치 | S37 라이닝 콘크리트 |

| 현 황 | 천단부 파손(A=0.3m×0.5m) | 현 황 | 천단부 재균열(0.3mm미만) |

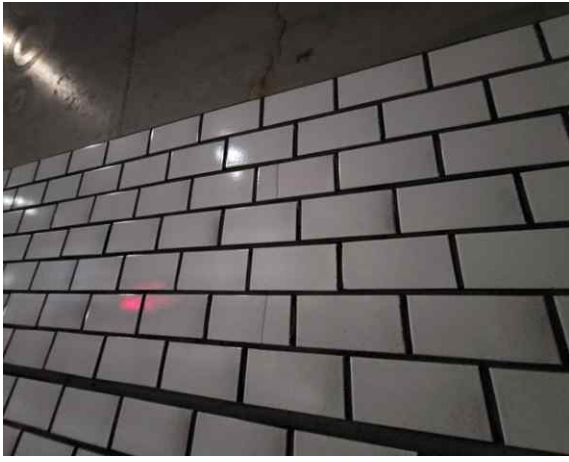
| 위 치 | S168 라이닝 콘크리트 | 위 치 | S002 공동구 |

| 현 황 | 측벽부 타일균열(2개소) | 현 황 | 균열(0.3mm이상) |

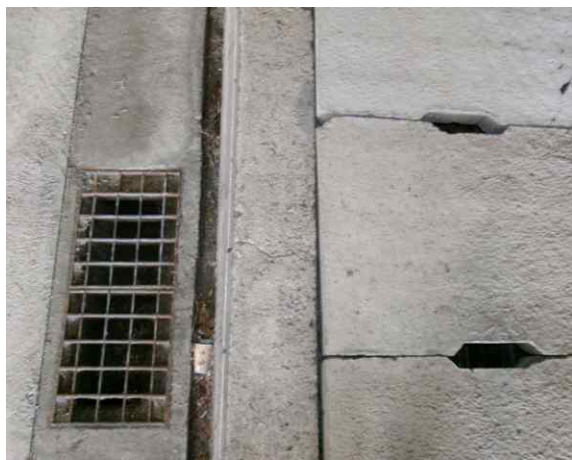
| 위 치 | S003 공동구 | 위 치 | S032 공동구 |

| 현 황 | 균열 (0.5mm이상) | 현 황 | 뒹개파손 (1개소) |

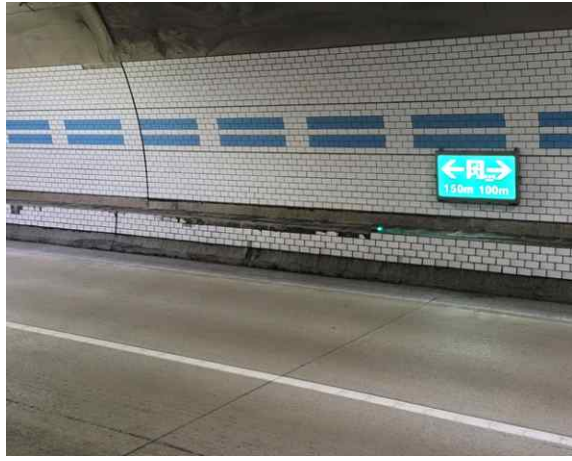
| 위 치 | S139 공동구 | 위 치 | S026 포장부 |

| 현 황 | 측면 타일파손 (50개소) | 현 황 | 균열 (L=8.0m) |

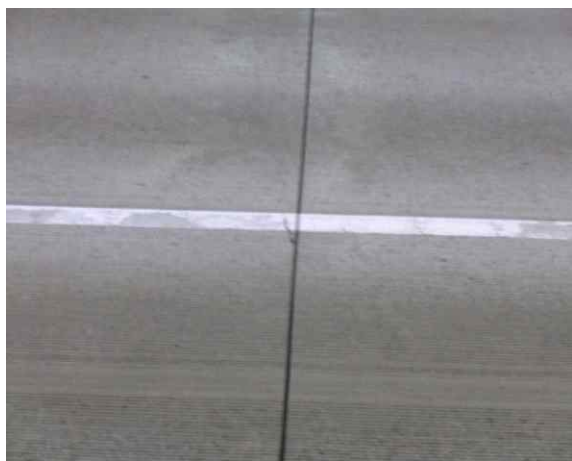
| 위 치 | S084 포장부 | 위 치 | S181 포장부 |

| 현 황 | 들뜸 (A=0.1m×0.2m) | 현 황 | 파손 (A=0.1m×1.0m) |

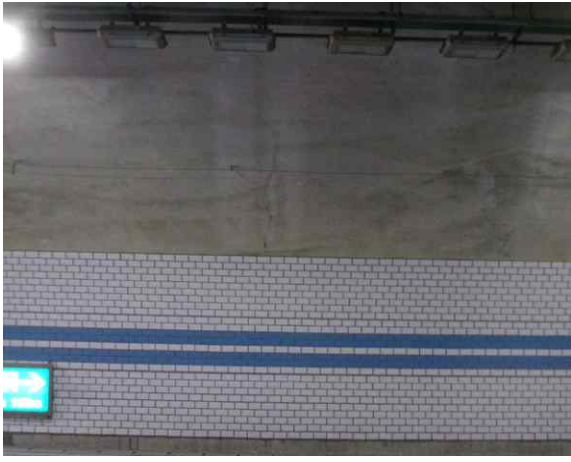
| 위 치 | S005 라이닝 콘크리트 | 위 치 | S111 라이닝 콘크리트 |

| 현 황 | 천단부 균열(0.3mm이상) | 현 황 | 천단부 균열(0.5mm이상) |

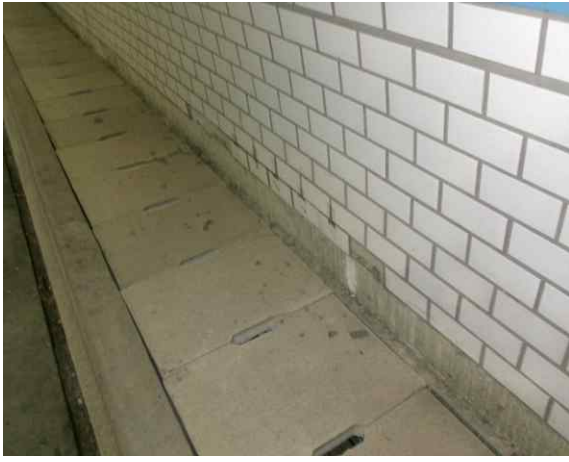
| 위 치 | S005 측벽부 | 위 치 | S137 측벽부 |

| 현 황 | 타일탈락(3개소) | 현 황 | 타일균열(2개소) |

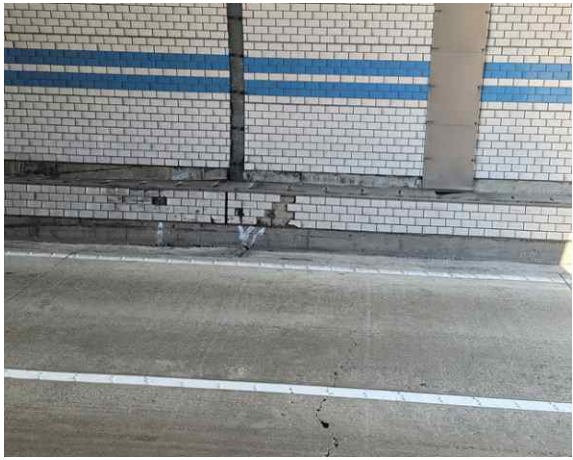
| 위 치 | S015 공동구 | 위 치 | S185 공동구 |

| 현 황 | 덮개파손(1개소) | 현 황 | 타일탈락 및 파손(9개소) |

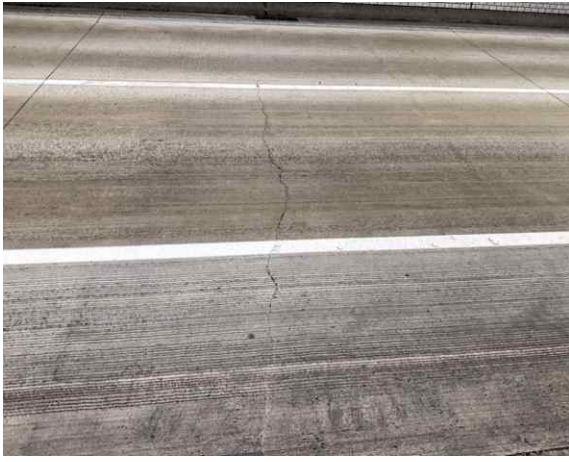
| 위 치 | S072 포장부 | 위 치 | 갯문 진입부 |

| 현 황 | 포장균열(L=4.0m) | 현 황 | 쇄굴(A=0.3m×0.4m) |

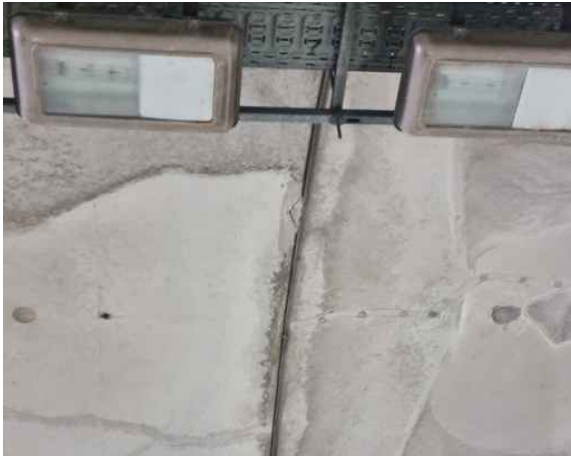
| 위 치 | J08 라이닝 콘크리트 | 위 치 | S44 라이닝 콘크리트 |

| 현 황 | 천단부 재들뜸(A=0.1m×0.3m) | 현 황 | 천단부 재균열(0.3mm이상) |

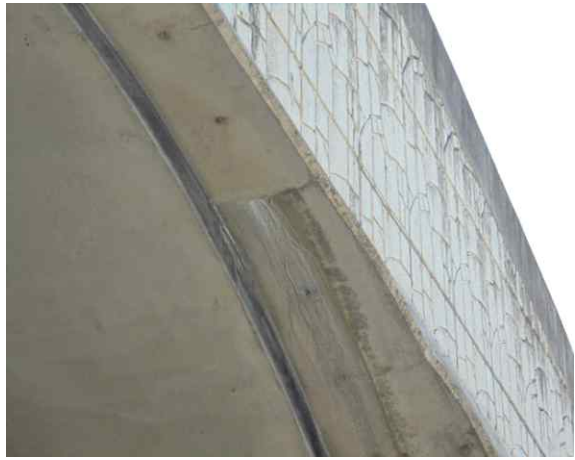
| 위 치 | S48 라이닝 콘크리트 | 위 치 | S50 라이닝 콘크리트 |

| 현 황 | 천단부 표면불량(A=3.0m×5.0m) | 현 황 | 천단부 균열부백태(A=0.1m×1.0m) |

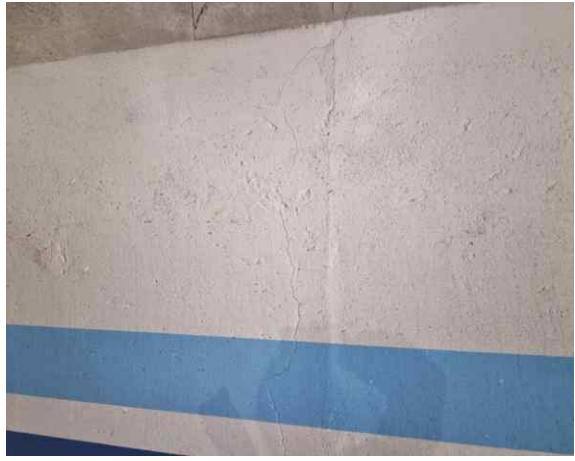
| 위 치 | S01 라이닝 콘크리트 | 위 치 | S25 라이닝 콘크리트 |

| 현 황 | 측벽부 균열(0.3mm미만) | 현 황 | 측벽부 균열(0.3mm미만) |

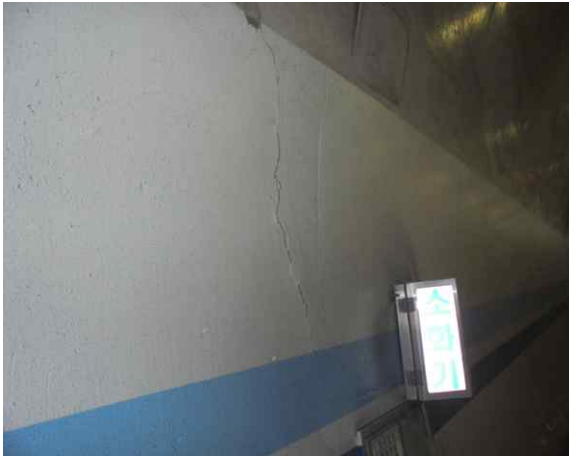
| 위 치 | S43 라이닝 콘크리트 | 위 치 | S49 라이닝 콘크리트 |

| 현 황 | 측벽부 균열(0.3mm이상) | 현 황 | 측벽부 균열(0.3mm이상) |

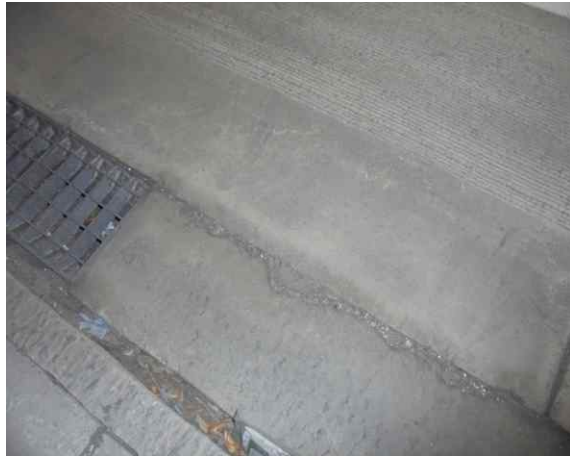
| 위 치 | S01 포장부 | 위 치 | S26 포장부 |

| 현 황 | 포장 패임 (A=1.0m×30.0m) | 현 황 | 포장 박락 (A=0.1m×0.3m) |

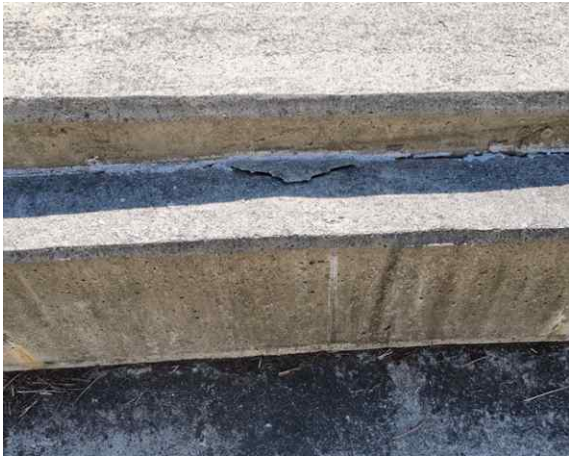
| 위 치 | 진입부 갭문 | 위 치 | 진출부 갭문 |

| 현 황 | 배수로 파손 (A=0.1m×0.5m) | 현 황 | 배수로 균열 (0.3mm이상) |

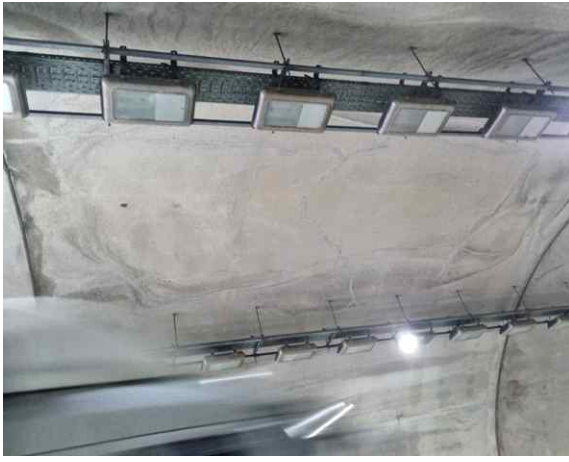
| 위 치 | S04 라이닝 콘크리트 | 위 치 | S50 라이닝 콘크리트 |

| 현 황 | 천단부 재균열(0.3mm미만) | 현 황 | 천단부 균열(0.3mm미만) |

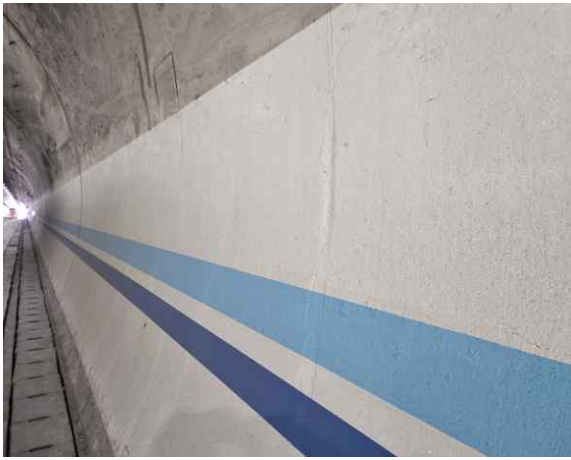
| 위 치 | S11 라이닝 콘크리트 | 위 치 | S39 라이닝 콘크리트 |

| 현 황 | 측벽부 망상균열(A=2.0m×9.0m) | 현 황 | 측벽부 균열(0.3mm미만) |

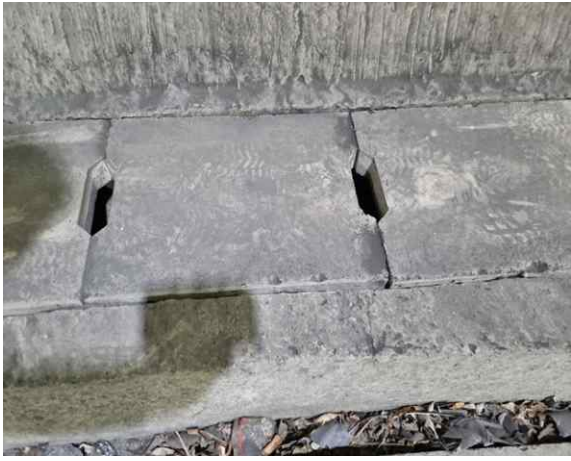
| 위 치 | S31 공동구 | 위 치 | S50 공동구 |

| 현 황 | 균열(0.3mm이상) | 현 황 | 덮개파손(1개소) |

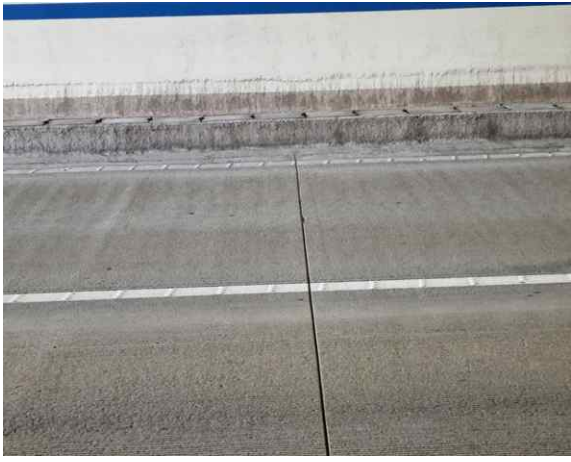
| 위 치 | S03 포장부 | 위 치 | S50 포장부 |

| 현 황 | 스폴링(A=0.1m×0.3m) | 현 황 | 박리(A=0.2m×0.5m) |

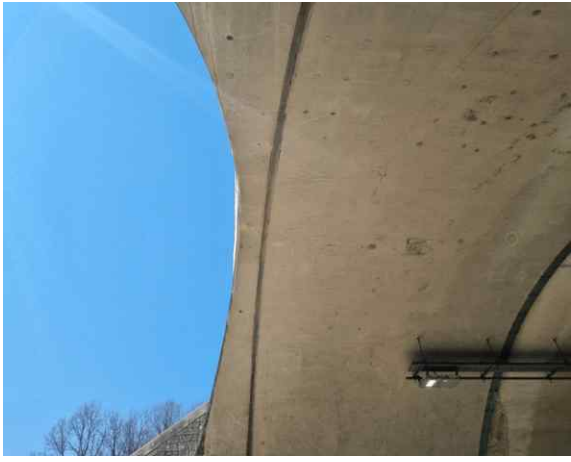
| 위 치 | S01 라이닝 콘크리트 | 위 치 | S33 라이닝 콘크리트 |

| 현 황 | 천단부 균열(0.3mm이상) | 현 황 | 천단부 재균열(0.3mm이상) |

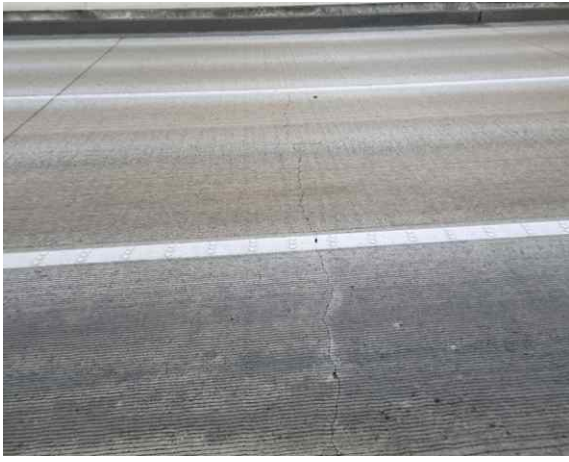
| 위 치 | S19 포장부 | 위 치 | 진출부 갭문 |

| 현 황 | 균열(L=5.0m) | 현 황 | 배수로 파손(A=0.2m×1.0m) |

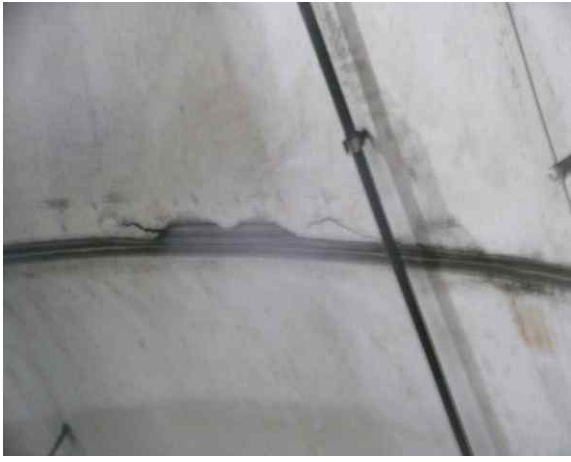
| 위 치 | J14 라이닝 콘크리트 | 위 치 | S26 라이닝 콘크리트 |

| 현 황 | 천단부 박락(A=0.1m×1.0m) | 현 황 | 천단부 재균열(0.3mm미만) |

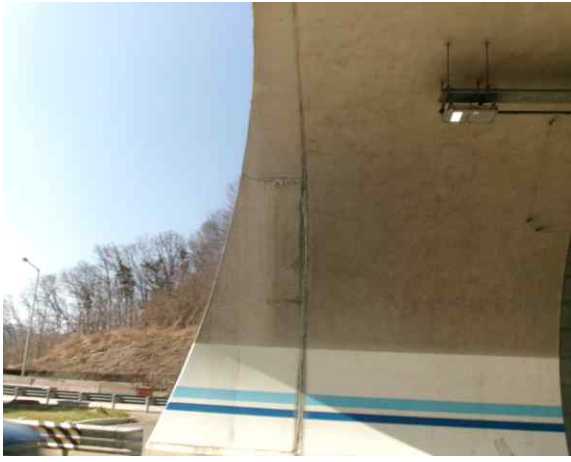
| 위 치 | S001 라이닝 콘크리트 | 위 치 | S030 라이닝 콘크리트 |

| 현 황 | 천단부 누수흔적(A=0.1m×2.0m) | 현 황 | 천단부 균열(0.3mm이상) |

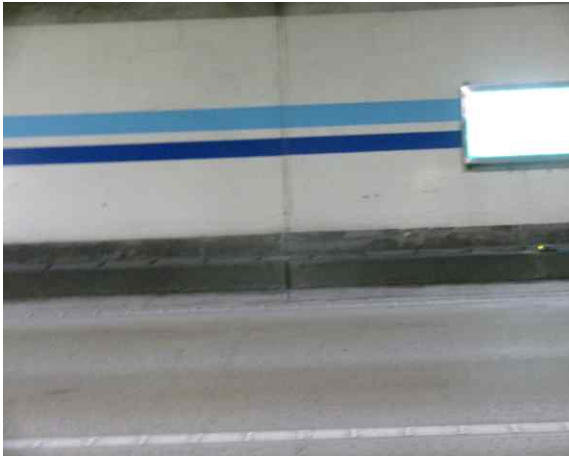
| 위 치 | S047 라이닝 콘크리트 | 위 치 | S064 라이닝 콘크리트 |

| 현 황 | 측벽부 균열(0.3mm이상) | 현 황 | 측벽부 마감재 박락(A=0.2m×0.3m) |

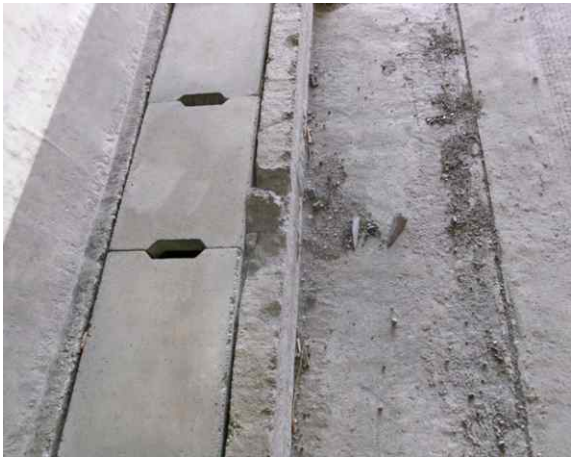
| 위 치 | S016 공동구 | 위 치 | S082 공동구 |

| 현 황 | 박락(A=0.3m×0.5m) | 현 황 | 균열(0.3mm이상) |

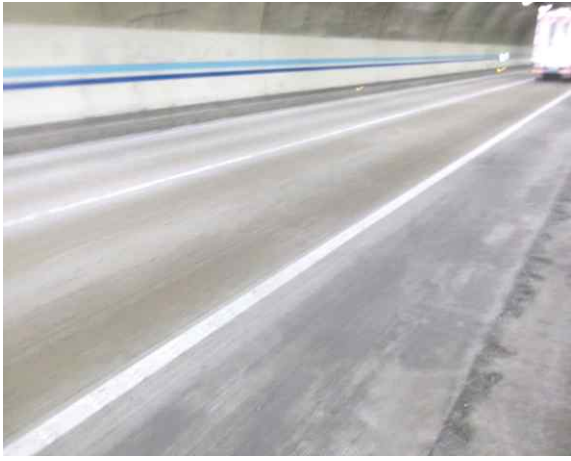
| 위 치 | S006 포장부 | 위 치 | S046 포장부 |

| 현 황 | 포장마모(A=1.0m×9.0m) | 현 황 | 포장균열(L=4.0m) |

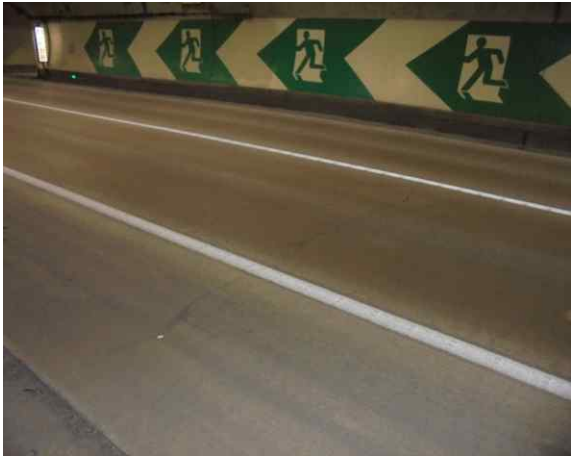
| 위 치 | S077 포장부 | 위 치 | 진출부 갭문 |

| 현 황 | 포장균열(L=5.0m) | 현 황 | 배수로 파손(A=0.2m×5.0m) |

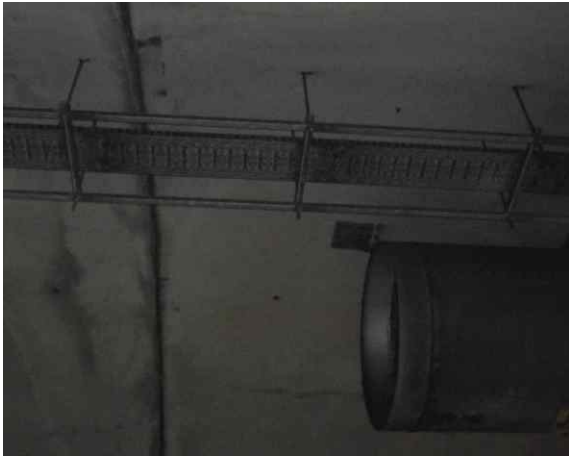
| 위 치 | S081 라이닝 콘크리트 | 위 치 | J076 라이닝 콘크리트 |

| 현 황 | 천단부 균열(0.3mm이상) | 현 황 | 천단부 파손(A=0.2m×0.3m) |

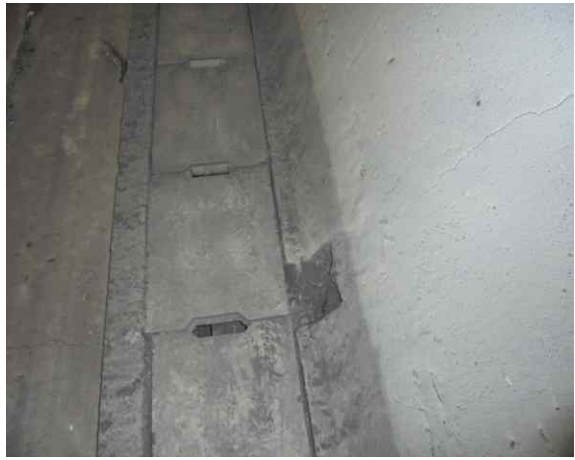
| 위 치 | S069 공동구 | 위 치 | S075 공동구 |

| 현 황 | 뒹개파손(2개소) | 현 황 | 박락(A=0.3m×0.4m) |
