시 설 물    안   전   점   검   용   역  
상주영천고속도로   2024 ~ 2025년

〈옹벽편〉

**상주영천고속도로 2024~2025년  
시설물 안전 점검 용역  
정기안전점검보고서**

**점검기관 : [주]명성엔지니어링**

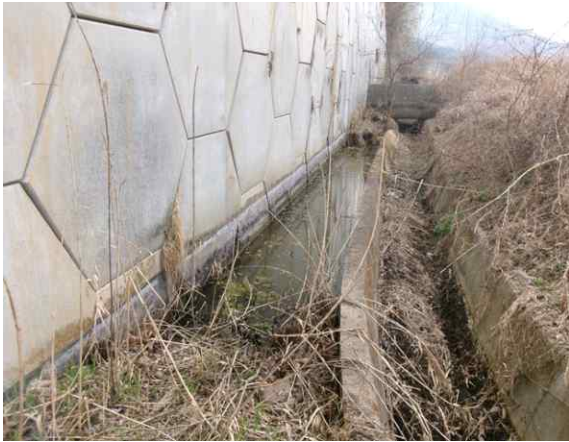
| 위 치 | S02 패널 전면부 | 위 치 | S02 패널 전면부 |

| 현 황 | 배부름 (A=7.0m×2.5m) | 현 황 | 판넬 파손 (A=0.3m×0.2m) |

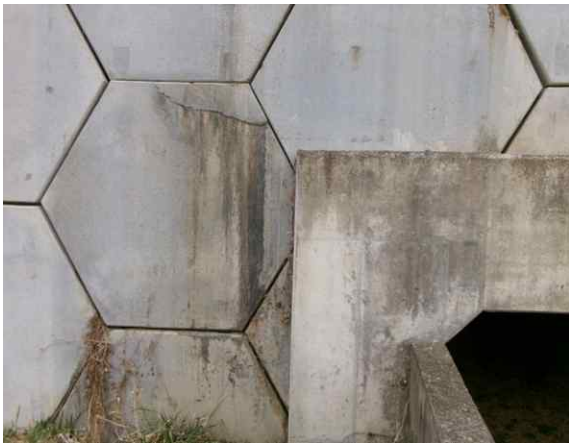
| 위 치 | S03 옹벽 하부 | 위 치 | S03 패널 전면부 |

| 현 황 | 채수 (A=10.0m×0.5m) | 현 황 | 누수(3EA) |

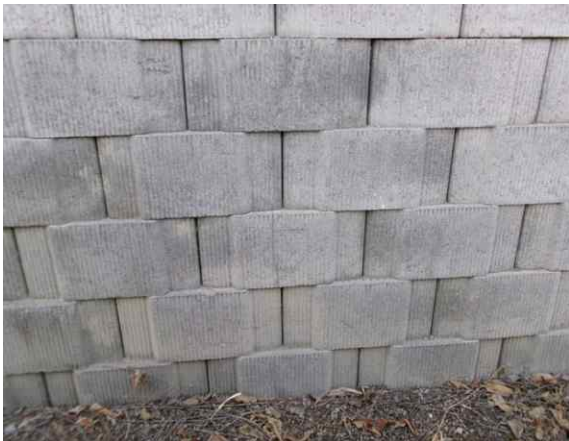
| 위 치 | S03 블럭 전면부 | 위 치 | S05 블럭 전면부 |

| 현 황 | 블럭 균열 1EA | 현 황 | 블럭 파손 1EA |

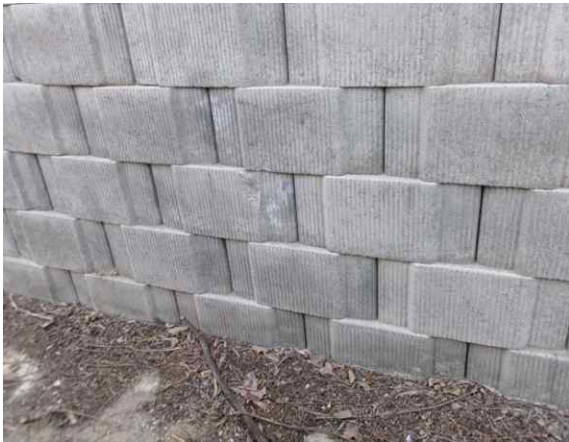
| 위 치 | S06 블록 전면부 | 위 치 | S07 블록 전면부 |

| 현 황 | 블록 파손 1EA | 현 황 | 블록 균열 1EA |

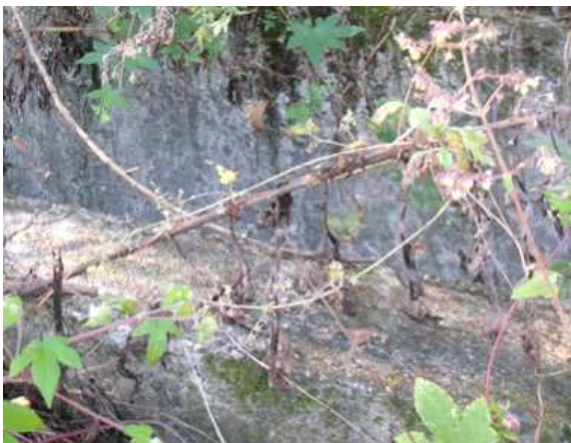
| 위 치 | S13 상부 배수로 | 위 치 | S14 상부 배수로 |

| 현 황 | 균열(Cw=0.3mm미만) / L=0.5m | 현 황 | 균열(Cw=0.3mm이상) / L=1.5m |

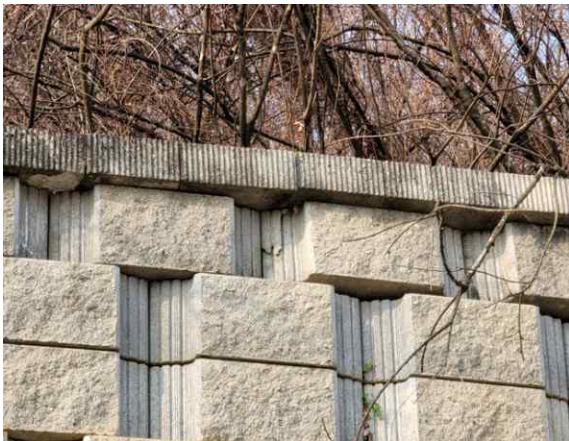
| 위 치 | S05 전면부 블럭 | 위 치 | S09 배수로 |

| 현 황 | 블럭 파손 1EA | 현 황 | 균열 (Cw=0.3mm이상) / L=1.5m |

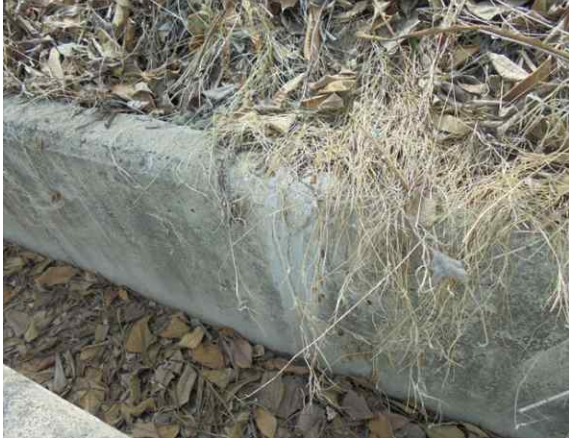
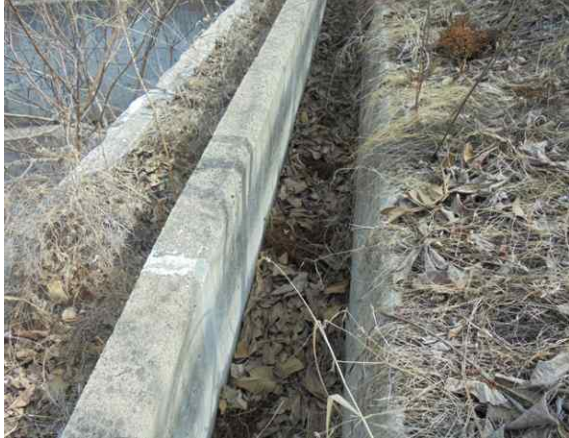
| 위 치 | S02 배수로 | 위 치 | S02 배수로 |

| 현 황 | 균열(Cw=0.3mm이상) / L=1.0m | 현 황 | 균열(Cw=0.3mm이상) / L=1.0m |

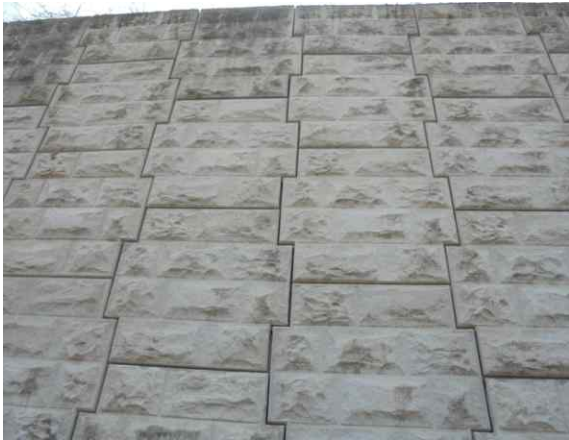
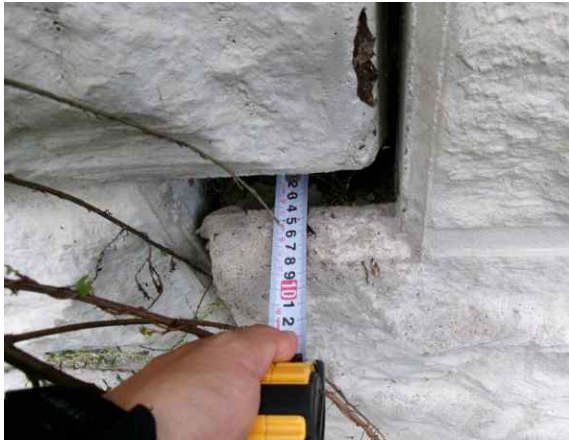
| 위 치 | S37 패널 전면부 | 위 치 | S37 패널 전면부 |

| 현 황 | 이격(L=5.0m) | 현 황 | 이격(L=5.0m) |

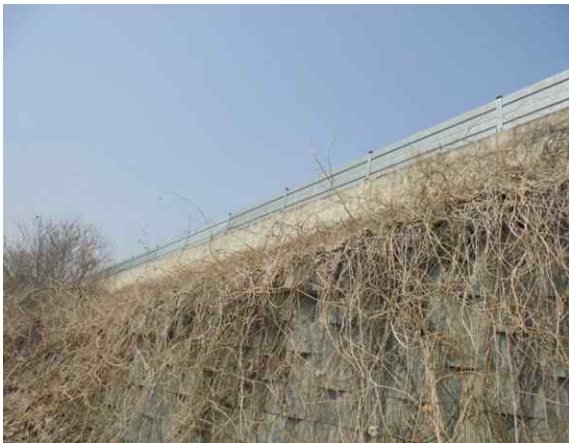
| 위 치 | S01 블럭 전면부 | 위 치 | S03 블럭 전면부 |

| 현 황 | 블럭 밀립 3EA | 현 황 | 블럭 균열 1EA |

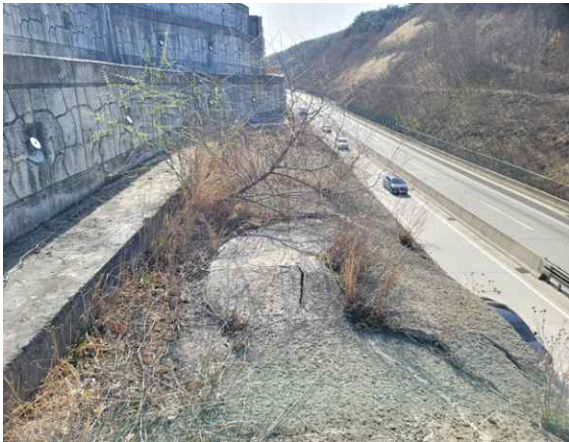
| 위 치 | S03 옹벽 상부 | 위 치 | S04 패널 전면부 |

| 현 황 | 숏크리트 파손(A=20.0m×2.5m) | 현 황 | 앵커캡 누수흔적 1EA |

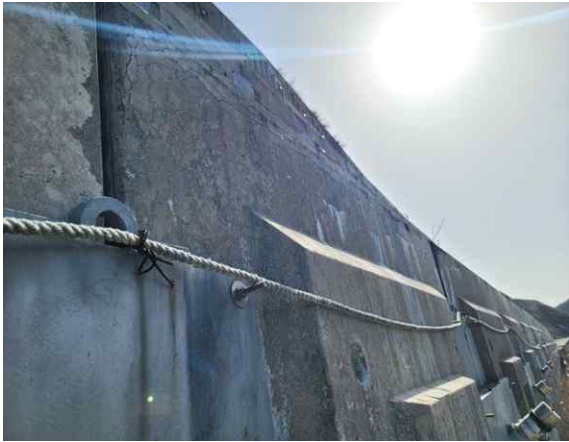
| 위 치 | S04 패널 전면부 | 위 치 | S05 패널 전면부 |

| 현 황 | 망상균열 및 백태(A=2.0m×1.5m) | 현 황 | 균열(Cw=0.5mm이상) / L=2.0m |

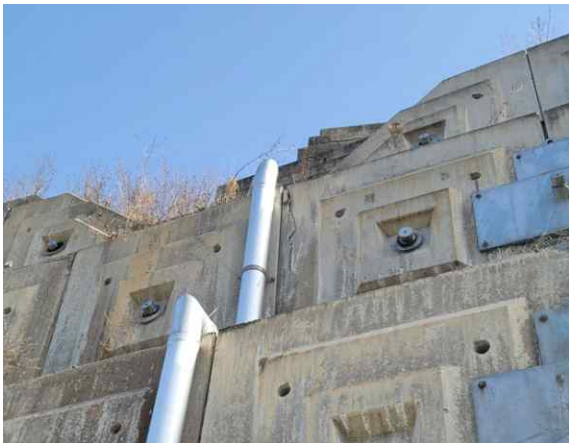
| 위 치 | S06 패널 전면부 | 위 치 | S09 패널 전면부 |

| 현 황 | 판넬 파손(A=0.3m×1.5m) | 현 황 | 판넬 파손(A=0.3m×0.3m) |

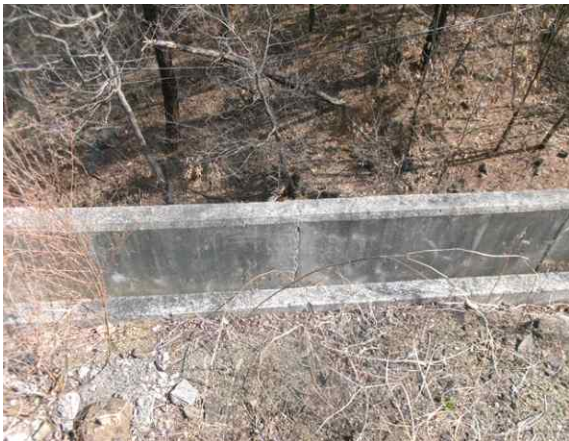
| 위 치 | S1 배수로 | 위 치 | S2 배수로 |

| 현 황 | 균열(0.3mm이상) | 현 황 | 파손(A=0.2m×0.5m) |

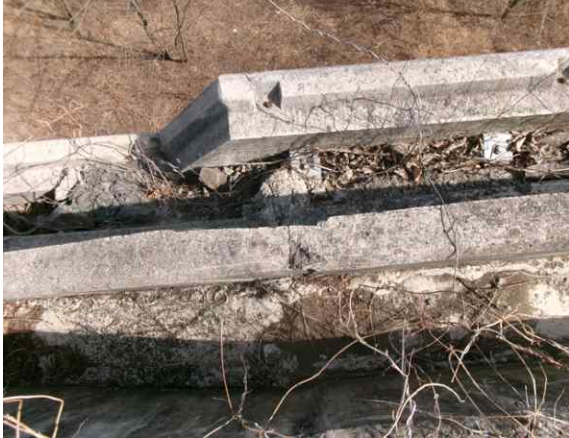
| 위 치 | S2 배수로 | 위 치 | S2 배수로 |

| 현 황 | 파손 (A=0.2m×0.5m) | 현 황 | 파손 (A=0.2m×1.0m) |

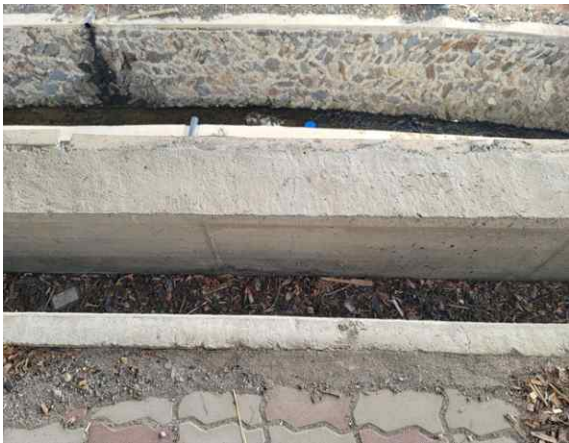
| 위 치 | S04 배수로 | 위 치 | S04 배수로 |

| 현 황 | 균열(Cw=0.3mm이상) / L=0.5m | 현 황 | 파손(A=0.1m×0.1m) |
