# 1. RC옹벽(서종변전소)

# 1. RC옹벽(서중변전소)

본 시설물은 경기도 양평군 서중면 문호리 산73-7번지에 위치하며, 2016년 11월에 준공되어 현재 공용중인 2중시설물이다. 옹벽의 구조형식은 합벽식 RC옹벽으로 연장 110.20m, 지면 노출 높이 24.90m이며, 변전소 부지 조성을 위해 시공되었다.

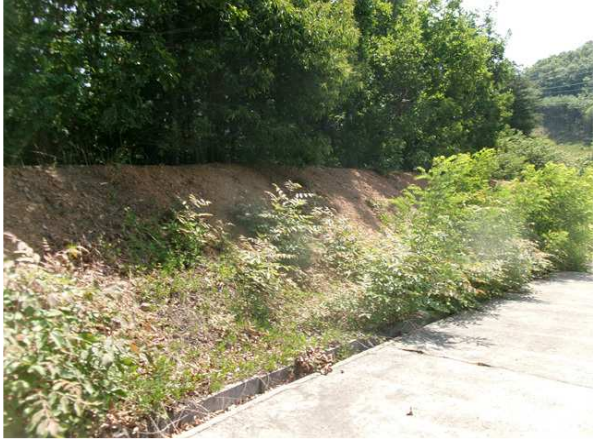
| 현 황 | • 배면 성토부 상태양호 | 현 황 | • 배면 성토부 상태양호 |
| 원 인 | • - | 원 인 | • - |

| 대 책 | • - | 대 책 | • - |

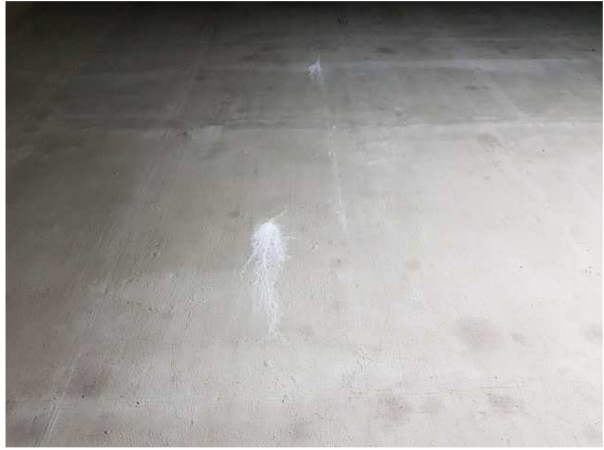
| 현 황 | • 백태 | 현 황 | • 균열(폭0.3mm미만) |
| 원 인 | • 외기침투, 화학작용 | 원 인 | • 초기 건조수축, 온도변화 |

| 대 책 | • 표면보수 | 대 책 | • 표면보수 |

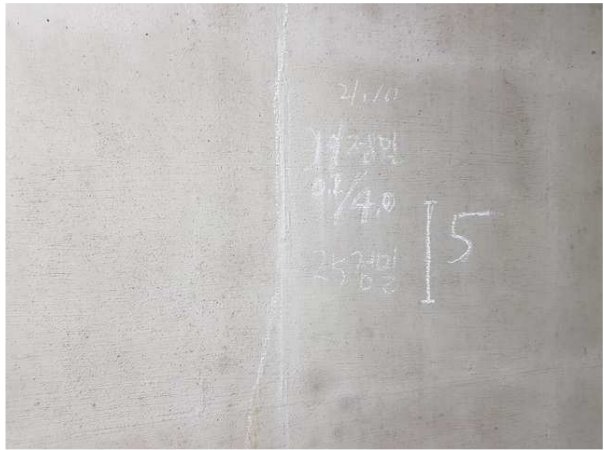
| 현 황 | • 균열(폭0.3mm미만) | 현 황 | • 백태 |
| 원 인 | • 초기 건조수축, 온도변화 | 원 인 | • 외기침투, 화학작용 |

| 대 책 | • 표면보수 | 대 책 | • 표면보수 |

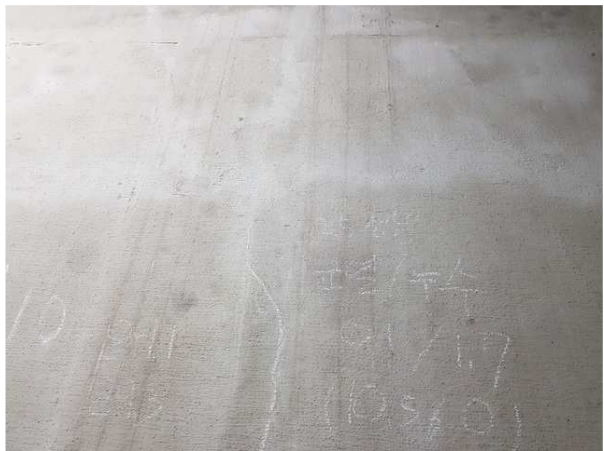
| 현 황 | • 누수흔적 | 현 황 | • 백태 |
| 원 인 | • 상부로부터 우수유입 | 원 인 | • 외기침투, 화학작용 |

| 대 책 | • 주의관찰 | 대 책 | • 표면보수 |

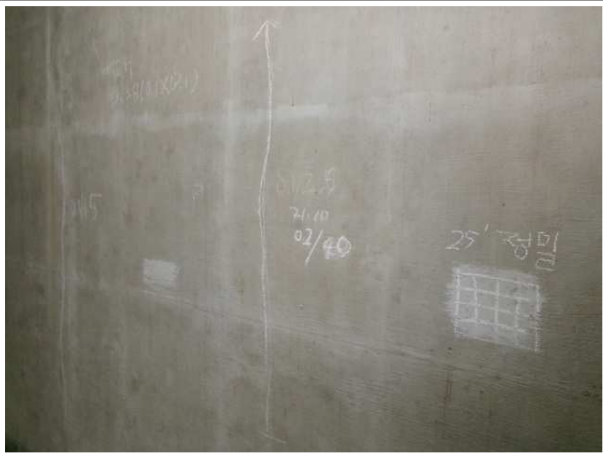
| 현 황 | • 균열(폭0.3mm미만) | 현 황 | • 백태 |
| 원 인 | • 초기 건조수축, 온도변화 | 원 인 | • 외기침투, 화학작용 |

| 대 책 | • 표면보수 | 대 책 | • 표면보수 |

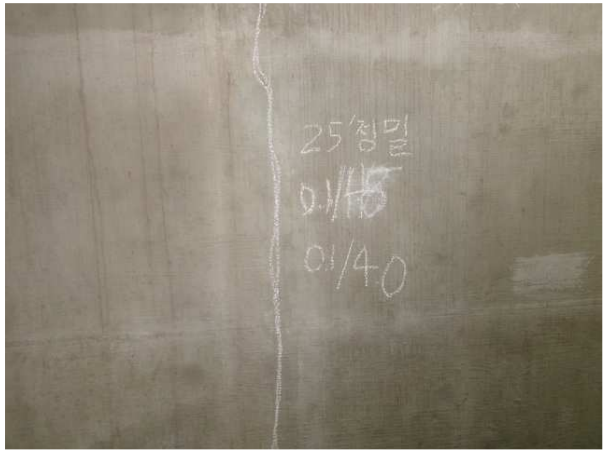
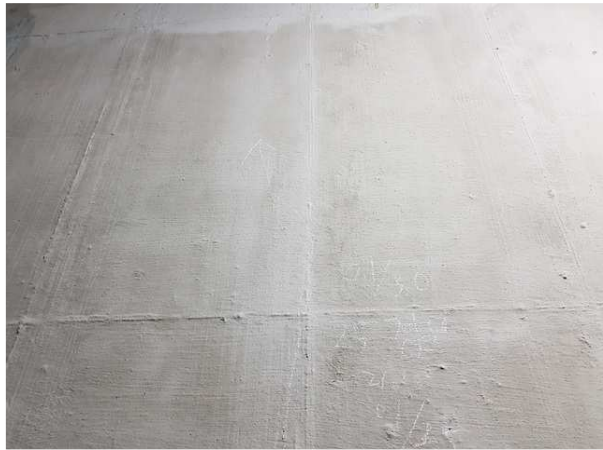
| 현 황 | • 균열(폭0.3mm미만) | 현 황 | • 균열(폭0.3mm미만) |
| 원 인 | • 초기 건조수축, 온도변화 | 원 인 | • 초기 건조수축, 온도변화 |

| 대 책 | • 표면보수 | 대 책 | • 표면보수 |

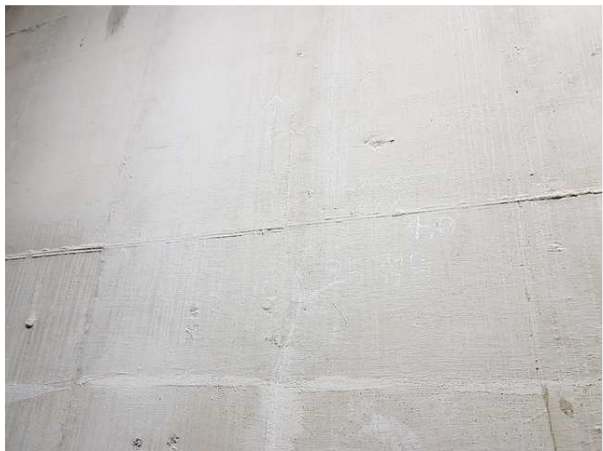
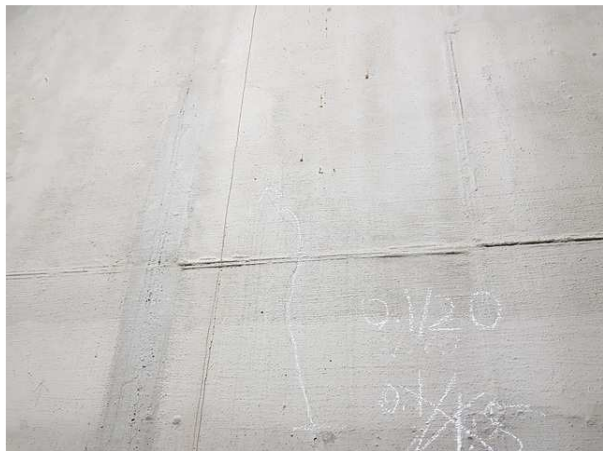
| 현 황 | • 균열(폭0.3mm미만) | 현 황 | • 균열(폭0.3mm미만) |
| 원 인 | • 초기 건조수축, 온도변화 | 원 인 | • 초기 건조수축, 온도변화 |

| 대 책 | • 표면보수 | 대 책 | • 표면보수 |

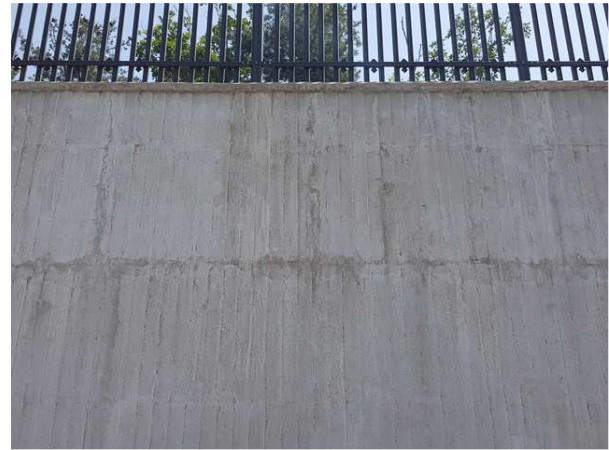
| 현 황 | • 백태 | 현 황 | • 균열(폭0.3mm미만) |
| 원 인 | • 외기침투, 화학작용 | 원 인 | • 초기 건조수축, 온도변화 |

| 대 책 | • 표면보수 | 대 책 | • 표면보수 |

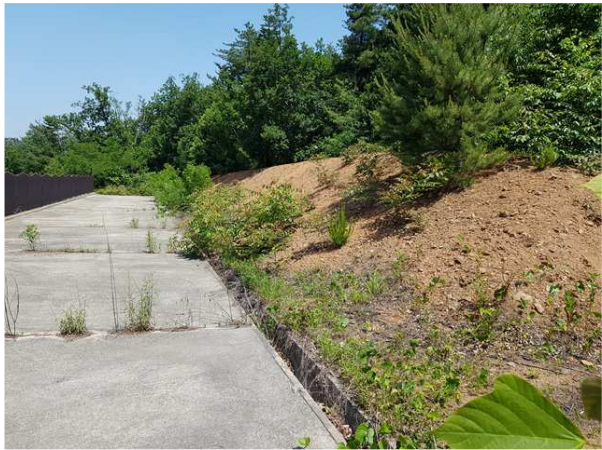
| 현 황 | • 상부 성토부 상태양호 | 현 황 | • 배수시설(측구) 상태양호 |
| 원 인 | • - | 원 인 | • - |

| 대 책 | • - | 대 책 | • - |
