RC용벽(서종변전소)

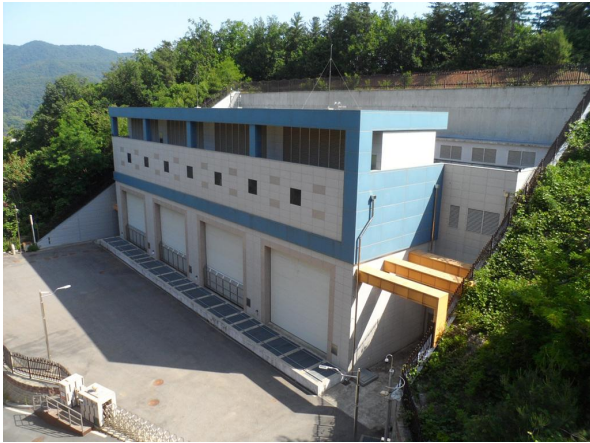
외부 전경

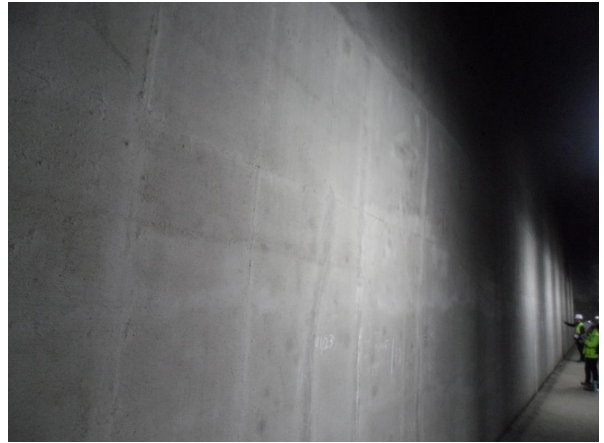
내부 전경

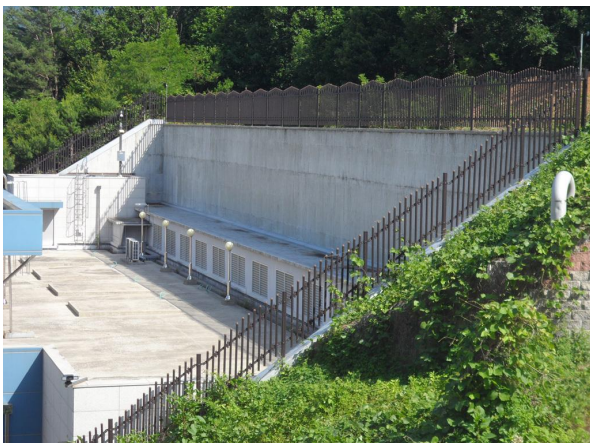
옹벽 상단 전경

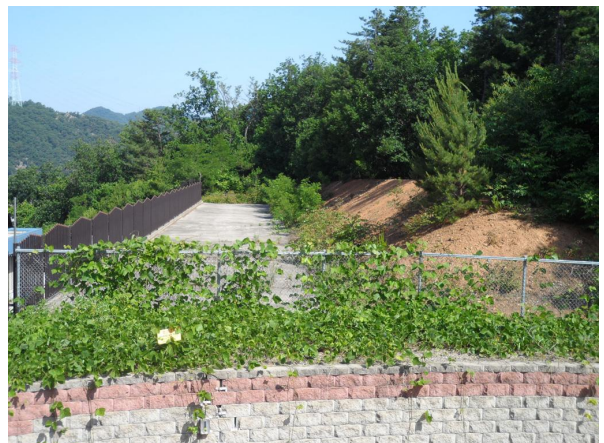
상부 성토부 전경

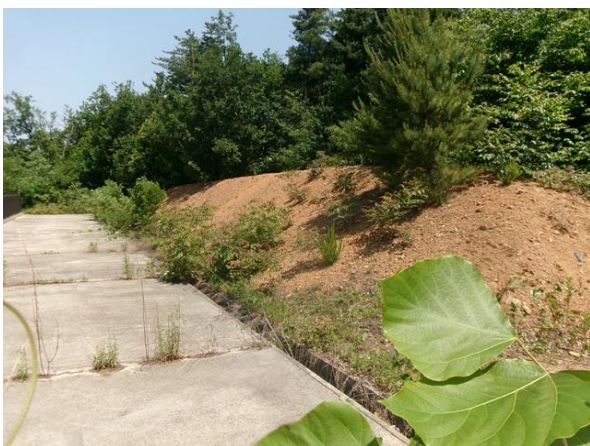
지반, 기초부 전경

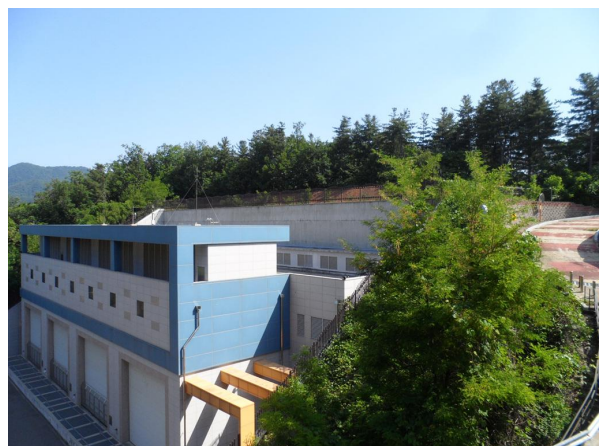
지반, 기초부 전경

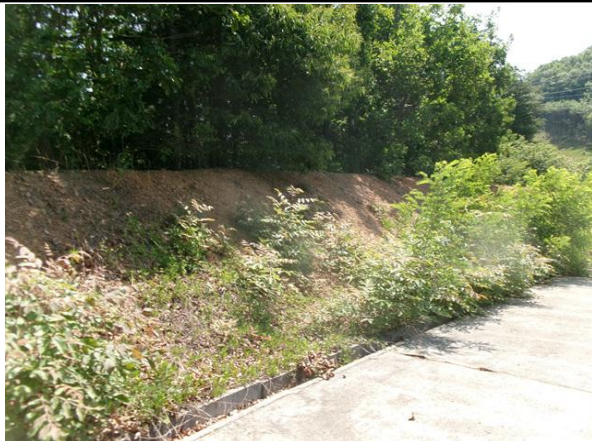
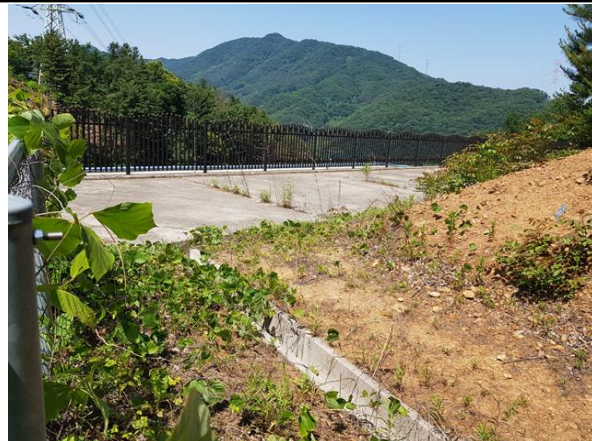
| 현 황 | • 배면 성토부 상태양호 | 현 황 | • 배면 성토부 상태양호 |

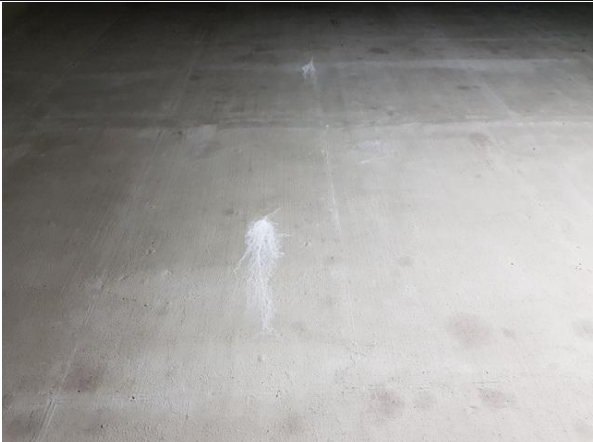
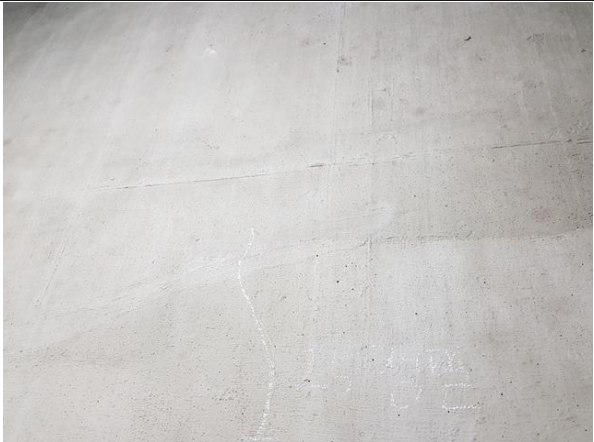
| 현 황 | • 백태 | 현 황 | • 균열(폭0.3mm미만) |
| 원 인 | • 외기침투, 화학작용 | 원 인 | • 초기 건조수축, 온도변화 |

| 대 책 | • 표면보수 | 대 책 | • 표면보수 |

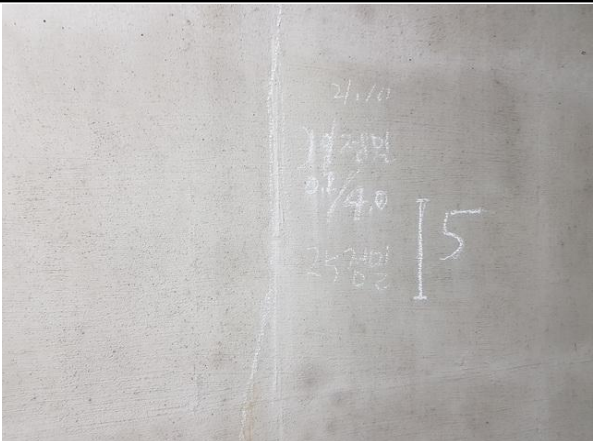
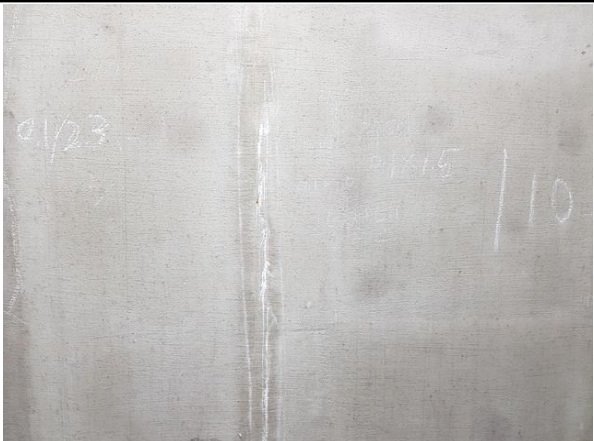
| 현 황 | • 균열(폭0.3mm미만) | 현 황 | • 백태 |
| 원 인 | • 초기 건조수축, 온도변화 | 원 인 | • 외기침투, 화학작용 |

| 대 책 | • 표면보수 | 대 책 | • 표면보수 |

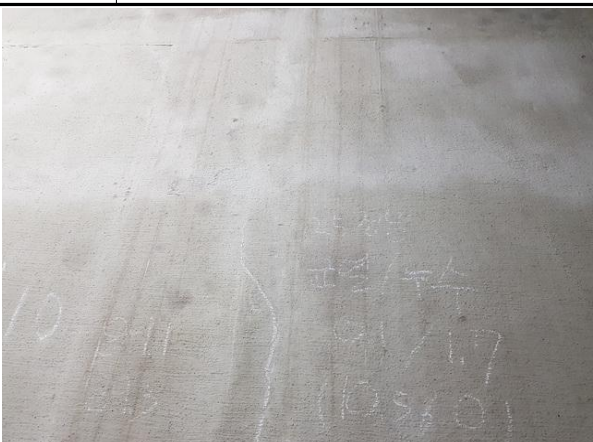
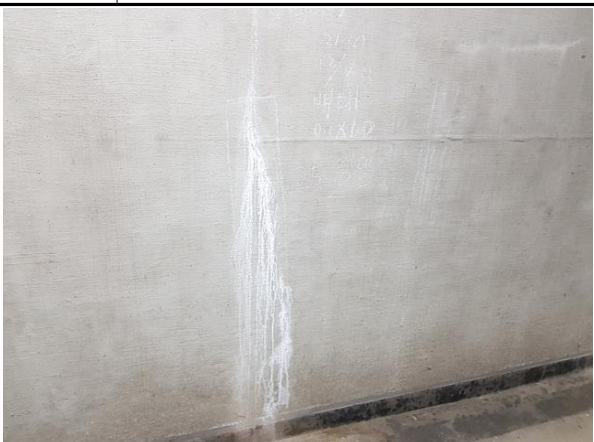
| 현 황 | • 누수흔적 | 현 황 | • 백태 |
| 원 인 | • 상부로부터 우수유입 | 원 인 | • 외기침투, 화학작용 |

| 대 책 | • 주의관찰 | 대 책 | • 표면보수 |

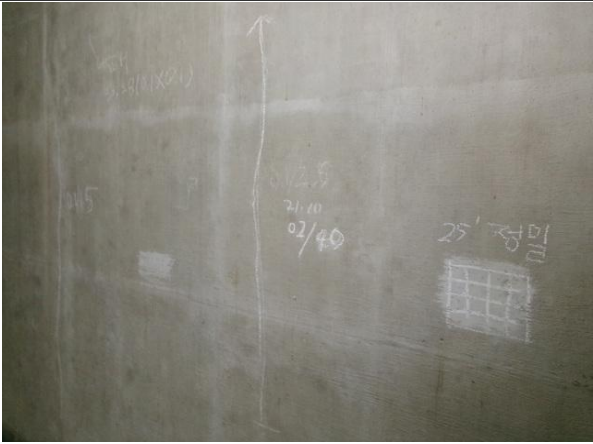
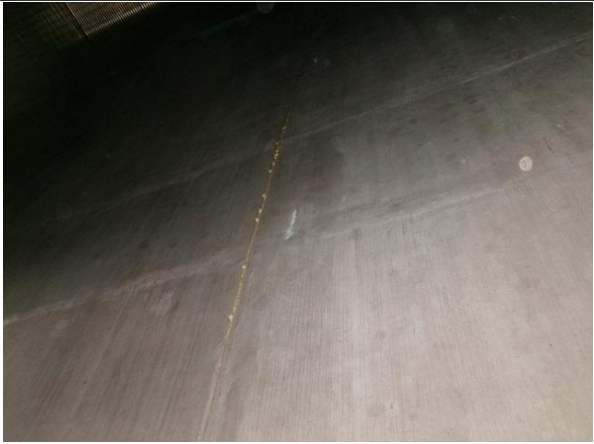
| 현 황 | • 균열(폭0.3mm미만) | 현 황 | • 백태 |
| 원 인 | • 초기 건조수축, 온도변화 | 원 인 | • 외기침투, 화학작용 |

| 대 책 | • 표면보수 | 대 책 | • 표면보수 |

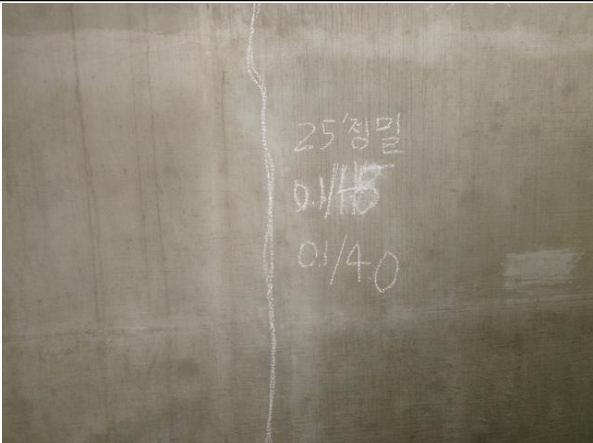
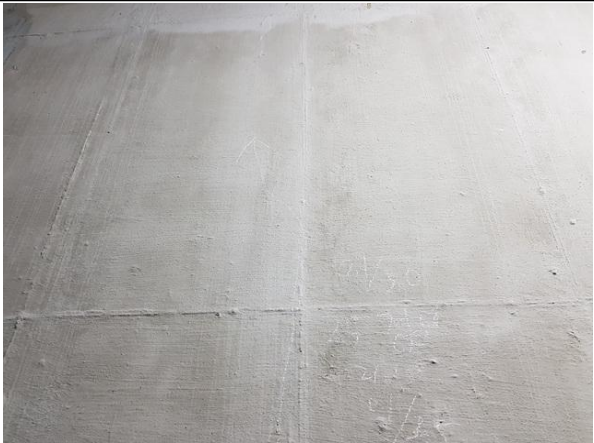
| 현 황 | • 균열(폭0.3mm미만) | 현 황 | • 균열(폭0.3mm미만) |
| 원 인 | • 초기 건조수축, 온도변화 | 원 인 | • 초기 건조수축, 온도변화 |

| 대 책 | • 표면보수 | 대 책 | • 표면보수 |

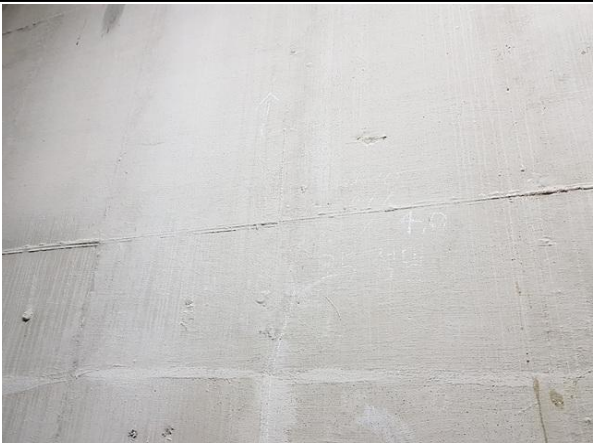
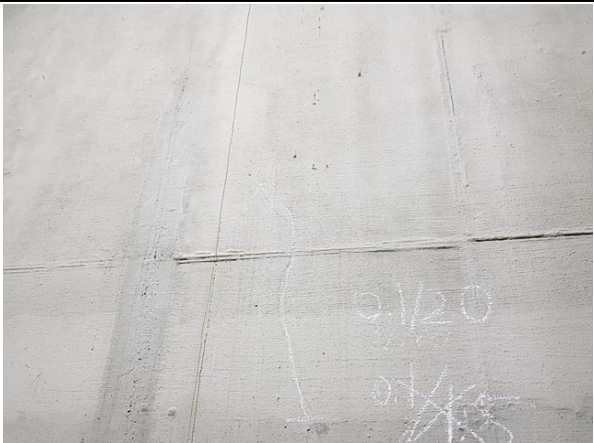
| 현 황 | • 균열(폭0.3mm미만) | 현 황 | • 균열(폭0.3mm미만) |
| 원 인 | • 초기 건조수축, 온도변화 | 원 인 | • 초기 건조수축, 온도변화 |

| 대 책 | • 표면보수 | 대 책 | • 표면보수 |

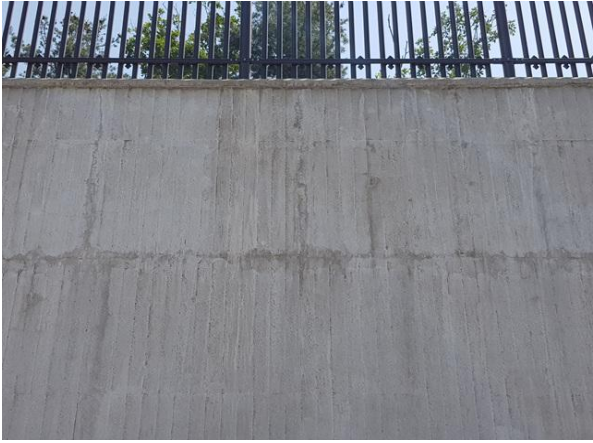
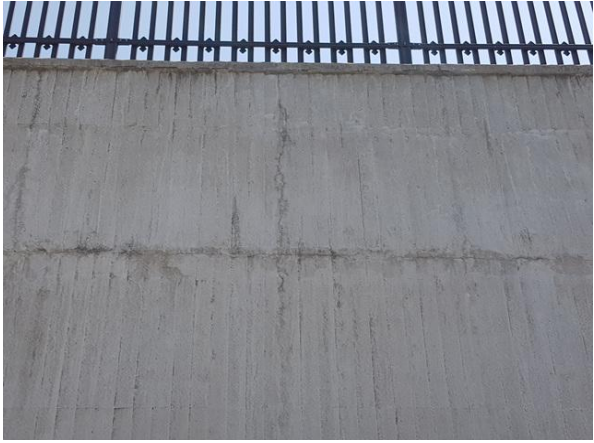
| 현황 | • 백태 | 현황 | • 균열(폭0.3mm미만) |
| 원인 | • 외기침투, 화학작용 | 원인 | • 초기 건조수축, 온도변화 |

| 대책 | • 표면보수 | 대책 | • 표면보수 |

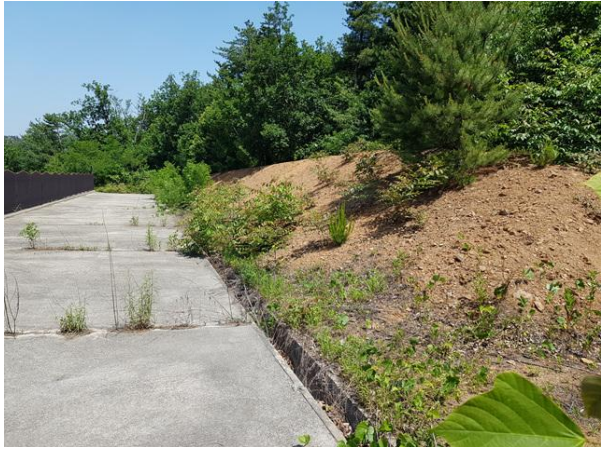
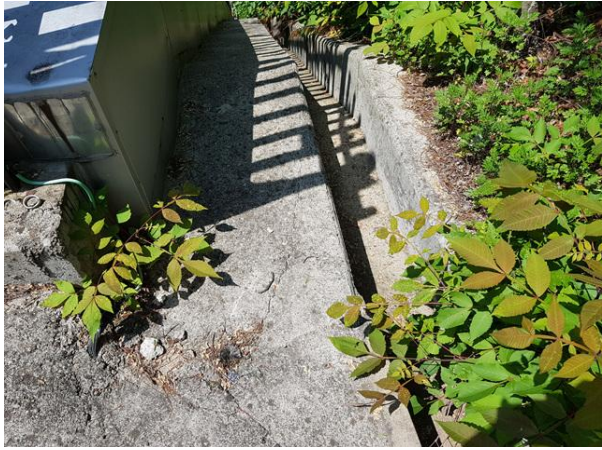
| 현 황 | • 상부 성토부 상태양호 | 현 황 | • 배수시설(측구) 상태양호 |
