# 1. 미시령터널(상행선)

## 1.1 시설물의 개요

본 시설물인 미시령터널(상행선)은 강원도 고성군 토성면 일원(국가지원지방도 56호선)에 위치한 터널로 2006년 4월에 준공하여 약 19년간 공용중인 시설물이며, 해당 터널은 1종 시설물로서 연장 3,565.0m, 편도 2차로, 평면선형은 곡선(R=1,620m~직선), 종단구배는 +1.679%, 시공공법은 NATM공법, 갱문은 면벽식 및 원통절개식, 환기방식은 강제환기(Jet-Fan) 방식으로 시공되어있다.

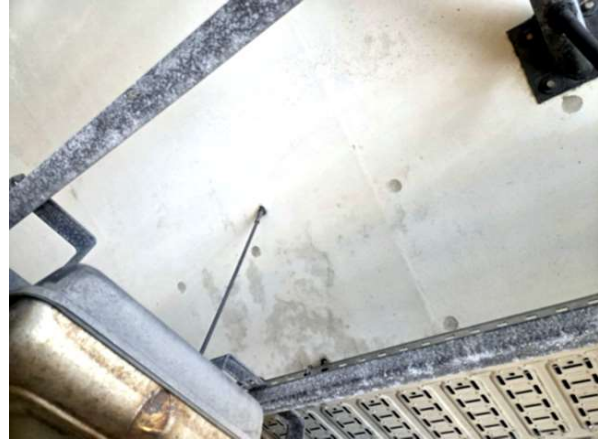
| 현 황 | ■ S003 천장부 균열(0.3mm미만) |
| 원 인 | ■ 온도변화, 건조수축 등 |

| 대 책 | ■ 표면처리 |

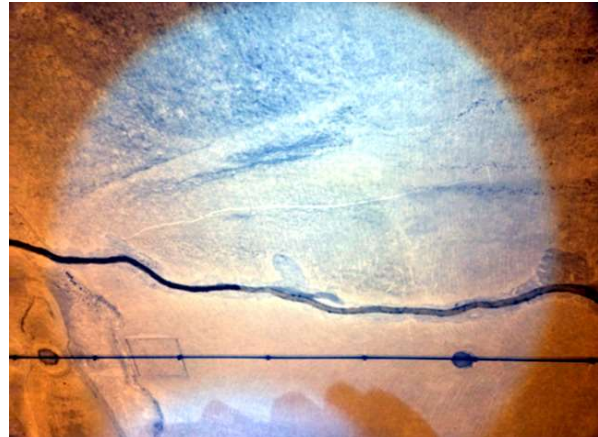
| 현 황 | ■ S008 천장부 보수부 재균열(0.3mm미만) |
| 원 인 | ■ 온도변화, 건조수축 등 |

| 대 책 | ■ 표면처리 |

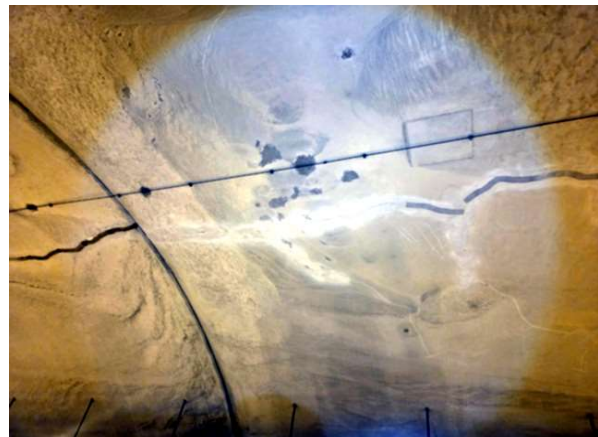
| 현 황 | ■ S018 천장부 균열(0.3mm미만) |
| 원 인 | ■ 온도변화, 건조수축 등 |

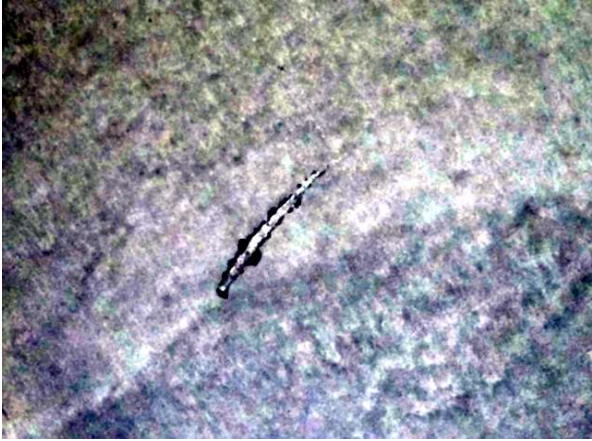
| 현 황 | ■ S075 천장부 균열 | 현 황 | ■ S097 천장부 보수부 재균열(0.3mm미만) |
| 원 인 | ■ 외부충격, 시공미흡 등 | 원 인 | ■ 온도변화, 건조수축 등 |

| 대 책 | ■ 단면보수 | 대 책 | ■ 표면처리 |

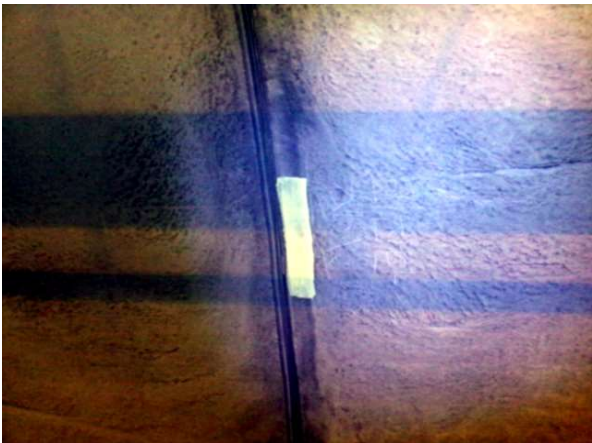
| 현 황 | ■ S098 천장부 철근노출 보수됨 | 현 황 | ■ S114 천장부 보수부 재균열(0.3mm미만) |

| 대 책 | ■ 상태양호 | 대 책 | ■ 표면처리 |

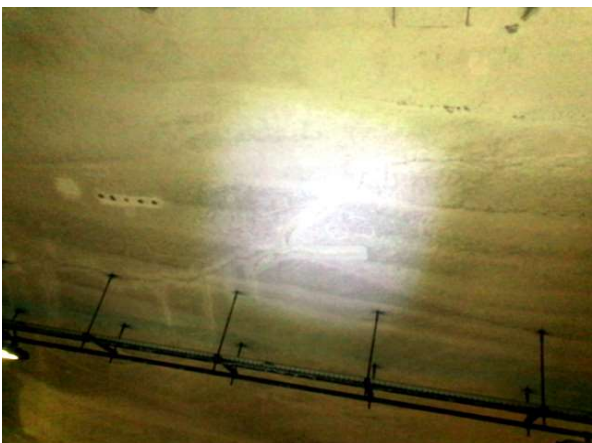
| 현 황 | ■ S141 천장부 균열(0.3mm이상) 보수됨 | 현 황 | ■ S153 천장부 균열(0.3mm미만) |

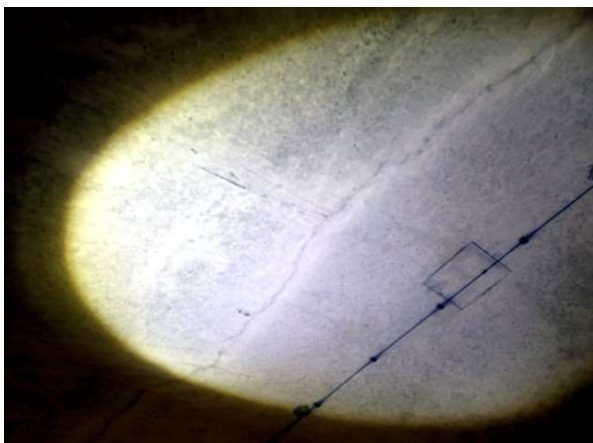
| 원 인 | ■ - | 원 인 | ■ 온도변화, 건조수축 등 |

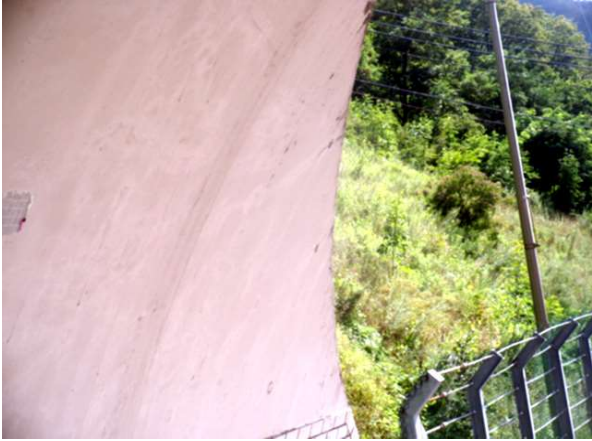
| 현 황 | ■ S001 측벽부 보수부 재균열(0.3mm미만) | 현 황 | ■ S008 측벽부 재료분리 |
| 원 인 | ■ 온도변화, 건조수축 등 | 원 인 | ■ 다짐불량, 시공미흡 |

| 대 책 | ■ 표면처리 | 대 책 | ■ 단면보수 |

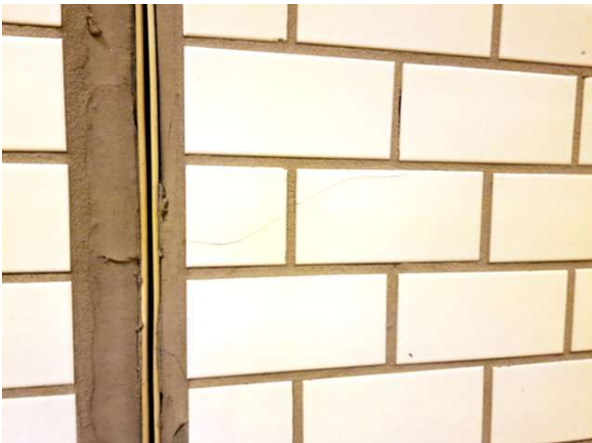
| 현 황 | ■ S012 측벽부 타일균열 | 현 황 | ■ S021 측벽부 박락 보수됨 |
| 원 인 | ■ 장기공용, 부착력 저하 등 | 원 인 | ■ - |

| 대 책 | ■ 재설치 | 대 책 | ■ 상태양호 |

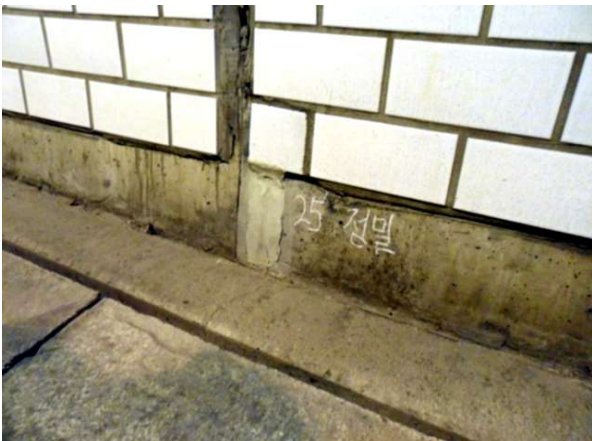
| 현 황 | ■ S022 측벽부 균열(0.3mm이상) 보수됨 | 현 황 | ■ S031 측벽부 타일균열 |

| 대 책 | ■ 상태양호 | 대 책 | ■ 재설치 |

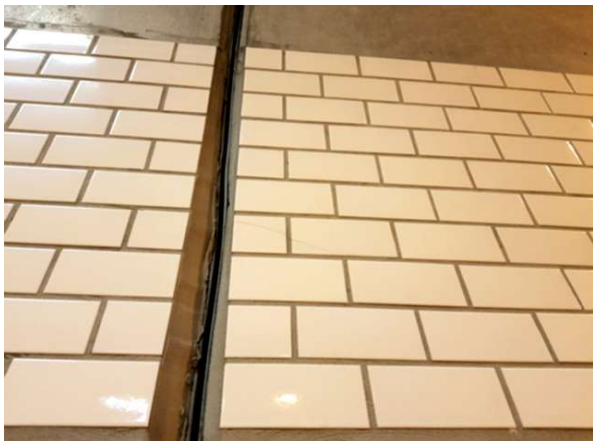
| 원 인 | ■ - | 원 인 | ■ 장기공용, 부착력 저하 등 |

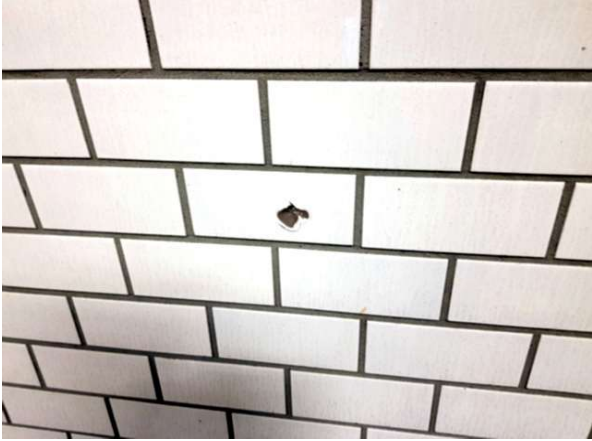
| 현 황 | ■ S035 측벽부 타일 파손 | 현 황 | ■ S048 측벽부 균열(0.3mm미만) |
| 원 인 | ■ 외부충격 등 | 원 인 | ■ 온도변화, 건조수축 등 |

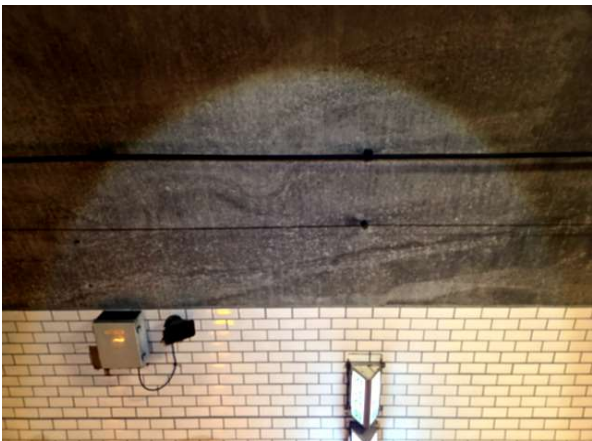
| 현 황 | ■ S082 측벽부 균열(0.3mm미만) | 현 황 | ■ S094 측벽부 타일균열 |
| 원 인 | ■ 온도변화, 건조수축 등 | 원 인 | ■ 장기공용, 부착력 저하 등 |

| 대 책 | ■ 표면처리 | 대 책 | ■ 재설치 |

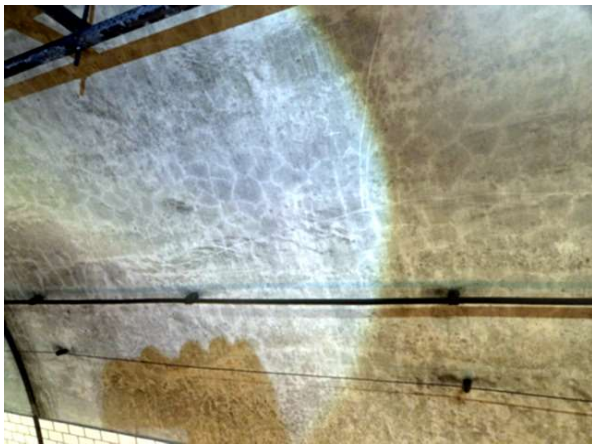
| 현황 | ■ S114 측벽부 균열(0.3mm미만) | 현황 | ■ S117 측벽부 타일들뜸 |
| 원인 | ■ 온도변화, 건조수축 등 | 원인 | ■ 장기공용, 부착력 저하 등 |

| 대책 | ■ 표면처리 | 대책 | ■ 재설치 |

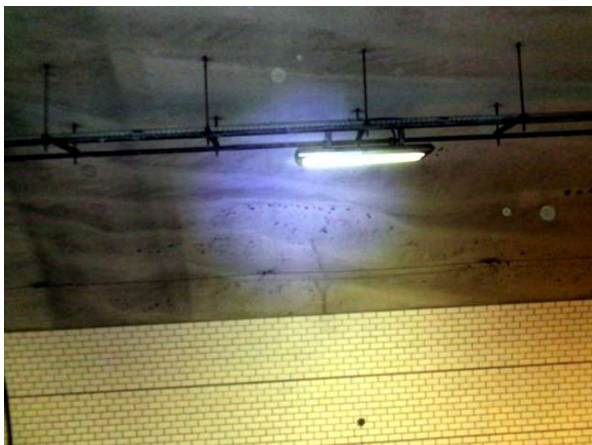
| 현황 | ■ S132 측벽부 재료분리 | 현황 | ■ S139 측벽부 타일균열 |
| 원인 | ■ 다짐불량, 시공미흡 | 원인 | ■ 장기공용, 부착력 저하 등 |

| 대책 | ■ 단면보수 | 대책 | ■ 재설치 |

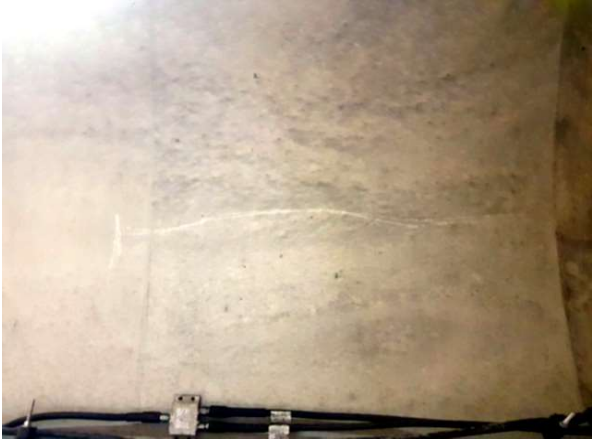
| 현 황 | ■ S026 피난연락갱 균열(0.3mm미만) | 현 황 | ■ S026 피난연락갱 재료분리 |
| 원 인 | ■ 온도변화, 건조수축 등 | 원 인 | ■ 다짐불량, 시공미흡 |

| 대 책 | ■ 표면처리 | 대 책 | ■ 단면보수 |

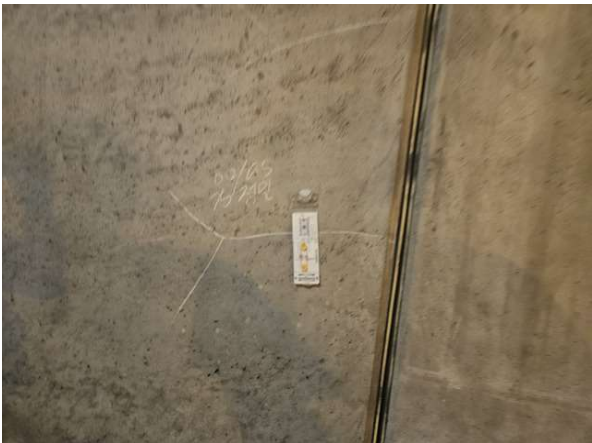
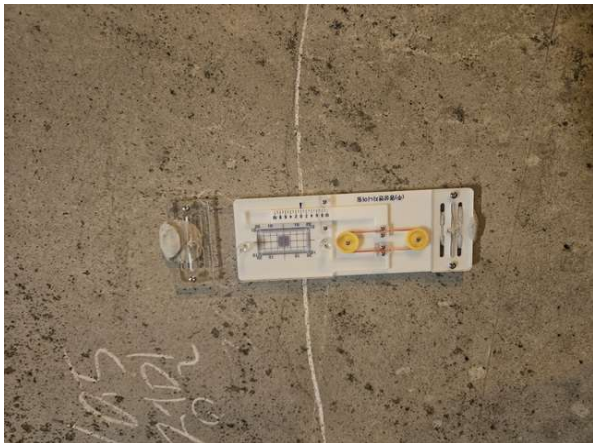
| 현 황 | ■ S097 피난연락갱 균열(0.3mm미만) | 현 황 | ■ S097 피난연락갱 균열(0.3mm미만) |
| 원 인 | ■ 온도변화, 건조수축 등 | 원 인 | ■ 온도변화, 건조수축 등 |

| 대 책 | ■ 표면처리 | 대 책 | ■ 표면처리 |

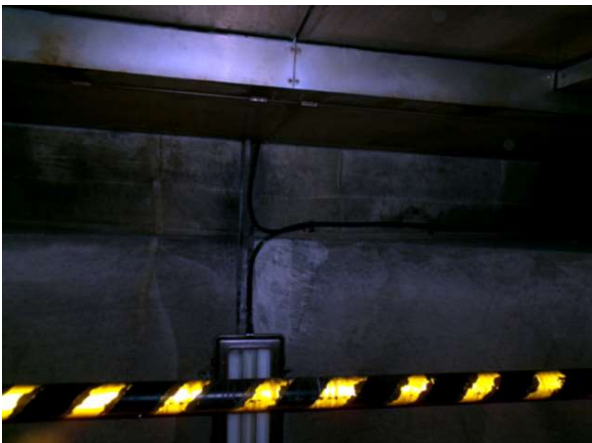
| 현 황 | ■ S145 피난연락갱 백태 | 현 황 | ■ S168 피난연락갱 균열(0.3mm미만) |
| 원 인 | ■ 우수유입, 장기공용 등 | 원 인 | ■ 온도변화, 건조수축 등 |

| 대 책 | ■ 표면처리 | 대 책 | ■ 표면처리 |

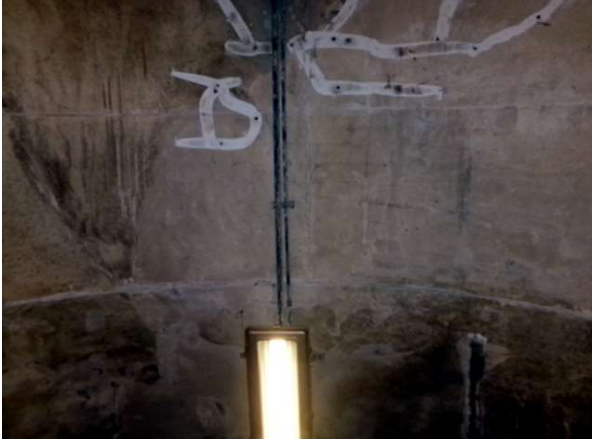
| 현 황 | ■ S194 피난연락갱 망상균열 | 현 황 | ■ S194 피난연락갱 바닥파손 |
| 원 인 | ■ 온도변화, 건조수축 등 | 원 인 | ■ 외부충격, 장기공용 등 |

| 대 책 | ■ 표면처리 | 대 책 | ■ 단면보수 |

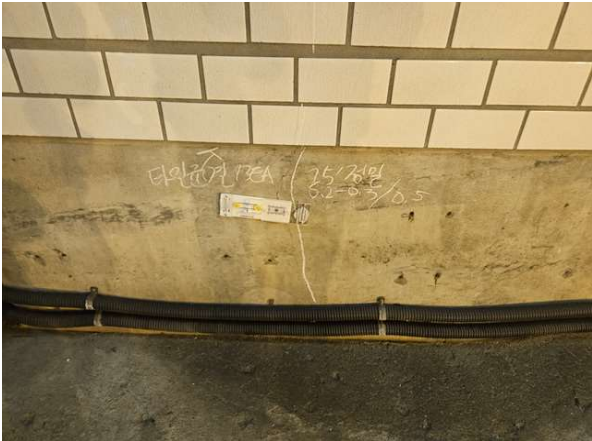
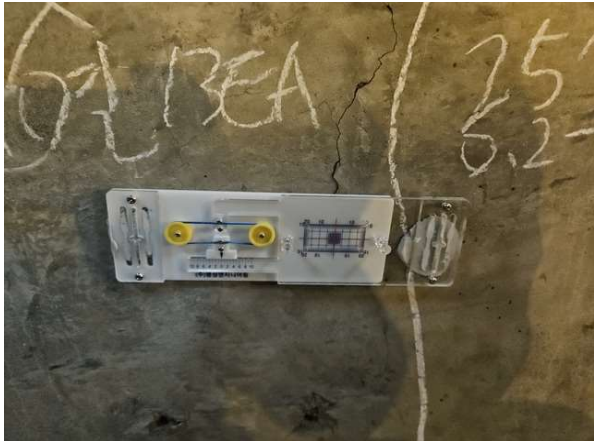
| 현 황 | ■ S250 피난연락갱 균열(0.3mm이상) | 현 황 | ■ S250 피난연락갱 균열(0.3mm이상) |
| 원 인 | ■ 온도변화, 건조수축 등 | 원 인 | ■ 온도변화, 건조수축 등 |

| 대 책 | ■ 주입보수 | 대 책 | ■ 주입보수 |

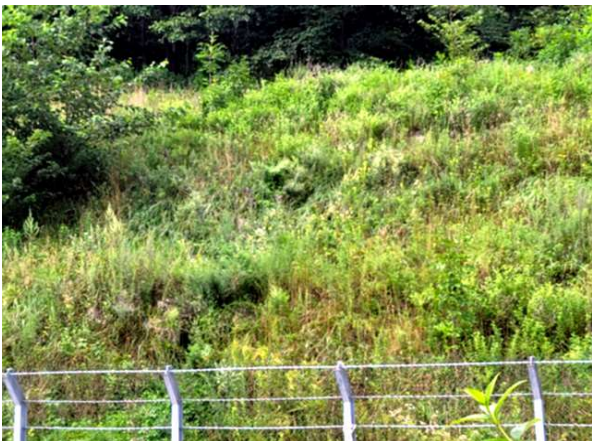
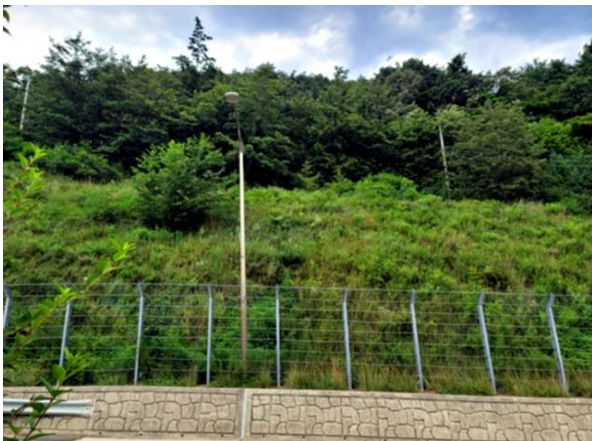
| 현 황 | ■ 시점부 사면 녹생토 누수 | 현 황 | ■ 시점부 사면 녹생토 누수 |
| 원 인 | ■ 우수유입 등 | 원 인 | ■ 우수유입 등 |

| 대 책 | ■ 주의관찰(현재 상태양호) | 대 책 | ■ 주의관찰(현재 상태양호) |

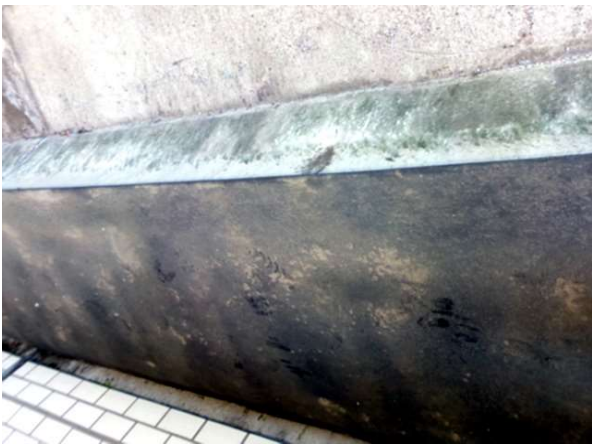
| 현 황 | ■ S002 공동구 균열(0.3mm이상) | 현 황 | ■ S003 공동구 백태 |
| 원 인 | ■ 온도변화, 건조수축 등 | 원 인 | ■ 수분접촉, 우수유입 등 |

| 대 책 | ■ 주입보수 | 대 책 | ■ 표면처리 |

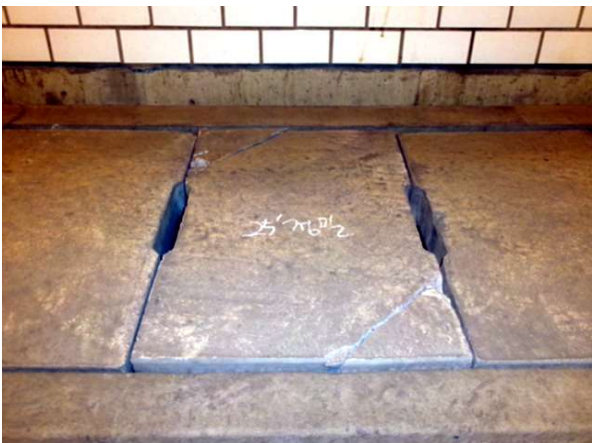
| 현 황 | ■ S021 공동구 덮개 파손 | 현 황 | ■ S033 공동구 보수부재균열(0.3mm미만) |
| 원 인 | ■ 외부충격 등 | 원 인 | ■ 온도변화, 건조수축 등 |

| 대 책 | ■ 정비 | 대 책 | ■ 표면처리 |

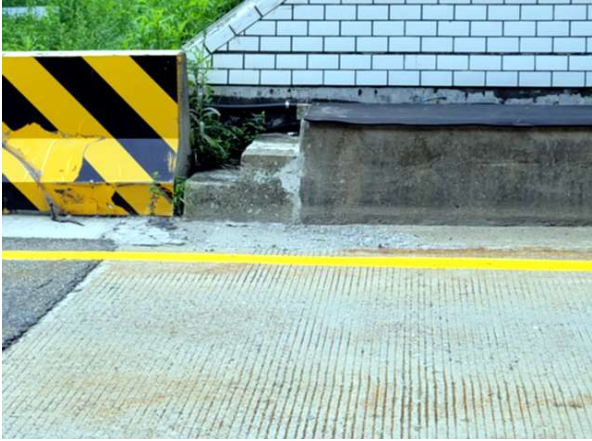
| 현 황 | ■ S001 배수시설 측구 파손 | 현 황 | ■ S016 배수시설 그레이팅 부식 |
| 원 인 | ■ 지속적인 진동 발생, 온도변화 등 | 원 인 | ■ 공용기간 증가 등 |

| 대 책 | ■ 단면보수 | 대 책 | ■ 정비 |

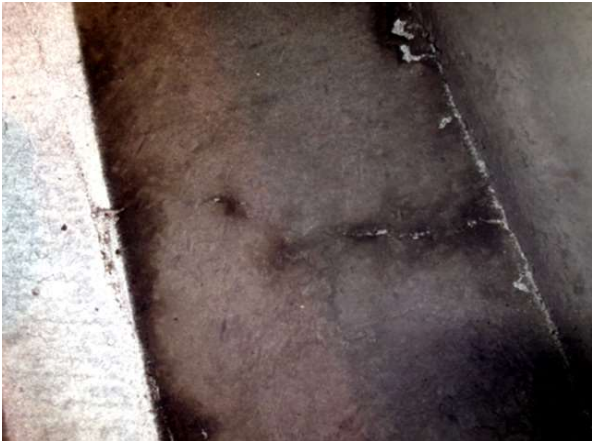
| 현 황 | ■ S050 배수시설 균열(0.3mm미만) | 현 황 | ■ S087 배수시설 망상균열 |
| 원 인 | ■ 온도변화, 건조수축 등 | 원 인 | ■ 온도변화, 건조수축 등 |

| 대 책 | ■ 표면처리 | 대 책 | ■ 표면처리 |

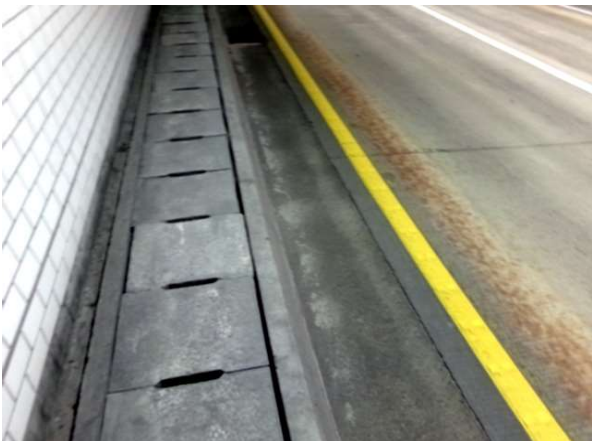
| 현 황 | ■ S092 배수시설 측구 마모 | 현 황 | ■ S135 배수시설 균열(0.3mm이상) |
| 원 인 | ■ 지속적인 진동 발생, 온도변화 등 | 원 인 | ■ 온도변화, 건조수축 등 |

| 대 책 | ■ 단면보수 | 대 책 | ■ 주입보수 |

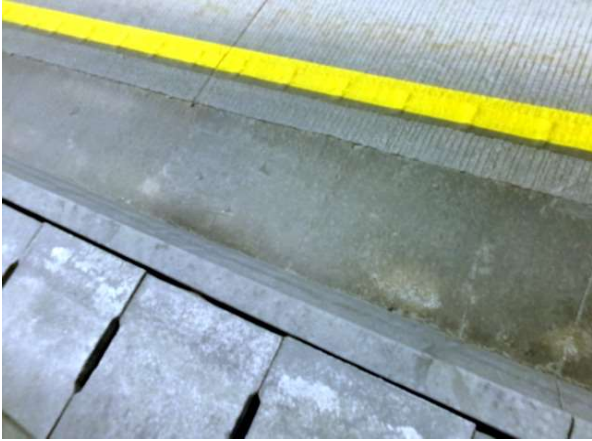
| 현 황 | ■ S160 배수시설 균열(0.3mm이상) | 현 황 | ■ S173 배수시설 측구 파손 |
| 원 인 | ■ 온도변화, 건조수축 등 | 원 인 | ■ 지속적인 진동 발생, 온도변화 등 |

| 대 책 | ■ 주입보수 | 대 책 | ■ 단면보수 |

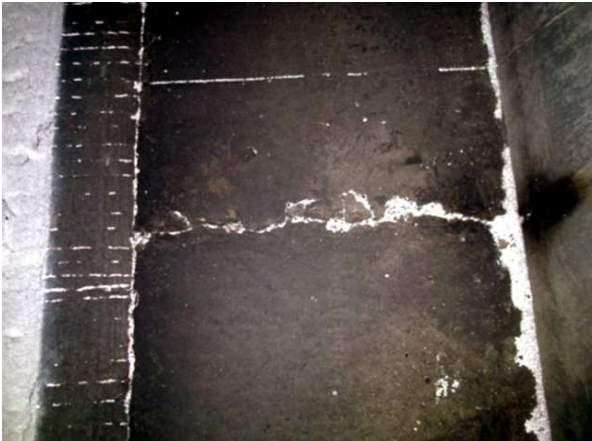
| 현 황 | ■ S243 배수시설 재균열(0.3mm이상) | 현 황 | ■ S253 배수시설 균열(0.3mm미만) |
| 원 인 | ■ 온도변화, 건조수축 등 | 원 인 | ■ 온도변화, 건조수축 등 |

| 대 책 | ■ 주입보수 | 대 책 | ■ 표면처리 |

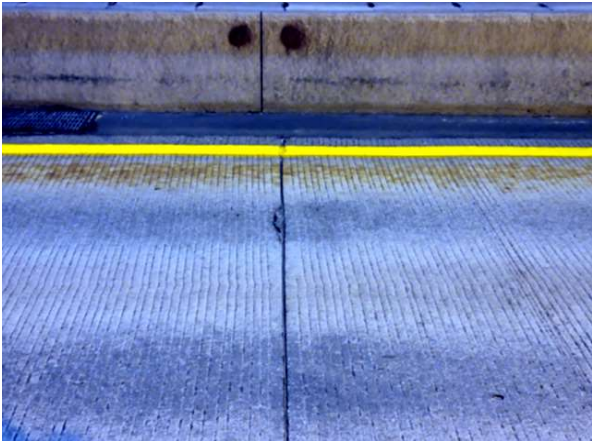
| 현 황 | ■ S047 포장 파손 | 현 황 | ■ S076 포장 균열 |
| 원 인 | ■ 외부충격, 신축작용 등 | 원 인 | ■ 건조수축, 온도변화, 중차량 반복통행 등 |
