## 2. 미시령터널(하행선)

### 2.1 시설물의 개요

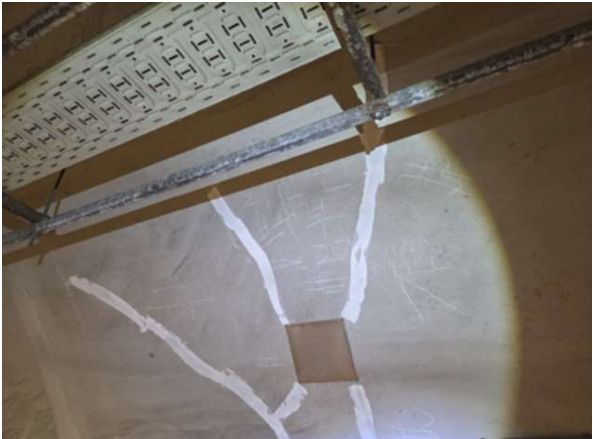
| 현 황 | ■ S53 천장부 균열(0.3mm미만) | 현 황 | ■ S87 천장부 보수부 박락 |
| 원 인 | ■ 온도변화, 건조수축 등 | 원 인 | ■ 신축거동, 보수미흡 등 |

| 대 책 | ■ 표면처리 | 대 책 | ■ 단면보수 |

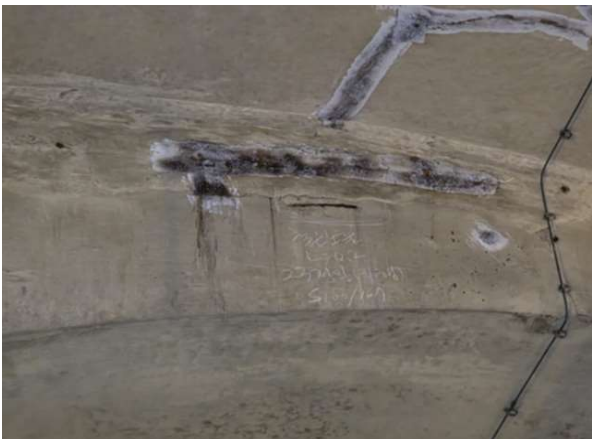
| 현 황 | ■ S166 천장부 철근노출 | 현 황 | ■ S217 천장부 균열(0.3mm미만) |
| 원 인 | ■ 피복부족 등 | 원 인 | ■ 온도변화, 건조수축 등 |

| 대 책 | ■ 단면보수(방청) | 대 책 | ■ 표면처리 |

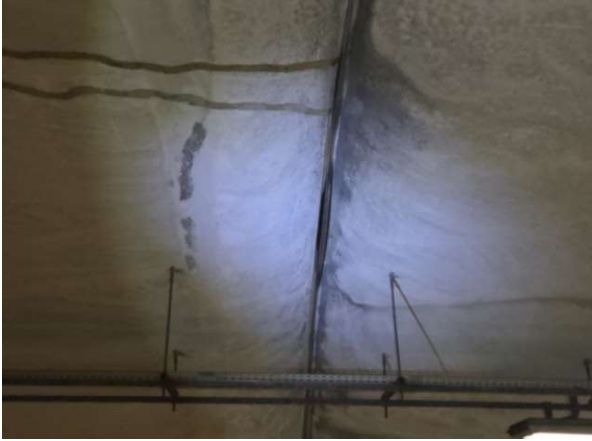
| 현 황 | ■ S239 천장부 필터재이완 | 현 황 | ■ S358 천장부 망상균열 |
| 원 인 | ■ 장기공용, 신축거동 등 | 원 인 | ■ 거푸집 조기탈거, 건조수축 등 |

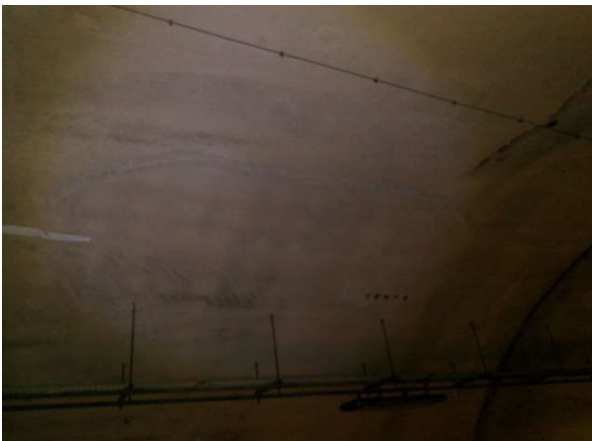
| 현 황 | ■ S177 천장부 균열(0.3mm이상) 보수됨 | 현 황 | ■ S334 천장부 박락 보수됨 |

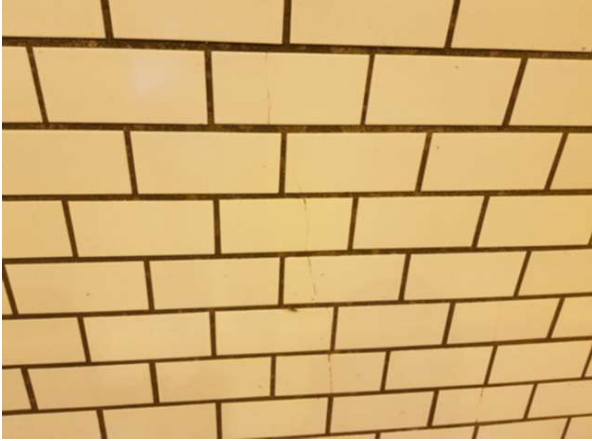
| 현 황 | ■ S005 측벽부 타일 균열 | 현 황 | ■ S27 측벽부 굽힘 |
| 원 인 | ■ 장기공용, 중차량반복통행 등 | 원 인 | ■ 외부충격 등 |

| 대 책 | ■ 정비 | 대 책 | ■ 단면보수 |

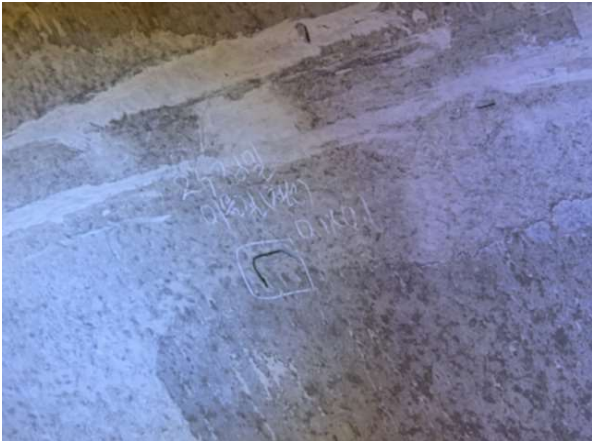
| 현 황 | ■ S56 측벽부 이물질부식(박락) | 현 황 | ■ S59 측벽부 박락 |
| 원 인 | ■ 피복부족, 장기공용 등 | 원 인 | ■ 보수미흡, 신축작용 등 |

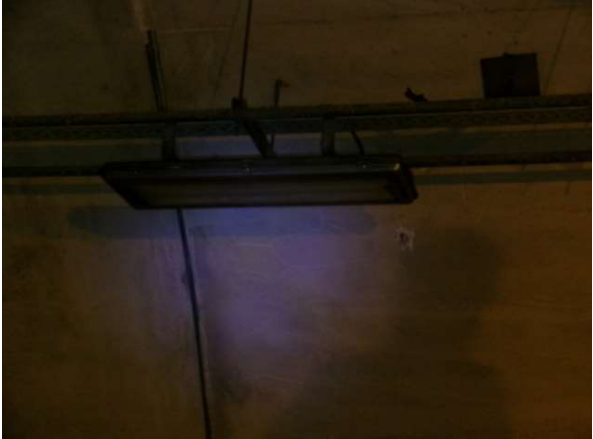
| 현 황 | ■ S167 측벽부 망상균열 | 현 황 | ■ S218 측벽부 타일균열 |
| 원 인 | ■ 건조수축, 신축작용 등 | 원 인 | ■ 장기공용, 지속적인 진동 등 |

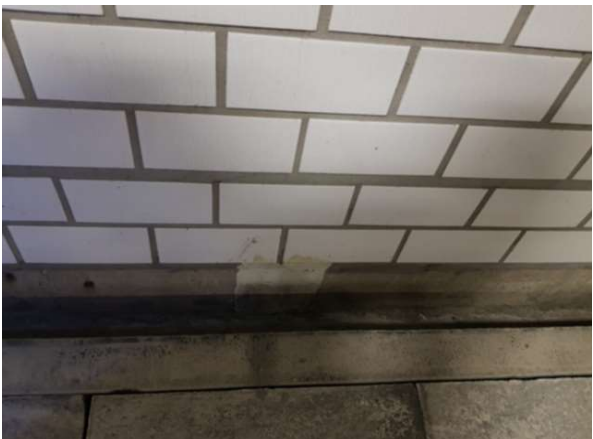
| 현 황 | ■ S158 측벽부 균열(0.3mm이상) 보수됨 | 현 황 | ■ S324 측벽부 박락 보수됨 |

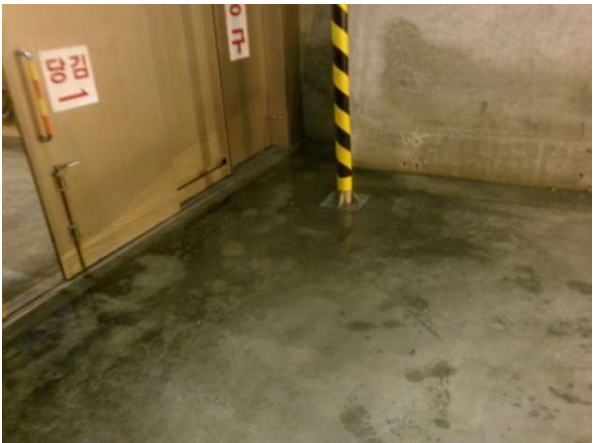
| 현 황 | ■ S112 피난연락갱 채수 | 현 황 | ■ S140 피난연락갱 보수부 재균열 |
| 원 인 | ■ 지하수유입 등 | 원 인 | ■ 건조수축, 보수재열화 등 |

| 대 책 | ■ 주의관찰 | 대 책 | ■ 표면처리 |

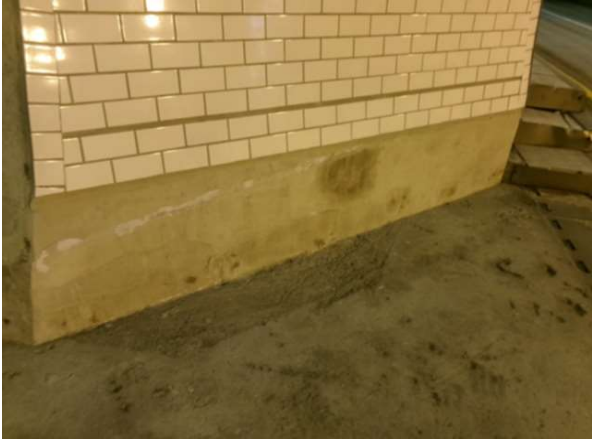
| 현 황 | ■ S168 피난연락갱 박락 | 현 황 | ■ S168 피난연락갱 균열(0.3mm이상) |
| 원 인 | ■ 다짐미흡, 동결융해 반복 등 | 원 인 | ■ 건조수축, 온도변화 등 |

| 대 책 | ■ 단면보수 | 대 책 | ■ 주입보수 |

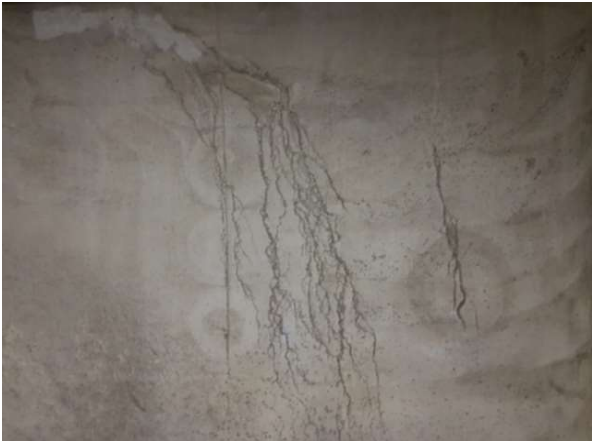
| 현 황 | ■ S337 피난연락갱 재료분리 | 현 황 | ■ S29 피난연락갱 재균열 보수됨 |
| 원 인 | ■ 다짐불량, 품질관리 미흡 등 | 원 인 | ■ - |

| 대 책 | ■ 단면보수 | 대 책 | ■ 상태양호 |

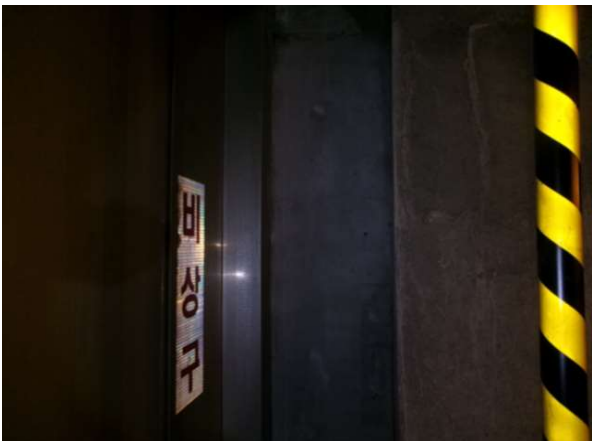
| 현 황 | ■ S56 피난연락갱 망상균열 보수됨 | 현 황 | ■ S217 피난연락갱 철근노출 보수됨 |

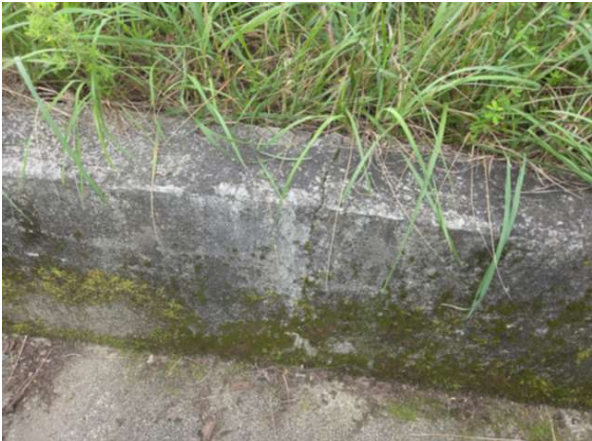
| 현 황 | ■ 종점부 배수로 균열(0.3mm이상) | 현 황 | ■ 종점부 배수로 균열(0.3mm이상) |
| 원 인 | ■ 온도변화 건조수축 등 | 원 인 | ■ 온도변화 건조수축 등 |

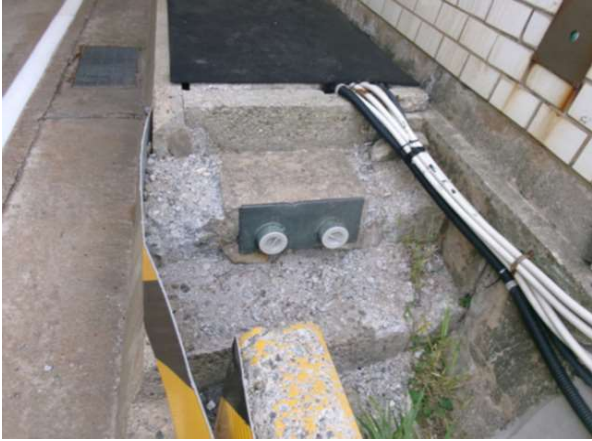
| 현 황 | ■ S1 공동구 점검계단 파손 | 현 황 | ■ S3 공동구 재균열(0.3mm미만) |
| 원 인 | ■ 외부충격 등 | 원 인 | ■ 온도변화, 건조수축 등 |

| 대 책 | ■ 단면보수 | 대 책 | ■ 표면처리 |

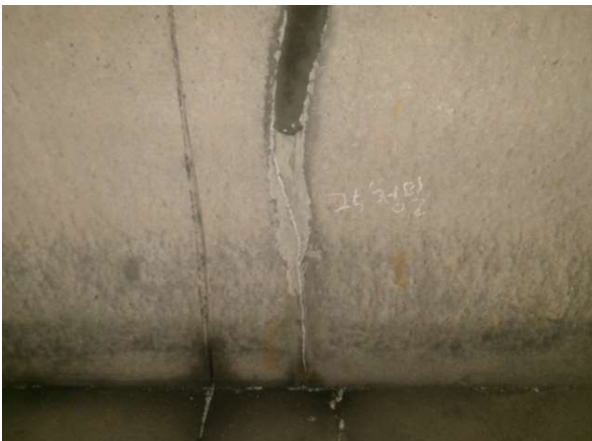
| 현 황 | ■ S132 공동구 재균열(0.3mm이상) | 현 황 | ■ S195 공동구 파손 |
| 원 인 | ■ 온도변화, 건조수축 등 | 원 인 | ■ 외부충격 등 |

| 대 책 | ■ 주입보수 | 대 책 | ■ 단면보수 |

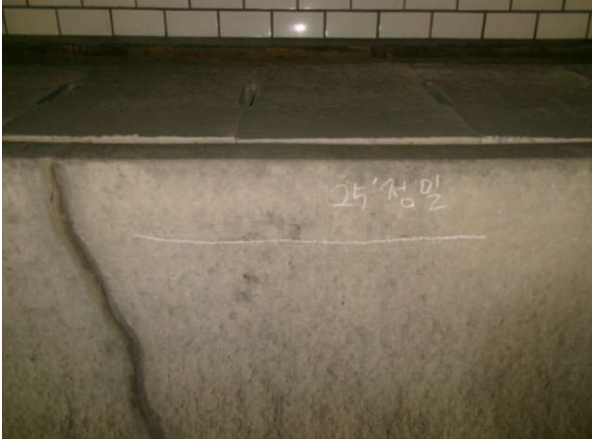
| 현 황 | ■ S253 공동구 균열(0.3mm미만) | 현 황 | ■ S308 공동구 덮개 파손 |
| 원 인 | ■ 온도변화, 지속적인 진동 등 | 원 인 | ■ 외부충격 등 |

| 대 책 | ■ 표면처리 | 대 책 | ■ 정비 |

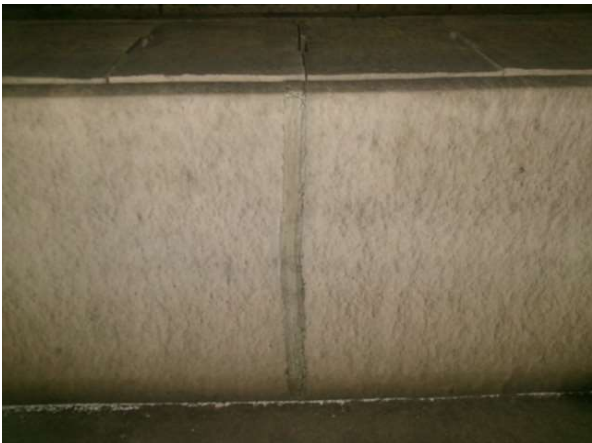
| 현 황 | ■ S320 공동구 보수부 재균열(0.3mm미만) | 현 황 | ■ S226 공동구 균열 보수됨 |
| 원 인 | ■ 건조수축, 지속적인 진동 등 | 원 인 | ■ - |

| 대 책 | ■ 표면처리 | 대 책 | ■ 상태양호 |

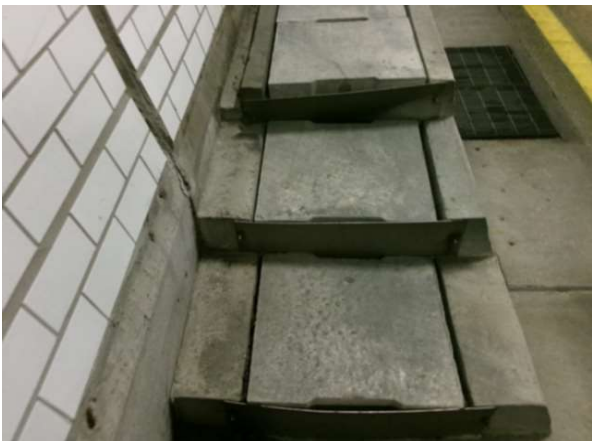
| 현 황 | ■ S337 공동구 덮개파손 보수됨 | 현 황 | ■ S356 공동구 보수부재균열 보수됨 |

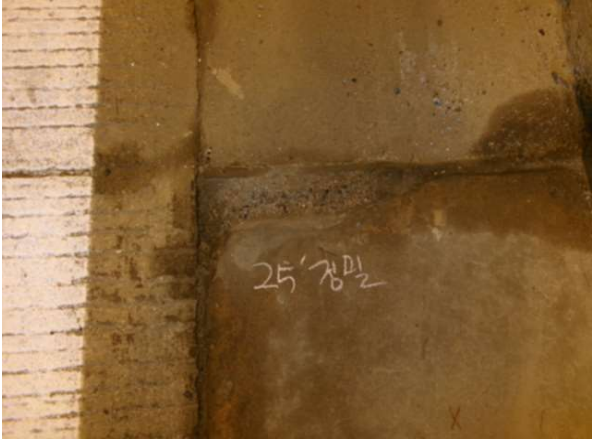
| 현 황 | ■ S4 배수시설 측구 파손 | 현 황 | ■ S29 배수시설 균열(0.3mm미만) |
| 원 인 | ■ 외부충격, 중차량반복통행 등 | 원 인 | ■ 온도변화, 건조수축 등 |

| 대 책 | ■ 단면보수 | 대 책 | ■ 표면처리 |

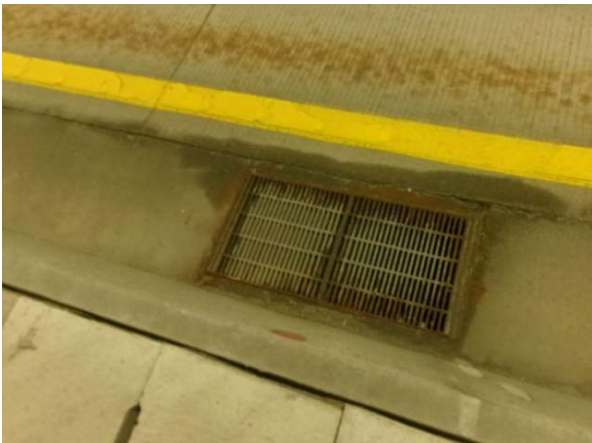
| 현 황 | ■ S42 배수시설 그레이팅 부식 | 현 황 | ■ S91 배수시설 측구 재균열(0.3mm이상) |
| 원 인 | ■ 공용기간 증가 등 | 원 인 | ■ 온도변화, 보수미흡 등 |

| 대 책 | ■ 정비 | 대 책 | ■ 주입보수 |

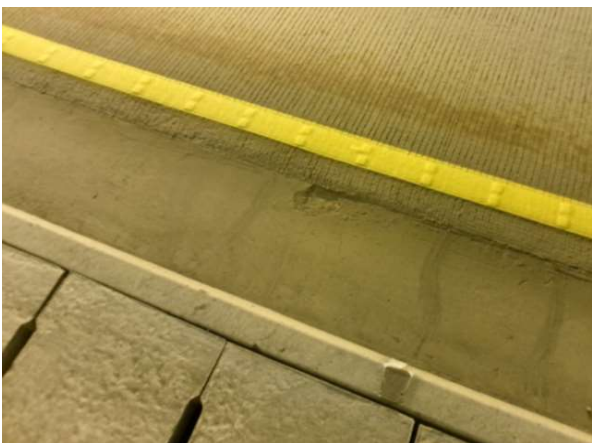
| 현 황 | ■ S152 배수시설 측구 파손 | 현 황 | ■ S211 배수시설 균열(0.3mm미만) |
| 원 인 | ■ 외부충격, 지속적인 진동 등 | 원 인 | ■ 온도변화, 건조수축 등 |

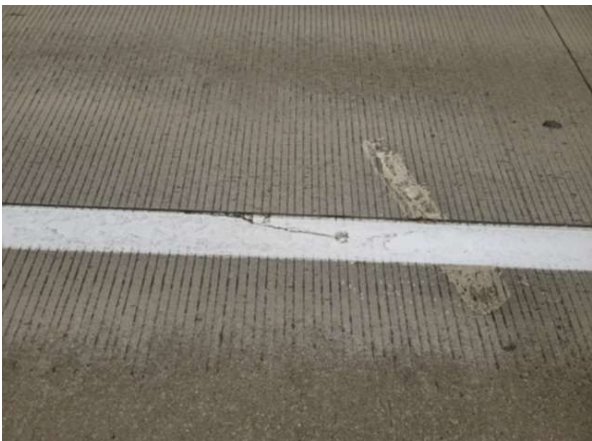
| 현 황 | ■ S92 포장 균열 | 현 황 | ■ S126 포장 파손 및 철근노출 |
| 원 인 | ■ 건조수축, 차량의 반복통행 등 | 원 인 | ■ 외부충격, 중차량 반복통행 등 |

| 대 책 | ■ 주입보수 | 대 책 | ■ 단면보수(방청) |

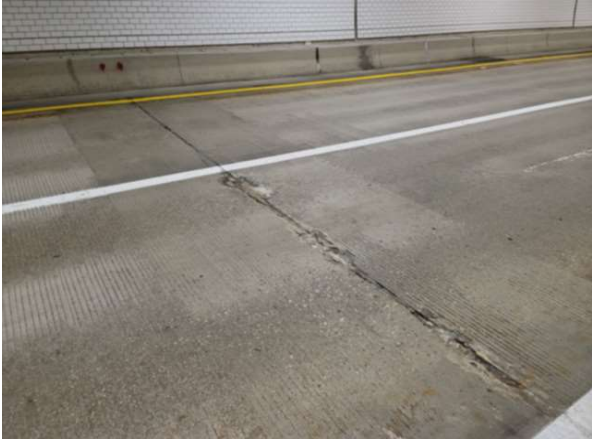
| 현 황 | ■ S134 포장 마모 | 현 황 | ■ S245 포장 파손 |
| 원 인 | ■ 공용기간 증가, 중차량 반복통행 등 | 원 인 | ■ 외부충격, 신축작용 등 |

| 대 책 | ■ 주의관찰 | 대 책 | ■ 단면보수 |

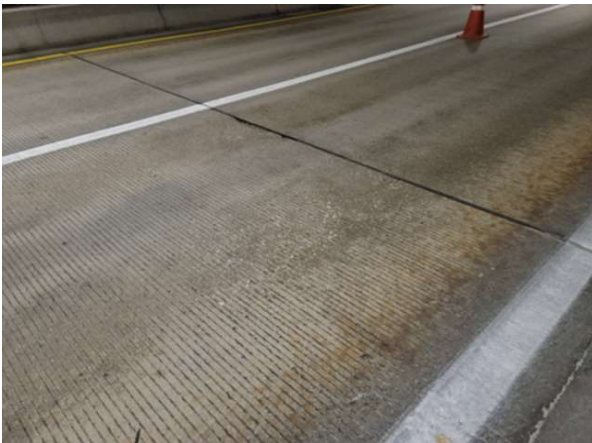
| 현 황 | ■ S254 포장 마모 | 현 황 | ■ S302 포장 망상균열 |
| 원 인 | ■ 공용기간 증가, 반복통행 등 | 원 인 | ■ 중차량 반복통행, 건조수축 등 |

| 대 책 | ■ 주의관찰 | 대 책 | ■ 주의관찰 |

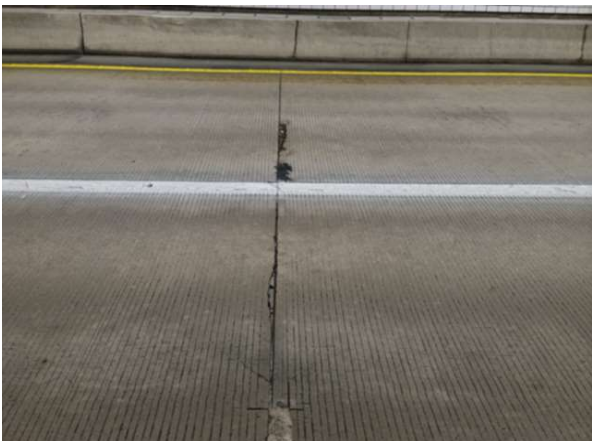
| 현 황 | ■ S326 포장 파손 | 현 황 | ■ S360 포장 재균열 |
| 원 인 | ■ 외부충격, 신축작용 등 | 원 인 | ■ 건조수축, 온도변화, 중차량 반복통행 등 |

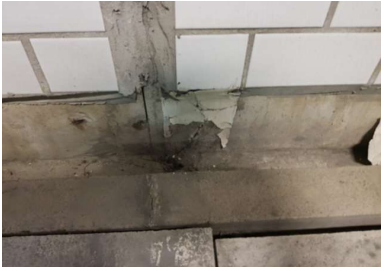
| 구 분 | 현 황 | 관리방안 | 관련사진 |
|---|---|---|---|
| 라이닝 | ■ 균열(CW=0.3mm이상) | ■ 정기 및 차기 안전점검 시 손상수량 증가, 손상부 확대여부 확인<br>- 손상 확대에 따라 보수시기 결정<br>- 보수 시 품질 및 시공관리<br>- 보수 후 재손상 발생여부 확인 | |

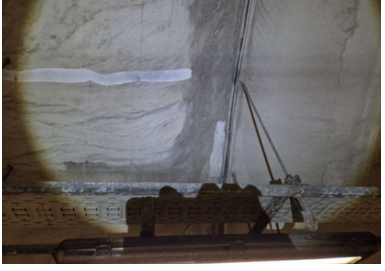
| 구 분 | 현 황 | 관리방안 | 관련사진 |
|---|---|---|---|
| | ■ 들뜸 및 박락 | ■ 정기 및 차기 안전점검 시 손상수량 증가, 손상부 확대여부 확인<br>- 손상 확대에 따라 보수시기 결정<br>- 보수 시 품질 및 시공관리<br>- 보수 후 재손상 발생여부 확인 | |

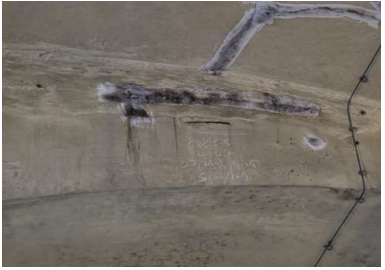
| 구 분 | 현 황 | 관리방안 | 관련사진 |
|---|---|---|---|
| | ■ 철근노출 | ■ 정기 및 차기 안전점검 시 손상수량 증가, 손상부 확대여부 확인<br>- 손상 확대에 따라 보수시기 결정<br>- 보수 시 품질 및 시공관리<br>- 보수 후 재손상 발생여부 확인 | |

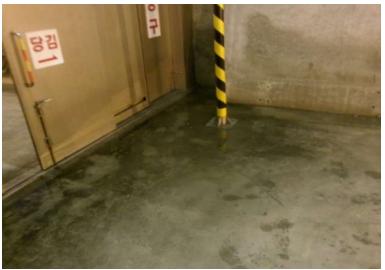
| 구 분 | 현 황 | 관리방안 | 관련사진 |
|---|---|---|---|
| 피난 연락갱 | ■ 체수 | ■ 정기 및 차기 안전점검 시 손상수량 증가, 손상부 확대여부 확인<br>- 손상 확대에 따라 보수시기 결정<br>- 보수 후 재손상 발생여부 확인 | |

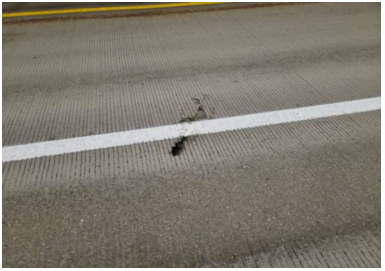
| 구 분 | 현 황 | 관리방안 | 관련사진 |
|---|---|---|---|
| 포장부 | ■ 포장 마모, 파손, 철근노출 | ■ 정기 및 차기 안전점검 시 손상수량 증가, 손상부 확대여부 확인<br>- 손상 확대에 따라 보수시기 결정<br>- 보수 후 재손상 발생여부 확인 | |
