# 미시령터널 외관조사망도

## (상행선)

미시령동서관통도로(주)

2025년도 미시령터널 정밀안전점검 용역

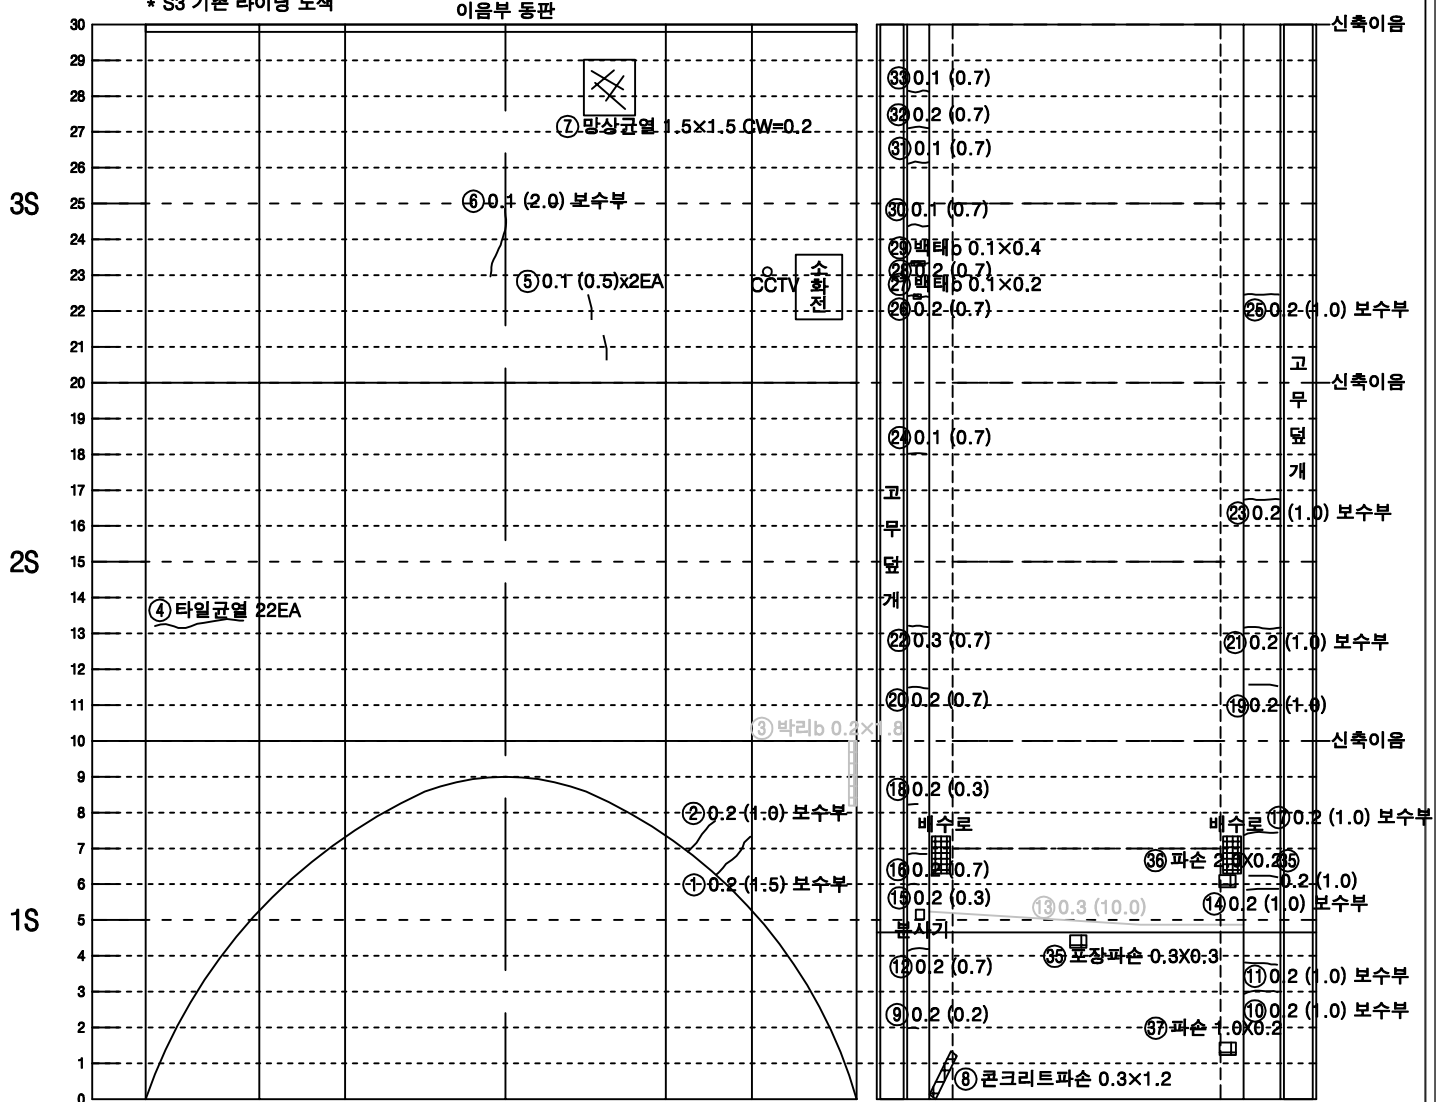
\* S1~S2 신규 라이닝 도색  
\* S3 기존 라이닝 도색
