1. 영천절토01 제2종 성능평가 결과표

| 용역명 | 상주영천고속도로 2024~2025년<br>시설물 안전점검 용역(2종성능평가) | 성능평가<br>기간 | 2025. 08. 25. ~ 2025. 12. 31. | | | |
| 시설물구분 | 절토사면 | 종 류 | 도로사면 | 목표성능 | B | |

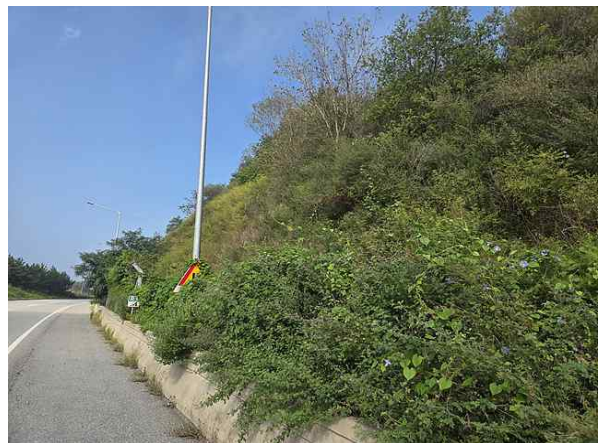
산마루측구, 점검계단 전경

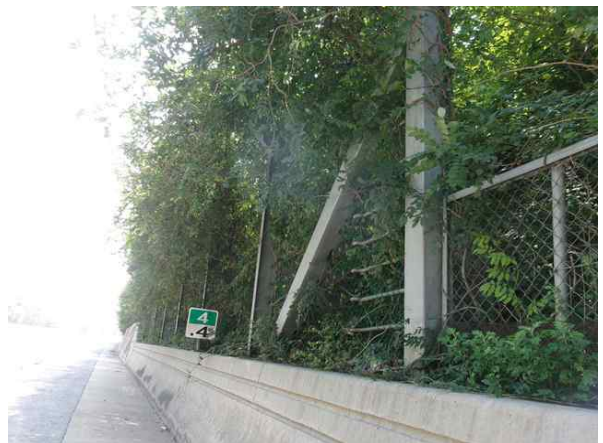
옹벽, 개비온 전경

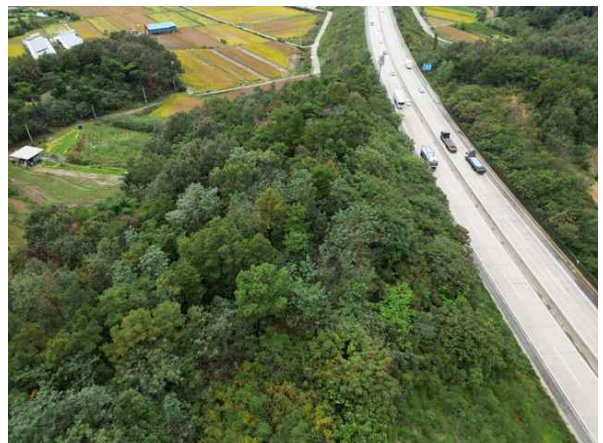
하부 전경

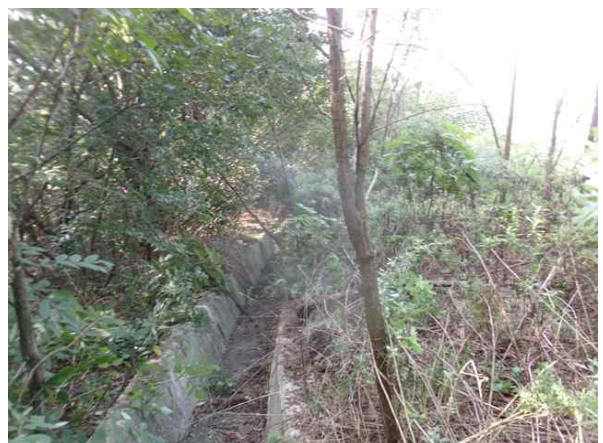
1소단 배수로 전경
