## 제13장 상주절토13

### 13.1 대상 시설물 현황

본 시설물은 경상북도 구미시 도개면 다곡리(상주영천고속도로 16.864~17.284km)에 위치한 사면으로서 총 연장 420.0m, 높이 45.0m의 절토사면으로 시공되어 있다. 또한, 준공 이후 별도의 용도변경 없이 공용중이다.

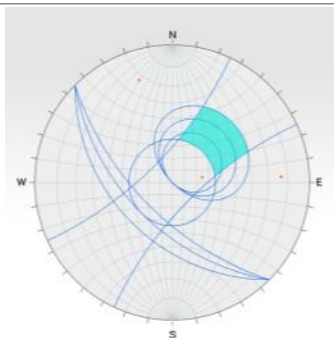
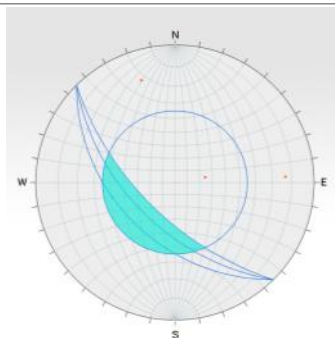
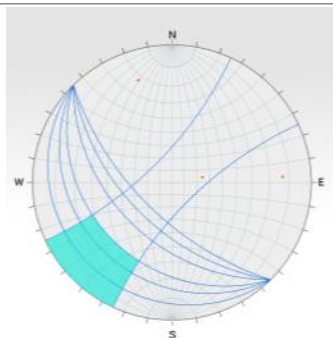
| 구 분 | | J1 | J2 | J3 | 절리상태 점수 | | |
|---|---|---|---|---|---|---|---|
| 안정 | | 안정 | | 안정 | | | |
| <ul style="list-style-type: none"><li>● 평면파괴 영역에 절리군의 극점이 분포하고 있지 않음</li><li>● 쌓기파괴 영역에 절리군의 극점이 분포하고 있지 않음</li><li>● 전도파괴 영역에 절리군의 극점이 분포하고 있지 않음</li></ul> | | | | | | | |

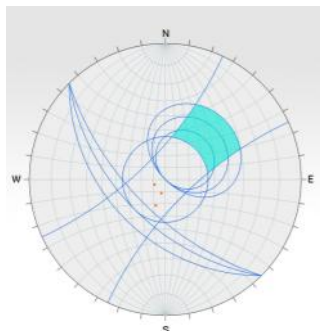
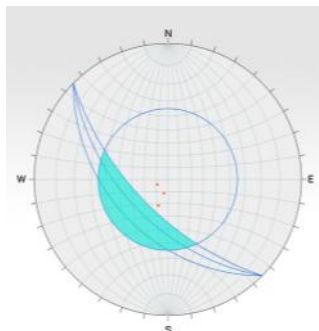
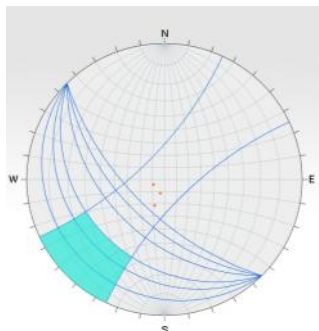
| 구 분 | | J4 | J5 | J6 | 절리상태 점수 | | |
|---|---|---|---|---|---|---|---|
| 안정 | | 안정 | | 안정 | | | |
| <ul style="list-style-type: none"><li>● 평면파괴 영역에 절리군의 극점이 분포하고 있지 않음</li><li>● 썰기파괴 영역에 절리군의 극점이 분포하고 있지 않음</li><li>● 전도파괴 영역에 절리군의 극점이 분포하고 있지 않음</li></ul> | | | | | | | |

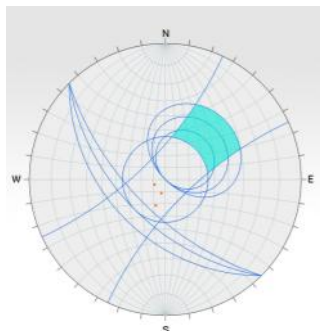
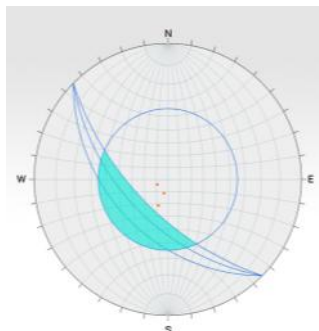
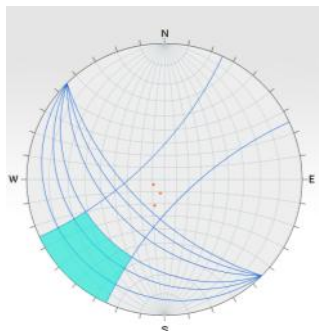
| 구 분 | | J7 | J8 | J9 | 절리상태 점수 | | |
|---|---|---|---|---|---|---|---|
| 안정 | | 안정 | | 안정 | | | |
| <ul style="list-style-type: none"><li>● 평면파괴 영역에 절리군의 극점이 분포하고 있지 않음</li><li>● 썰기파괴 영역에 절리군의 극점이 분포하고 있지 않음</li><li>● 전도파괴 영역에 절리군의 극점이 분포하고 있지 않음</li></ul> | | | | | | | |

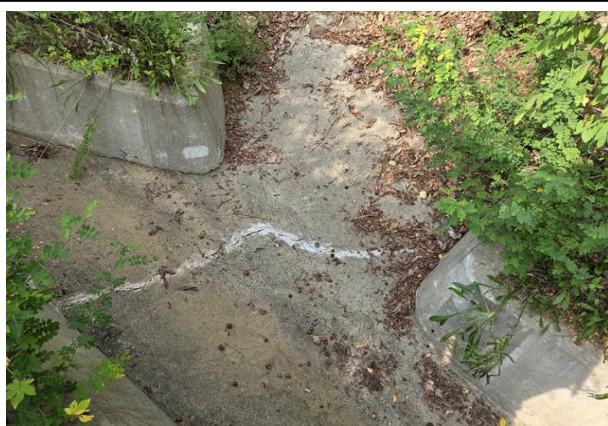
사면내 배수시설은 소단배수로 및 산마루측구가 시공되어 있으며, 지반 변형으로 인한 부상 및 침하 등의 손상은 없는 것으로 확인되었다. 다만, 일부구간 건조수축, 온도변화, 시공초기 다짐부족 등에 의한 균열 및 재료분리가 발생된 것으로 조사되었다.

| 구 분 | | 손상 내용 | 단위 | 손상수량<br>(개소 / 수량) | 손상 원인 | 비 고 |
|---|---|---|---|---|---|---|
| | 산마루측구 | 균열 | m | 5 / 4.5 | 건조수축, 온도변화 | |

산마루측구 균열

| 구분 | 손상내용 | 보수방안 | 손상<br>물량 | 보수<br>물량 | 단<br>위 | 단가<br>(천원) | 개략공<br>사비<br>(천원) | 우선<br>순위 |
|---|---|---|---|---|---|---|---|---|
| | 산마루측구 균열 | 주입보수 | 4.50 | 6.75 | m | 65 | 439 | 1 |

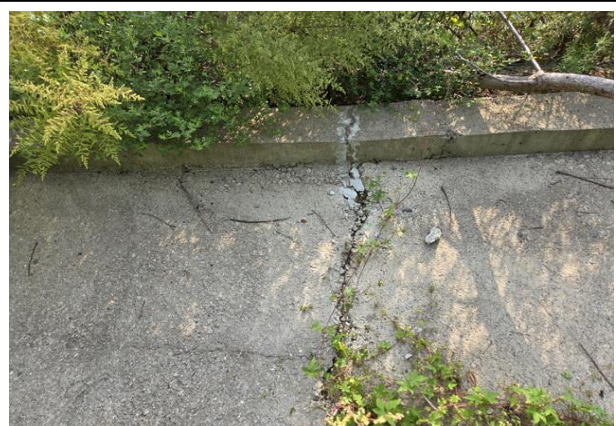
소단배수로 파손

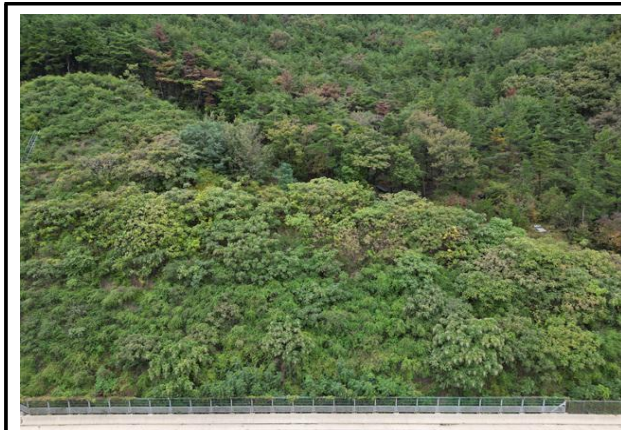
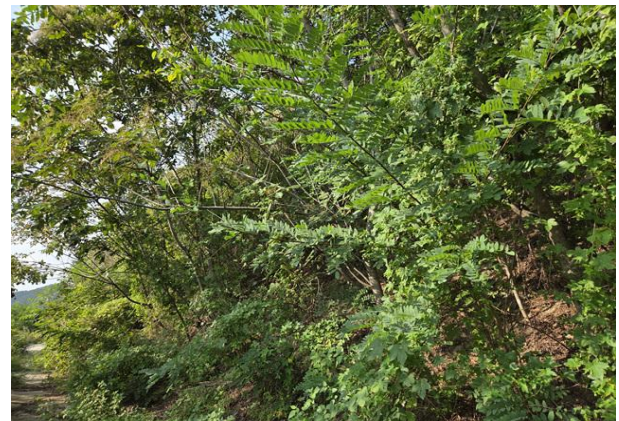
식생공 전경

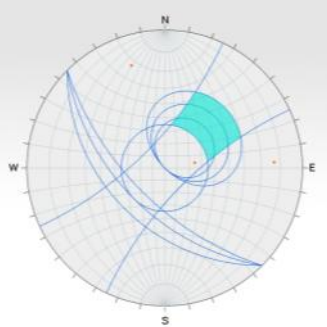
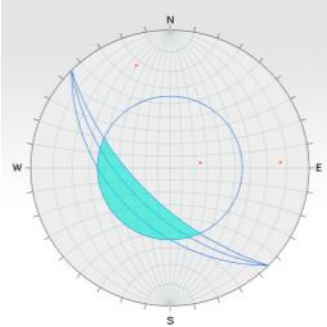
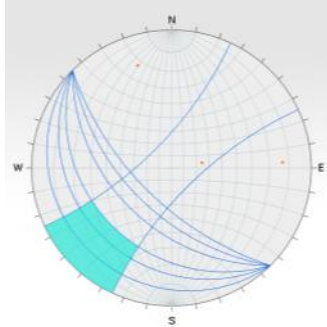
| 구 분 | 평면파괴 | 쇄기파괴 | 전도파괴 |
|---|---|---|---|
| 해석결과 | 안정 | 안정 | 안정 |

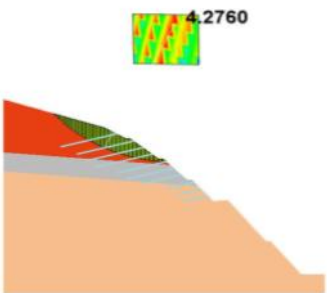
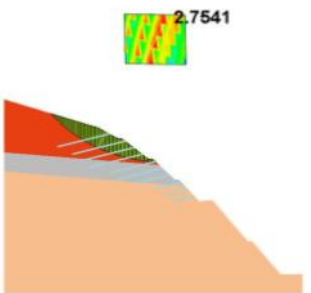
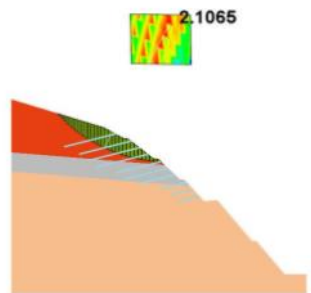
| 건기시 | 우기시 | 지진시 |
|---|---|---|
| 안전율 : 4.27 | 안전율 : 2.75 | 안전율 : 2.10 |

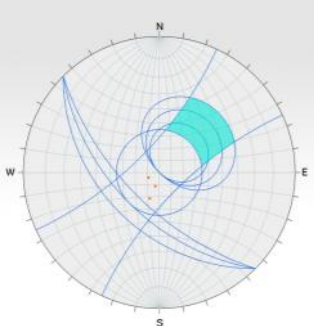
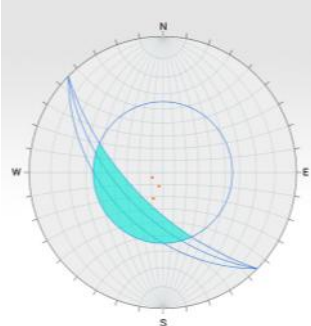
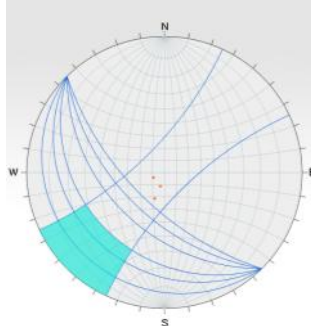
| 구 분 | 평면파괴 | 쇄기파괴 | 전도파괴 |
|---|---|---|---|
| 해석결과 | 안정 | 안정 | 안정 |
