## 제17장 영천절토17

### 17.1 대상 시설물 현황

본 시설물은 경상북도 구미시 도개면 다곡리(상주영천고속도로 21.724~22.054km)에 위치한 사면으로서 총 연장 330.0m, 높이 33.0m의 절토사면으로 시공되어 있다. 또한, 준공 이후 별도의 용도변경 없이 공용중이다.

## 2025년 정밀안전점검

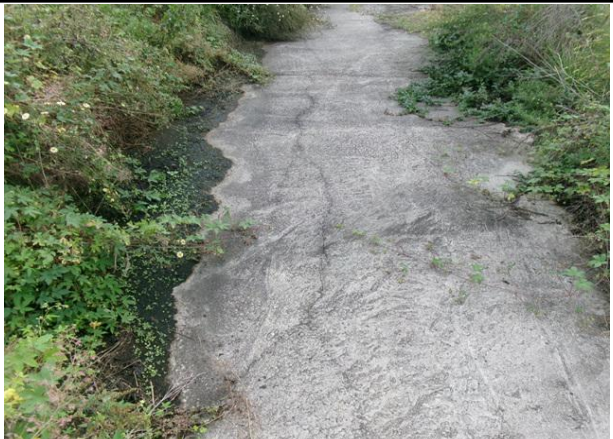
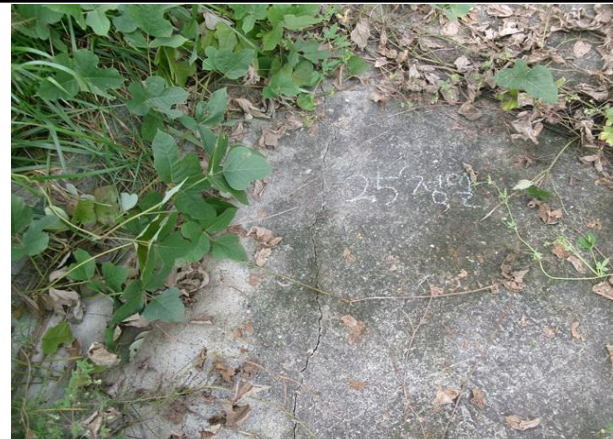
사면내 배수시설은 소단배수로 및 산마루측구가 시공되어 있으며, 지반 변형으로 인한 부상 및 침하 등의 손상은 없는 것으로 확인되었다. 다만, 일부구간 건조수축 및 온도변화 등에 의한 균열이 발생된 것으로 조사되었다.

| 구 분 | 손상 내용 | 단위 | 손상수량<br>(개소 / 수량) | 손상 원인 | 비 고 |
|---|---|---|---|---|---|
| 배수 조건 | 소단 배수로 | 균열 | m | 2 / 9.0 | 건조수축, 온도변화 |

| 소단배수로 균열 | 소단배수로 균열 |

| 구분 | 손상내용 | 보수방안 | 손상<br>물량 | 보수<br>물량 | 단<br>위 | 단가<br>(천원) | 개략공<br>사비<br>(천원) | 우선<br>순위 |
|---|---|---|---|---|---|---|---|---|
| 배수시설 | 소단배수로 균열 | 주입보수 | 9.00 | 13.50 | m | 65 | 878 | 1 |

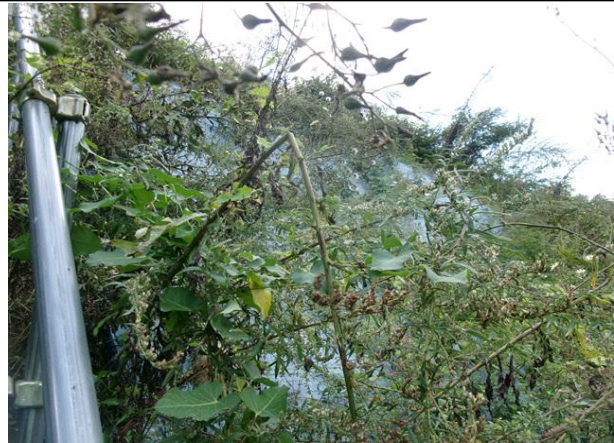
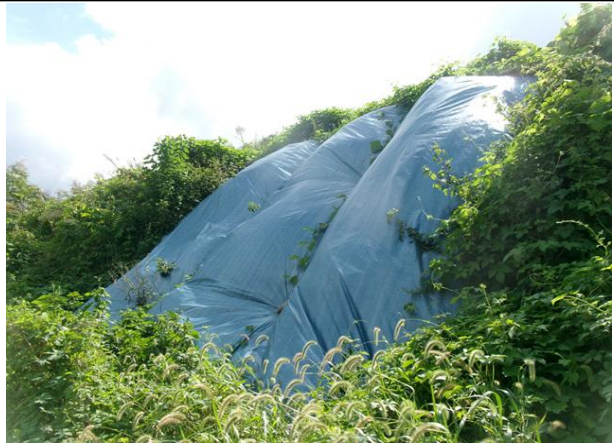
| 구 분 | 손상 내용 | 단위 | 손상수량<br>(개소 / 수량) | 손상 원인 | 비 고 |
|---|---|---|---|---|---|
| 붕괴 이력 | 표층유실(임시보수) | m³ | 3 / 75.0 | 집중강우 | |

| 표층유실 임시보수 | 표층유실 임시보수 |

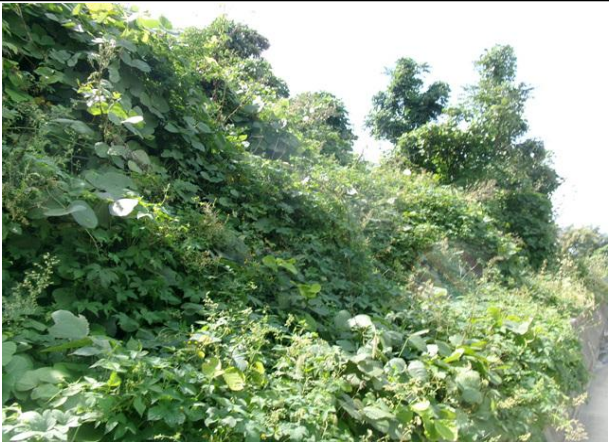
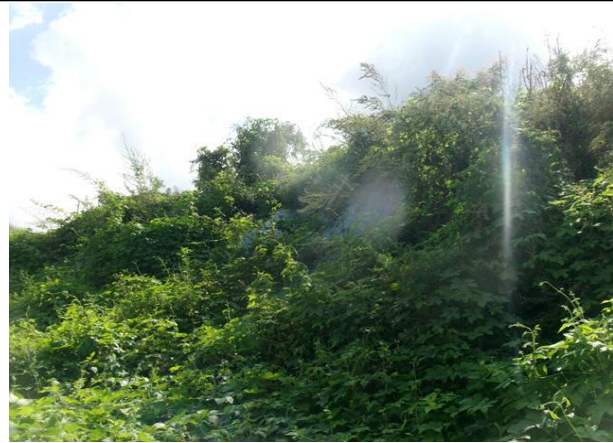
| 식생공 전경 | 식생공 전경 |
