## 제20장 영천절토20

### 20.1 대상 시설물 현황

본 시설물은 대구광역시 군위군 소보면 달산리(상주영천고속도로 25.854~26.074km)에 위치한 사면으로서 총 연장 220.0m, 높이 46.0m의 절토사면으로 시공되어 있다. 또한, 준공 이후 별도의 용도변경 없이 공용중이다.

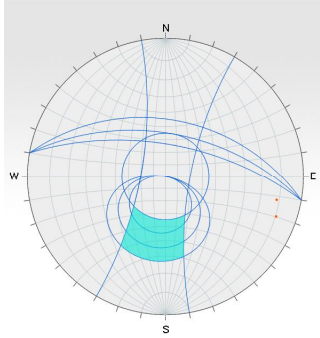
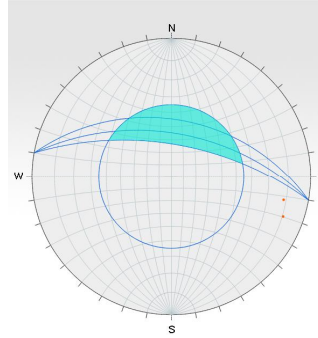
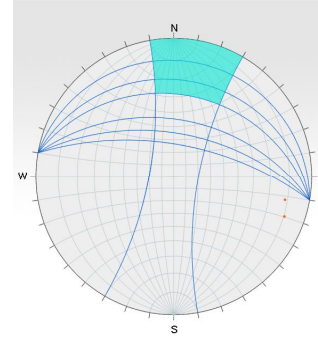
| 구 분 | | J1 | J2 | J3 | 절리상태 점수 | | |
|---|---|---|---|---|---|---|---|
| 안정 | | 안정 | | 안정 | | | |
| <ul style="list-style-type: none"><li>● 평면파괴 영역에 절리군의 극점이 분포하고 있지 않음</li><li>● 쌓기파괴 영역에 절리군의 극점이 분포하고 있지 않음</li><li>● 전도파괴 영역에 절리군의 극점이 분포하고 있지 않음</li></ul> | | | | | | | |
