## 제21장 영천절토21

### 21.1 대상 시설물 현황

본 시설물은 대구광역시 군위군 소보면 달산리(상주영천고속도로 26.654~27.034km)에 위치한 사면으로서 총 연장 380.0m, 높이 33.0m의 절토사면으로 시공되어 있다. 또한, 준공 이후 별도의 용도변경 없이 공용중이다.

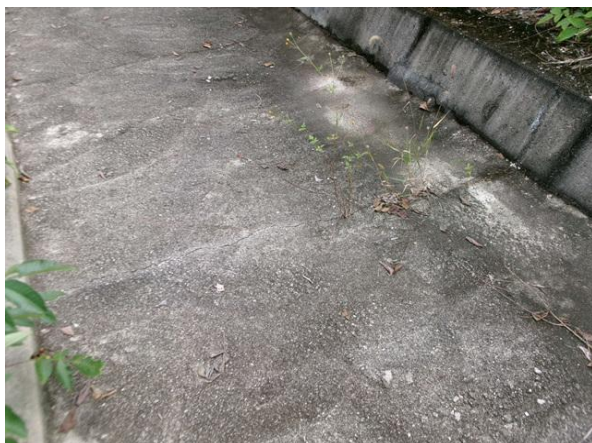
사면내 배수시설은 소단배수로 및 산마루측구, 수직도수로가 시공되어 있으며, 조사결과 소단배수로 및 산마루측구에 균열이 일부 발생한 것으로 조사되었다.

| 구 분 | 손상 내용 | 단위 | 손상수량<br>(개소 / 수량) | 손상 원인 | 비 고 |
|---|---|---|---|---|---|
| 배수 조건 | 소단배수로 | 균열 | m | 5 / 10.0 | 건조수축, 온도변화 |

1소단배수로 균열

| 구분 | 손상내용 | 보수방안 | 손상<br>물량 | 보수<br>물량 | 단<br>위 | 단가<br>(천원) | 개략공사비<br>(천원) | 우선<br>순위 |
|---|---|---|---|---|---|---|---|---|
| 배수시설 | 소단배수로 균열 | 주입보수 | 10.00 | 15.00 | m | 65 | 975 | 1 |

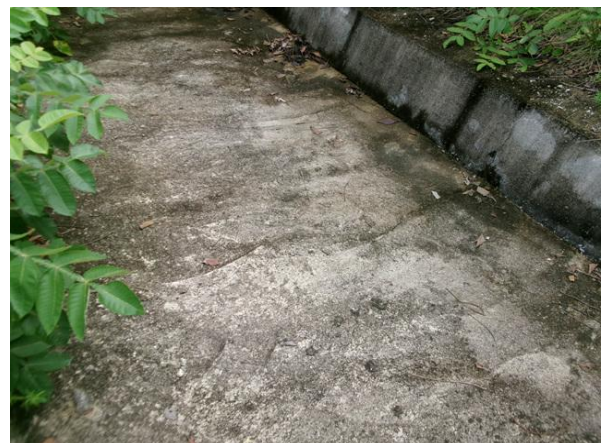
1소단배수로 균열
