## 제24장 상주절토24

본 시설물은 대구광역시 군위군 소보면 서경리(상주영천고속도로 30.413~30.588km)에 위치한 사면으로서 총 연장 175.0m, 높이 45.3m의 절토사면으로 시공되어 있다.

## 2025년 2종성능평가

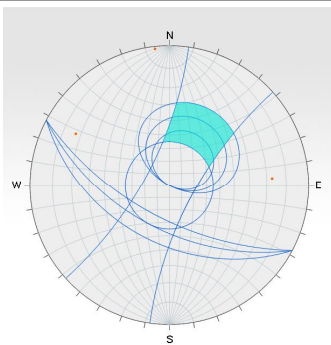
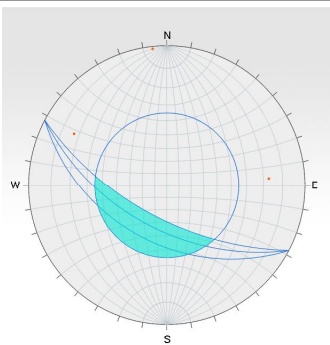
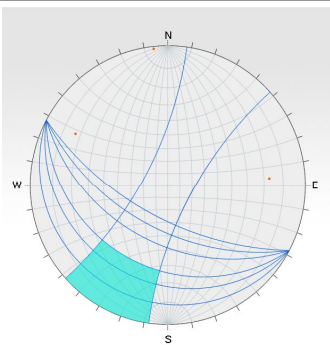
| 구 분 | | J1 | J2 | J3 | 절리상태 점수 | | |
|---|---|---|---|---|---|---|---|
| 안정 | | 안정 | | 안정 | | | |
| <ul style="list-style-type: none"><li>● 평면파괴 영역에 절리군의 극점이 분포하고 있지 않음</li><li>● 썰기파괴 영역에 절리군의 극점이 분포하고 있지 않음</li><li>● 전도파괴 영역에 절리군의 극점이 분포하고 있지 않음</li></ul> | | | | | | | |

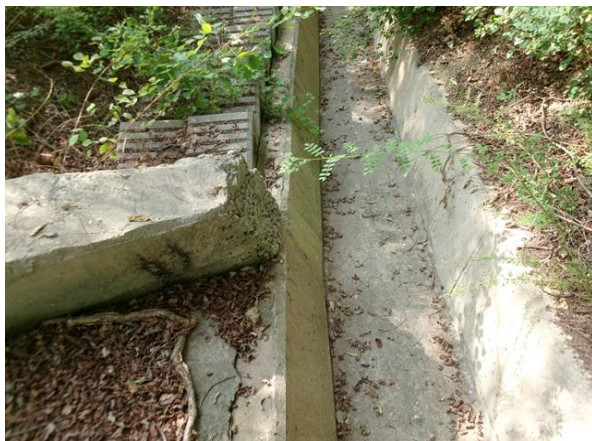
사면내 배수시설은 소단배수로 및 산마루측구가 시공되어 있으며, 조사결과 소단배수로 균열, 망상균열, 파손, 산마루측구 균열, 재료분리가 일부 발생한 것으로 조사되었다.

| 구 분 | 손상 내용 | 단위 | 손상수량<br>(개소 / 수량) | 손상 원인 | 비 고 |
|---|---|---|---|---|---|
| 배수 조건 | 소단배수로 | 균열 | m | 3EA / 5.0 | 초기건조수축 우수유입 |
| 배수 조건 | 소단배수로 | 망상균열 | m <sup>2</sup> | 1EA / 4.0 | 초기건조수축 우수유입 |

1소단배수로 균열

| 구분 | 손상내용 | 보수방안 | 손상<br>물량 | 보수<br>물량 | 단<br>위 | 단가<br>(천원) | 개략공사비<br>(천원) | 우선<br>순위 |
|---|---|---|---|---|---|---|---|---|
| 배수시설 | 소단배수로 균열 | 주입보수 | 5.00 | 7.50 | m | 65 | 488 | 1 |
| | 소단배수로 망상균열 | 균열보수 | 4.00 | 6.00 | m <sup>2</sup> | 54 | 324 | 2 |

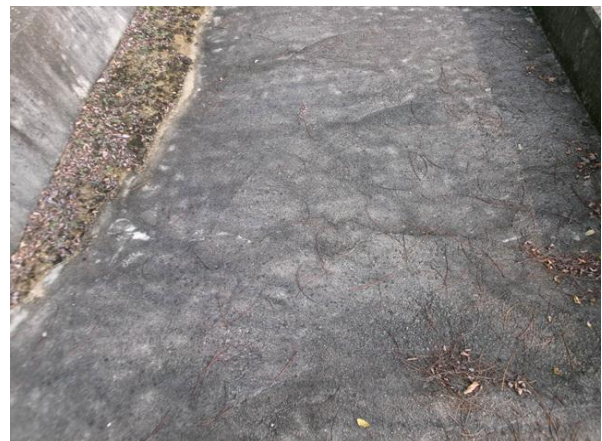
| 구 분 | 손상 내용 | 단위 | 손상수량<br>(개소 / 수량) | 손상 원인 | 비 고 |
|---|---|---|---|---|---|
| 배수 조건 | 산마루측구 | 균열 | m | 7EA / 7.0 | 초기건조수축 우수유입 |
| 배수 조건 | 산마루측구 | 재료분리 | m <sup>2</sup> | 1EA / 0.09 | 초기건조수축 우수유입 |

산마루측구 균열

| 구분 | 손상내용 | 보수방안 | 손상<br>물량 | 보수<br>물량 | 단<br>위 | 단가<br>(천원) | 개략공사비<br>(천원) | 우선<br>순위 |
|---|---|---|---|---|---|---|---|---|
| | 산마루측구 균열 | 주입보수 | 7.00 | 10.50 | m | 65 | 683 | 1 |

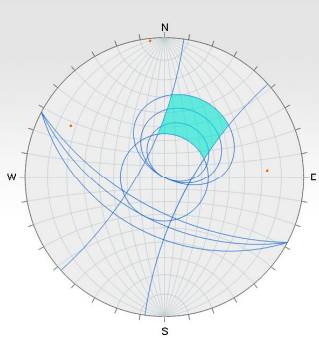
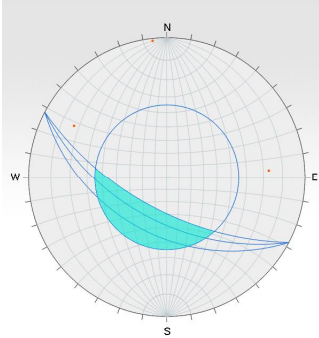
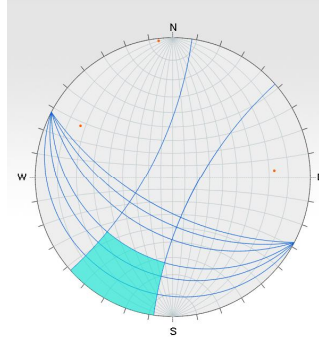
| 구 분 | 평면파괴 | 쇄기파괴 | 전도파괴 |
|---|---|---|---|
| 해석결과 | 안정 | 안정 | 안정 |
