## 제28장 영천절토28

## 28.1 대상 시설물 현황

본 시설물은 경상북도 구미시 장천면 오로리(상주영천고속도로 37.175~37.415km)에 위치한 사면으로서 총 연장 240.0m, 높이 41.0m의 절토사면으로 시공되어 있다.

## 2025년 2종성능평가

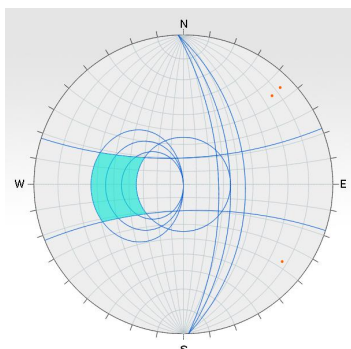
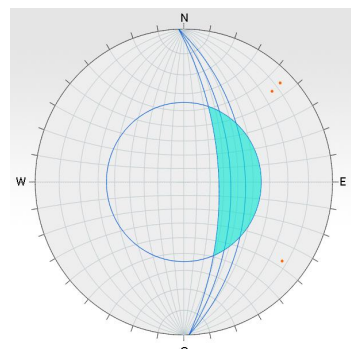
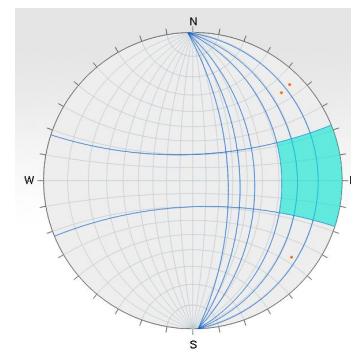
| 구 분 | | J4 | J5 | J6 | 절리상태 점수 | | |
|---|---|---|---|---|---|---|---|
| 안정 | | 안정 | | 안정 | | | |
| <ul style="list-style-type: none"><li>● 평면파괴 영역에 절리군의 극점이 분포하고 있지 않음</li><li>● 썰기파괴 영역에 절리군의 극점이 분포하고 있지 않음</li><li>● 전도파괴 영역에 절리군의 극점이 분포하고 있지 않음</li></ul> | | | | | | | |

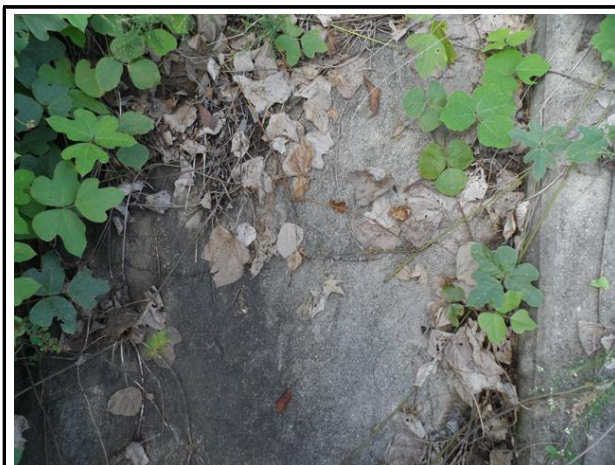
사면내 배수시설은 소단배수로, 산마루측구, 수직도수로가 시공되어 있으며, 조사결과 소단배수로 균열, 토사퇴적, 산마루측구 파손, 수직도수로 재료분리가 일부 발생한 것으로 조사되었다.

| 구 분 | 손상 내용 | 단위 | 손상수량<br>(개소 / 수량) | 손상 원인 | 비 고 |
|---|---|---|---|---|---|
| 배수 조건 | 소단배수로 | 균열 | m | 4 / 8.0 | 초기건조수축, 우수유입 |

소단배수로 균열

| 구분 | 손상내용 | 보수방안 | 손상<br>물량 | 보수<br>물량 | 단<br>위 | 단가<br>(천원) | 개략공사비<br>(천원) | 우선<br>순위 |
|---|---|---|---|---|---|---|---|---|
| 배수시설 | 소단배수로 균열 | 주입보수 | 8.00 | 12.00 | m | 65 | 780 | 1 |

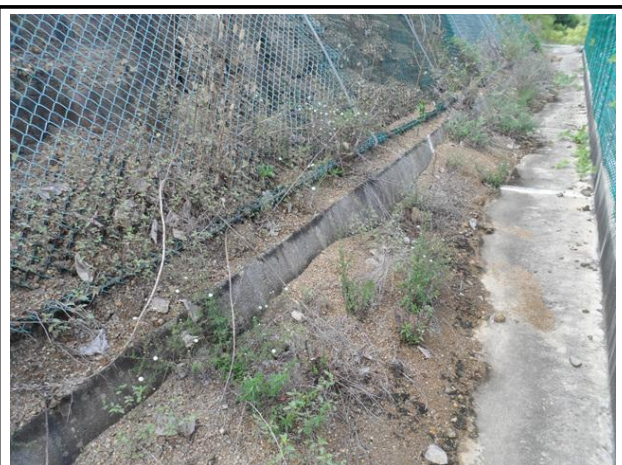
소단배수로 토사퇴적

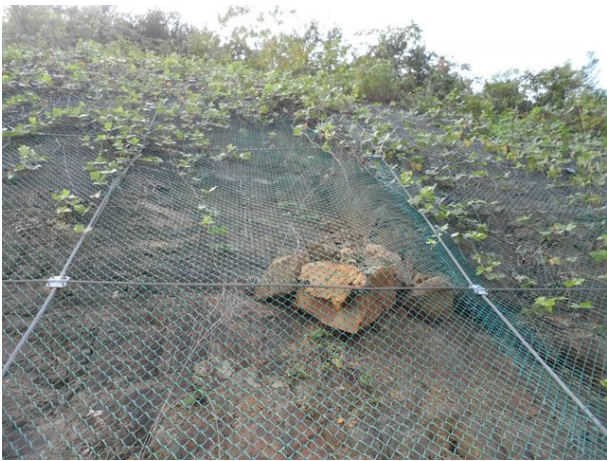
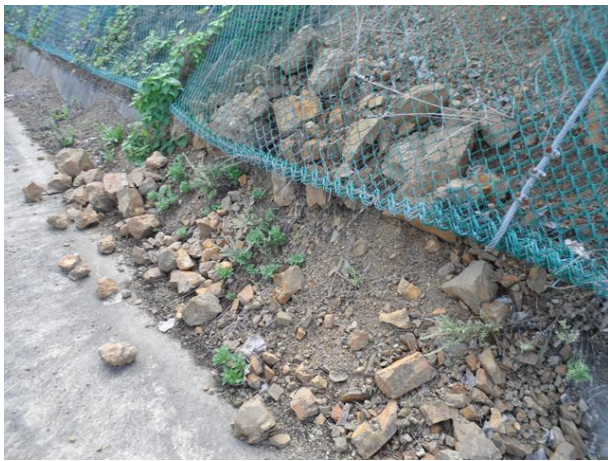
초기점검 및 기 점검사항을 토대로 확인한 결과, 37.235k 2단 뺨기파괴가 조사되었다. 조사된 손상은 집중강우, 지표수 유입, 동결융해 등에 의해 발생한 것으로 낙석방지망내 포획된 상태이며, 1소단배수로에 낙석방지울타리가 시공되어 있어서 손상의 주행차로 침범의 우려가 적으므로 즉각적인 보수보다는 진전여부에 대한 주의관찰이 요구된다. 추후 진전시 계단식옹벽, 락볼트 시공 등과 같은 보수대책 수립이 필요하다.

| 구 분 | 손상 내용 | 단위 | 손상수량<br>(개소 / 수량) | 손상 원인 | 비 고 |
|---|---|---|---|---|---|
| 붕괴 이력 | 뺨기파괴 | m <sup>3</sup> | 1 / 10.0 | 강우, 지표수 유입 | |

| 37.235k 뺨기파괴(2.0*10.0*0.5) | 37.235k 뺨기파괴(2.0*10.0*0.5) |

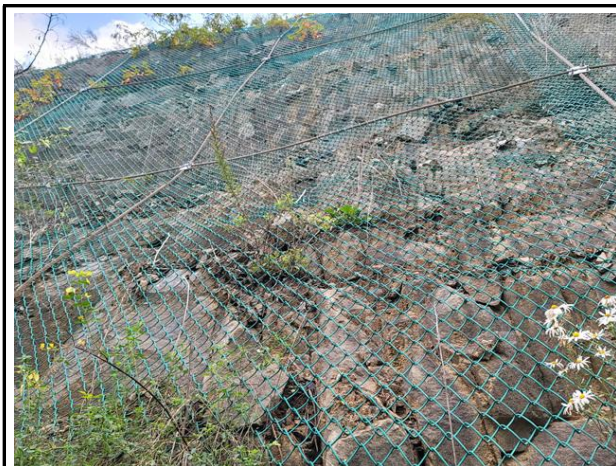
낙석은 암반사면에서 빈번히 발생하는 붕괴유형으로 사면내 관찰되는 이완암 및 뜬돌의 규모 등을 조사하는 항목이다. 37.215k 1단 이완암 및 뜬돌이 조사되었으며, 37.235k 2단 썰기파괴에 의한 낙석퇴적이 조사되었다. 조사된 손상은 집중강우, 지표수 유입, 공용중 열화 등에 의한 것으로 낙석방지망, 낙석방지울타리로 인해 하부 퇴적물의 주행차로 침범의 우려가 적으므로 손상의 진전여부에 대한 주의관찰이 요구되며, 낙석퇴적은 정비를 통한 유지관리가 필요하다.

37.215k 이완암 및 뜬돌(10.0\*10.0\*0.2)

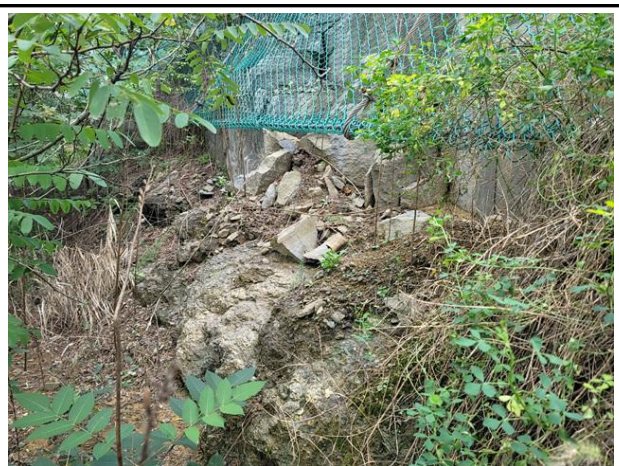
| 구 분 | 손상 내용 | 단위 | 손상수량<br>(개소 / 수량) | 손상원인 | 비 고 |
|---|---|---|---|---|---|
| 낙 석 | 토사 및 낙석퇴적 | m³ | 1 / 2.0 | 강우, 지표수 유입 | |

37.215k 토사 및 낙석퇴적(10.0\*1.0\*0.2)

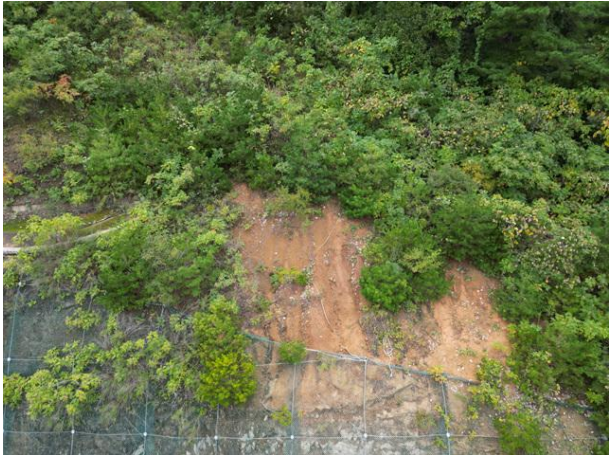
표면보호공은 사면의 안전성에는 직접적인 영향을 주지 않으나, 사면의 상태보호 및 유지에 영향을 미치는 요소이다. 현장조사 결과, 37.215k 표층유실은 강우, 지표수 유입 등에 의해 발생한 손상으로 상부에 인장균열 등의 손상은 없고, 장마철 강우시 지표수에 의해 손상의 증가할 수 있으므로 주의관찰이 요구된다. 낙석방지망 설치 및 상단 산마루측구가 설치되어 있으므로 주의관찰 후 손상의 진전시 보호공 조치를 실시하는 유지관리가 유리할 것으로 보인다.

| 구 분 | | 손상 내용 | 단위 | 손상수량<br>(개소 / 수량) | 손상 원인 | 비 고 |
|---|---|---|---|---|---|---|
| 표면<br>보호공 | 식생공 | 표층유실 | m³ | 1 / 24.0 | 강우, 지표수 유입 | |

| 37.215k 표층유실(10.0*8.0*0.3) | 2023년 정밀안전점검 전경 |

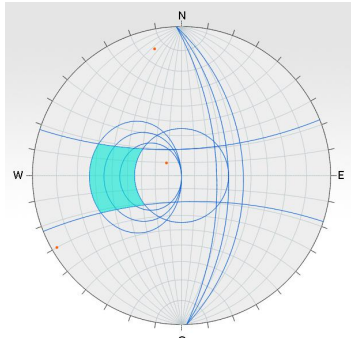
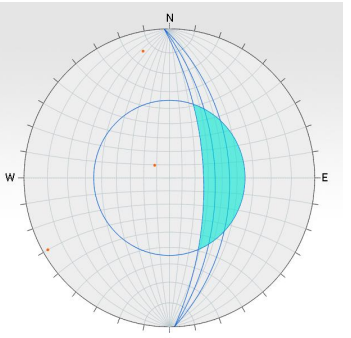
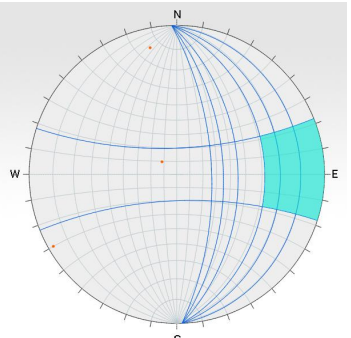
| 구 분 | 평면파괴 | 쇄기파괴 | 전도파괴 |
|---|---|---|---|
| 해석결과 | 안정 | 안정 | 안정 |

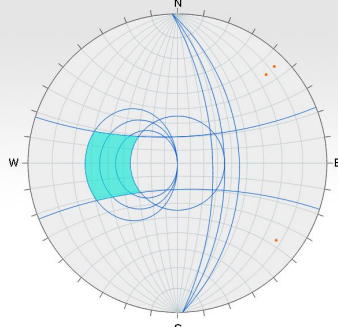
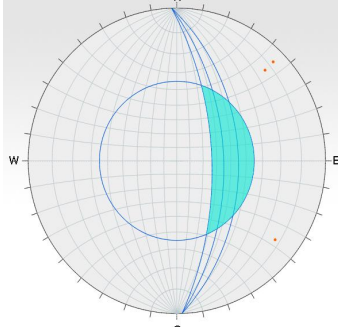
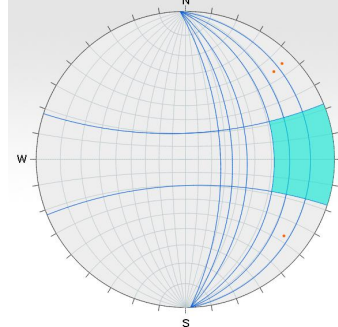
| 구 분 | 평면파괴 | 쇄기파괴 | 전도파괴 |
|---|---|---|---|
| 해석결과 | 안정 | 안정 | 안정 |
