## 제41장 영천절토41

## 41.1 대상 시설물 현황

본 시설물은 대구광역시 군위군 부계면 창평리(상주영천고속도로 57.818~58.014km 부근 군위영천휴게소)에 위치한 사면으로서 총 연장 191.0m, 높이 33.0m의 절토사면으로 시공되어 있다.

## 2025년 2종성능평가

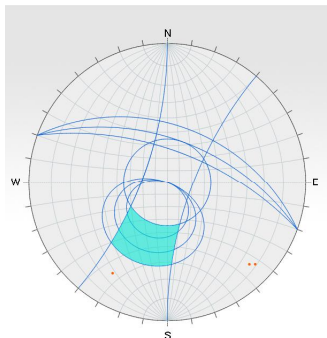
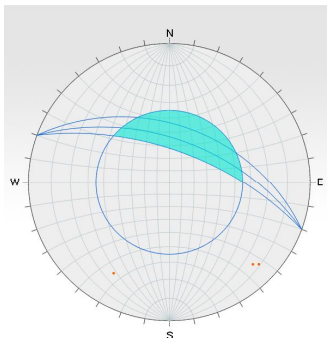
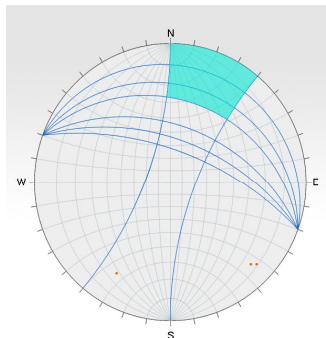
| 구 분 | | J1 | J2 | J3 | 절리상태 점수 | | |
|---|---|---|---|---|---|---|---|
| 안정 | | 안정 | | 안정 | | | |
| <ul style="list-style-type: none"><li>● 평면파괴 영역에 절리군의 극점이 분포하고 있지 않음</li><li>● 썰기파괴 영역에 절리군의 극점이 분포하고 있지 않음</li><li>● 전도파괴 영역에 절리군의 극점이 분포하고 있지 않음</li></ul> | | | | | | | |

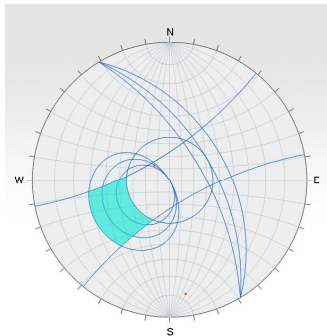
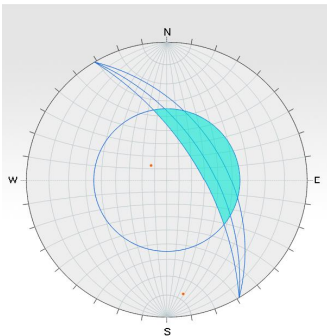
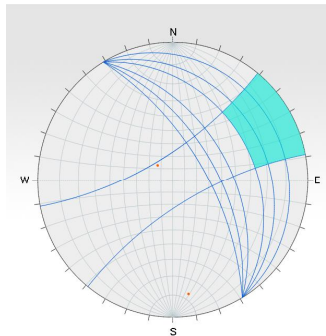
| 구 분 | | J1 | J2 | J3 | 절리상태 점수 | | |
|---|---|---|---|---|---|---|---|
| 안정 | | 안정 | | 안정 | | | |
| <ul style="list-style-type: none"><li>● 평면파괴 영역에 절리군의 극점이 분포하고 있지 않음</li><li>● 썰기파괴 영역에 절리군의 극점이 분포하고 있지 않음</li><li>● 전도파괴 영역에 절리군의 극점이 분포하고 있지 않음</li></ul> | | | | | | | |

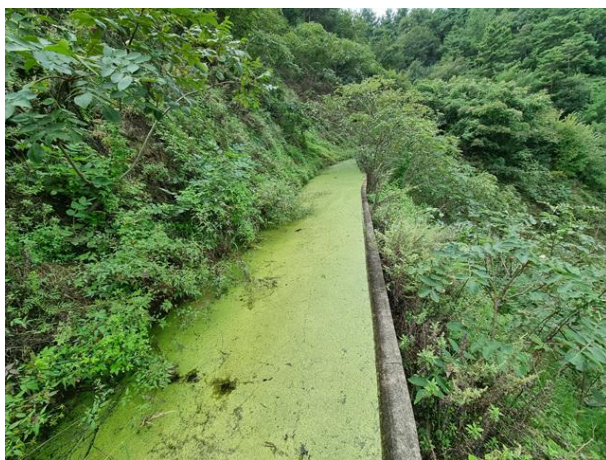
사면내 배수시설은 소단배수로 및 산마루측구, 수직도수로가 시공되어 있으며, 조사결과 소단배수로 균열, 체수, 산마루측구 균열, 파손, 재료분리, 수직도수로 파손, 수평배수로 파손이 일부 발생한 것으로 조사되었다.

| 구 분 | 손상 내용 | 단위 | 손상수량<br>(개소 / 수량) | 손상 원인 | 비 고 |
|---|---|---|---|---|---|
| 배수 조건 | 소단배수로 균열 | m | 4 / 12.0 | 초기건조수축, 우수유입 | |

소단배수로 체수

| 구분 | 손상내용 | 보수방안 | 손상<br>물량 | 보수<br>물량 | 단<br>위 | 단가<br>(천원) | 개략공사비<br>(천원) | 우선<br>순위 |
|---|---|---|---|---|---|---|---|---|
| 배수시설 | 소단배수로 균열 | 주입보수 | 12.00 | 18.00 | m | 65 | 1,170 | 1 |

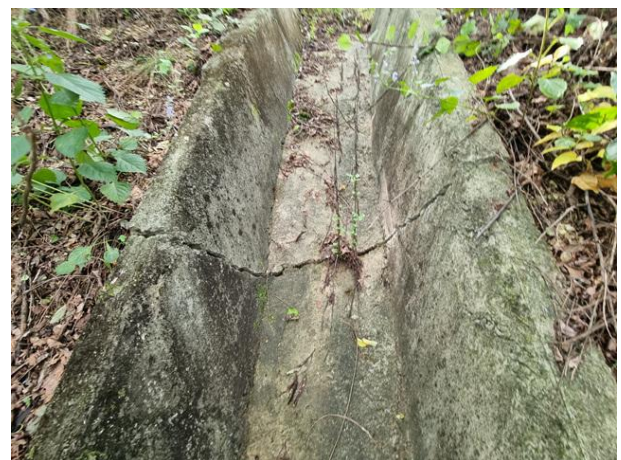
산마루측구 파손

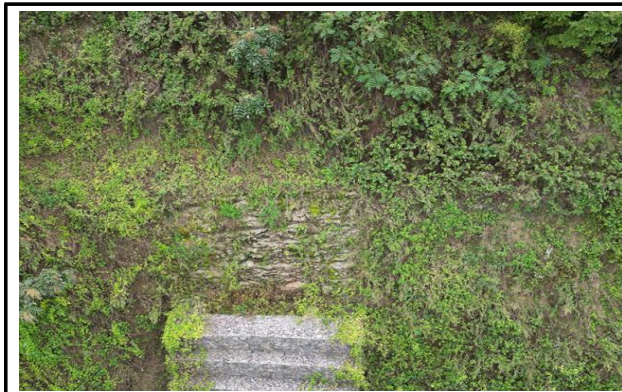
표면보호공은 사면의 안전성에는 직접적인 영향을 주지 않으나, 사면의 상태보호 및 유지에 영향을 미치는 요소이다. 57.938k 개비온옹벽 상부에 조사된 식생공유실은 식생활착이 약한 부위로 지표수 및 침투수 유입으로 인한 손상으로 즉각적인 보수보다는 주의관찰 후 식생활착 상태에 따라 보수여부를 판단하는 유지관리가 유리할 것으로 보인다.

| 구 분 | | 손상 내용 | 단위 | 손상수량<br>(개소 / 수량) | 손상 원인 | 비 고 |
|---|---|---|---|---|---|---|
| 표면<br>보호공 | 식생공 | 식생공 유실 | m <sup>2</sup> | 1 / 8.0 | 강우, 지표수 유입 | - |

식생공 유실

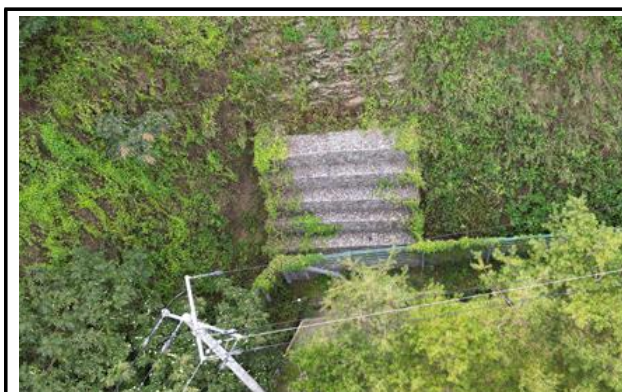
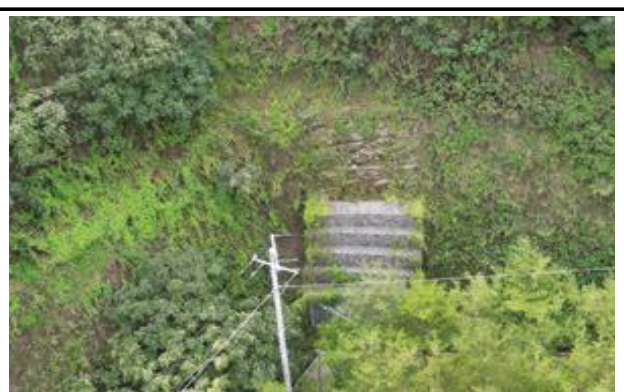
본 비탈면은 관련자료 분석 결과 개비온옹벽이 시공된 것으로 조사되었으며, 현장조사 결과 손상이 없는 양호한 상태로 확인되었다.

개비온옹벽 전경

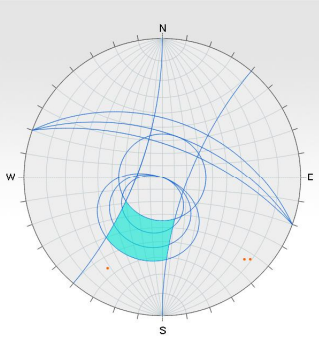
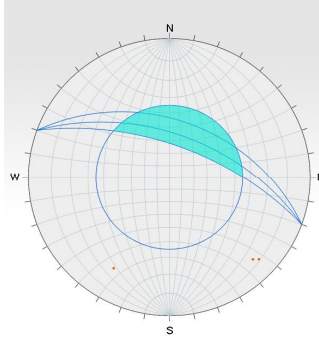
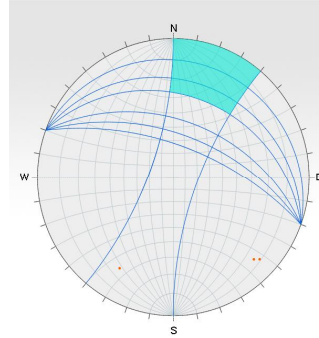
| 구 분 | 평면파괴 | 쇄기파괴 | 전도파괴 |
|---|---|---|---|
| 해석결과 | 안정 | 안정 | 안정 |
