## 제52장 영천절토52

### 52.1 대상 시설물 현황

본 시설물은 경상북도 영천시 화산면 화산리(상주영천고속도로 72.798~72.938km)에 위치한 사면으로서 총 연장 140.0m, 높이 45.0m의 절토사면으로 시공되어 있다.

## 2025년 정밀안전점검(금회)

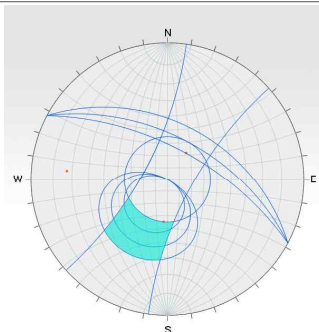
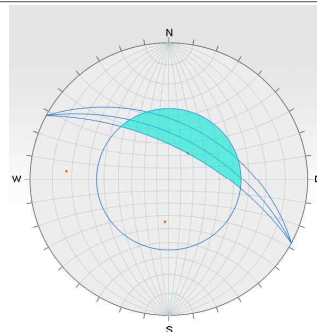
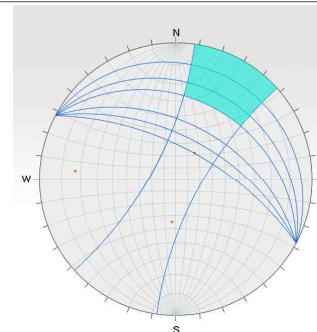
| 구 분 | | J1 | J2 | J3 | 절리상태 점수 | | |
|---|---|---|---|---|---|---|---|
| 안정 | | 안정 | | 안정 | | | |
| <ul style="list-style-type: none"><li>● 평면파괴 영역에 절리군의 극점이 분포하고 있지 않음</li><li>● 썰기파괴 영역에 절리군의 극점이 분포하고 있지 않음</li><li>● 전도파괴 영역에 절리군의 극점이 분포하고 있지 않음</li></ul> | | | | | | | |

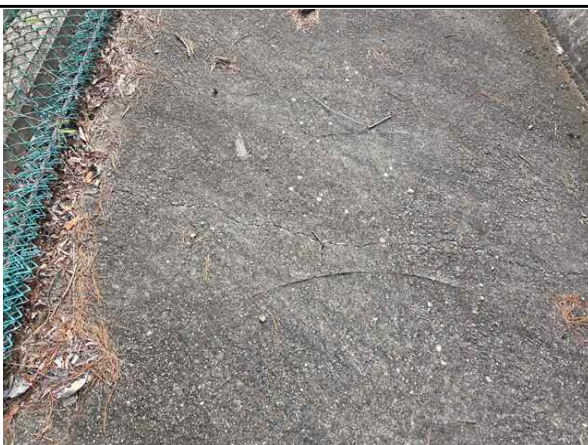
| 현 황 | 72.870k 소단배수로 균열(0.3/3.0*20ea) | 현 황 | 72.840k 소단배수로 토사퇴적(10.0*1.0) |
| 원 인 | 다짐미흡, 배수로 자중, 지표수 유입 | 원 인 | 지표수에 의한 침식 |

| 대 책 | 주입보수 | 대 책 | 정비 |

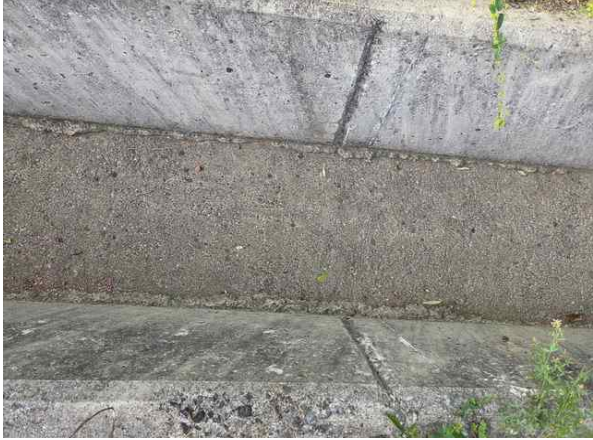
| 현 황 | 72.795k 산마루측구 균열(0.3/1.5) | 현 황 | 72.835k 산마루측구 균열(0.3/1.5) |
| 원 인 | 다짐미흡, 배수로 자중, 지표수 유입 | 원 인 | 다짐미흡, 배수로 자중, 지표수 유입 |

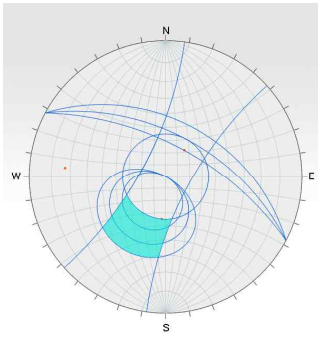
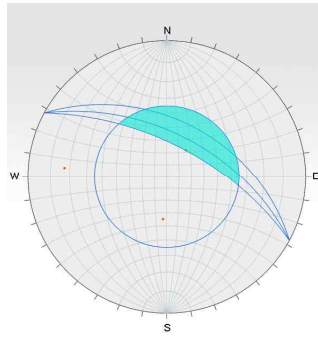
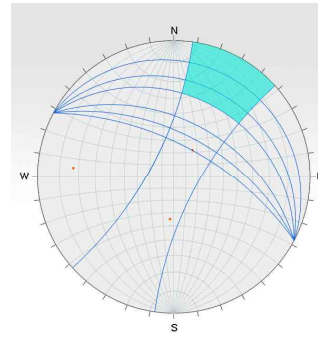
| 구 분 | 평면파괴 | 쇄기파괴 | 전도파괴 |
|---|---|---|---|
| 해석결과 | 안정 | 안정 | 안정 |

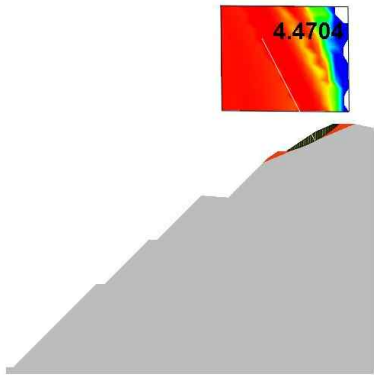
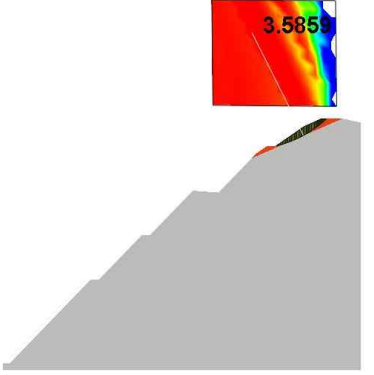
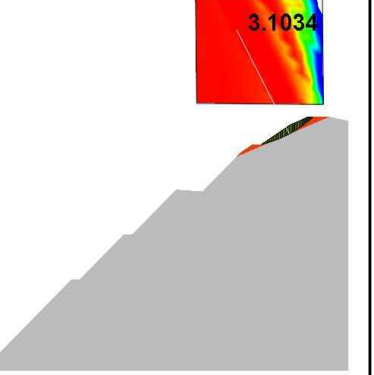
| 건기시 | 우기시 | 지진시 |
|---|---|---|
| 안전율 : 4.47 | 안전율 : 3.58 | 안전율 : 3.10 |
