## 제55장 영천절토55

## 55.1 대상 시설물 현황

본 시설물은 경상북도 영천시 화산면 가상리(상주영천고속도로 74.758~74.938km)에 위치한 사면으로서 총 연장 180.0m, 높이 39.0m의 절토사면으로 시공되어 있다.

## 2025년 정밀안전점검(금회)

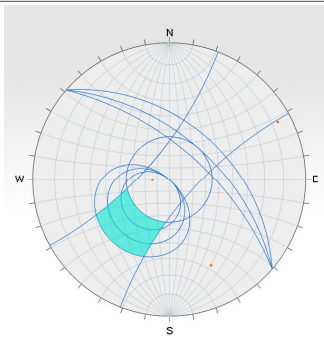
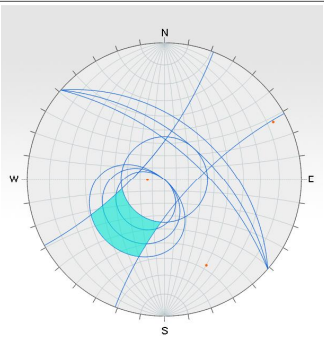
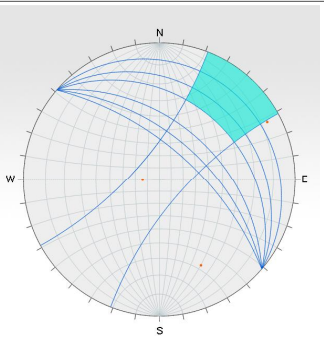
| 구 분 | | J1 | J2 | J3 | 절리상태 점수 | | |
|---|---|---|---|---|---|---|---|
| 안정 | | 안정 | | 안정 | | | |
| <ul style="list-style-type: none"><li>● 평면파괴 영역에 절리군의 극점이 분포하고 있지 않음</li><li>● 썩기파괴 영역에 절리군의 극점이 분포하고 있지 않음</li><li>● 전도파괴 영역에 절리군의 극점이 분포하고 있지 않음</li></ul> | | | | | | | |

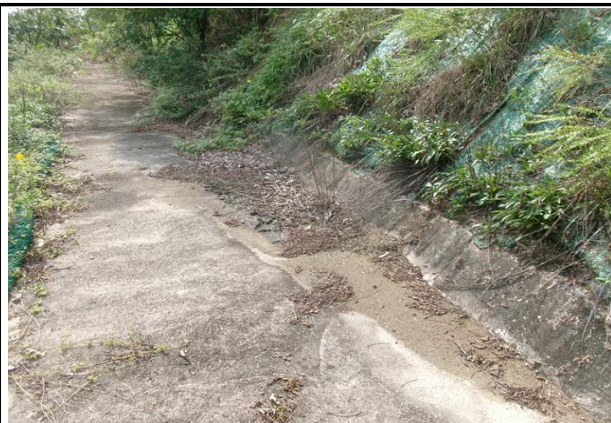
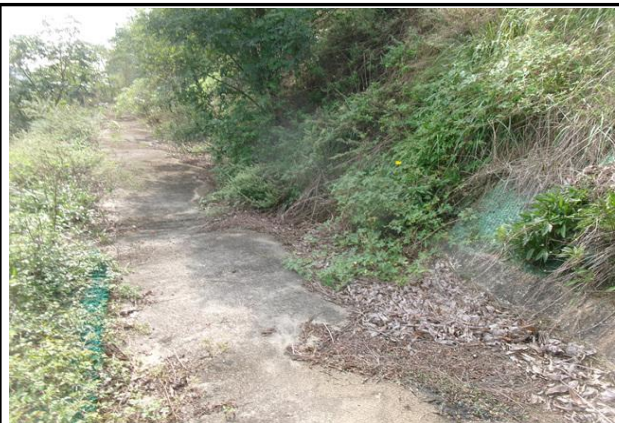
| 현 | 현 | 74.858k 소단배수로 토사퇴적(40.0*0.5*0.1) | 현 | 현 | 74.858k 소단배수로 토사퇴적(40.0*0.5*0.1) |
| 원 | 원 | 지표수유입, 표층유실 | 원 | 원 | 지표수유입, 표층유실 |

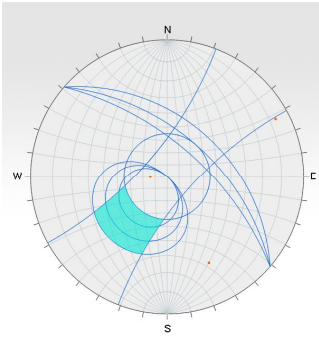
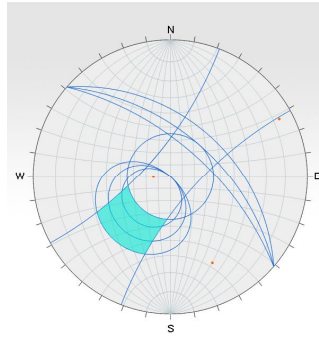
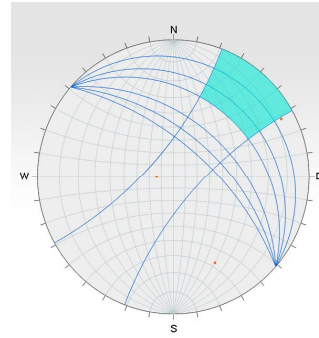
◦ 해석결과

| 구 분 | 평면파괴 | 쇄기파괴 | 전도파괴 |
|---|---|---|---|
| 해석결과 | 안정 | 안정 | 안정 |
