- 69.1 시설물 개요
- 69.2 자료수집 및 분석
- 69.3 현장조사
- 69.4 콘크리트 재료시험 조사
- 69.5 안전성능 평가
- 69.6 내구성능 평가
- 69.7 종합평가
- 69.8 유지관리 전략 제안
- 69.9 종합결론

## 69.1.2 위치도 및 전경사진

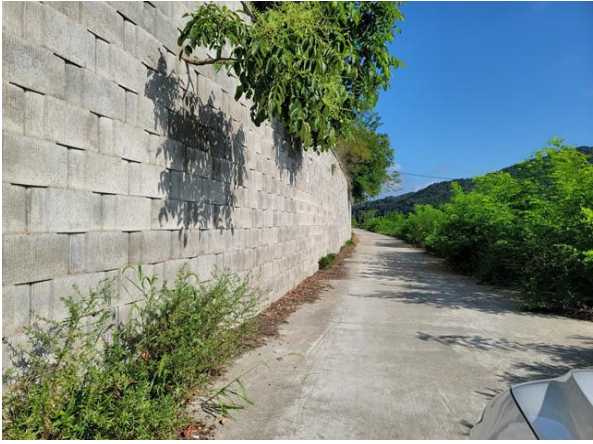
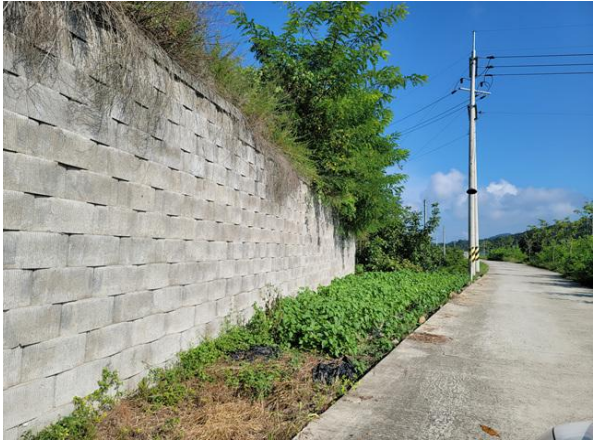
| 현 황 | · 상태양호 | 현 황 | · 상태양호 |
| 원 인 | · - | 원 인 | · - |

| 대 책 | · - | 대 책 | · - |

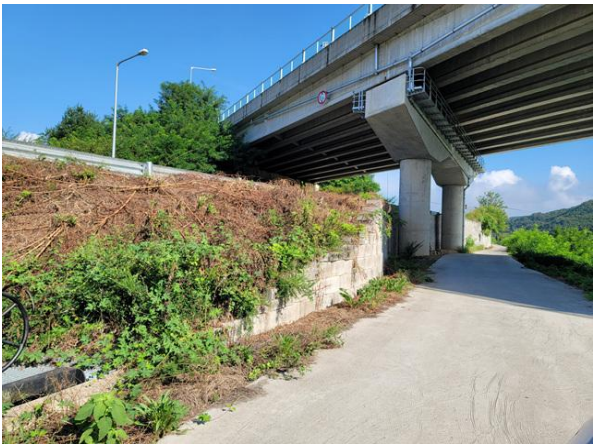
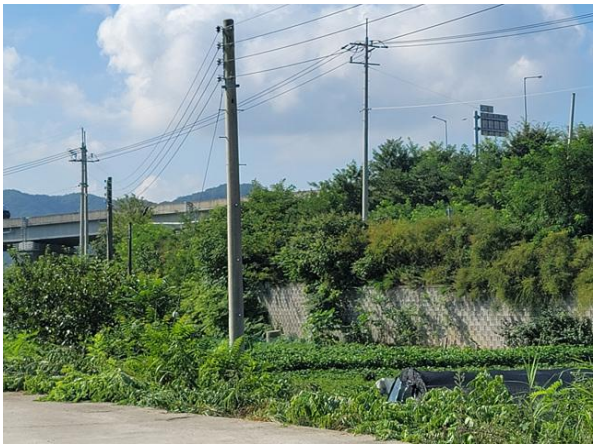
| 현 황 | · 상태양호 | 현 황 | · 상태양호 |
| 원 인 | · - | 원 인 | · - |

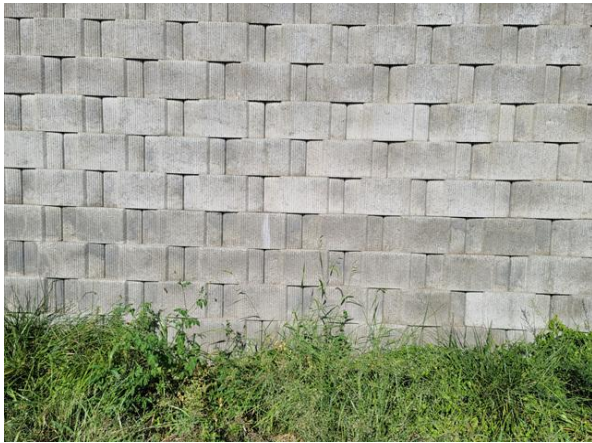
| 현 황 | · S3 블록 균열(2EA) |
| 원 인 | · 공용기간 증가 등 |

| 대 책 | · 주의관찰 |

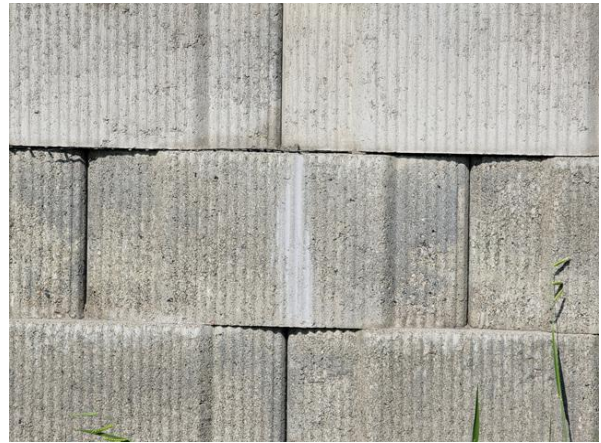
| 현 황 | · S3 블록 균열(2EA) |
| 원 인 | · 공용기간 증가 등 |

| 대 책 | · 주의관찰 |

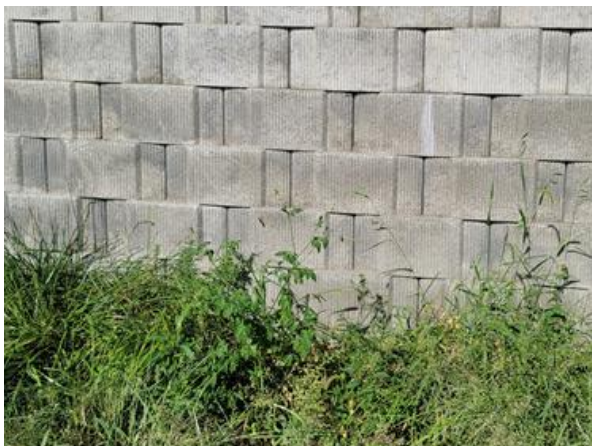
| 현 황 | · S4 블록 균열(2EA) |
| 원 인 | · 외부 충격 등 |

| 대 책 | · 주의관찰 |

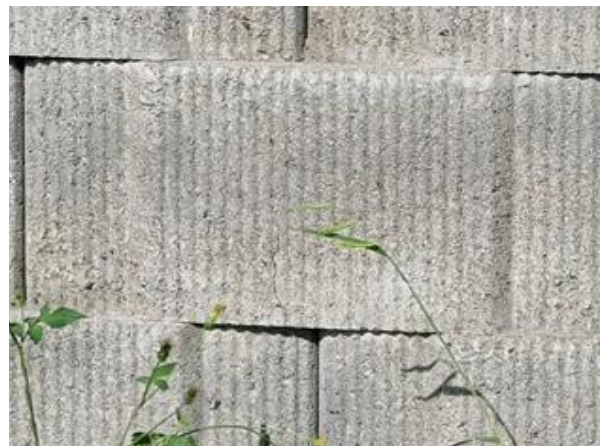
| 현 황 | · S4 블록 균열(2EA) |
| 원 인 | · 외부 충격 등 |

| 대 책 | · 주의관찰 |

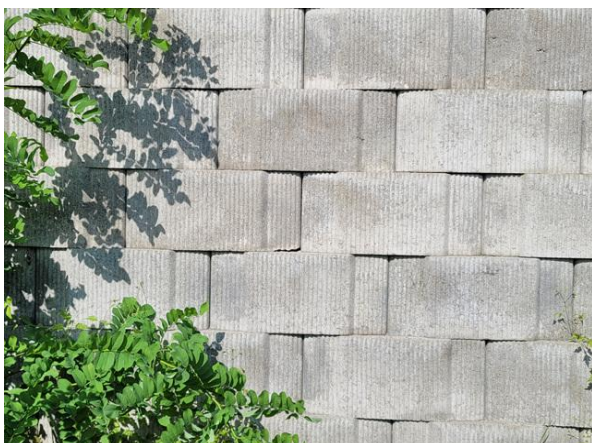
| 현 황 | · S5 블록 파손(1EA) |
| 원 인 | · 외부 충격 등 |

| 대 책 | · 주의관찰 |

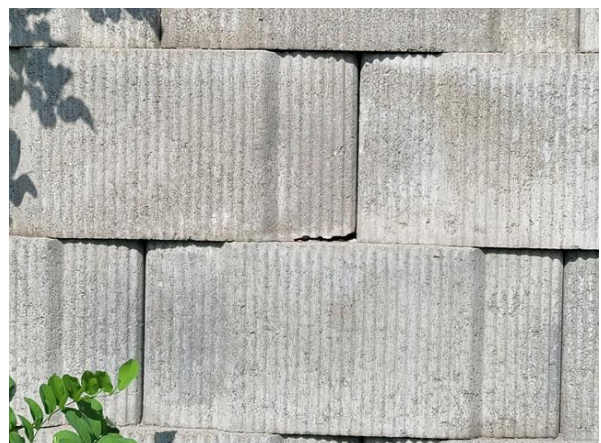
| 현 황 | · S5 블록 파손(1EA) |
| 원 인 | · 외부 충격 등 |

| 대 책 | · 주의관찰 |

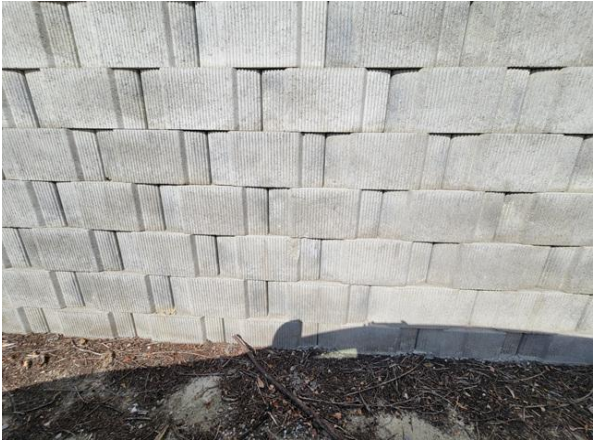
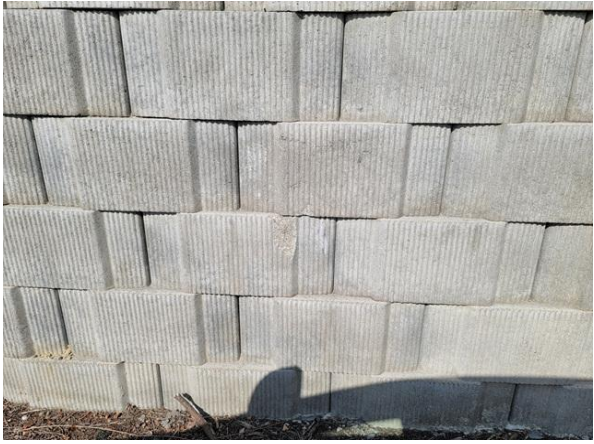
| 현 황 | · S5 블록 파손(1EA) | 현 황 | · S5 블록 파손(1EA) |
| 원 인 | · 외부 충격 등 | 원 인 | · 외부 충격 등 |

| 대 책 | · 주의관찰 | 대 책 | · 주의관찰 |

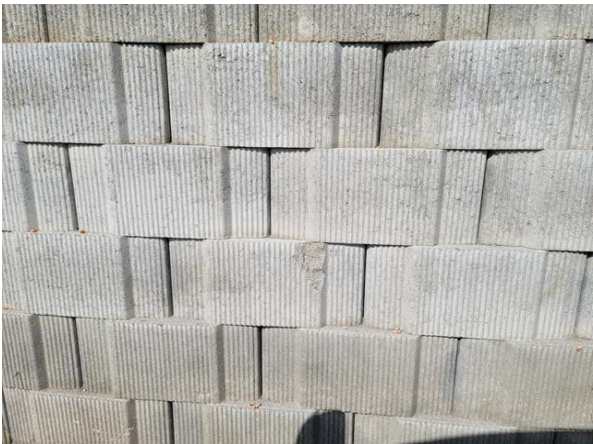
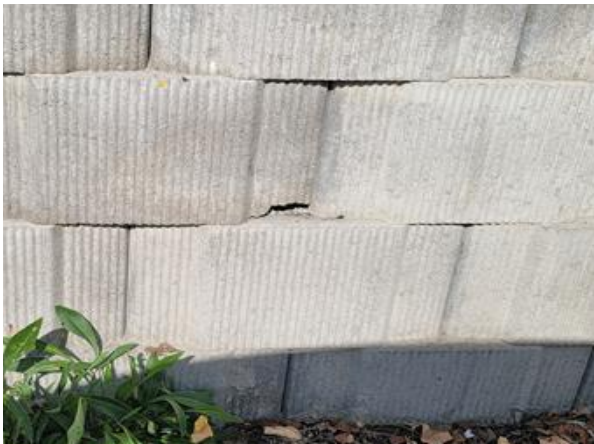
| 현 황 | · S6 블록 파손(1EA) | 현 황 | · S6 블록 파손(1EA) |
| 원 인 | · 외부 충격 등 | 원 인 | · 외부 충격 등 |

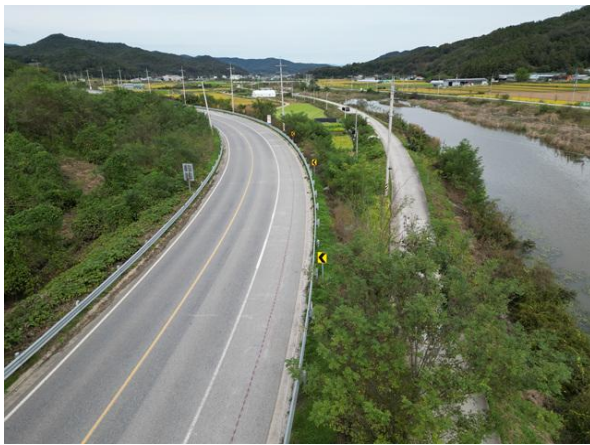
| 현 황 | · 상부 도로 상태양호 |

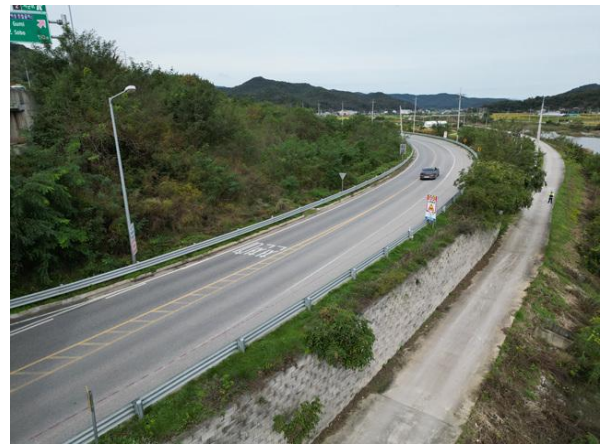
| 현 황 | · 상부 도로 상태양호 |

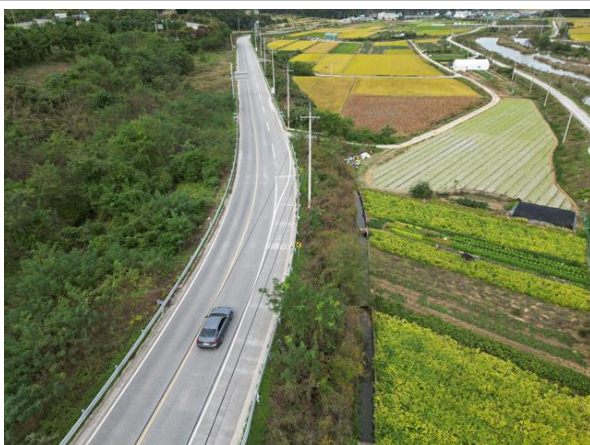
| 현 황 | · 상부 성토부 상태양호 |

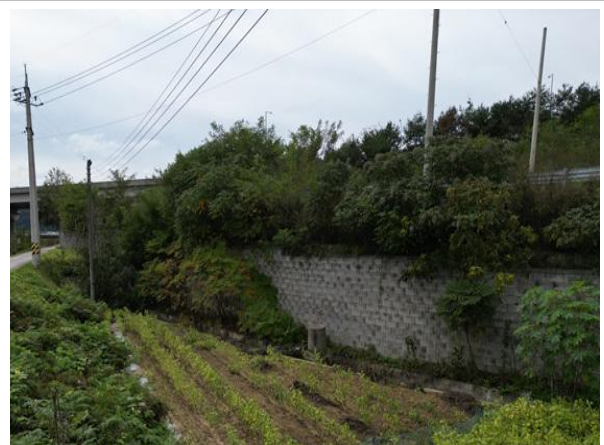
| 현 황 | · 상부 성토부 상태양호 |

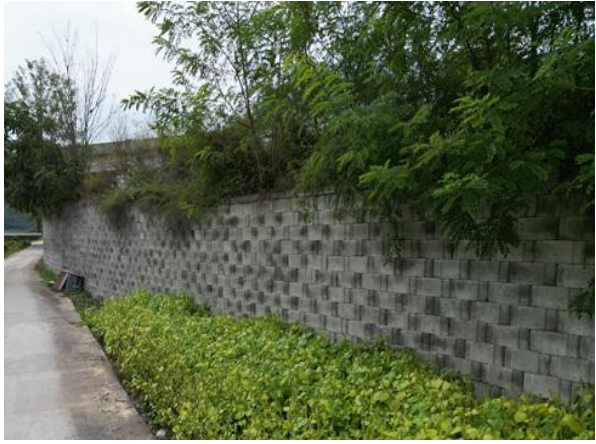
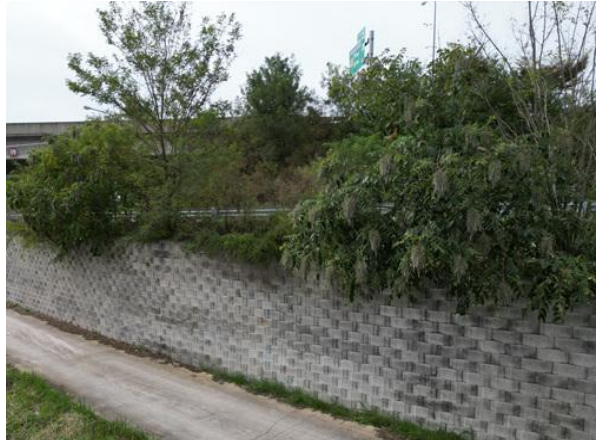
| 현 황 | · 상부 성토부 상태양호 | 현 황 | · 상부 성토부 상태양호 |

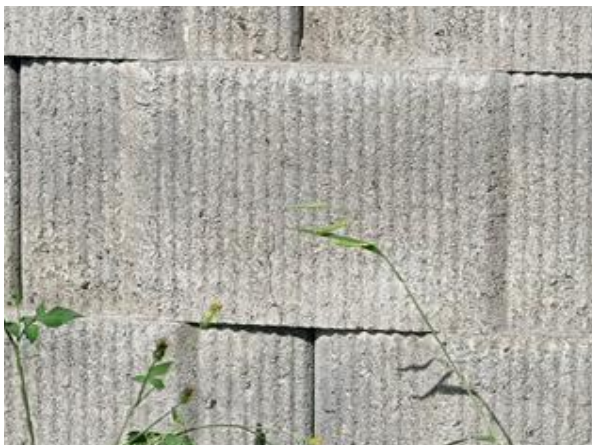
S4 블록 균열(2EA)

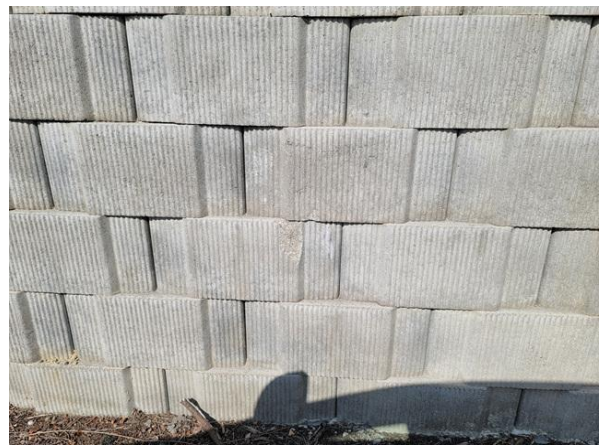
S5 블록 파손(1EA)
