## 제78장 패널식 용벽 12

본 시설물은 경상북도 영천시 신녕면 화남리(상주영천고속도로 63.430~63.788km)에 위치한 2종 시설물로서 연장 798.0m, 지면노출높이 18.7m의 패널식 보강토 용벽이다.

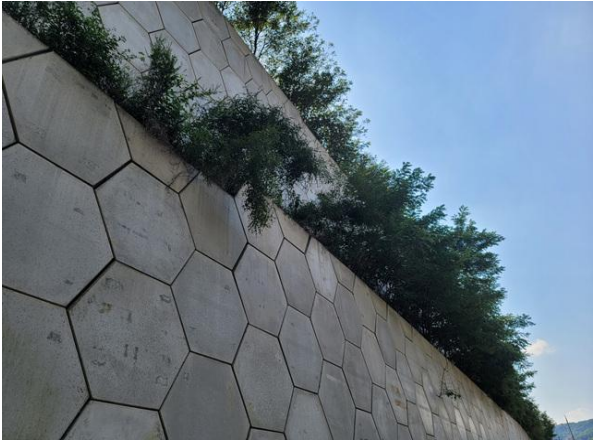
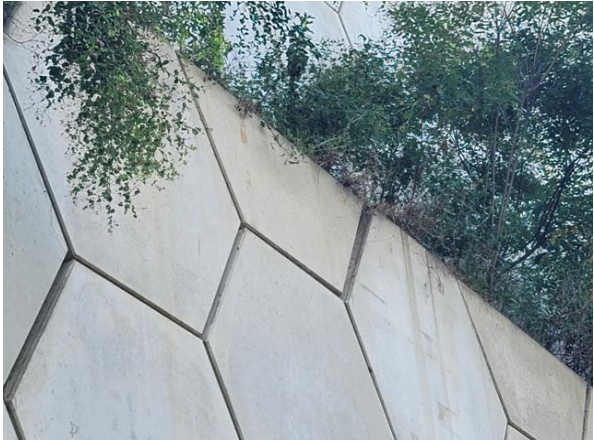
| 현 황 | · 좌측 S2 패널 기울음(1EA) | 현 황 | · 좌측 S2 패널 기울음(1EA) |
| 원 인 | · 시공미흡 등 | 원 인 | · 시공미흡 등 |

| 대 책 | · 주의관찰 | 대 책 | · 주의관찰 |

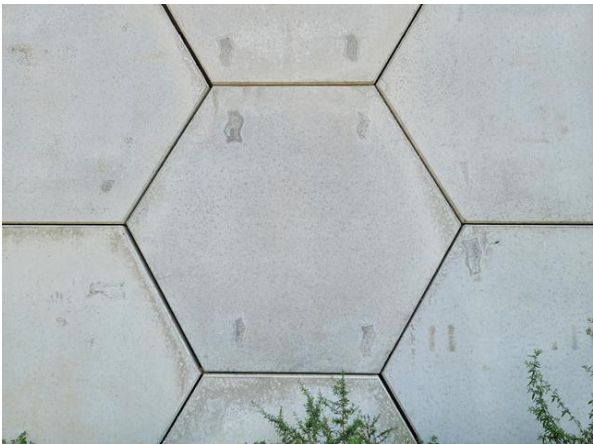
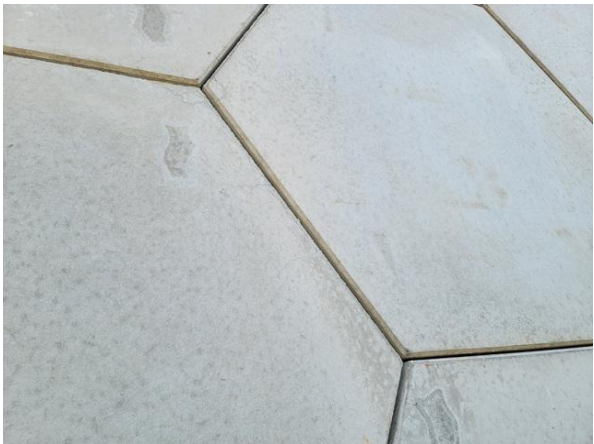
| 현 황 | · 좌측 S32 패널 망상균열(0.4x4.0) | 현 황 | · 좌측 S32 패널 망상균열(0.4x4.0) |
| 원 인 | · 건조수축, 온도변화 등 | 원 인 | · 건조수축, 온도변화 등 |

| 대 책 | · 주의관찰 | 대 책 | · 주의관찰 |

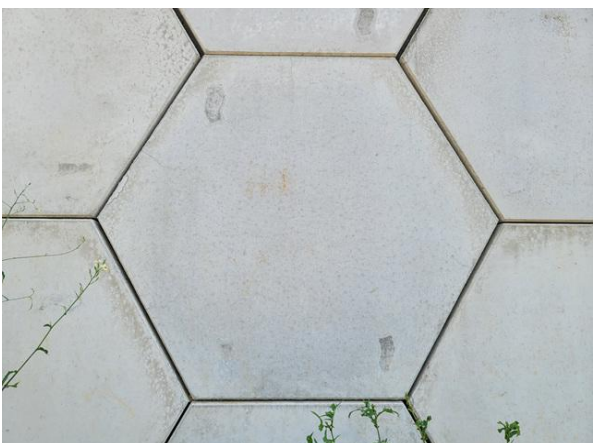
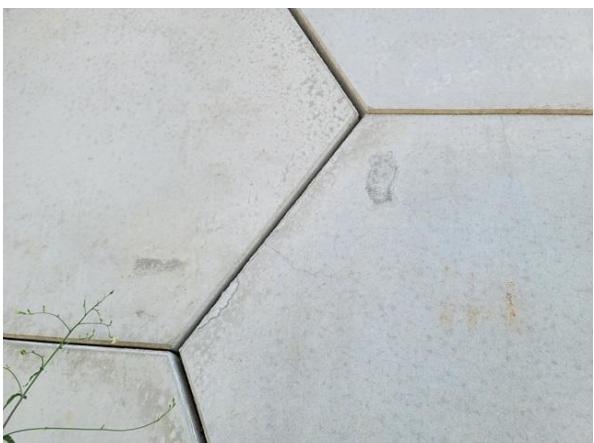
| 현 황 | · 좌측 S32 패널 망상균열(0.4x4.0) | 현 황 | · 좌측 S32 패널 망상균열(0.4x4.0) |
| 원 인 | · 건조수축, 온도변화 등 | 원 인 | · 시공미흡 |

| 대 책 | · 주의관찰 | 대 책 | · 주의관찰 |

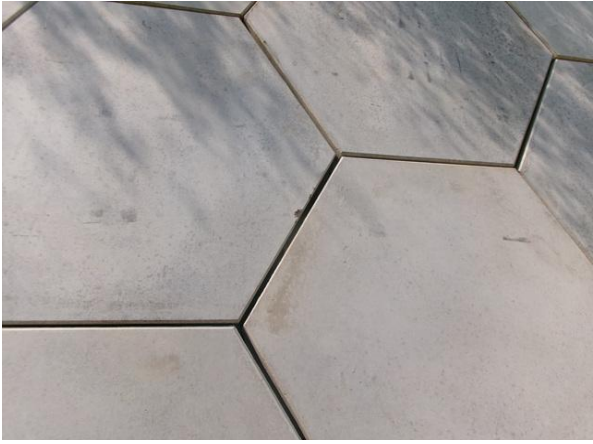
| 현 황 | · 우측 S4 패널 파손(0.1x0.1) | 현 황 | · 우측 S10 패널 파손(0.1x0.1) |
| 원 인 | · 외부충격 등 | 원 인 | · 외부충격 등 |

| 대 책 | · 주의관찰 | 대 책 | · 주의관찰 |

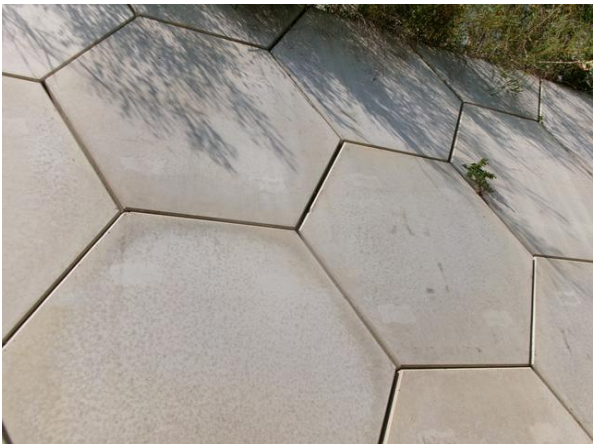
| 현 황 | · 우측 S13 패널 파손(0.1x0.1) | 현 황 | · 우측 S16 패널 파손(0.1x0.1) |
| 원 인 | · 외부충격 등 | 원 인 | · 외부충격 등 |

| 대 책 | · 주의관찰 | 대 책 | · 주의관찰 |

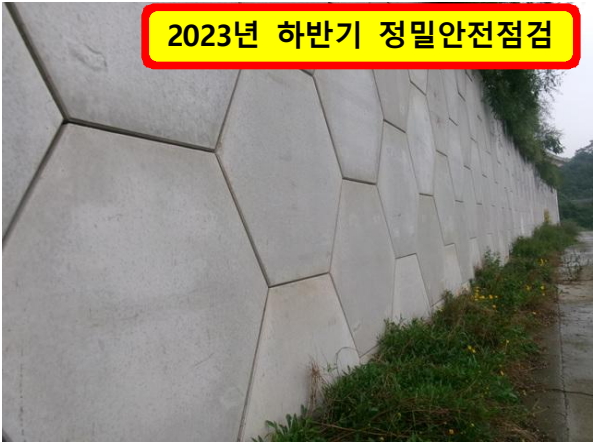
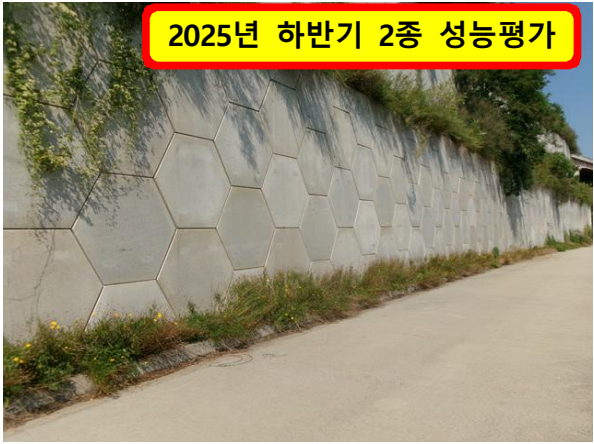
| 현 황 | · 우측 S13~15 배부름(40.0x5.0) | 현 황 | · 우측 S13~15 배부름(40.0x5.0) |
| 원 인 | · - | 원 인 | · 시공미흡 등 |

- 전면부의 배부름 발생의 원인은 시공미흡으로 추정되며, 주기적인 점검으로 손상의 진전여부를 확인하는 유지관리가 필요하고, 배수시설 배수관 하부 집수정 미설치의 경우 시공미흡에 의한 손상으로 주기적인 점검으로 기초부의 세굴 손상의 발생여부를 확인하는 유지관리가 필요하다.

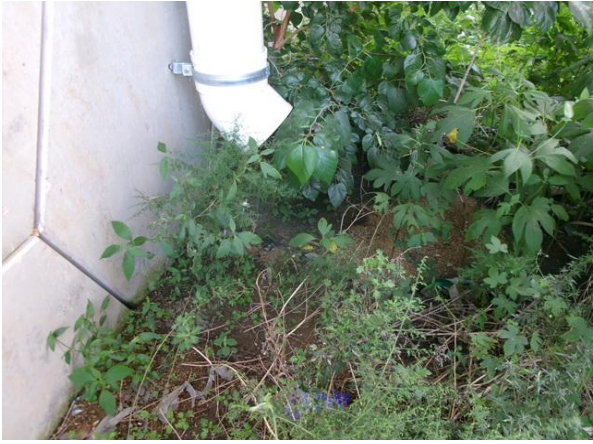
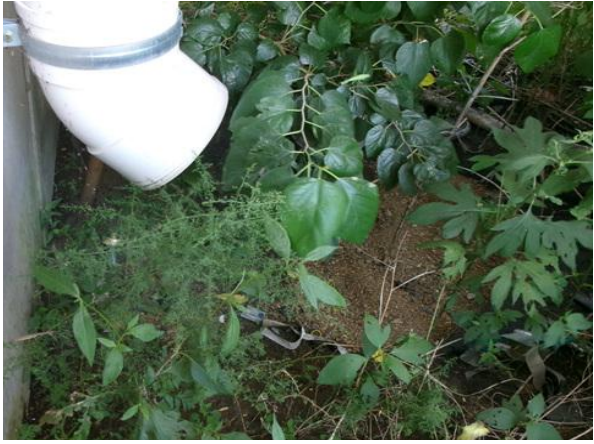
| 현 황 | · 우측 S20 배수관 하부 집수정 미설치 | 현 황 | · S20 배수관 하부 집수정 미설치 |
| 원 인 | · 시공미흡 | 원 인 | · 시공미흡 |

- 주변영향인자에서 조사된 집수정 미설치의 경우 시공미흡에 의한 손상으로 용벽 전면 배수관 하부에 집수정이 설치되어있지 않아 우천시 지속적인 토사유실이 우려되어 주기적인 점검을 통하여 손상 발생여부를 확인하고 손상의 발생시 집수정을 설치하는 등의 조치가 필요하다.
- 조사된 배수로 균열(0.3mm이상), 이격의 경우 건조수축, 온도변화, 거푸집 조기탈거, 시공미흡등 복합적인 원인에 의한 손상으로 점검당시 구조적인 영향이나 배수기능에 영향을 미치는 손상은 아닌 것으로 조사되었으나 배수시설 부재의 내구성을 확보하기 위한 주입보수, 단면보수 등의 조치를 취하고, 손상의 재발생 여부를 확인하는 유지관리가 필요하다.
- 상부 성토부, 상부 도로 포장에도 성토부 내의 침식, 유실 등의 손상이 없는 상태로 전반적으로 양호한 상태를 유지하고 있는 것으로 확인되었으나 상부 배수로 설치부에 과도한 식생이 산재하여, 추후 원활한 점검을 위한 정비 등의 조치가 필요하다.

| 대 책 | · 주의관찰 | 대 책 | · 주의관찰 |

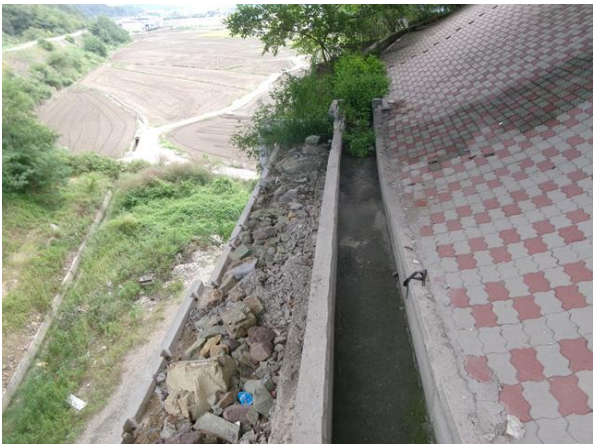
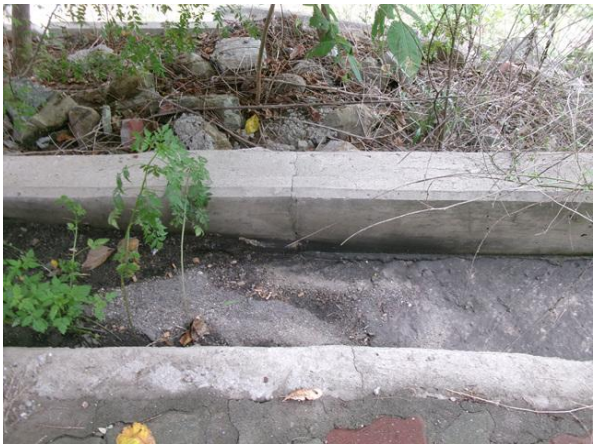
| 현 황 | · 우측 S20 배수로 균열(0.3mm이상) | 현 황 | · 우측 S20 배수로 균열(0.3mm이상) |
| 원 인 | · 건조수축, 온도변화, 거푸집 조기탈거 등 | 원 인 | · 건조수축, 온도변화, 거푸집 조기탈거 등 |

| 대 책 | · 주입보수 | 대 책 | · 주입보수 |

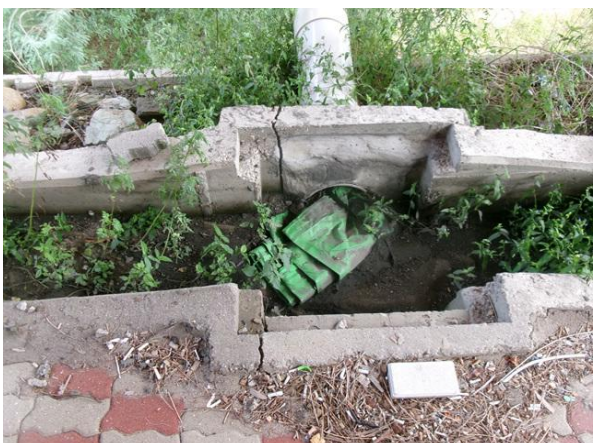
| 현 황 | · 좌측 S21 배수로 이격 | 현 황 | · 좌측 S21 배수로 이격 |
| 원 인 | · 건조수축, 온도변화, 거푸집 조기탈거 등 | 원 인 | · 건조수축, 온도변화, 거푸집 조기탈거 등 |

| 대 책 | · 단면보수 | 대 책 | · 단면보수 |

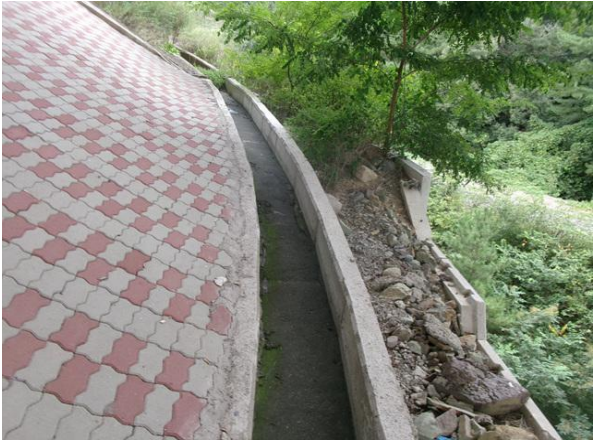
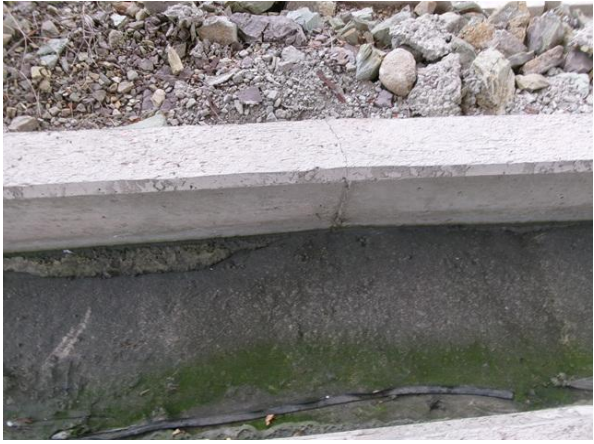
| 현 황 | · 좌측 S20 배수로 균열(0.3mm이상) | 현 황 | · 좌측 S20 배수로 균열(0.3mm이상) |
| 원 인 | · 건조수축, 온도변화, 거푸집 조기탈거 등 | 원 인 | · 건조수축, 온도변화, 거푸집 조기탈거 등 |

| 대 책 | · 주입보수 | 대 책 | · 주입보수 |

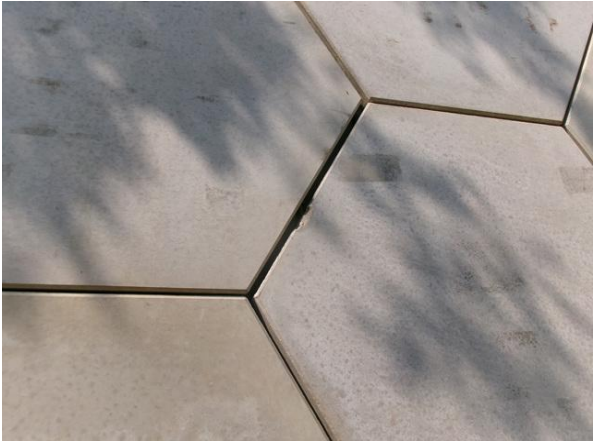
| 우측 S16 패널 파손(0.1x0.1) | 좌측 S32 패널 망상균열(0.4x4.0) |

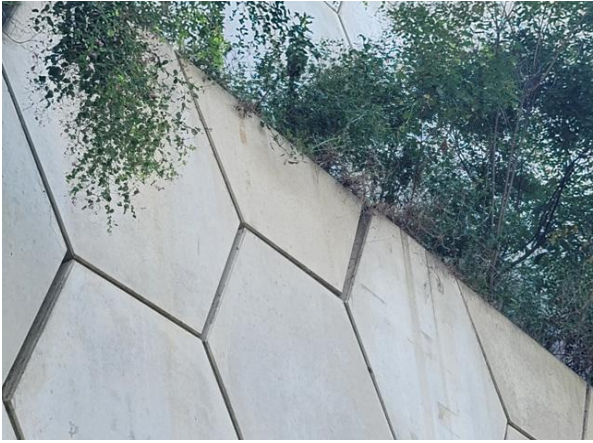
| 좌측 S2 패널 기울음(1EA) | 우측 S13~15 배부름(40.0x5.0) |

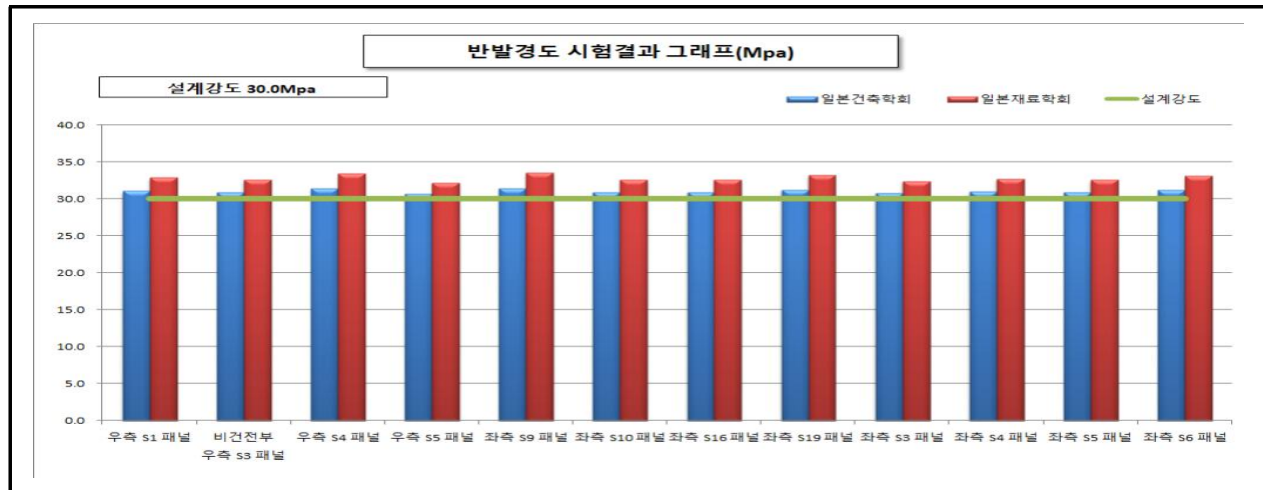
【그림 78.7】 반발경도시험 측정결과

- 반발경도법에 의한 압축강도 측정결과 30.6~31.4MPa로 측정되었으며, 설계기준압축강도(30.0 MPa)를 100%이상 상회하는 것으로 검토되었고, 전개소에서 설계기준강도를 상회하므로 콘크리트의 내구성이 양호한 상태인 것으로 판단된다. 따라서, 콘크리트 강도는 공용년수 경과에 따른 강도저하가 없는 것으로 조사되었다.

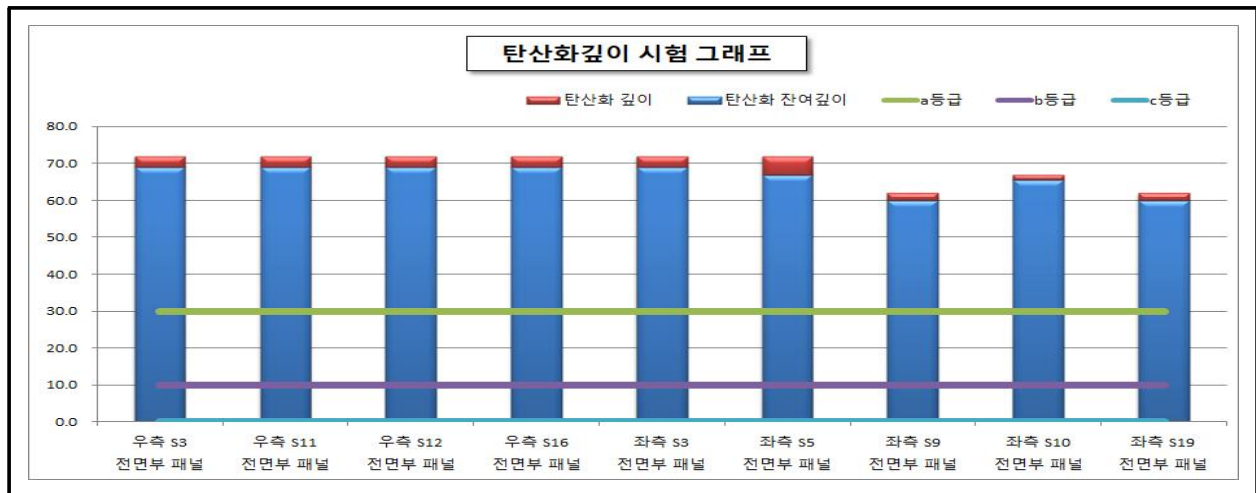
【그림 78.8】 탄산화 깊이 측정결과

- 금회 점검에서 탄산화시험은 총 9개소 시험을 실시하였으며 분석 결과, 전개소 모두 “탄산화에 의한 부식발생 우려 없음”인 ‘a’등급으로 평가되었고 100년 이상의 잔존수명을 확보하여 공용상의 문제는 없을 것으로 판단된다.
