# 1. 영천절토01

## 손상현황 사진

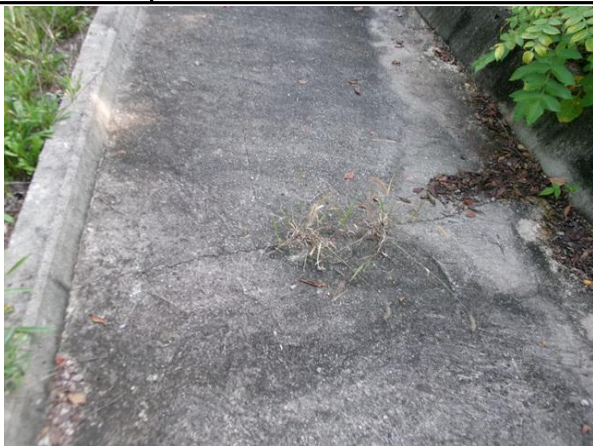
| 현황 | 1.120k 소단배수로 균열(0.5/2.0) |
| 원인 | 다짐미흡, 배수로 자중, 지표수 유입 |

| 대책 | 주입보수 |

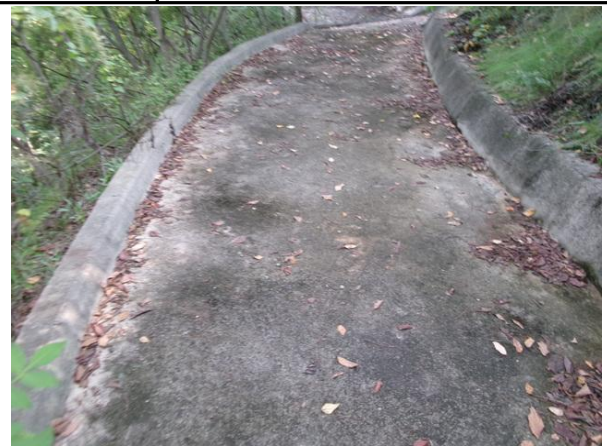
| 현황 | 1.130k 소단배수로 균열(0.5/2.0) |
| 원인 | 다짐미흡, 배수로 자중, 지표수 유입 |

| 대책 | 주입보수 |

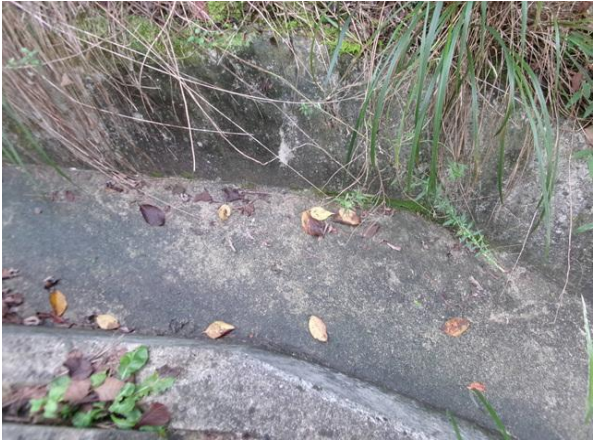
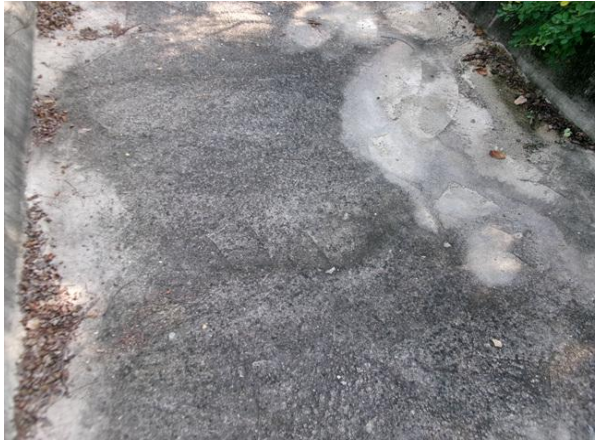
| 현 황 | 1.010k 산마루측구 균열(0.5/0.5) | 현 황 | 1.080k 소단배수로 균열(0.5/2.0) |
| 원 인 | 다짐미흡, 배수로 자중, 지표수 유입 | 원 인 | 다짐미흡, 배수로 자중, 지표수 유입 |

| 대 책 | 주입보수 | 대 책 | 주입보수 |

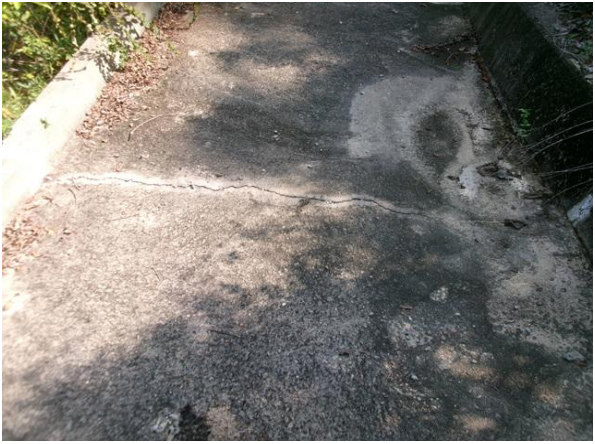
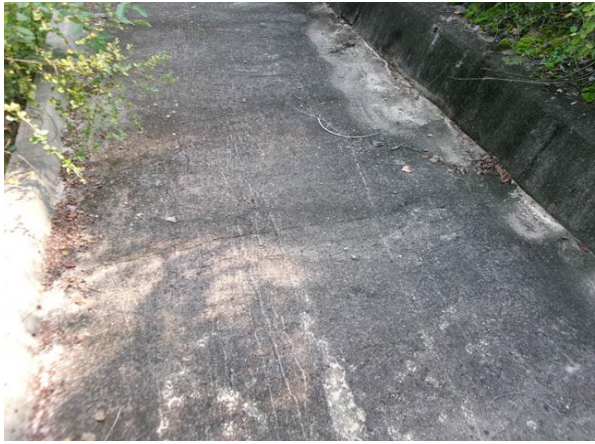
| 현 황 | 1.090k 소단배수로 균열(1.0/2.0) | 현 황 | 1.100k 소단배수로 균열(0.5/2.0) |
| 원 인 | 다짐미흡, 배수로 자중, 지표수 유입 | 원 인 | 다짐미흡, 배수로 자중, 지표수 유입 |

| 대 책 | 주입보수 | 대 책 | 주입보수 |

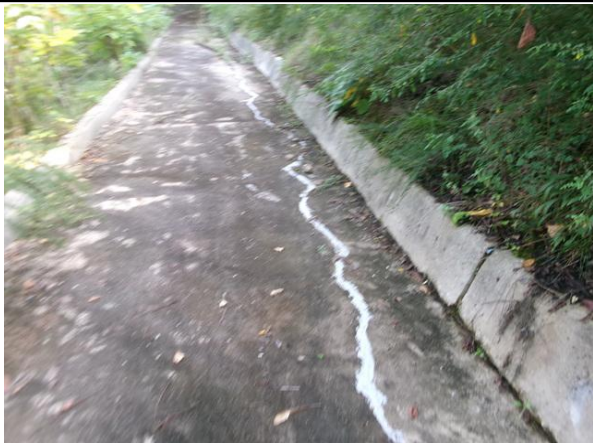
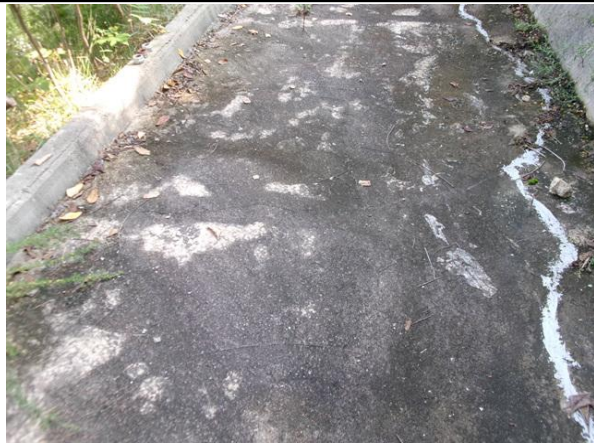
| 현 황 | 1.160k 소단배수로 횡중균열(1.0/50.0) | 현 황 | 1.160k 소단배수로 횡중균열(1.0/50.0) |
| 원 인 | 다짐미흡, 배수로 자중, 지표수 유입 | 원 인 | 다짐미흡, 배수로 자중, 지표수 유입 |

| 대 책 | 주입보수 | 대 책 | 주입보수 |

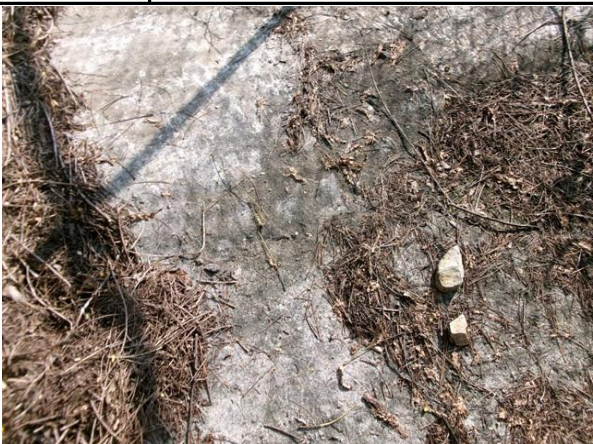
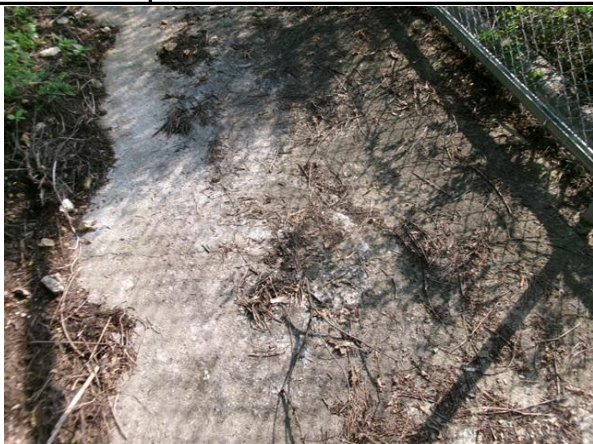
| 현황 | 2.280k 소단배수로 균열(0.3/2.0*4ea) | 현황 | 2.300k 소단배수로 균열(0.3/2.0*4ea) |
| 원인 | 다짐미흡, 배수로 자중, 지표수 유입 | 원인 | 다짐미흡, 배수로 자중, 지표수 유입 |

| 대책 | 주입보수 | 대책 | 주입보수 |

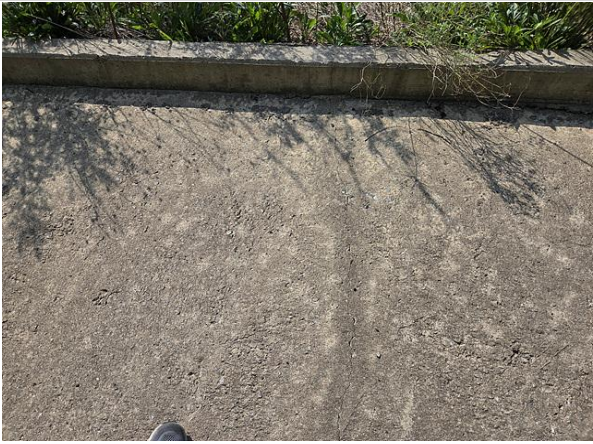
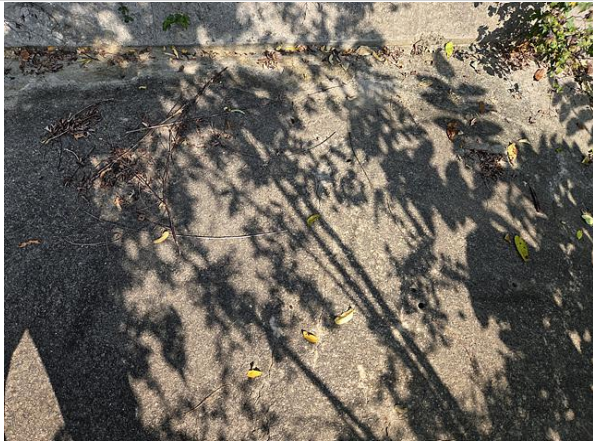
| 현 황 | 3.750k 소단배수로 균열(0.3/2.0) | 현 황 | 3.750k 소단배수로 균열(0.3/2.0) |
| 원 인 | 다짐미흡, 배수로 자중, 지표수 유입 | 원 인 | 다짐미흡, 배수로 자중, 지표수 유입 |

| 대 책 | 주입보수 | 대 책 | 주입보수 |

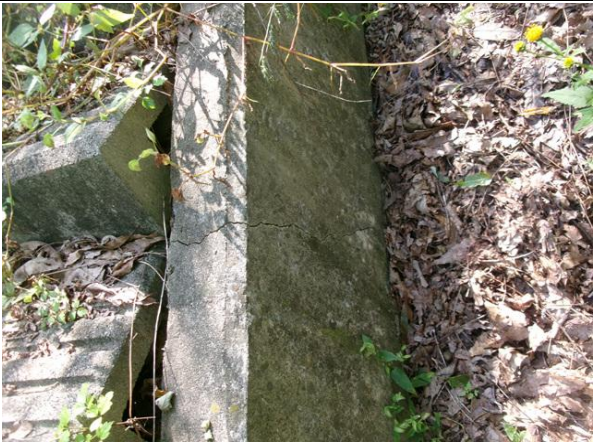
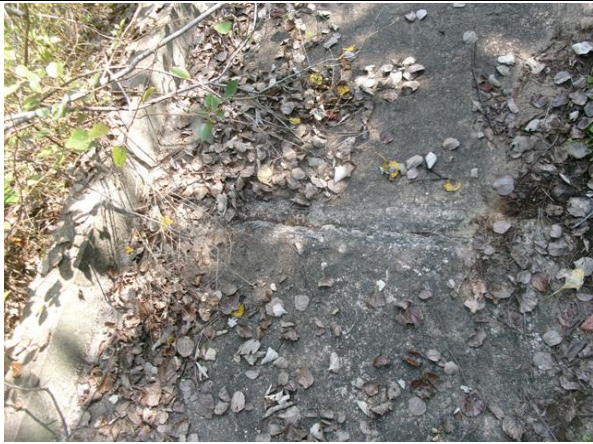
| 현 황 | 4.340k 산마루측구 균열(0.5/0.5) | 현 황 | 4.420k 소단배수로 균열(0.3/2.0*6ea) |
| 원 인 | 다짐미흡, 배수로 자중, 지표수 유입 | 원 인 | 다짐미흡, 배수로 자중, 지표수 유입 |

| 대 책 | 주입보수 | 대 책 | 주입보수 |

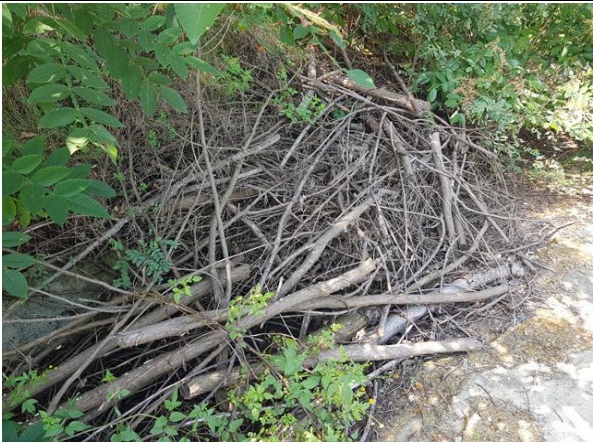
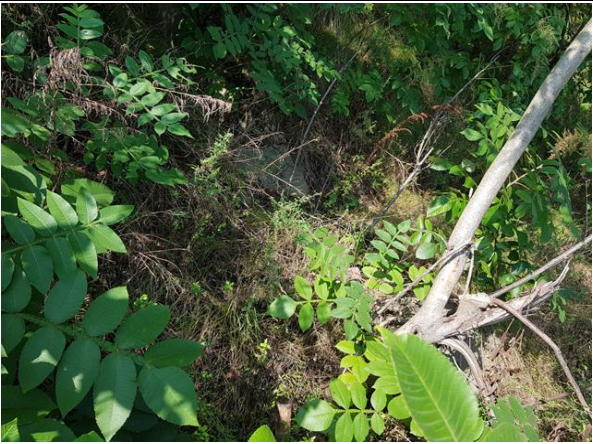
| 현 황 | 4.800k 소단배수로 폐목재 적치 | 현 황 | 4.800k 소단배수로 폐목재 적치 |
| 원 인 | 정비 미흡 | 원 인 | 정비 미흡 |

| 대 책 | 정비 | 대 책 | 정비 |

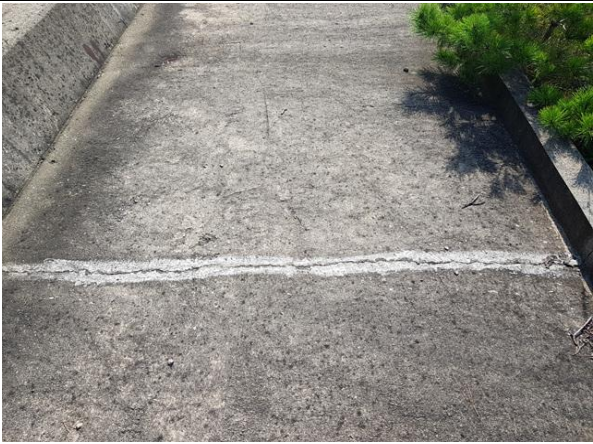
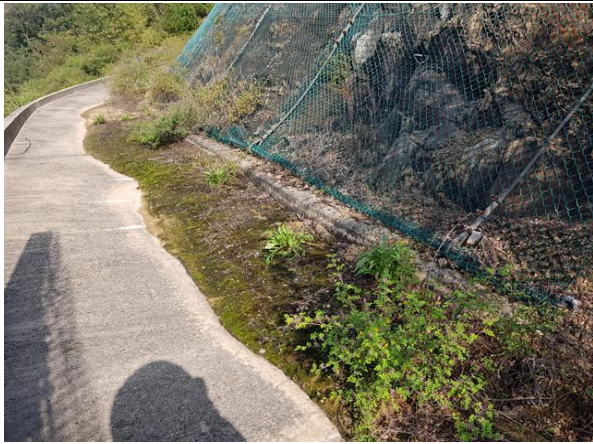
| 현 황 | 4.480k 소단배수로 균열(0.3/2.0) | 현 황 | 4.410k 배수시설 토사퇴적(60*0.5*0.1) |
| 원 인 | 다짐미흡, 배수로 자중, 지표수 유입 | 원 인 | 사면부 지표수 유입 |

| 대 책 | 주입보수 | 대 책 | 정비 |

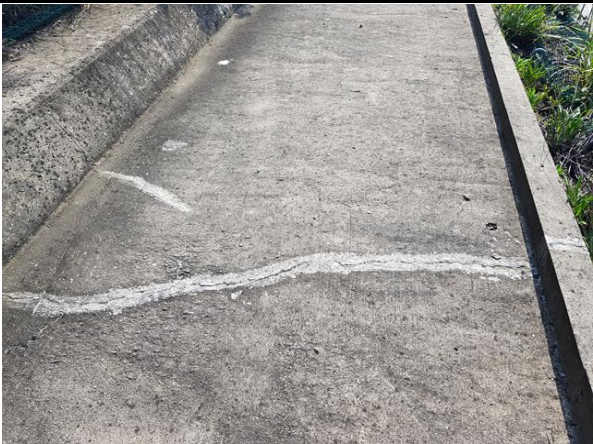
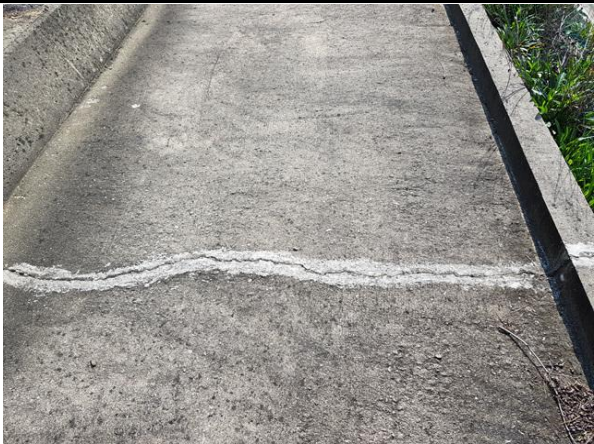
| 현 황 | 4.500k 소단배수로 재균열(0.3/1.5*2ea) | 현 황 | 4.500k 소단배수로 재균열(0.3/2.5) |
| 원 인 | 다짐미흡, 배수로 자중, 지표수 유입 | 원 인 | 다짐미흡, 배수로 자중, 지표수 유입 |

| 대 책 | 주입보수 | 대 책 | 주입보수 |

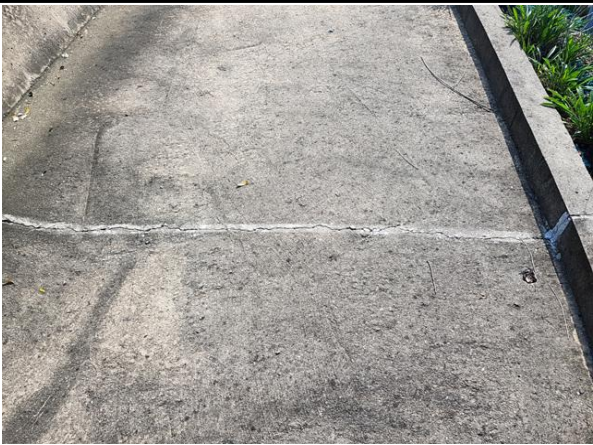
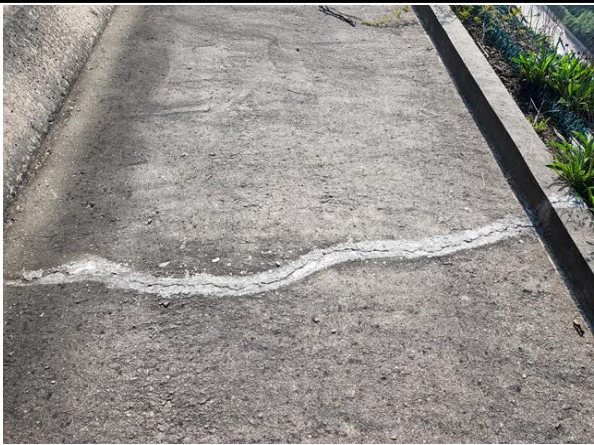
| 현 황 | 4.520k 소단배수로 재균열(0.5/2.0) | 현 황 | 4.520k 소단배수로 재균열(0.5/2.0) |
| 원 인 | 다짐미흡, 배수로 자중, 지표수 유입 | 원 인 | 다짐미흡, 배수로 자중, 지표수 유입 |

| 대 책 | 주입보수 | 대 책 | 주입보수 |

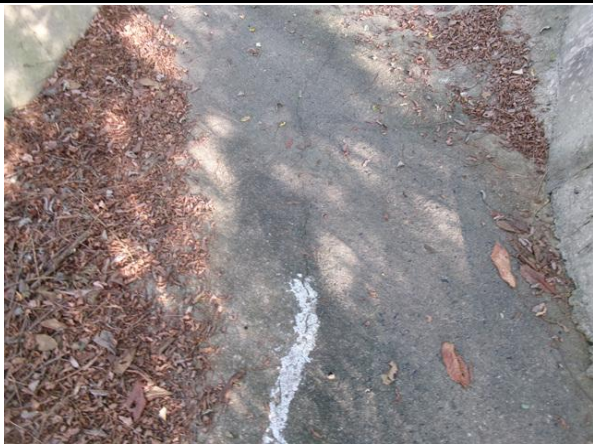
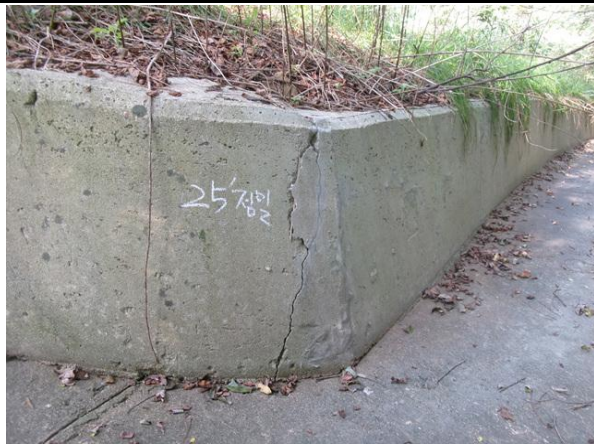
| 현 황 | 14.615k 소단배수로 균열(0.3/2.5) | 현 황 | 14.615k 산마루측구 파손(0.2*0.5) |
| 원 인 | 다짐미흡, 배수로 자중, 지표수 유입 | 원 인 | 배수로 자중, 지표수 유입 |

| 대 책 | 주입보수 | 대 책 | 단면보수 |

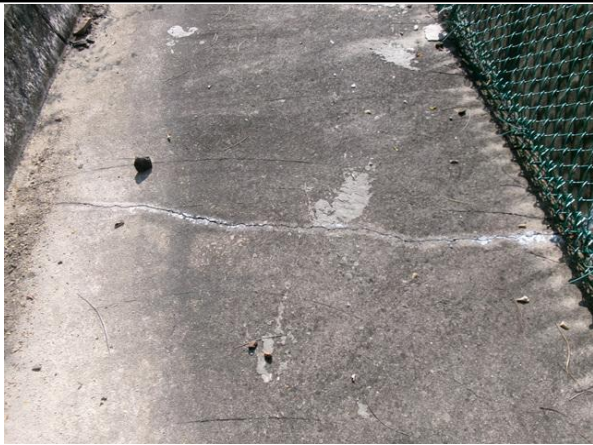
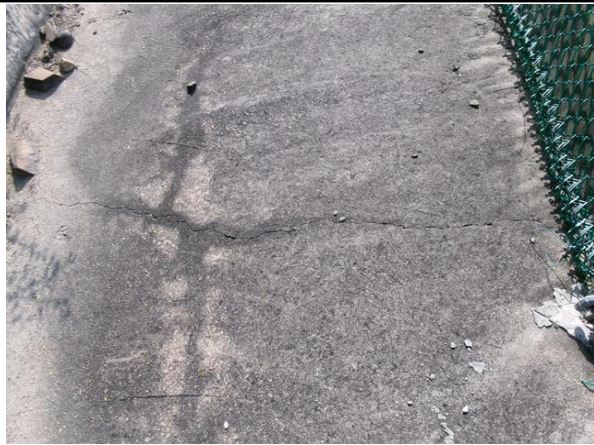
| 현 황 | 14.625k 소단배수로 균열(0.5/2.0) | 현 황 | 14.645k 소단배수로 균열(0.5/2.0) |
| 원 인 | 다짐미흡, 배수로 자중, 지표수 유입 | 원 인 | 다짐미흡, 배수로 자중, 지표수 유입 |

| 대 책 | 주입보수 | 대 책 | 주입보수 |

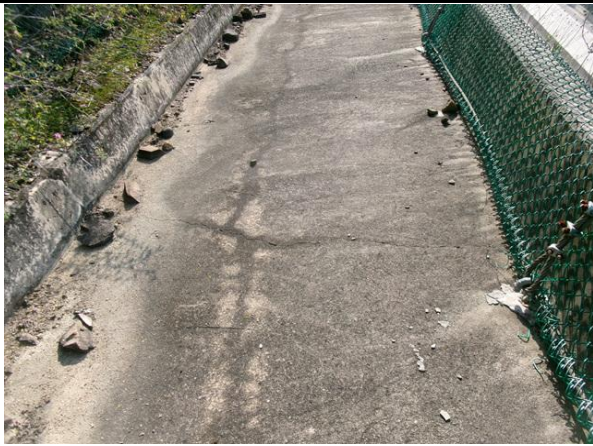
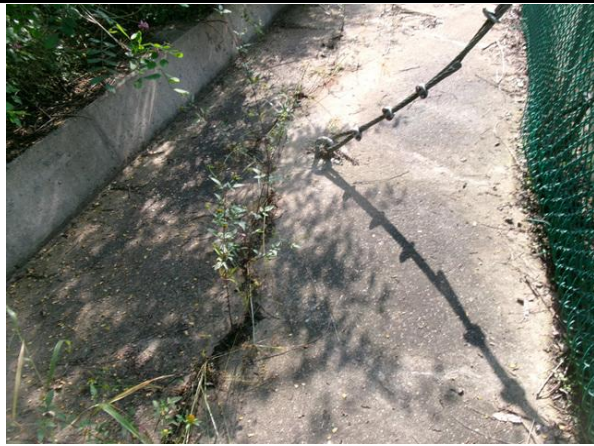
| 현 황 | 14.744k 소단배수로 균열(0.5/2.0) | 현 황 | 14.734k 소단배수로 망상균열(5.0*2.0) |
| 원 인 | 다짐미흡, 배수로 자중, 지표수 유입 | 원 인 | 다짐미흡, 배수로 자중, 지표수 유입 |

| 대 책 | 주입보수 | 대 책 | 주입보수 |

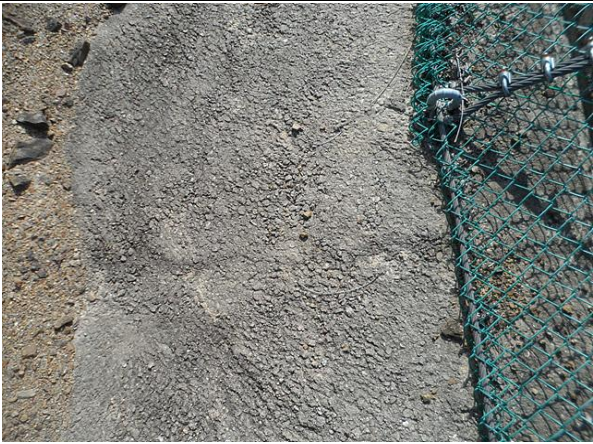
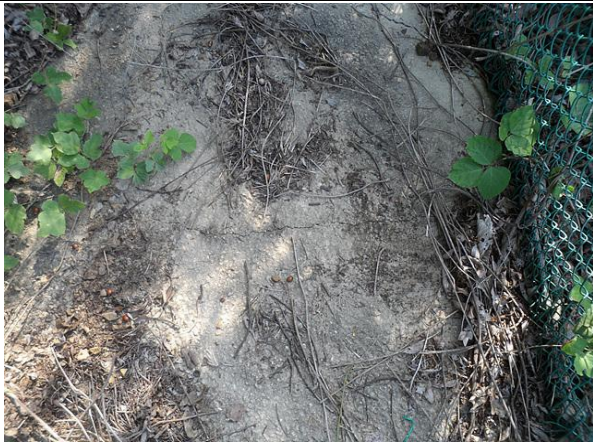
| 현 황 | 15.410k 소단배수로 균열(0.3/2.0) | 현 황 | 15.415k 소단배수로 균열(0.3/2.0) |
| 원 인 | 다짐미흡, 배수로 자중, 지표수 유입 | 원 인 | 다짐미흡, 배수로 자중, 지표수 유입 |

| 대 책 | 주입보수 | 대 책 | 주입보수 |

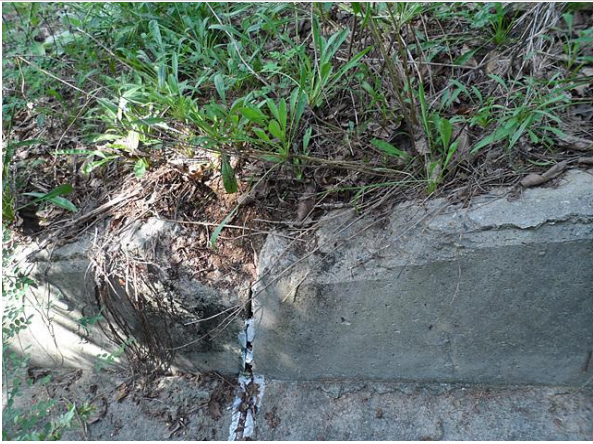
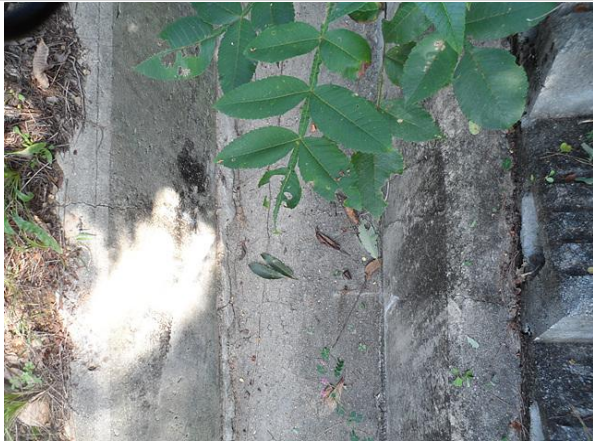
| 현 황 | 15.434k 산마루측구 파손(0.2*1.5) | 현 황 | 15.454k 산마루측구 균열(0.3/1.0) |
| 원 인 | 배수로 자중, 지표수 유입 | 원 인 | 다짐미흡, 배수로 자중, 지표수 유입 |

| 대 책 | 단면보수 | 대 책 | 주입보수 |

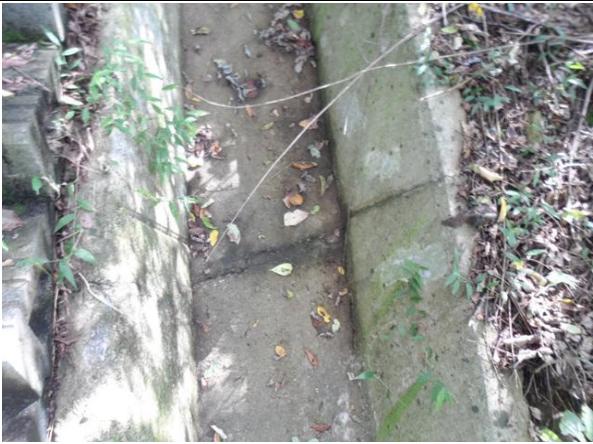
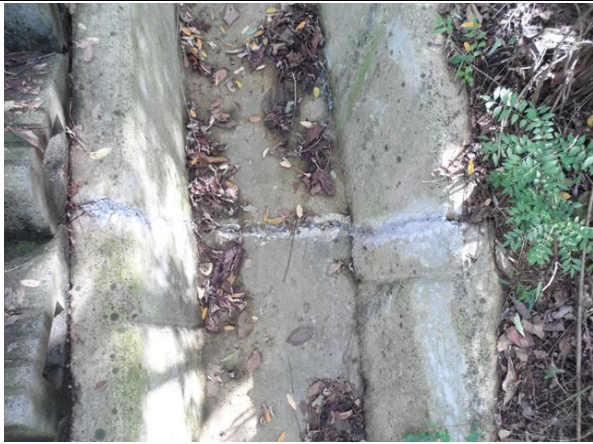
| 현 황 | 16.870k 산마루측구 균열(0.5/1.0) | 현 황 | 16.885k 산마루측구 균열(2.0/1.0) |
| 원 인 | 다짐미흡, 배수로 자중, 지표수 유입 | 원 인 | 다짐미흡, 배수로 자중, 지표수 유입 |

| 대 책 | 주입보수 | 대 책 | 주입보수 |

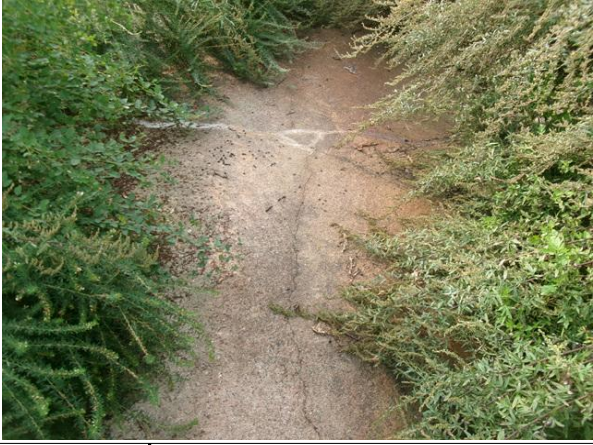
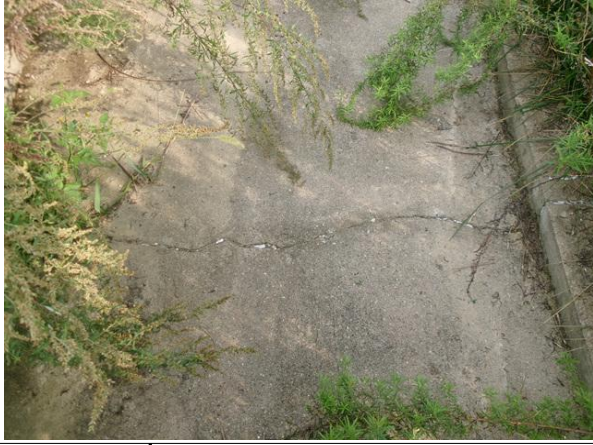
| 현 황 | 21.944k 소단배수로 균열(0.5/20.0) | 현 황 | 22.044k 소단배수로 균열(0.3/2.0) |
| 원 인 | 다짐미흡, 배수로 자중, 지표수 유입 | 원 인 | 다짐미흡, 배수로 자중, 지표수 유입 |

| 대 책 | 주입보수 | 대 책 | 주입보수 |

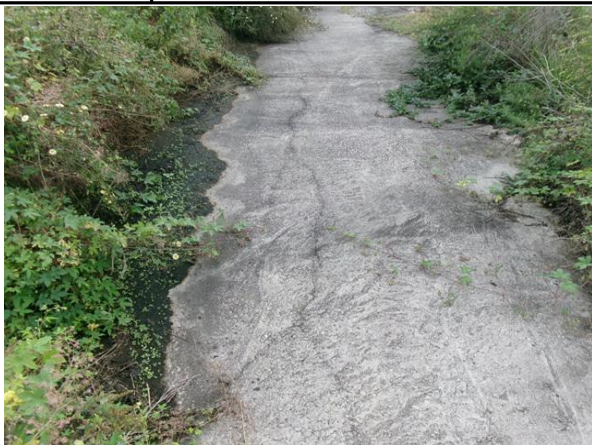
| 현 황 | 21.994k 소단배수로 균열(0.3/4.0) |
| 원 인 | 다짐미흡, 배수로 자중, 지표수 유입 |

| 대 책 | 주입보수 |

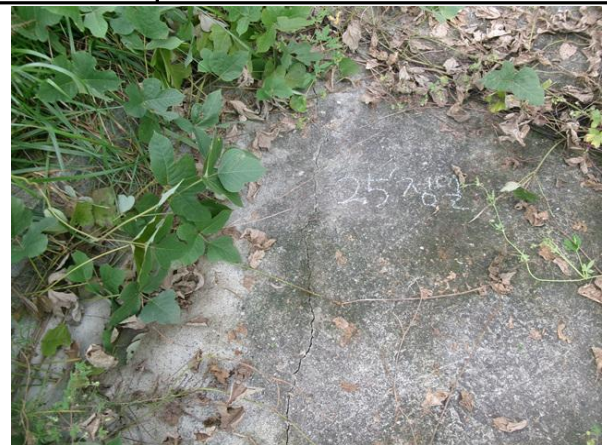
| 현 황 | 22.014k 소단배수로 균열(0.3/5.0) |
| 원 인 | 다짐미흡, 배수로 자중, 지표수 유입 |

| 대 책 | 주입보수 |

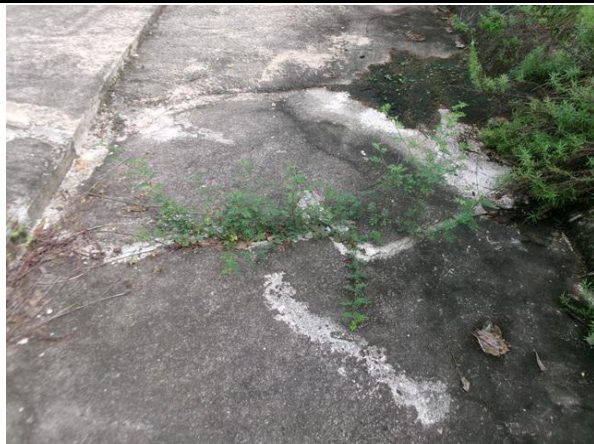
| 현 황 | 25.954k 소단배수로 균열(0.5/2.5) | 현 황 | 25.954k 소단배수로 균열(0.5/2.5) |
| 원 인 | 다짐미흡, 배수로 자중, 지표수 유입 | 원 인 | 다짐미흡, 배수로 자중, 지표수 유입 |

| 대 책 | 주입보수 | 대 책 | 주입보수 |

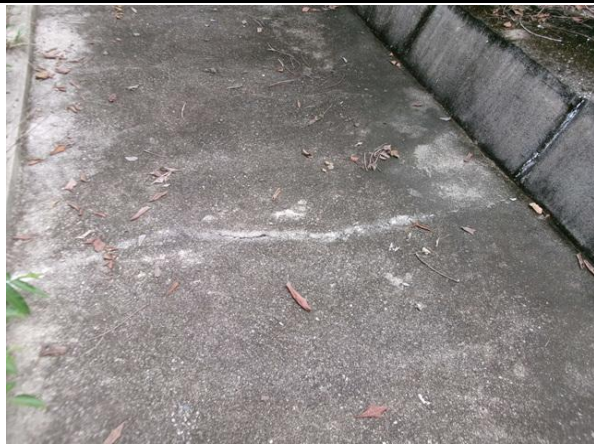
| 현 황 | 26.794k 소단배수로 균열(0.3/2.0*4ea) | 현 황 | 26.794k 소단배수로 균열(0.3/2.0*4ea) |
| 원 인 | 다짐미흡, 배수로 자중, 지표수 유입 | 원 인 | 다짐미흡, 배수로 자중, 지표수 유입 |

| 대 책 | 주입보수 | 대 책 | 주입보수 |

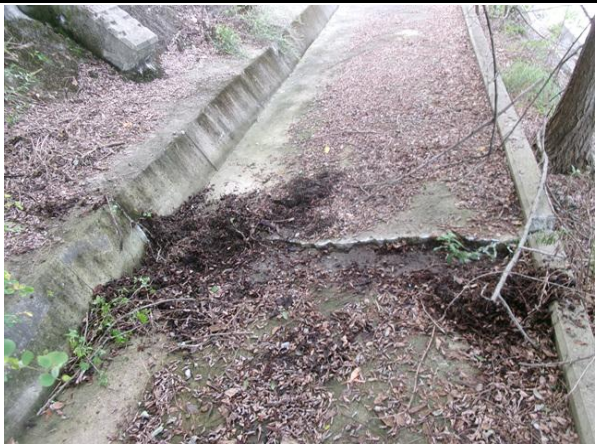
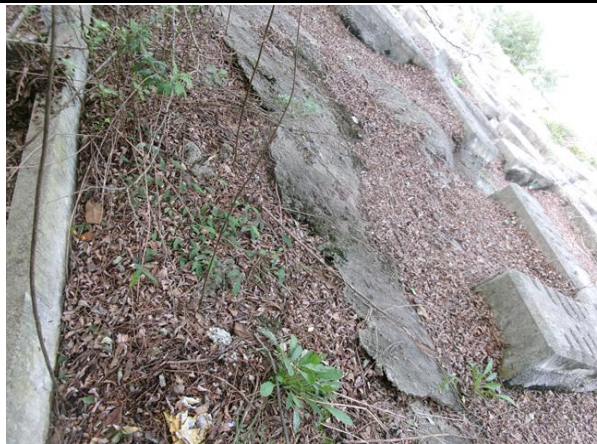
| 현 황 | 27.584k 소단배수로 단차(50mm) | 현 황 | 27.584k 숯크리트 들뜸(2.0*0.5) |
| 원 인 | 다짐미흡, 배수로 자중 | 원 인 | 다짐미흡, 배면유실 |

| 대 책 | 단면보수 | 대 책 | 주의관찰 후 보수 |
