## 45. 영 천 절 토 45

## 전 경

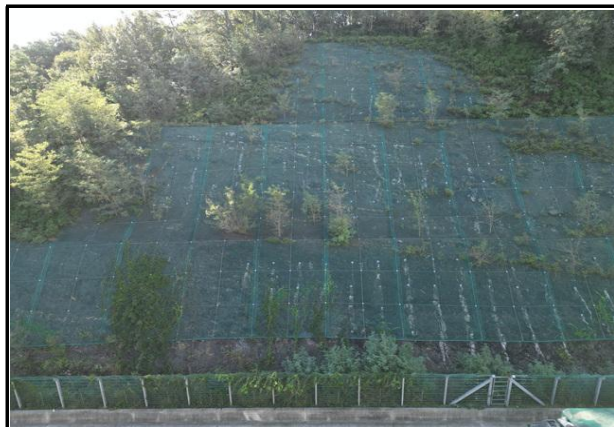
| 현 황 | 록볼트 전경 |
| 원 인 | 상태양호 |

| 대 책 | - |

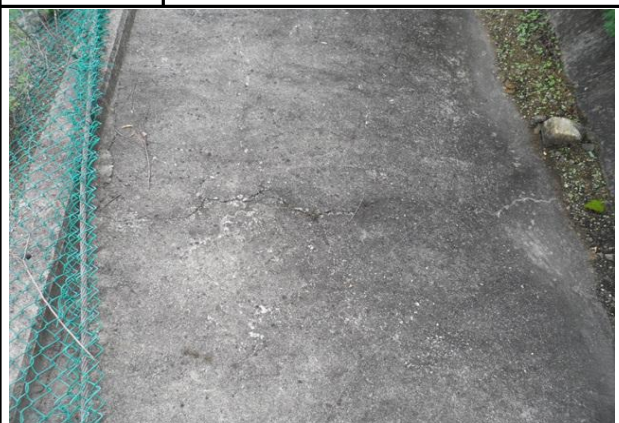
| 현 황 | 69.175k 소단배수로 균열(0.3/2.0) |
| 원 인 | 다짐미흡, 배수로 자중, 지표수 유입 |

| 대 책 | 주입보수 |

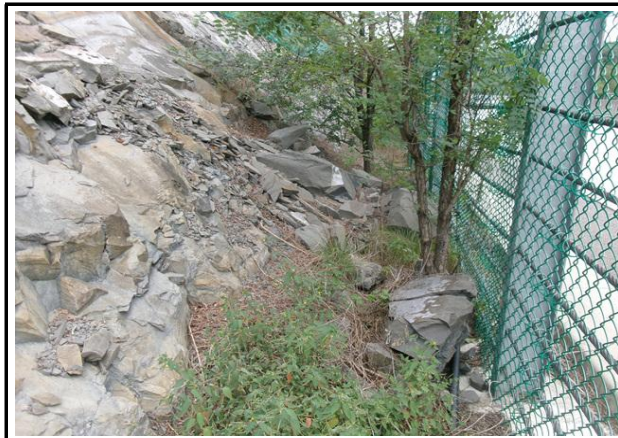
| 현황 | 70.670k 1단 펌면파괴(10.0X5.0X1.0) |
| 원인 | 마찰저하, 반복적 동결융해 등 |

| 대책 | 지속관찰 후 조치 |

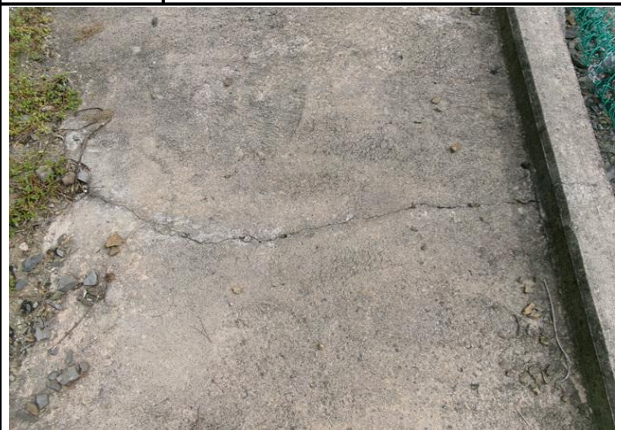
| 현황 | 70.668k 소단배수로 균열(0.3/2.0) |
| 원인 | 건조수축 등 |

| 대책 | 주입보수 |

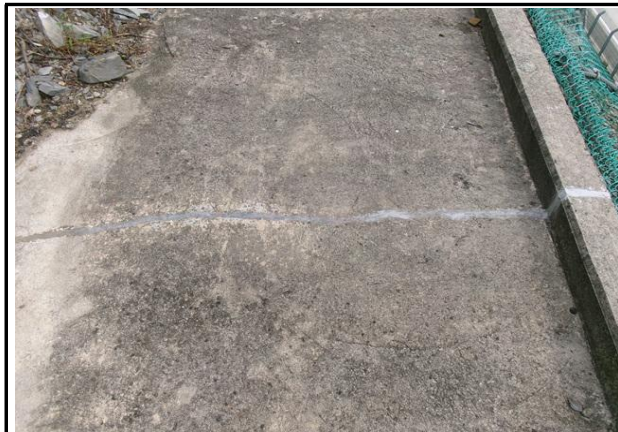
| 현 황 | 70.668k 소단배수로 재균열(0.5/2.0) |
| 원 인 | 건조수축, 보수미흡 등 |

| 대 책 | 주입보수 |

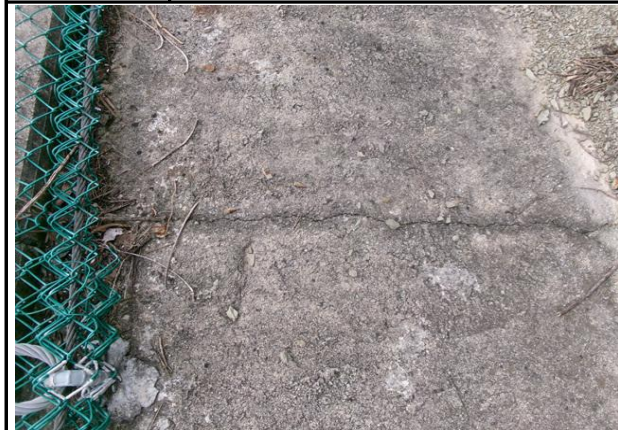
| 현 황 | 70.698k 소단배수로 균열(0.3/2.0) |
| 원 인 | 다짐미흡, 배수로 자중, 지표수 유입 |

| 대 책 | 주입보수 |

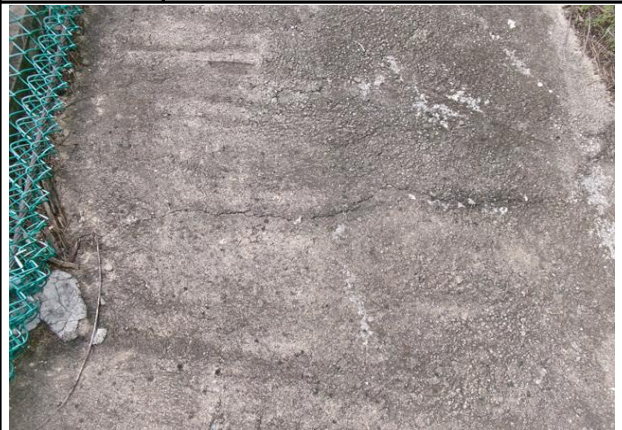
| 현 황 | 70.738k 소단배수로 균열(0.3/2.0) |
| 원 인 | 다짐미흡, 배수로 자중, 지표수 유입 |

| 대 책 | 주입보수 |

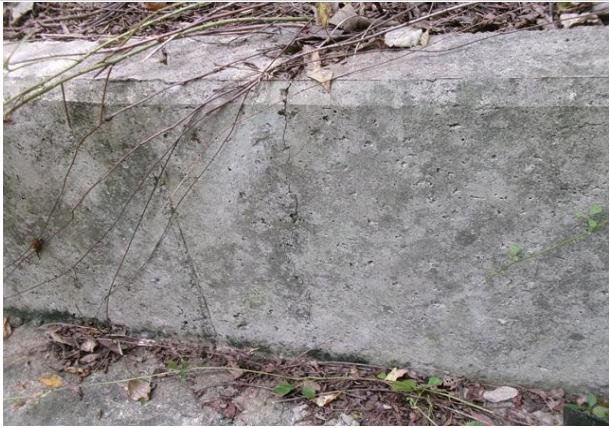
| 현 황 | 70.664k 산마루측구 균열(0.3/1.5) | 현 황 | 70.664k 산마루측구 균열(0.3/1.5) |
| 원 인 | 다짐미흡, 배수로 자중, 지표수 유입 | 원 인 | 다짐미흡, 배수로 자중, 지표수 유입 |

| 대 책 | 주입보수 | 대 책 | 주입보수 |

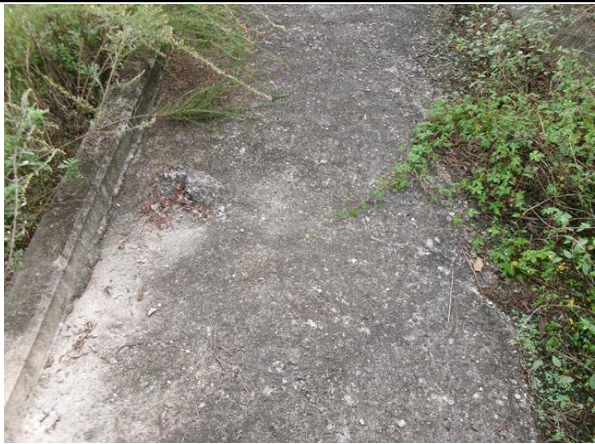
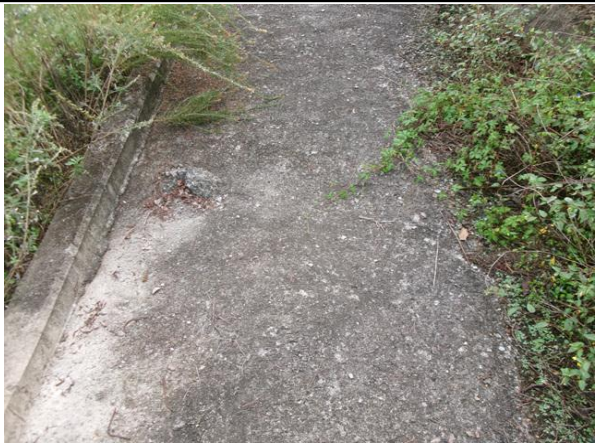
| 현 황 | 71.088k 소단배수로 균열(0.3/2.0) | 현 황 | 71.088k 소단배수로 균열(0.3/2.0) |
| 원 인 | 다짐미흡, 배수로 자중, 지표수 유입 | 원 인 | 다짐미흡, 배수로 자중, 지표수 유입 |

| 대 책 | 주입보수 | 대 책 | 주입보수 |

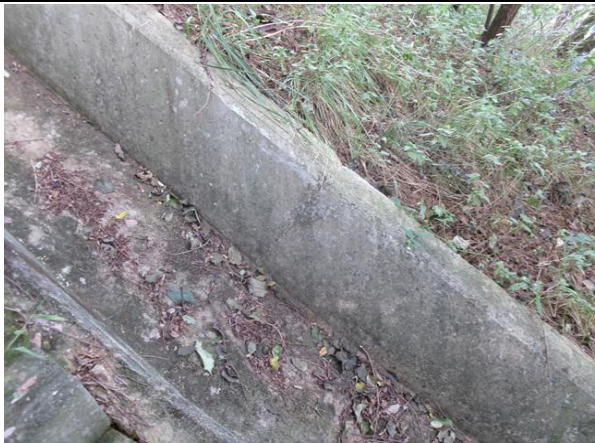
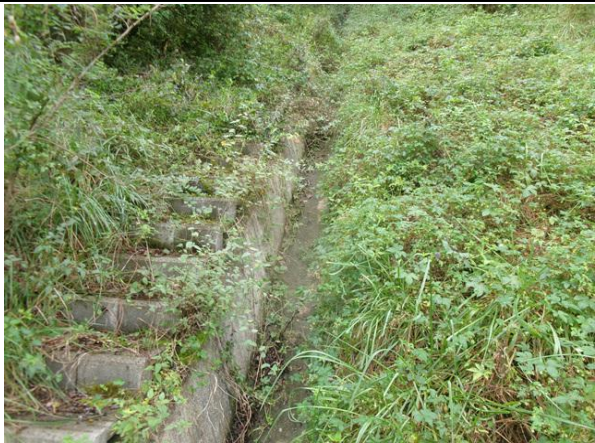
| 현 황 | 71.120k 산마루측구 균열(0.3/1.5) | 현 황 | 71.150k 산마루측구 파손(0.2*0.2) |
| 원 인 | 다짐미흡, 배수로 자중, 지표수 유입 | 원 인 | 우각부 손상, 재료열화 |

| 대 책 | 주입보수 | 대 책 | 단면보수 |

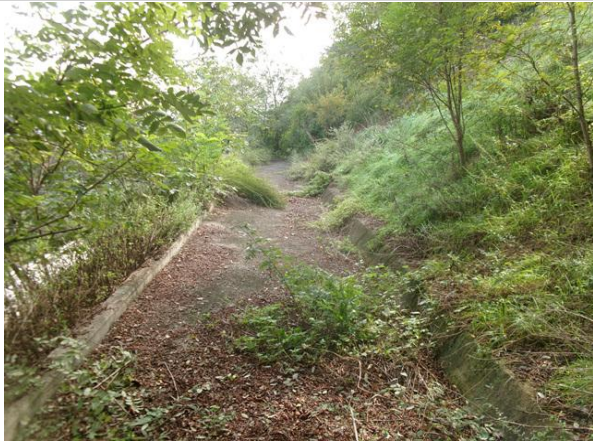
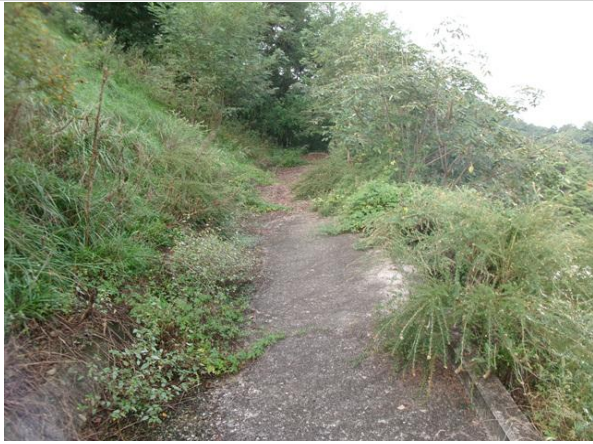
| 현 황 | 71.078k 1소단배수로 토사퇴적(1.0*10.0) | 현 황 | 71.078k 1소단배수로 토사퇴적(1.0*10.0) |
| 원 인 | 지표수 유입, 공용중 열화 | 원 인 | 지표수 유입, 공용중 열화 |

| 대 책 | 정비 | 대 책 | 정비 |

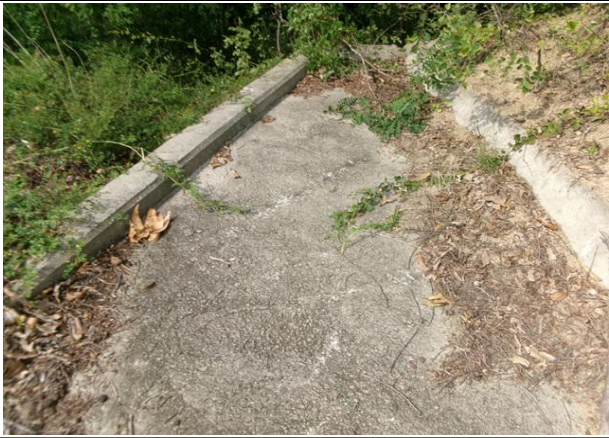
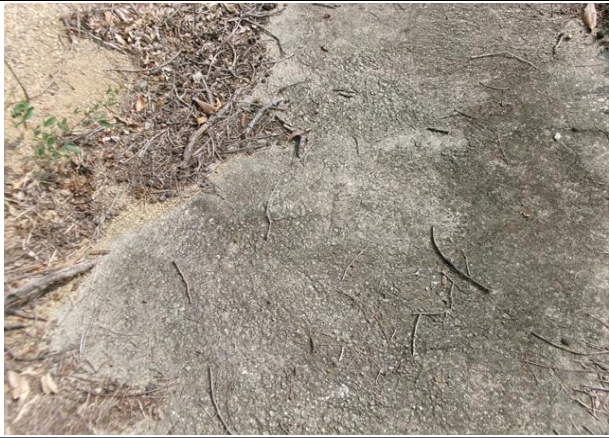
| 현 황 | 71.538k 소단배수로 균열(0.5/2.0) | 현 황 | 71.558k 소단배수로 균열(0.5/2.0) |
| 원 인 | 다짐미흡, 배수로 자중, 지표수 유입 | 원 인 | 다짐미흡, 배수로 자중, 지표수 유입 |

| 대 책 | 주입보수 | 대 책 | 주입보수 |

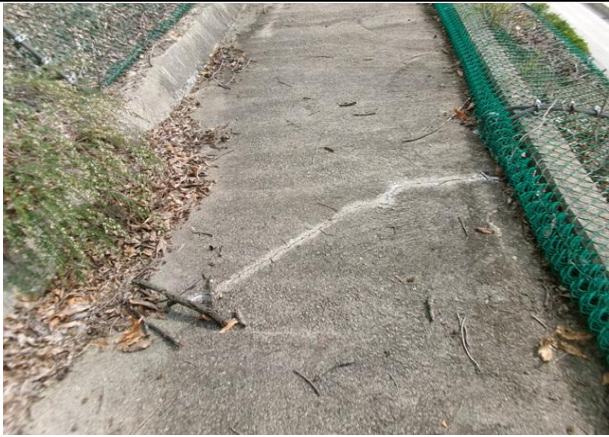
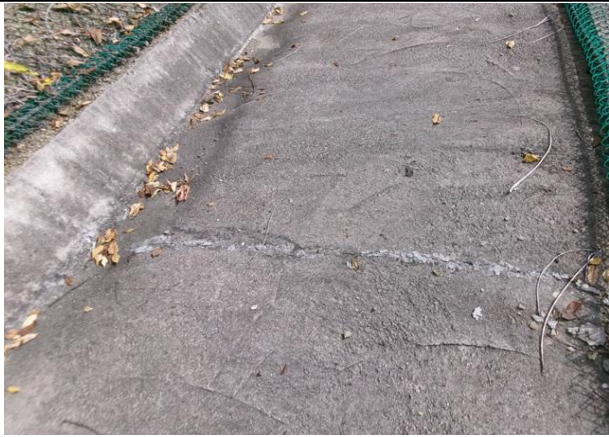
| 현 황 | 71.578k 소단배수로 균열(0.5/2.0) | 현 황 | 71.608k 소단배수로 균열(0.5/2.0) |
| 원 인 | 다짐미흡, 배수로 자중, 지표수 유입 | 원 인 | 다짐미흡, 배수로 자중, 지표수 유입 |

| 대 책 | 주입보수 | 대 책 | 주입보수 |

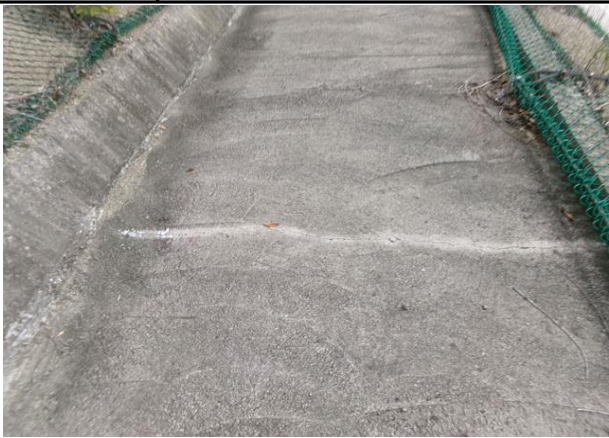
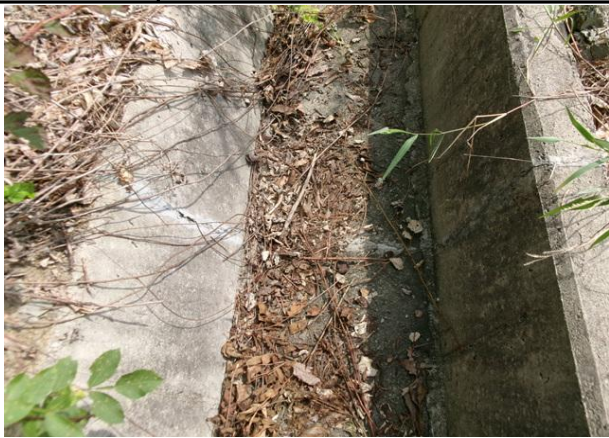
| 현 황 | 71.618k 소단배수로 균열(0.5/2.0) | 현 황 | 71.658k 산마루측구 균열(0.5/1.5) |
| 원 인 | 다짐미흡, 배수로 자중, 지표수 유입 | 원 인 | 다짐미흡, 배수로 자중, 지표수 유입 |

| 대 책 | 주입보수 | 대 책 | 주입보수 |

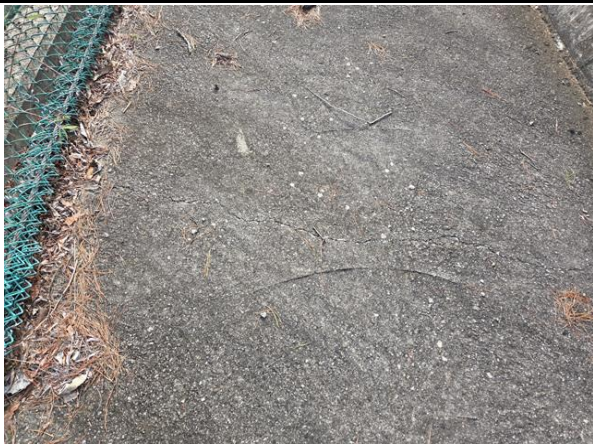
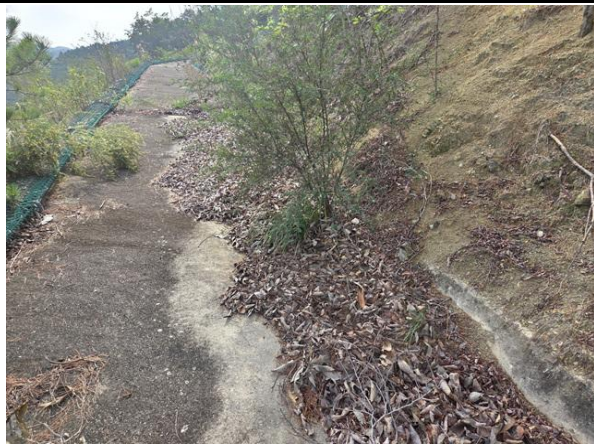
| 현 황 | 72.870k 소단배수로 균열(0.3/3.0*20ea) | 현 황 | 72.840k 소단배수로 토사퇴적(10.0*1.0) |
| 원 인 | 다짐미흡, 배수로 자중, 지표수 유입 | 원 인 | 지표수에 의한 침식 |

| 대 책 | 주입보수 | 대 책 | 정비 |

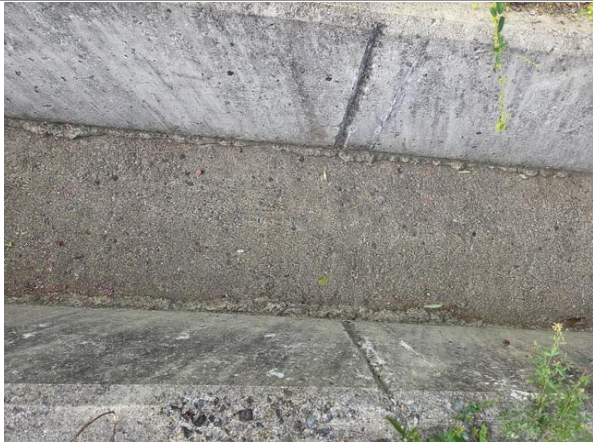
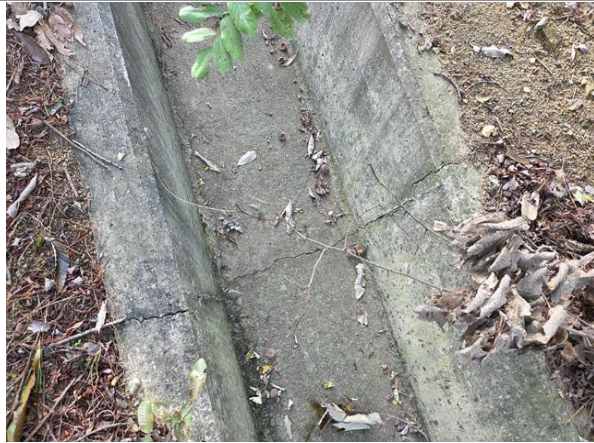
| 현 황 | 72.795k 산마루측구 균열(0.3/1.5) | 현 황 | 72.835k 산마루측구 균열(0.3/1.5) |
| 원 인 | 다짐미흡, 배수로 자중, 지표수 유입 | 원 인 | 다짐미흡, 배수로 자중, 지표수 유입 |

| 대 책 | 주입보수 | 대 책 | 주입보수 |

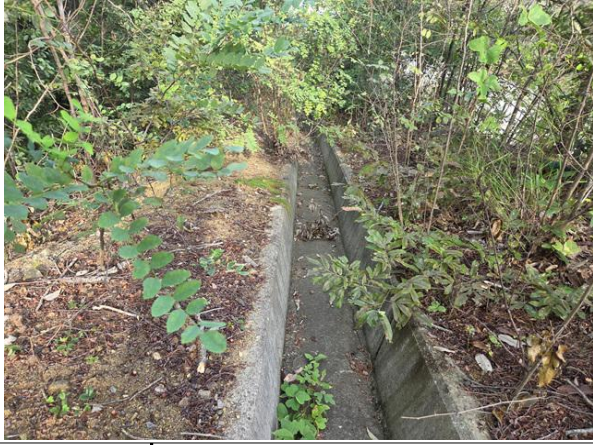
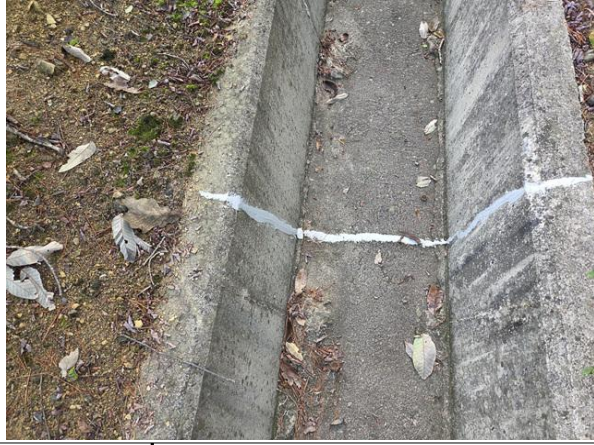
| 현 황 | 72.820k 산마루측구 낙엽퇴적 - 보수 | 현 황 | 72.830k 산마루측구 균열 - 보수 |
| 원 인 | - | 원 인 | 다짐미흡, 배수로 자중, 지표수 유입 |

| 대 책 | - | 대 책 | 주입보수 |

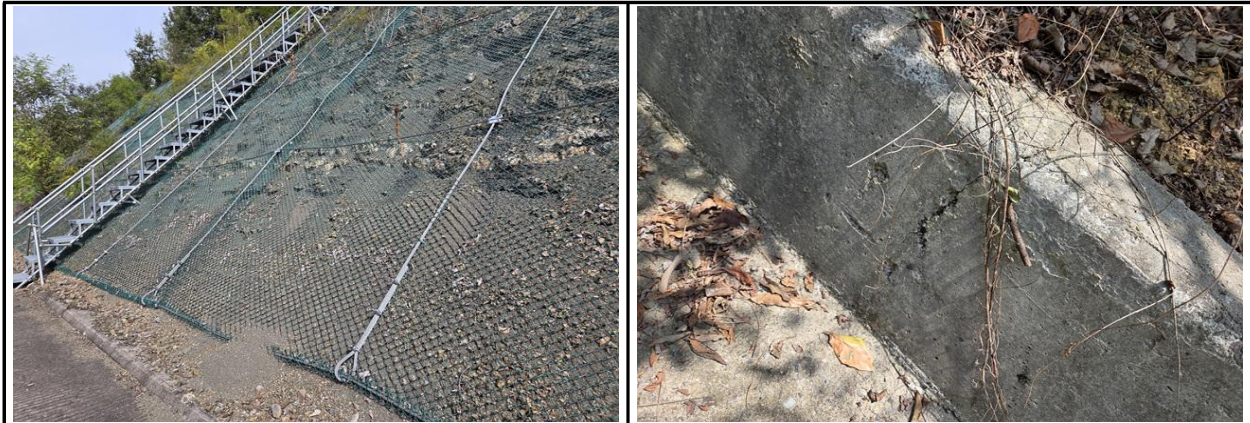
| 현 황 | 상단 사면 심한풍화 | 현 황 | 75.082k 산마루측구 균열(0.5/3.0) |
| 원 인 | 풍화 | 원 인 | 다짐미흡, 배수로 자중, 지표수 유입 |

| 대 책 | 주의관찰 | 대 책 | 주입보수 |

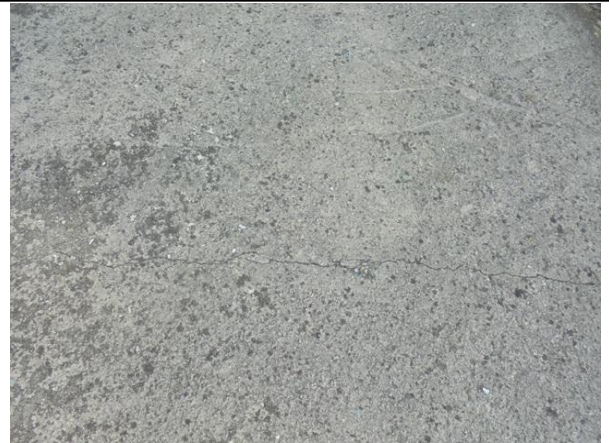
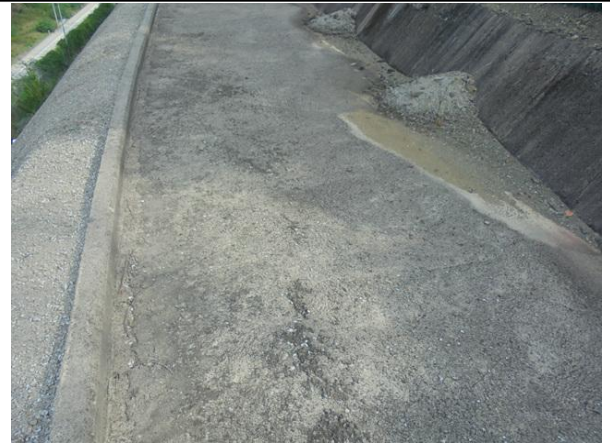
| 현 황 | 1.200k 소단배수로 균열(0.3/2.0*2ea) | 현 황 | 1.200k 소단배수로 균열(0.3/2.0*2ea) |
| 원 인 | 다짐미흡, 배수로 자중, 지표수 유입 | 원 인 | 다짐미흡, 배수로 자중, 지표수 유입 |

| 대 책 | 주입보수 | 대 책 | 주입보수 |

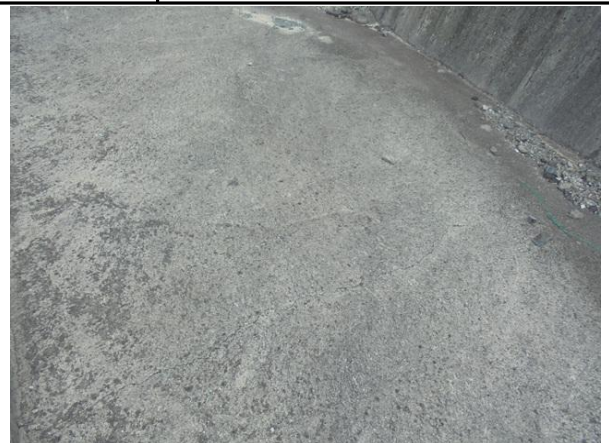
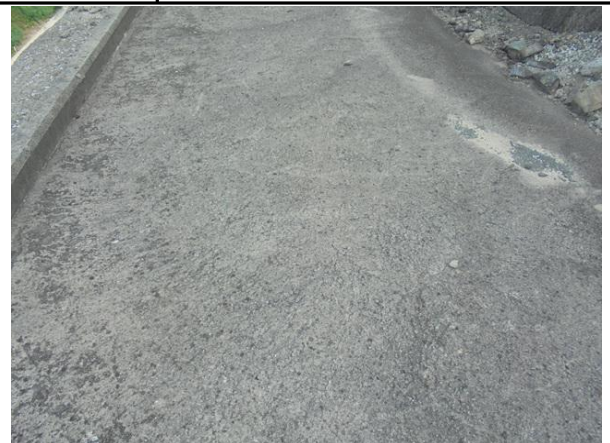
| 현 황 | 1.260k 소단배수로 균열(0.3/2.0*2ea) | 현 황 | 1.260k 소단배수로 균열(0.3/2.0*2ea) |
| 원 인 | 다짐미흡, 배수로 자중, 지표수 유입 | 원 인 | 다짐미흡, 배수로 자중, 지표수 유입 |

| 대 책 | 주입보수 | 대 책 | 주입보수 |

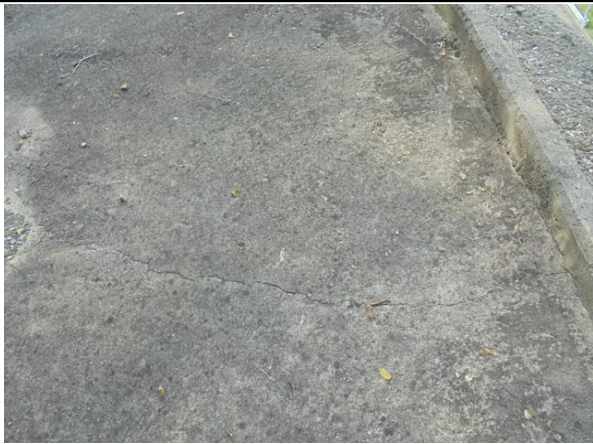
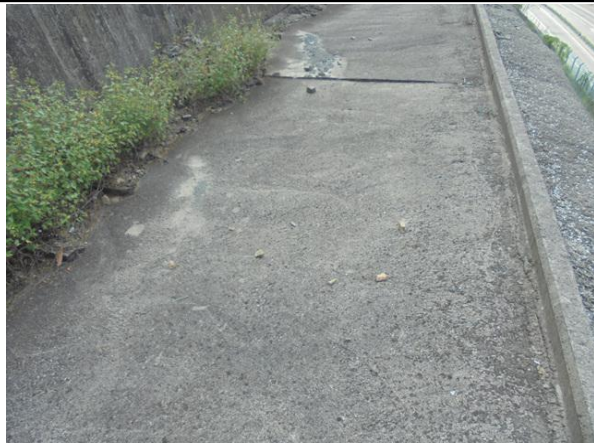
| 현 황 | 1.280k 소단배수로 균열(0.3/2.0) | 현 황 | 1.280k 소단배수로 균열(0.3/2.0) |
| 원 인 | 다짐미흡, 배수로 자중, 지표수 유입 | 원 인 | 다짐미흡, 배수로 자중, 지표수 유입 |

| 대 책 | 주입보수 | 대 책 | 주입보수 |

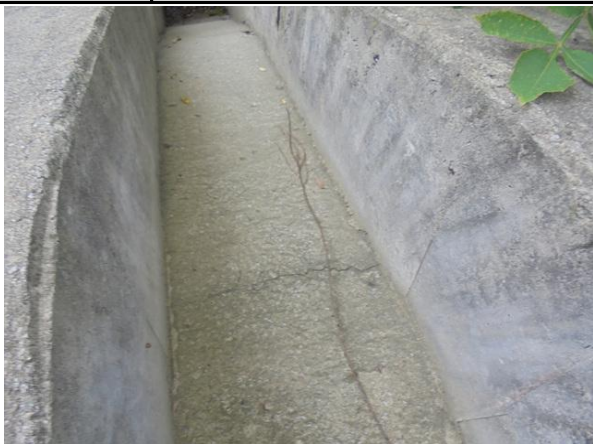
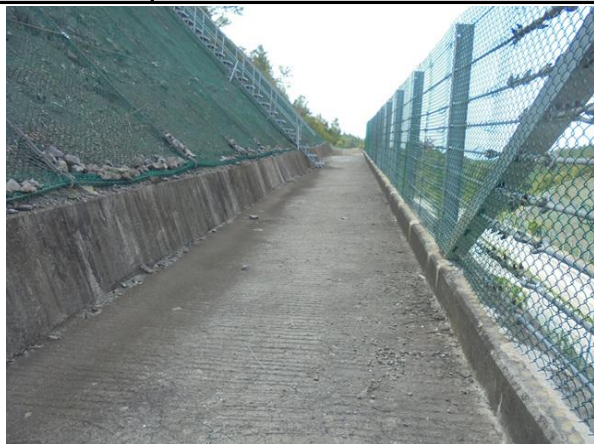
| 현 황 | 1.320k 산마루측구 균열(0.3/1.5) | 현 황 | 1.240k 소단배수로 망상균열(20.0*2.0) |
| 원 인 | 다짐미흡, 배수로 자중, 지표수 유입 | 원 인 | 다짐미흡, 배수로 자중, 지표수 유입 |

| 대 책 | 주입보수 | 대 책 | 주입보수 |

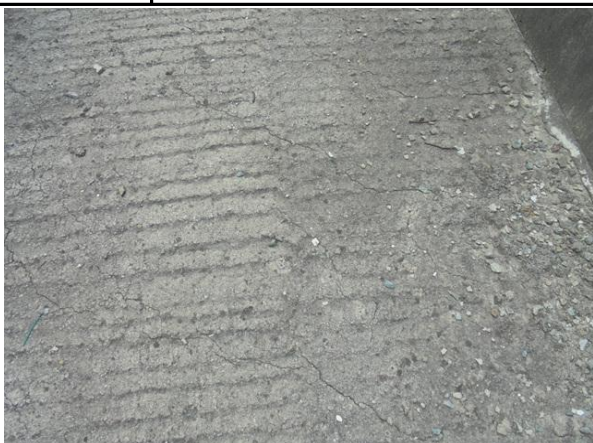
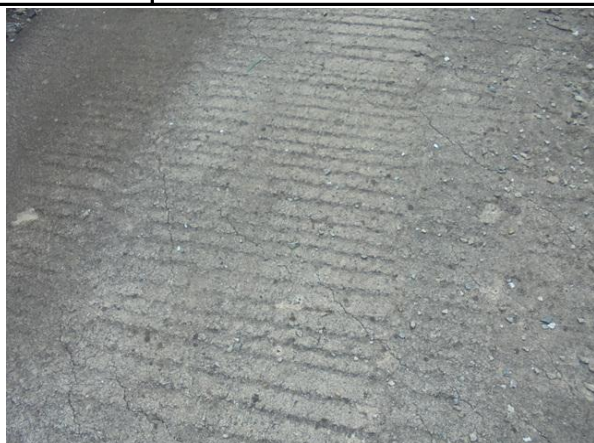
| 현 황 | 1.240k 소단배수로 망상균열(20.0*2.0) | 현 황 | 1.240k 소단배수로 망상균열(20.0*2.0) |
| 원 인 | 다짐미흡, 배수로 자중, 지표수 유입 | 원 인 | 다짐미흡, 배수로 자중, 지표수 유입 |

| 대 책 | 주입보수 | 대 책 | 주입보수 |

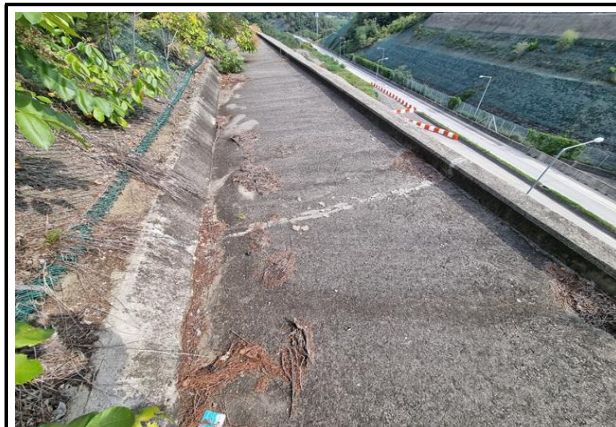
| 현 황 | R-A 1190k 소단배수로 균열(0.3/2.0) |
| 원 인 | 다짐미흡, 배수로 자중, 지표수 유입 |

| 대 책 | 주입보수 |

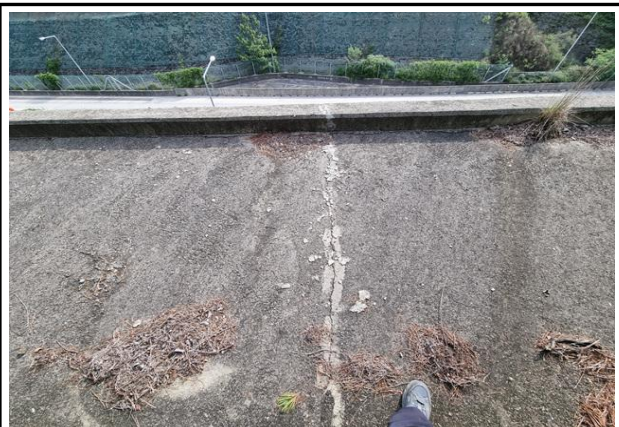
| 현 황 | R-A 1.210k 소단배수로 균열(0.3/2.0) |
| 원 인 | 다짐미흡, 배수로 자중, 지표수 유입 |

| 대 책 | 주입보수 |

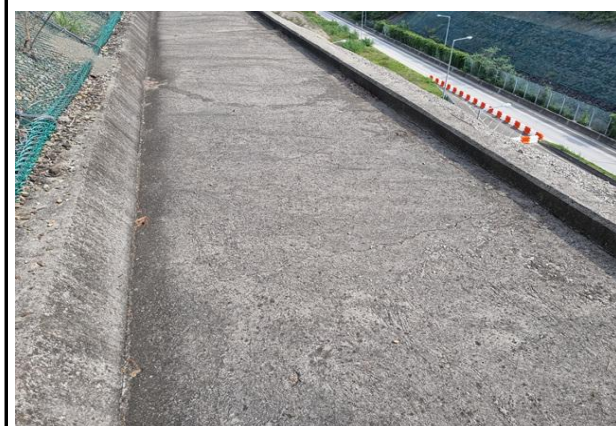
| 현 황 | R-A 1.210k 소단배수로 균열(0.3/2.0) |
| 원 인 | 다짐미흡, 배수로 자중, 지표수 유입 |

| 대 책 | 주입보수 |

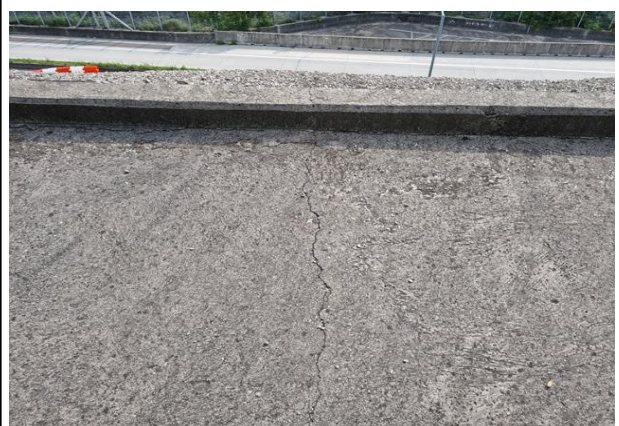
| 현 황 | R-A 1.210k 소단배수로 균열(0.3/2.0) |
| 원 인 | 다짐미흡, 배수로 자중, 지표수 유입 |

| 대 책 | 주입보수 |

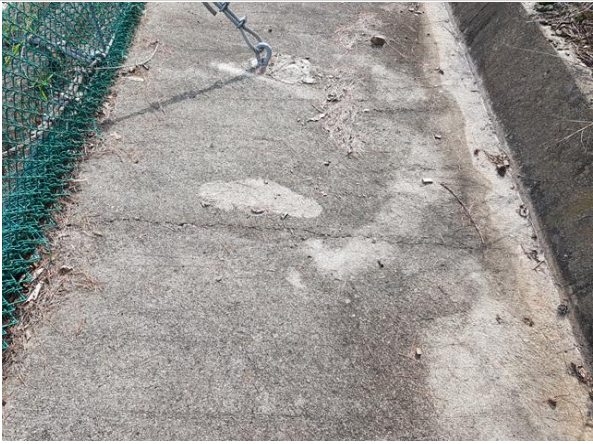
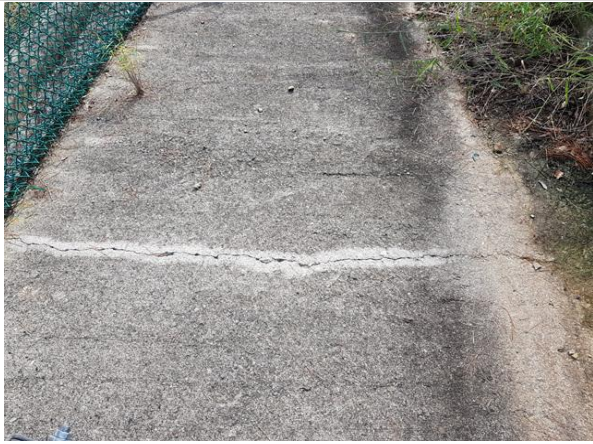
| 현 황 | 77.588k 소단배수로 균열(0.3/2.0) | 현 황 | 77.648k 소단배수로 균열(0.3/2.0) |
| 원 인 | 다짐미흡, 배수로 자중, 지표수 유입 | 원 인 | 다짐미흡, 배수로 자중, 지표수 유입 |

| 대 책 | 주입보수 | 대 책 | 주입보수 |

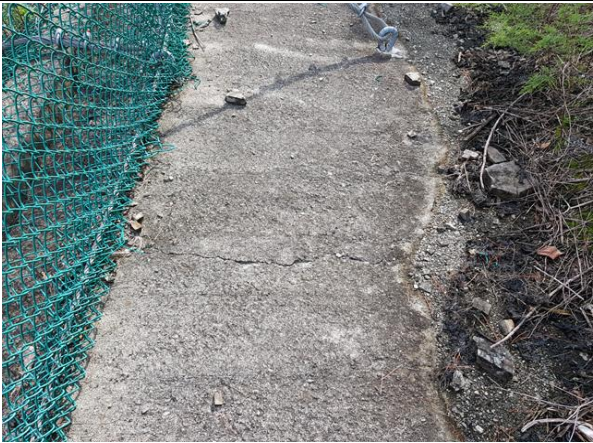
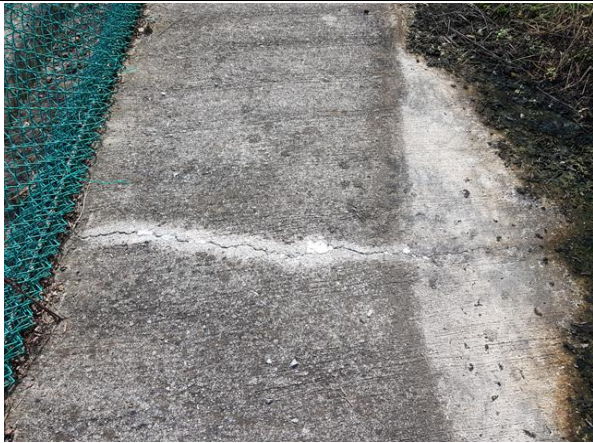
| 현 황 | 77.688k 소단배수로 균열(0.5/2.0) | 현 황 | 77.688k 소단배수로 균열(0.5/2.0) |
| 원 인 | 다짐미흡, 배수로 자중, 지표수 유입 | 원 인 | 다짐미흡, 배수로 자중, 지표수 유입 |

| 대 책 | 주입보수 | 대 책 | 주입보수 |

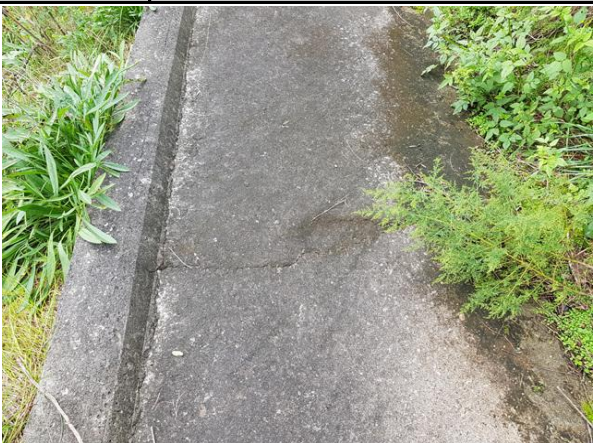
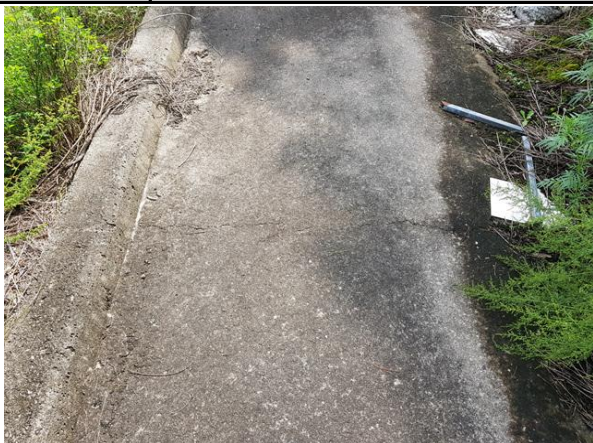
| 현 황 | 77.708k 소단배수로 균열(0.3/2.0) | 현 황 | 77.708k 소단배수로 균열(0.3/2.0) |
| 원 인 | 다짐미흡, 배수로 자중, 지표수 유입 | 원 인 | 다짐미흡, 배수로 자중, 지표수 유입 |

| 대 책 | 주입보수 | 대 책 | 주입보수 |
