## 06. 블록식 옹벽 06

## 전경 및 작업사진

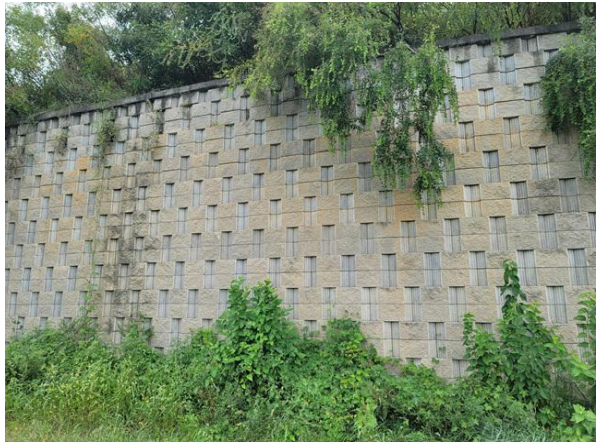
전면부 전경

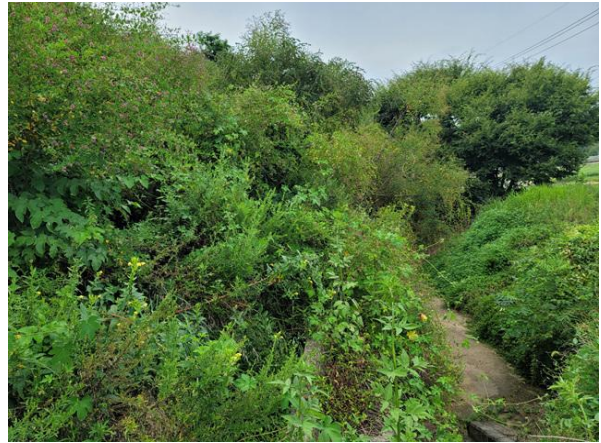
배수로 전경

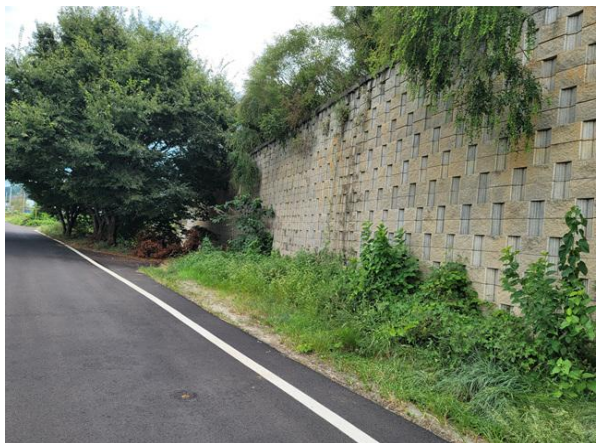
하부 전경

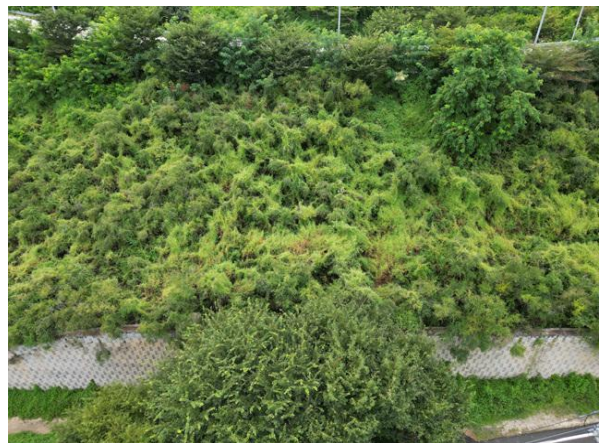
상부 성토부 전경

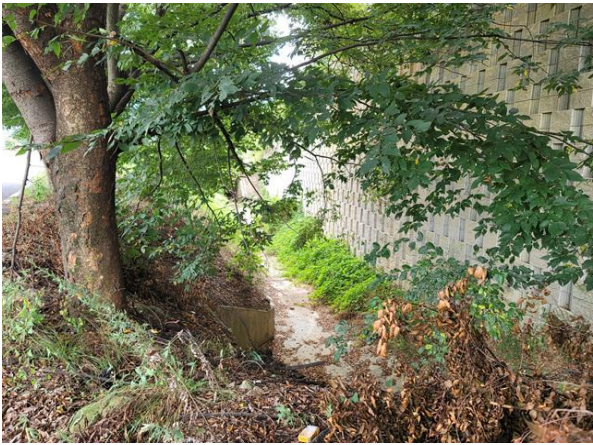
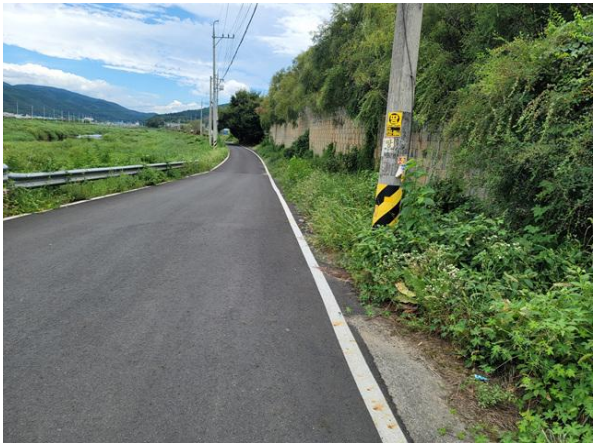
| 현황 | • 상태양호 | 현황 | • 상태양호 |
| 원인 | • - | 원인 | • - |

| 대책 | • - | 대책 | • - |

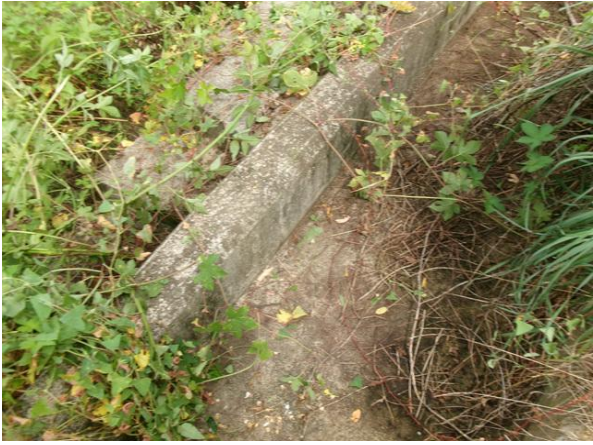
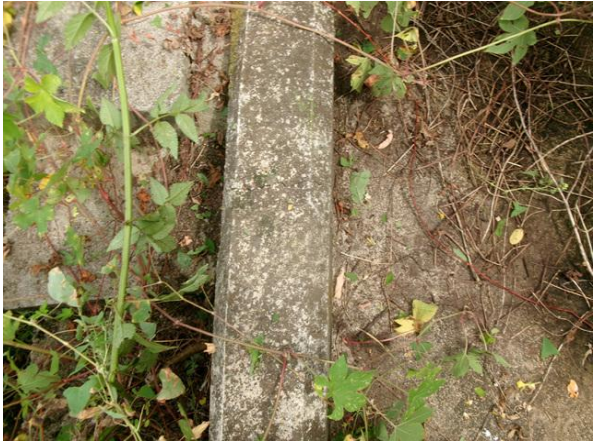
| 현황 | • S10 배수로 균열 | 현황 | • S10 배수로 균열 |
| 원인 | • 시공미흡, 공용기간 증가 등 | 원인 | • 시공미흡, 공용기간 증가 등 |

| 대책 | • 주의관찰 | 대책 | • 주의관찰 |

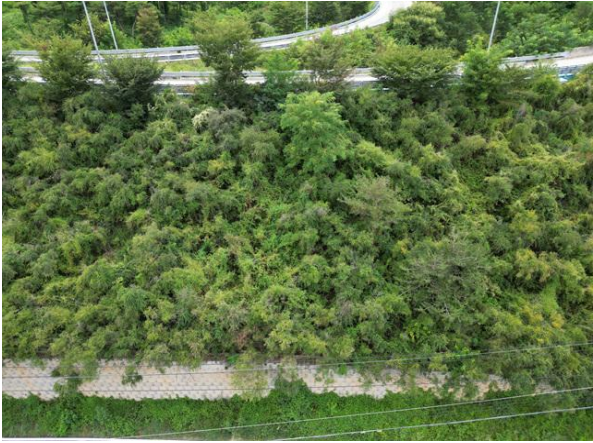
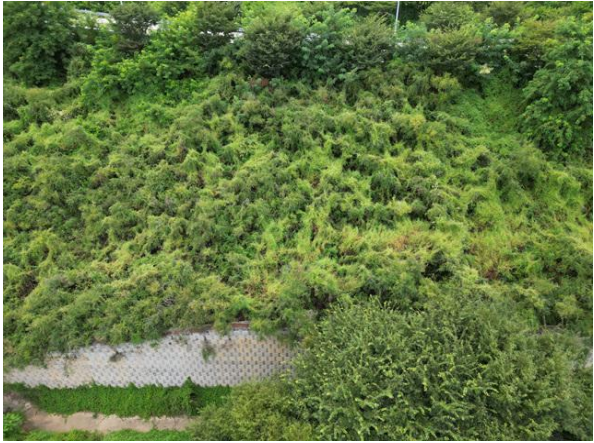
| 현황 | • 상부 성토부 상태양호 | 현황 | • 상부 성토부 상태양호 |
| 원인 | • - | 원인 | • - |

| 대책 | • - | 대책 | • - |

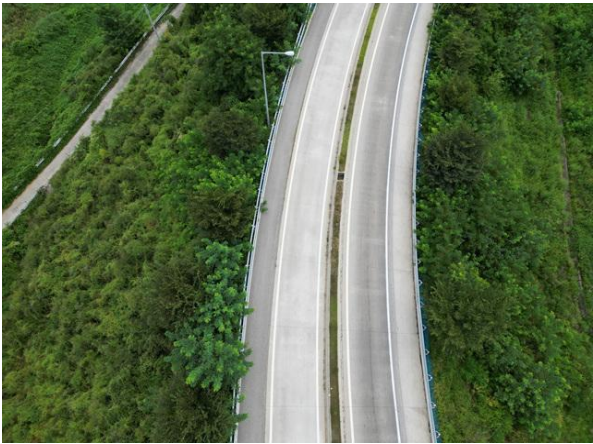
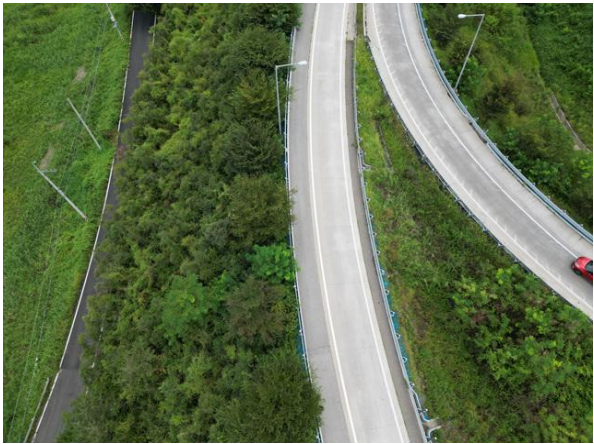
| 현황 | • 상부 도로 포장 상태현황 | 현황 | • 상부 도로 포장 상태현황 |
