## 10. 패널식 옹벽 10

## 전경 및 작업사진

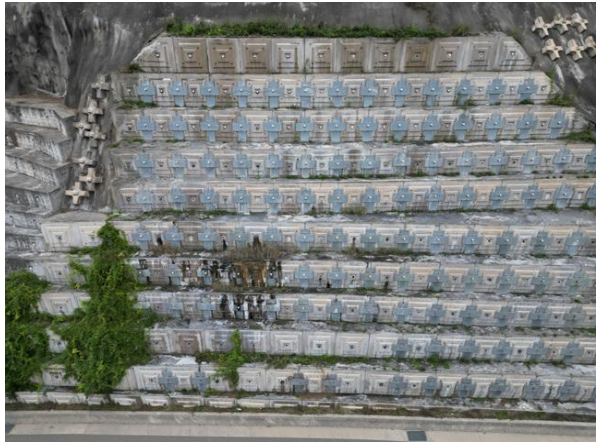
전면부 전경

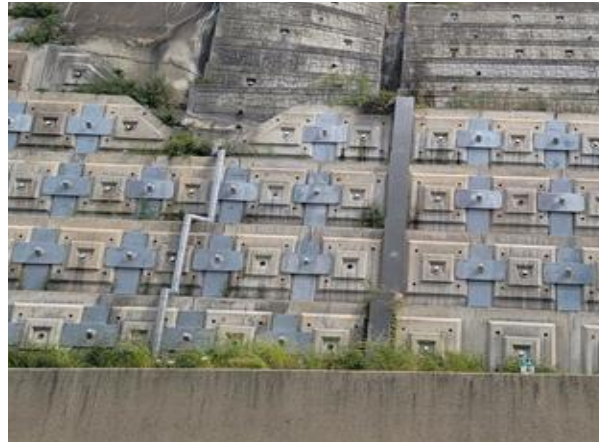
배수관, 배수로 전경

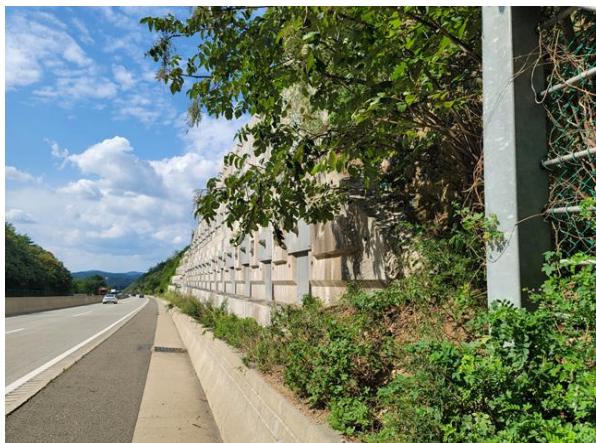
하부 전경

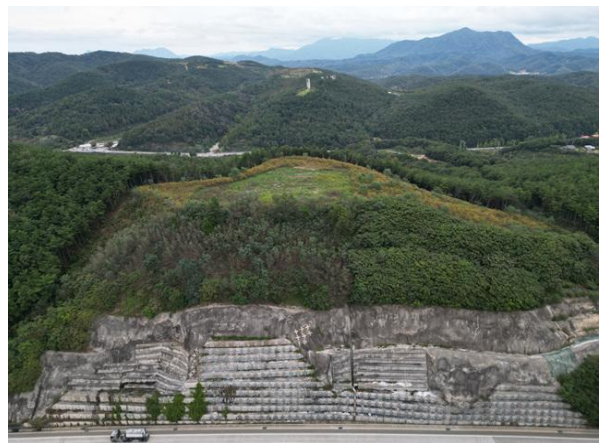
상부 전경

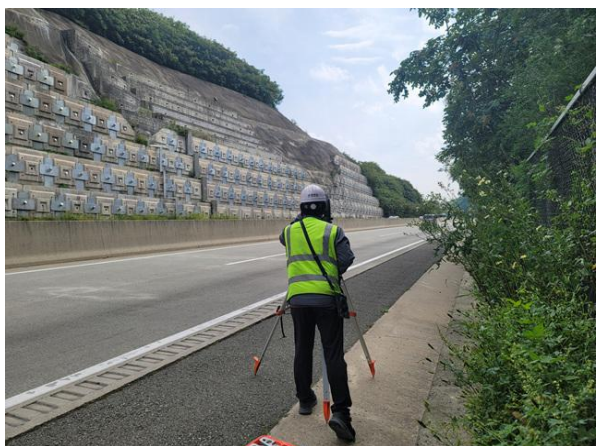
광파기를 이용한 측량 작업

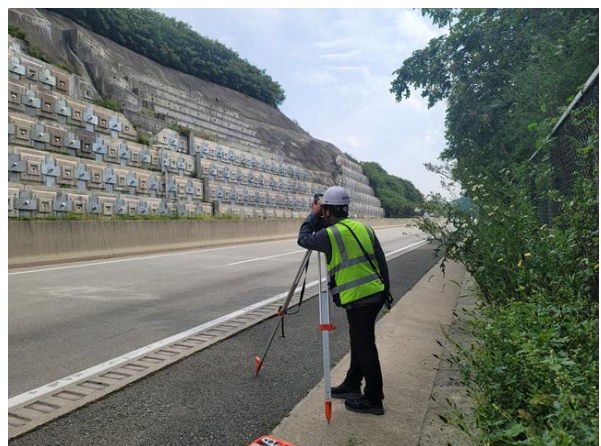
광파기를 이용한 경사도 측정

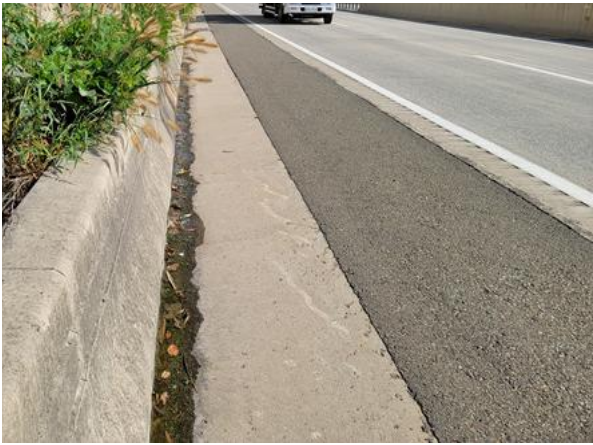
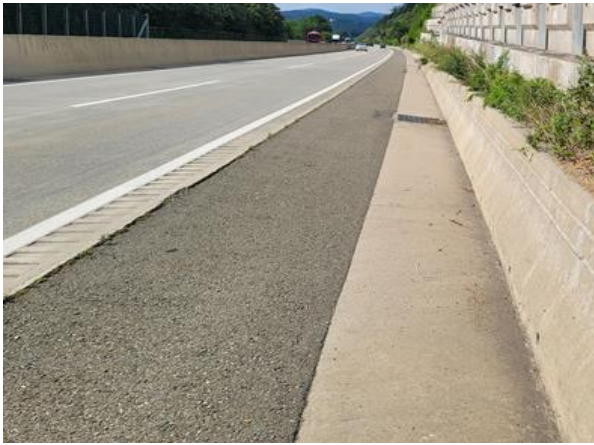
| 현황 | • 상태양호 | 현황 | • 상태양호 |
| 원인 | • - | 원인 | • - |

| 대책 | • - | 대책 | • - |

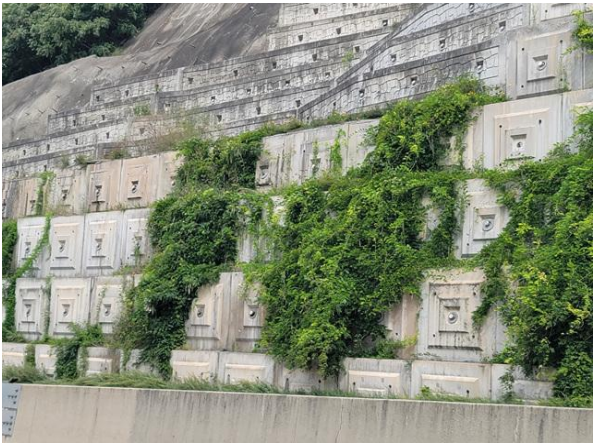
| 현황 | • S3 식생(11.0x7.0) | | | | | | | | | | | | |
| 원인 | • 공용기간 증가, 지하수위 상승으로 인한 누수 | | | | | | | | | | | | |

| 대책 | • 정비 | | | | | | | | | | | | |

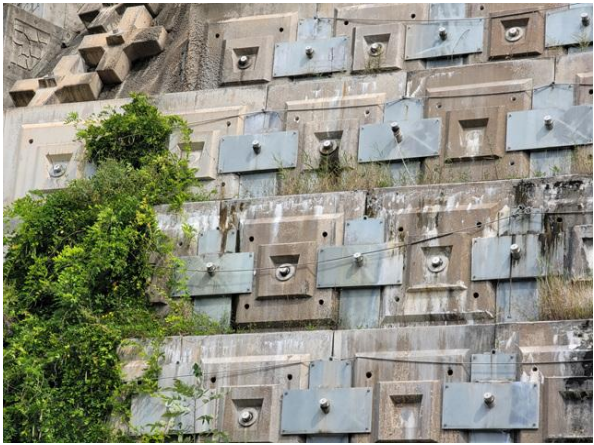
| 현황 | • S4 판넬 군열부백태(2.0x0.5 x3EA) | | | | | | | | | | | | |
| 원인 | • 공용기간 증가, 손상부 습기흡착 등 | | | | | | | | | | | | |

| 대책 | • 표면처리 | | | | | | | | | | | | |

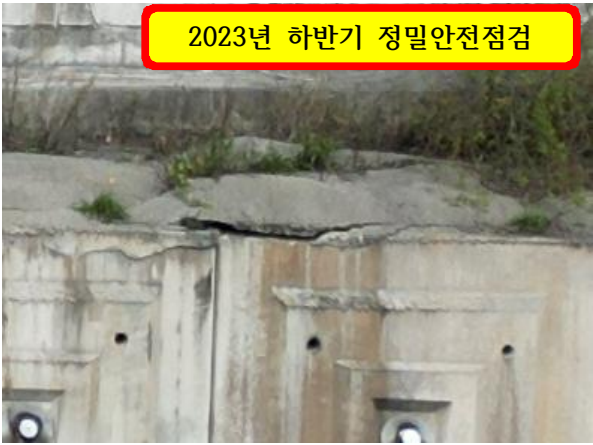
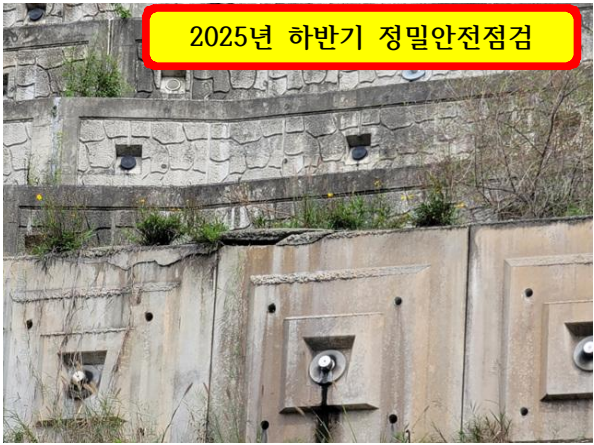
| 현황 | • S3 판넬 파손(1.5x0.3) | | | | | | | | | | | | |
| 원인 | • 공용기간 증가, 시공미흡 등 | | | | | | | | | | | | |

| 대책 | • 단면보수 | | | | | | | | | | | | |

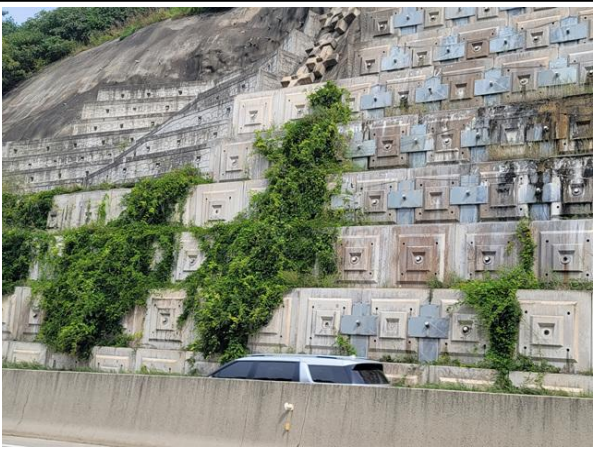
| 현황 | • S4 식생(2.5x0.3) | | | | | | | | | | | | |
| 원인 | • 공용기간 증가, 지하수위 상승으로 인한 누수 | | | | | | | | | | | | |

| 대책 | • 정비 | | | | | | | | | | | | |

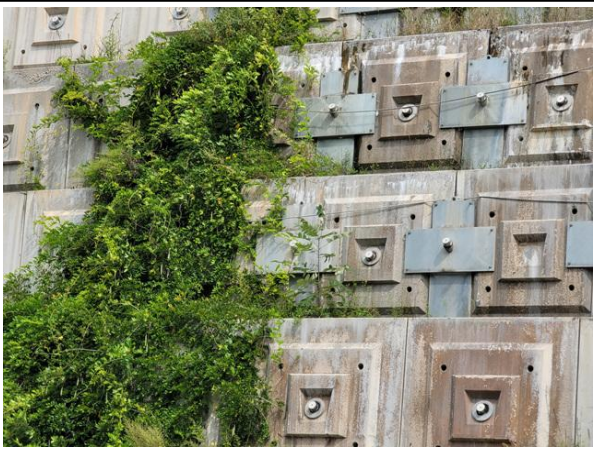
| 현황 | • S4 판넬 군열부백태(2.0x0.3) | | | | | | | | | | | | |
| 원인 | • 공용기간 증가, 손상부 습기흡착 등 | | | | | | | | | | | | |

| 대책 | • 주입보수 | | | | | | | | | | | | |

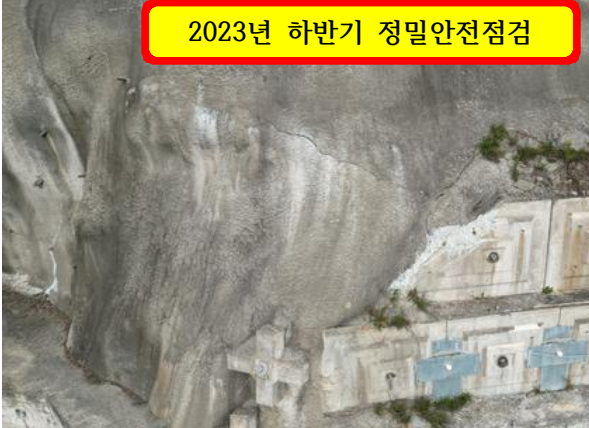
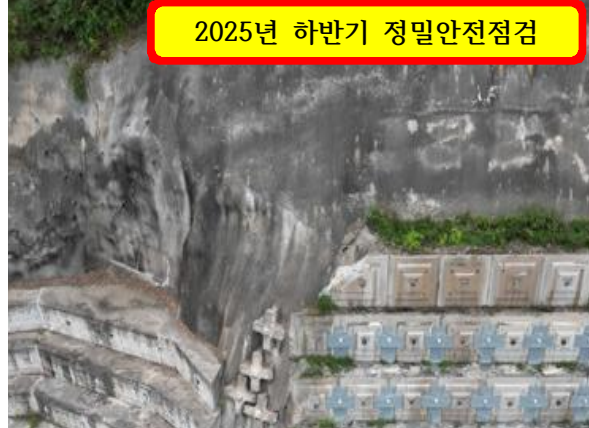
| 현황 | • S4 옹벽 파손(6.5x3.5) | | | | | | | | | | | | |
| 원인 | • 절토사면으로 인한 상부하중 | | | | | | | | | | | | |

| 대책 | • 단면보수 | | | | | | | | | | | | |

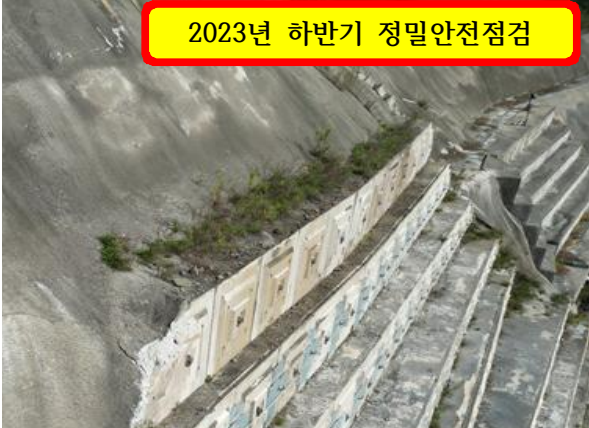
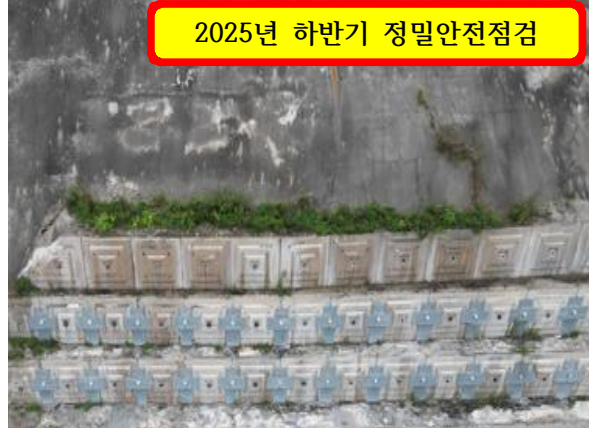
| 현황 | • S4 옹벽 파손(6.0x1.0) | | | | | | | | | | | | |
| 원인 | • 절토사면으로 인한 상부하중 | | | | | | | | | | | | |

| 대책 | • 단면보수 | | | | | | | | | | | | |

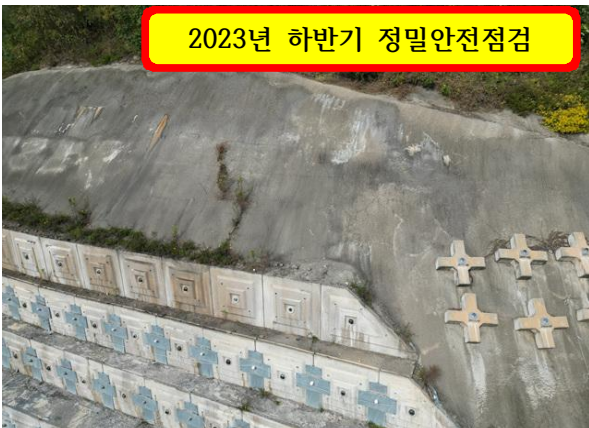
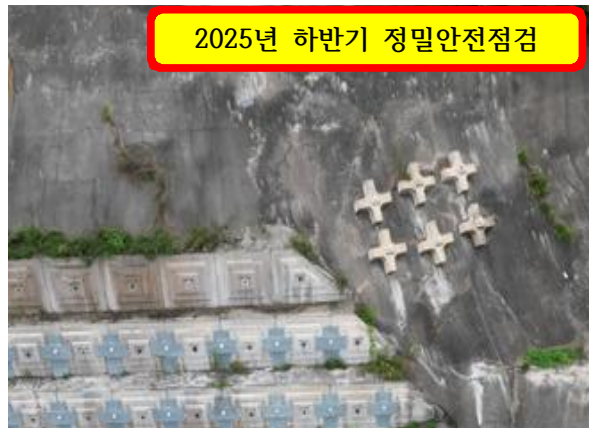
| 현황 | • S5 옹벽 파손(14.0x1.0) | | | | | | | | | | | | |
| 원인 | • 절토사면으로 인한 상부하중 | | | | | | | | | | | | |

| 대책 | • 단면보수 | | | | | | | | | | | | |

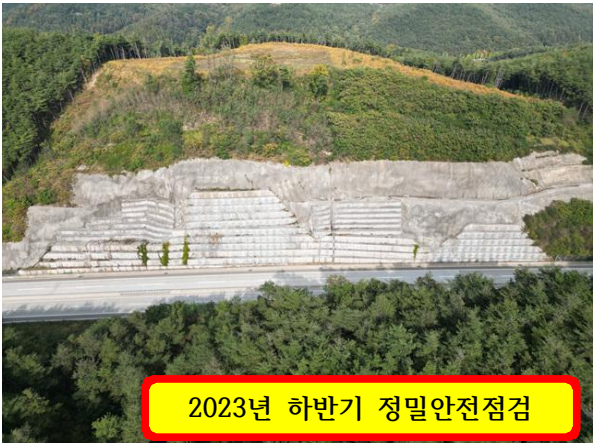
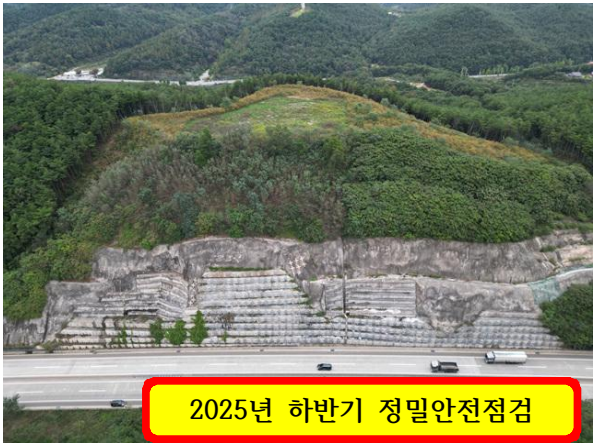
| 현황 | • 상부 자연사면 평탄화 현황 | 현황 | • 상부 자연사면 평탄화 현황 |

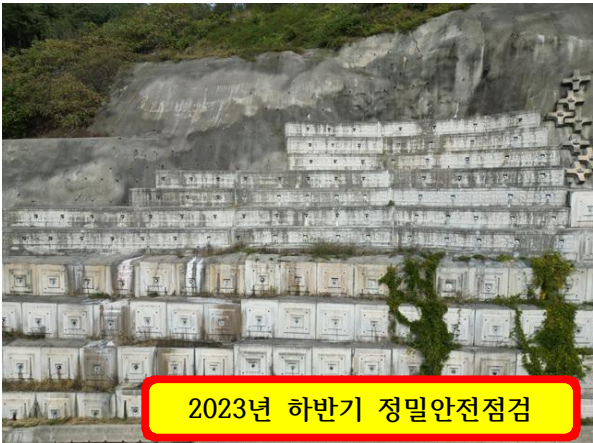
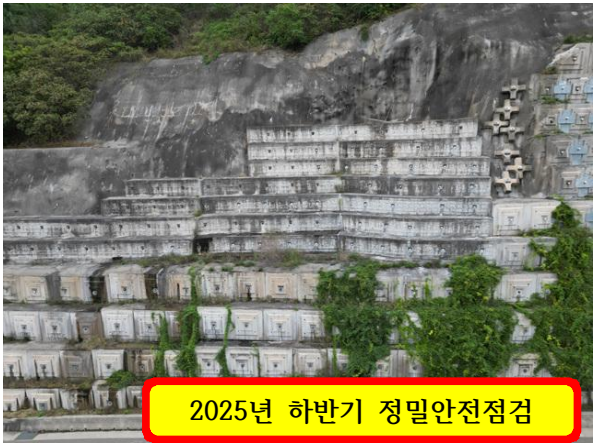
| 현황 | • 상부 계단식옹벽 현황 | 현황 | • 상부 계단식옹벽 현황 |

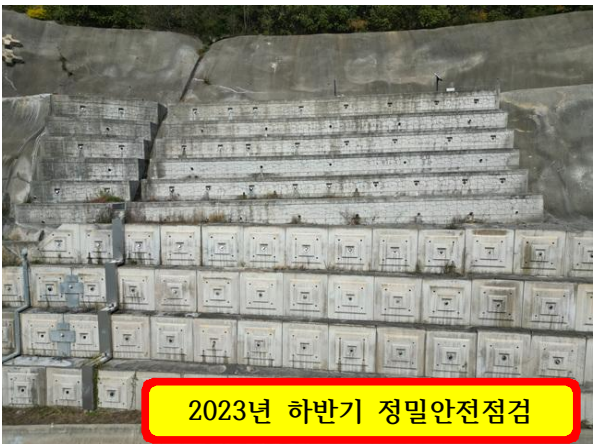
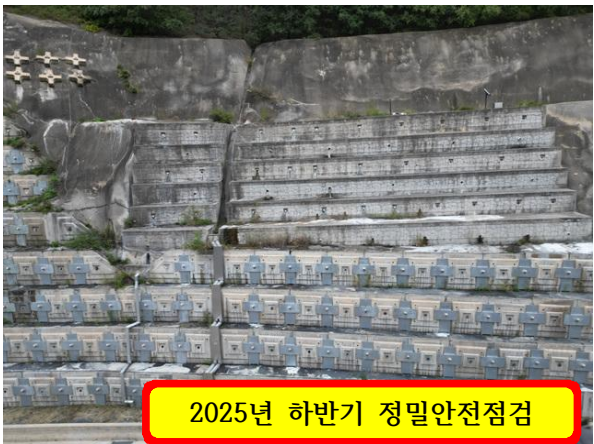
| 현황 | • 상부 계단식옹벽 현황 | 현황 | • 상부 계단식옹벽 현황 |
