상주영천고속도로 2024~2025년 시설물 안전점검 용역  
(2025년 하반기 정밀안전점검)

# 외 관 조 사 망 도

패널식 옹벽 01

2025.12

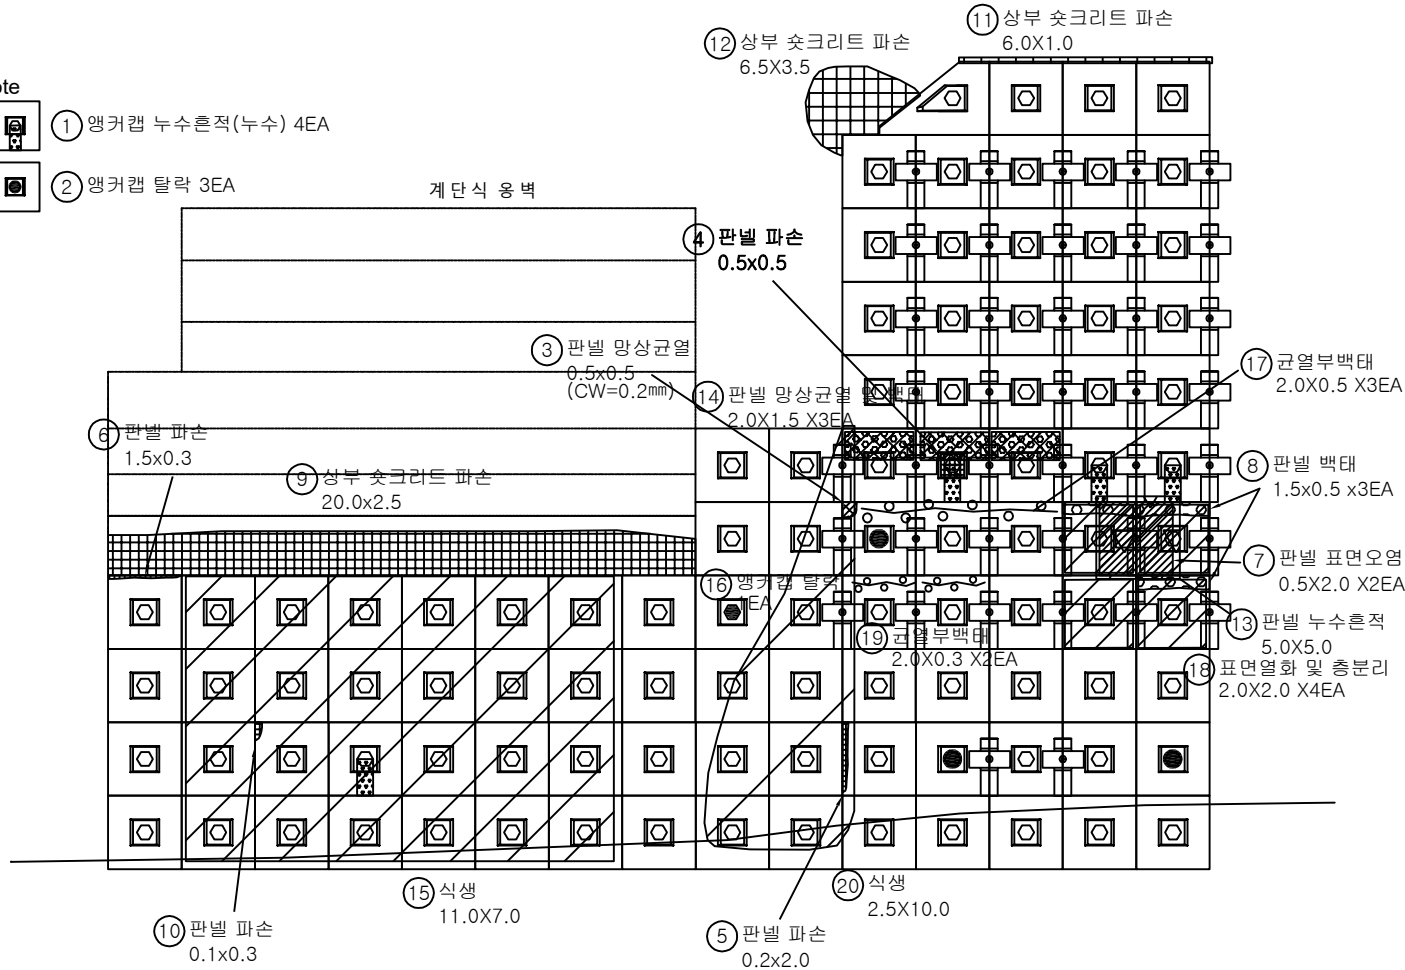
① 앵커캡 누수흔적(누수) 4EA

| 번호 | 구분 | 부재 | 손상내용 | 손상현황 | | | | | | 비고 |
|---|---|---|---|---|---|---|---|---|---|---|
| 1 | 20하 | 옹벽 | 앵커캡 누수흔적(누수) | | | | 4.00 | EA | 4 | |
| 3 | 20하 | 옹벽 | 판넬 망상균열 | 0.2 | 0.5 | 0.5 | 0.25 | m <sup>2</sup> | 1 | |
| 13 | 23하 | 옹벽 | 판넬 누수흔적 | | 5.0 | 5.0 | 25.00 | m <sup>2</sup> | 1 | |
| 14 | 25상 | 옹벽 | 판넬 망상균열 및 백태 | | 2.0 | 1.5 | 9.00 | m <sup>2</sup> | 3 | |
| 17 | 25하 | 옹벽 | 균열부백태 | | 2.0 | 0.5 | 3.00 | m <sup>2</sup> | 3 | |
| 19 | 25하 | 옹벽 | 균열부백태 | | 2.0 | 0.3 | 1.20 | m <sup>2</sup> | 2 | |

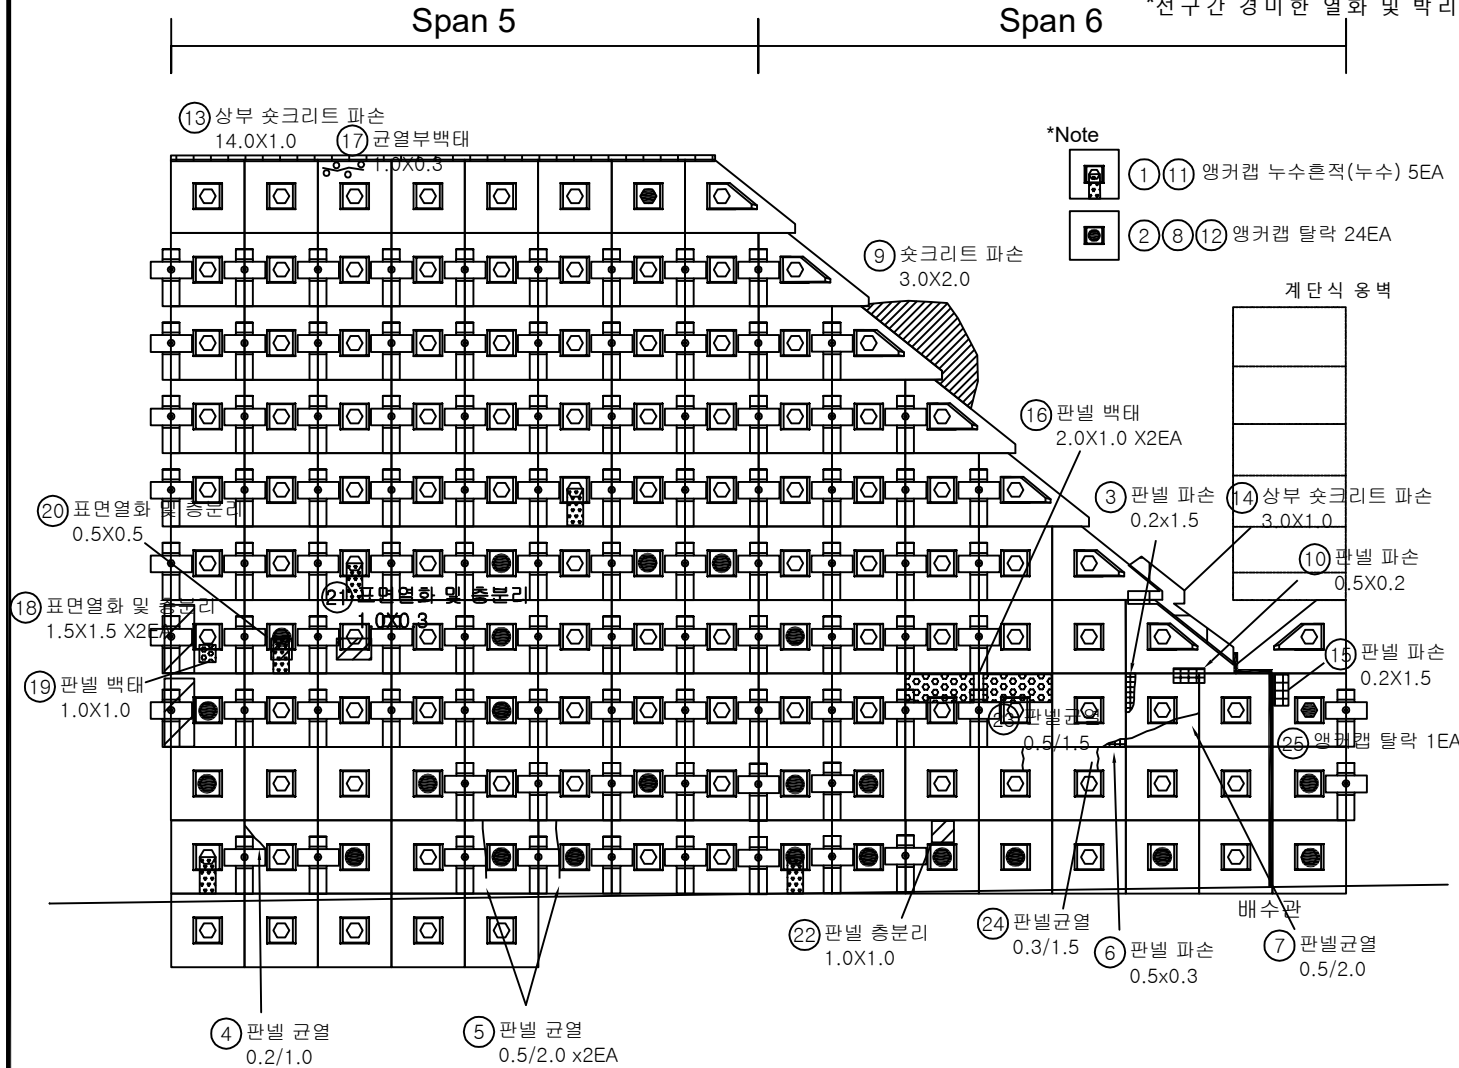
| 번호 | 구분 | 부재 | 손상내용 | 손상현황 | | | | | | 비고 |
|---|---|---|---|---|---|---|---|---|---|---|
| 1 | 20하 | 옹벽 | 앵커캡 누수흔적(누수) | | | | 4.00 | EA | 4 | |
| 4 | 20하 | 옹벽 | 판넬 균열 | 0.2 | 1.0 | 1.00 | m | | 1 | |
| 5 | 20하 | 옹벽 | 판넬 균열 | 0.5 | 2.0 | 4.00 | m | | 2 | |
| 7 | 20하 | 옹벽 | 판넬 균열 | 0.5 | 2.0 | 2.00 | m | | 1 | |
| 11 | 23하 | 옹벽 | 앵커캡 누수흔적(누수) | | | | 1.00 | EA | 1 | |
| 17 | 25하 | 옹벽 | 균열부백태 | 1.0 | 0.3 | 0.30 | m <sup>2</sup> | | 1 | |
| 23 | 25하 | 옹벽 | 판넬 균열 | 0.5 | 1.5 | 1.50 | m | | 1 | |
| 24 | 25하 | 옹벽 | 판넬 균열 | 0.3 | 1.5 | 1.50 | m | | 1 | |

① ⑪ 앵커캡 누수흔적(누수) 5EA

② ⑧ ⑫ 앵커캡 탈락 24EA

\*옹벽 내 슛크리트 전구간 열화

\*전구간 경미한 열화 및 박리
