영천절토01

1구간 (STA.1+000 ~ 1+200)

- ① 암반각기비탈면 안정성검토
- 불연속면 측정

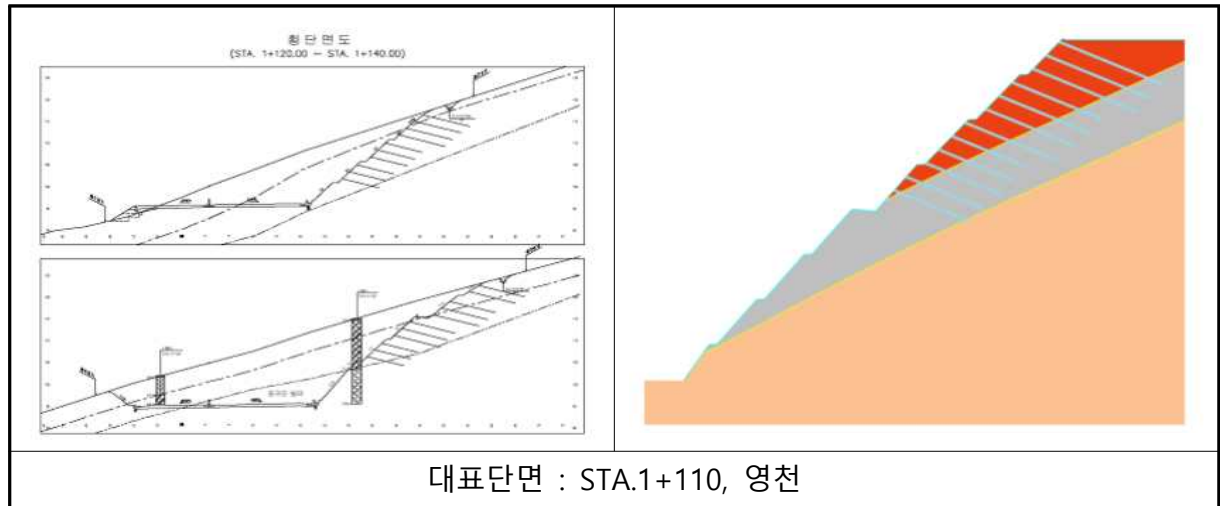
### ◦ 검토단면

| 건기시 | 우기시 | 지진시 |
|---|---|---|
| 안전율 : 4.00 | 안전율 : 2.49 | 안전율 : 2.10 |

| 구 분 | 검토 결과 | | 비 고 |
|---|---|---|---|
| 토사구간<br>(한계평형해석) | 건기시 | $F_s \geq 1.5 \Rightarrow \text{O.K}$ | |
| | 우기시 | $F_s \geq 1.2 \Rightarrow \text{O.K}$ | |
| | 지진시 | $F_s \geq 1.1 \Rightarrow \text{O.K}$ | |

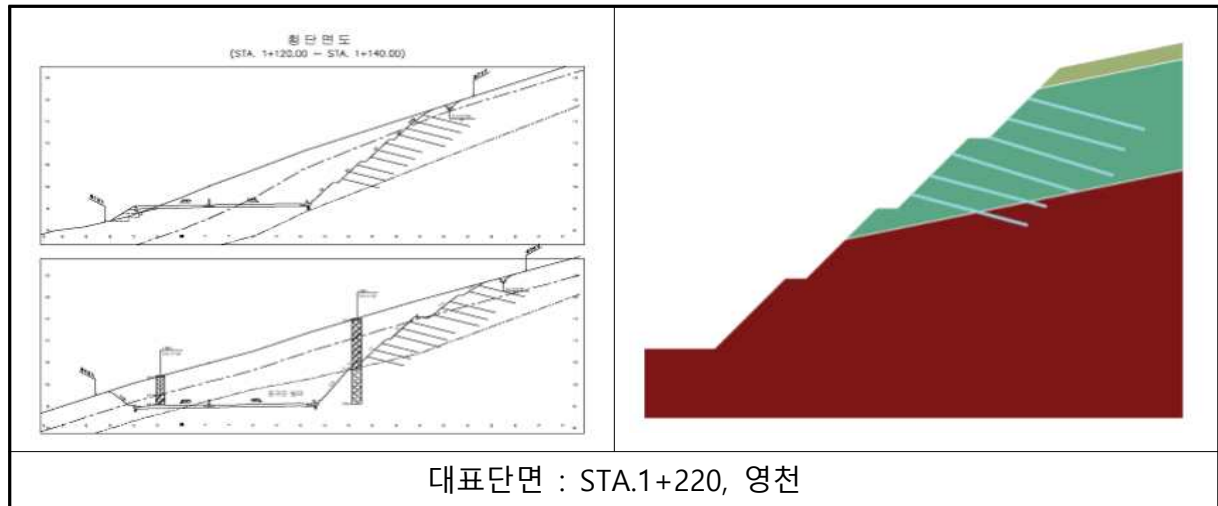
### ◦ 검토단면

| 건기시 | 우기시 | 지진시 |
|---|---|---|
| 안전율 : 4.36 | 안전율 : 2.94 | 안전율 : 2.37 |

| 구 분 | 검토 결과 | | 비 고 |
|---|---|---|---|
| 토사구간<br>(한계평형해석) | 건기시 | $F_s \geq 1.5 \Rightarrow O.K$ | |
| | 우기시 | $F_s \geq 1.2 \Rightarrow O.K$ | |
| | 지진시 | $F_s \geq 1.1 \Rightarrow O.K$ | |

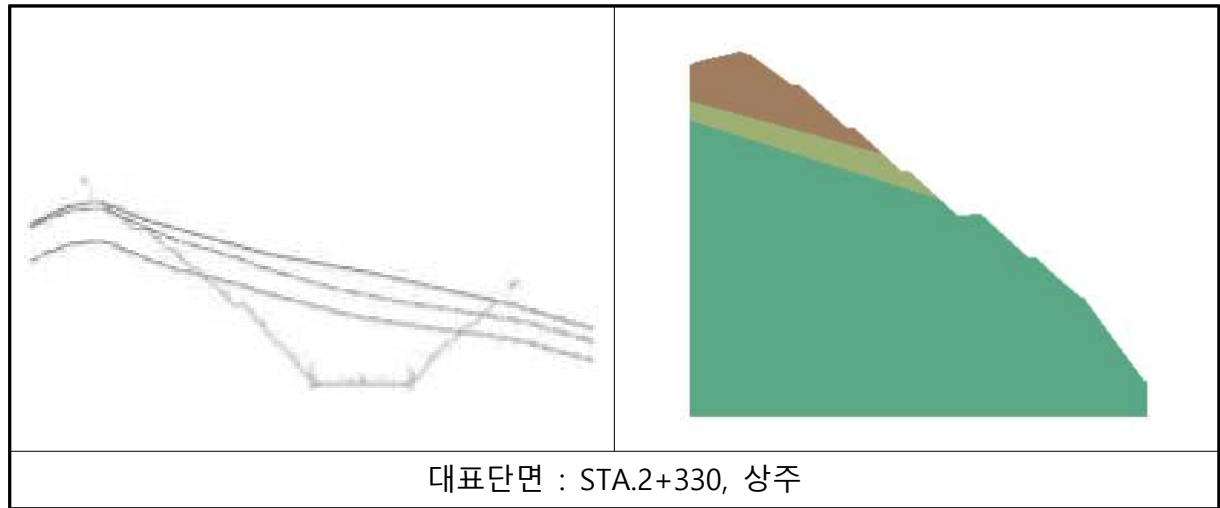
◦ 검토단면

| 건기시 | 우기시 | 지진시 |
|---|---|---|
| <p>안전율 : 1.76</p> | <p>안전율 : 1.57</p> | <p>안전율 : 1.36</p> |

| 구 분 | 검토 결과 | | 비 고 |
|---|---|---|---|
| 토사구간<br>(한계평형해석) | 건기시 | $F_s \geq 1.5 \Rightarrow O.K$ | |
| | 우기시 | $F_s \geq 1.2 \Rightarrow O.K$ | |
| | 지진시 | $F_s \geq 1.1 \Rightarrow O.K$ | |

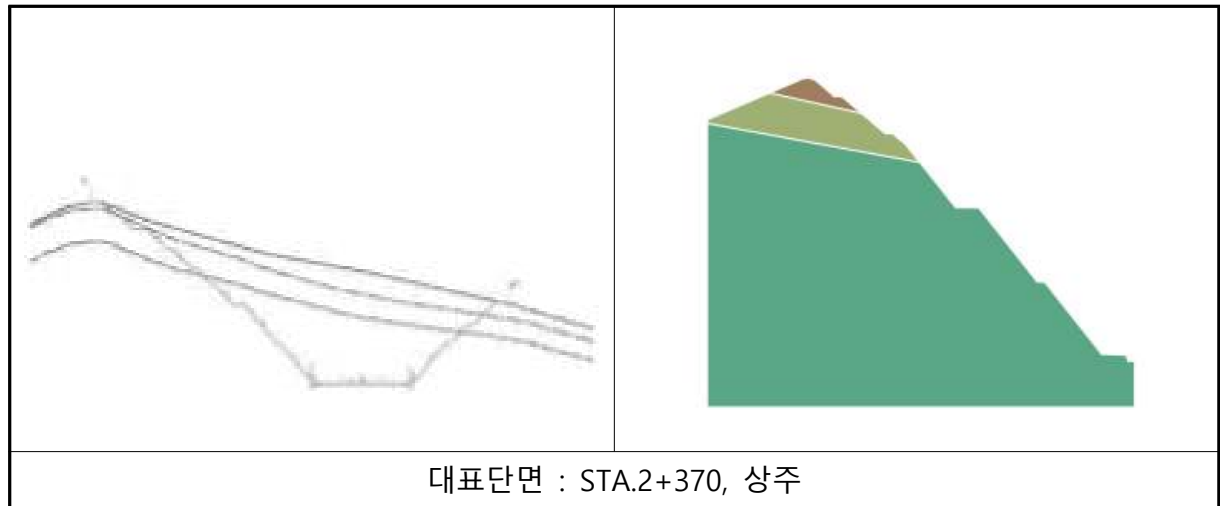
◦ 검토단면

| 건기시 | 우기시 | 지진시 |
|---|---|---|
| 안전율 : 2.11 | 안전율 : 1.41 | 안전율 : 1.22 |

| 구 분 | 검토 결과 | | 비 고 |
|---|---|---|---|
| 토사구간<br>(한계평형해석) | 건기시 | $F_s \geq 1.5 \Rightarrow O.K$ | |
| | 우기시 | $F_s \geq 1.2 \Rightarrow O.K$ | |
| | 지진시 | $F_s \geq 1.1 \Rightarrow O.K$ | |

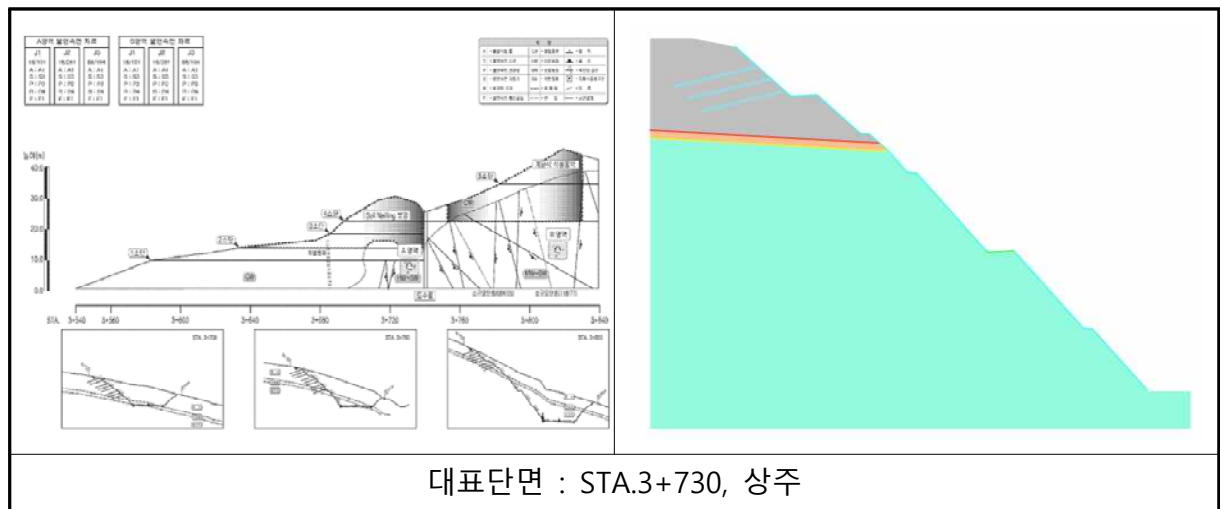
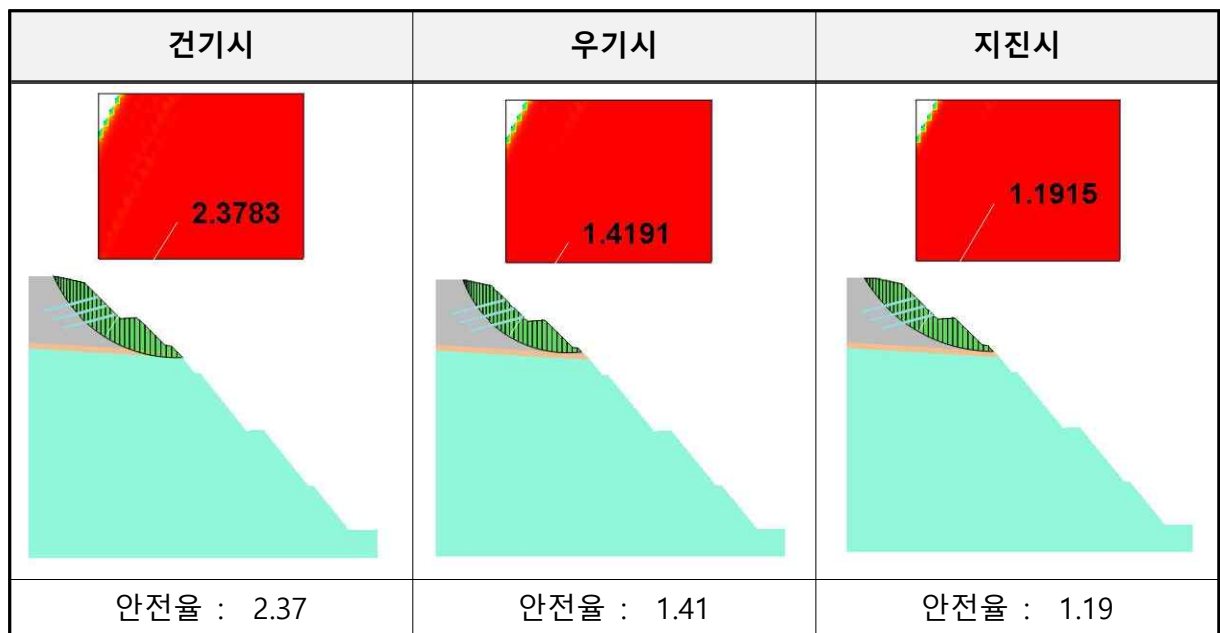
### ◦ 검토단면

| 구 분 | 검토 결과 | | 비 고 |
|---|---|---|---|
| 토사구간<br>(한계평형해석) | 건기시 | $F_s \geq 1.5 \Rightarrow$ O.K | |
| | 우기시 | $F_s \geq 1.2 \Rightarrow$ O.K | |
| | 지진시 | $F_s \geq 1.1 \Rightarrow$ O.K | |

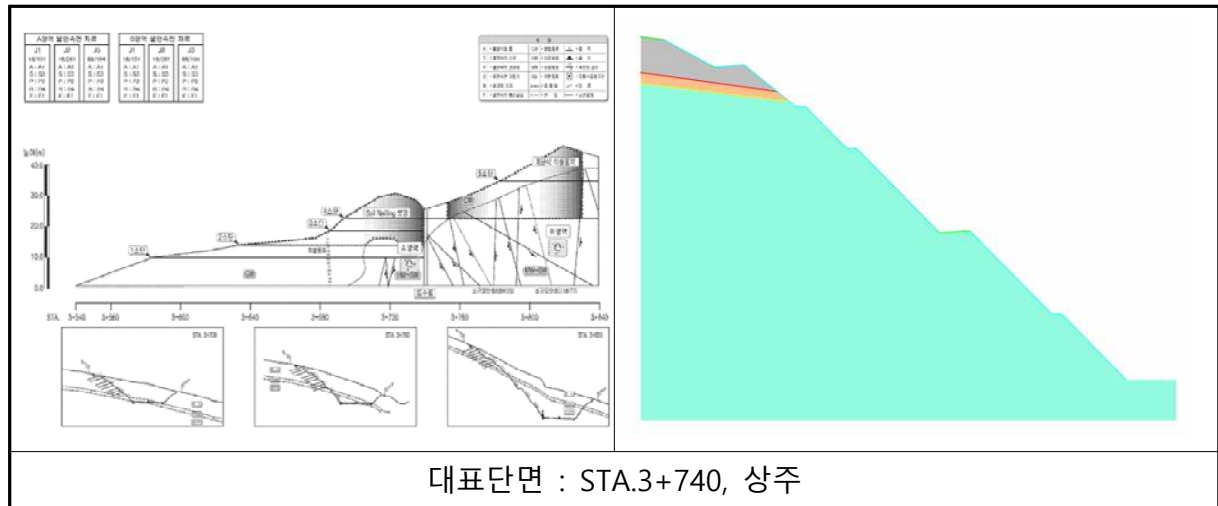
### ◦ 검토단면

| 건기시 | 우기시 | 지진시 |
|---|---|---|
| <p>안전율 : 2.90</p> | <p>안전율 : 2.03</p> | <p>안전율 : 1.72</p> |

| 구 분 | 검토 결과 | | 비 고 |
|---|---|---|---|
| 토사구간<br>(한계평형해석) | 건기시 | $F_s \geq 1.5 \Rightarrow O.K$ | |
| | 우기시 | $F_s \geq 1.2 \Rightarrow O.K$ | |
| | 지진시 | $F_s \geq 1.1 \Rightarrow O.K$ | |

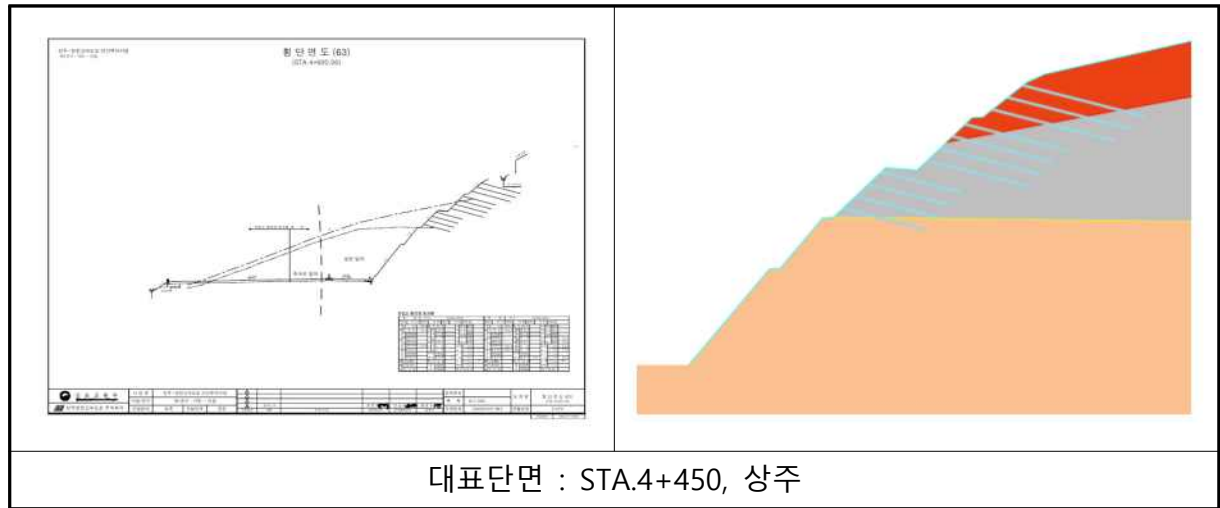
### ◦ 검토단면

| 건기시 | 우기시 | 지진시 |
|---|---|---|
| 안전율 : 5.05 | 안전율 : 3.52 | 안전율 : 2.68 |

| 구 분 | 검토 결과 | | 비 고 |
|---|---|---|---|
| 토사구간<br>(한계평형해석) | 건기시 | $F_s \geq 1.5 \Rightarrow O.K$ | |
| | 우기시 | $F_s \geq 1.2 \Rightarrow O.K$ | |
| | 지진시 | $F_s \geq 1.1 \Rightarrow O.K$ | |

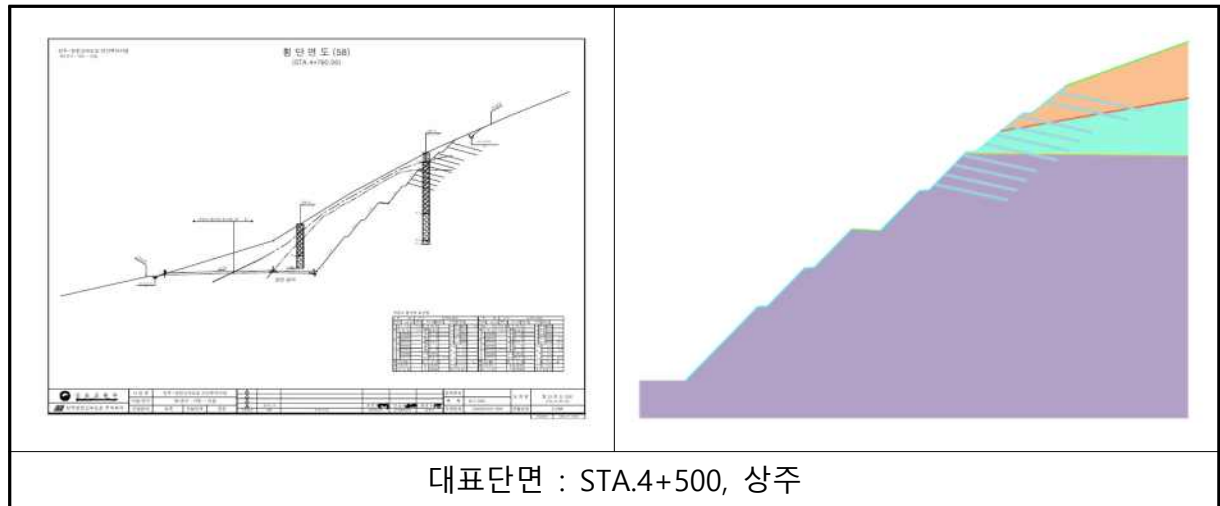
### ◦ 검토단면

| 건기시 | 우기시 | 지진시 |
|---|---|---|
| 안전율 : 3.00 | 안전율 : 2.00 | 안전율 : 1.67 |

| 구 분 | 검토 결과 | | 비 고 |
|---|---|---|---|
| 토사구간<br>(한계평형해석) | 건기시 | $F_s \geq 1.5 \Rightarrow O.K$ | |
| | 우기시 | $F_s \geq 1.2 \Rightarrow O.K$ | |
| | 지진시 | $F_s \geq 1.1 \Rightarrow O.K$ | |

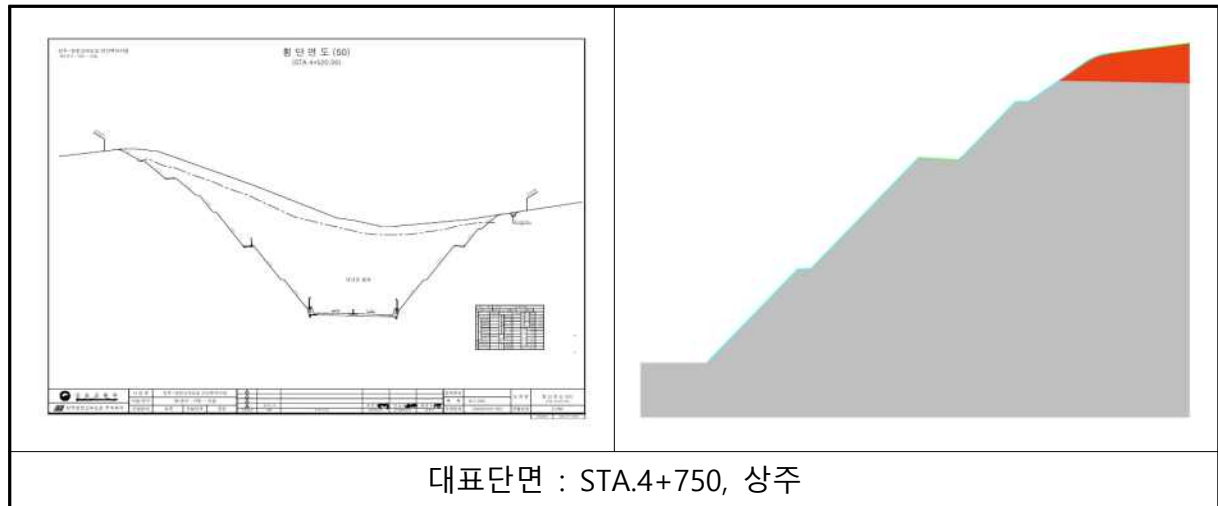
### ◦ 검토단면

| 건기시 | 우기시 | 지진시 |
|---|---|---|
| 안전율 : 5.59 | 안전율 : 4.63 | 안전율 : 4.05 |

| 구 분 | 검토 결과 | | 비 고 |
|---|---|---|---|
| 토사구간<br>(한계평형해석) | 건기시 | $F_s \geq 1.5 \Rightarrow O.K$ | |
| | 우기시 | $F_s \geq 1.2 \Rightarrow O.K$ | |
| | 지진시 | $F_s \geq 1.1 \Rightarrow O.K$ | |

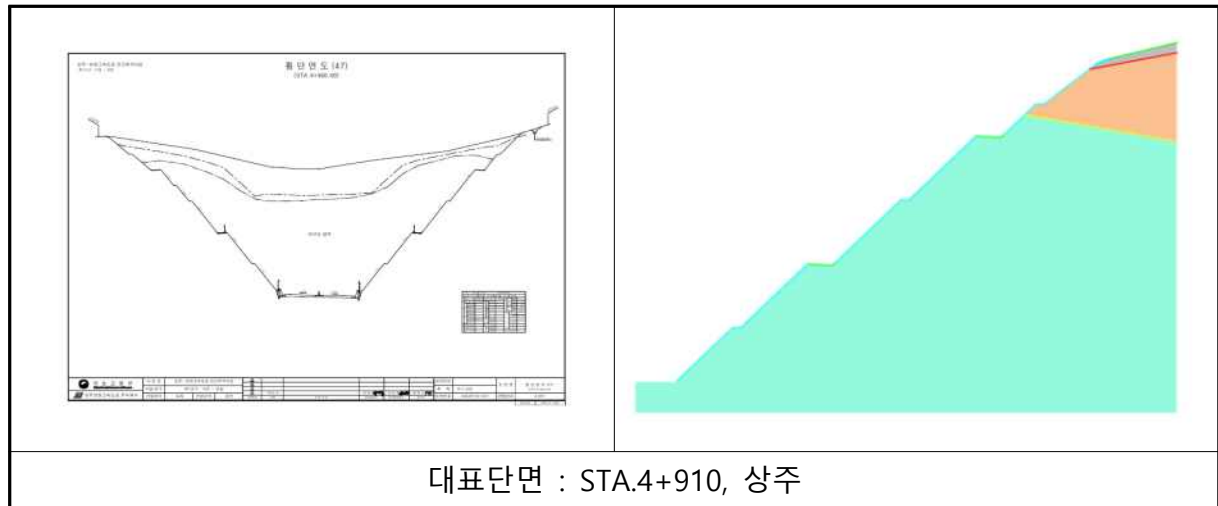
### ◦ 검토단면

| 건기시 | 우기시 | 지진시 |
|---|---|---|
| 안전율 : 3.14 | 안전율 : 2.51 | 안전율 : 2.27 |

| 구 분 | 검토 결과 | | 비 고 |
|---|---|---|---|
| 토사구간<br>(한계평형해석) | 건기시 | $F_s \geq 1.5 \Rightarrow O.K$ | |
| | 우기시 | $F_s \geq 1.2 \Rightarrow O.K$ | |
| | 지진시 | $F_s \geq 1.1 \Rightarrow O.K$ | |

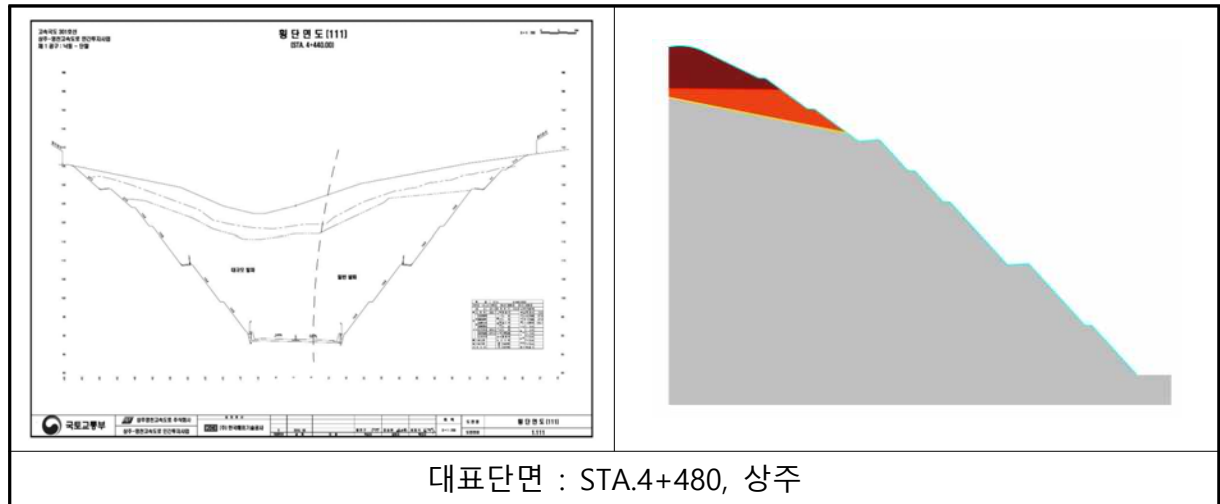
### ◦ 검토단면

| 건기시 | 우기시 | 지진시 |
|---|---|---|
| 안전율 : 2.13 | 안전율 : 1.42 | 안전율 : 1.23 |

| 구 분 | 검토 결과 | | 비 고 |
|---|---|---|---|
| 토사구간<br>(한계평형해석) | 건기시 | $F_s \geq 1.5 \Rightarrow O.K$ | |
| | 우기시 | $F_s \geq 1.2 \Rightarrow O.K$ | |
| | 지진시 | $F_s \geq 1.1 \Rightarrow O.K$ | |

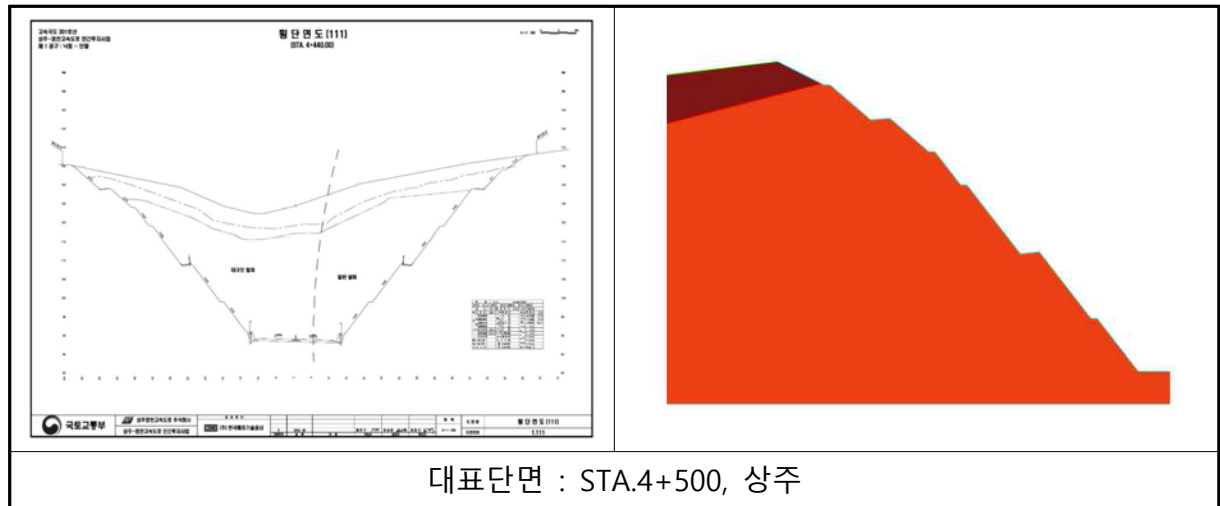
### ◦ 검토단면

| 건기시 | 우기시 | 지진시 |
|---|---|---|
| 안전율 : 5.06 | 안전율 : 4.08 | 안전율 : 3.43 |

| 구 분 | 검토 결과 | | 비 고 |
|---|---|---|---|
| 토사구간<br>(한계평형해석) | 건기시 | $F_s \geq 1.5 \Rightarrow O.K$ | |
| | 우기시 | $F_s \geq 1.2 \Rightarrow O.K$ | |
| | 지진시 | $F_s \geq 1.1 \Rightarrow O.K$ | |

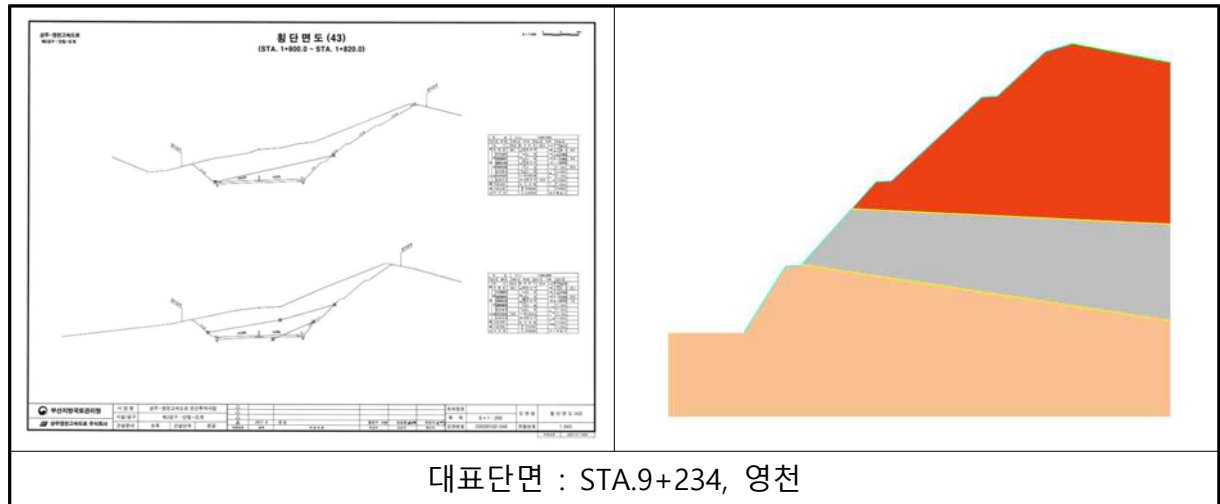
◦ 검토단면

| 건기시 | 우기시 | 지진시 |
|---|---|---|
| 안전율 : 2.08 | 안전율 : 1.30 | 안전율 : 1.13 |

| 구 분 | 검토 결과 | | 비 고 |
|---|---|---|---|
| 토사구간<br>(한계평형해석) | 건기시 | $F_s \geq 1.5 \Rightarrow O.K$ | |
| | 우기시 | $F_s \geq 1.2 \Rightarrow O.K$ | |
| | 지진시 | $F_s \geq 1.1 \Rightarrow O.K$ | |

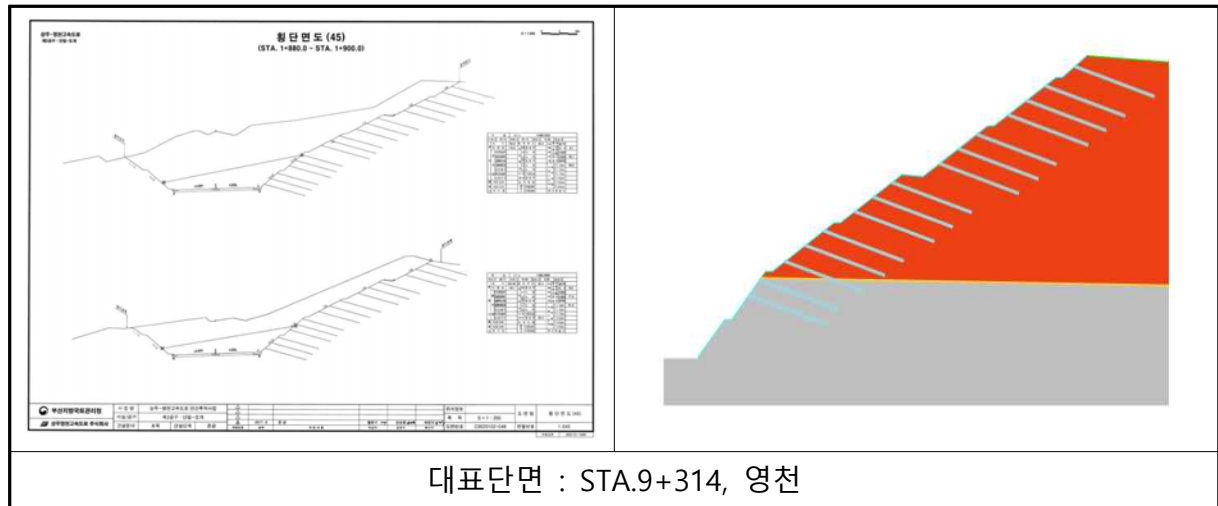
### ◦ 검토단면

| 건기시 | 우기시 | 지진시 |
|---|---|---|
| 안전율 : 4.68 | 안전율 : 3.14 | 안전율 : 2.41 |

| 구 분 | 검토 결과 | | 비 고 |
|---|---|---|---|
| 토사구간<br>(한계평형해석) | 건기시 | $F_s \geq 1.5 \Rightarrow O.K$ | |
| | 우기시 | $F_s \geq 1.2 \Rightarrow O.K$ | |
| | 지진시 | $F_s \geq 1.1 \Rightarrow O.K$ | |

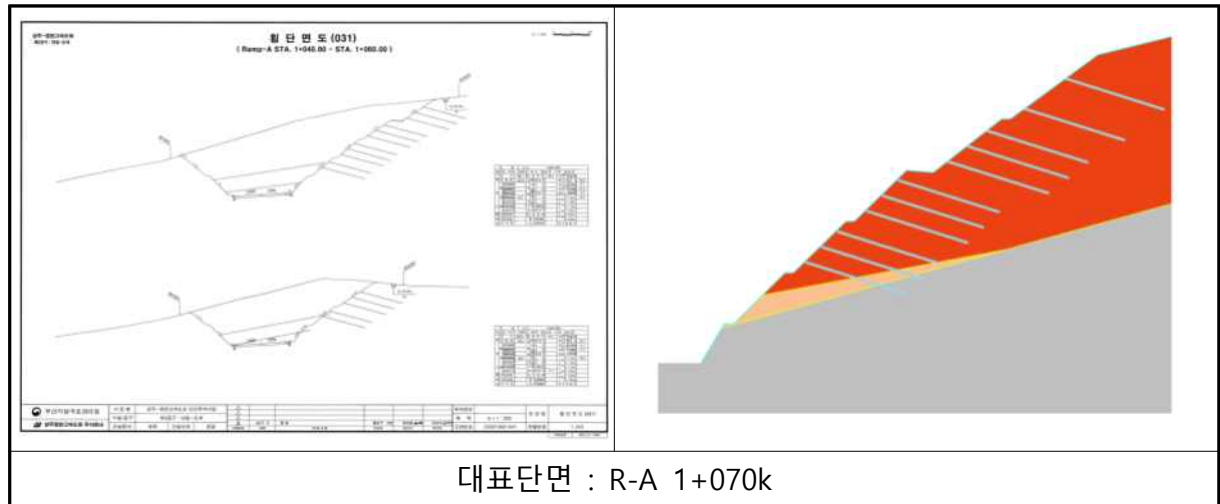
### ◦ 검토단면

| 건기시 | 우기시 | 지진시 |
|---|---|---|
| 안전율 : 2.62 | 안전율 : 1.64 | 안전율 : 1.36 |

| 구 분 | 검토 결과 | | 비 고 |
|---|---|---|---|
| 토사구간<br>(한계평형해석) | 건기시 | $F_s \geq 1.5 \Rightarrow O.K$ | |
| | 우기시 | $F_s \geq 1.2 \Rightarrow O.K$ | |
| | 지진시 | $F_s \geq 1.1 \Rightarrow O.K$ | |

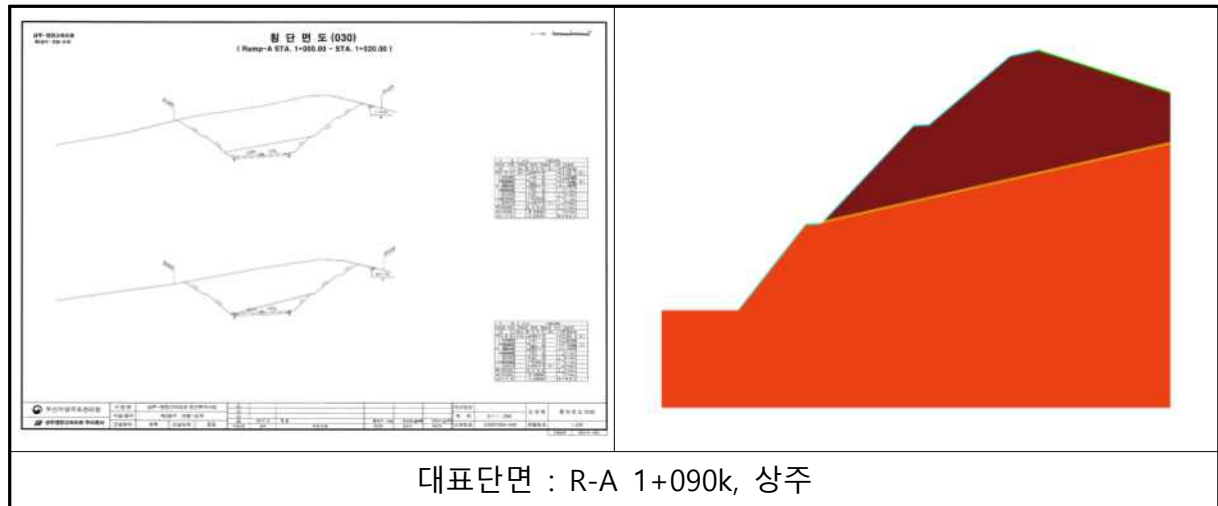
### ◦ 검토단면

| 건기시 | 우기시 | 지진시 |
|---|---|---|
| 안전율 : 2.64 | 안전율 : 1.86 | 안전율 : 1.60 |

| 구 분 | 검토 결과 | | 비 고 |
|---|---|---|---|
| 토사구간<br>(한계평형해석) | 건기시 | $F_s \geq 1.5 \Rightarrow \text{O.K}$ | |
| | 우기시 | $F_s \geq 1.2 \Rightarrow \text{O.K}$ | |
| | 지진시 | $F_s \geq 1.1 \Rightarrow \text{O.K}$ | |

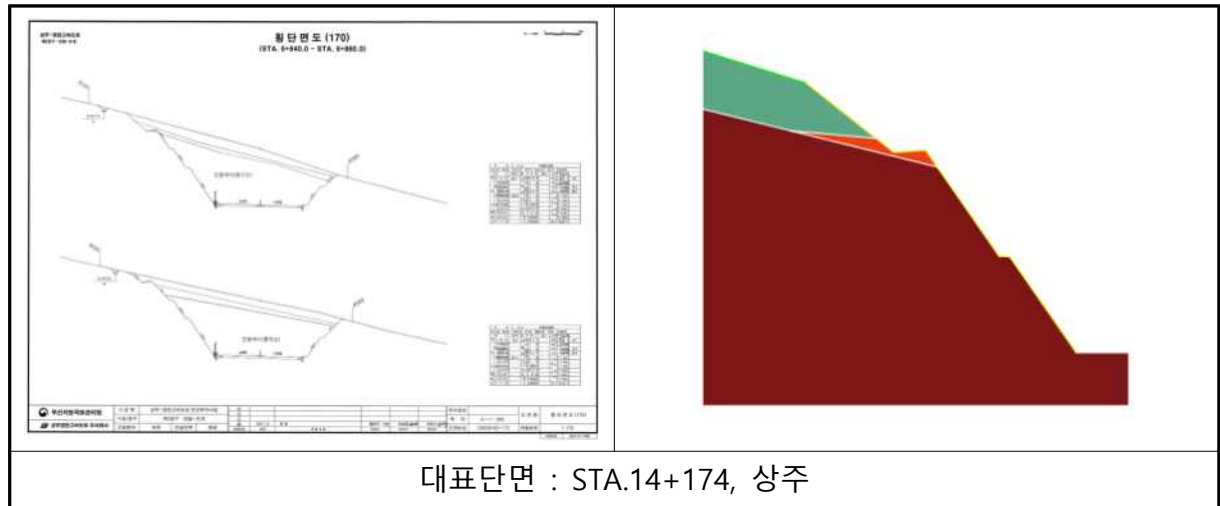
◦ 검토단면

| 건기시 | 우기시 | 지진시 |
|---|---|---|
| 안전율 : 2.40 | 안전율 : 1.62 | 안전율 : 1.37 |

| 구 분 | 검토 결과 | | 비 고 |
|---|---|---|---|
| 토사구간<br>(한계평형해석) | 건기시 | $F_s \geq 1.5 \Rightarrow O.K$ | |
| | 우기시 | $F_s \geq 1.2 \Rightarrow O.K$ | |
| | 지진시 | $F_s \geq 1.1 \Rightarrow O.K$ | |

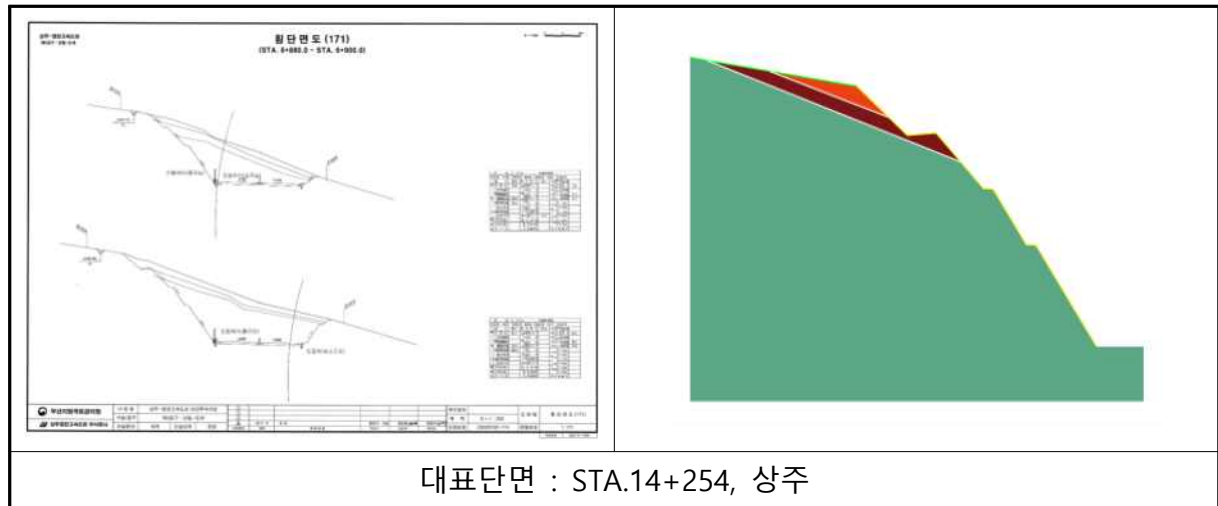
### ◦ 검토단면

| 건기시 | 우기시 | 지진시 |
|---|---|---|
| 안전율 : 5.13 | 안전율 : 4.31 | 안전율 : 3.82 |

| 구 분 | 검토 결과 | | 비 고 |
|---|---|---|---|
| 토사구간<br>(한계평형해석) | 건기시 | $F_s \geq 1.5 \Rightarrow O.K$ | |
| | 우기시 | $F_s \geq 1.2 \Rightarrow O.K$ | |
| | 지진시 | $F_s \geq 1.1 \Rightarrow O.K$ | |

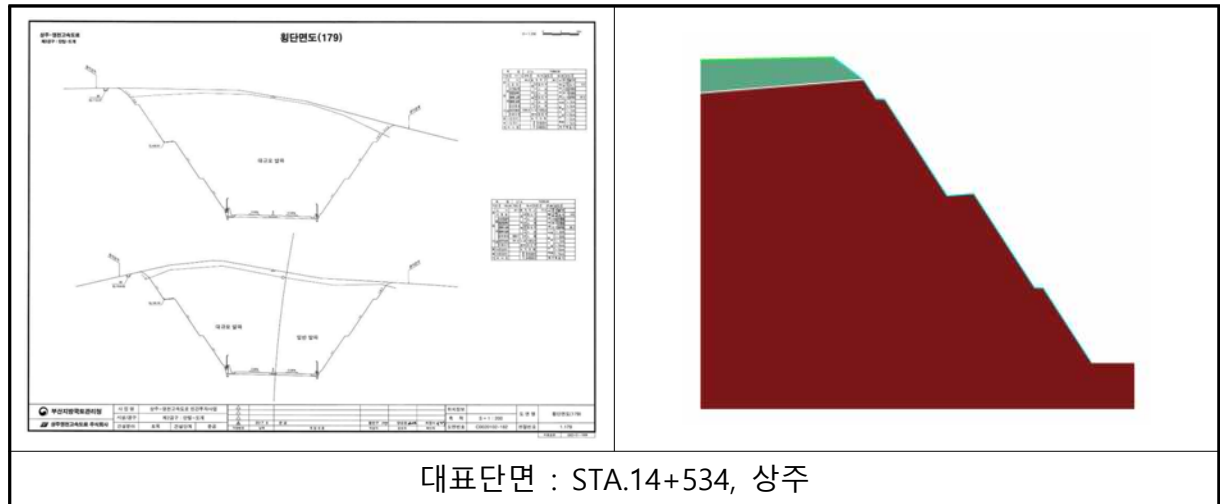
### ◦ 검토단면

| 건기시 | 우기시 | 지진시 |
|---|---|---|
| 안전율 : 4.47 | 안전율 : 3.55 | 안전율 : 3.08 |

| 구 분 | 검토 결과 | | 비 고 |
|---|---|---|---|
| 토사구간<br>(한계평형해석) | 건기시 | $F_s \geq 1.5 \Rightarrow O.K$ | |
| | 우기시 | $F_s \geq 1.2 \Rightarrow O.K$ | |
| | 지진시 | $F_s \geq 1.1 \Rightarrow O.K$ | |
