## 도로터널 하자 목록(4공구)

## 도로터널 하자 목록(4공구 - 불로터널)

## 도로터널 하자 목록(4공구 - 중구터널)

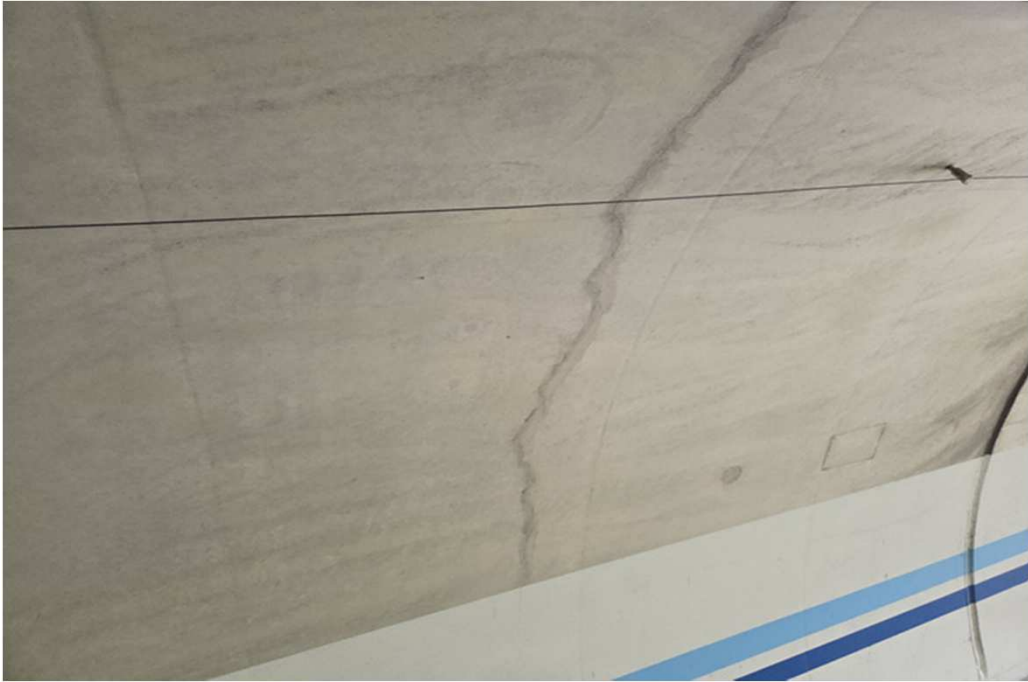
| 점검위치 | 상주 | 산법터널(S1~S40) | 사진번호 | #01 |

| No. | 위치 | | 점검 내용 | 사진번호 |
|---|---|---|---|---|
| 1 | 상주 | 산법터널(S1~S40) | 라이닝 콘크리트 균열(cw=0.3mm미만) | #01 |

| 점검내용 | | 라이닝 콘크리트 균열(cw=0.3mm미만) | | |

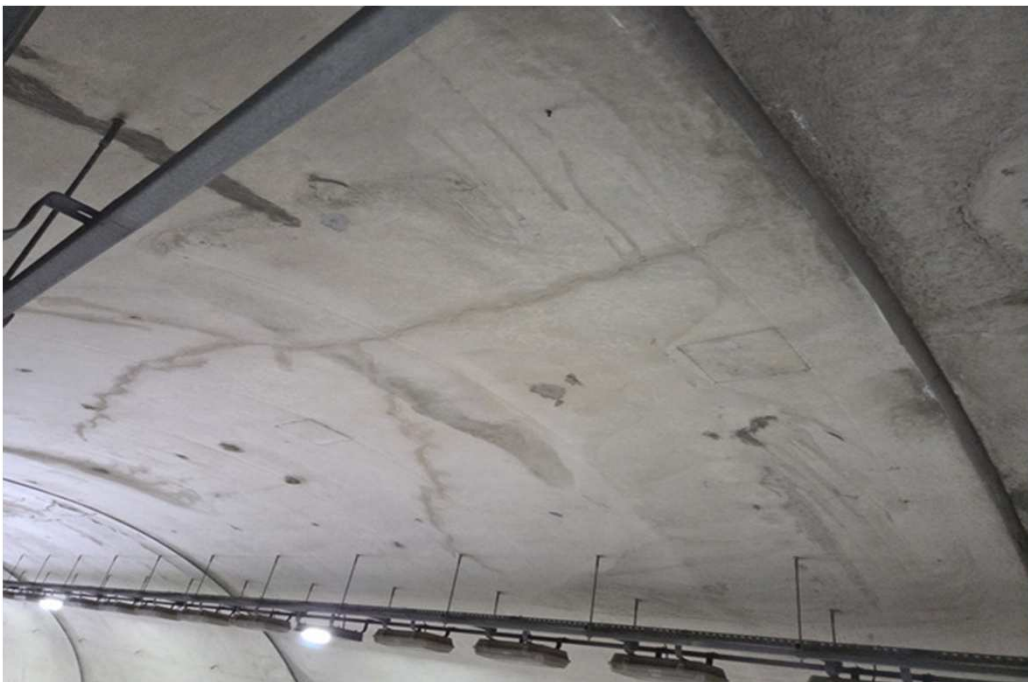
| 점검위치 | 상주 | 산법터널(S1~S40) | 사진번호 | #02 |

| No. | 위치 | | 점검 내용 | 사진번호 |
|---|---|---|---|---|
| 2 | 상주 | 산법터널(S1~S40) | 라이닝 콘크리트 균열(cw=0.3mm이상) | #02 |

| 점검내용 | | 라이닝 콘크리트 균열(cw=0.3mm이상) | | |

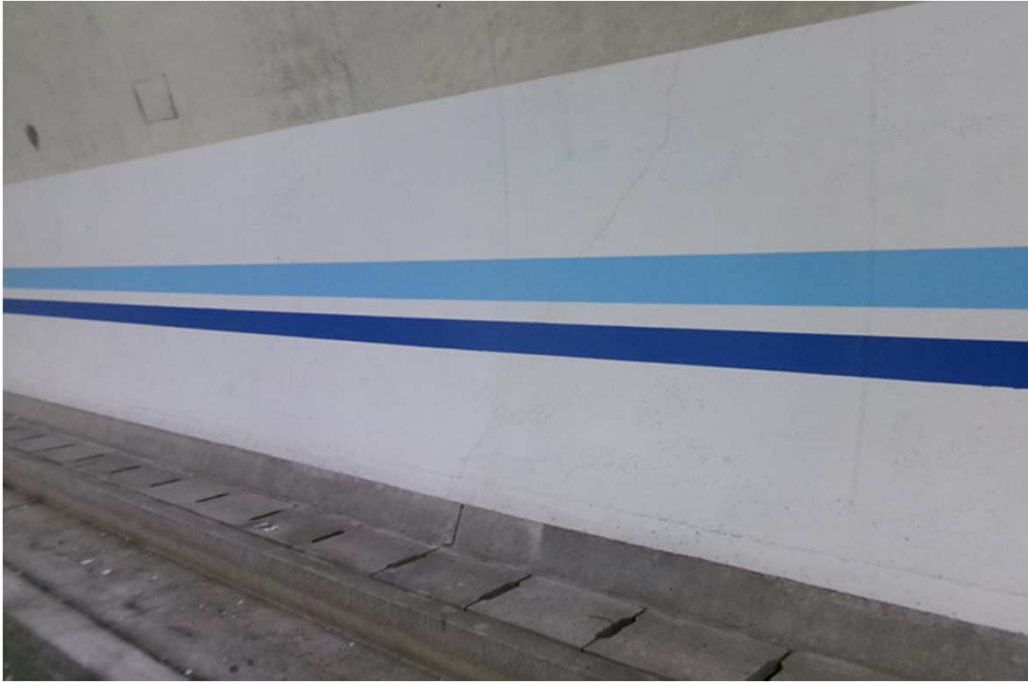
| 점검위치 | 상주 | 산법터널(S1~S40) | 사진번호 | #03 |

| No. | 위치 | | 점검 내용 | 사진번호 |
|---|---|---|---|---|
| 3 | 상주 | 산법터널(S1~S40) | 라이닝 콘크리트 망상균열 | #03 |

| 점검내용 | | 라이닝 콘크리트 망상균열 | | |

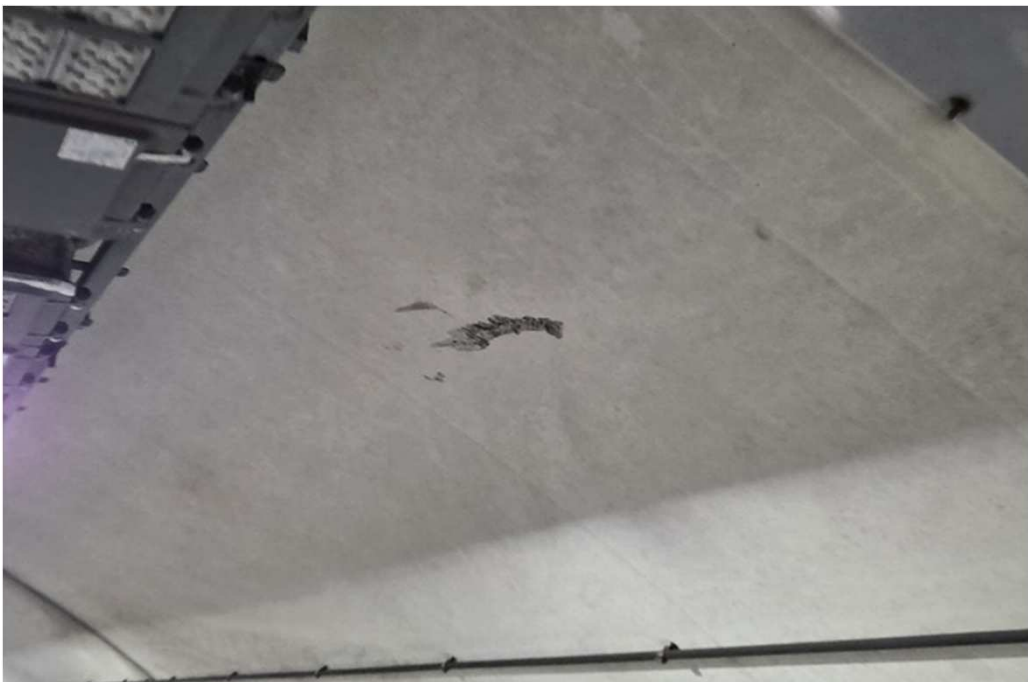
| 점검위치 | 상주 | 산법터널(S1~S40) | 사진번호 | #04 |

| No. | 위치 | | 점검 내용 | 사진번호 |
|---|---|---|---|---|
| 4 | 상주 | 산법터널(S1~S40) | 라이닝 콘크리트 굽힘 | #04 |

| 점검내용 | | 라이닝 콘크리트 긁힘 | | |

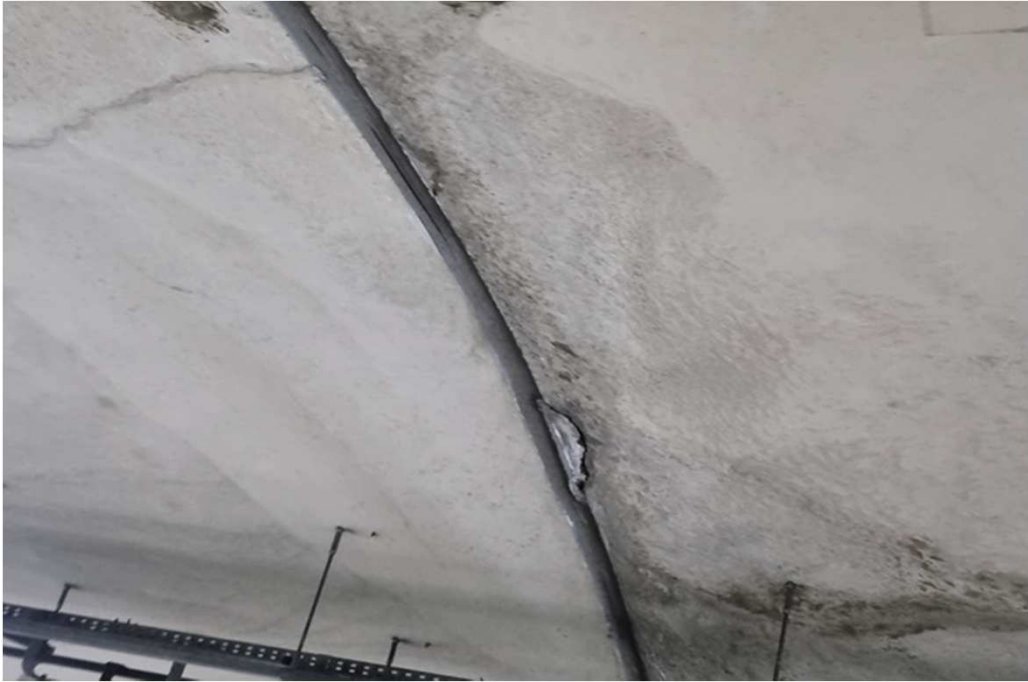
| 점검위치 | 상주 | 산법터널(S1~S40) | 사진번호 | #05 |

| No. | 위치 | | 점검 내용 | 사진번호 |
|---|---|---|---|---|
| 5 | 상주 | 산법터널(S1~S40) | 라이닝 콘크리트 층분리 | #05 |

| 점검내용 | | 라이닝 콘크리트 층분리 | | |

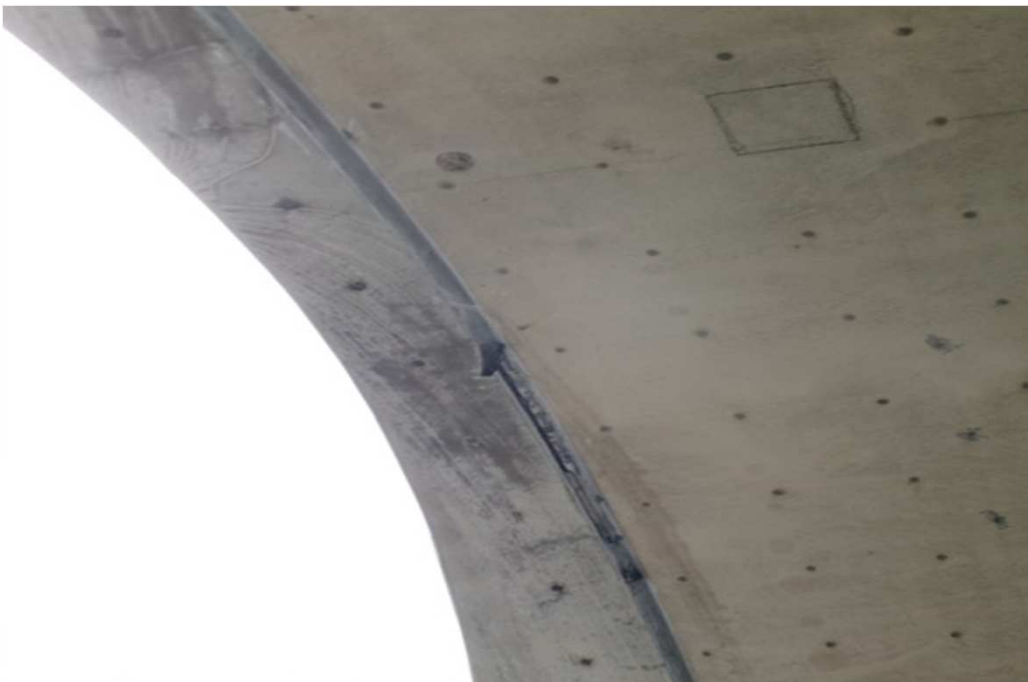
| 점검위치 | 상주 | 산법터널(S1) | 사진번호 | #06 |

| No. | 위치 | | 점검 내용 | 사진번호 |
|---|---|---|---|---|
| 6 | 상주 | 산법터널(S1) | 라이닝 콘크리트 실란트 파손 | #06 |

| 점검내용 | | 라이닝 콘크리트 실란트 파손 | | |

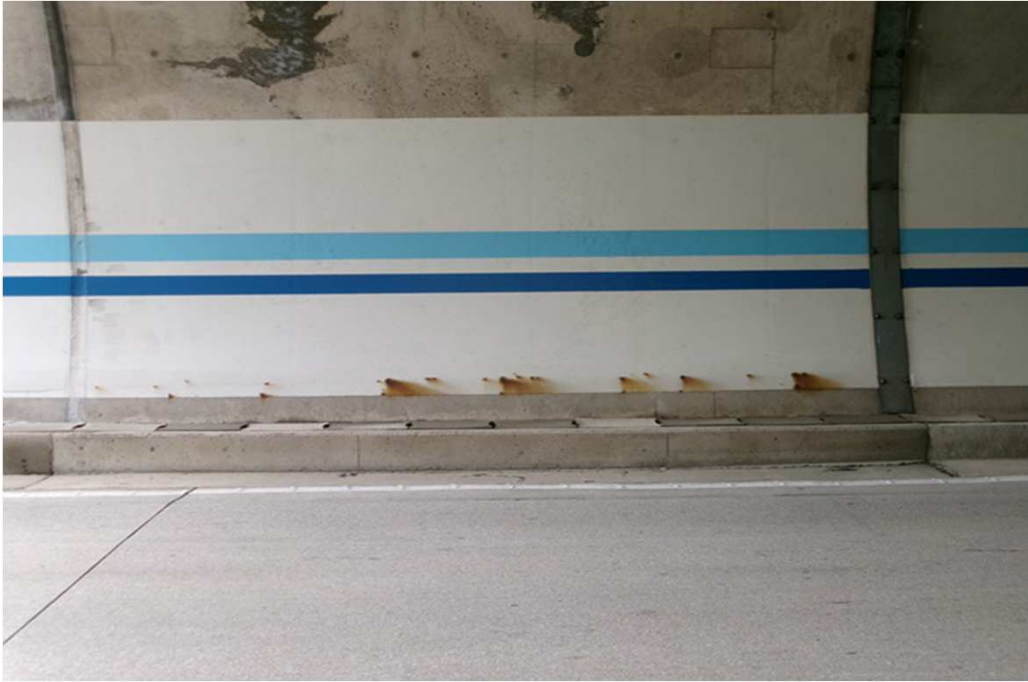
| 점검위치 | 상주 | 산법터널(S1) | 사진번호 | #07 |

| No. | 위치 | | 점검 내용 | 사진번호 |
|---|---|---|---|---|
| 7 | 상주 | 산법터널(S1) | 라이닝 콘크리트 철근부식 | #07 |

| 점검내용 | | 라이닝 콘크리트 철근부식 | | |

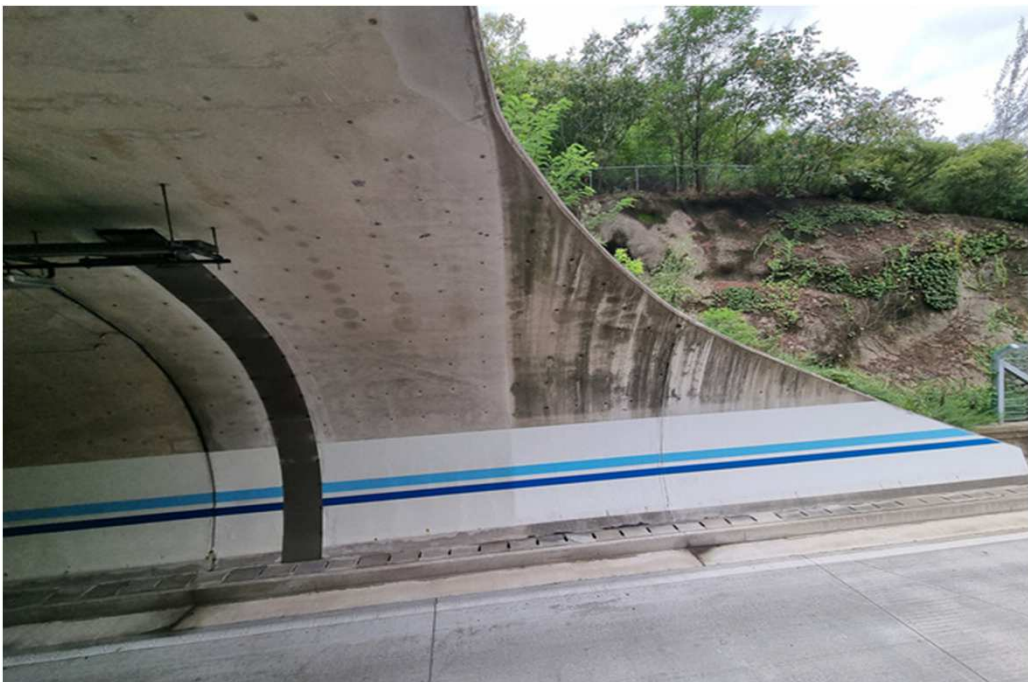
| 점검위치 | 상주 | 산법터널(S40) | 사진번호 | #08 |

| No. | 위치 | | 점검 내용 | 사진번호 |
|---|---|---|---|---|
| 8 | 상주 | 산법터널(S40) | 라이닝 콘크리트 표면오염 | #08 |

| 점검내용 | | 라이닝 콘크리트 표면오염 | | |

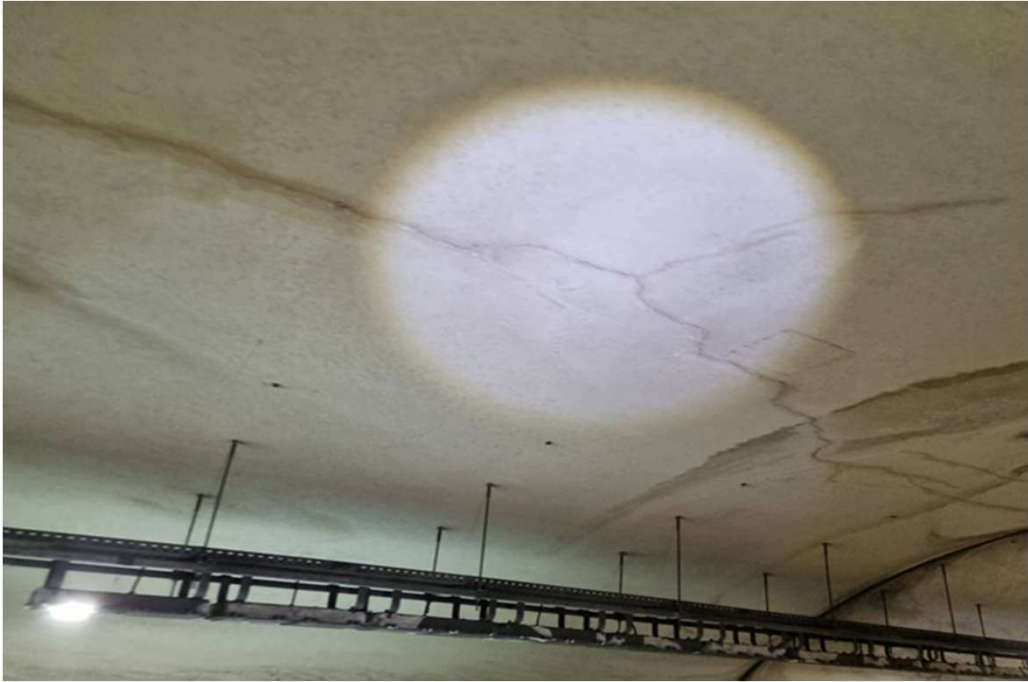
| 점검위치 | 영천 | 산법터널(S1~S40) | 사진번호 | #09 |

| No. | 위치 | | 점검 내용 | 사진번호 |
|---|---|---|---|---|
| 9 | 영천 | 산법터널(S1~S40) | 라이닝 콘크리트 균열(cw=0.3mm미만) | #09 |

| 점검내용 | | 라이닝 콘크리트 균열(cw=0.3mm미만) | | |

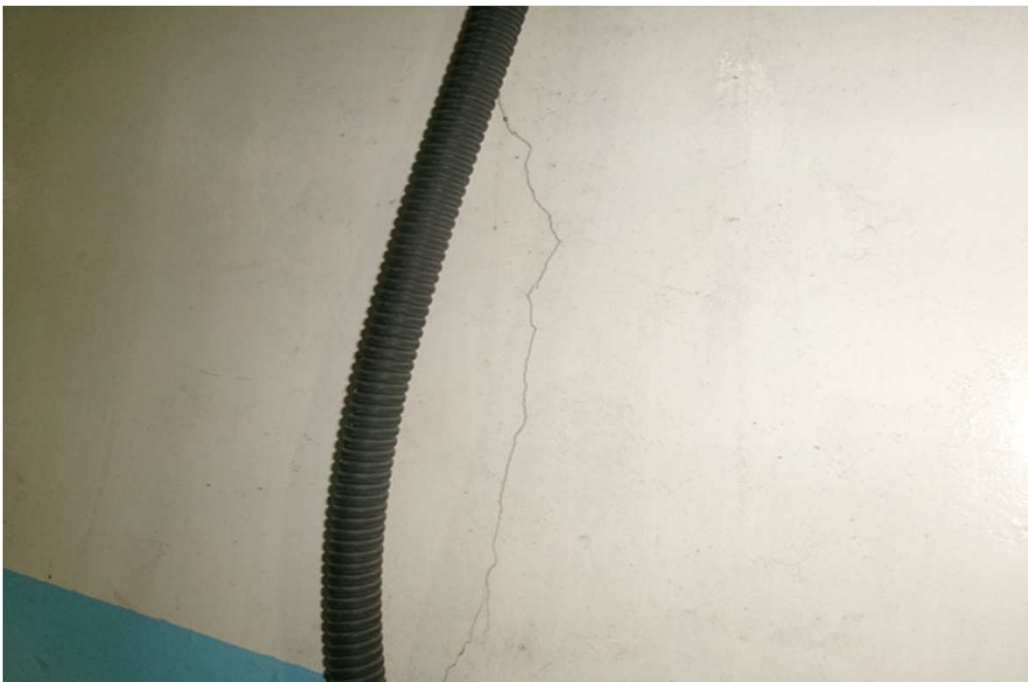
| 점검위치 | 영천 | 산법터널(S1~S40) | 사진번호 | #10 |

| No. | 위치 | | 점검 내용 | 사진번호 |
|---|---|---|---|---|
| 10 | 영천 | 산법터널(S1~S40) | 라이닝 콘크리트 균열(cw=0.3mm이상) | #10 |

| 점검내용 | | 라이닝 콘크리트 균열(cw=0.3mm이상) | | |

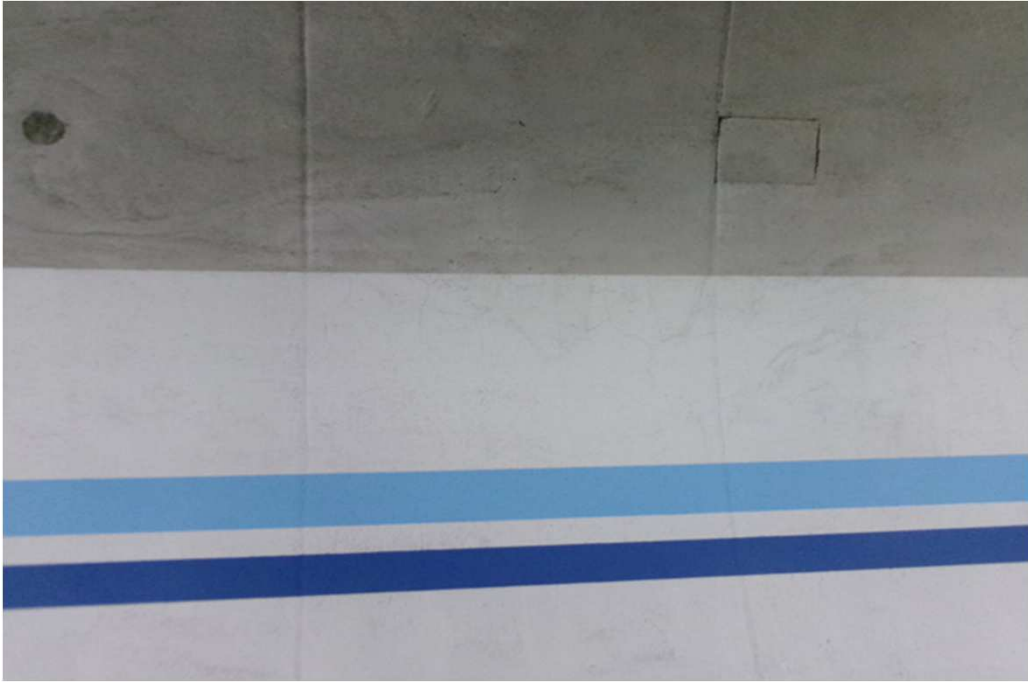
| 점검위치 | 영천 | 산법터널(S1~S40) | 사진번호 | #11 |

| No. | 위치 | | 점검 내용 | 사진번호 |
|---|---|---|---|---|
| 11 | 영천 | 산법터널(S1~S40) | 라이닝 콘크리트 망상균열 | #11 |

| 점검내용 | | 라이닝 콘크리트 망상균열 | | |

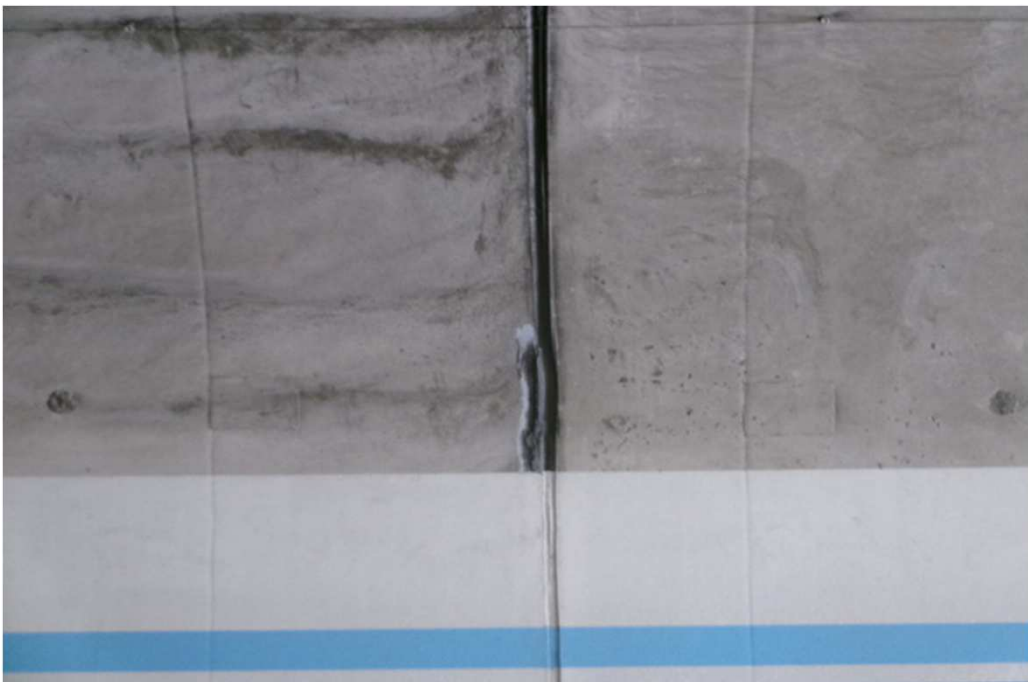
| 점검위치 | 영천 | 산법터널(S1~S40) | 사진번호 | #12 |

| No. | 위치 | | 점검 내용 | 사진번호 |
|---|---|---|---|---|
| 12 | 영천 | 산법터널(S1~S40) | 라이닝 콘크리트 파손, 층분리 | #12 |

| 점검내용 | | 라이닝 콘크리트 파손, 층분리 | | |

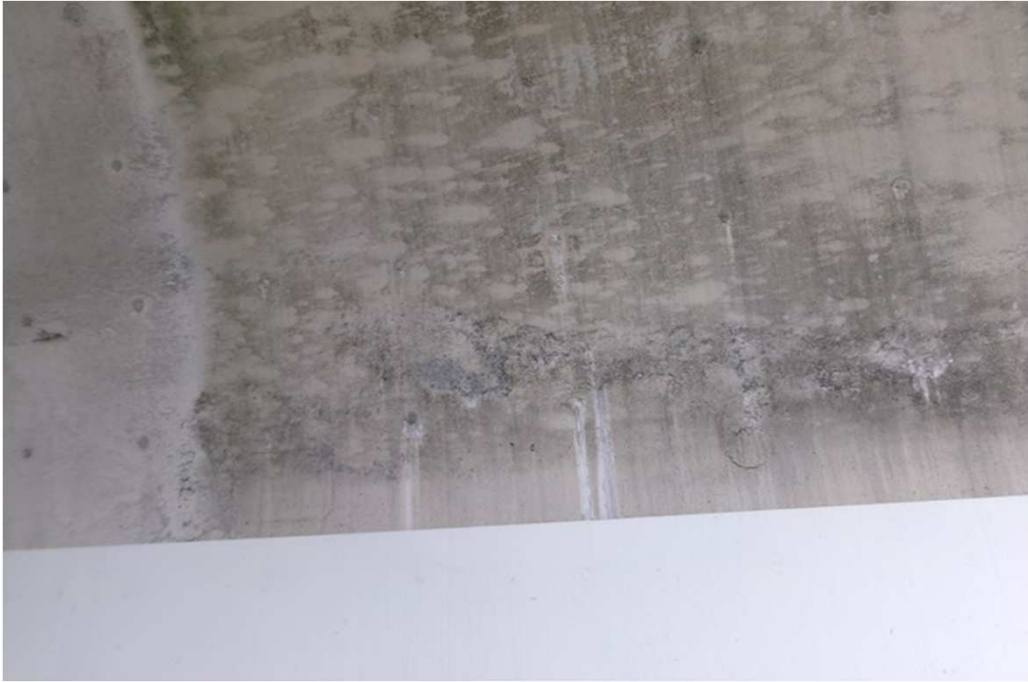
| 점검위치 | 영천 | 산법터널(S1~S40) | 사진번호 | #13 |

| No. | 위치 | | 점검 내용 | 사진번호 |
|---|---|---|---|---|
| 13 | 영천 | 산법터널(S1~S40) | 라이닝 콘크리트 백태 | #13 |

| 점검내용 | | 라이닝 콘크리트 백태 | | |

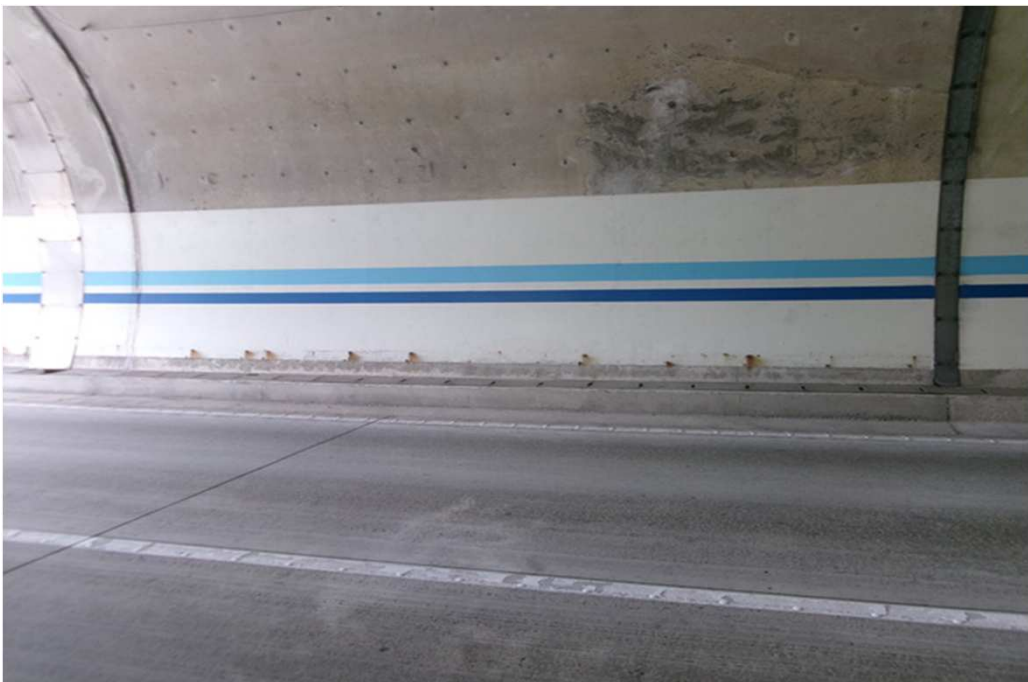
| 점검위치 | 영천 | 산법터널(S1~S40) | 사진번호 | #14 |

| No. | 위치 | | 점검 내용 | 사진번호 |
|---|---|---|---|---|
| 14 | 영천 | 산법터널(S1~S40) | 라이닝 콘크리트 철근부식 | #14 |

| 점검내용 | | 라이닝 콘크리트 철근부식 | | |

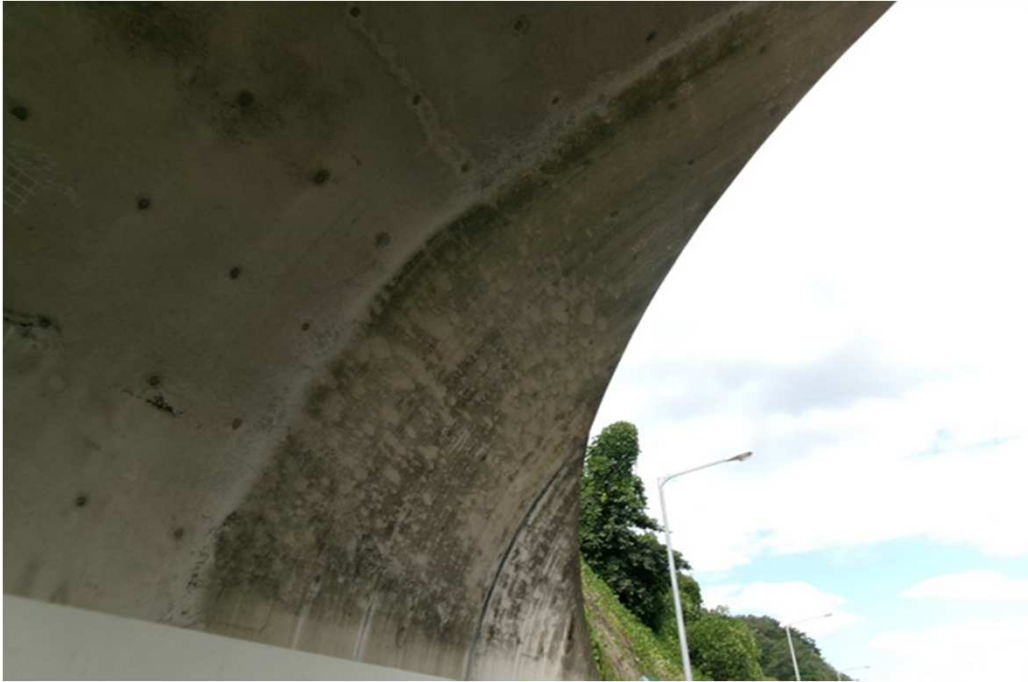
| 점검위치 | 영천 | 산법터널(S1) | 사진번호 | #15 |

| No. | 위치 | | 점검 내용 | 사진번호 |
|---|---|---|---|---|
| 15 | 영천 | 산법터널(S1) | 라이닝 콘크리트 표면오염 | #15 |

| 점검내용 | | 라이닝 콘크리트 표면오염 | | |

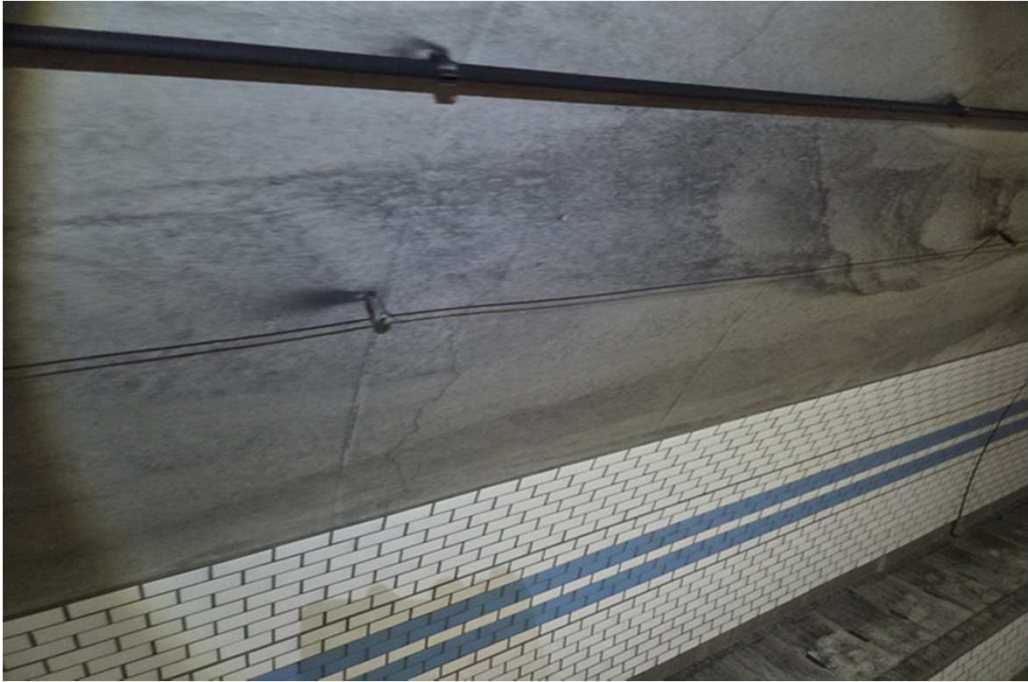
| 점검위치 | 상주 | 평호터널(S1~S198) | 사진번호 | #01 |

| No. | 위치 | | 점검 내용 | 사진번호 |
|---|---|---|---|---|
| 1 | 상주 | 평호터널(S1~S198) | 라이닝 콘크리트 균열(cw=0.3mm미만) | #01 |

| 점검내용 | | 라이닝 콘크리트 균열(cw=0.3mm미만) | | |

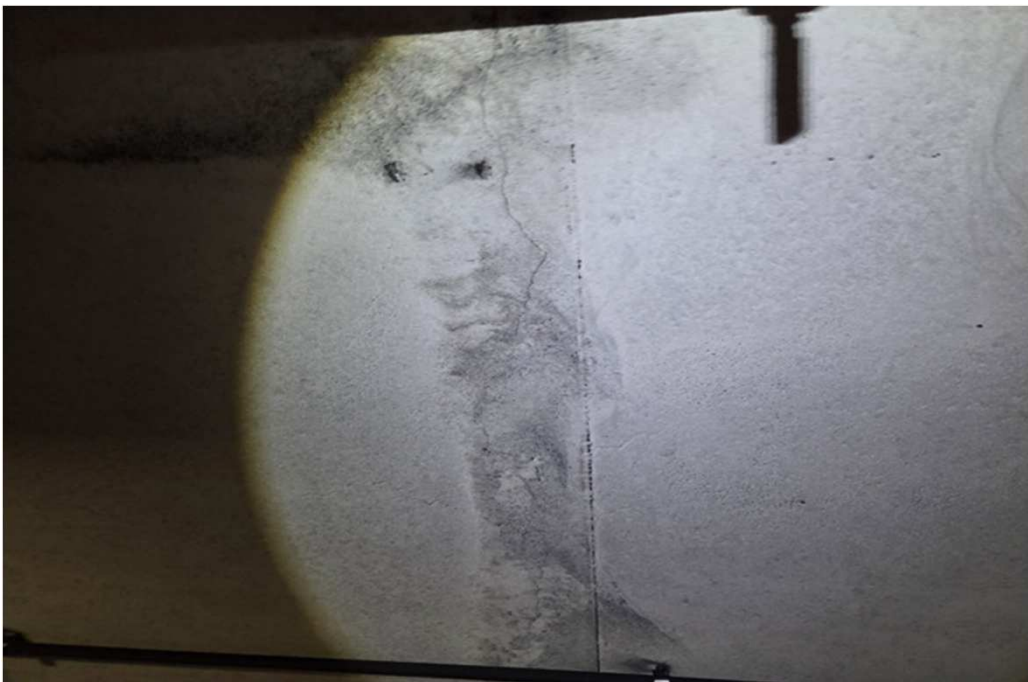
| 점검위치 | 상주 | 평호터널(S1~S198) | 사진번호 | #02 |

| No. | 위치 | | 점검 내용 | 사진번호 |
|---|---|---|---|---|
| 2 | 상주 | 평호터널(S1~S198) | 라이닝 콘크리트 균열(cw=0.3mm이상) | #02 |

| 점검내용 | | 라이닝 콘크리트 균열(cw=0.3mm이상) | | |

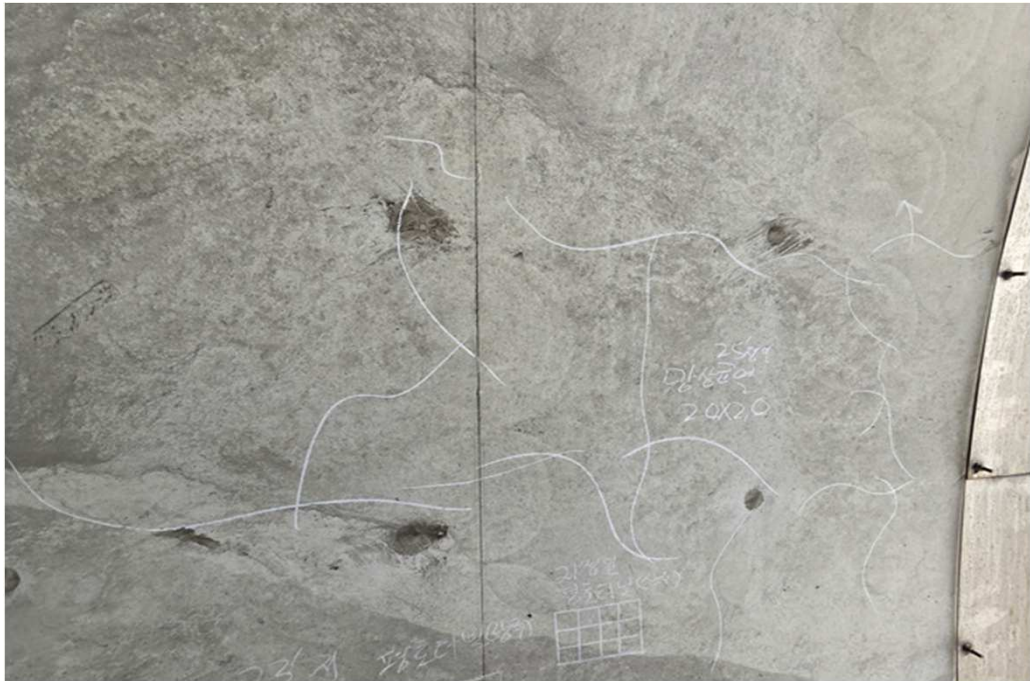
| 점검위치 | 상주 | 평호터널(S1~S198) | 사진번호 | #03 |

| No. | 위치 | | 점검 내용 | 사진번호 |
|---|---|---|---|---|
| 3 | 상주 | 평호터널(S1~S198) | 라이닝 콘크리트 망상균열 | #03 |

| 점검내용 | | 라이닝 콘크리트 망상균열 | | |

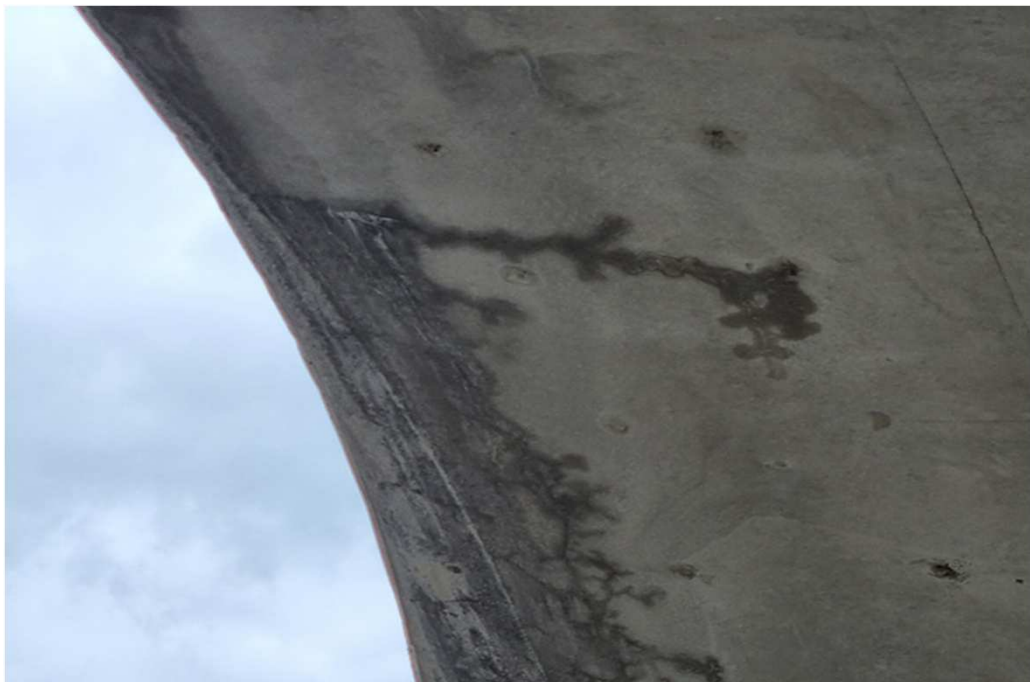
| 점검위치 | 상주 | 평호터널(S1~S198) | 사진번호 | #04 |

| No. | 위치 | | 점검 내용 | 사진번호 |
|---|---|---|---|---|
| 4 | 상주 | 평호터널(S1~S198) | 라이닝 콘크리트 백태, 균열부 백태 | #04 |

| 점검내용 | | 라이닝 콘크리트 백태, 균열부 백태 | | |

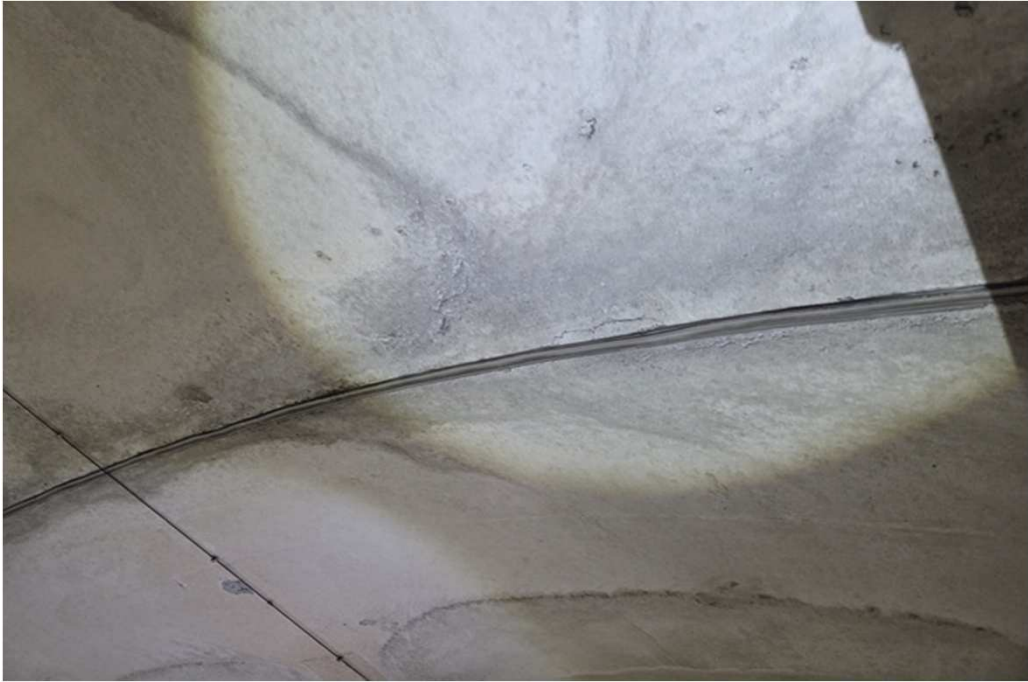
| 점검위치 | 상주 | 평호터널(S1~S198) | 사진번호 | #05 |

| No. | 위치 | | 점검 내용 | 사진번호 |
|---|---|---|---|---|
| 5 | 상주 | 평호터널(S1~S198) | 라이닝 콘크리트 층분리 | #05 |

| 점검내용 | | 라이닝 콘크리트 층분리 | | |

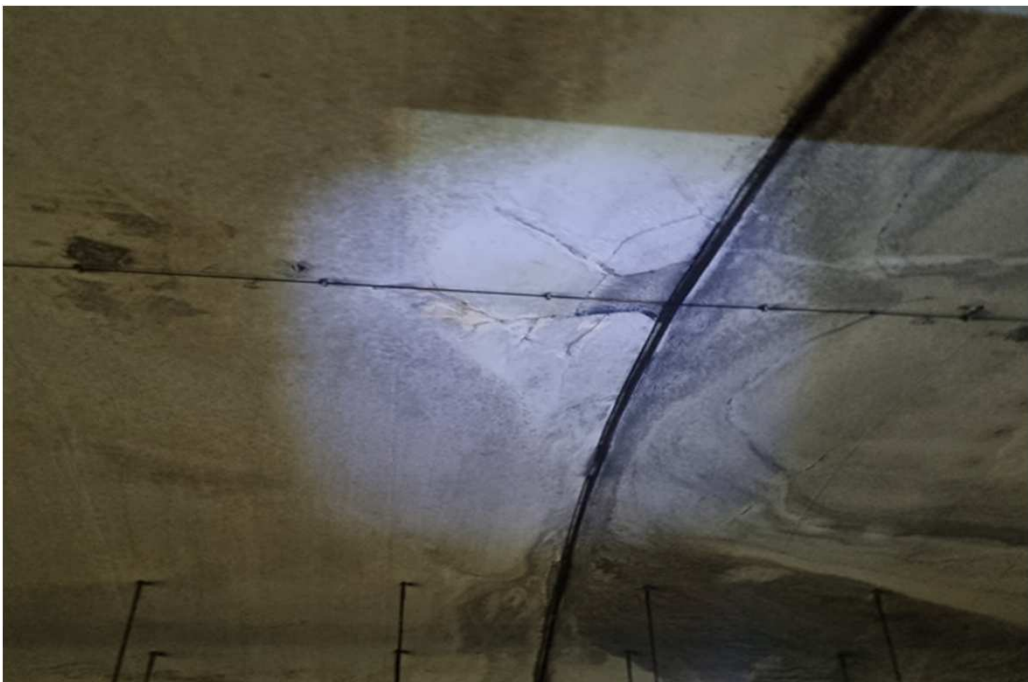
| 점검위치 | 상주 | 평호터널(S1~S198) | 사진번호 | #06 |

| No. | 위치 | | 점검 내용 | 사진번호 |
|---|---|---|---|---|
| 6 | 상주 | 평호터널(S1~S198) | 라이닝 콘크리트 탈락, 박락, 파손 | #06 |

| 점검내용 | | 라이닝 콘크리트 탈락, 박락, 파손 | | |

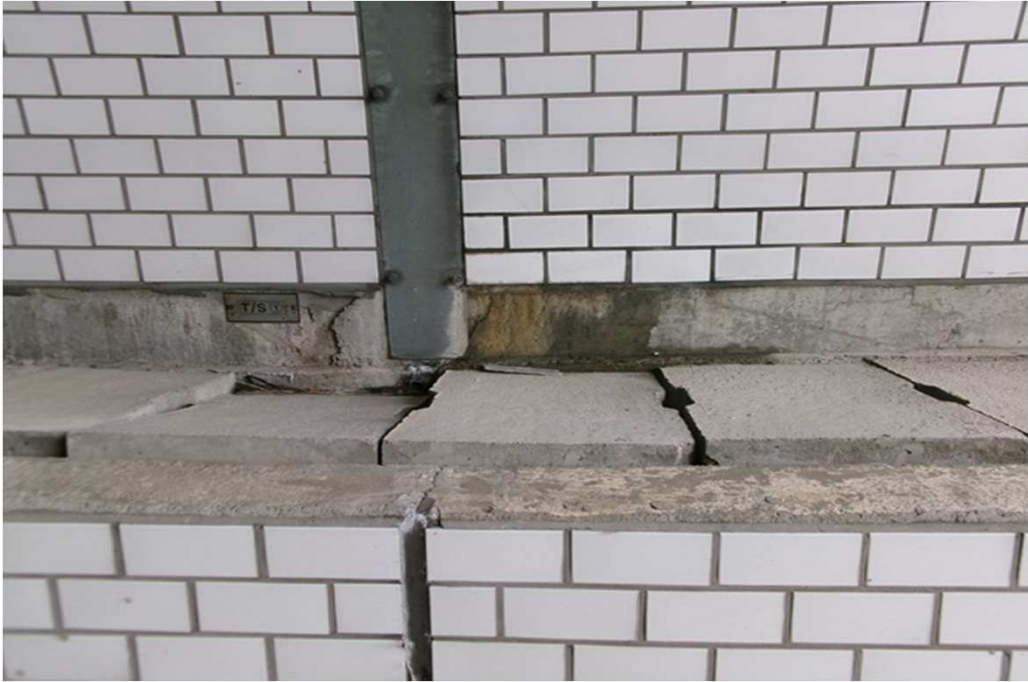
| 점검위치 | 상주 | 평호터널(S1~S198) | 사진번호 | #07 |

| No. | 위치 | | 점검 내용 | 사진번호 |
|---|---|---|---|---|
| 7 | 상주 | 평호터널(S1~S198) | 라이닝 콘크리트 누수흔적 | #07 |

| 점검내용 | | 라이닝 콘크리트 누수흔적 | | |

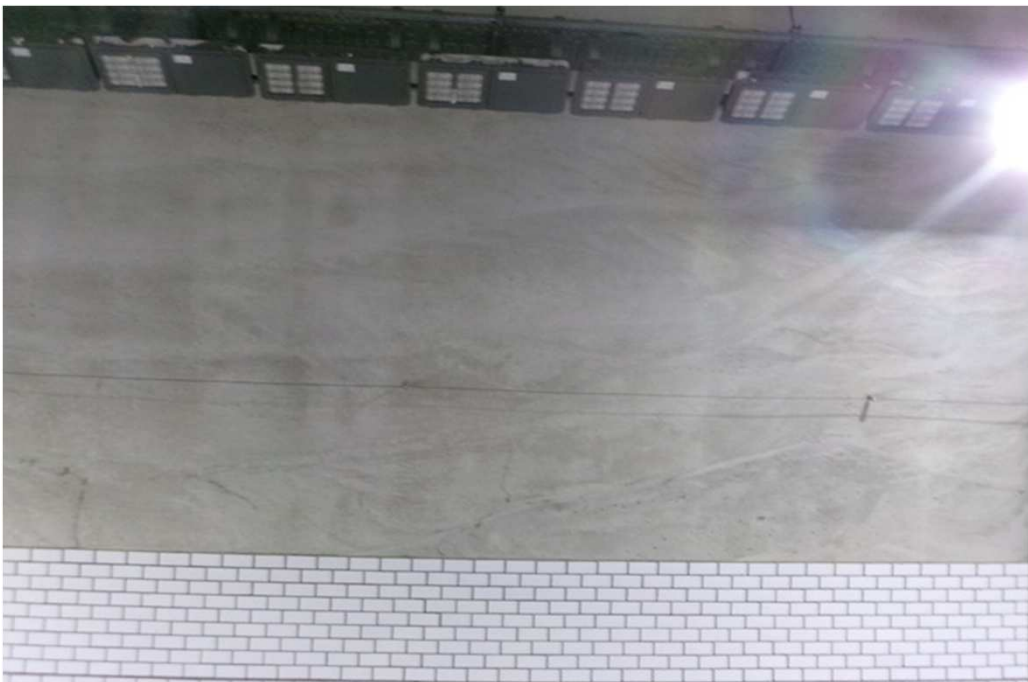
| 점검위치 | 영천 | 평호터널(S1~S185) | 사진번호 | #08 |

| No. | 위치 | | 점검 내용 | 사진번호 |
|---|---|---|---|---|
| 8 | 영천 | 평호터널(S1~S185) | 라이닝 콘크리트 균열(cw=0.3mm미만) | #08 |

| 점검내용 | | 라이닝 콘크리트 균열(cw=0.3mm미만) | | |

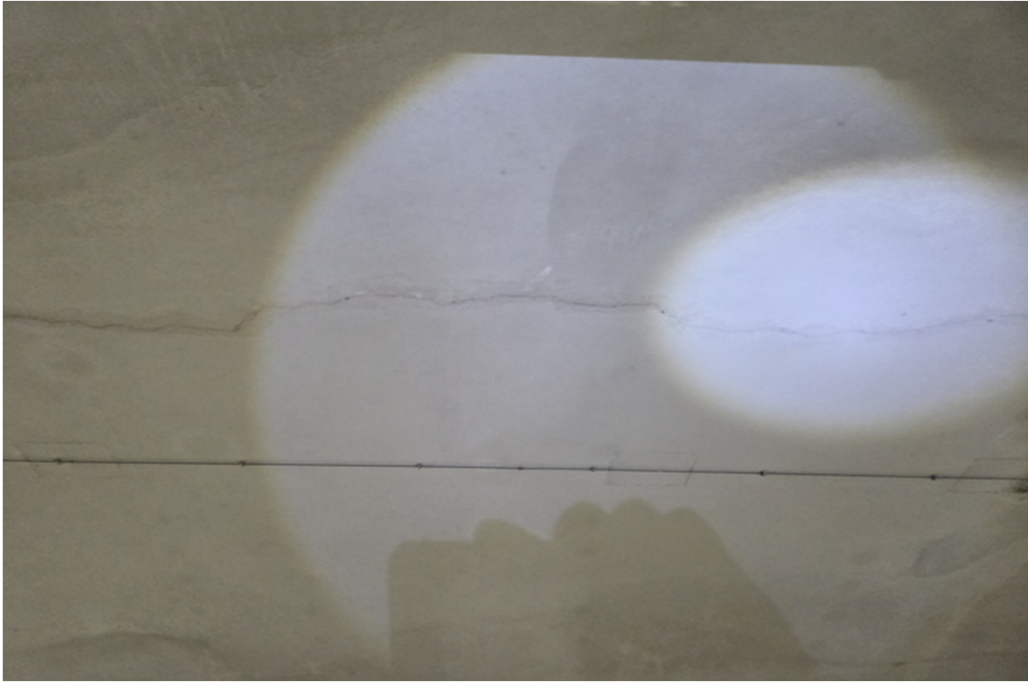
| 점검위치 | 영천 | 평호터널(S1~S185) | 사진번호 | #09 |

| No. | 위치 | | 점검 내용 | 사진번호 |
|---|---|---|---|---|
| 9 | 영천 | 평호터널(S1~S185) | 라이닝 콘크리트 균열(cw=0.3mm이상) | #09 |

| 점검내용 | | 라이닝 콘크리트 균열(cw=0.3mm이상) | | |

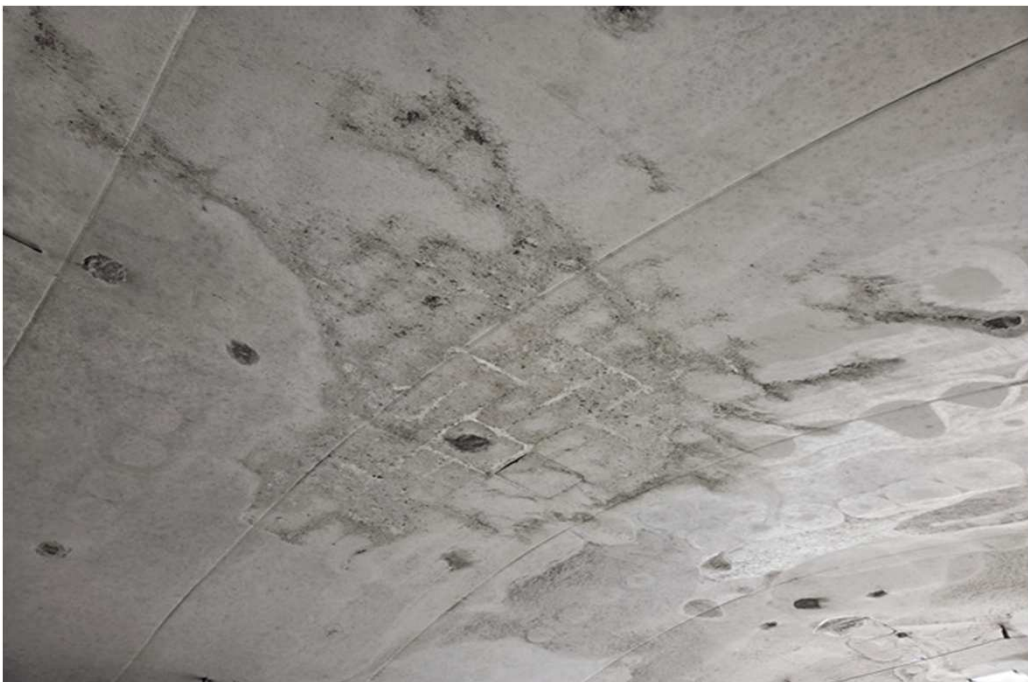
| 점검위치 | 영천 | 평호터널(S1~S185) | 사진번호 | #10 |

| No. | 위치 | | 점검 내용 | 사진번호 |
|---|---|---|---|---|
| 10 | 영천 | 평호터널(S1~S185) | 라이닝 콘크리트 망상균열 | #10 |

| 점검내용 | | 라이닝 콘크리트 망상균열 | | |

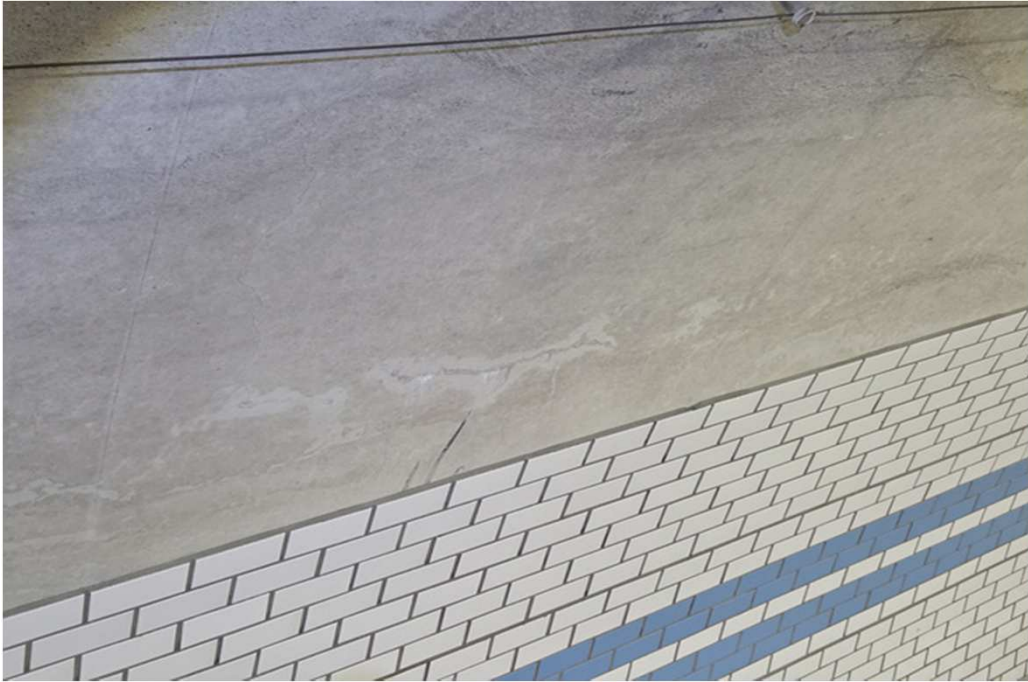
| 점검위치 | 영천 | 평호터널(S1~S185) | 사진번호 | #11 |

| No. | 위치 | | 점검 내용 | 사진번호 |
|---|---|---|---|---|
| 11 | 영천 | 평호터널(S1~S185) | 라이닝 콘크리트 균열부백태 | #11 |

| 점검내용 | | 라이닝 콘크리트 균열부백태 | | |

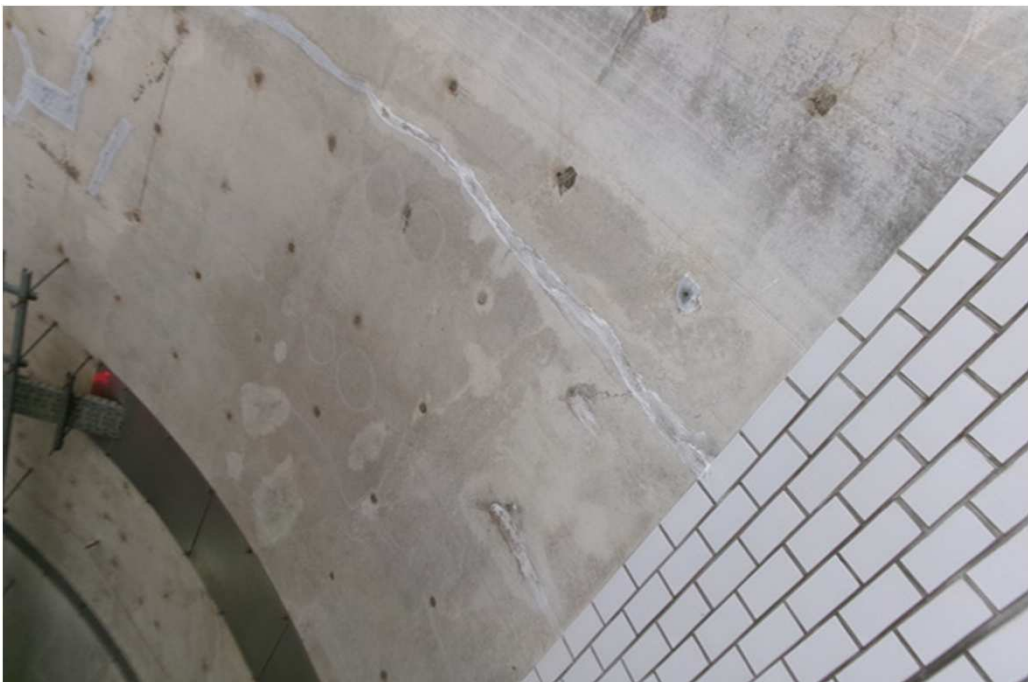
| 점검위치 | 영천 | 평호터널(S1~S185) | 사진번호 | #12 |

| No. | 위치 | | 점검 내용 | 사진번호 |
|---|---|---|---|---|
| 12 | 영천 | 평호터널(S1~S185) | 라이닝 콘크리트 백태 | #12 |

| 점검내용 | | 라이닝 콘크리트 백태 | | |

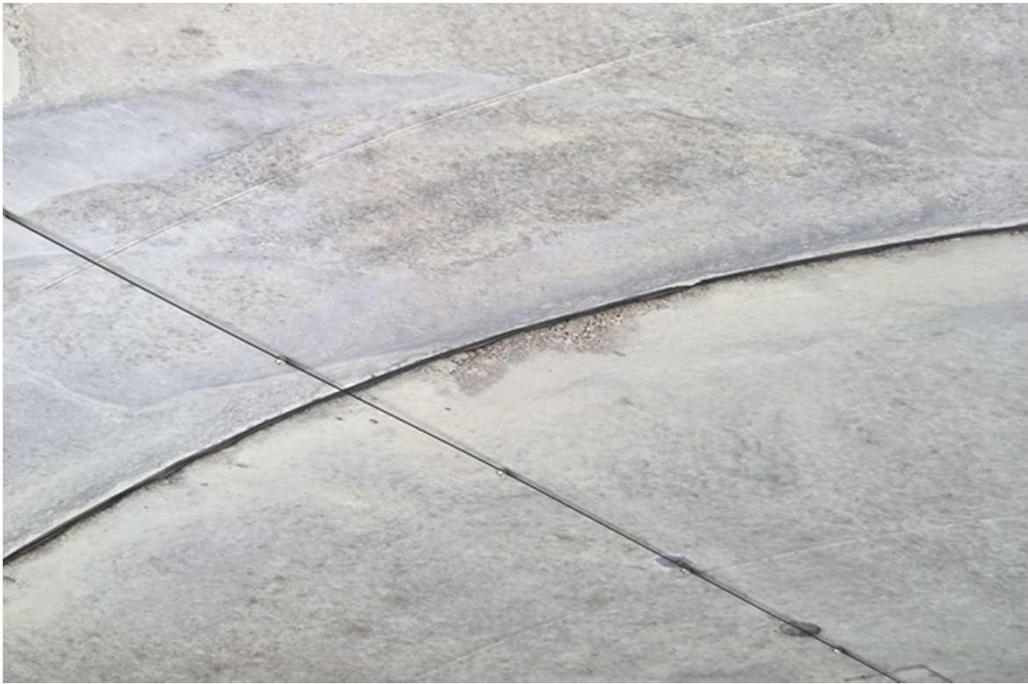
| 점검위치 | 영천 | 평호터널(S1~S185) | 사진번호 | #13 |

| No. | 위치 | | 점검 내용 | 사진번호 |
|---|---|---|---|---|
| 13 | 영천 | 평호터널(S1~S185) | 라이닝 콘크리트 재료분리 | #13 |

| 점검내용 | | 라이닝 콘크리트 재료분리 | | |

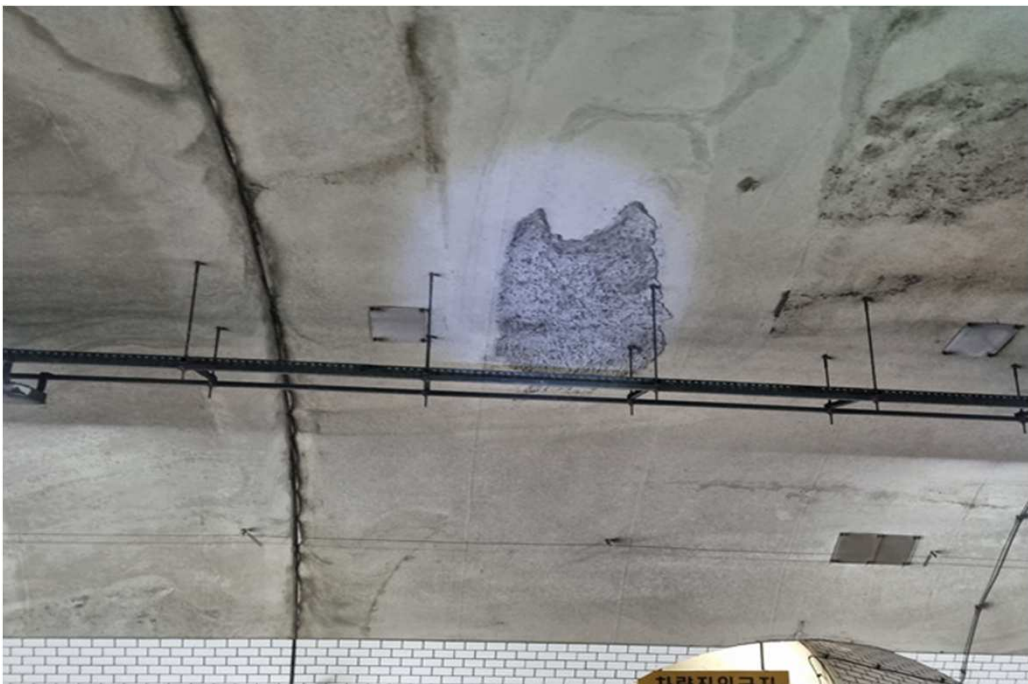
| 점검위치 | 영천 | 평호터널(S1~S185) | 사진번호 | #14 |

| No. | 위치 | | 점검 내용 | 사진번호 |
|---|---|---|---|---|
| 14 | 영천 | 평호터널(S1~S185) | 라이닝 콘크리트 표면불량 | #14 |

| 점검내용 | | 라이닝 콘크리트 표면불량 | | |

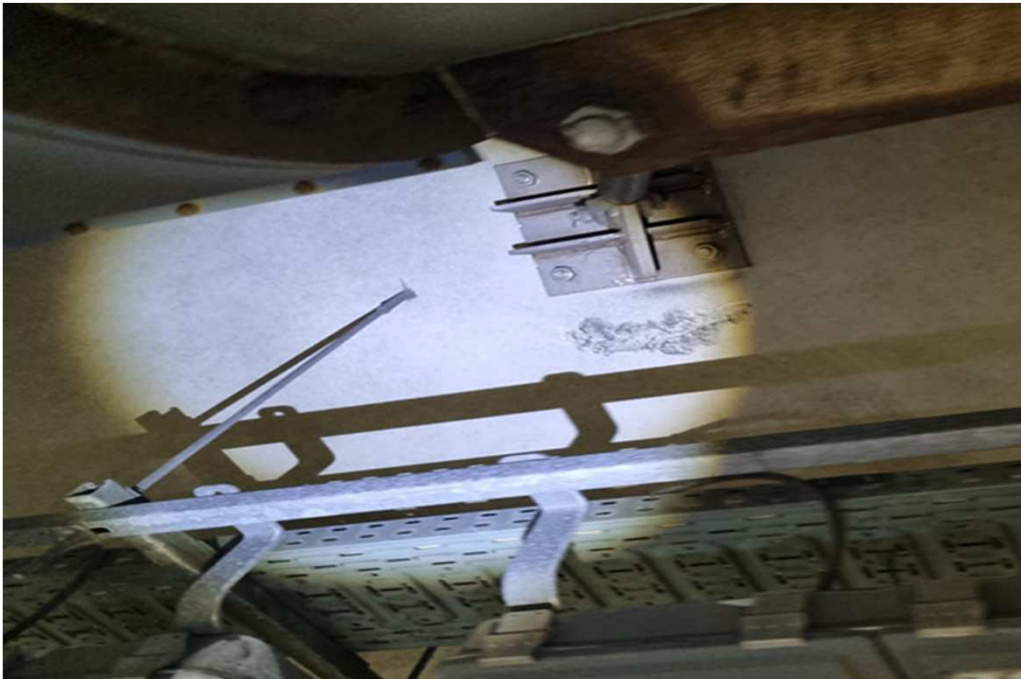
| 점검위치 | 영천 | 평호터널(S1~S185) | 사진번호 | #15 |

| No. | 위치 | | 점검 내용 | 사진번호 |
|---|---|---|---|---|
| 15 | 영천 | 평호터널(S1~S185) | 라이닝 콘크리트 층분리, 파손 | #15 |

| 점검내용 | | 라이닝 콘크리트 층분리, 파손 | | |
