## 도로교량 하자 목록(6공구)

## 도로교량 하자 목록(6공구 - 금매교)

## 도로교량 하자 목록(6공구 - 가호교)

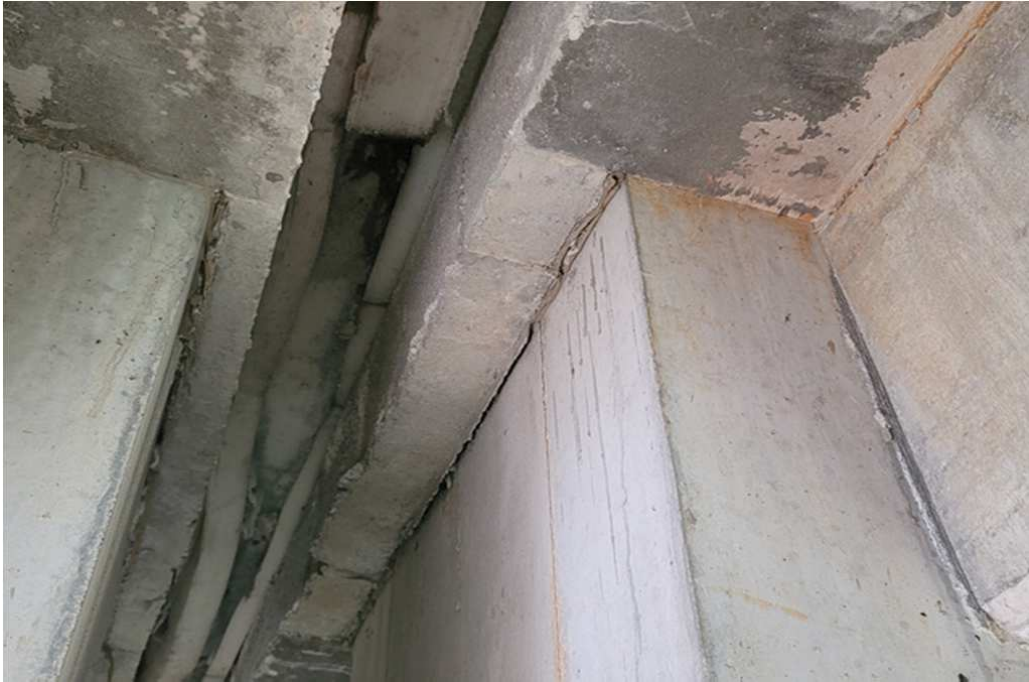
| 점검위치 | 상주 | 금매교(S2) | 사진번호 | #01 |

| No. | 위치 | | 점검 내용 | 사진번호 |
|---|---|---|---|---|
| 1 | 상주 | 금매교(S2) | 바닥판하면 층분리 | #01 |

| 점검내용 | | 바닥판하면 층분리 | | |

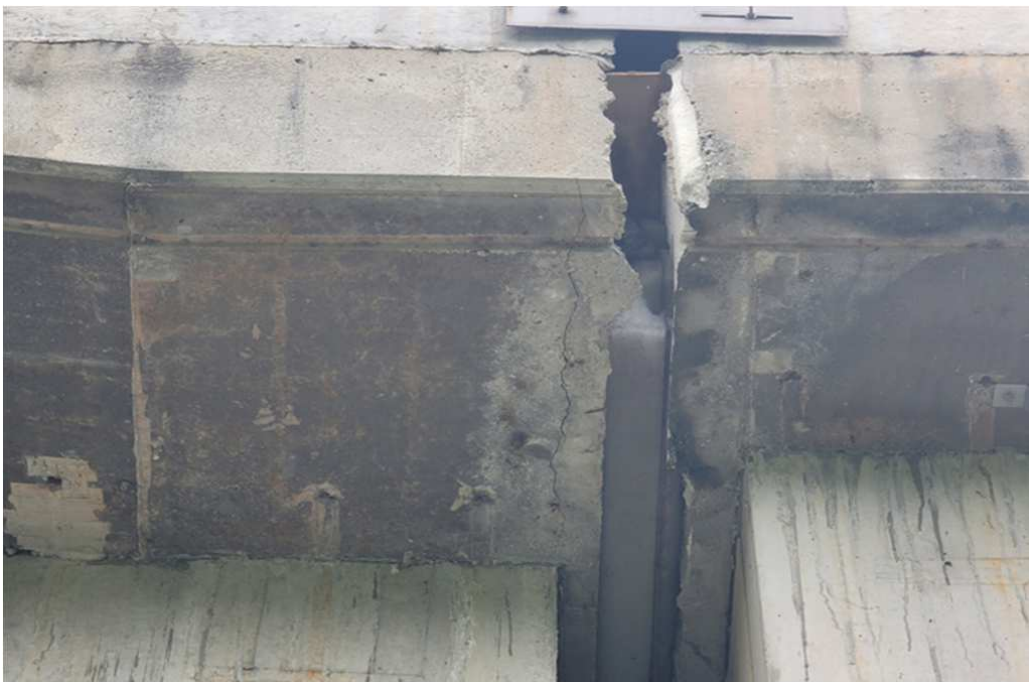
| 점검위치 | 상주 | 금매교(S3) | 사진번호 | #02 |

| No. | 위치 | | 점검 내용 | 사진번호 |
|---|---|---|---|---|
| 2 | 상주 | 금매교(S3) | 바닥판하면 층분리 | #02 |

| 점검내용 | | 바닥판하면 층분리 | | |

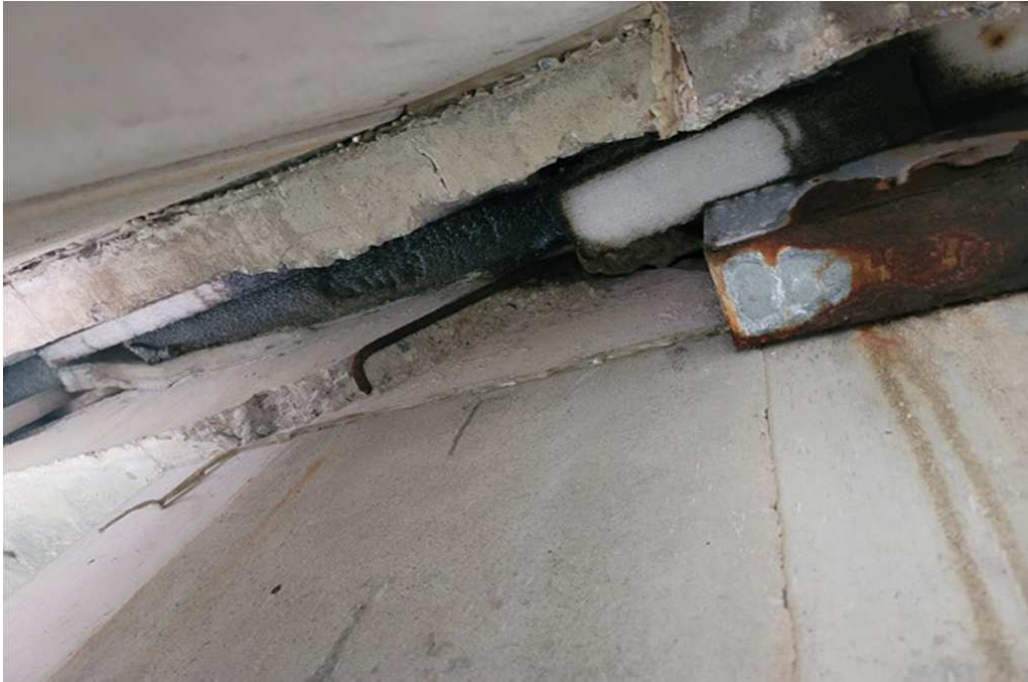
| 점검위치 | 상주 | 금매교(S3) | 사진번호 | #03 |

| No. | 위치 | | 점검 내용 | 사진번호 |
|---|---|---|---|---|
| 3 | 상주 | 금매교(S3) | 바닥판하면 파손 및 철근노출 | #03 |

| 점검내용 | | 바닥판하면 파손 및 철근노출 | | |

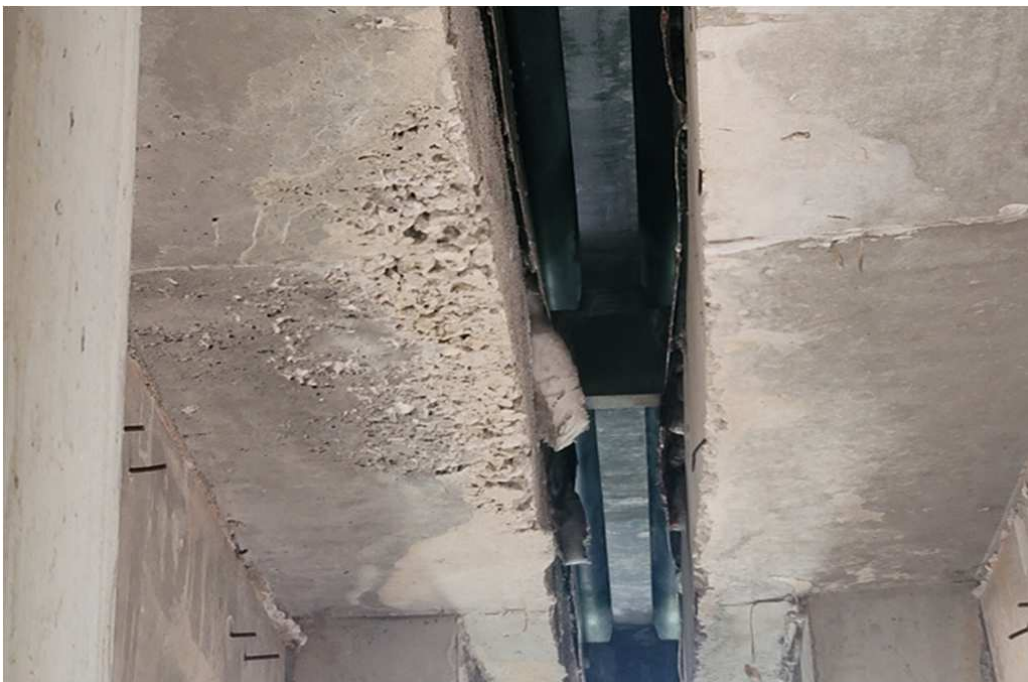
| 점검위치 | 상주 | 금매교(S5) | 사진번호 | #04 |

| No. | 위치 | | 점검 내용 | 사진번호 |
|---|---|---|---|---|
| 4 | 상주 | 금매교(S5) | 바닥판하면 재료분리 | #04 |

| 점검내용 | | 바닥판하면 재료분리 | | |

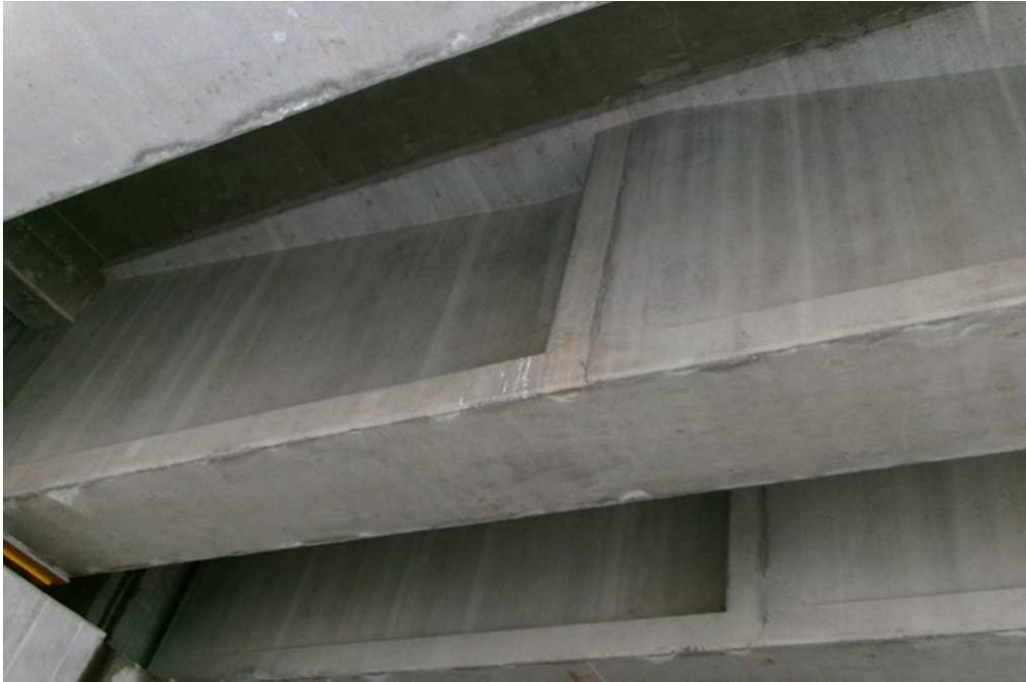
| 점검위치 | 상주 | 금매교(S7) | 사진번호 | #05 |

| No. | 위치 | | 점검 내용 | 사진번호 |
|---|---|---|---|---|
| 5 | 상주 | 금매교(S7) | 거더 파손 보수 | #05 |

| 점검내용 | | 거더 파손 보수 | | |

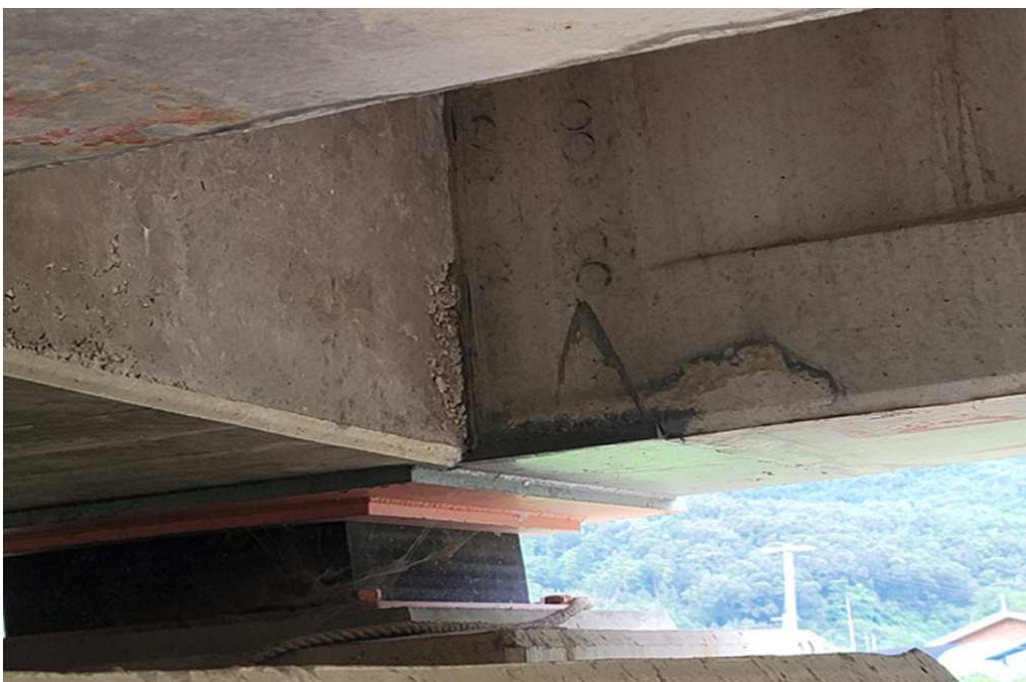
| 점검위치 | 상주 | 금매교(S5) | 사진번호 | #06 |

| No. | 위치 | | 점검 내용 | 사진번호 |
|---|---|---|---|---|
| 6 | 상주 | 금매교(S5) | 가로보 재료분리 | #06 |

| 점검내용 | | 가로보 재료분리 | | |

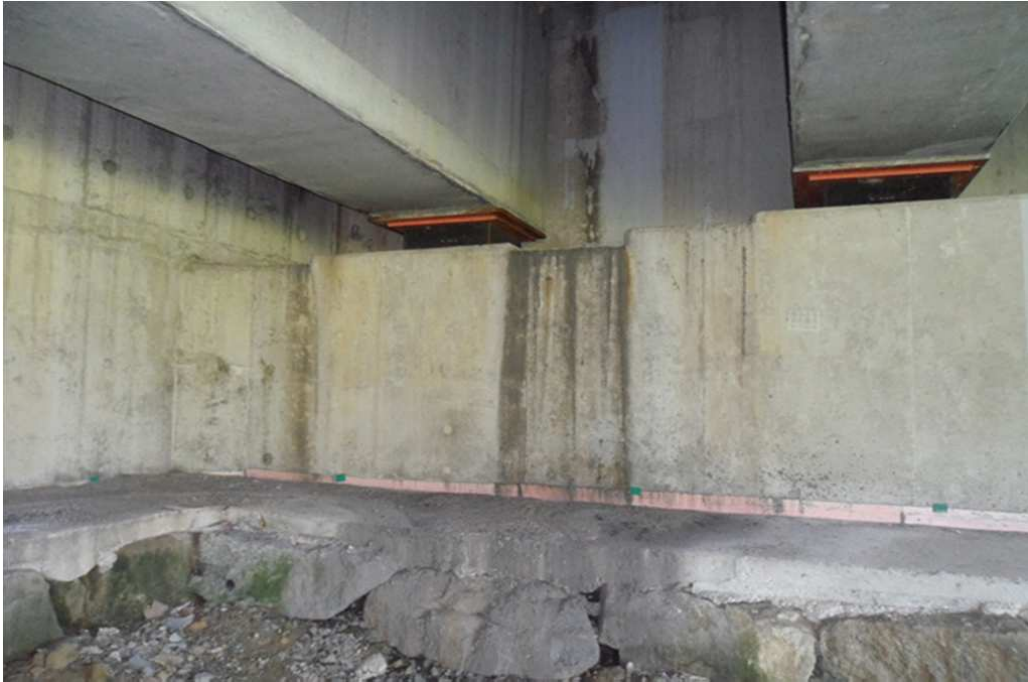
| 점검위치 | 상주 | 금매교(A1) | 사진번호 | #07 |

| No. | 위치 | | 점검 내용 | 사진번호 |
|---|---|---|---|---|
| 7 | 상주 | 금매교(A1) | 교대 누수흔적 | #07 |

| 점검내용 | | 교대 누수흔적 | | |

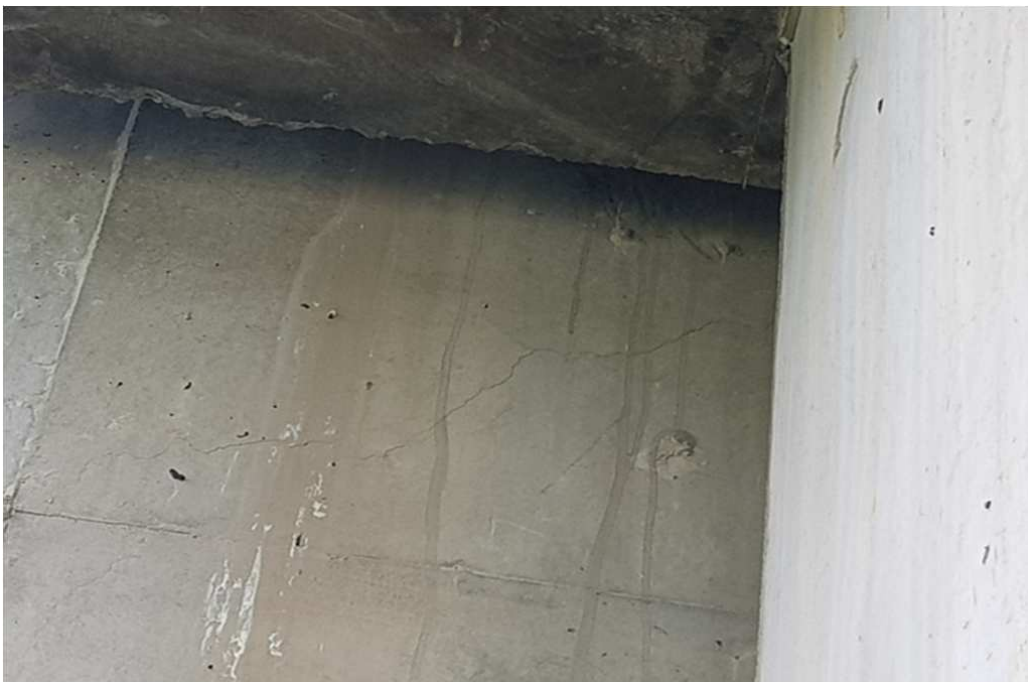
| 점검위치 | 상주 | 금매교(A2) | 사진번호 | #08 |

| No. | 위치 | | 점검 내용 | 사진번호 |
|---|---|---|---|---|
| 8 | 상주 | 금매교(A2) | 교대 균열(cw=0.3mm미만) | #08 |

| 점검내용 | | 교대 균열(cw=0.3mm미만) | | |

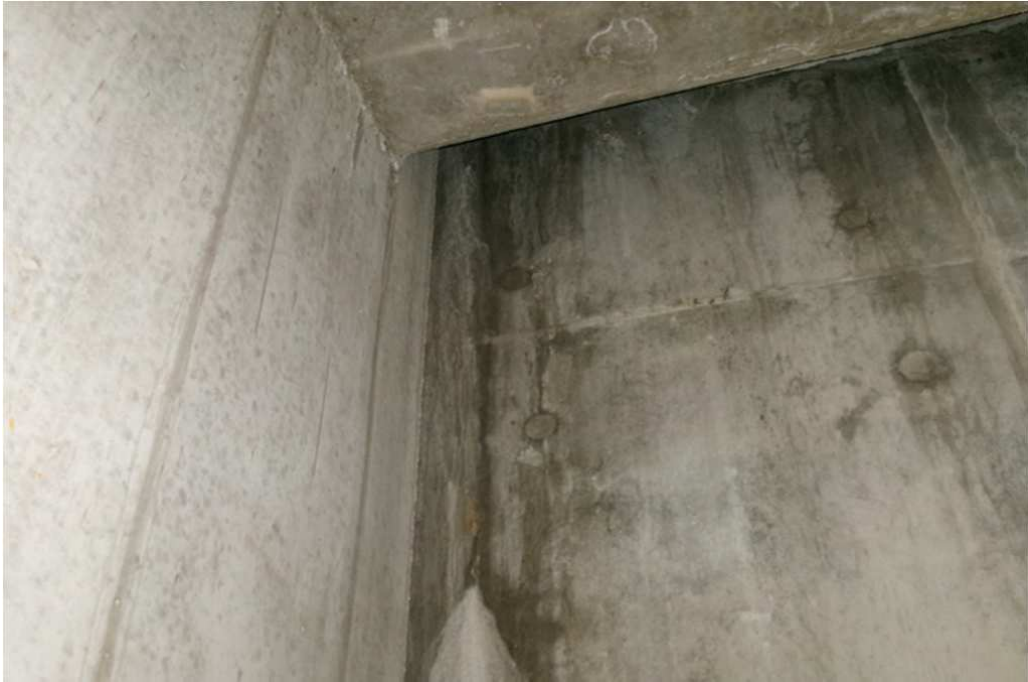
| 점검위치 | 상주 | 금매교(A2) | 사진번호 | #09 |

| No. | 위치 | | 점검 내용 | 사진번호 |
|---|---|---|---|---|
| 9 | 상주 | 금매교(A2) | 교대 균열(cw=0.3mm이상) | #09 |

| 점검내용 | | 교대 균열(cw=0.3mm이상) | | |

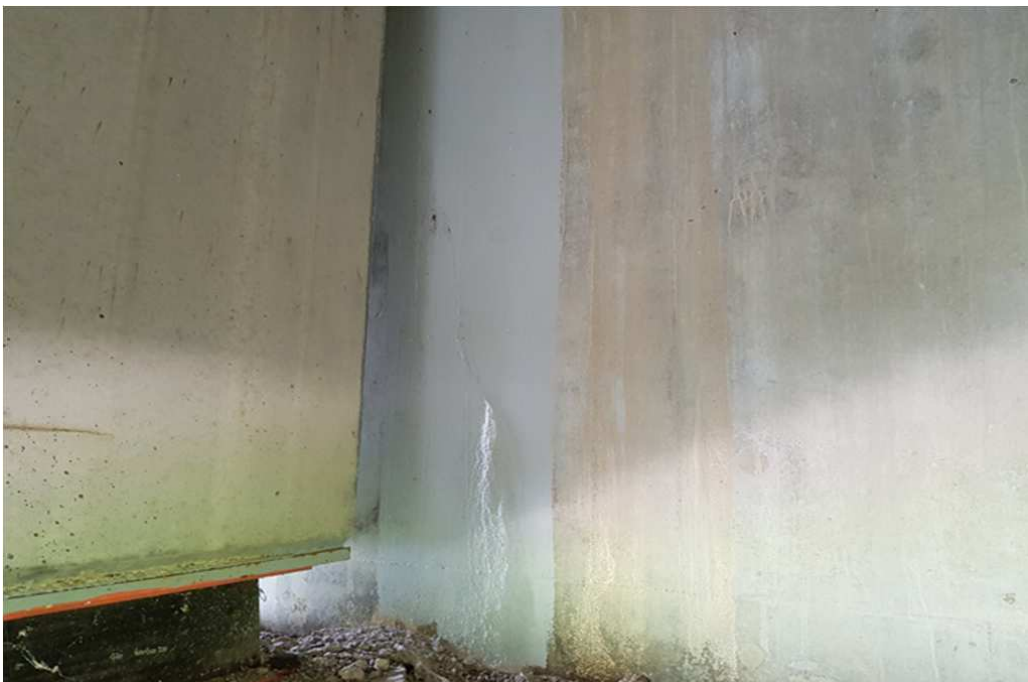
| 점검위치 | 상주 | 금매교(A2) | 사진번호 | #10 |

| No. | 위치 | | 점검 내용 | 사진번호 |
|---|---|---|---|---|
| 10 | 상주 | 금매교(A2) | 교대 균열부백태 | #10 |

| 점검내용 | | 교대 균열부백태 | | |

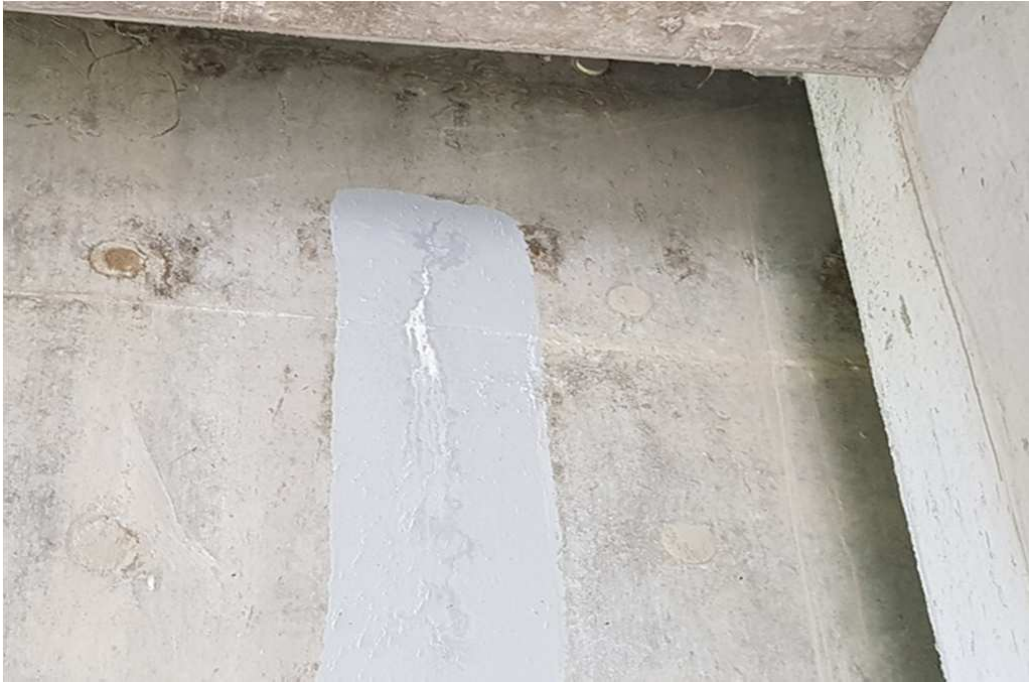
| 점검위치 | 상주 | 금매교(A2) | 사진번호 | #11 |

| No. | 위치 | | 점검 내용 | 사진번호 |
|---|---|---|---|---|
| 11 | 상주 | 금매교(A2) | 교대 백태 | #11 |

| 점검내용 | | 교대 백태 | | |

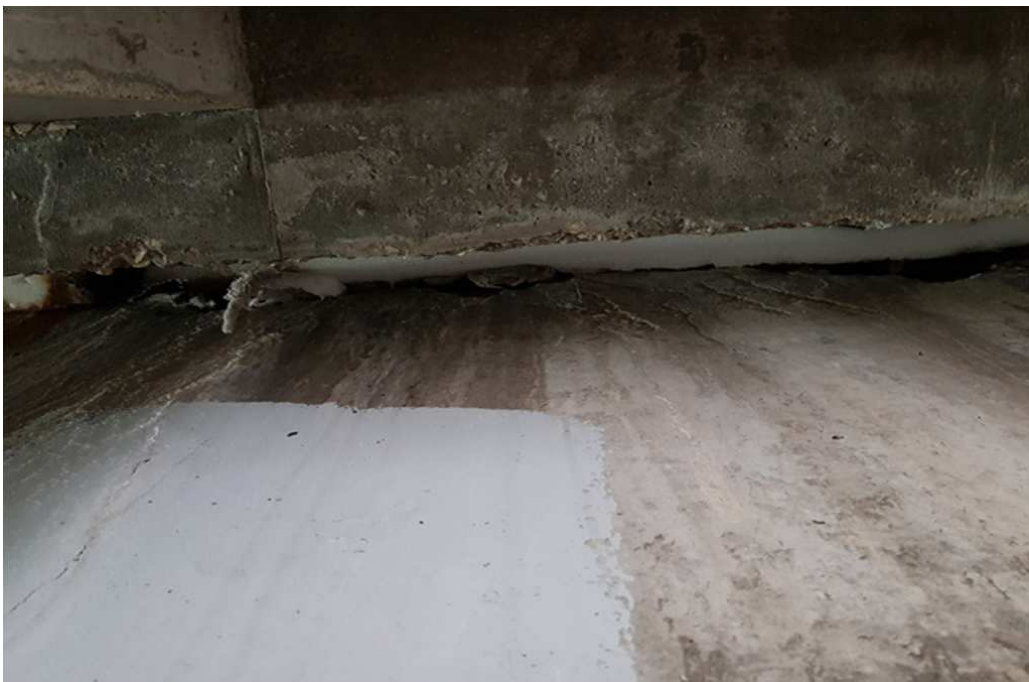
| 점검위치 | 상주 | 금매교(A2) | 사진번호 | #12 |

| No. | 위치 | | 점검 내용 | 사진번호 |
|---|---|---|---|---|
| 12 | 상주 | 금매교(A2) | 교대 파손 | #12 |

| 점검내용 | | 교대 파손 | | |

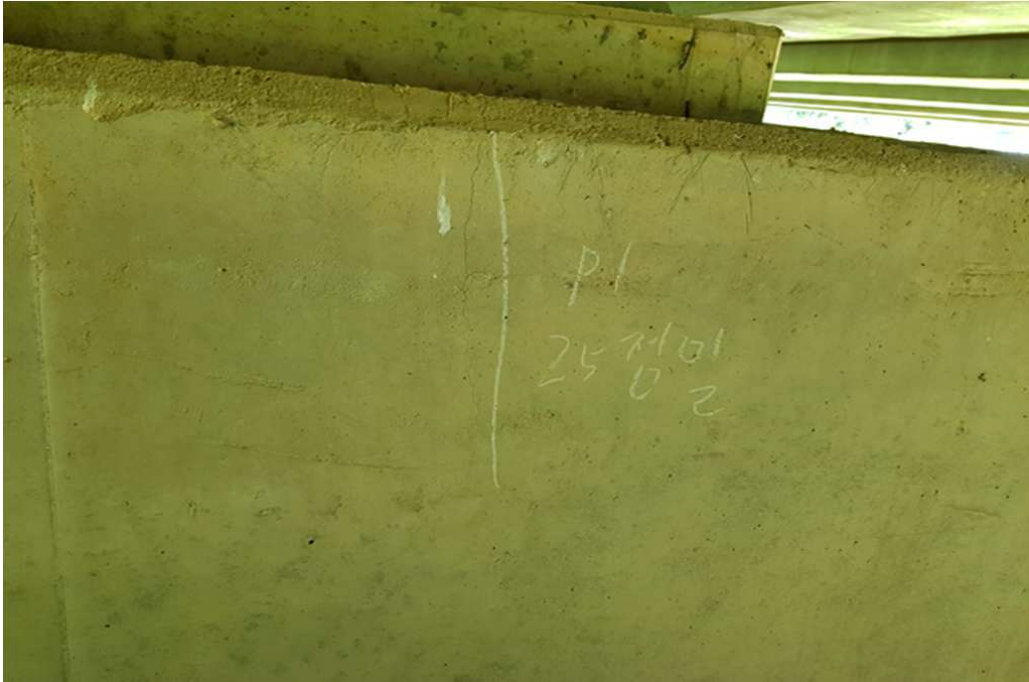
| 점검위치 | 상주 | 금매교(P1) | 사진번호 | #13 |

| No. | 위치 | | 점검 내용 | 사진번호 |
|---|---|---|---|---|
| 13 | 상주 | 금매교(P1) | 교각 균열(cw=0.3mm미만) | #13 |

| 점검내용 | | 교각 균열(cw=0.3mm미만) | | |

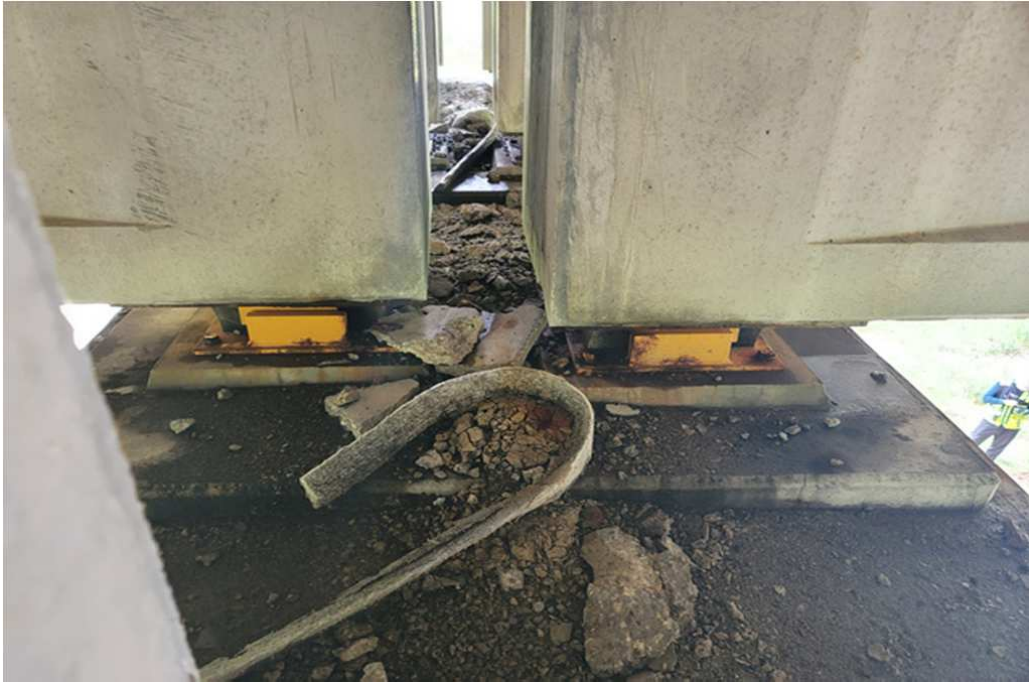
| 점검위치 | 상주 | 금매교(P2) | 사진번호 | #15 |

| No. | 위치 | | 점검 내용 | 사진번호 |
|---|---|---|---|---|
| 15 | 상주 | 금매교(P2) | 교각 페콘크리트퇴적 | #15 |

| 점검내용 | | 교각 페콘크리트퇴적 | | |

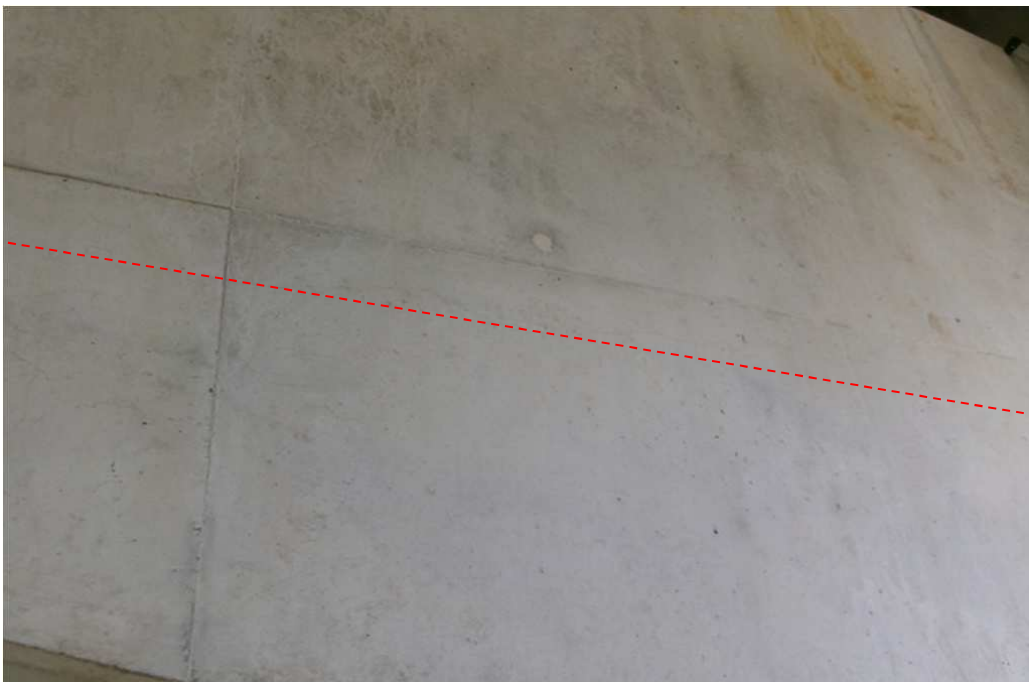
| 점검위치 | 상주 | 금매교(P4) | 사진번호 | #16 |

| No. | 위치 | | 점검 내용 | 사진번호 |
|---|---|---|---|---|
| 16 | 상주 | 금매교(P4) | 교각 균열(cw=0.3mm미만) | #16 |

| 점검내용 | | 교각 균열(cw=0.3mm미만) | | |

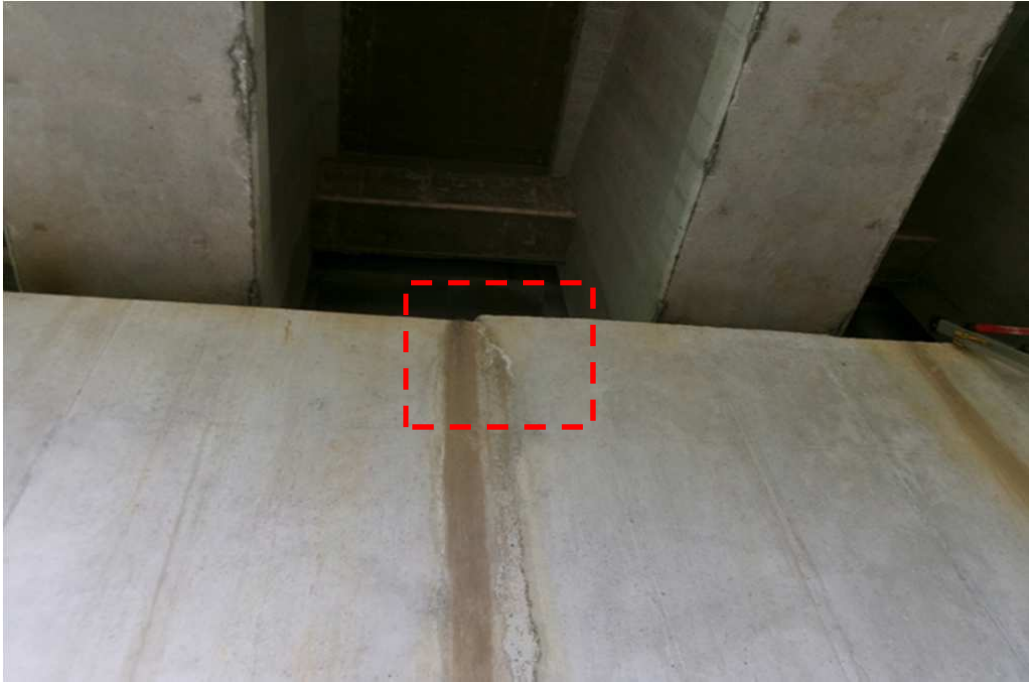
| 점검위치 | 상주 | 금매교(P5) | 사진번호 | #17 |

| No. | 위치 | | 점검 내용 | 사진번호 |
|---|---|---|---|---|
| 17 | 상주 | 금매교(P5) | 교각 백태 | #17 |

| 점검내용 | | 교각 백태 | | |

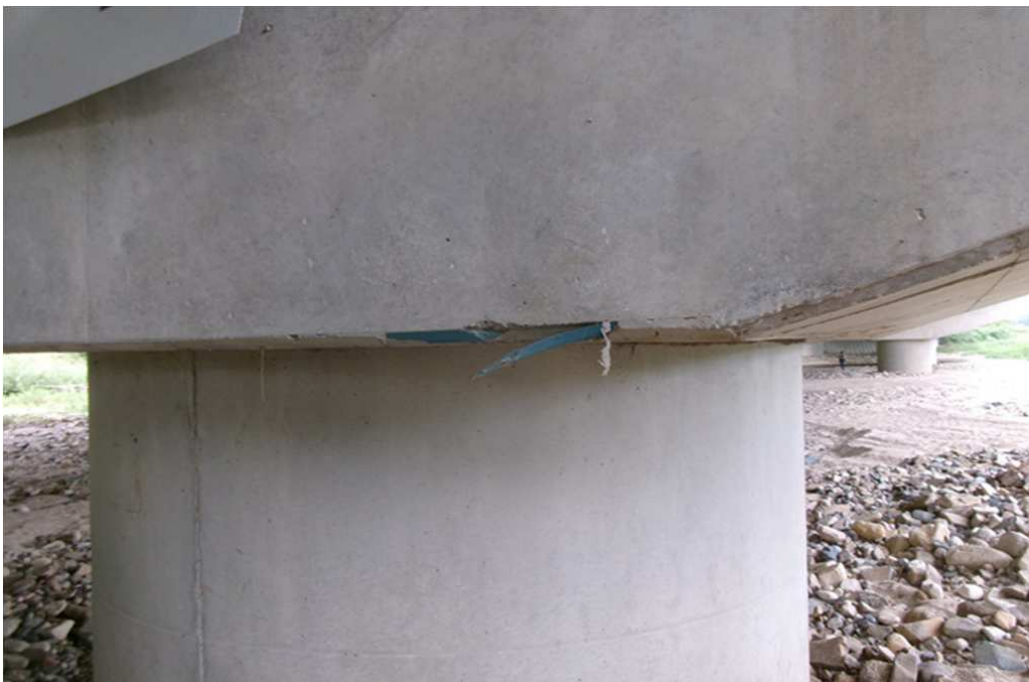
| 점검위치 | 상주 | 금매교(P5) | 사진번호 | #18 |

| No. | 위치 | | 점검 내용 | 사진번호 |
|---|---|---|---|---|
| 18 | 상주 | 금매교(P5) | 교각 시공미흡 | #18 |

| 점검내용 | | 교각 시공미흡 | | |

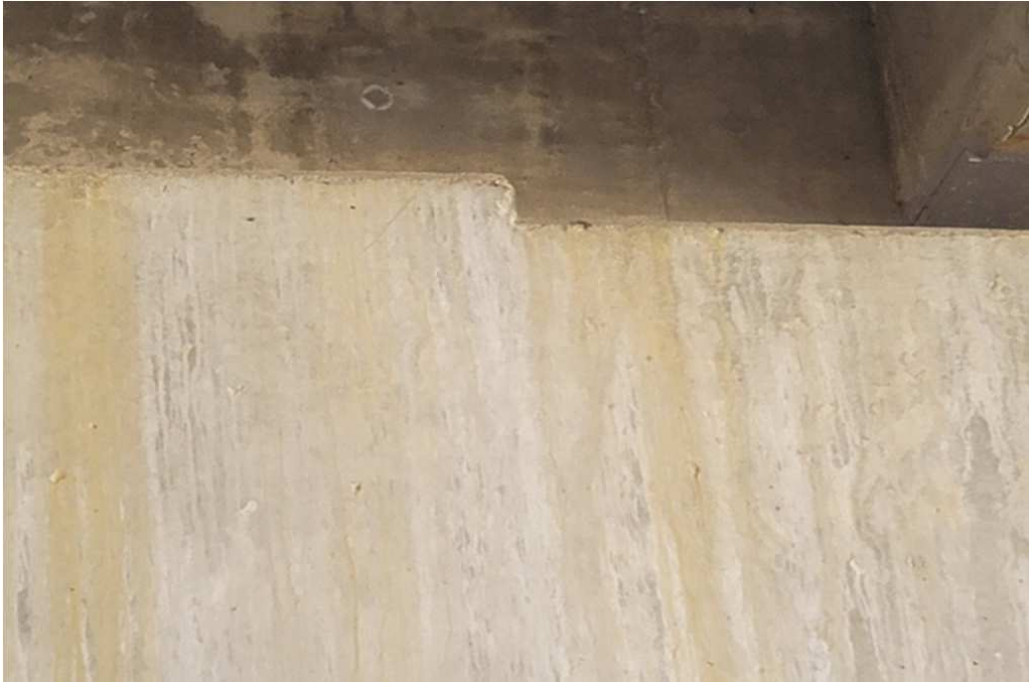
| 점검위치 | 상주 | 금매교(P6) | 사진번호 | #19 |

| No. | 위치 | | 점검 내용 | 사진번호 |
|---|---|---|---|---|
| 19 | 상주 | 금매교(P6) | 교각 균열(cw=0.3mm미만) | #19 |

| 점검내용 | | 교각 균열(cw=0.3mm미만) | | |

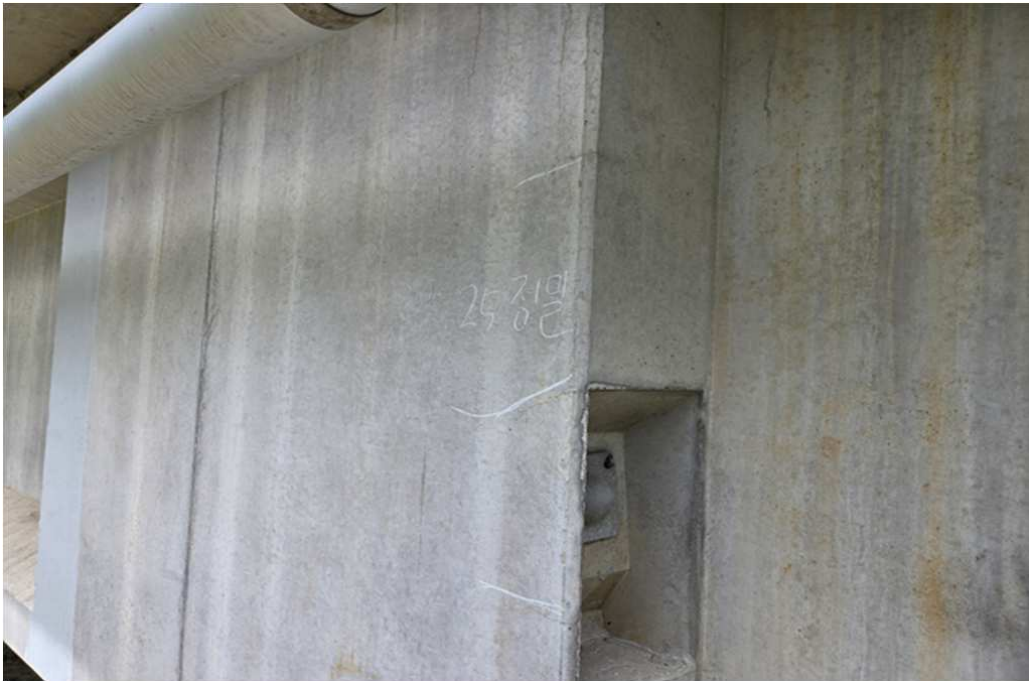
| 점검위치 | 영천 | 금매교(S1) | 사진번호 | #20 |

| No. | 위치 | | 점검 내용 | 사진번호 |
|---|---|---|---|---|
| 20 | 영천 | 금매교(S1) | 거더 균열(cw=0.3mm미만) | #20 |

| 점검내용 | | 거더 균열(cw=0.3mm미만) | | |

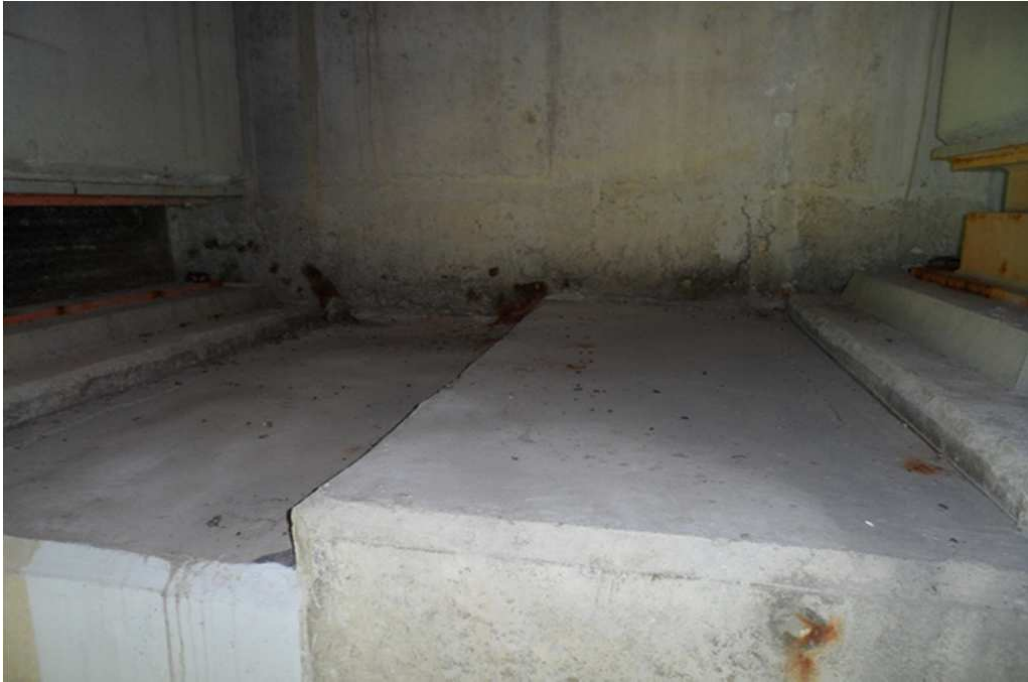
| 점검위치 | 영천 | 금매교(A1) | 사진번호 | #21 |

| No. | 위치 | | 점검 내용 | 사진번호 |
|---|---|---|---|---|
| 21 | 영천 | 금매교(A1) | 교대 자재적치 보수 | #21 |

| 점검내용 | | 교대 자재적치 보수 | | |

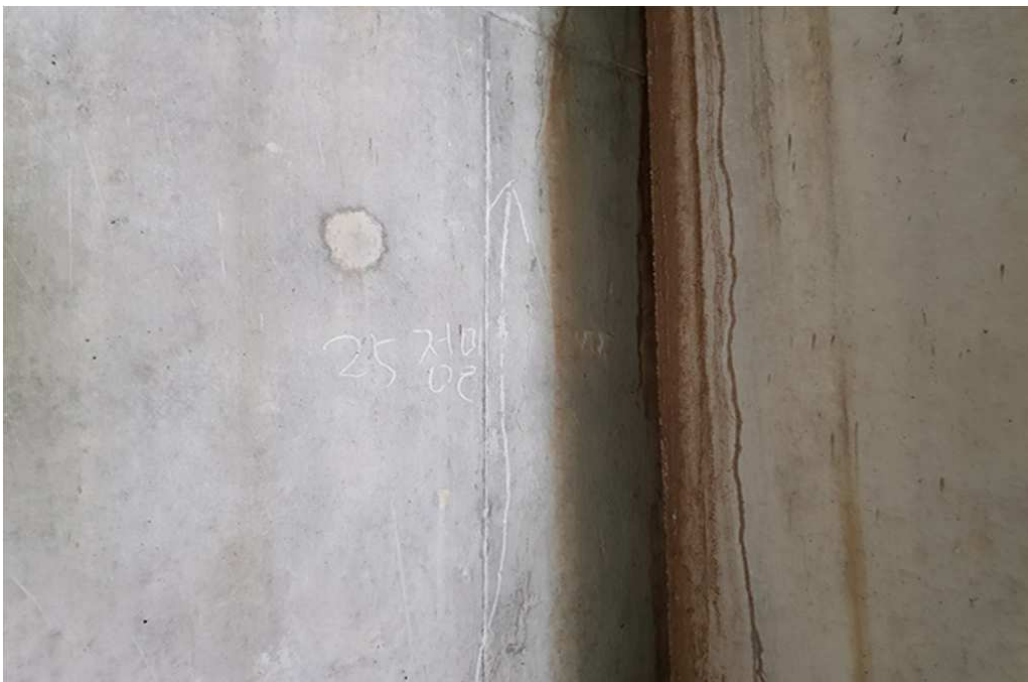
| 점검위치 | 영천 | 금매교(A2) | 사진번호 | #22 |

| No. | 위치 | | 점검 내용 | 사진번호 |
|---|---|---|---|---|
| 22 | 영천 | 금매교(A2) | 교대 균열(cw=0.3mm미만) | #22 |

| 점검내용 | | 교대 균열(cw=0.3mm미만) | | |

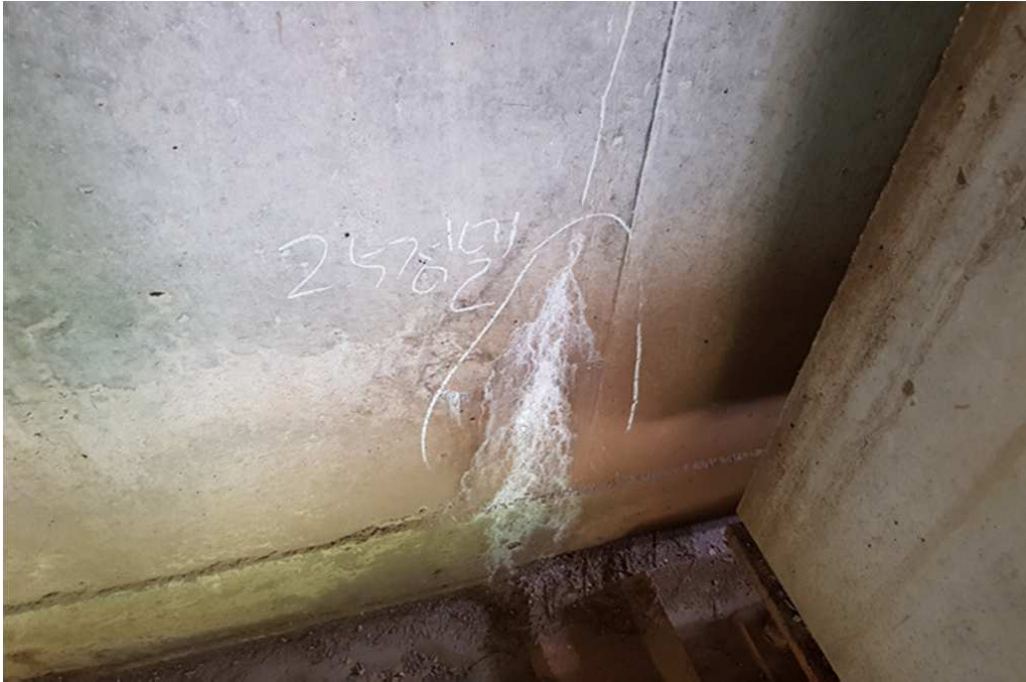
| 점검위치 | 영천 | 금매교(A2) | 사진번호 | #23 |

| No. | 위치 | | 점검 내용 | 사진번호 |
|---|---|---|---|---|
| 23 | 영천 | 금매교(A2) | 교대 균열부백태 | #23 |

| 점검내용 | | 교대 균열부백태 | | |

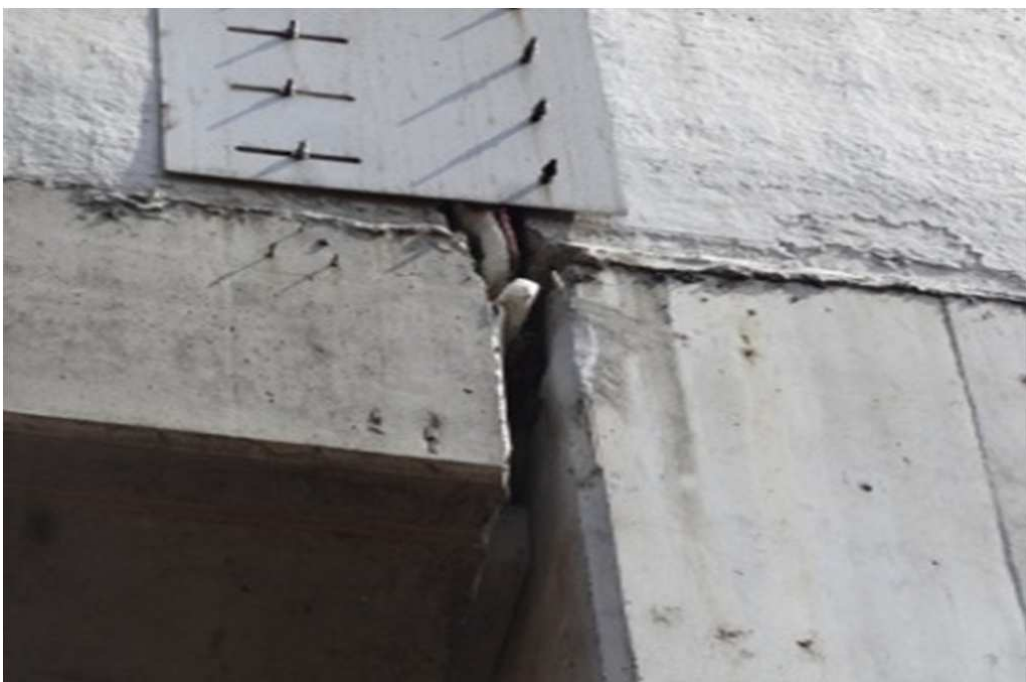
| 점검위치 | 영천 | 금매교(A2) | 사진번호 | #24 |

| No. | 위치 | | 점검 내용 | 사진번호 |
|---|---|---|---|---|
| 24 | 영천 | 금매교(A2) | 교대 파손 보수 | #24 |

| 점검내용 | | 교대 파손 보수 | | |

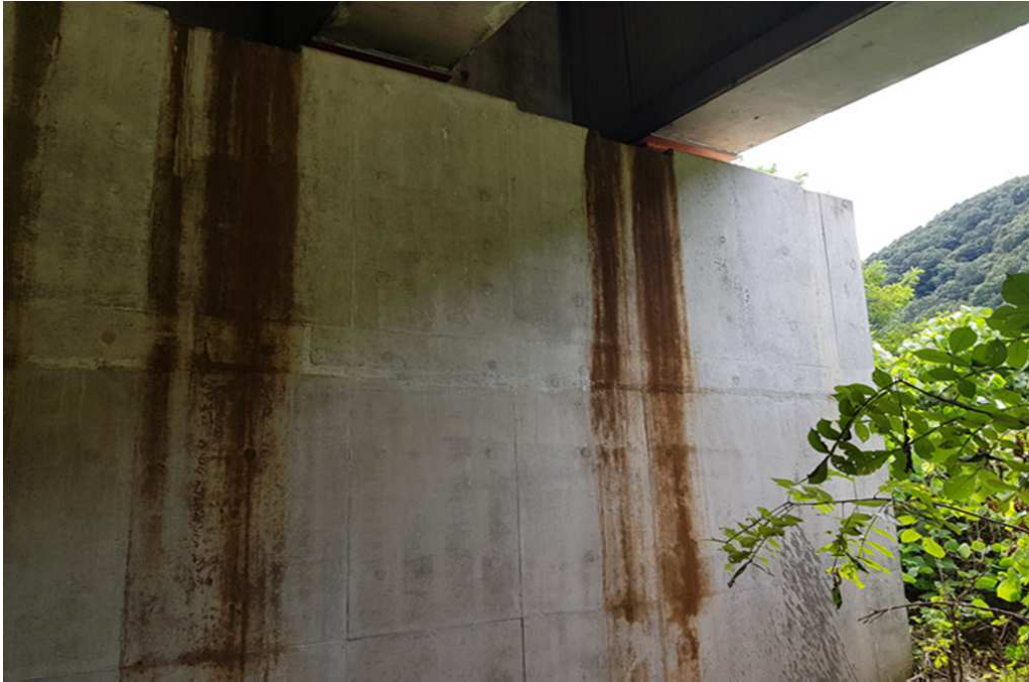
| 점검위치 | 영천 | 금매교(A2) | 사진번호 | #25 |

| No. | 위치 | | 점검 내용 | 사진번호 |
|---|---|---|---|---|
| 25 | 영천 | 금매교(A2) | 교대 누수흔적 | #25 |

| 점검내용 | | 교대 누수흔적 | | |

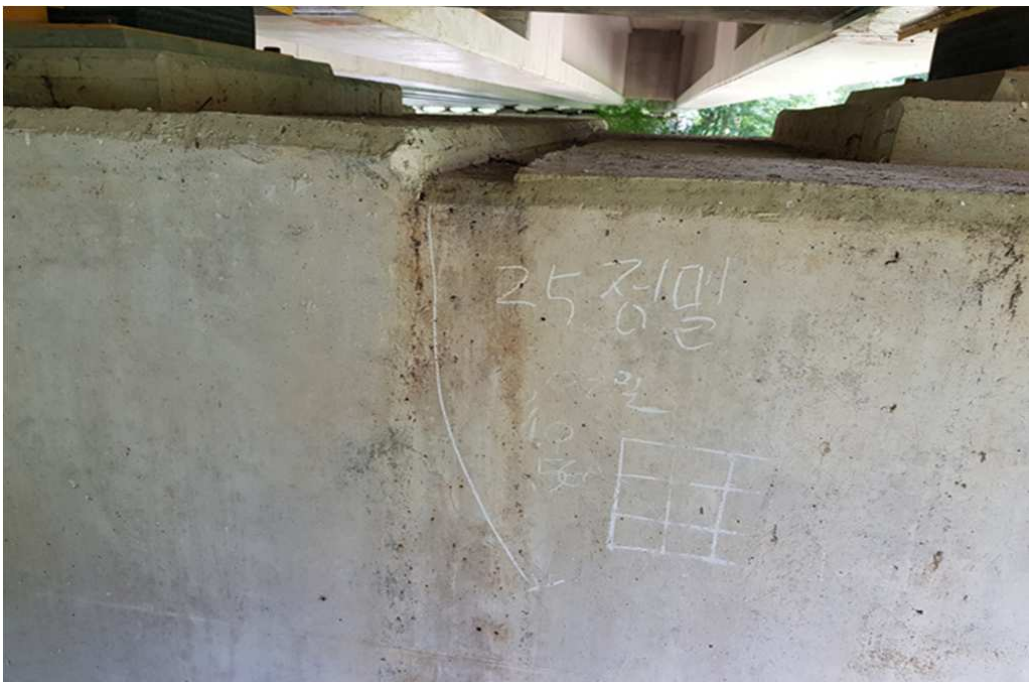
| 점검위치 | 영천 | 금매교(P1) | 사진번호 | #26 |

| No. | 위치 | | 점검 내용 | 사진번호 |
|---|---|---|---|---|
| 26 | 영천 | 금매교(P1) | 교각 균열(cw=0.3mm미만) | #26 |

| 점검내용 | | 교각 균열(cw=0.3mm미만) | | |

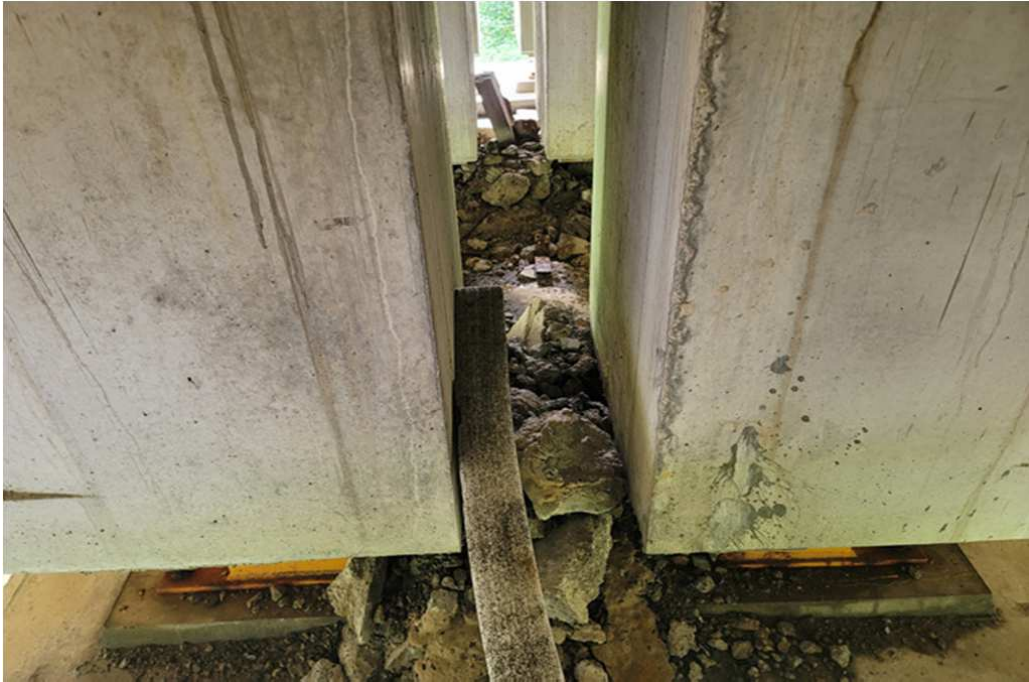
| 점검위치 | 영천 | 금매교(P2) | 사진번호 | #27 |

| No. | 위치 | | 점검 내용 | 사진번호 |
|---|---|---|---|---|
| 27 | 영천 | 금매교(P2) | 교각 페콘크리트퇴적 | #27 |

| 점검내용 | | 교각 페콘크리트퇴적 | | |

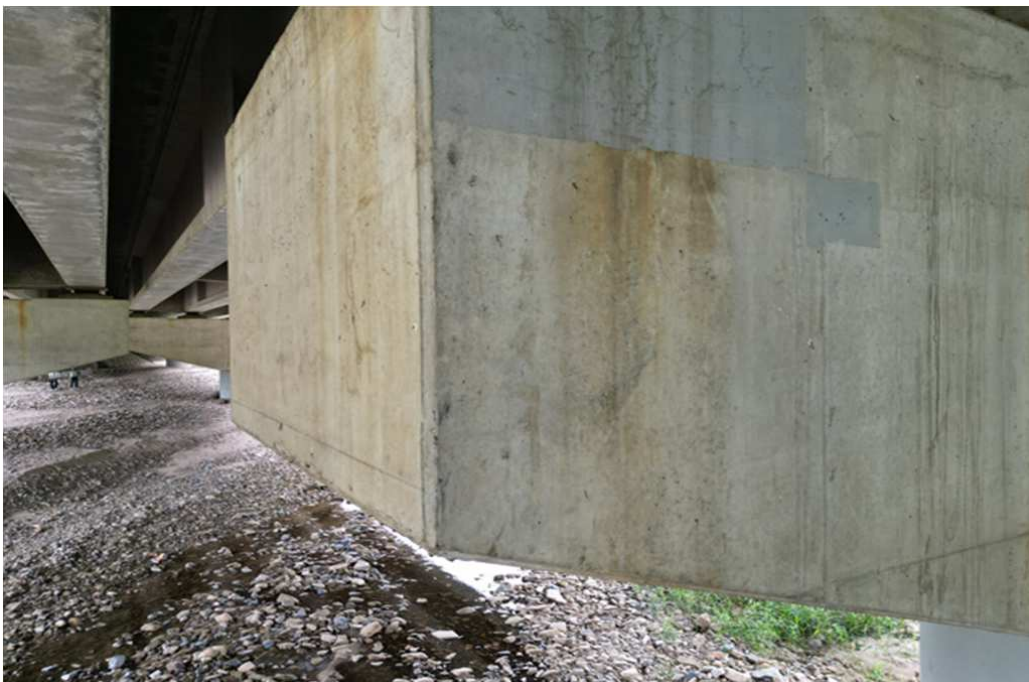
| 점검위치 | 영천 | 금매교(P3) | 사진번호 | #28 |

| No. | 위치 | | 점검 내용 | 사진번호 |
|---|---|---|---|---|
| 28 | 영천 | 금매교(P3) | 교각 균열(cw=0.3mm미만) | #28 |

| 점검내용 | | 교각 균열(cw=0.3mm미만) | | |

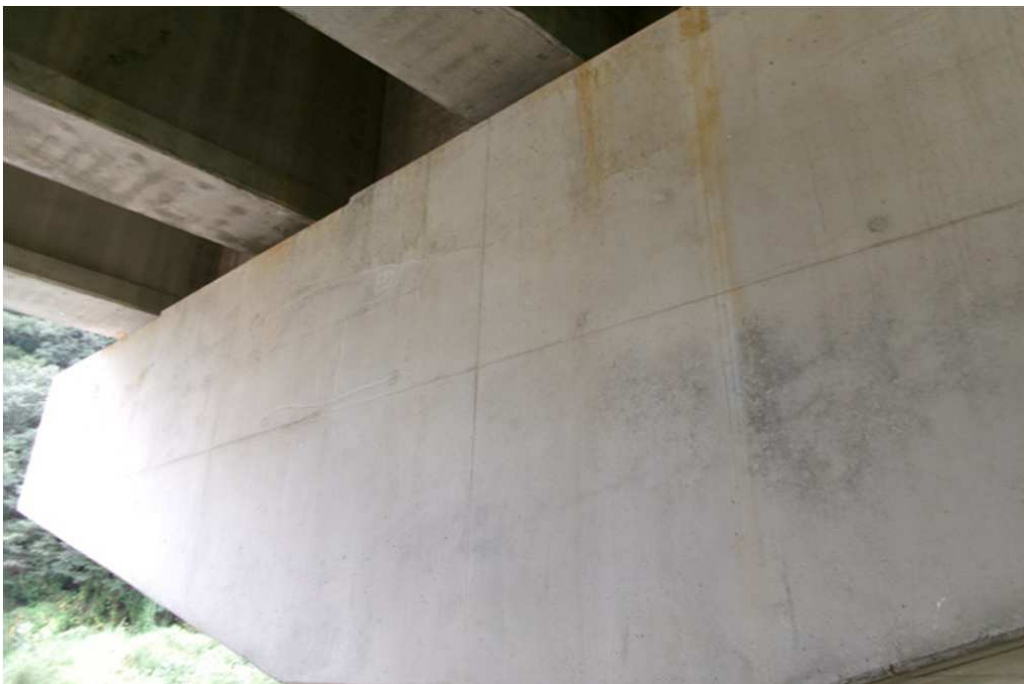
| 점검위치 | 영천 | 금매교(P4) | 사진번호 | #29 |

| No. | 위치 | | 점검 내용 | 사진번호 |
|---|---|---|---|---|
| 29 | 영천 | 금매교(P4) | 교각 망상균열 | #29 |

| 점검내용 | | 교각 망상균열 | | |

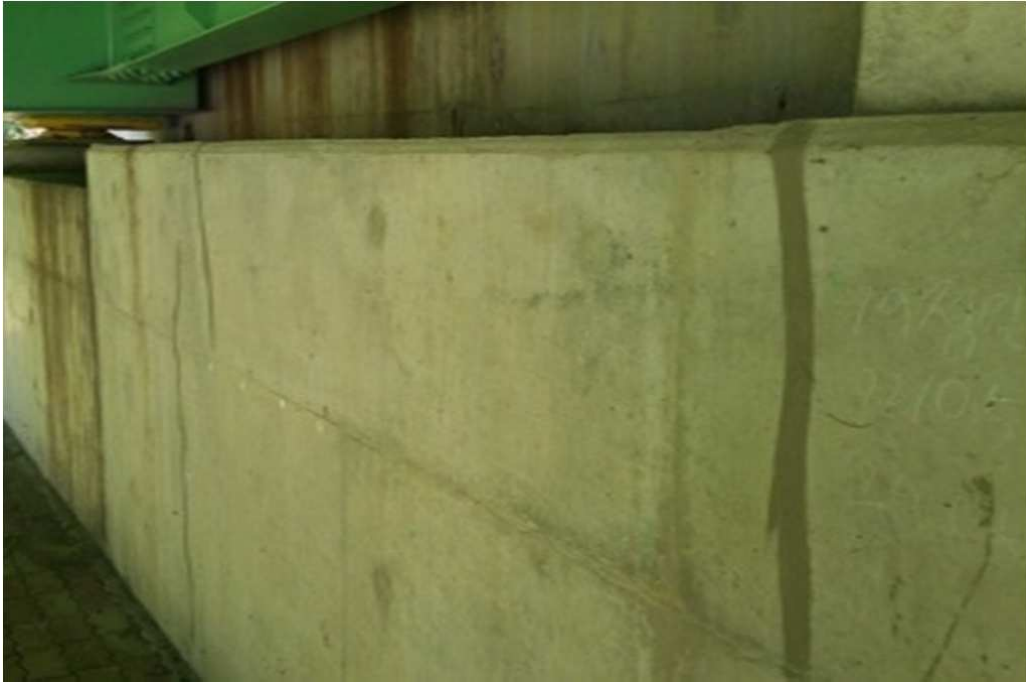
| 점검위치 | 상주 | 가호교(A1) | 사진번호 | #01 |

| No. | 위치 | | 점검 내용 | 사진번호 |
|---|---|---|---|---|
| 1 | 상주 | 가호교(A1) | 교대 균열(cw=0.3mm미만) 보수 | #01 |

| 점검내용 | | 교대 균열(cw=0.3mm미만) 보수 | | |

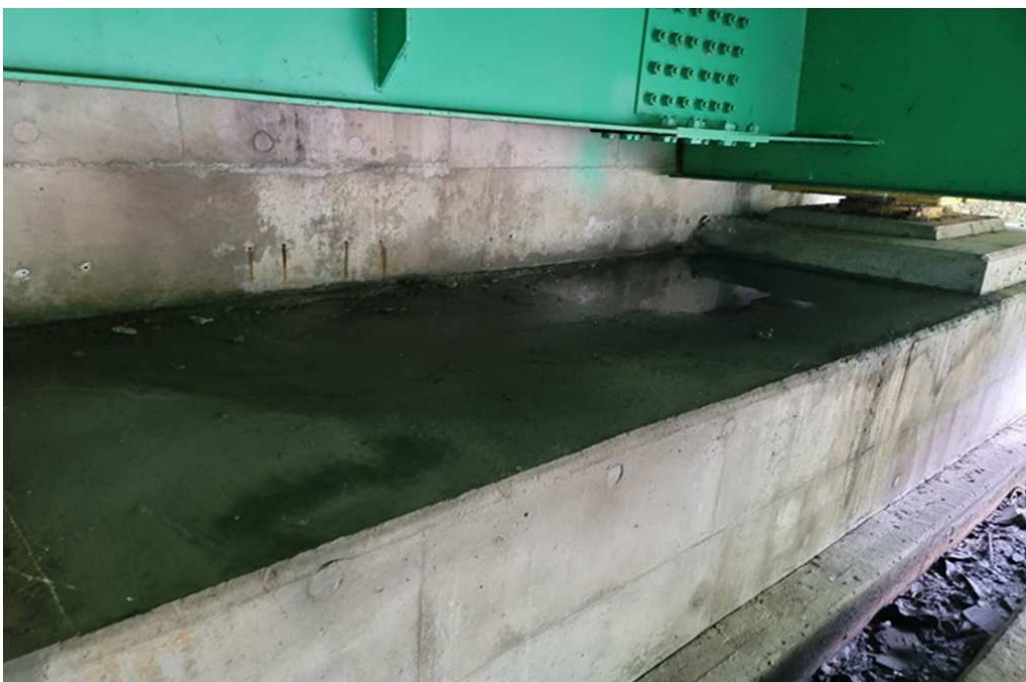
| 점검위치 | 상주 | 가호교(A1) | 사진번호 | #02 |

| No. | 위치 | | 점검 내용 | 사진번호 |
|---|---|---|---|---|
| 2 | 상주 | 가호교(A1) | 교대 체수 | #02 |

| 점검내용 | | 교대 체수 | | |

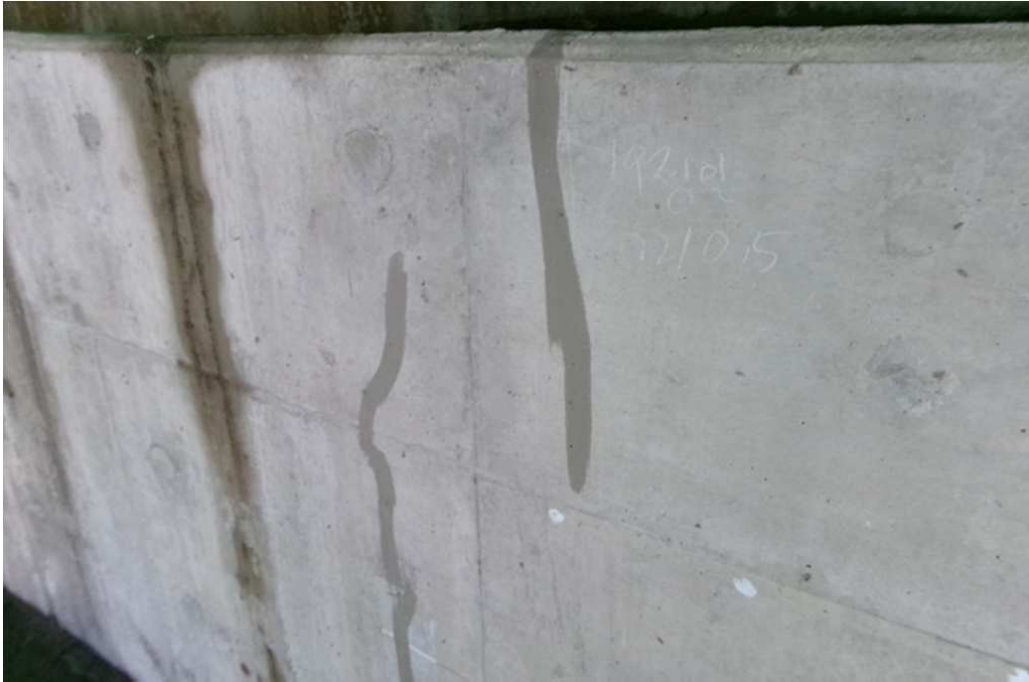
| 점검위치 | 상주 | 가호교(A2) | 사진번호 | #03 |

| No. | 위치 | | 점검 내용 | 사진번호 |
|---|---|---|---|---|
| 3 | 상주 | 가호교(A2) | 교대 균열(cw=0.3mm미만) 보수 | #03 |

| 점검내용 | | 교대 균열(cw=0.3mm미만) 보수 | | |
