## 도로교량 하자 목록(7공구)

## 도로교량 하자 목록(7공구 - 화남교)

## 사진대지

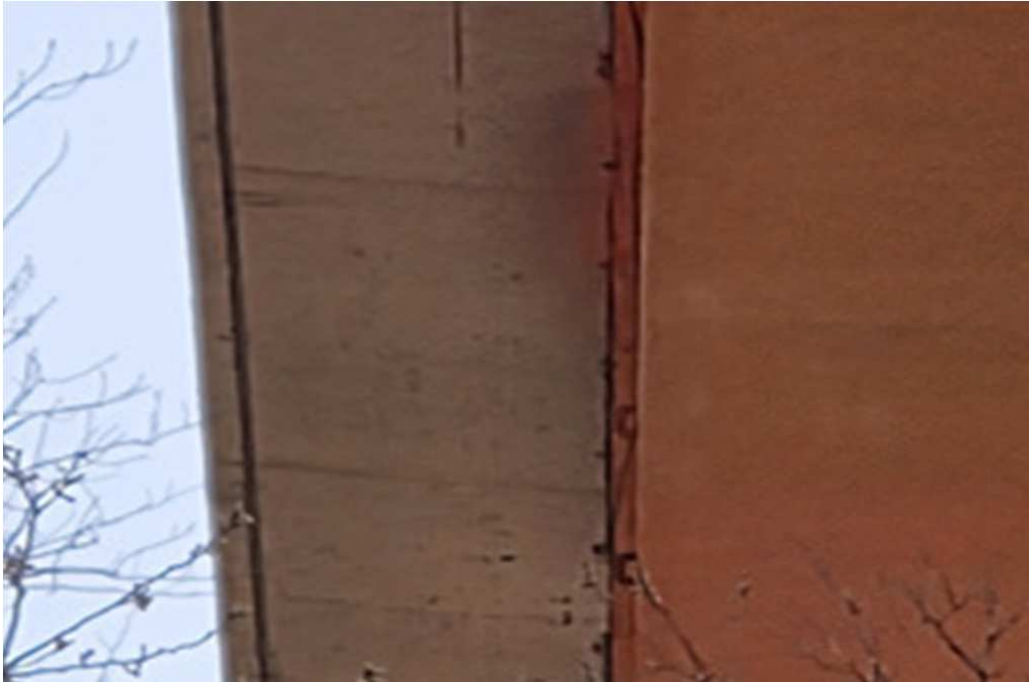
| 점검위치 | 상주 | 화남교(S2) | 사진번호 | #01 |

| No. | 위치 | | 점검 내용 | 사진번호 |
|---|---|---|---|---|
| 1 | 상주 | 화남교(S2) | 바닥판하면 균열(cw=0.3mm미만) | #01 |

| 점검내용 | | 바닥판하면 균열(cw=0.3mm미만) | | |

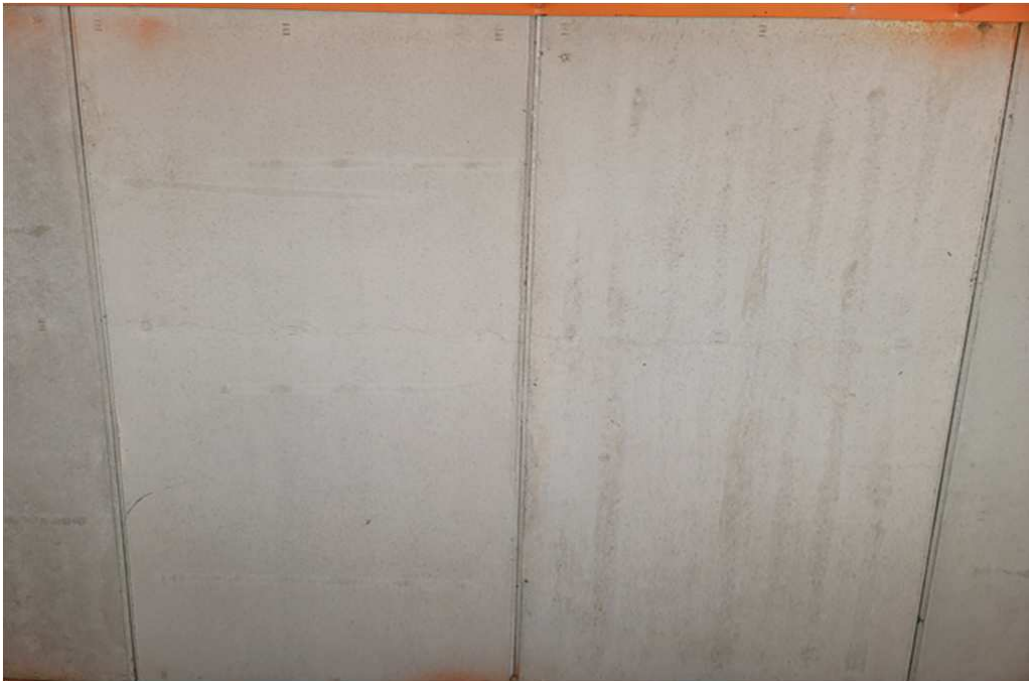
| 점검위치 | 상주 | 화남교(S2) | 사진번호 | #02 |

| No. | 위치 | | 점검 내용 | 사진번호 |
|---|---|---|---|---|
| 2 | 상주 | 화남교(S2) | 바닥판하면 데크플레이트 균열(cw=0.3mm미만) | #02 |

| 점검내용 | | 바닥판하면 데크플레이트 균열(cw=0.3mm미만) | | |

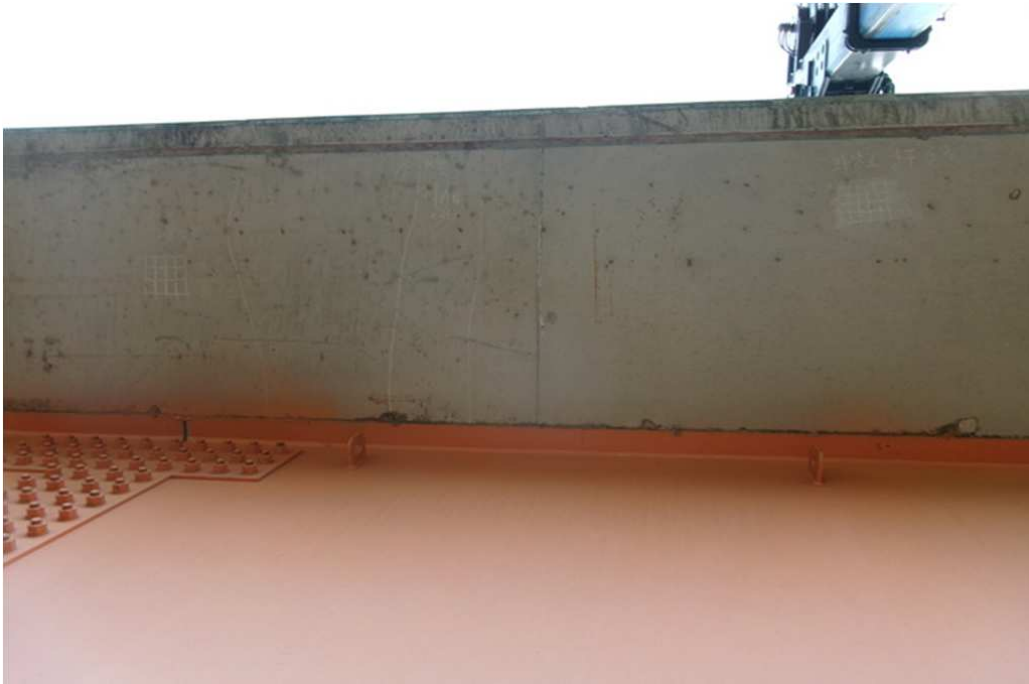
| 점검위치 | 상주 | 화남교(S3) | 사진번호 | #03 |

| No. | 위치 | | 점검 내용 | 사진번호 |
|---|---|---|---|---|
| 3 | 상주 | 화남교(S3) | 바닥판하면 균열(cw=0.3mm미만) | #03 |

| 점검내용 | | 바닥판하면 균열(cw=0.3mm미만) | | |

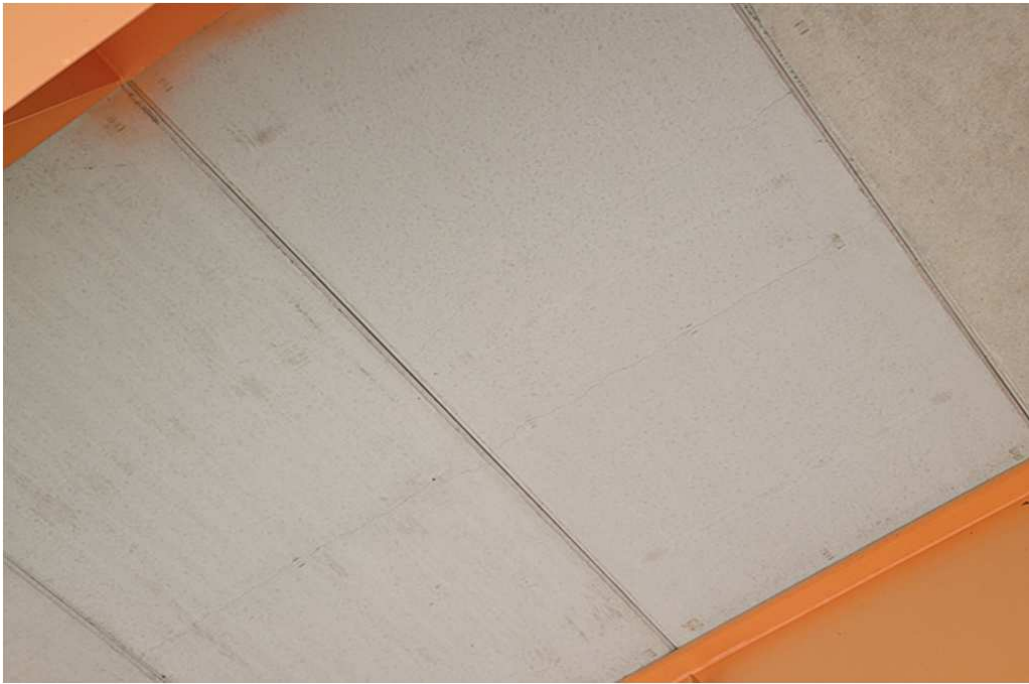
| 점검위치 | 상주 | 화남교(S3) | 사진번호 | #04 |

| No. | 위치 | | 점검 내용 | 사진번호 |
|---|---|---|---|---|
| 4 | 상주 | 화남교(S3) | 바닥판하면 데크플레이트 균열(cw=0.3mm미만) | #04 |

| 점검내용 | | 바닥판하면 데크플레이트 균열(cw=0.3mm미만) | | |

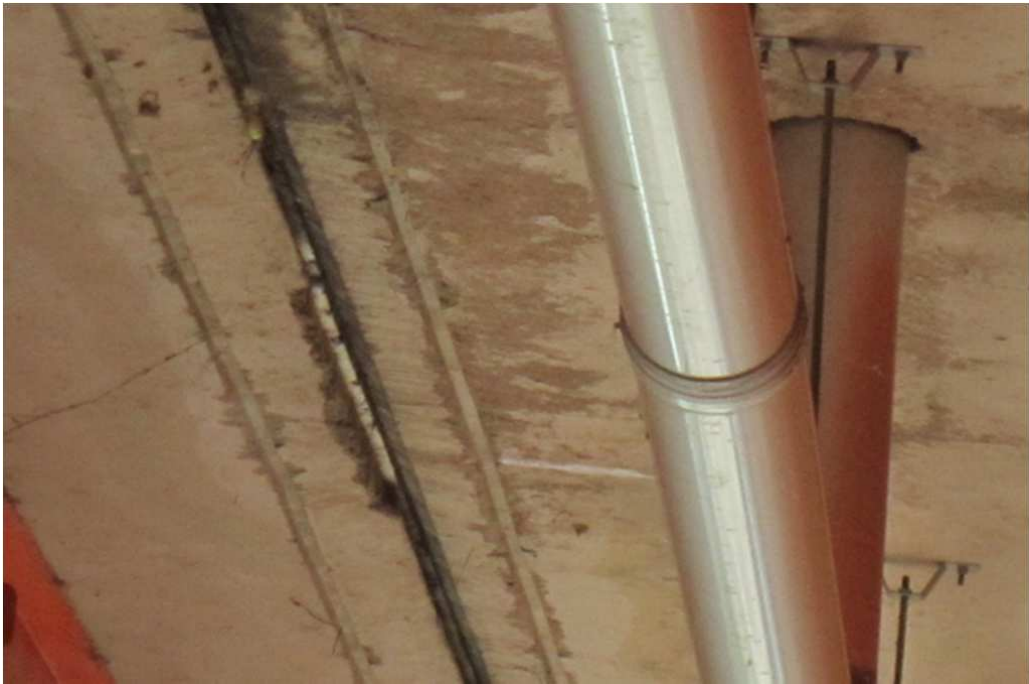
| 점검위치 | 상주 | 화남교(S3) | 사진번호 | #05 |

| No. | 위치 | | 점검 내용 | 사진번호 |
|---|---|---|---|---|
| 5 | 상주 | 화남교(S3) | 바닥판하면 백태 | #05 |

| 점검내용 | | 바닥판하면 백태 | | |

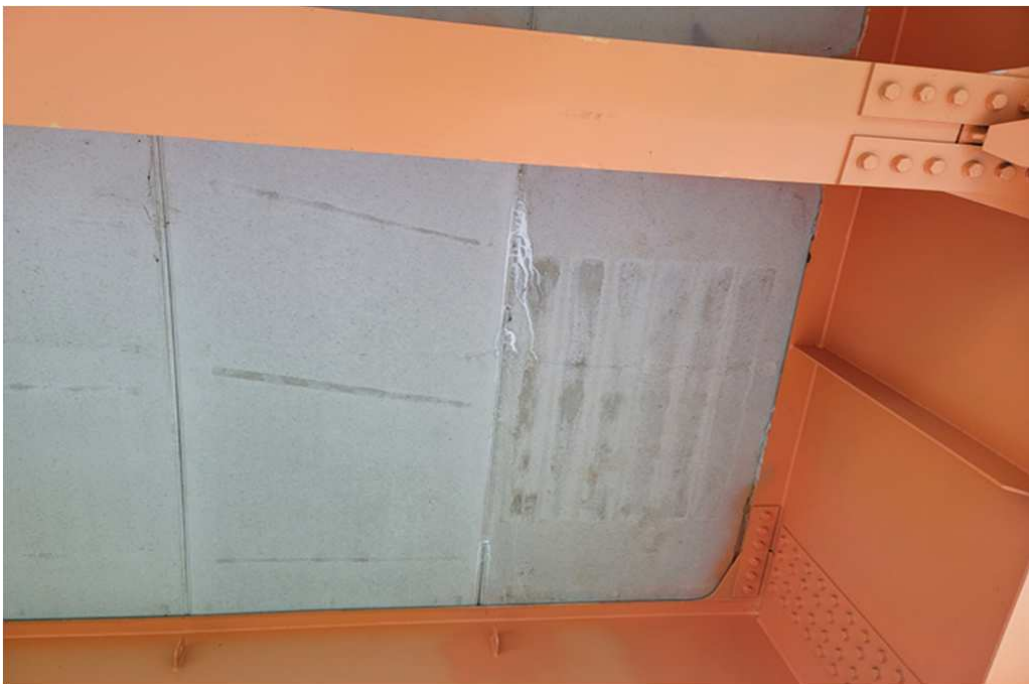
| 점검위치 | 상주 | 화남교(S3) | 사진번호 | #06 |

| No. | 위치 | | 점검 내용 | 사진번호 |
|---|---|---|---|---|
| 6 | 상주 | 화남교(S3) | 바닥판하면 데크플레이트 백태 | #06 |

| 점검내용 | | 바닥판하면 데크플레이트 백태 | | |

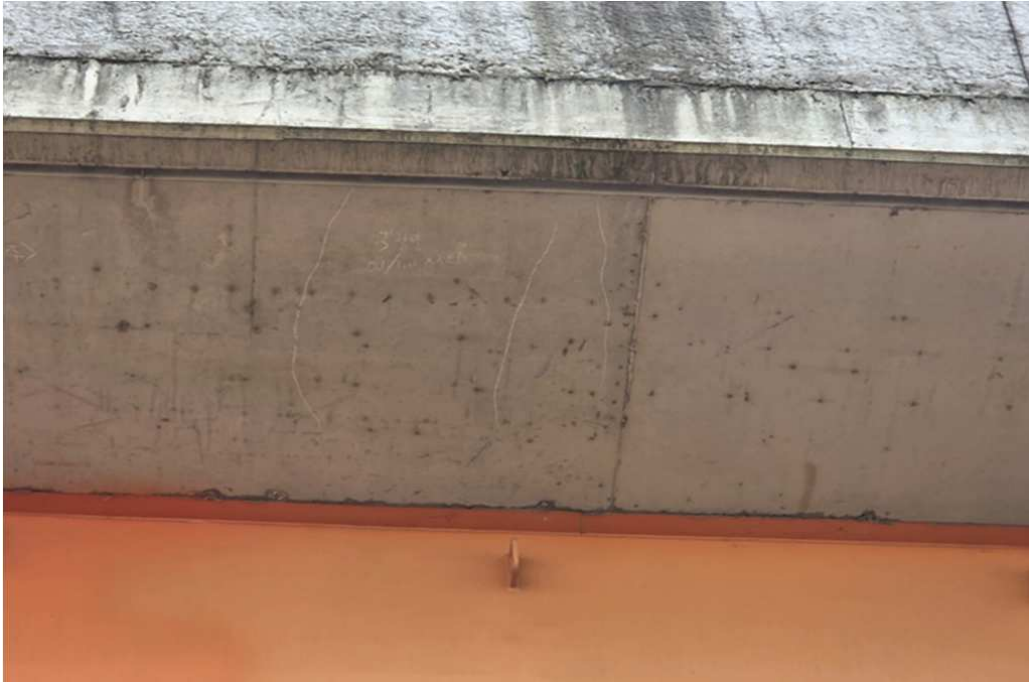
| 점검위치 | 상주 | 화남교(S4) | 사진번호 | #07 |

| No. | 위치 | | 점검 내용 | 사진번호 |
|---|---|---|---|---|
| 7 | 상주 | 화남교(S4) | 바닥판하면 균열(cw=0.3mm미만) | #07 |

| 점검내용 | | 바닥판하면 균열(cw=0.3mm미만) | | |

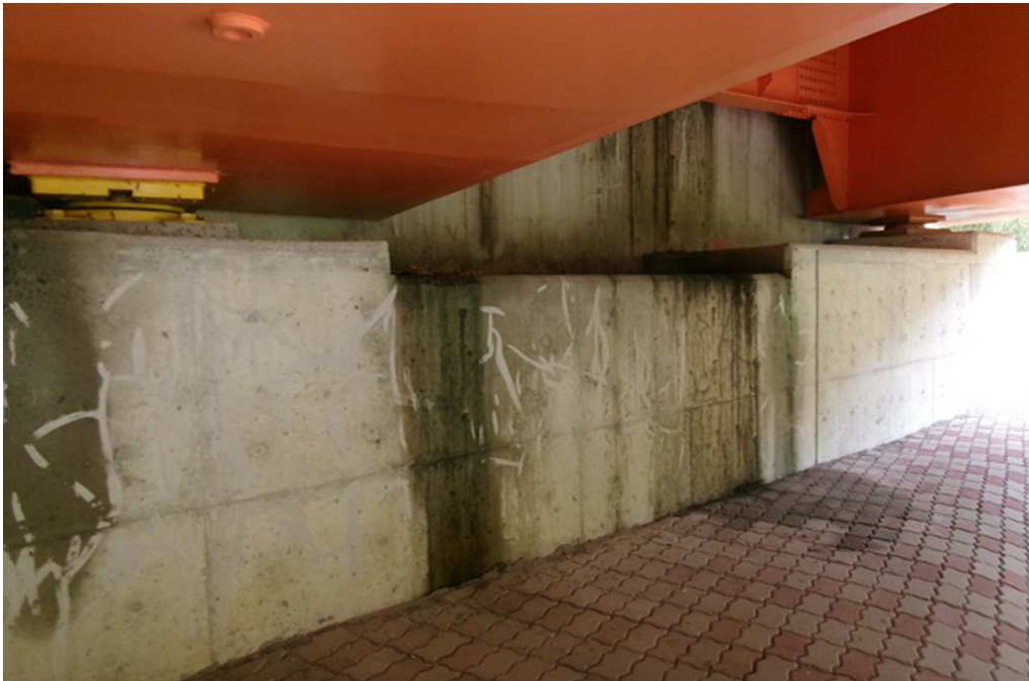
| 점검위치 | 상주 | 화남교(A1) | 사진번호 | #08 |

| No. | 위치 | | 점검 내용 | 사진번호 |
|---|---|---|---|---|
| 8 | 상주 | 화남교(A1) | 교대 누수흔적 | #08 |

| 점검내용 | | 교대 누수흔적 | | |

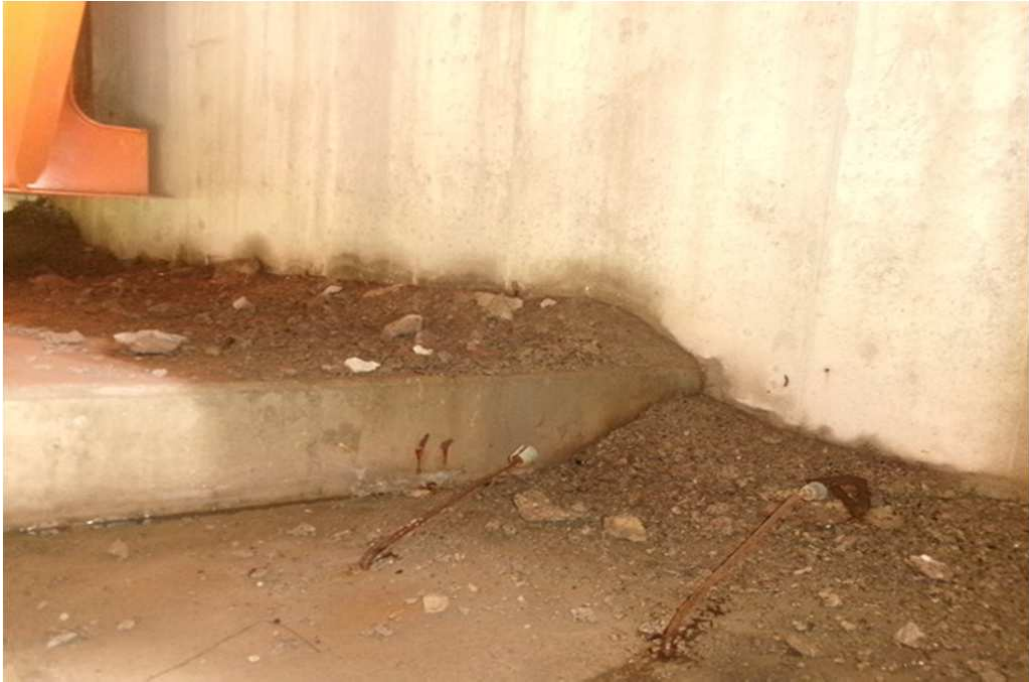
| 점검위치 | 상주 | 화남교(A2) | 사진번호 | #09 |

| No. | 위치 | | 점검 내용 | 사진번호 |
|---|---|---|---|---|
| 9 | 상주 | 화남교(A2) | 교대 페콘크리트퇴적 | #09 |

| 점검내용 | | 교대 폐콘크리트퇴적 | | |

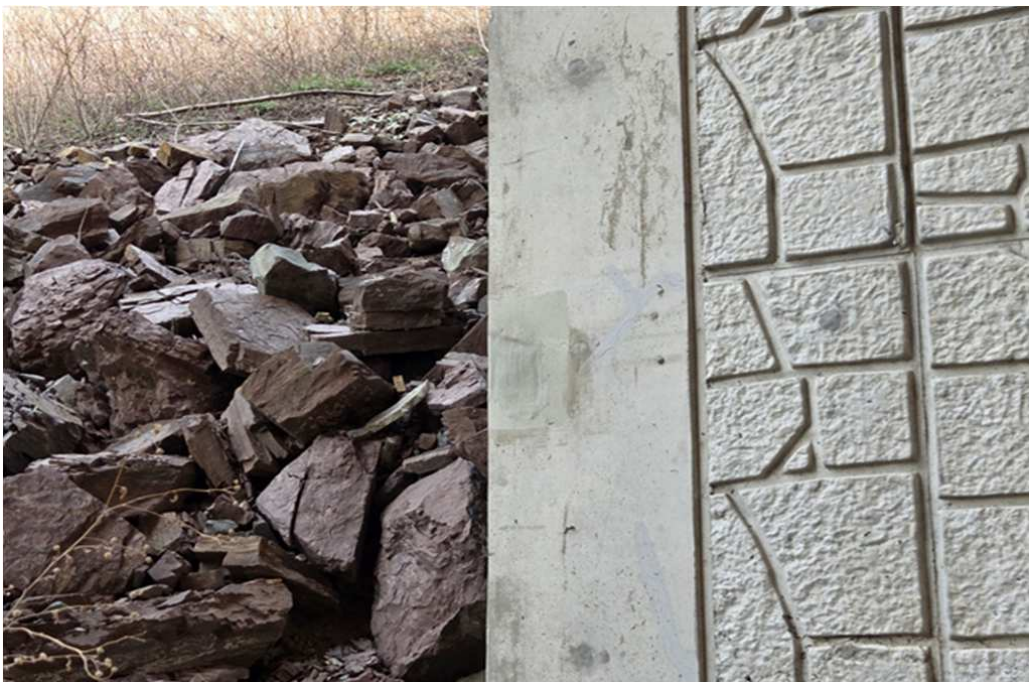
| 점검위치 | 상주 | 화남교(A2) | 사진번호 | #10 |

| No. | 위치 | | 점검 내용 | 사진번호 |
|---|---|---|---|---|
| 10 | 상주 | 화남교(A2) | 교대 파손 보수 | #10 |

| 점검내용 | | 교대 파손 보수 | | |

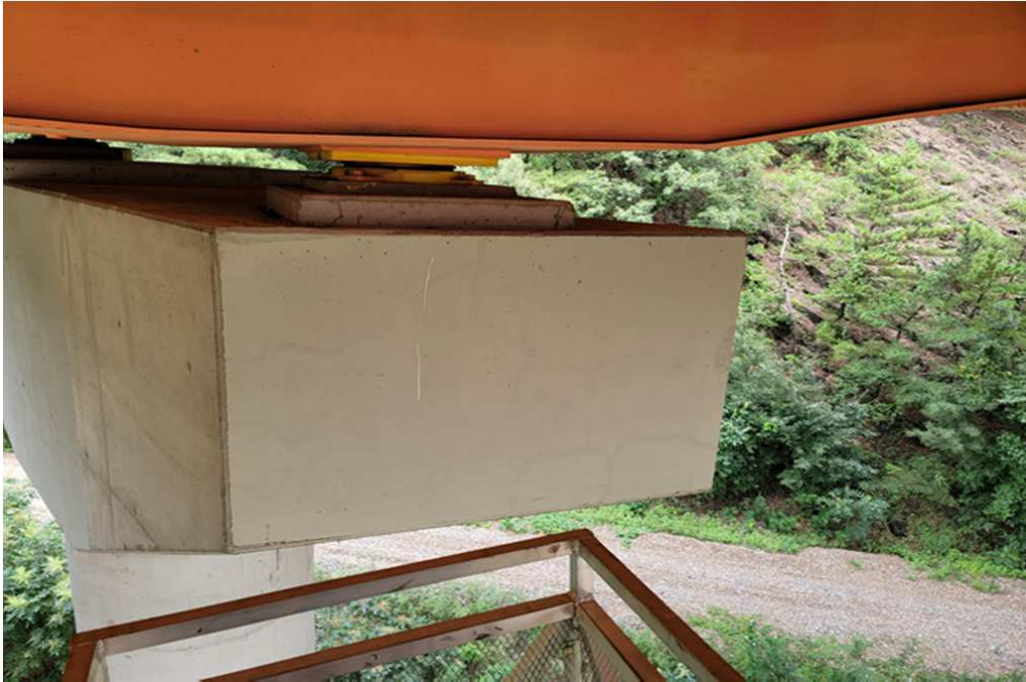
| 점검위치 | 상주 | 화남교(P1) | 사진번호 | #11 |

| No. | 위치 | | 점검 내용 | 사진번호 |
|---|---|---|---|---|
| 11 | 상주 | 화남교(P1) | 교각 균열(cw=0.3mm미만) | #11 |

| 점검내용 | | 교각 균열(cw=0.3mm미만) | | |

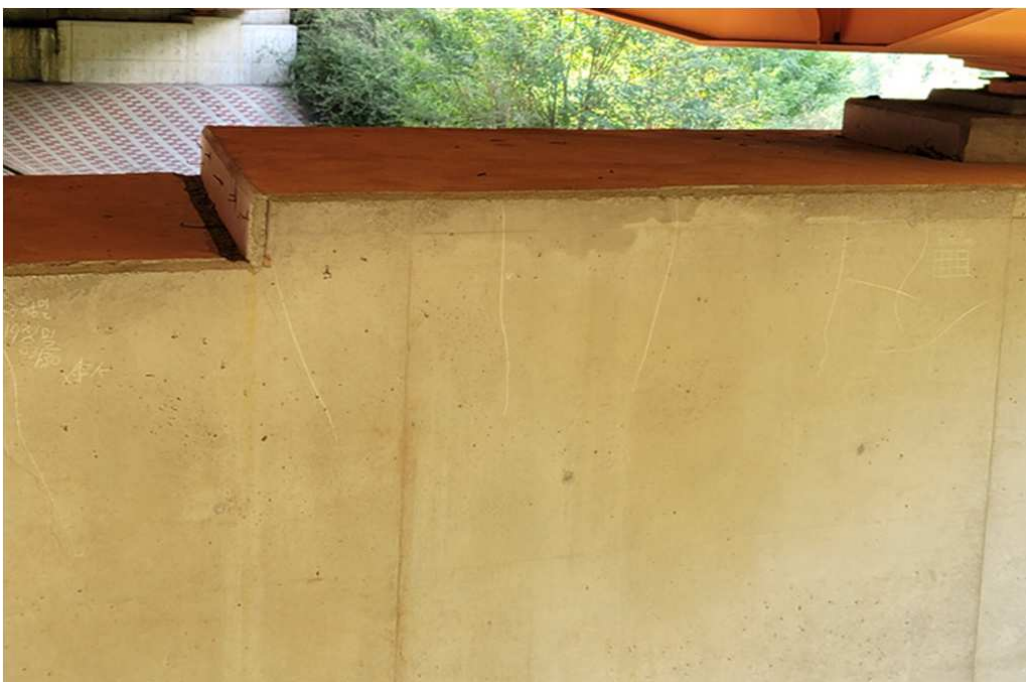
| 점검위치 | 상주 | 화남교(P1) | 사진번호 | #12 |

| No. | 위치 | | 점검 내용 | 사진번호 |
|---|---|---|---|---|
| 12 | 상주 | 화남교(P1) | 교각 균열(cw=0.3mm이상) | #12 |

| 점검내용 | | 교각 균열(cw=0.3mm이상) | | |

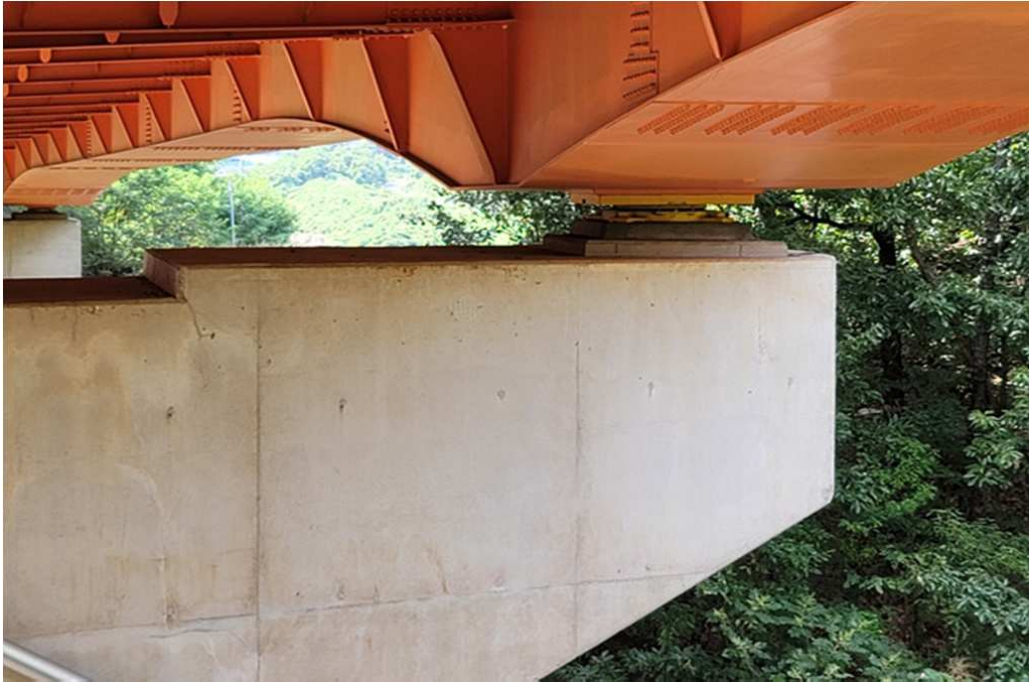
| 점검위치 | 상주 | 화남교(P1) | 사진번호 | #13 |

| No. | 위치 | | 점검 내용 | 사진번호 |
|---|---|---|---|---|
| 13 | 상주 | 화남교(P1) | 교각 망상균열 | #13 |

| 점검내용 | | 교각 망상균열 | | |

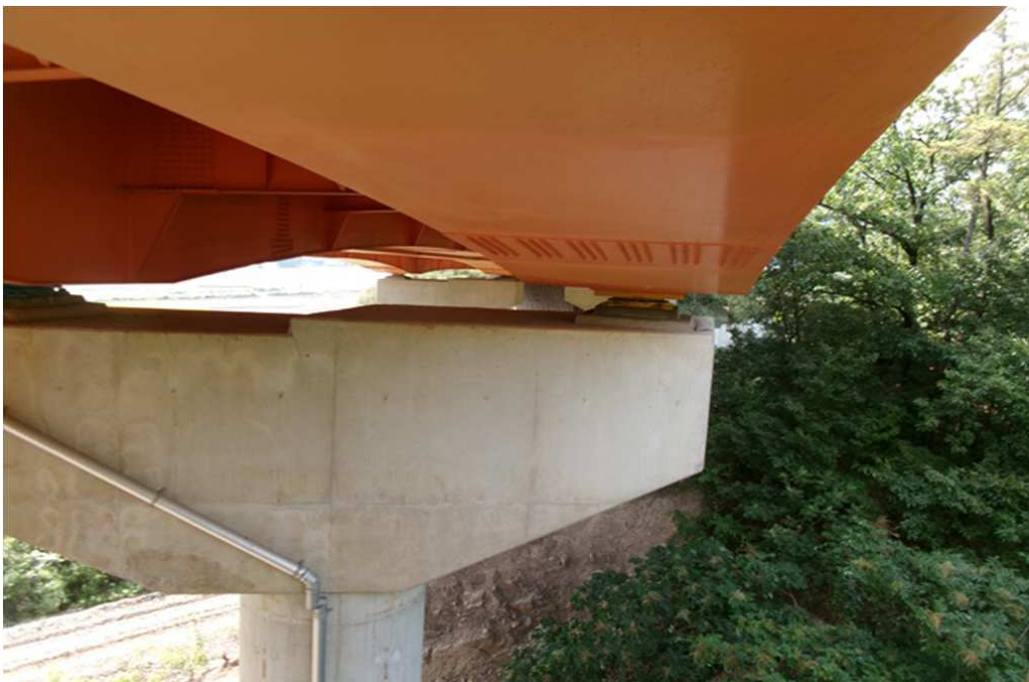
| 점검위치 | 상주 | 화남교(P2) | 사진번호 | #14 |

| No. | 위치 | | 점검 내용 | 사진번호 |
|---|---|---|---|---|
| 14 | 상주 | 화남교(P2) | 교각 균열(cw=0.3mm미만) | #14 |

| 점검내용 | | 교각 균열(cw=0.3mm미만) | | |

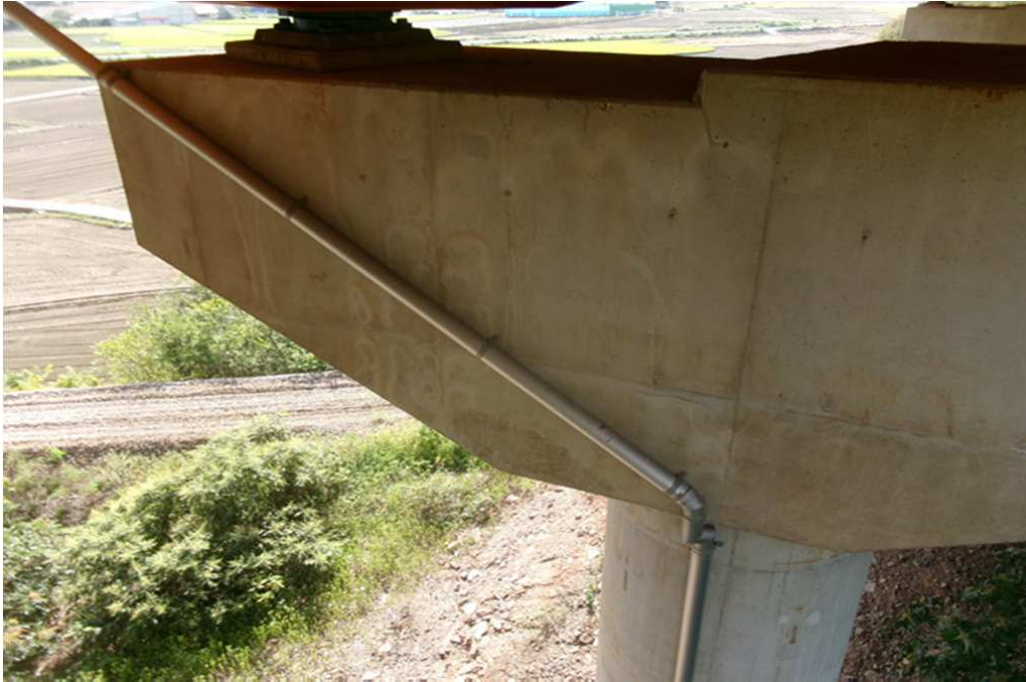
| 점검위치 | 상주 | 화남교(P2) | 사진번호 | #15 |

| No. | 위치 | | 점검 내용 | 사진번호 |
|---|---|---|---|---|
| 15 | 상주 | 화남교(P2) | 교각 망상균열 | #15 |

| 점검내용 | | 교각 망상균열 | | |

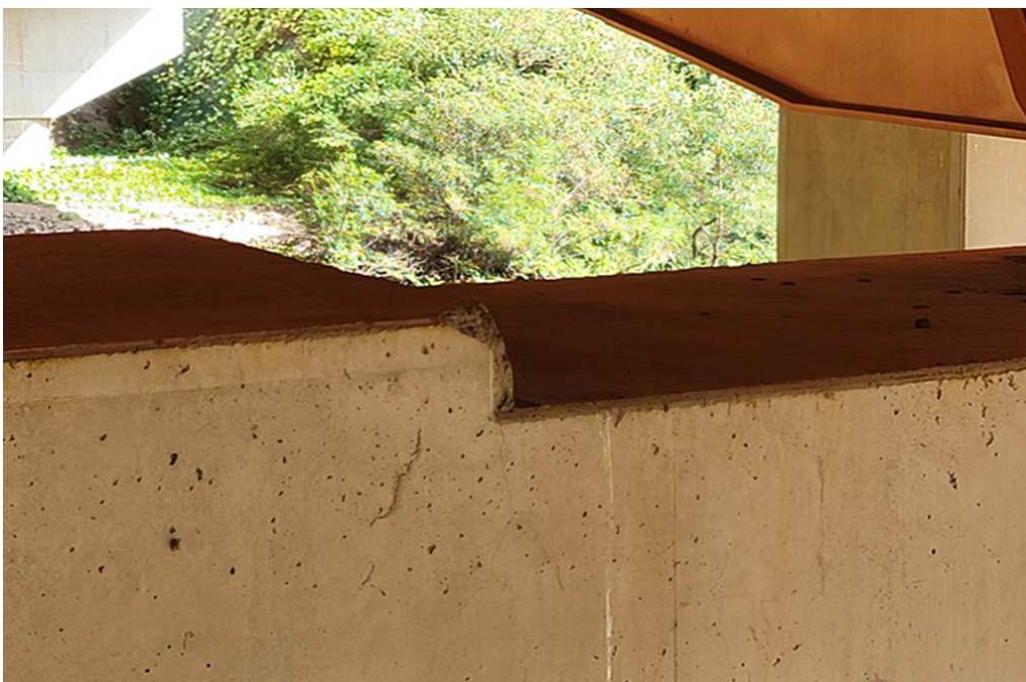
| 점검위치 | 상주 | 화남교(P2) | 사진번호 | #16 |

| No. | 위치 | | 점검 내용 | 사진번호 |
|---|---|---|---|---|
| 16 | 상주 | 화남교(P2) | 교각 파손 | #16 |

| 점검내용 | | 교각 파손 | | |

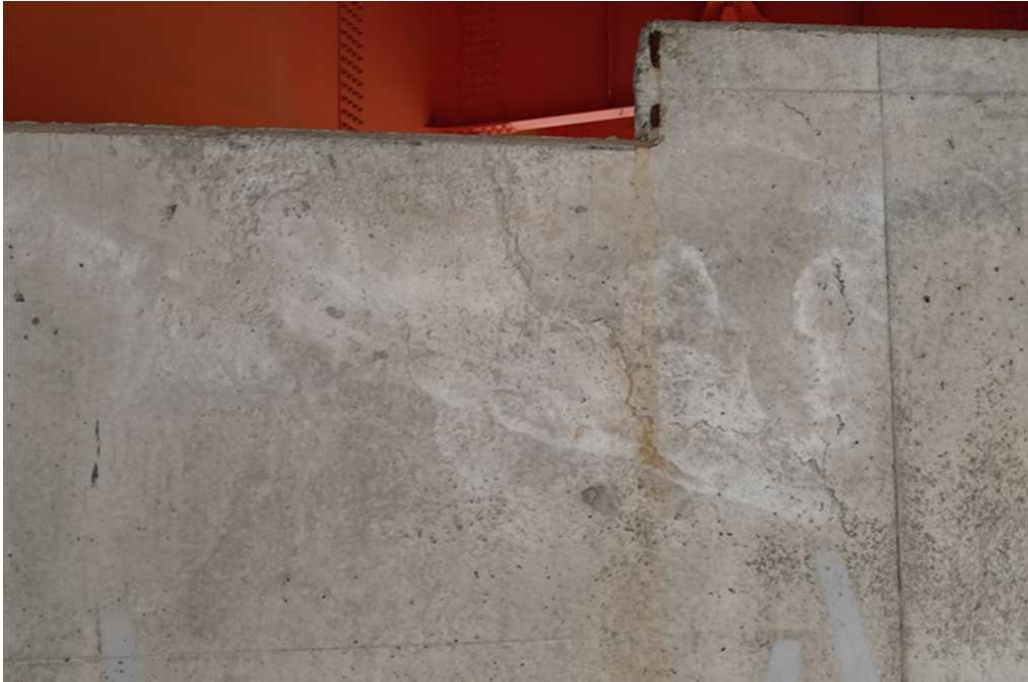
| 점검위치 | 상주 | 화남교(P3) | 사진번호 | #17 |

| No. | 위치 | | 점검 내용 | 사진번호 |
|---|---|---|---|---|
| 17 | 상주 | 화남교(P3) | 교각 균열(cw=0.3mm미만) | #17 |

| 점검내용 | | 교각 균열(cw=0.3mm미만) | | |

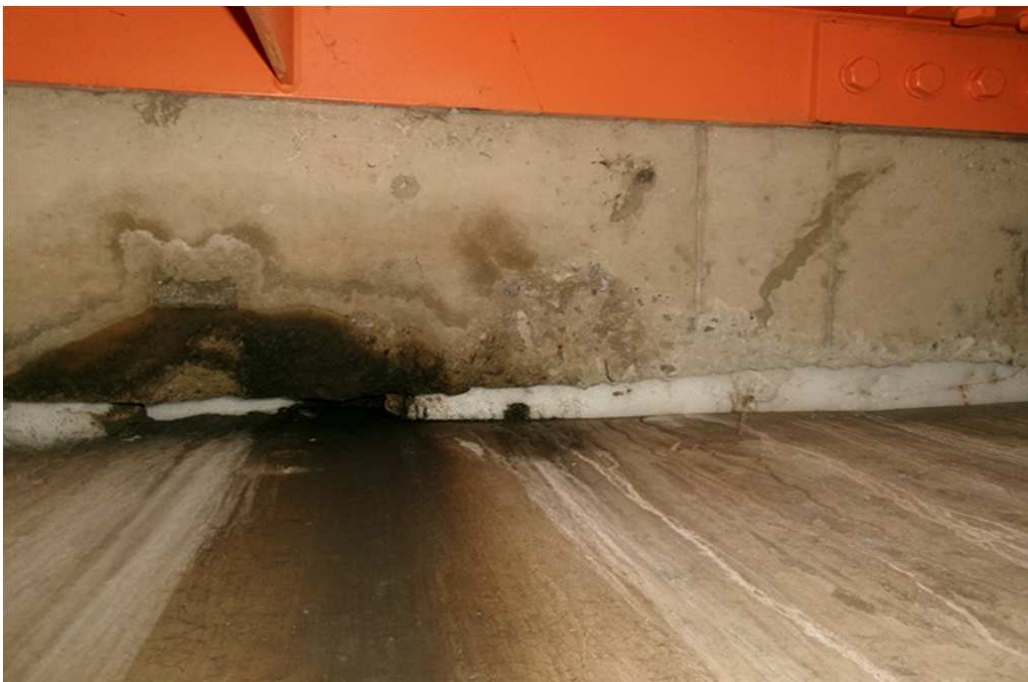
| 점검위치 | 영천 | 화남교(S1) | 사진번호 | #18 |

| No. | 위치 | | 점검 내용 | 사진번호 |
|---|---|---|---|---|
| 18 | 영천 | 화남교(S1) | 바닥판하면 파손 | #18 |

| 점검내용 | | 바닥판하면 파손 | | |

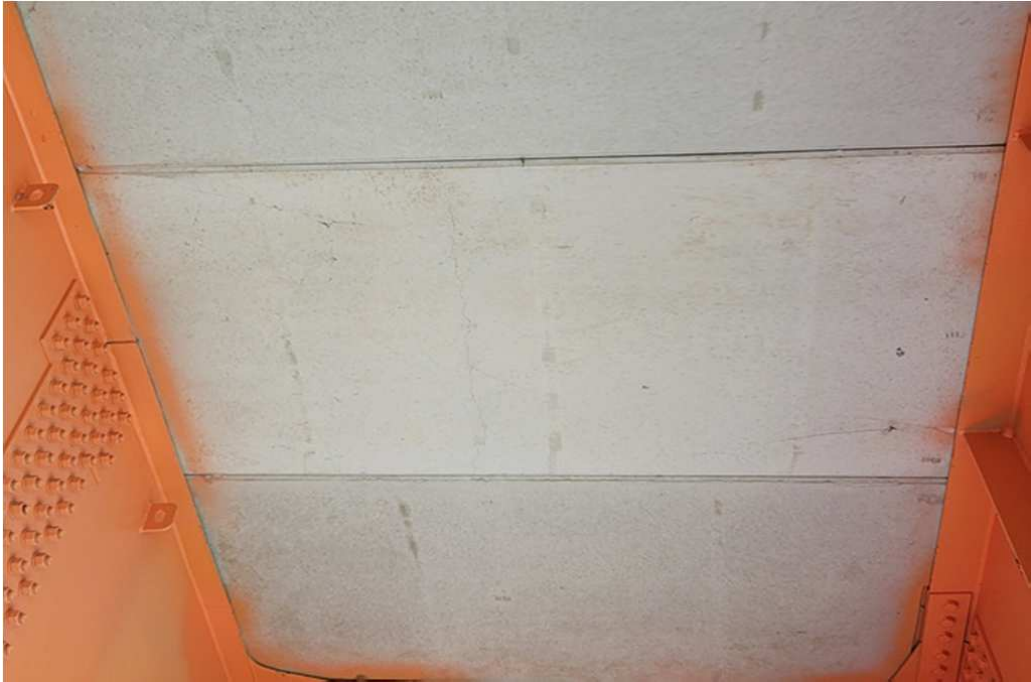
| 점검위치 | 영천 | 화남교(S2) | 사진번호 | #19 |

| No. | 위치 | | 점검 내용 | 사진번호 |
|---|---|---|---|---|
| 19 | 영천 | 화남교(S2) | 바닥판하면 데크플레이트 균열(cw=0.3mm미만) | #19 |

| 점검내용 | | 바닥판하면 데크플레이트 균열(cw=0.3mm미만) | | |

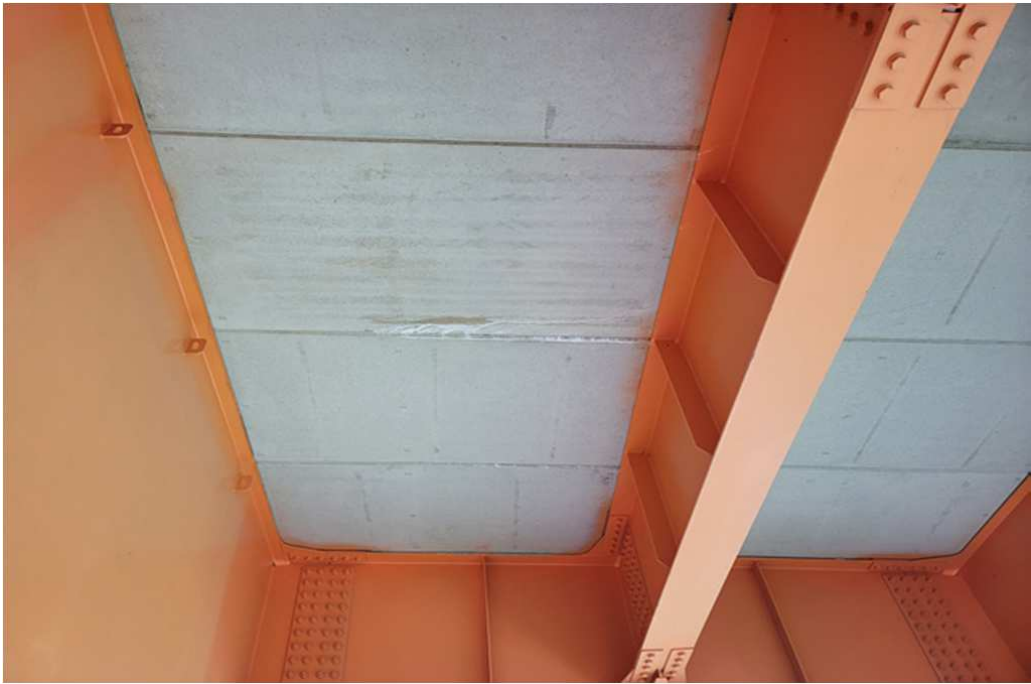
| 점검위치 | 영천 | 화남교(S2) | 사진번호 | #20 |

| No. | 위치 | | 점검 내용 | 사진번호 |
|---|---|---|---|---|
| 20 | 영천 | 화남교(S2) | 바닥판하면 데크플레이트 백태 | #20 |

| 점검내용 | | 바닥판하면 데크플레이트 백태 | | |

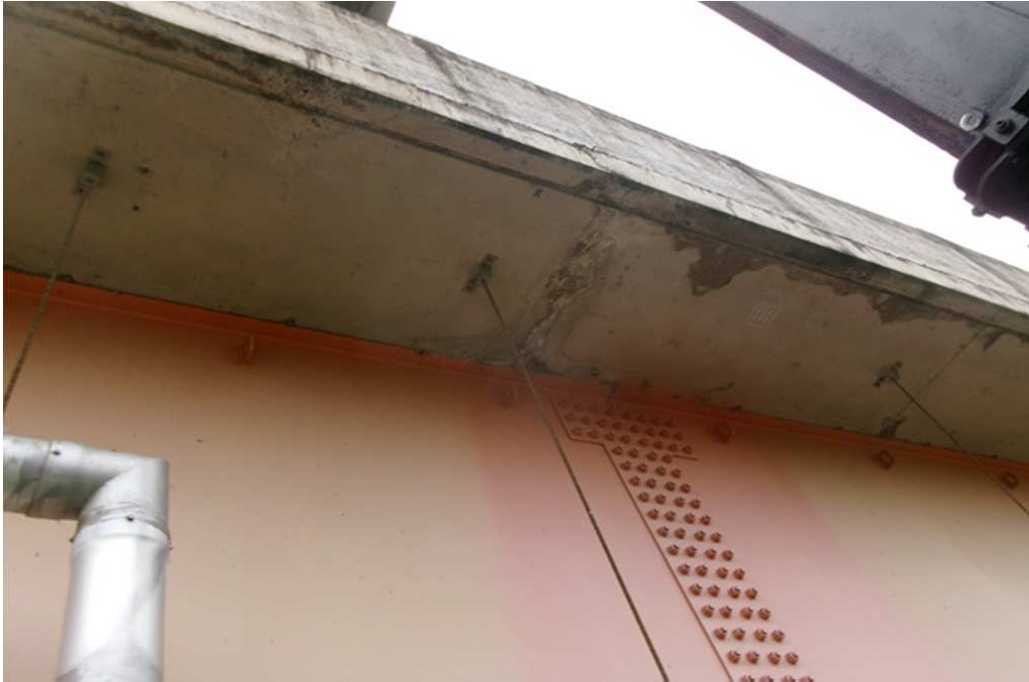
| 점검위치 | 영천 | 화남교(S3) | 사진번호 | #21 |

| No. | 위치 | | 점검 내용 | 사진번호 |
|---|---|---|---|---|
| 21 | 영천 | 화남교(S3) | 바닥판하면 백태 | #21 |

| 점검내용 | | 바닥판하면 백태 | | |

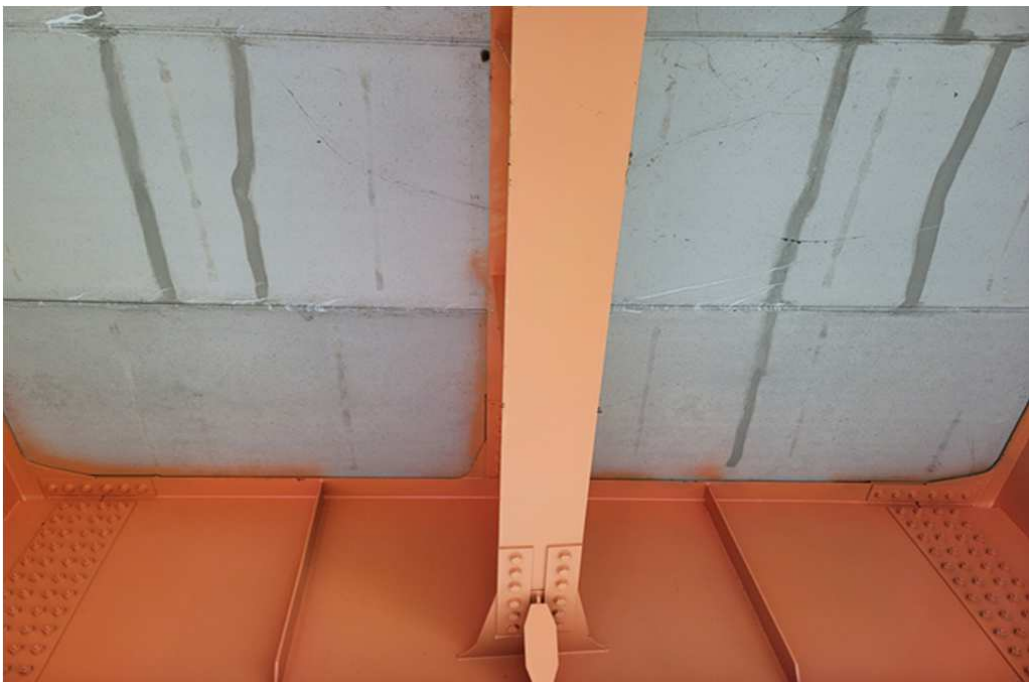
| 점검위치 | 영천 | 화남교(S3) | 사진번호 | #22 |

| No. | 위치 | | 점검 내용 | 사진번호 |
|---|---|---|---|---|
| 22 | 영천 | 화남교(S3) | 바닥판하면 데크플레이트 백태 | #22 |

| 점검내용 | | 바닥판하면 데크플레이트 백태 | | |

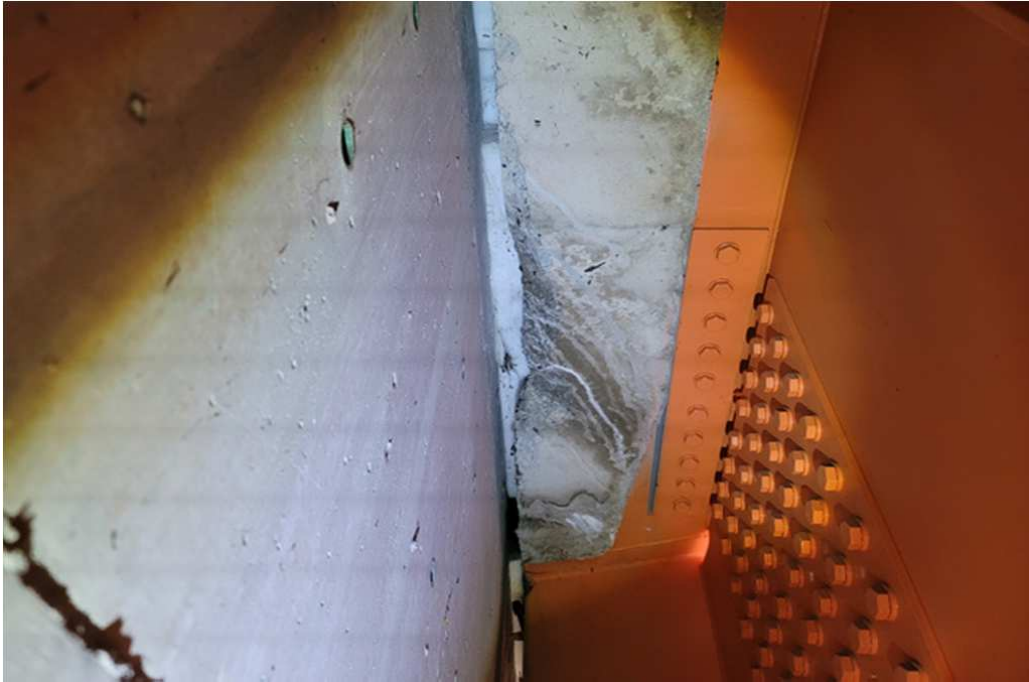
| 점검위치 | 영천 | 화남교(S4) | 사진번호 | #23 |

| No. | 위치 | | 점검 내용 | 사진번호 |
|---|---|---|---|---|
| 23 | 영천 | 화남교(S4) | 바닥판하면 박락 | #23 |

| 점검내용 | | 바닥판하면 박락 | | |

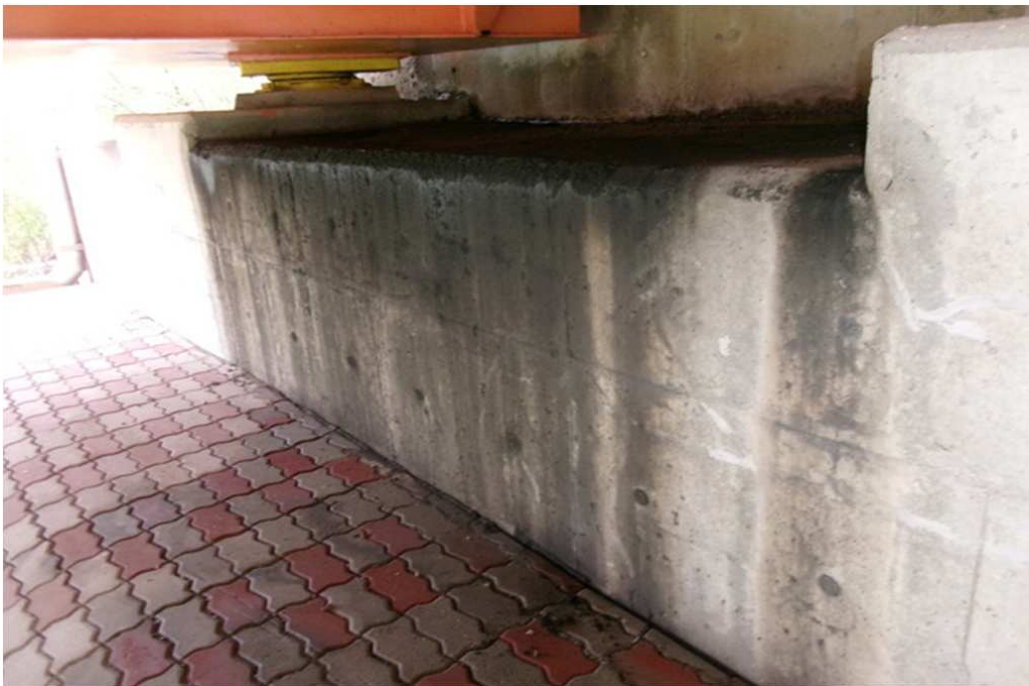
| 점검위치 | 영천 | 화남교(A1) | 사진번호 | #24 |

| No. | 위치 | | 점검 내용 | 사진번호 |
|---|---|---|---|---|
| 24 | 영천 | 화남교(A1) | 교대 누수흔적 | #24 |

| 점검내용 | | 교대 누수흔적 | | |

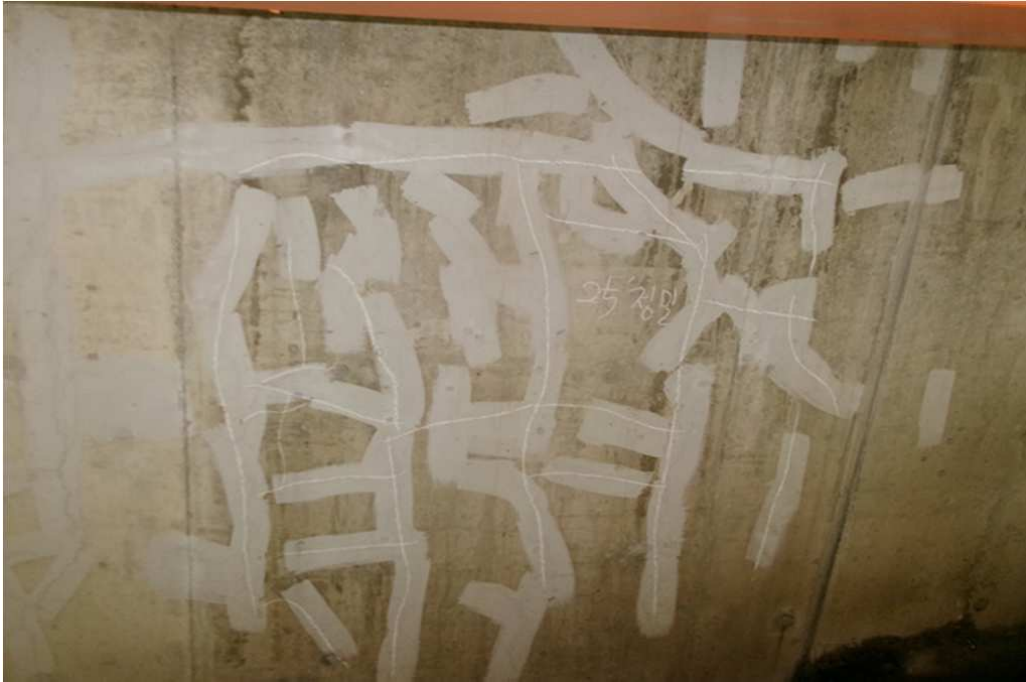
| 점검위치 | 영천 | 화남교(A1) | 사진번호 | #25 |

| No. | 위치 | | 점검 내용 | 사진번호 |
|---|---|---|---|---|
| 25 | 영천 | 화남교(A1) | 교대 보수부 망상균열 | #25 |

| 점검내용 | 교대 보수부 망상균열 | | | |

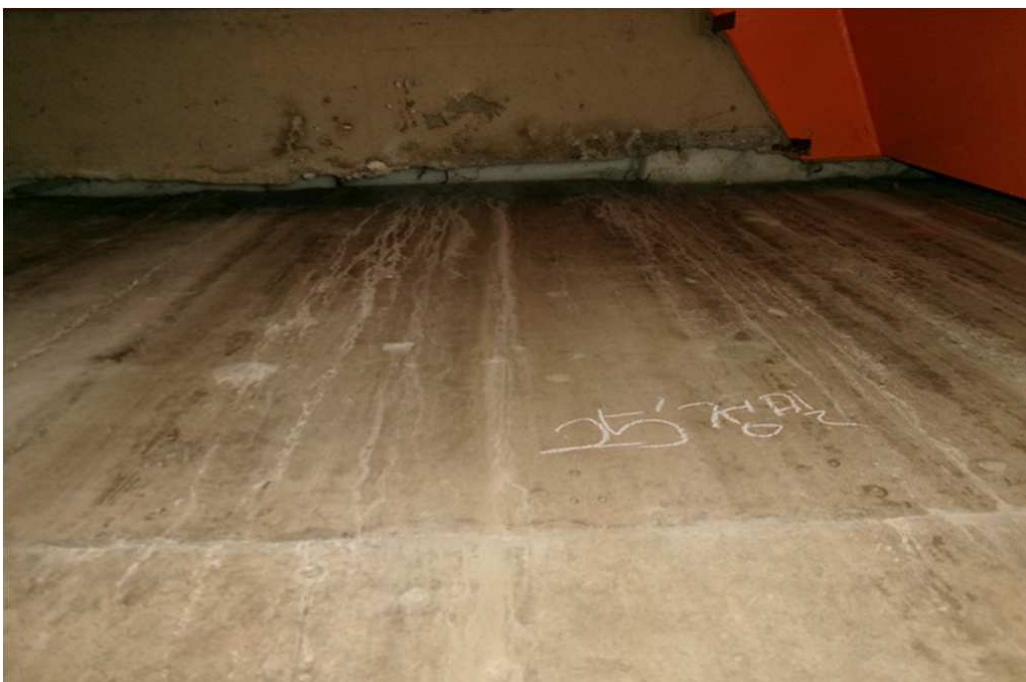
| 점검위치 | 영천 | 화남교(A1) | 사진번호 | #26 |

| No. | 위치 | | 점검 내용 | 사진번호 |
|---|---|---|---|---|
| 26 | 영천 | 화남교(A1) | 교대 백태 | #26 |

| 점검내용 | 교대 백태 | | | |

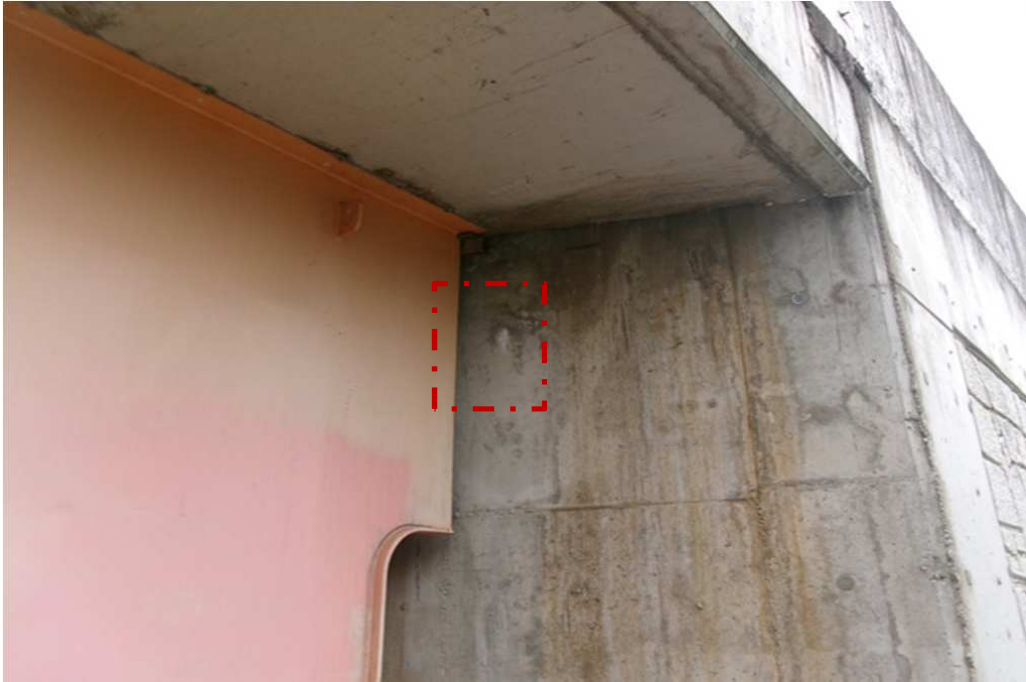
| 점검위치 | 영천 | 화남교(A2) | 사진번호 | #27 |

| No. | 위치 | | 점검 내용 | 사진번호 |
|---|---|---|---|---|
| 27 | 영천 | 화남교(A2) | 교대 백태 | #27 |

| 점검내용 | | 교대 백태 | | |

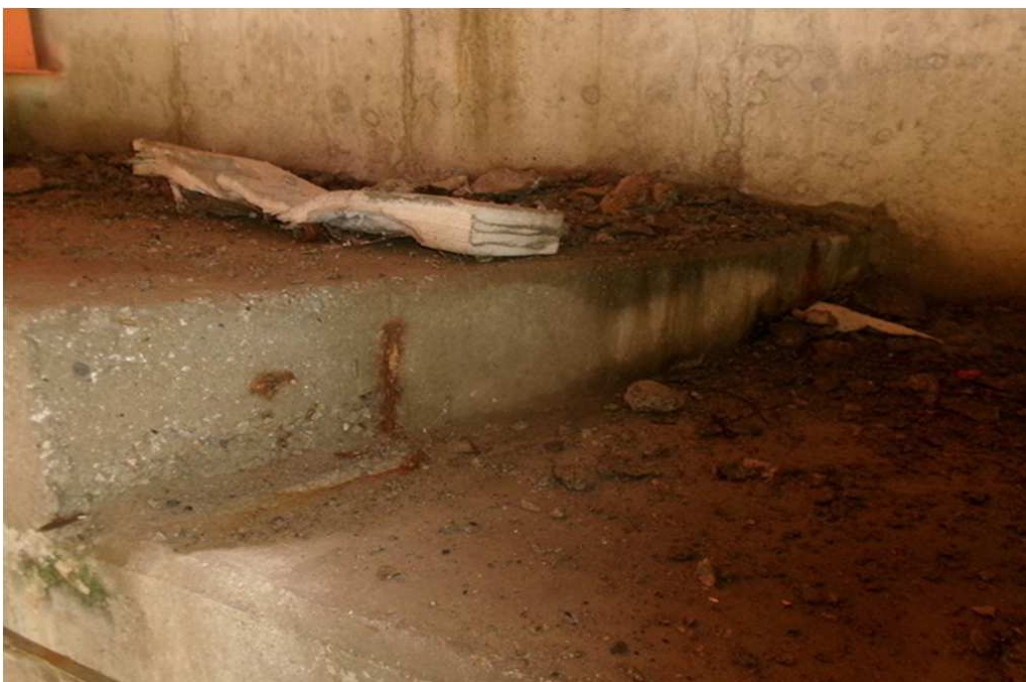
| 점검위치 | 영천 | 화남교(A2) | 사진번호 | #28 |

| No. | 위치 | | 점검 내용 | 사진번호 |
|---|---|---|---|---|
| 28 | 영천 | 화남교(A2) | 교대 철근노출 | #28 |

| 점검내용 | | 교대 철근노출 | | |

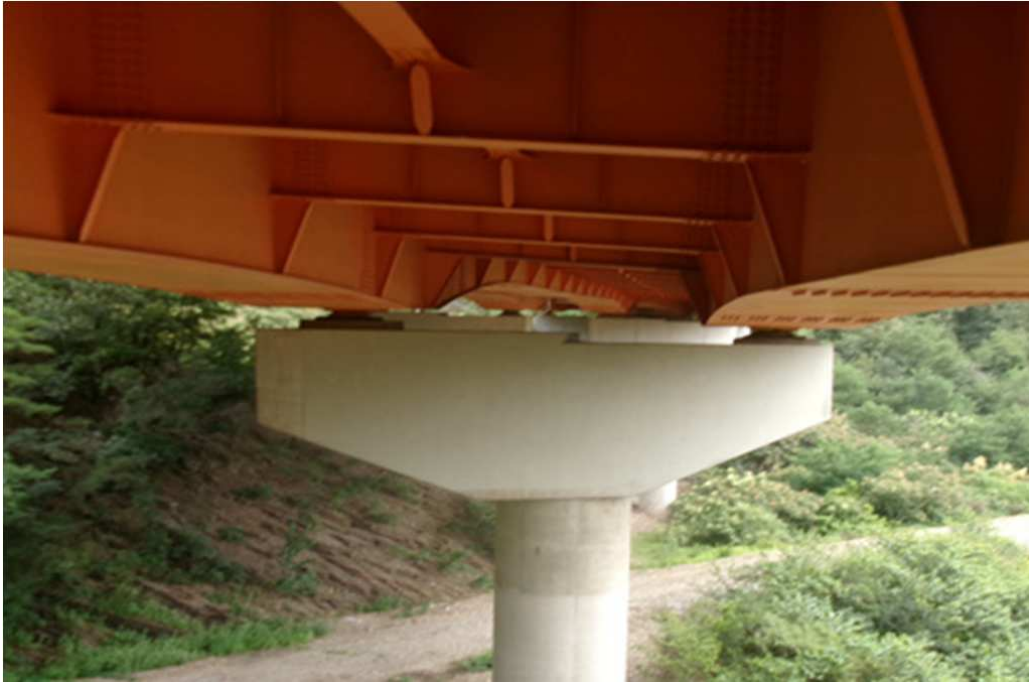
| 점검위치 | 영천 | 화남교(P1) | 사진번호 | #29 |

| No. | 위치 | | 점검 내용 | 사진번호 |
|---|---|---|---|---|
| 29 | 영천 | 화남교(P1) | 교각 균열(cw=0.3mm미만) 보수 | #29 |

| 점검내용 | | 교각 균열(cw=0.3mm미만) 보수 | | |

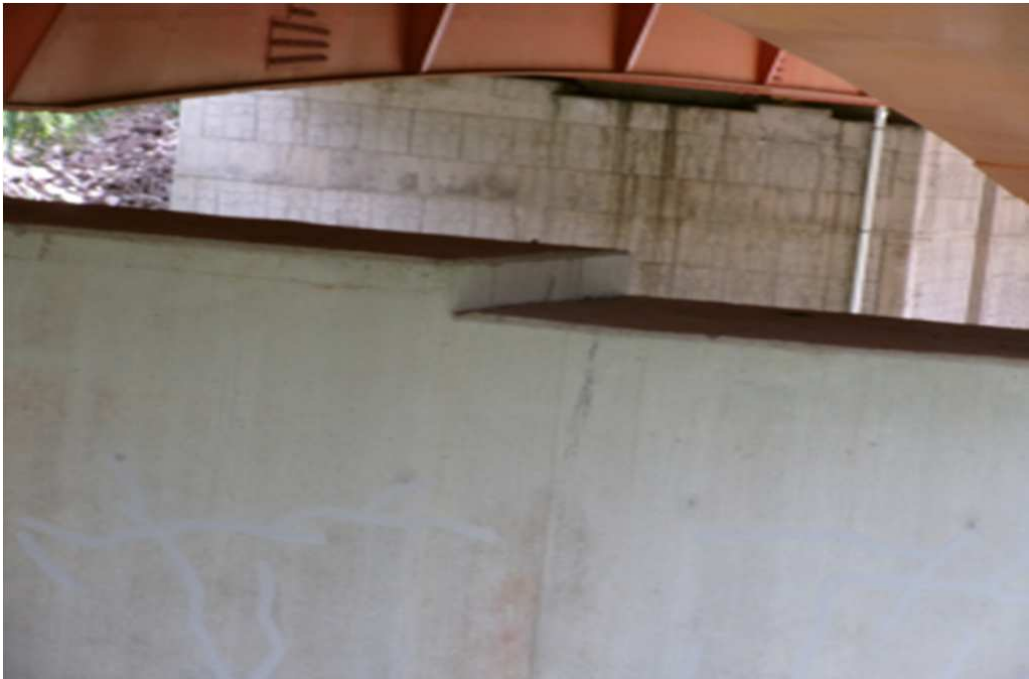
| 점검위치 | 영천 | 화남교(P1) | 사진번호 | #30 |

| No. | 위치 | | 점검 내용 | 사진번호 |
|---|---|---|---|---|
| 30 | 영천 | 화남교(P1) | 교각 망상균열 | #30 |

| 점검내용 | | 교각 망상균열 | | |

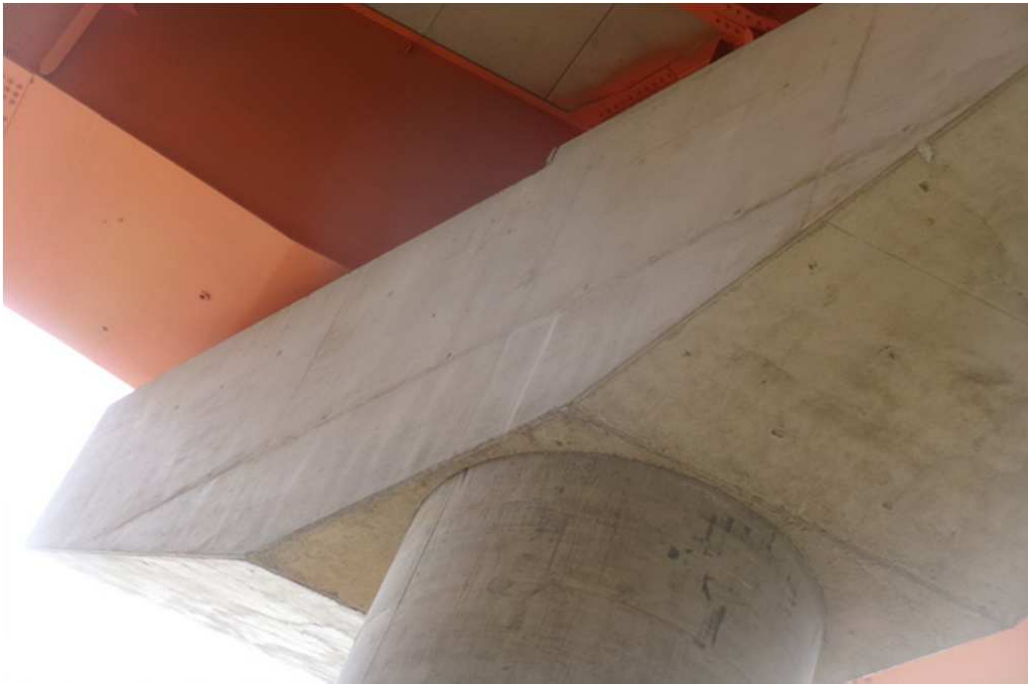
| 점검위치 | 영천 | 화남교(P1) | 사진번호 | #31 |

| No. | 위치 | | 점검 내용 | 사진번호 |
|---|---|---|---|---|
| 31 | 영천 | 화남교(P1) | 교각 백태 | #31 |

| 점검내용 | | 교각 백태 | | |
