## 도로교량 하자 목록(7공구)

## 도로교량 하자 목록(7공구 - 화남교)

## 사진대지

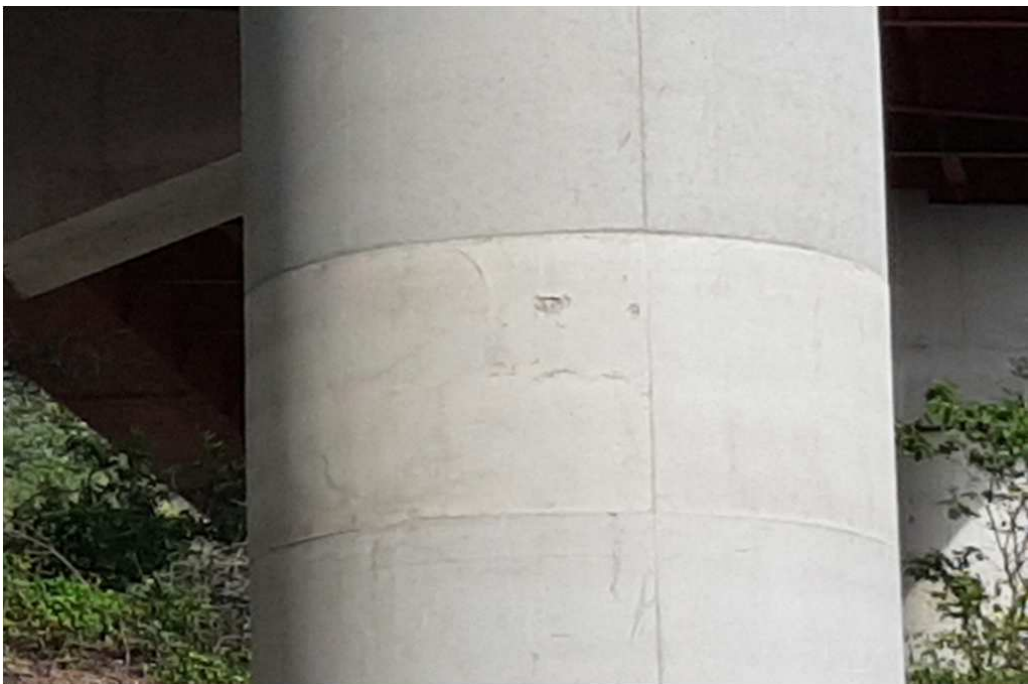
| 점검위치 | 영천 | 화남교(P1) | 사진번호 | #32 |

| No. | 위치 | | 점검 내용 | 사진번호 |
|---|---|---|---|---|
| 32 | 영천 | 화남교(P1) | 교각 파손 | #32 |

| 점검내용 | | 교각 파손 | | |

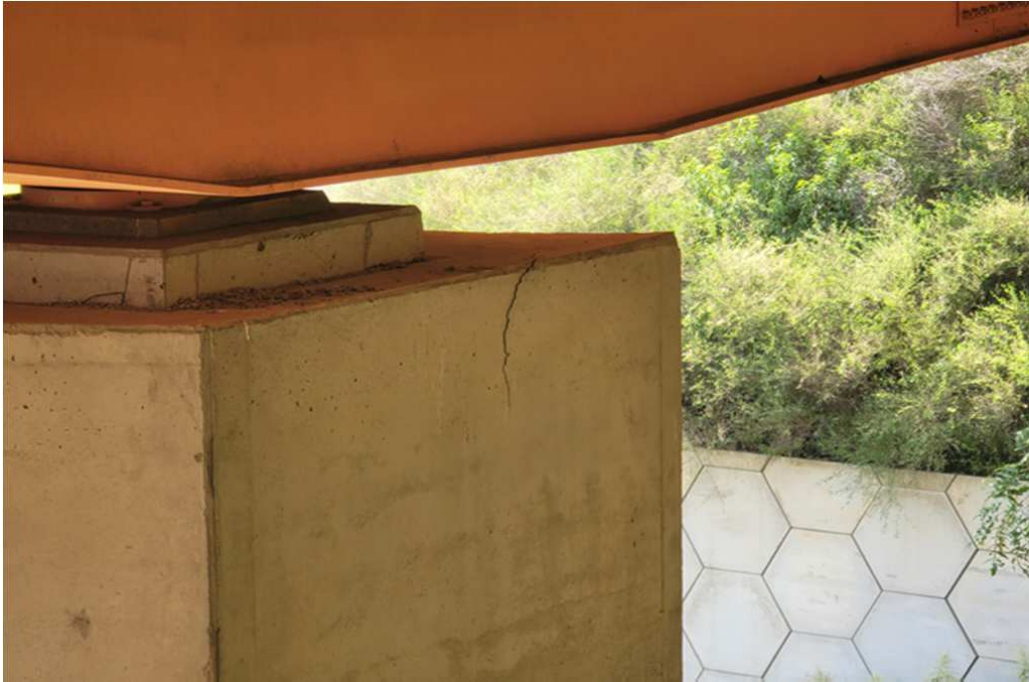
| 점검위치 | 영천 | 화남교(P1) | 사진번호 | #33 |

| No. | 위치 | | 점검 내용 | 사진번호 |
|---|---|---|---|---|
| 33 | 영천 | 화남교(P1) | 교각 층분리 | #33 |

| 점검내용 | | 교각 층분리 | | |

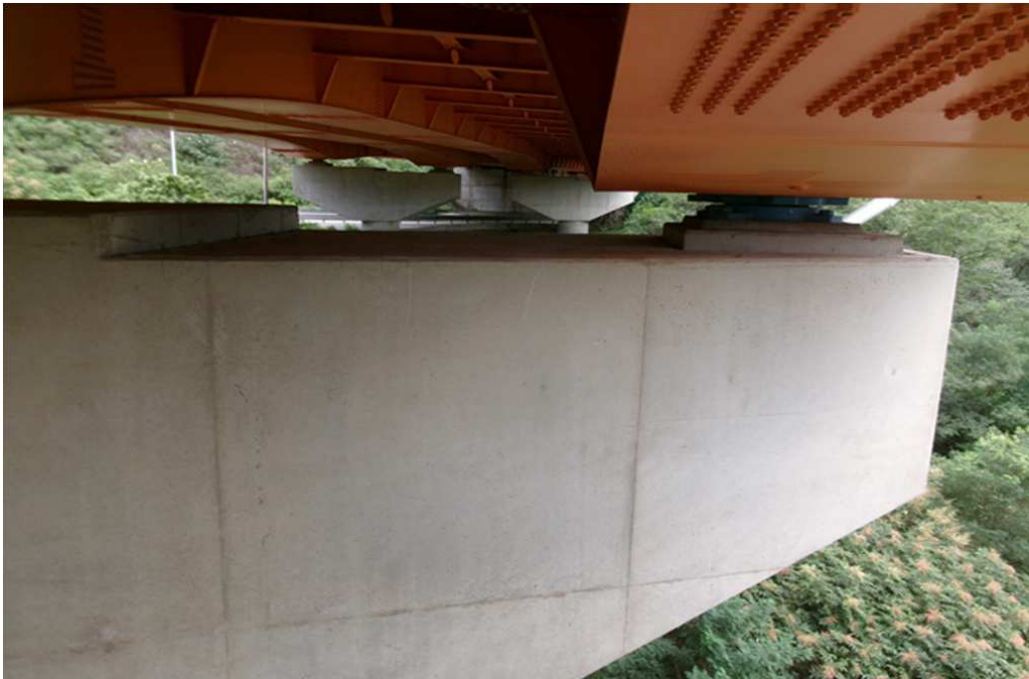
| 점검위치 | 영천 | 화남교(P2) | 사진번호 | #34 |

| No. | 위치 | | 점검 내용 | 사진번호 |
|---|---|---|---|---|
| 34 | 영천 | 화남교(P2) | 교각 균열(cw=0.3mm미만) | #34 |

| 점검내용 | | 교각 균열(cw=0.3mm미만) | | |

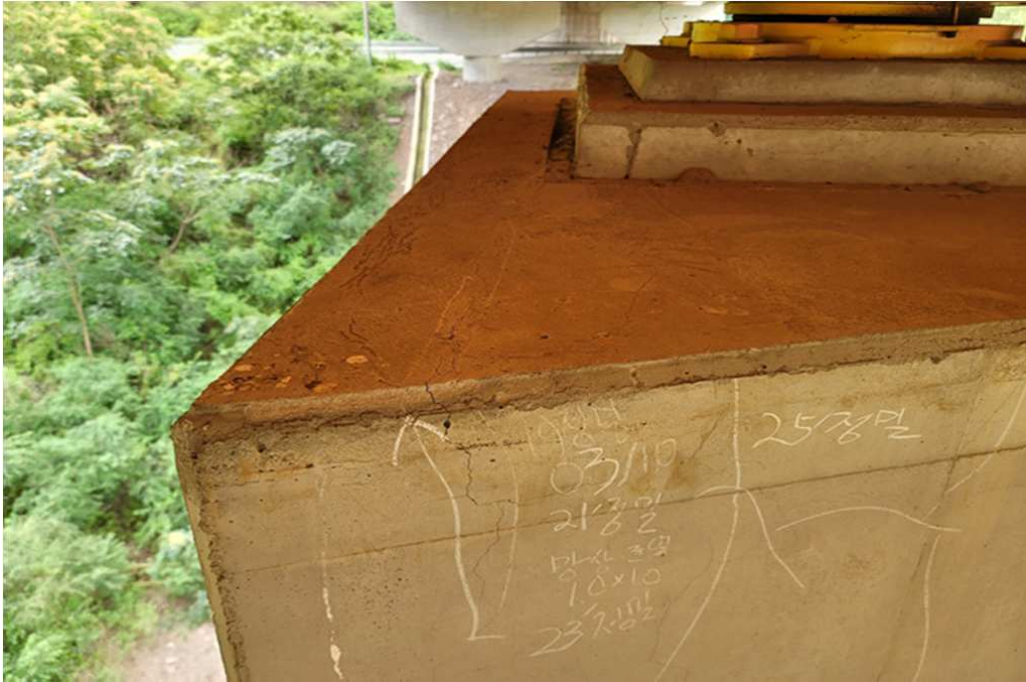
| 점검위치 | 영천 | 화남교(P2) | 사진번호 | #35 |

| No. | 위치 | | 점검 내용 | 사진번호 |
|---|---|---|---|---|
| 35 | 영천 | 화남교(P2) | 교각 균열(cw=0.3mm이상) | #35 |

| 점검내용 | 교각 균열(cw=0.3mm이상) | | | |

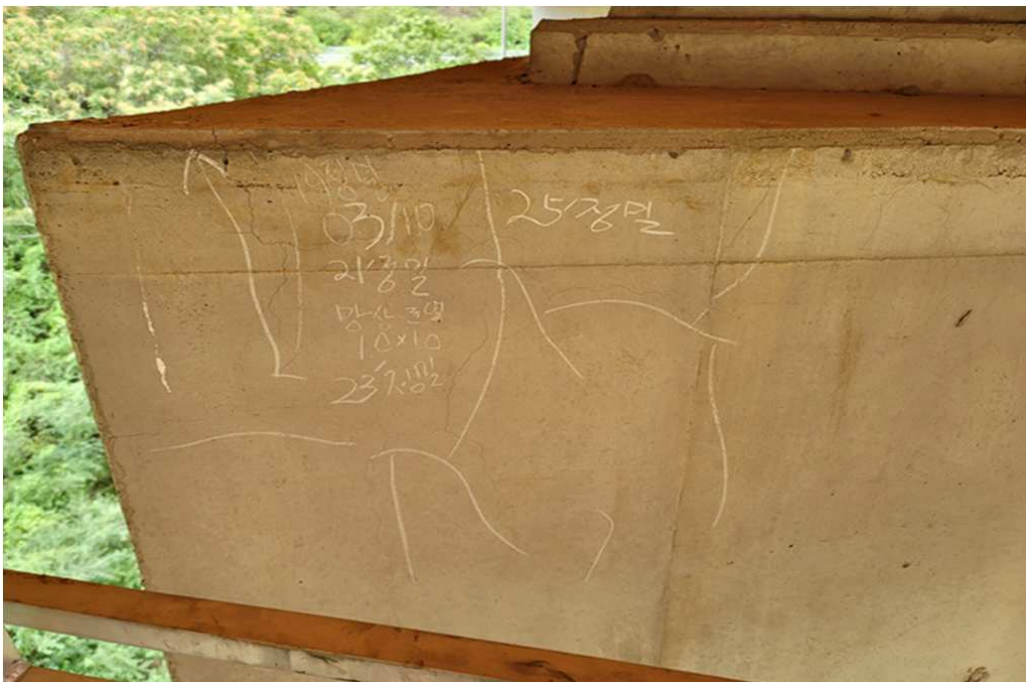
| 점검위치 | 영천 | 화남교(P2) | 사진번호 | #36 |

| No. | 위치 | | 점검 내용 | 사진번호 |
|---|---|---|---|---|
| 36 | 영천 | 화남교(P2) | 교각 망상균열 | #36 |

| 점검내용 | 교각 망상균열 | | | |

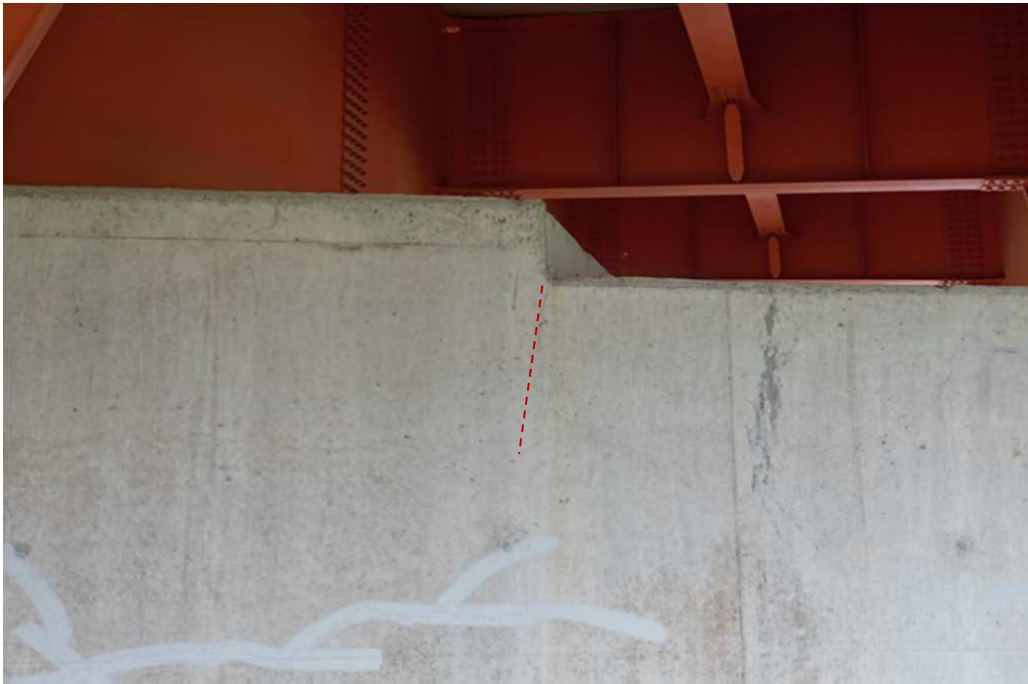
| 점검위치 | 영천 | 화남교(P3) | 사진번호 | #37 |

| No. | 위치 | | 점검 내용 | 사진번호 |
|---|---|---|---|---|
| 37 | 영천 | 화남교(P3) | 교각 균열(cw=0.3mm미만) | #37 |

| 점검내용 | | 교각 균열(cw=0.3mm미만) | | |
