## 도로교량 하자 목록(9공구)

## 도로교량 하자 목록(9공구 - 고현천교)

## 사진대지

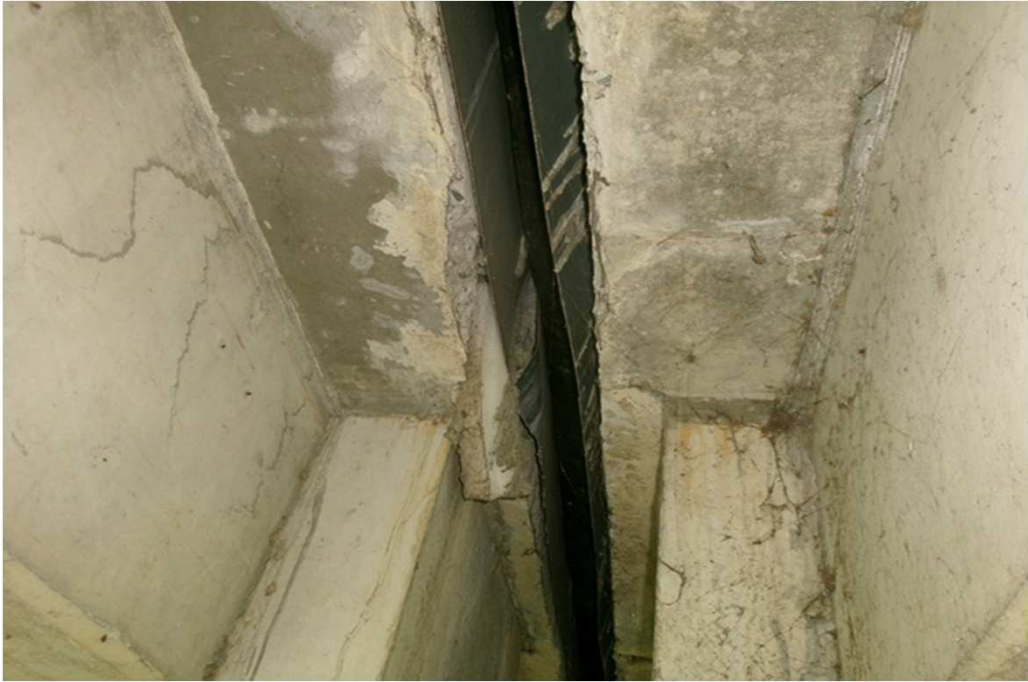
| 점검위치 | 상주 | 고현천교(S4) | 사진번호 | #01 |

| No. | 위치 | | 점검 내용 | 사진번호 |
|---|---|---|---|---|
| 1 | 상주 | 고현천교(S4) | 바닥판하면 파손 | #01 |

| 점검내용 | | 바닥판하면 파손 | | |

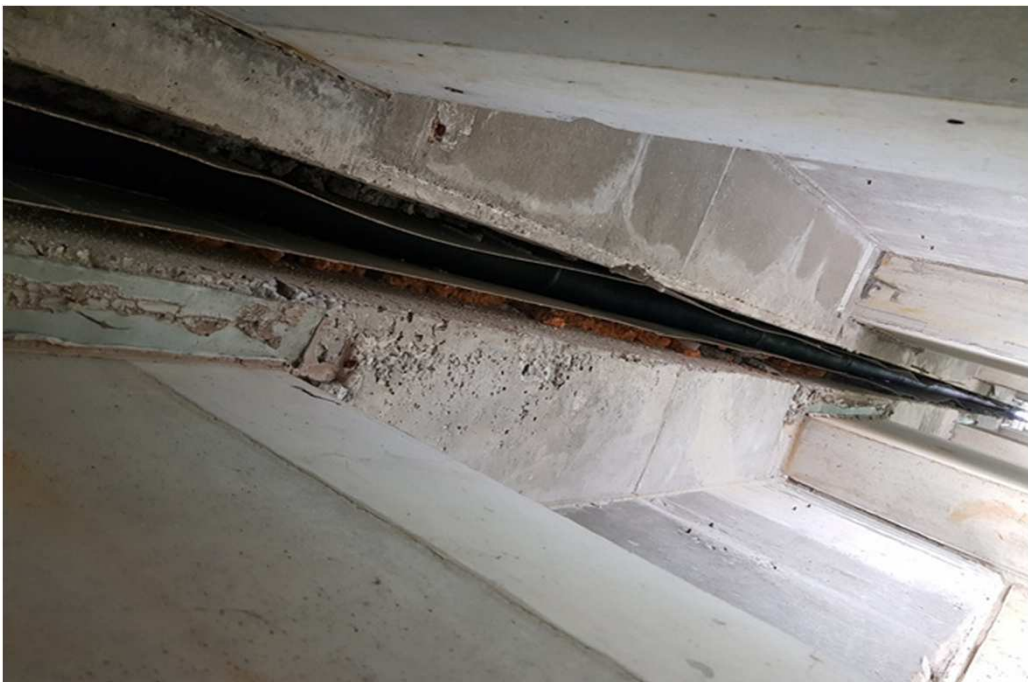
| 점검위치 | 상주 | 고현천교(S6) | 사진번호 | #02 |

| No. | 위치 | | 점검 내용 | 사진번호 |
|---|---|---|---|---|
| 2 | 상주 | 고현천교(S6) | 바닥판하면 파손 및 재료분리 | #02 |

| 점검내용 | | 바닥판하면 파손 및 재료분리 | | |

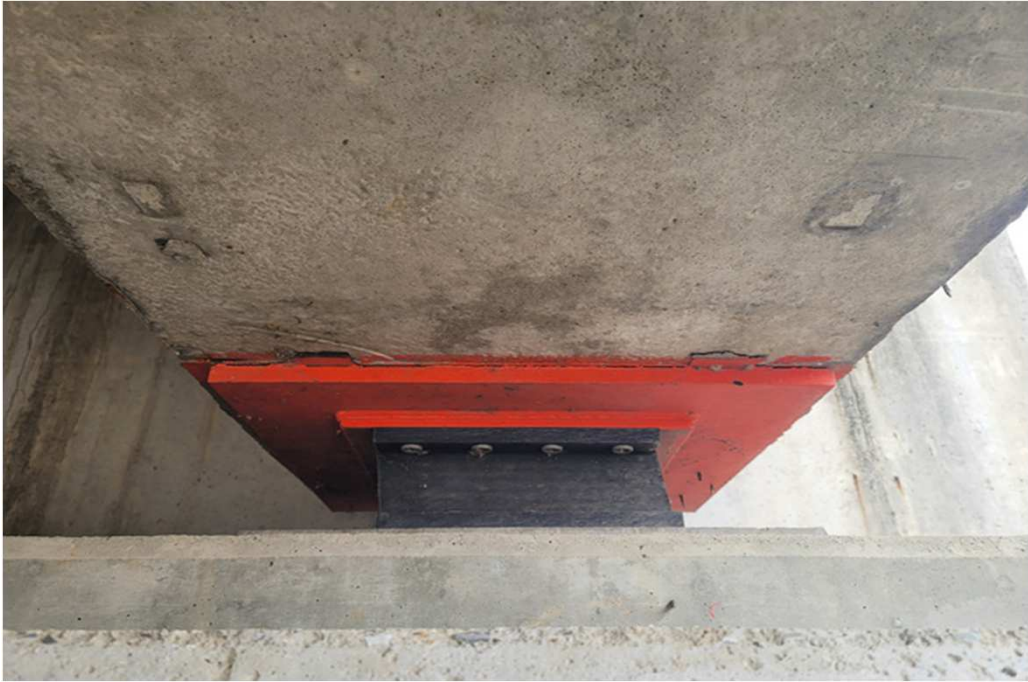
| 점검위치 | 상주 | 고현천교(S1) | 사진번호 | #03 |

| 점검내용 | | 거더 박리 | | |

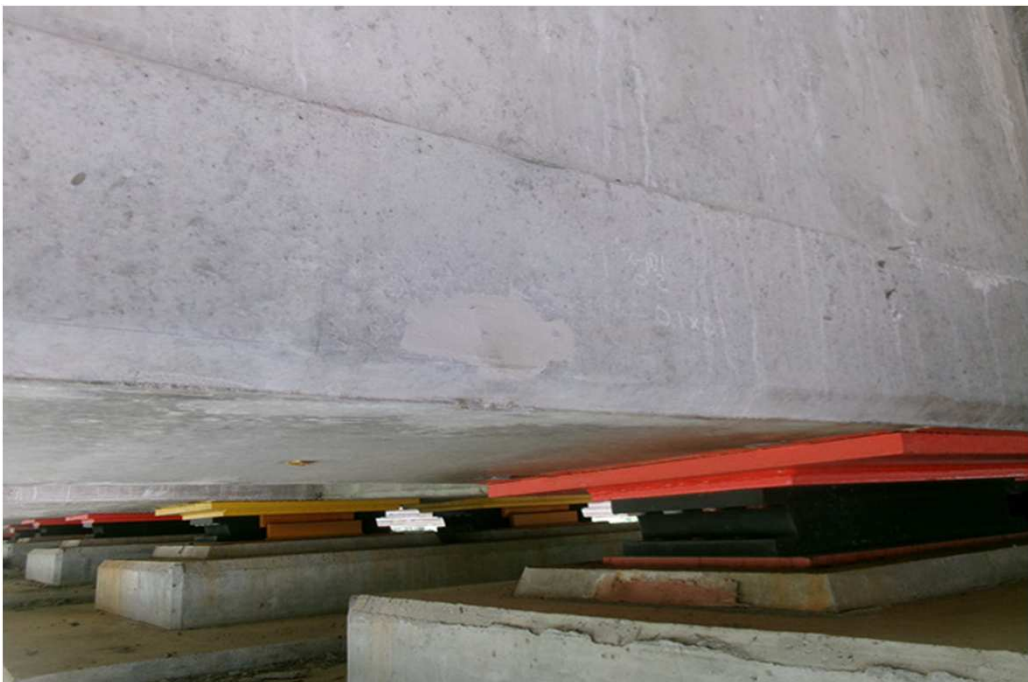
| 점검위치 | 상주 | 고현천교(S2) | 사진번호 | #04 |

| 점검내용 | | 거더 파손 보수 | | |

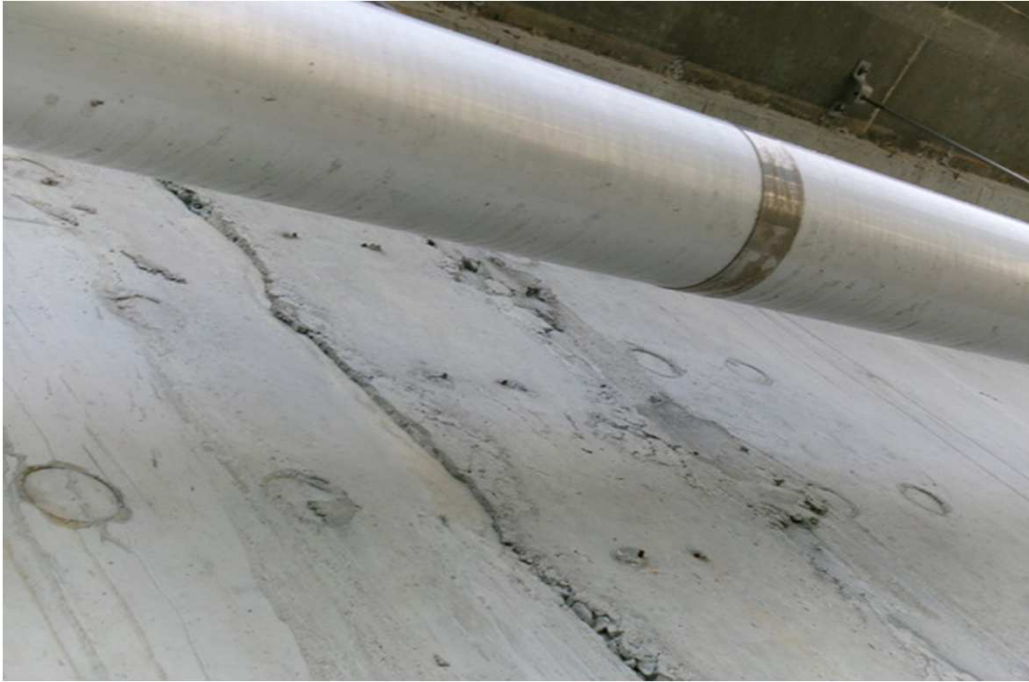
| 점검위치 | 상주 | 고현천교(S3) | 사진번호 | #05 |

| 점검내용 | | 거더 박리 | | |

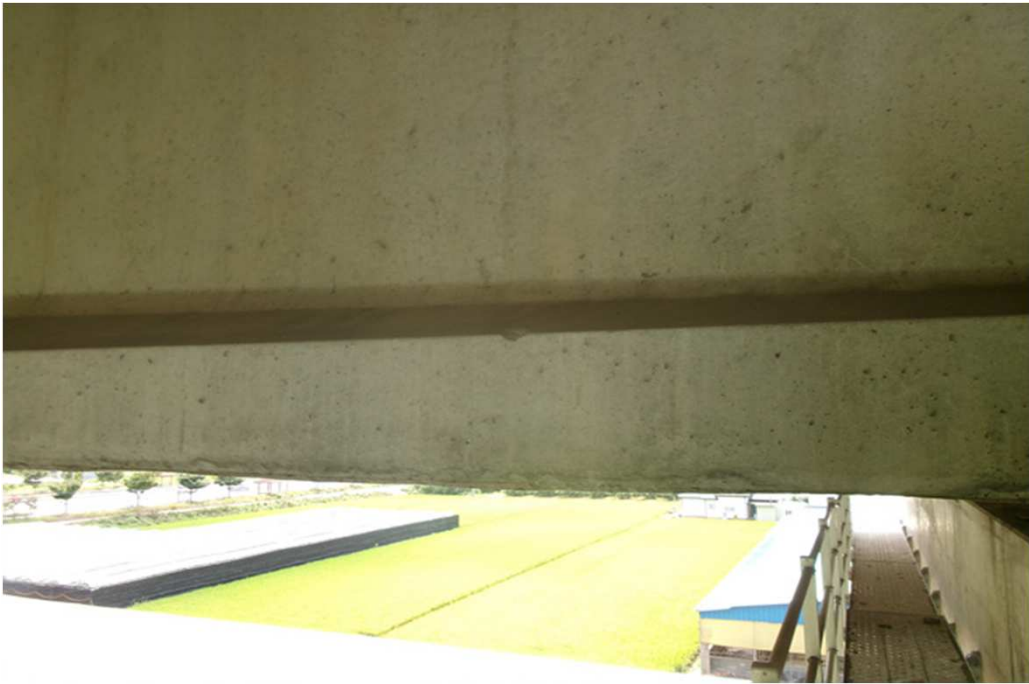
| 점검위치 | 상주 | 고현천교(S9) | 사진번호 | #07 |

| 점검내용 | | 거더 파손 | | |

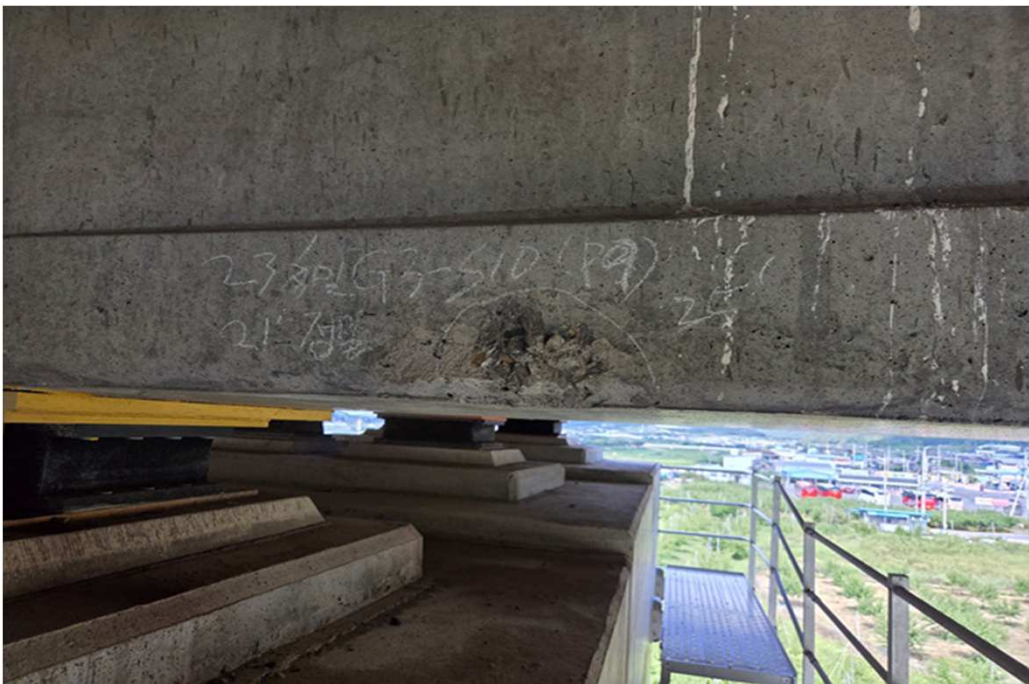
| 점검위치 | 상주 | 고현천교(S10) | 사진번호 | #08 |

| 점검내용 | | 거더 재료분리 | | |

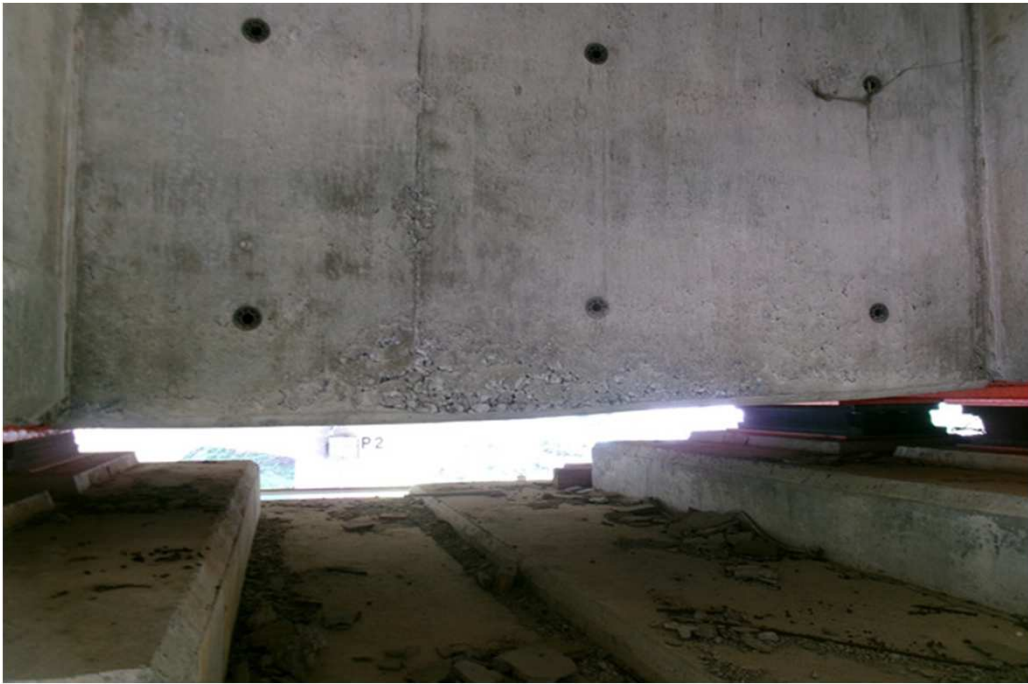
| 점검위치 | 상주 | 고현천교(S1) | 사진번호 | #09 |

| 점검내용 | | 가로보 재료분리 | | |

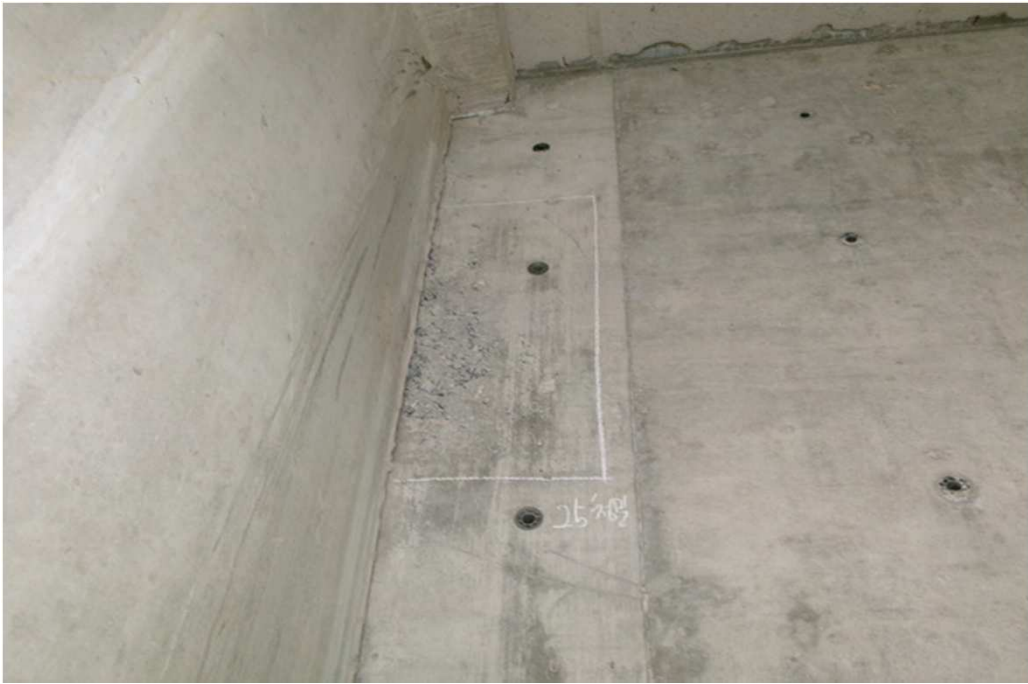
| 점검위치 | 상주 | 고현천교(S2) | 사진번호 | #10 |

| 점검내용 | | 가로보 재료분리 | | |

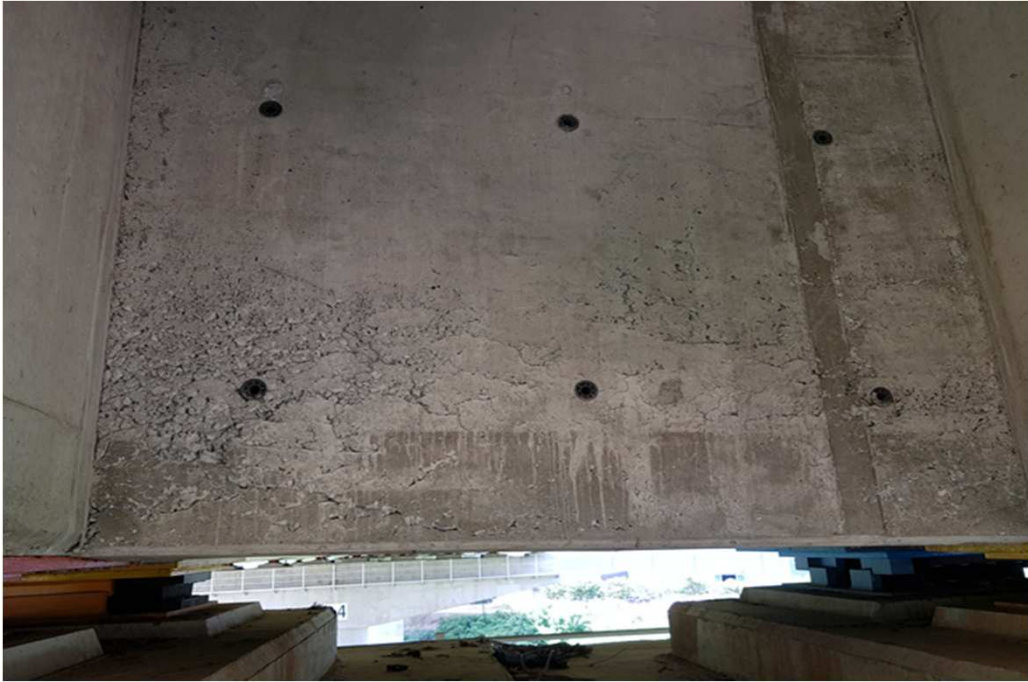
| 점검위치 | 상주 | 고현천교(S6) | 사진번호 | #11 |

| 점검내용 | | 가로보 재료분리 | | |

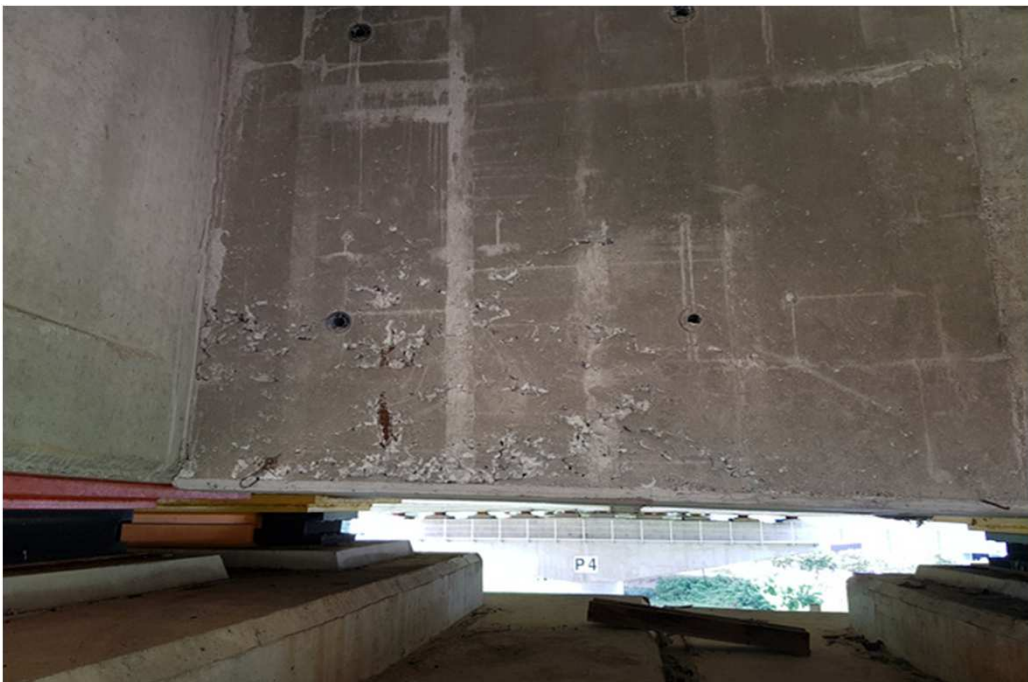
| 점검위치 | 상주 | 고현천교(S6) | 사진번호 | #12 |

| 점검내용 | | 가로보 재료분리 및 철근노출 | | |

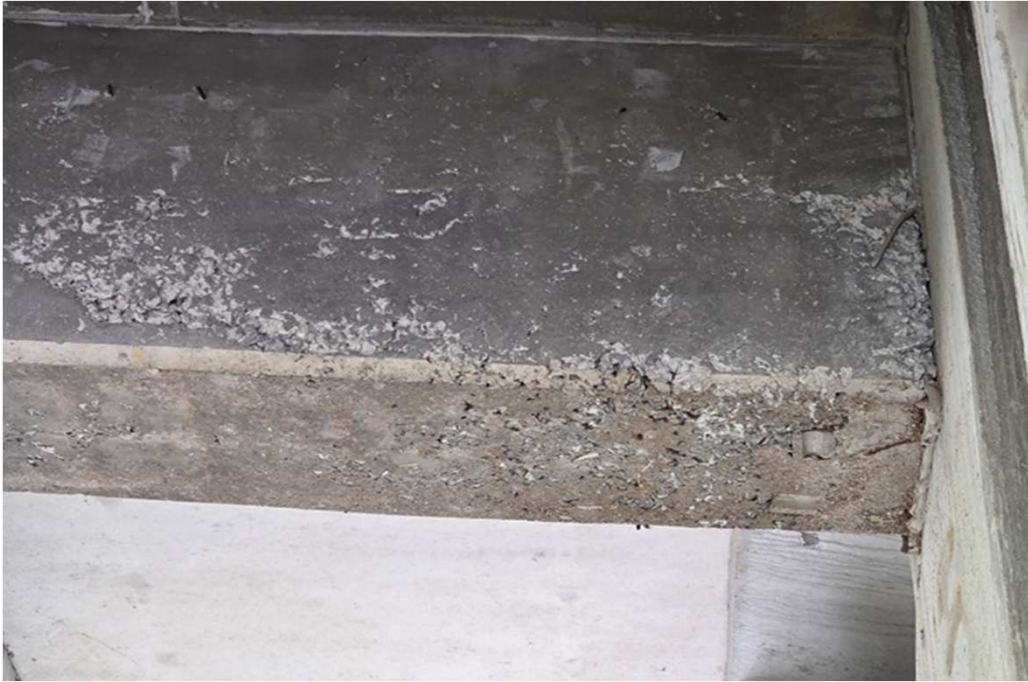
| 점검위치 | 상주 | 고현천교(S10) | 사진번호 | #13 |

| 점검내용 | | 가로보 재료분리 | | |

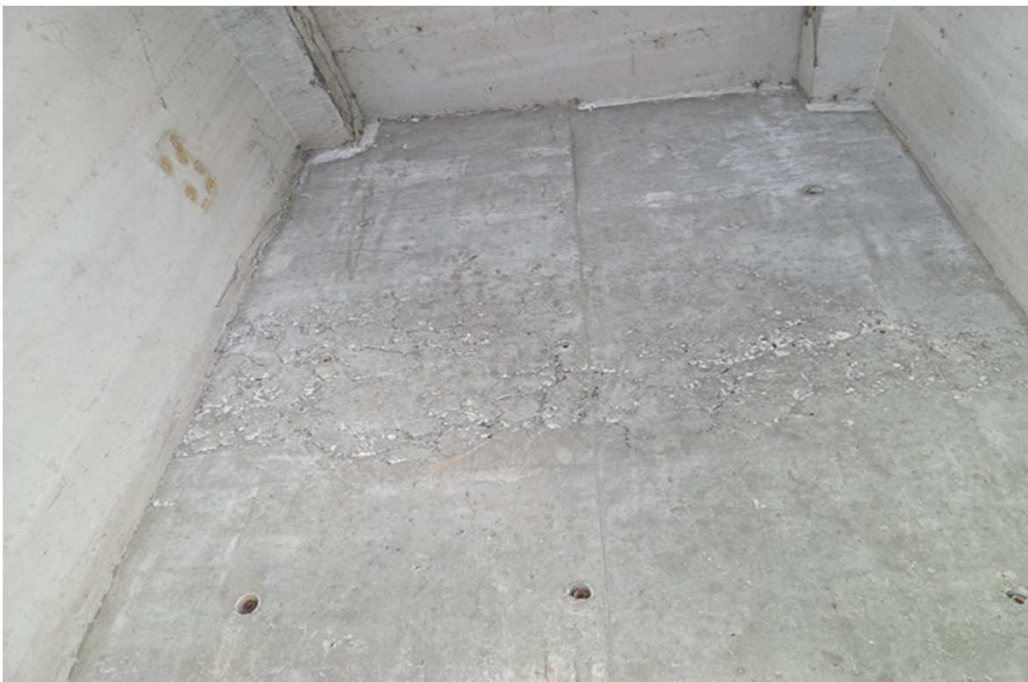
| 점검위치 | 상주 | 고현천교(S11) | 사진번호 | #14 |

| 점검내용 | | 가로보 재료분리 | | |

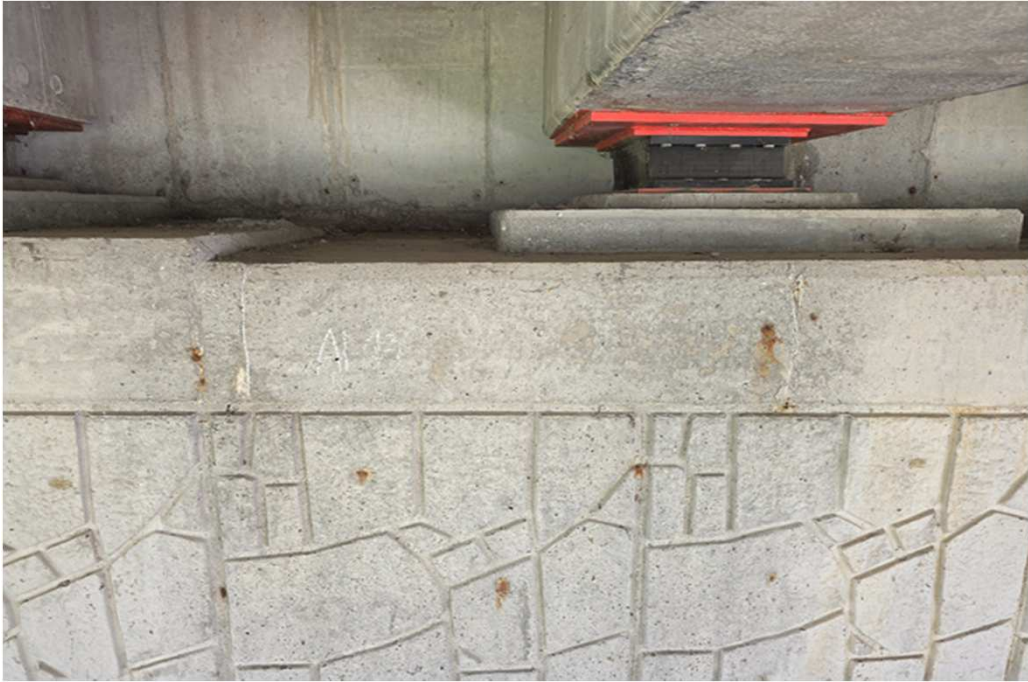
| 점검위치 | 상주 | 고현천교(A1) | 사진번호 | #15 |

| 점검내용 | | 교대 균열(cw=0.3mm미만) | | |

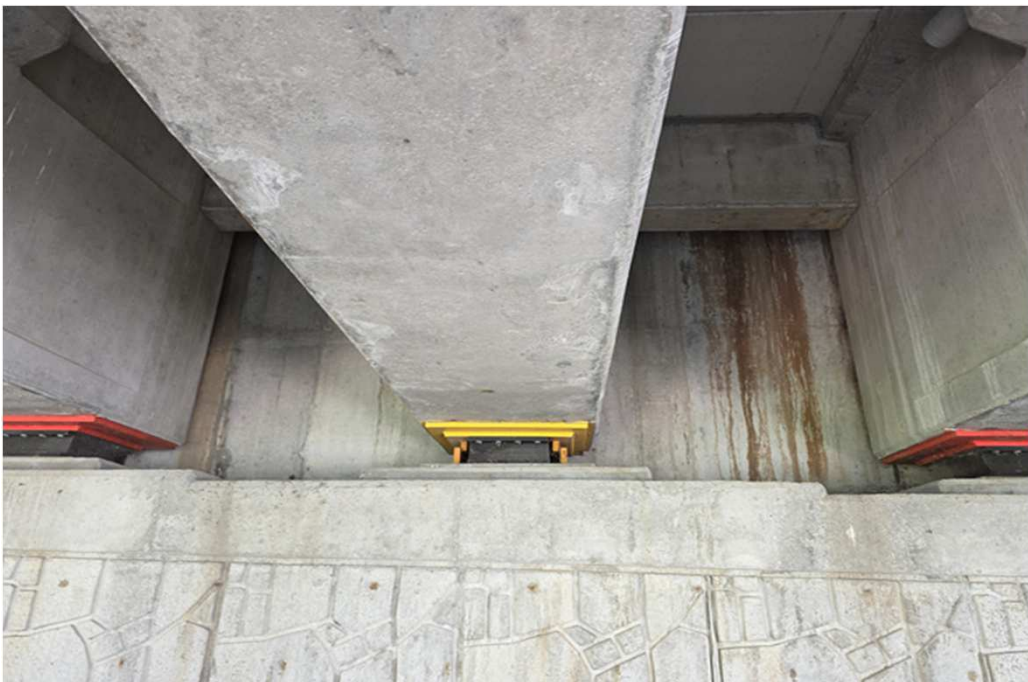
| 점검위치 | 상주 | 고현천교(A1) | 사진번호 | #16 |

| 점검내용 | | 교대 누수흔적 | | |

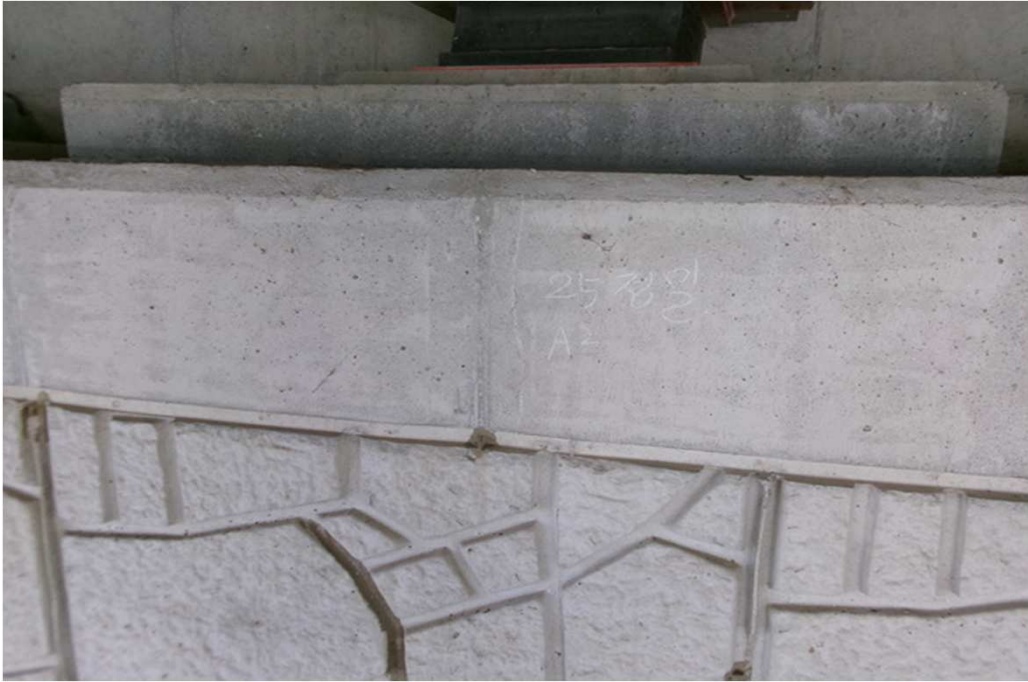
| 점검위치 | 상주 | 고현천교(A2) | 사진번호 | #17 |

| 점검내용 | | 교대 균열(cw=0.3mm미만) | | |

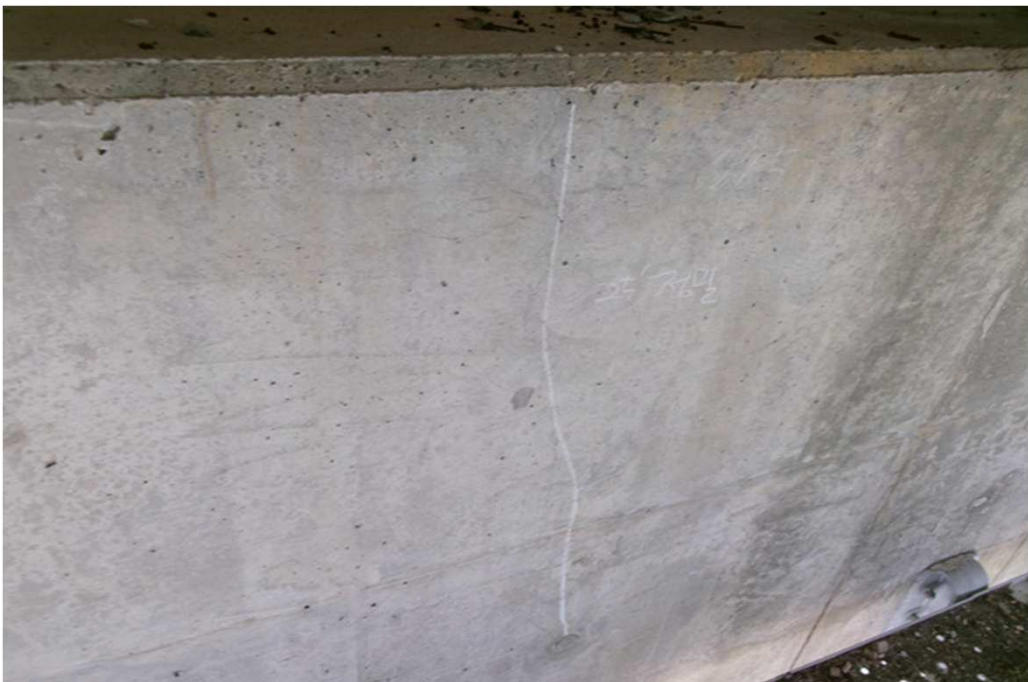
| 점검위치 | - | 고현천교(P1) | 사진번호 | #18 |

| 점검내용 | | 교각 균열(cw=0.3mm미만) | | |

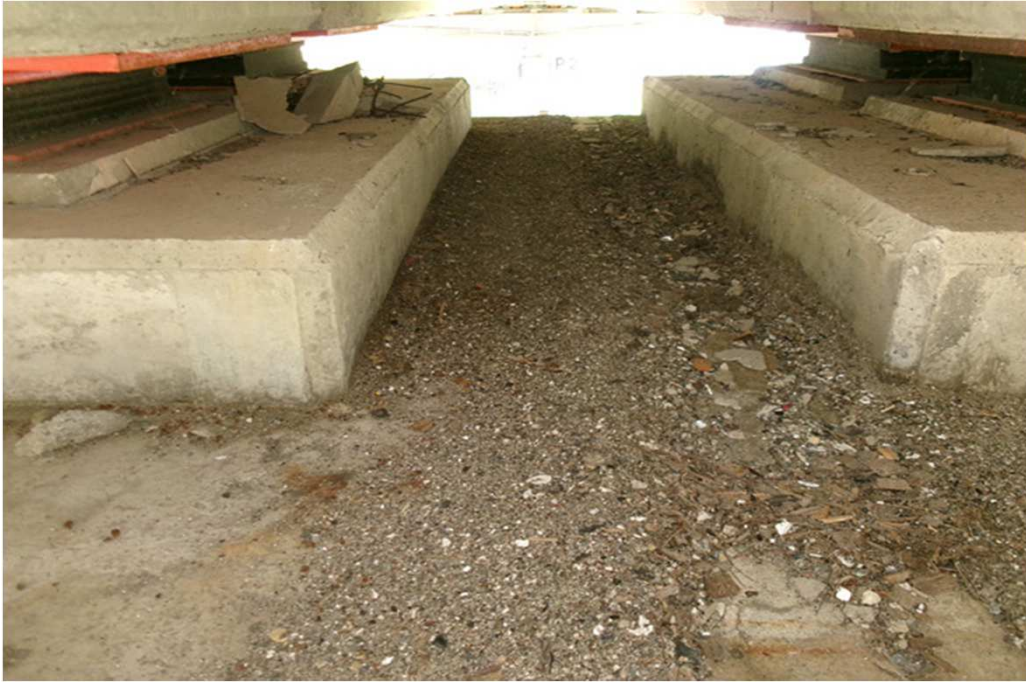
| 점검위치 | - | 고현천교(P1) | 사진번호 | #19 |

| 점검내용 | 교각 이물질퇴적 | | | |

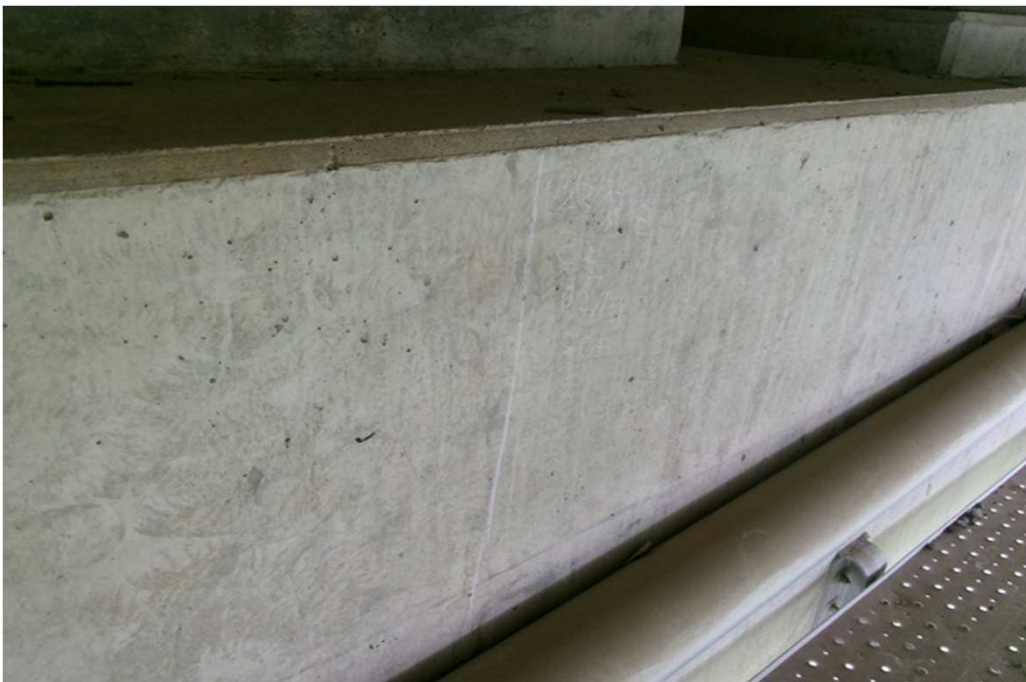
| 점검위치 | - | 고현천교(P2) | 사진번호 | #20 |

| 점검내용 | 교각 균열(cw=0.3mm미만) | | | |

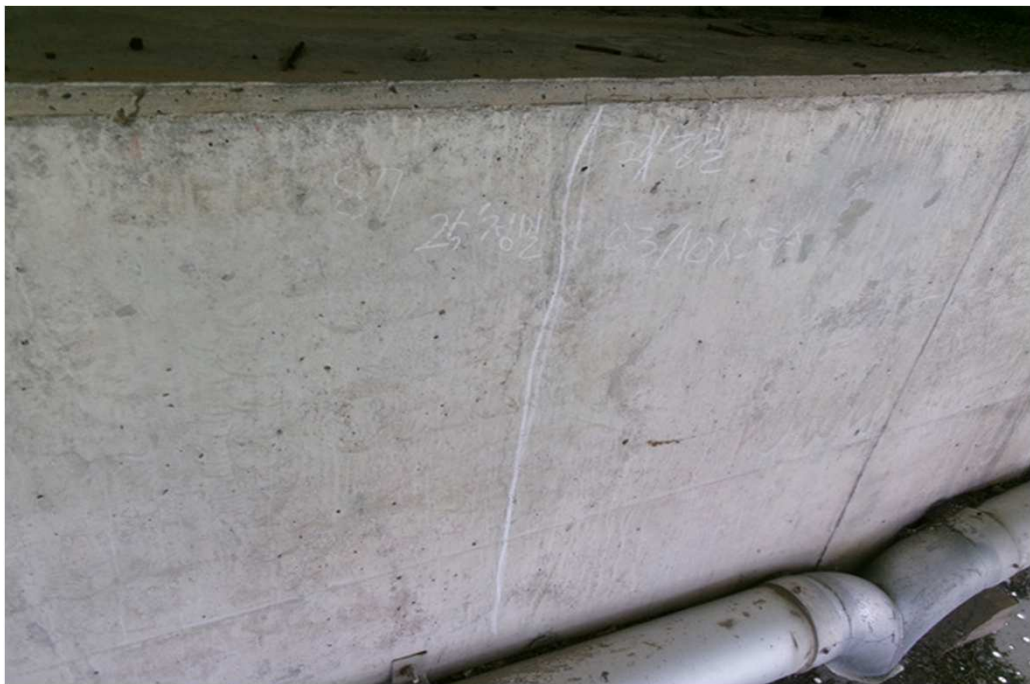
| 점검위치 | - | 고현천교(P2) | 사진번호 | #21 |

| 점검내용 | | 교각 균열(cw=0.3mm이상) | | |

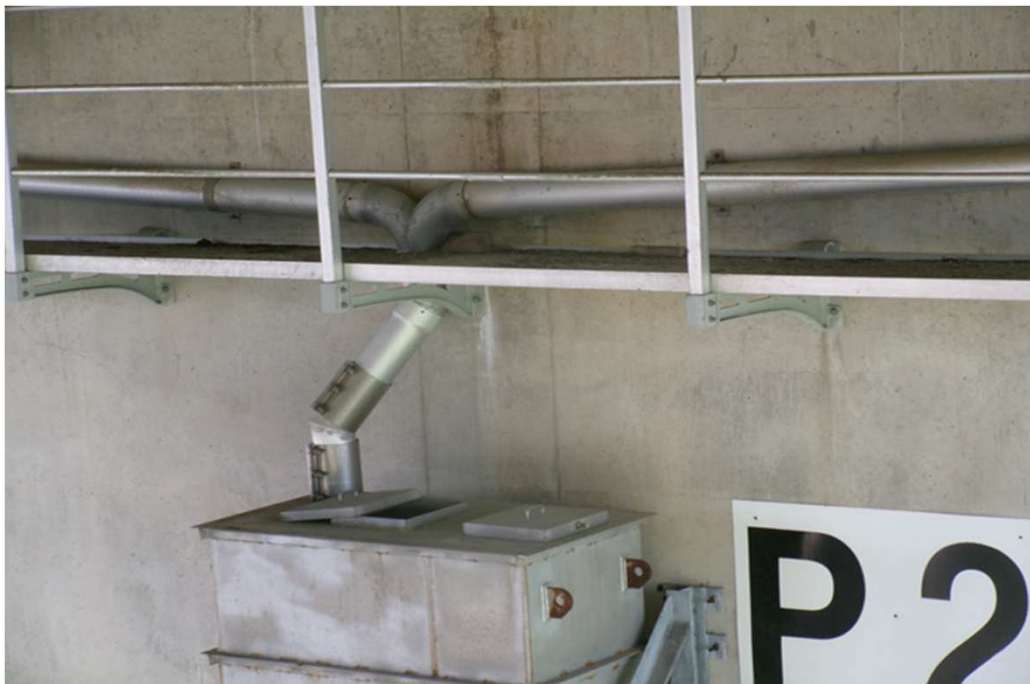
| 점검위치 | - | 고현천교(P2) | 사진번호 | #22 |

| 점검내용 | | 교각 백태 | | |

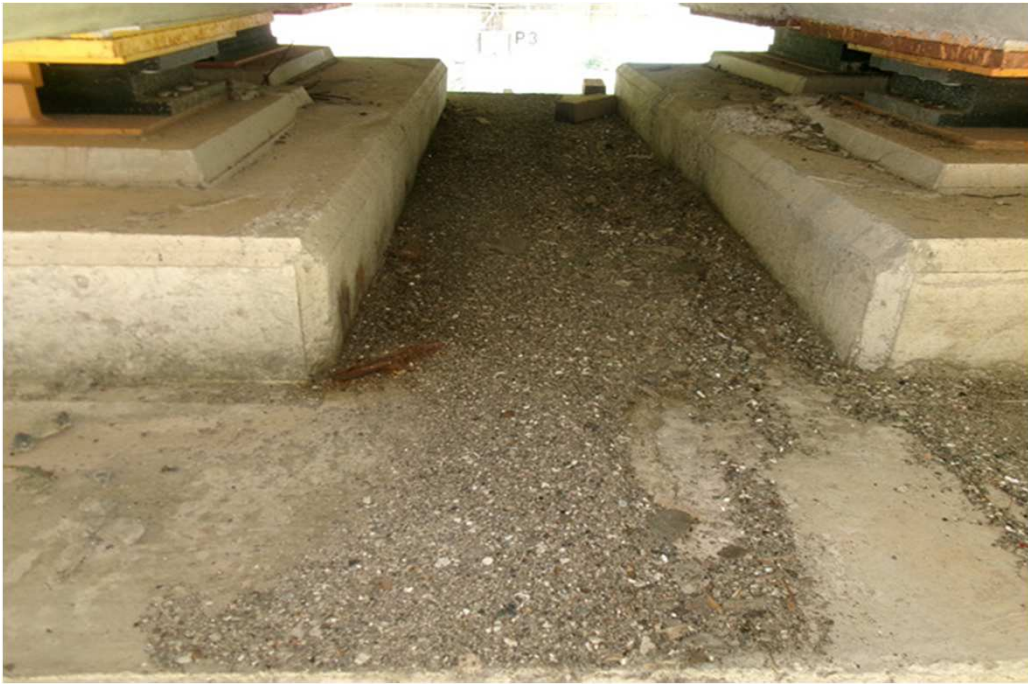
| 점검위치 | - | 고현천교(P2) | 사진번호 | #23 |

| 점검내용 | | 교각 이물질퇴적 | | |

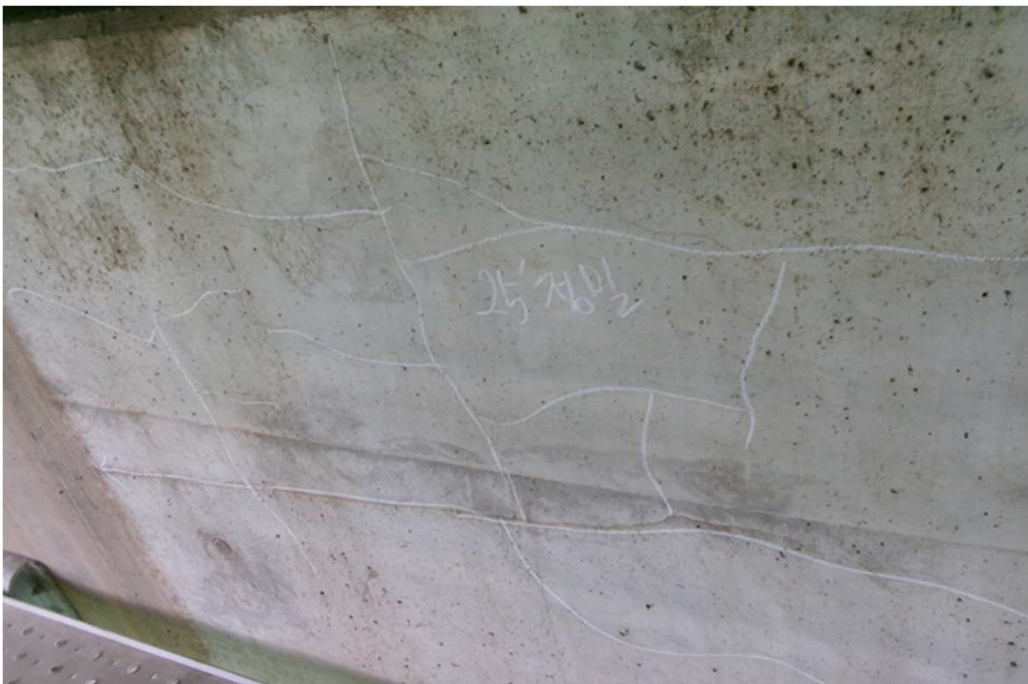
| 점검위치 | - | 고현천교(P3) | 사진번호 | #24 |

| 점검내용 | | 교각 망상균열 | | |

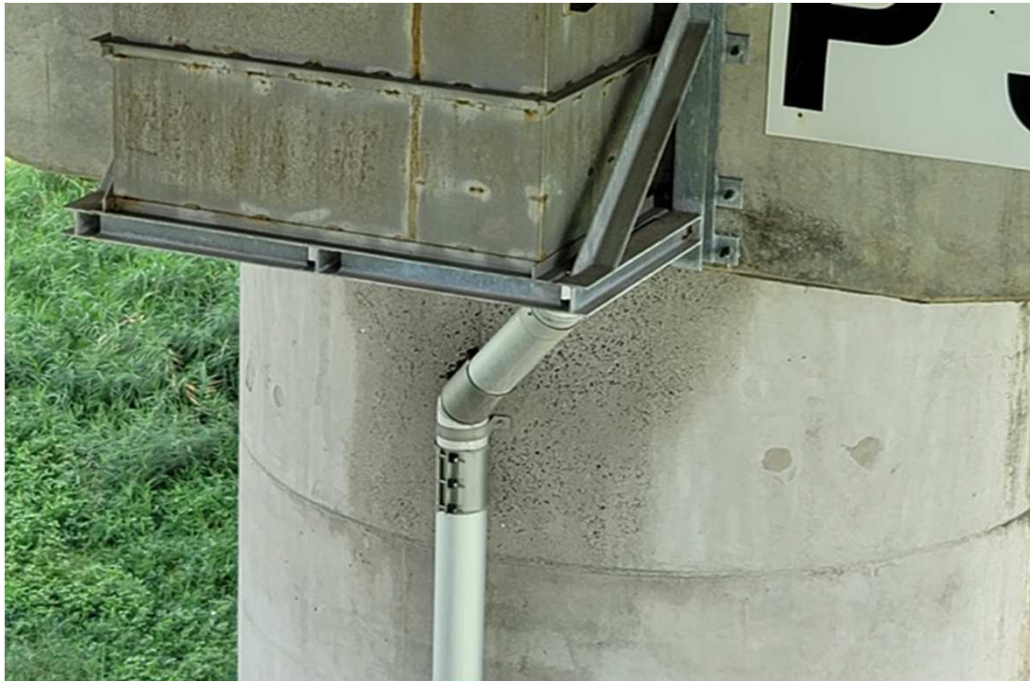
| 점검위치 | - | 고현천교(P3) | 사진번호 | #25 |

| 점검내용 | | 교각 열화 | | |

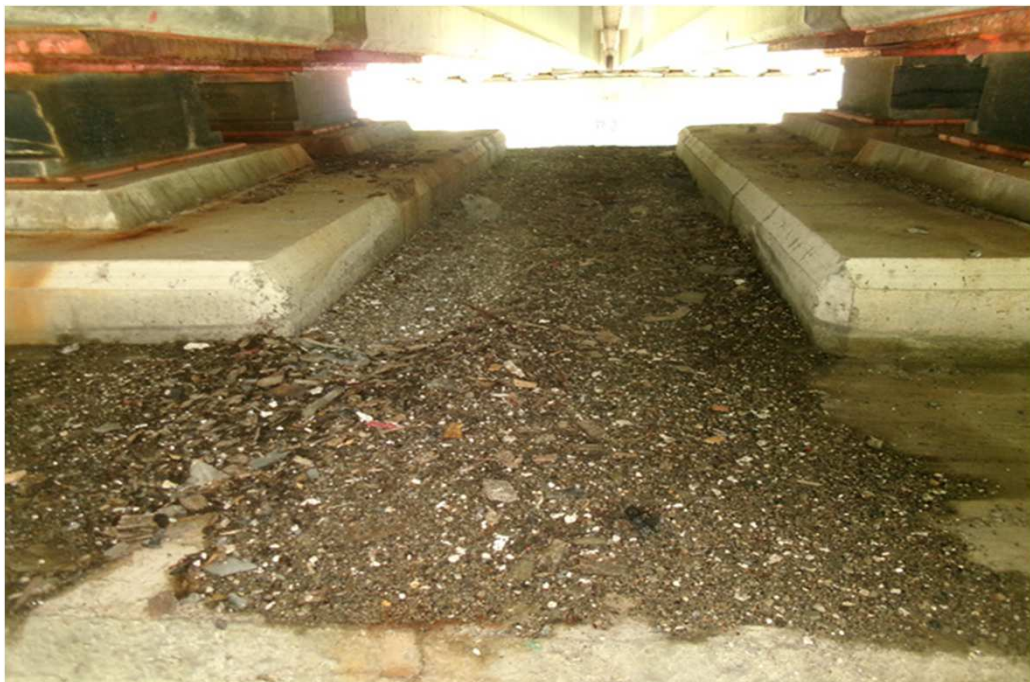
| 점검위치 | - | 고현천교(P3) | 사진번호 | #26 |

| 점검내용 | | 교각 이물질퇴적 | | |

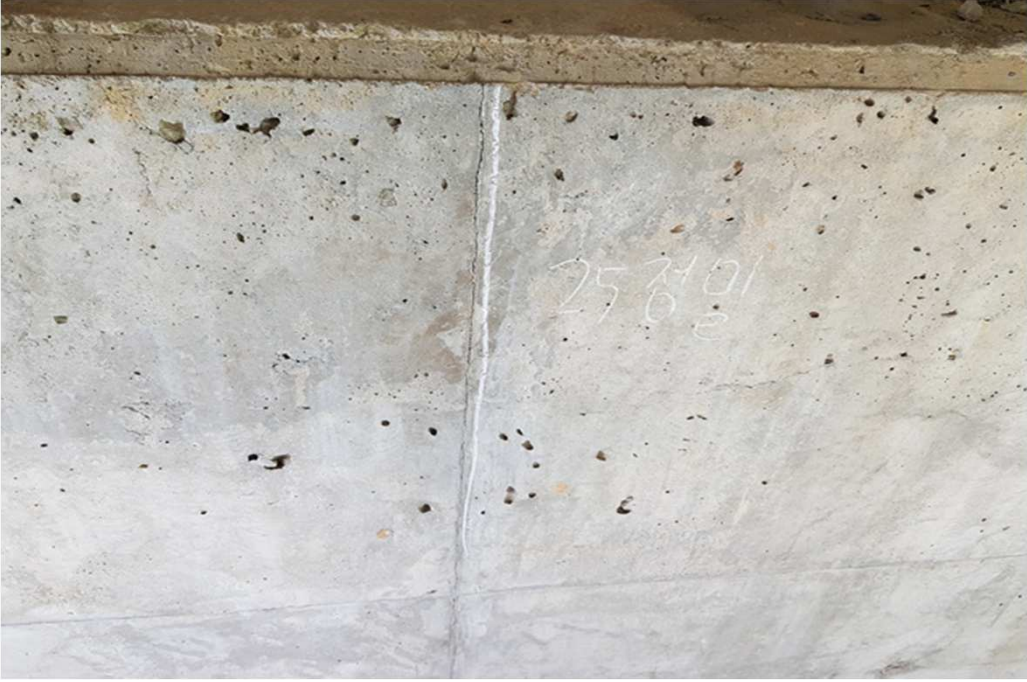
| 점검위치 | - | 고현천교(P4) | 사진번호 | #27 |

| 점검내용 | | 교각 균열(cw=0.3mm미만) | | |

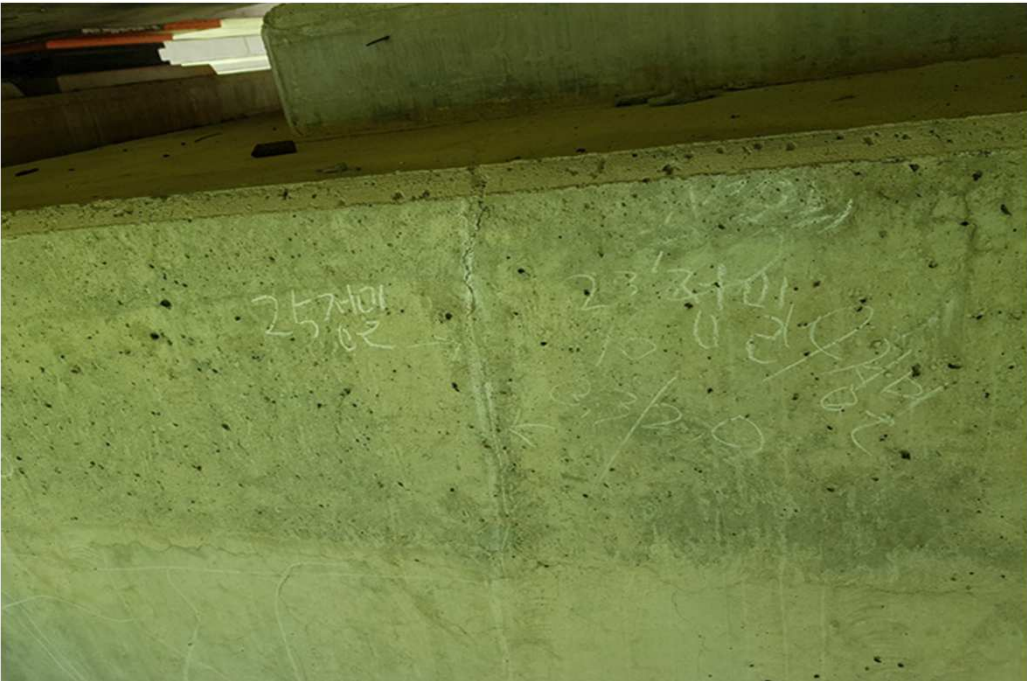
| 점검위치 | - | 고현천교(P4) | 사진번호 | #28 |

| 점검내용 | | 교각 균열(cw=0.3mm이상) | | |

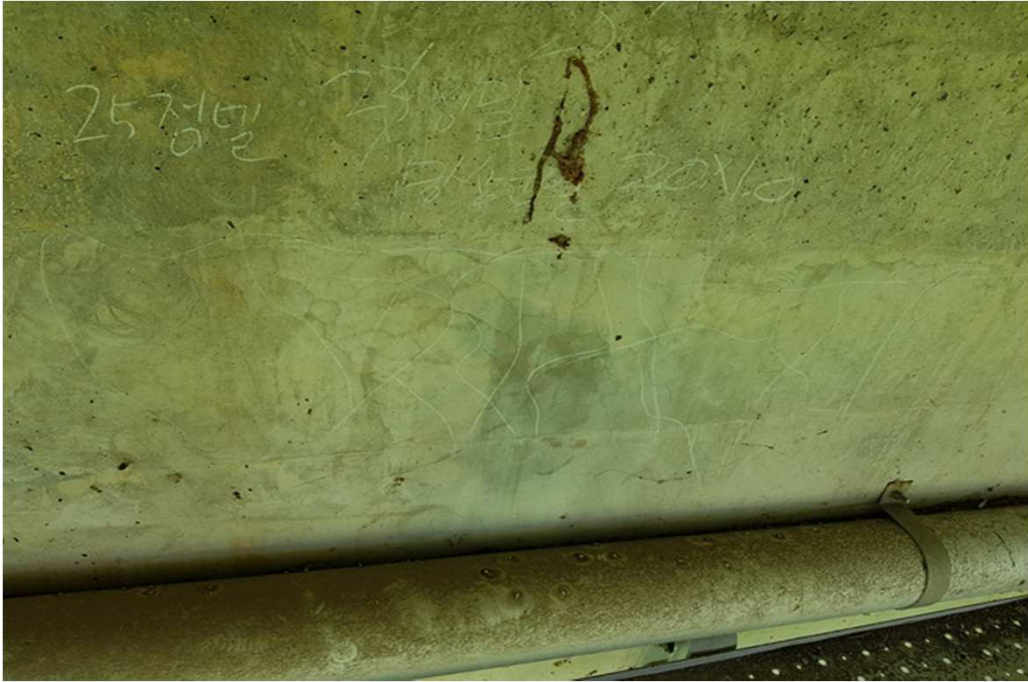
| 점검위치 | - | 고현천교(P4) | 사진번호 | #29 |

| 점검내용 | | 교각 망상균열 | | |

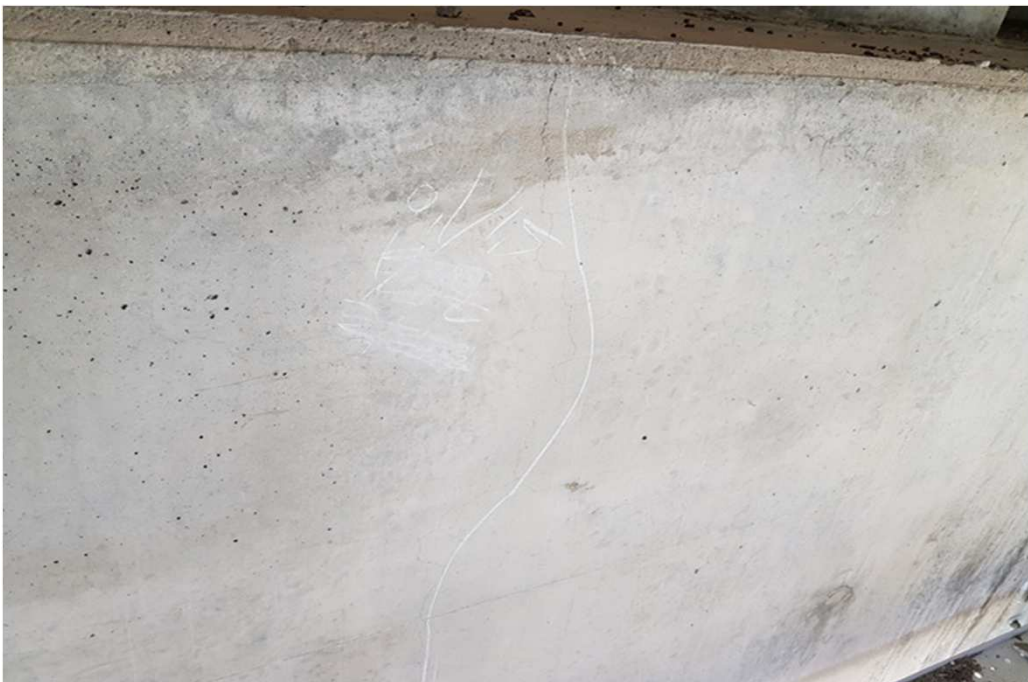
| 점검위치 | - | 고현천교(P5) | 사진번호 | #30 |

| 점검내용 | | 교각 균열(cw=0.3mm미만) | | |

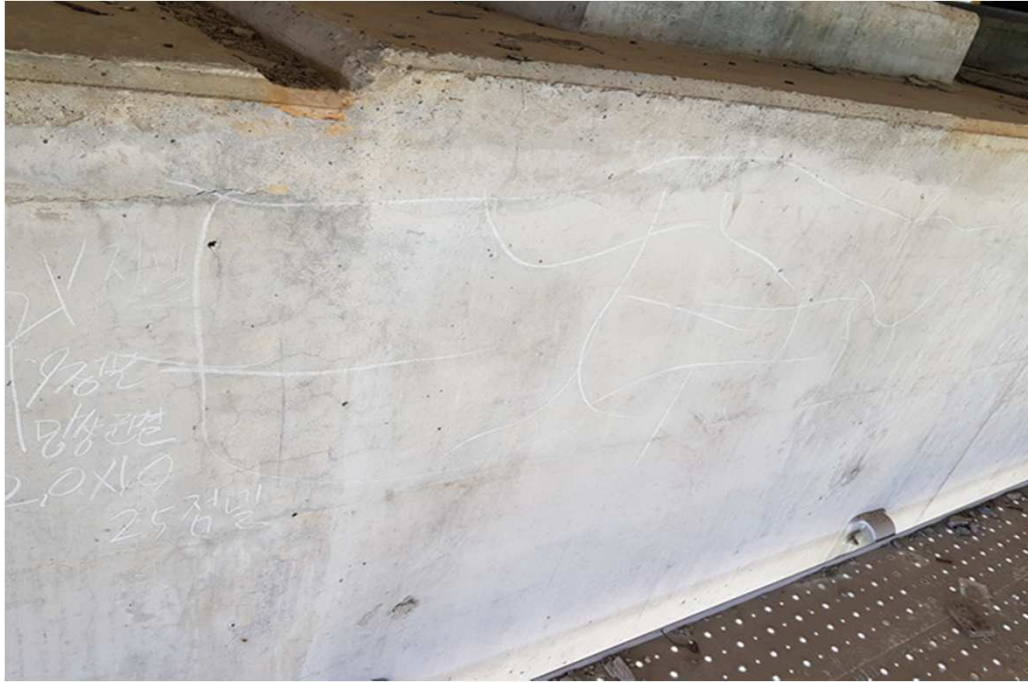
| 점검위치 | - | 고현천교(P5) | 사진번호 | #31 |

| 점검내용 | 교각 망상균열 | | | |

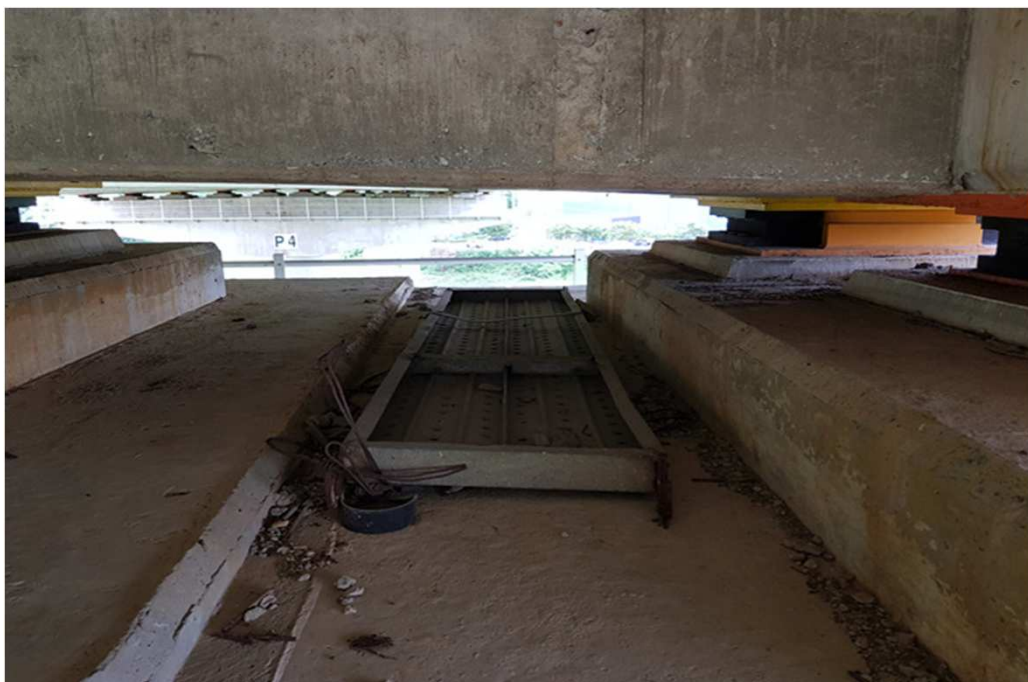
| 점검위치 | - | 고현천교(P5) | 사진번호 | #32 |

| 점검내용 | 교각 건설자재방치 | | | |

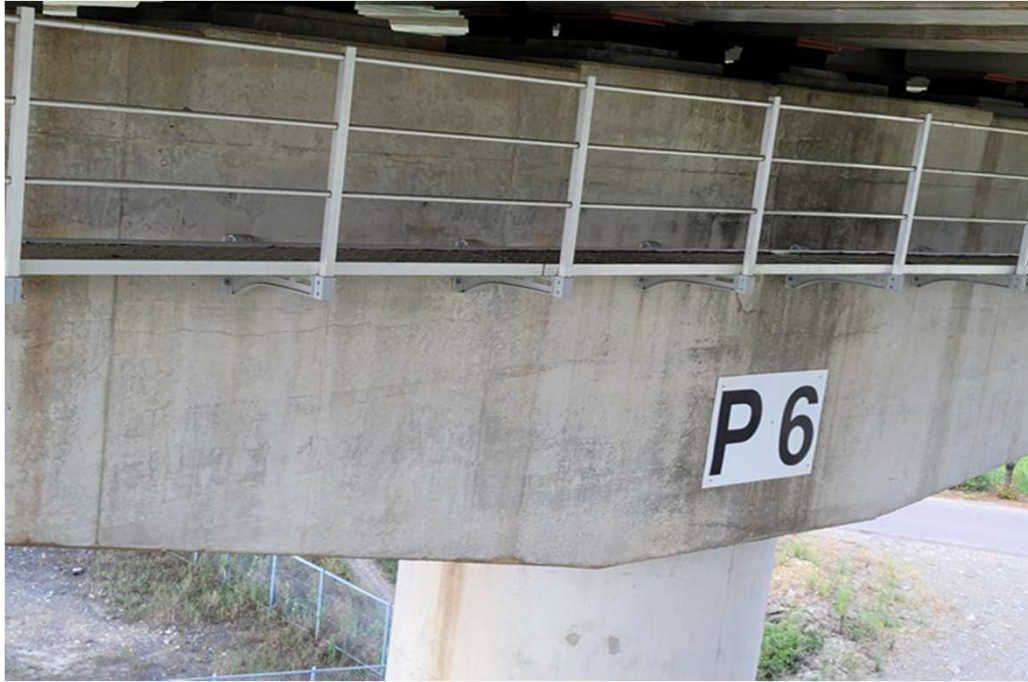
| 점검위치 | - | 고현천교(P6) | 사진번호 | #33 |

| 점검내용 | 교각 균열(cw=0.3mm미만) |
