## 도로교량 하자 목록(9공구)

## 도로교량 하자 목록(9공구 - 고현천교)

## 사진대지

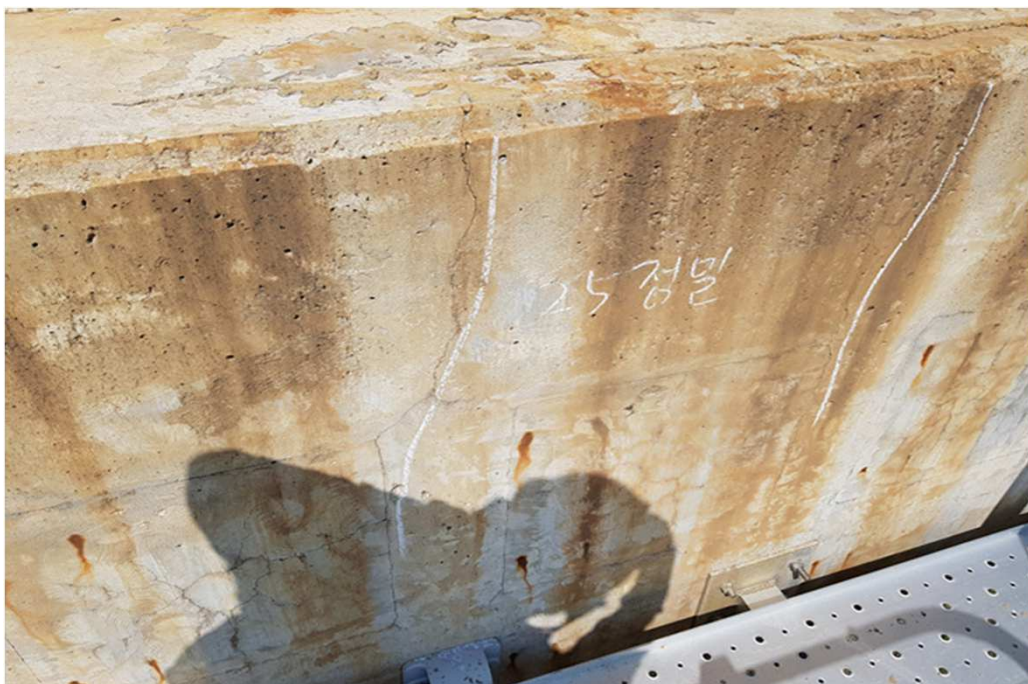
| 점검위치 | - | 고현천교(P6) | 사진번호 | #34 |

| 점검내용 | 교각 균열(cw=0.3mm이상) |

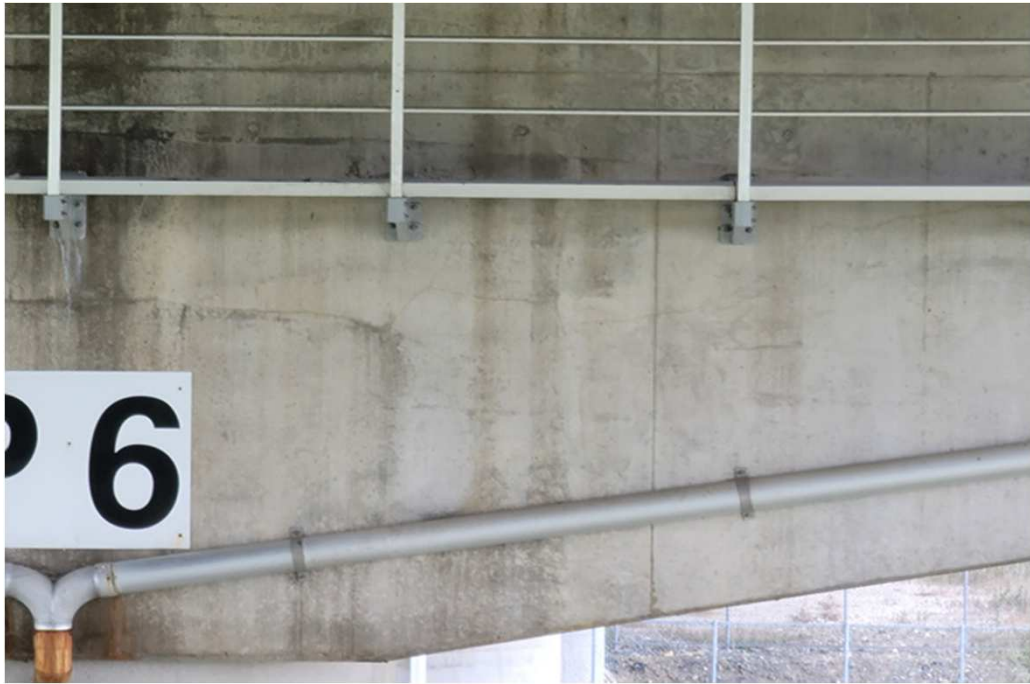
| 점검위치 | - | 고현천교(P6) | 사진번호 | #35 |

| 점검내용 | | 교각 망상균열 | | |

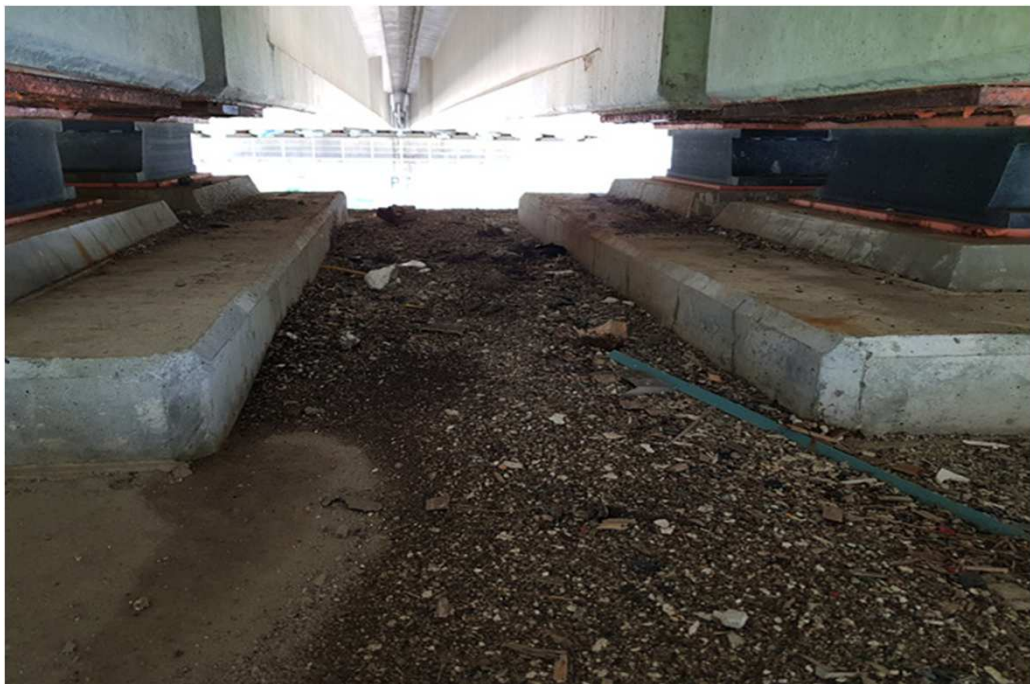
| 점검위치 | - | 고현천교(P6) | 사진번호 | #36 |

| 점검내용 | | 교각 이물질퇴적 | | |

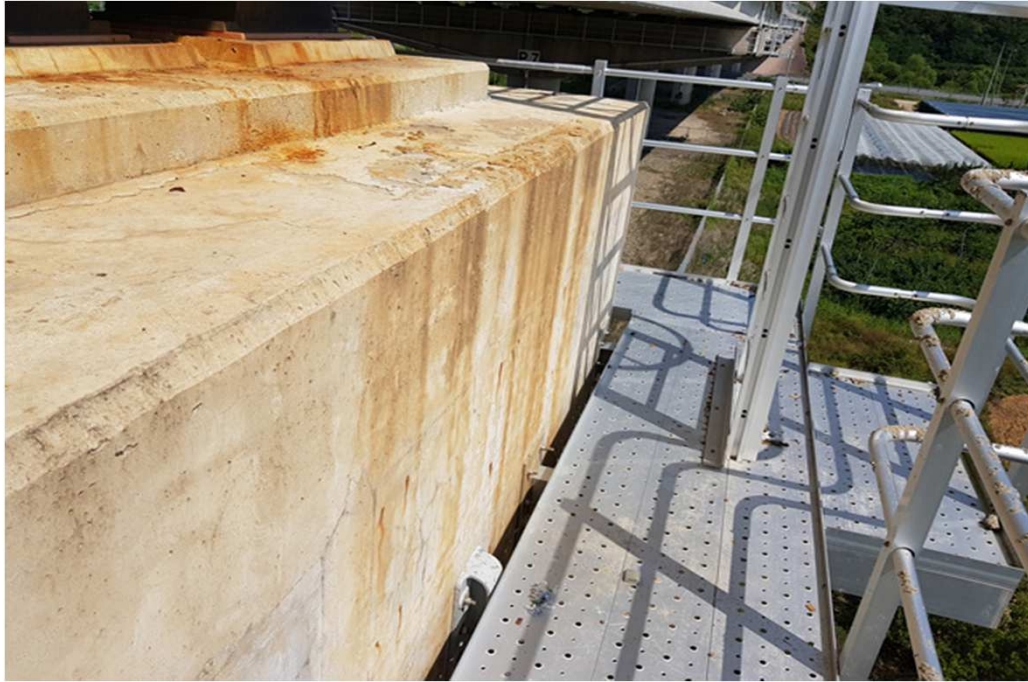
| 점검위치 | - | 고현천교(P6) | 사진번호 | #37 |

| 점검내용 | 교각 누수흔적 | | | |

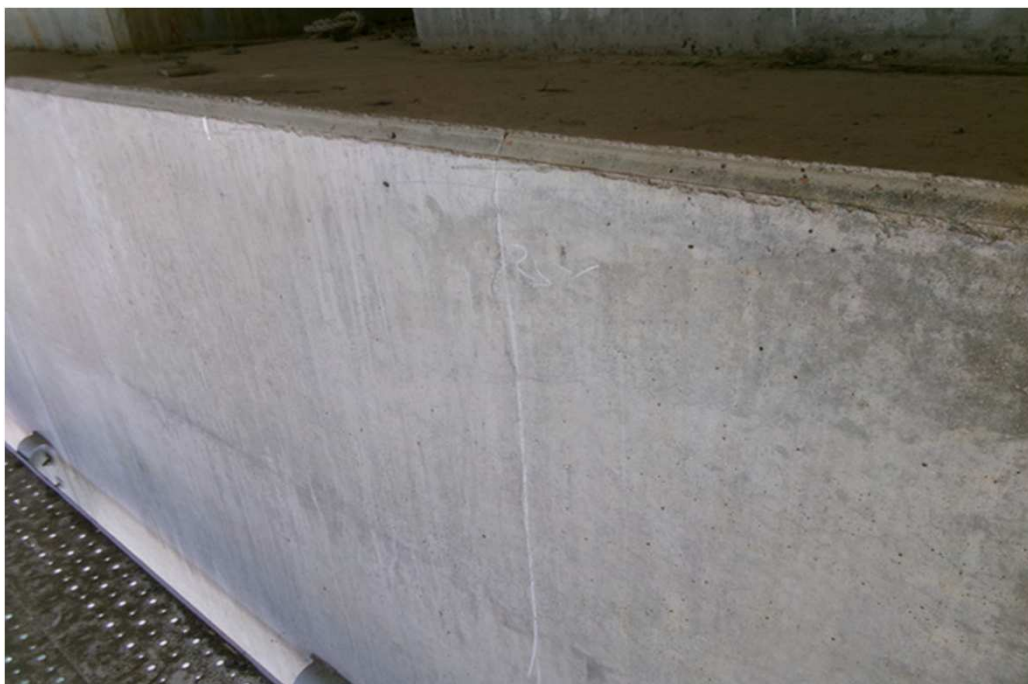
| 점검위치 | - | 고현천교(P7) | 사진번호 | #38 |

| 점검내용 | 교각 균열(cw=0.3mm미만) | | | |

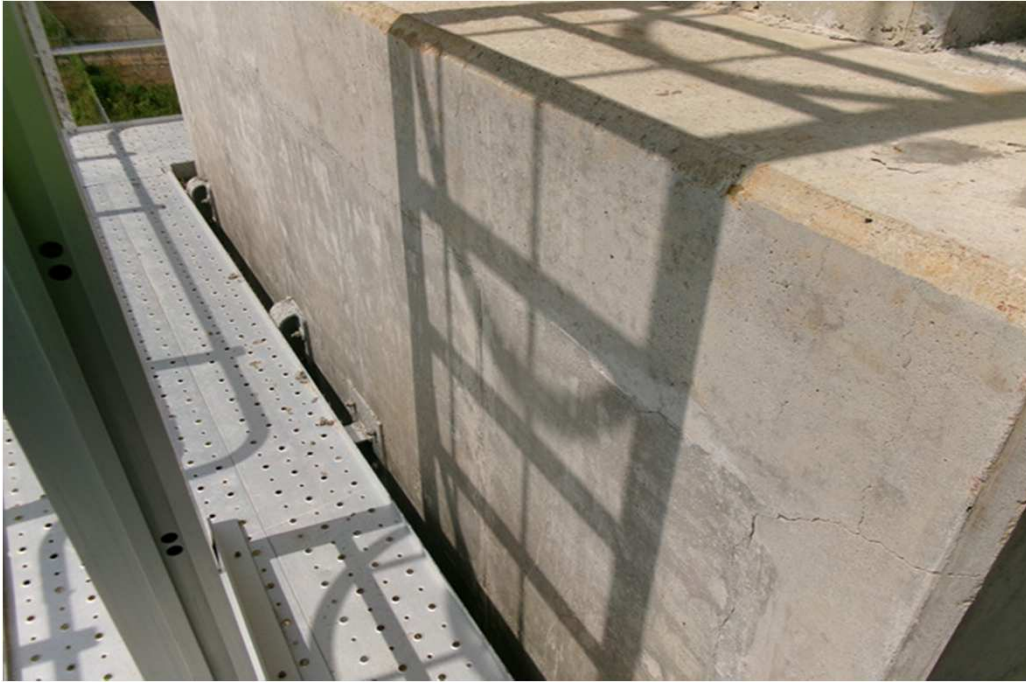
| 점검위치 | - | 고현천교(P7) | 사진번호 | #39 |

| 점검내용 | 교각 균열( $cw=0.3\text{mm}$ 이상) |

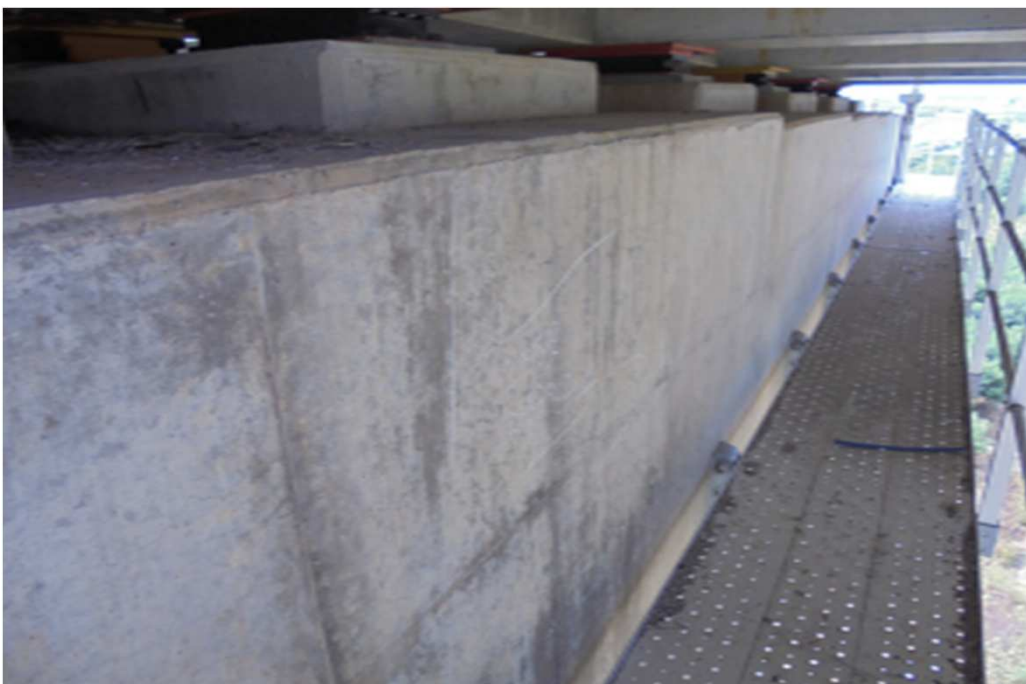
| 점검위치 | - | 고현천교(P7) | 사진번호 | #40 |

| 점검내용 | 교각 망상균열 |

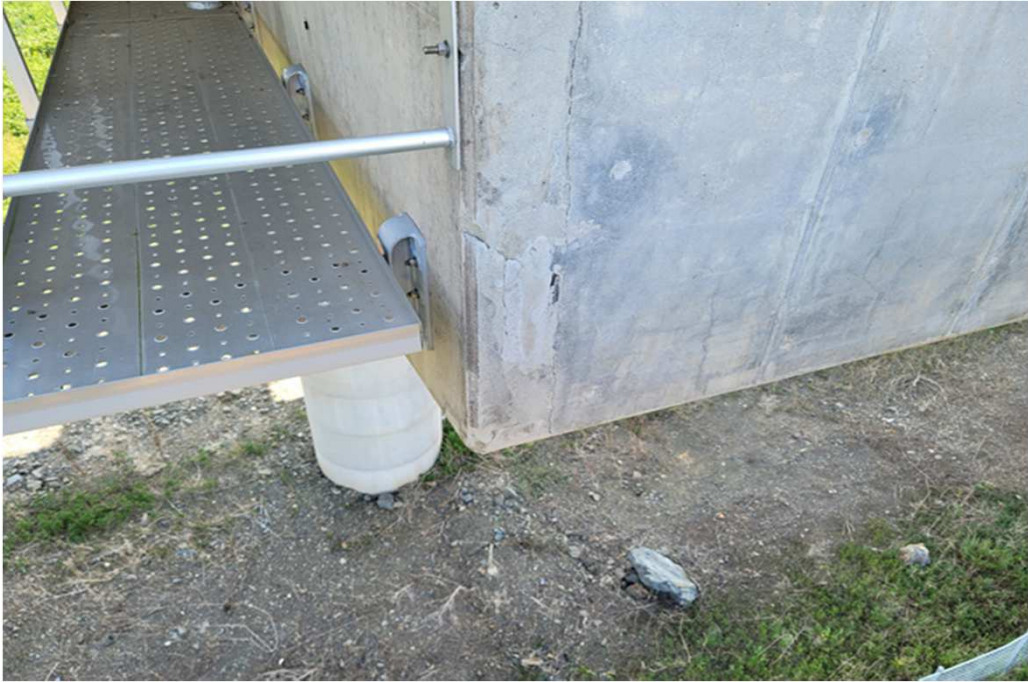
| 점검위치 | - | 고현천교(P7) | 사진번호 | #41 |

| 점검내용 | | 교각 파손 | | |

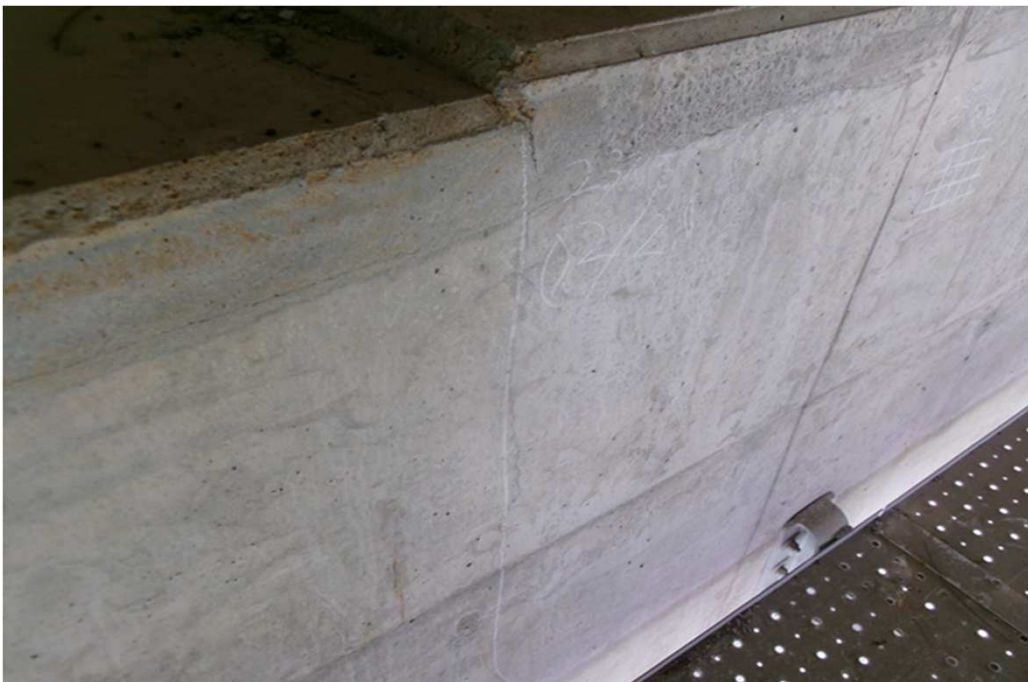
| 점검위치 | - | 고현천교(P8) | 사진번호 | #42 |

| 점검내용 | | 교각 균열(cw=0.3mm미만) | | |

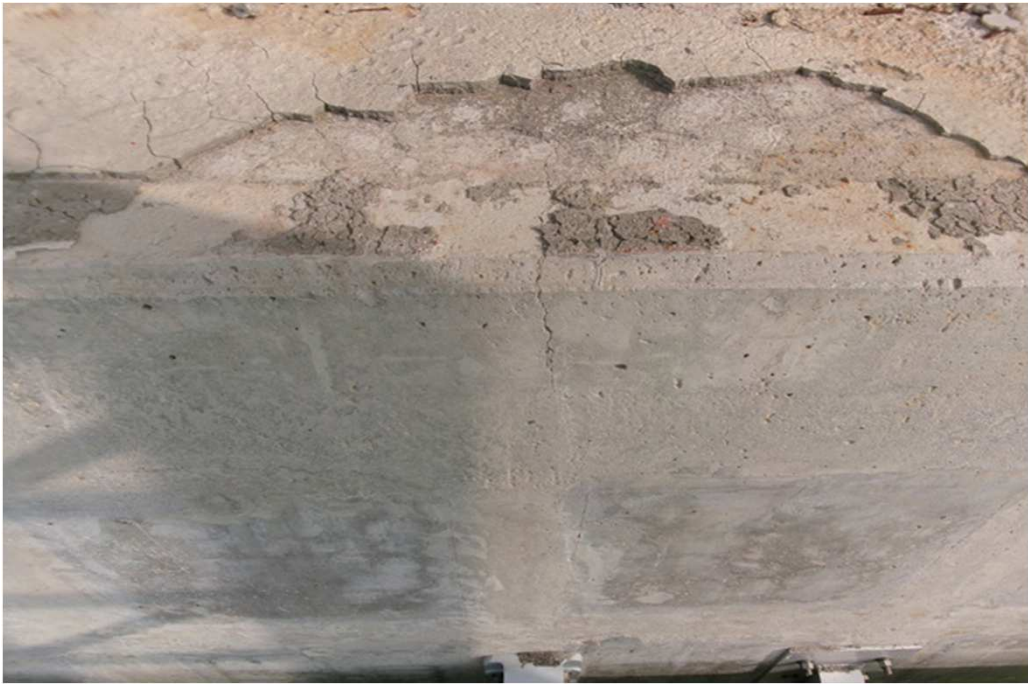
| 점검위치 | - | 고현천교(P8) | 사진번호 | #43 |

| 점검내용 | | 교각 균열(cw=0.3mm이상) | | |

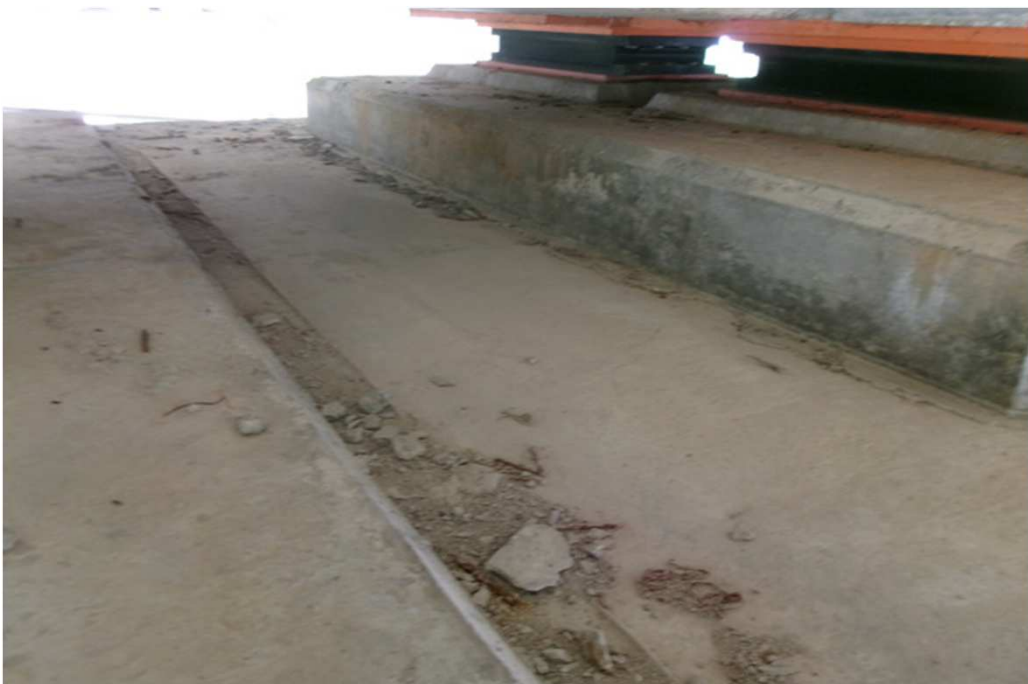
| 점검위치 | - | 고현천교(P8) | 사진번호 | #44 |

| 점검내용 | | 교각 체수 | | |

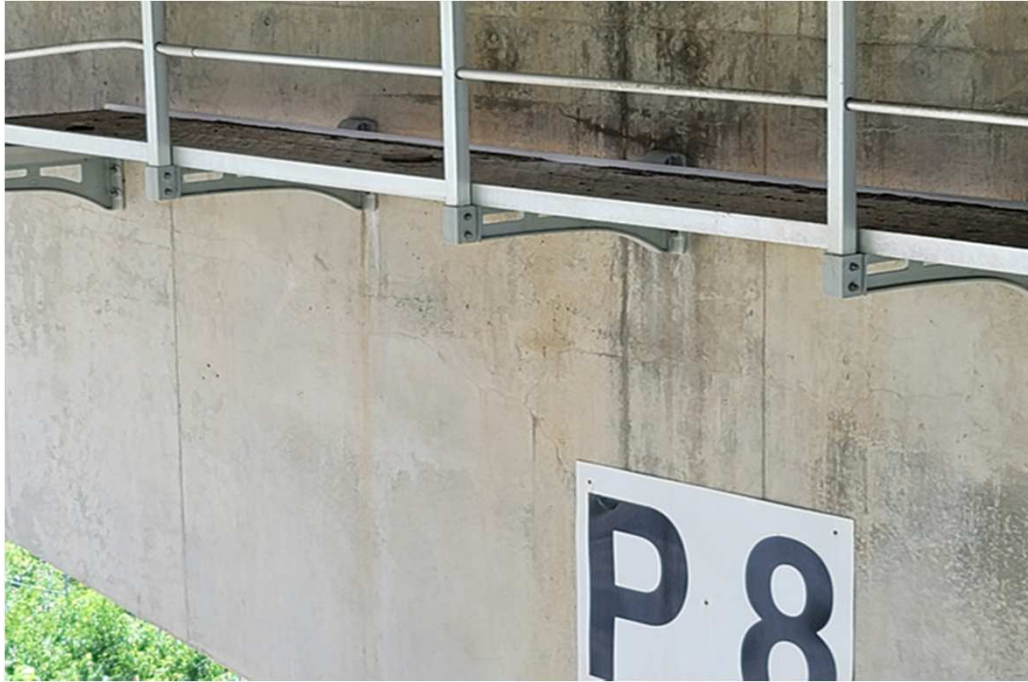
| 점검위치 | - | 고현천교(P8) | 사진번호 | #45 |

| 점검내용 | 교각 망상균열 | | | |

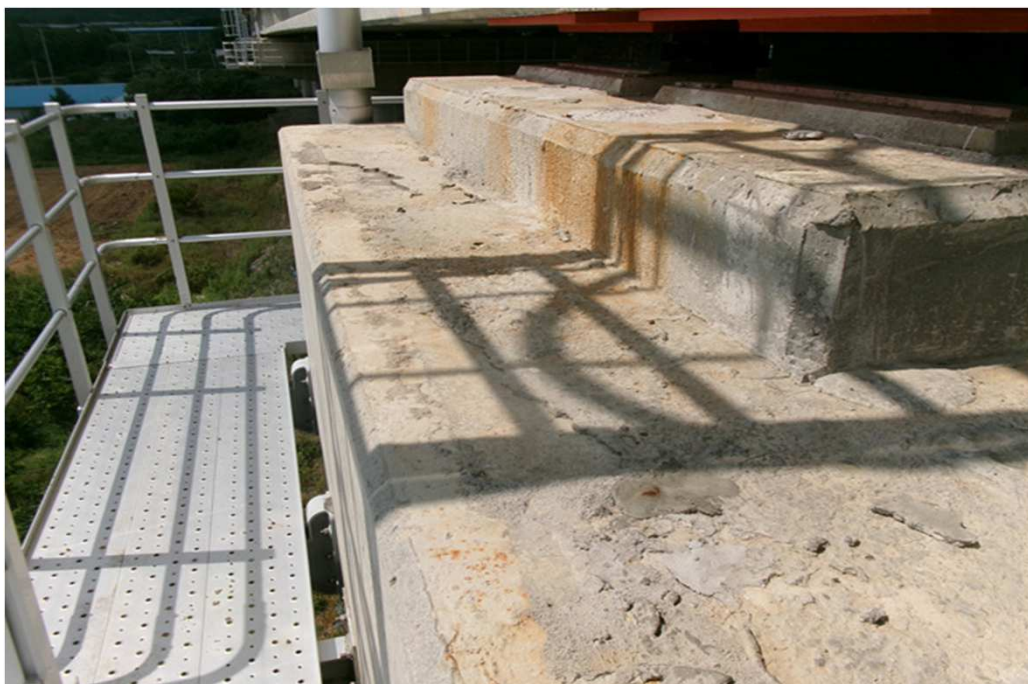
| 점검위치 | - | 고현천교(P8) | 사진번호 | #46 |

| 점검내용 | 교각 층분리 | | | |

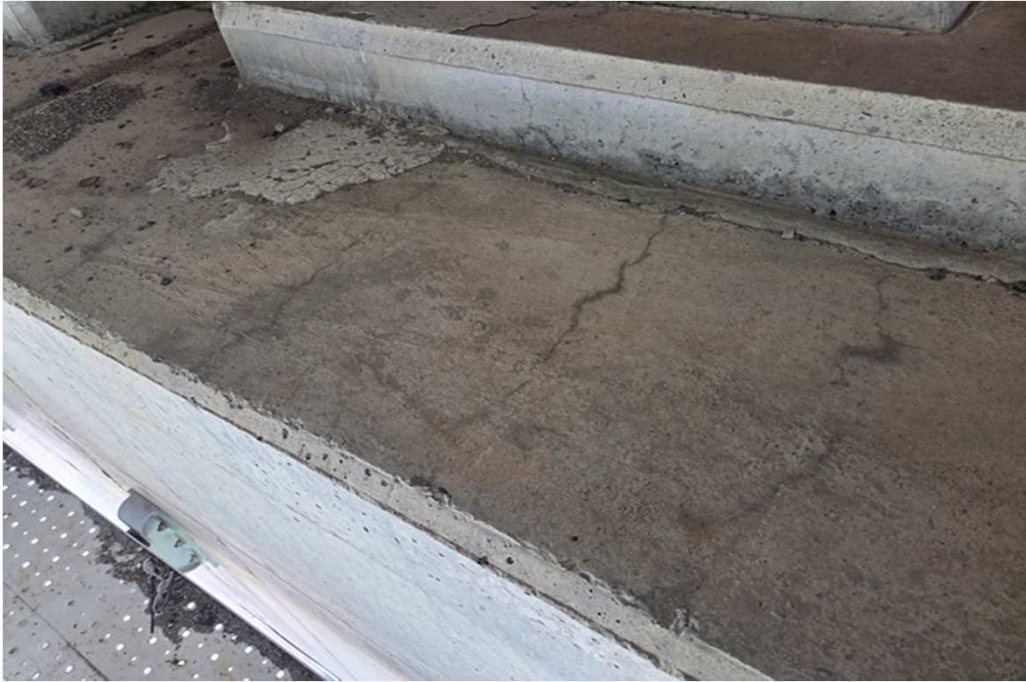
| 점검위치 | - | 고현천교(P9) | 사진번호 | #47 |

| 점검내용 | 교각 균열(cw=0.3mm미만) |

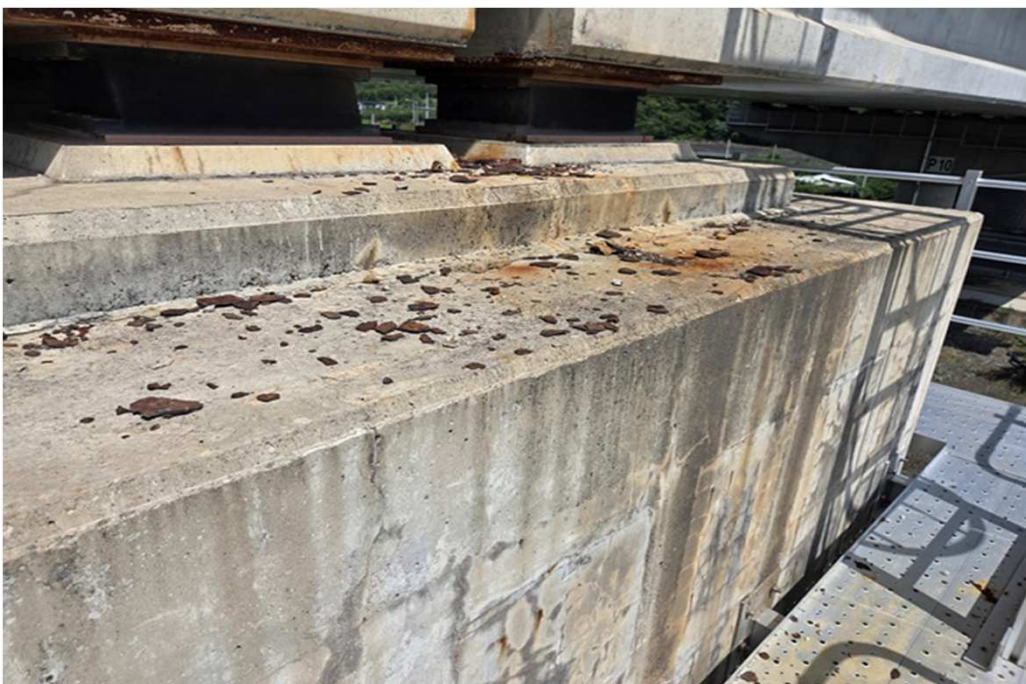
| 점검위치 | - | 고현천교(P9) | 사진번호 | #48 |

| 점검내용 | 교각 균열(cw=0.3mm이상) |

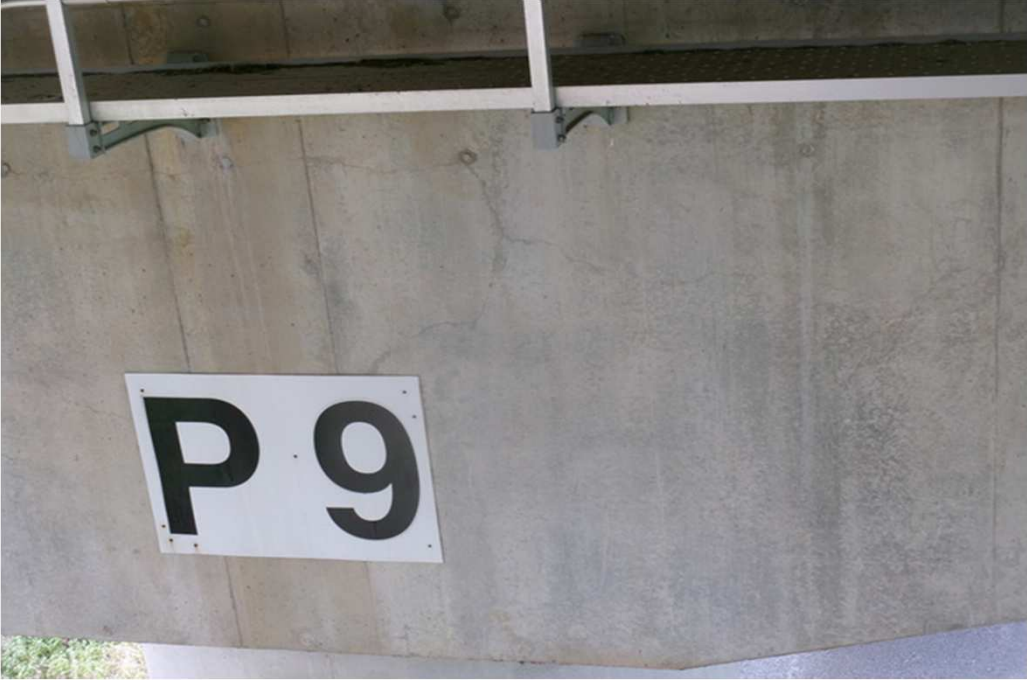
| 점검위치 | - 고현천교(P9) | 사진번호 | #49 |

| 점검내용 | 교각 망상균열 | | |

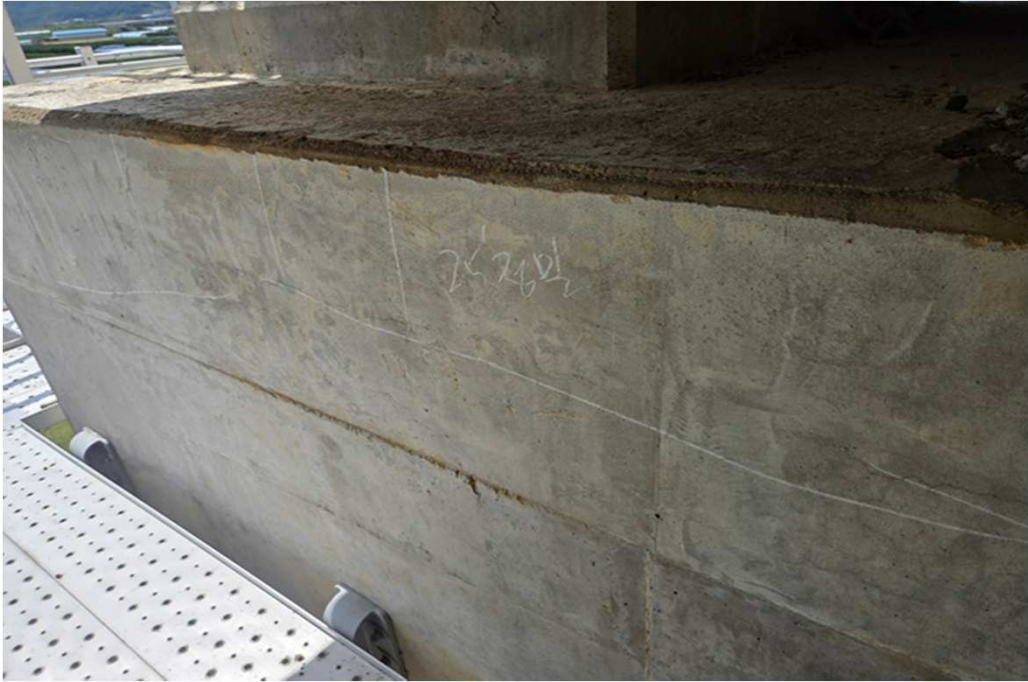
| 점검위치 | - | 고현천교(P10) | 사진번호 | #51 |

| 점검내용 | | 교각 균열(cw=0.3mm미만) | | |

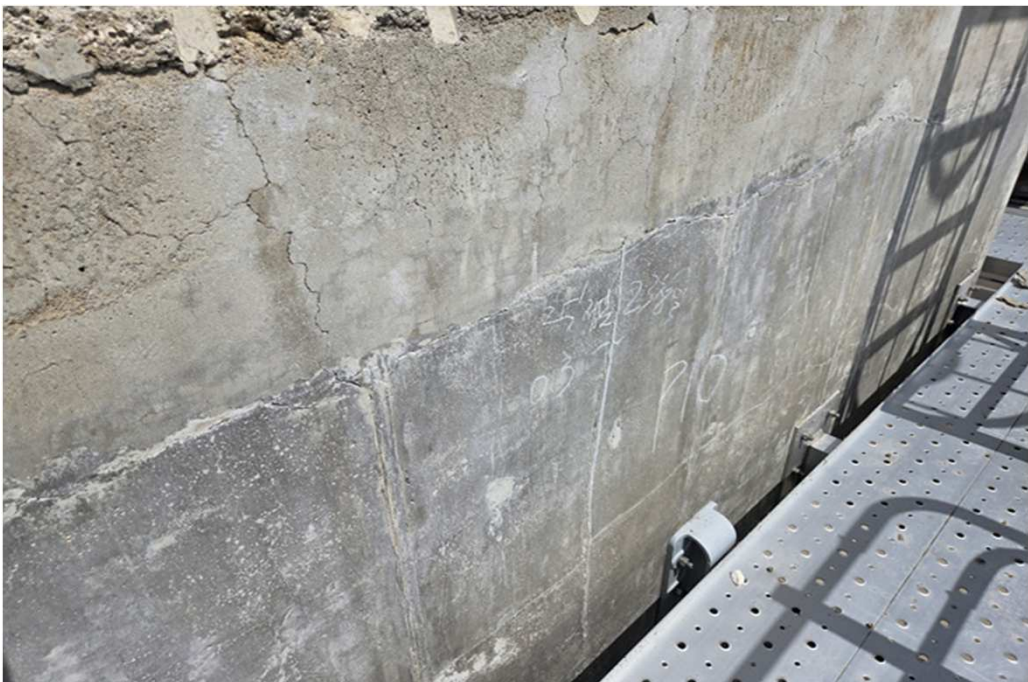
| 점검위치 | - | 고현천교(P10) | 사진번호 | #52 |

| 점검내용 | | 교각 균열(cw=0.3mm이상) | | |

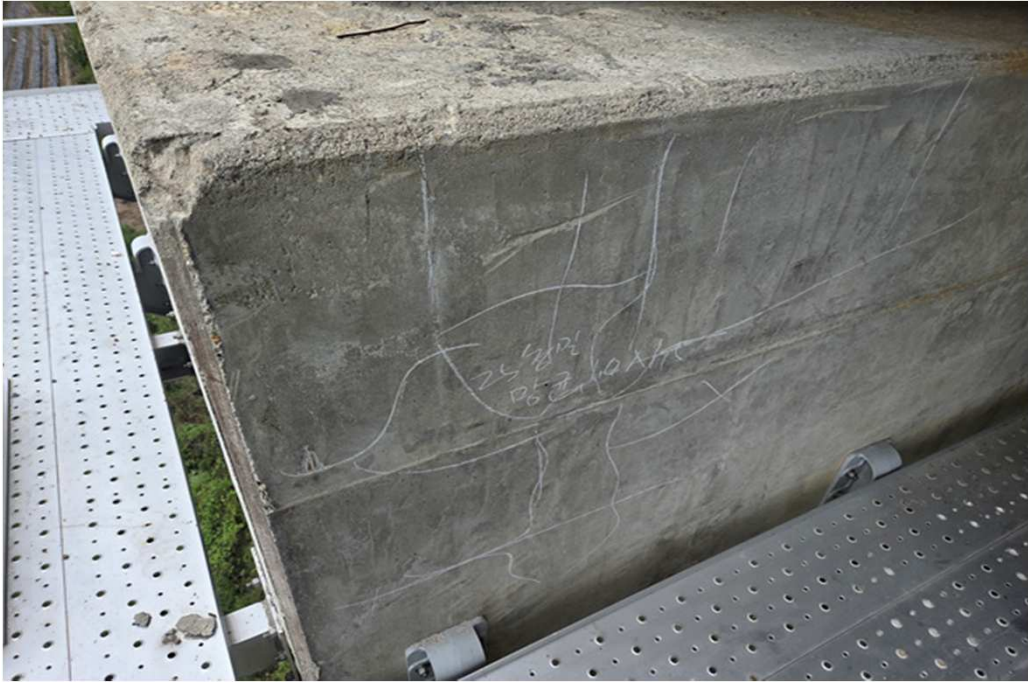
| 점검위치 | - | 고현천교(P10) | 사진번호 | #53 |

| 점검내용 | | 망상균열 | | |

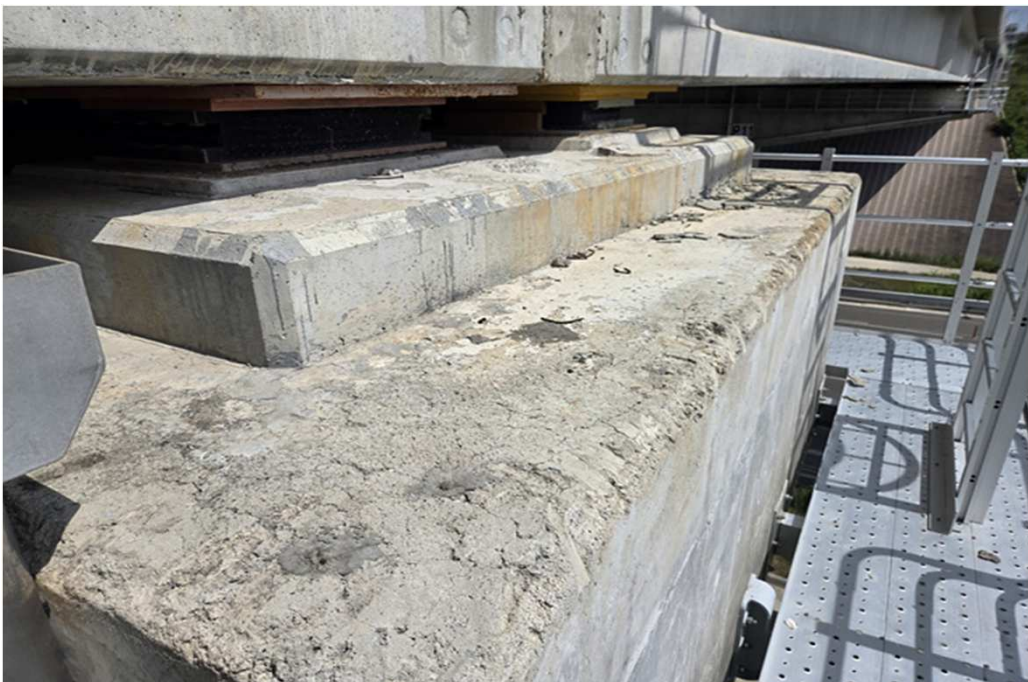
| 점검위치 | - | 고현천교(P10) | 사진번호 | #54 |

| 점검내용 | | 교각 충분리 | | |

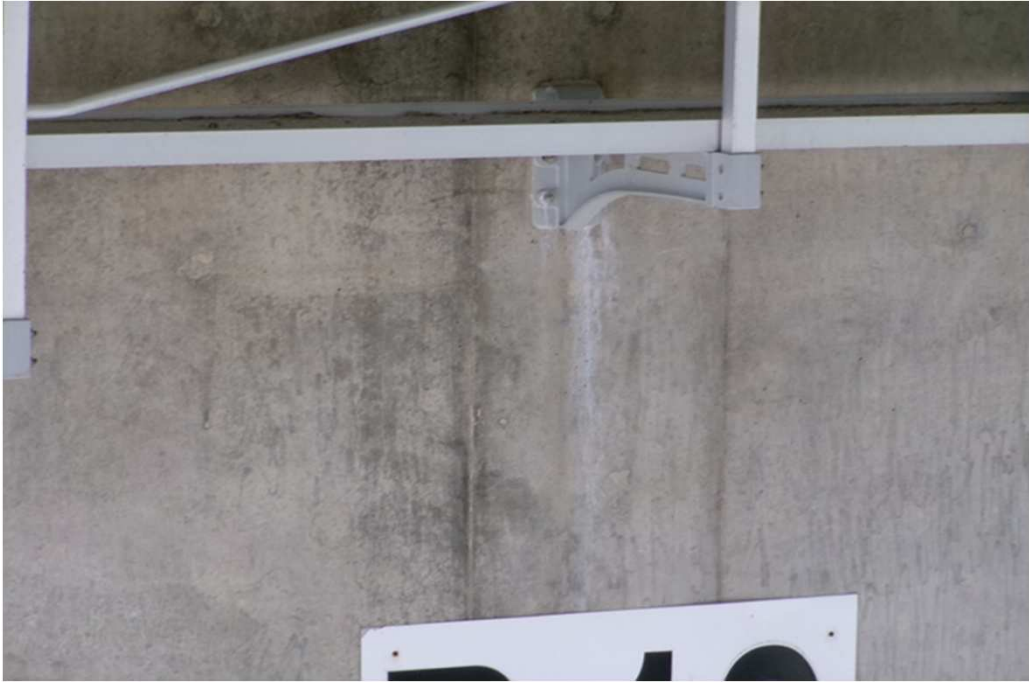
| 점검위치 | - | 고현천교(P10) | 사진번호 | #55 |

| 점검내용 | | 교각 백태 | | |

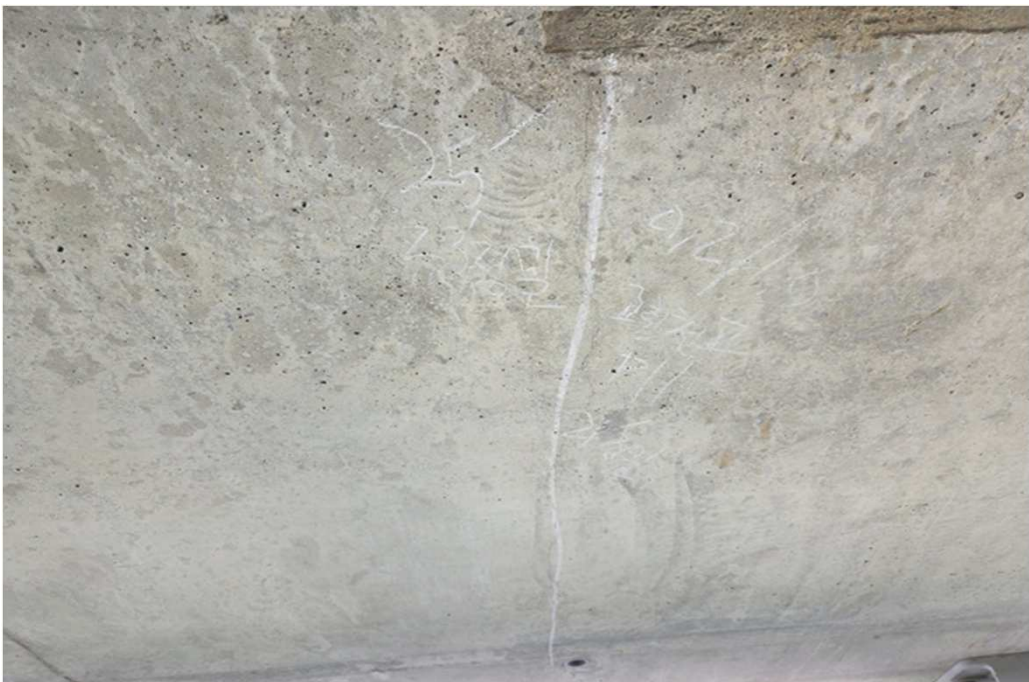
| 점검위치 | - | 고현천교(P11) | 사진번호 | #56 |

| 점검내용 | | 교각 균열(cw=0.3mm미만) | | |

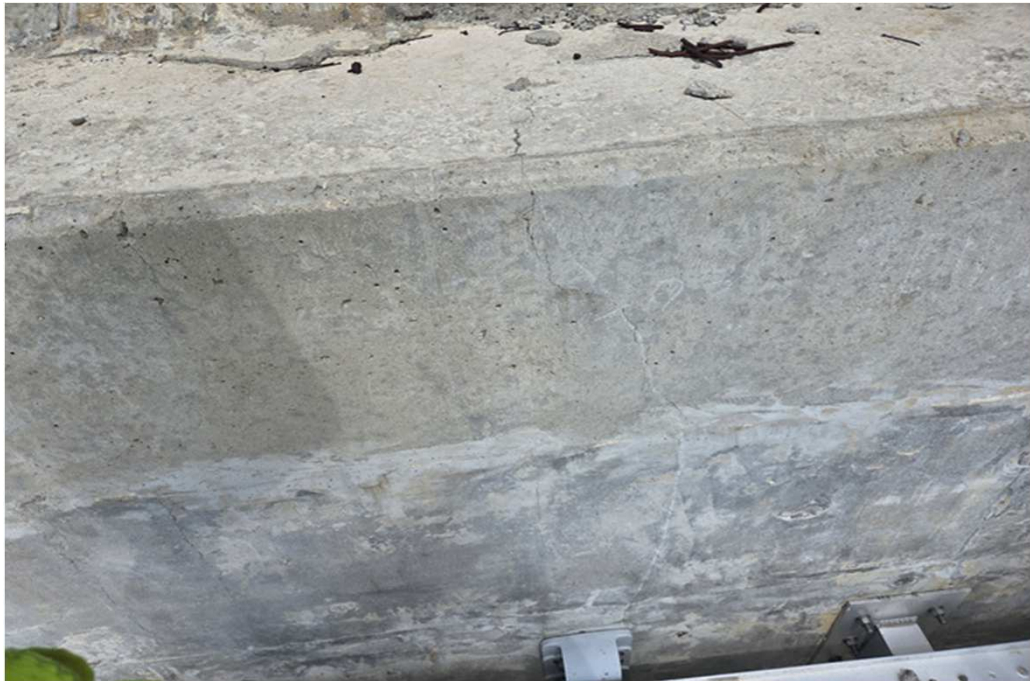
| 점검위치 | - | 고현천교(P11) | 사진번호 | #57 |

| 점검내용 | | 교각 균열(cw=0.3mm이상) | | |

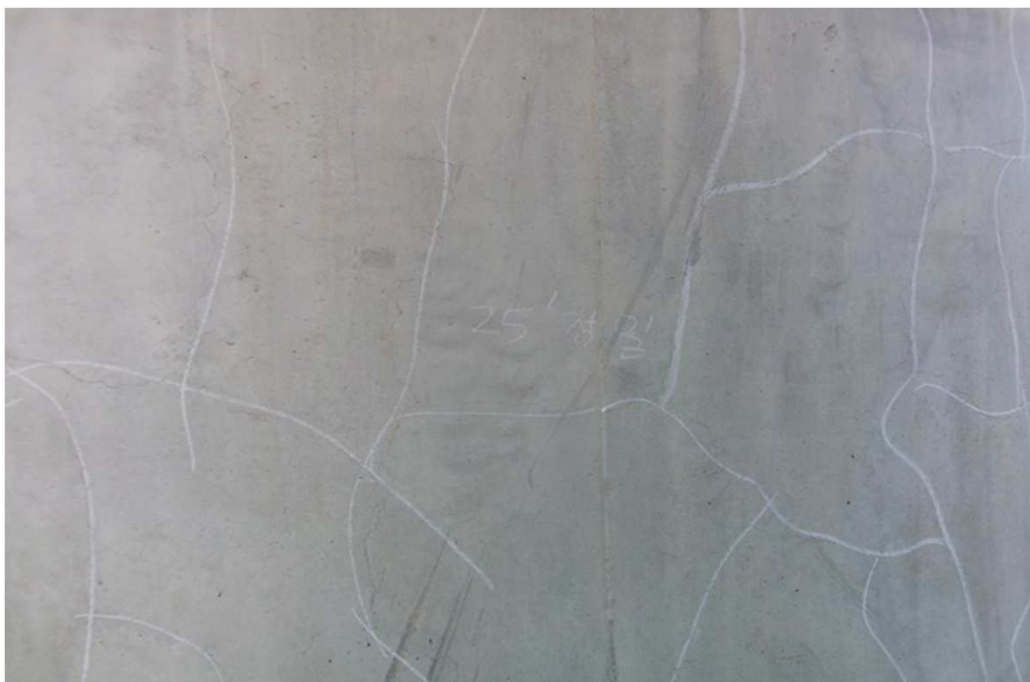
| 점검위치 | - | 고현천교(P11) | 사진번호 | #58 |

| 점검내용 | | 교각 망상균열 | | |

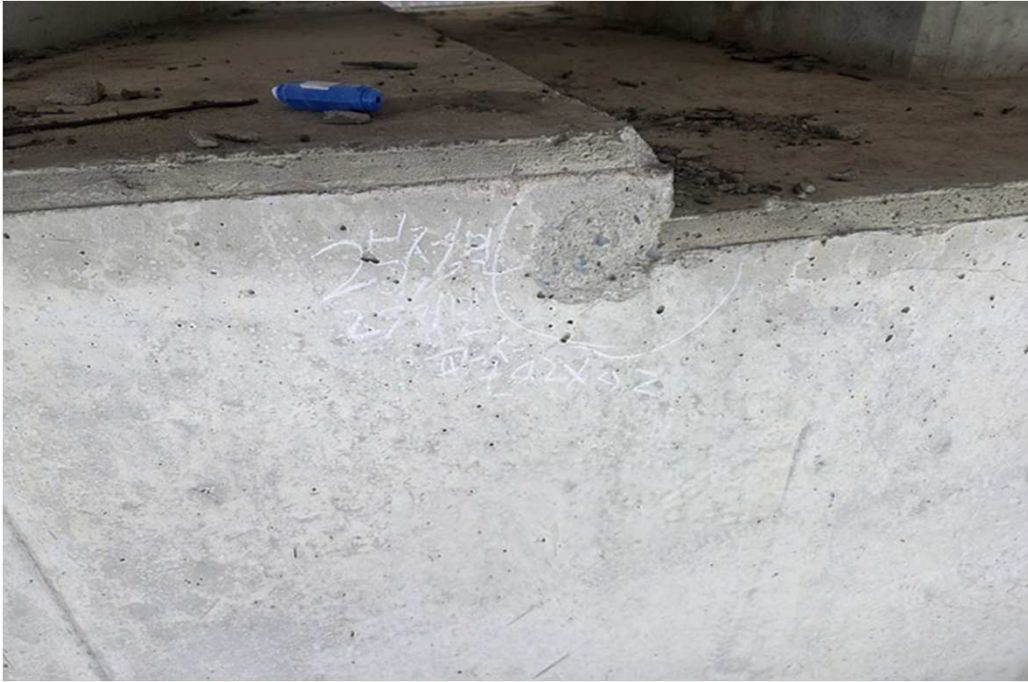
| 점검위치 | - | 고현천교(P11) | 사진번호 | #59 |

| 점검내용 | | 교각 파손 | | |

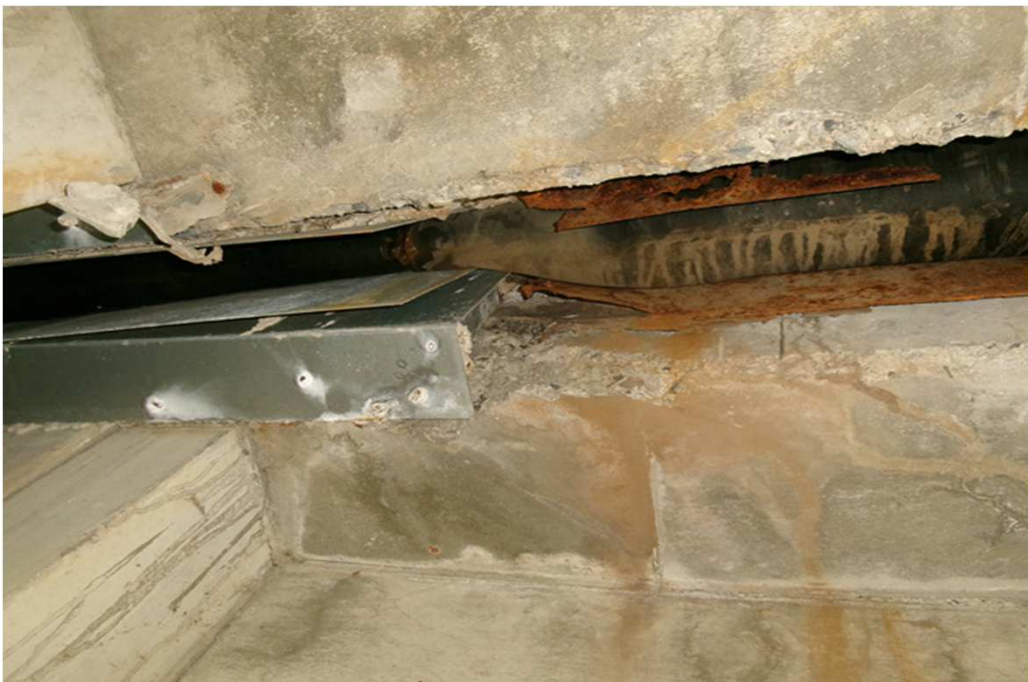
| 점검위치 | 영천 | 고현천교(S4) | 사진번호 | #60 |

| 점검내용 | | 바닥판하면 파손 | | |

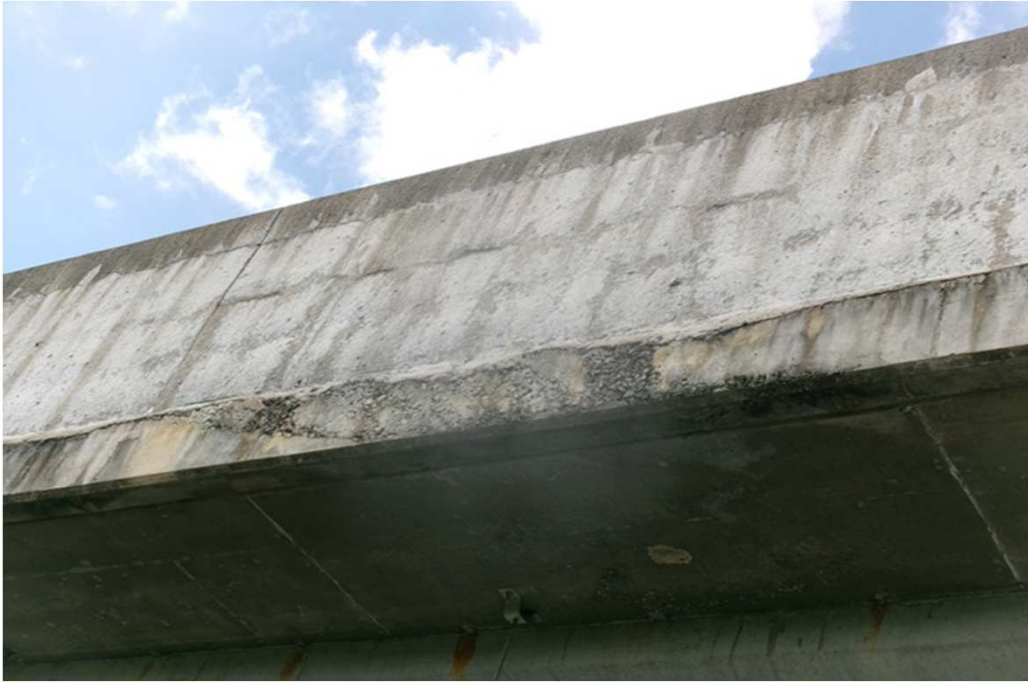
| 점검위치 | 영천 | 고현천교(S8) | 사진번호 | #61 |

| 점검내용 | | 바닥판하면 재료분리 | | |

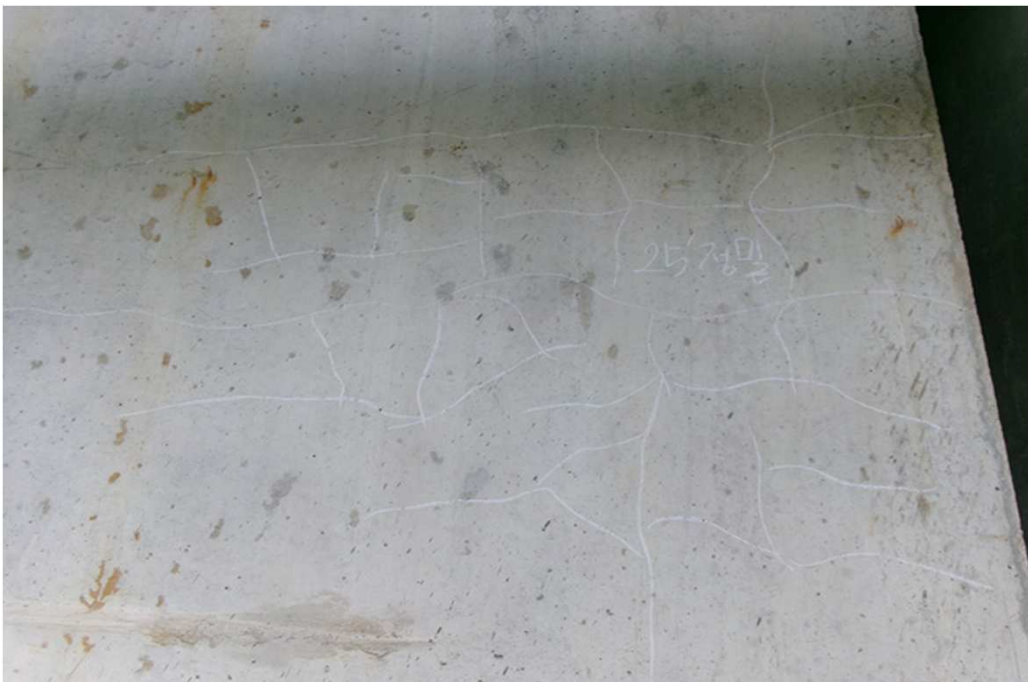
| 점검위치 | 영천 | 고현천교(S3) | 사진번호 | #62 |

| 점검내용 | | 거더 망상균열 | | |

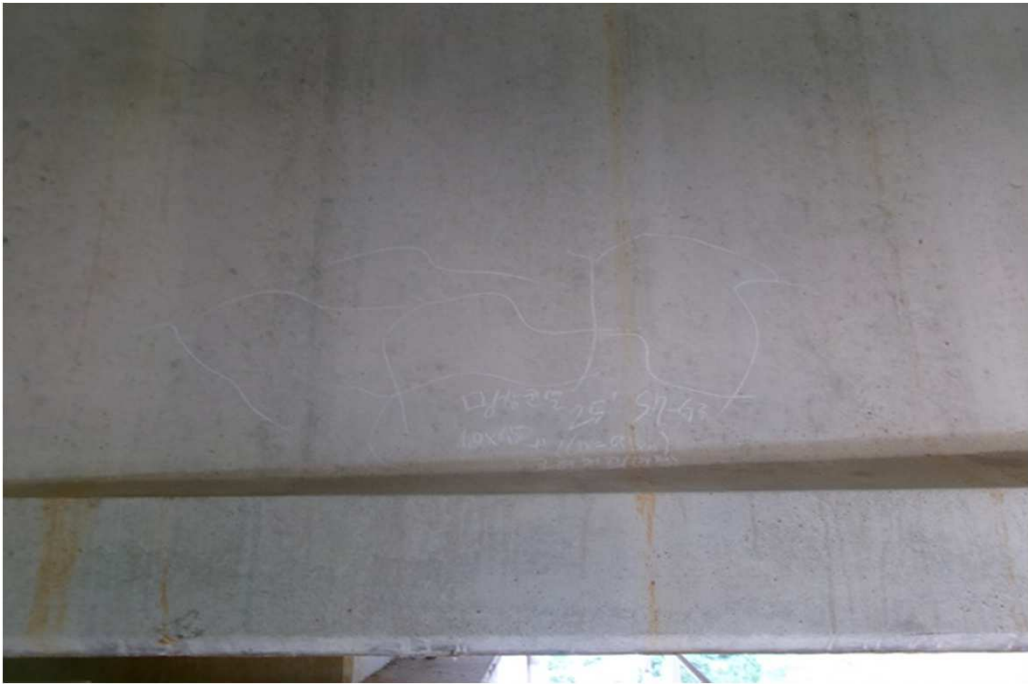
| 점검위치 | 영천 | 고현천교(S7) | 사진번호 | #63 |

| 점검내용 | | 거더 망상균열 | | |

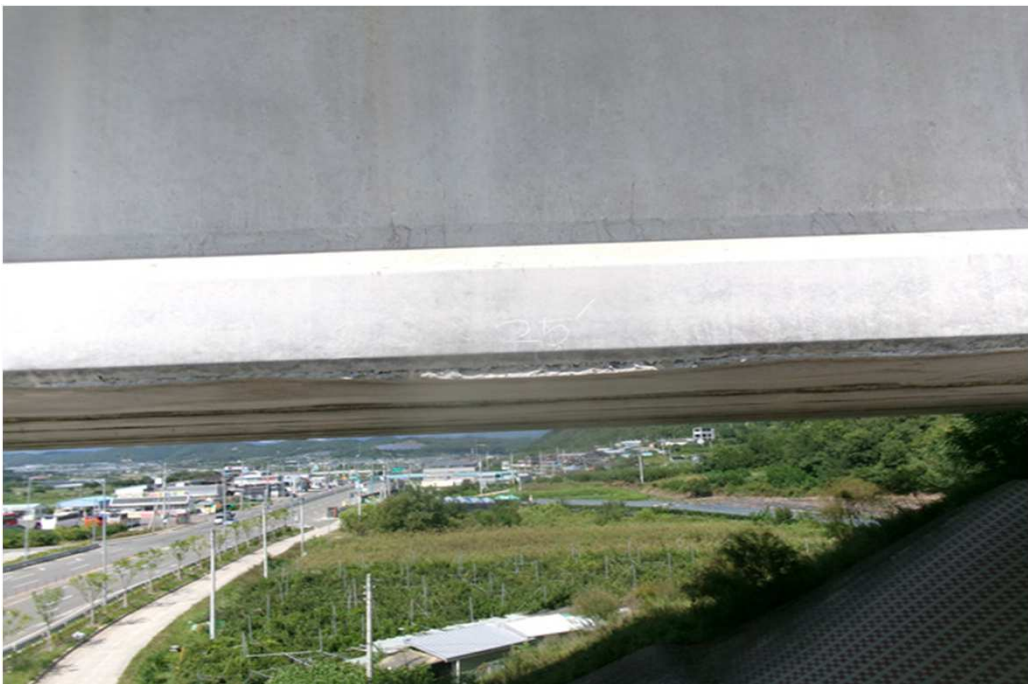
| 점검위치 | 영천 | 고현천교(S12) | 사진번호 | #64 |

| 점검내용 | | 거더 배부름 | | |

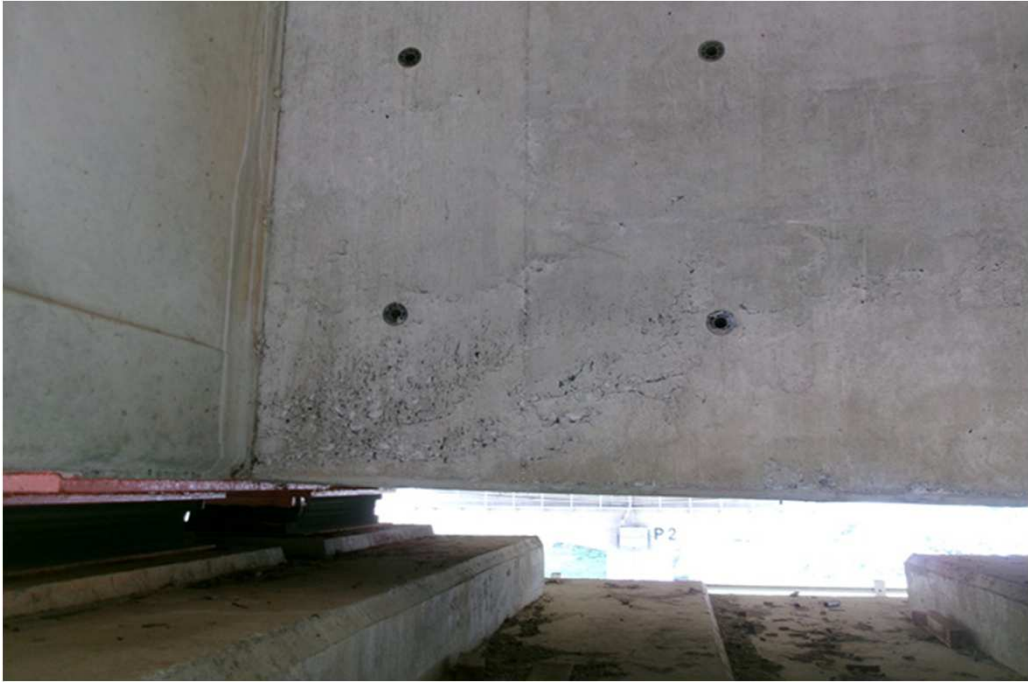
| 점검위치 | 영천 | 고현천교(S1) | 사진번호 | #65 |

| 점검내용 | | 가로보 재료분리 | | |

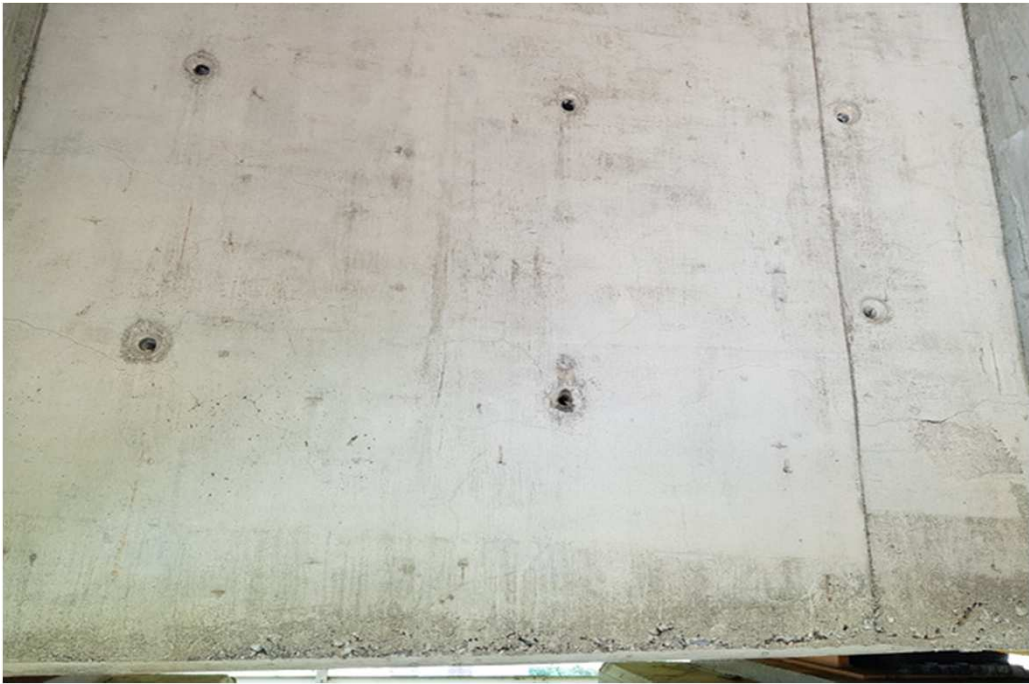
| 점검위치 | 영천 | 고현천교(S5) | 사진번호 | #69 |

| 점검내용 | | 가로보 망상균열 | | |
