## 도로교량 하자 목록(9공구)

## 도로교량 하자 목록(9공구 - 고현천교)

## 사진대지

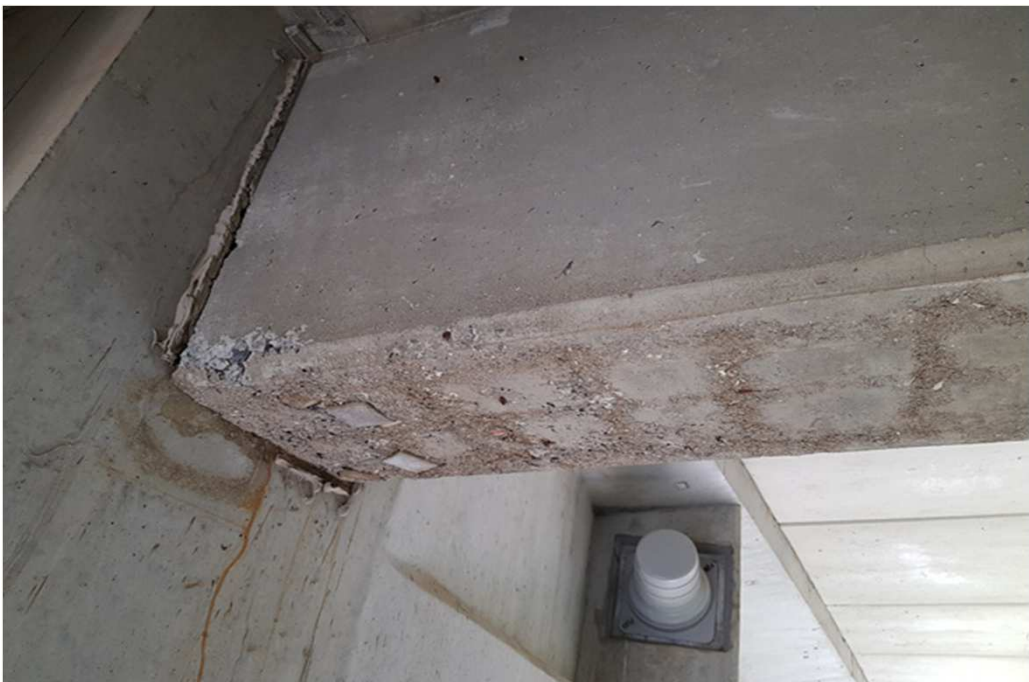
| 점검위치 | 영천 | 고현천교(S6) | 사진번호 | #70 |

| 점검내용 | | 가로보 재료분리 | | |

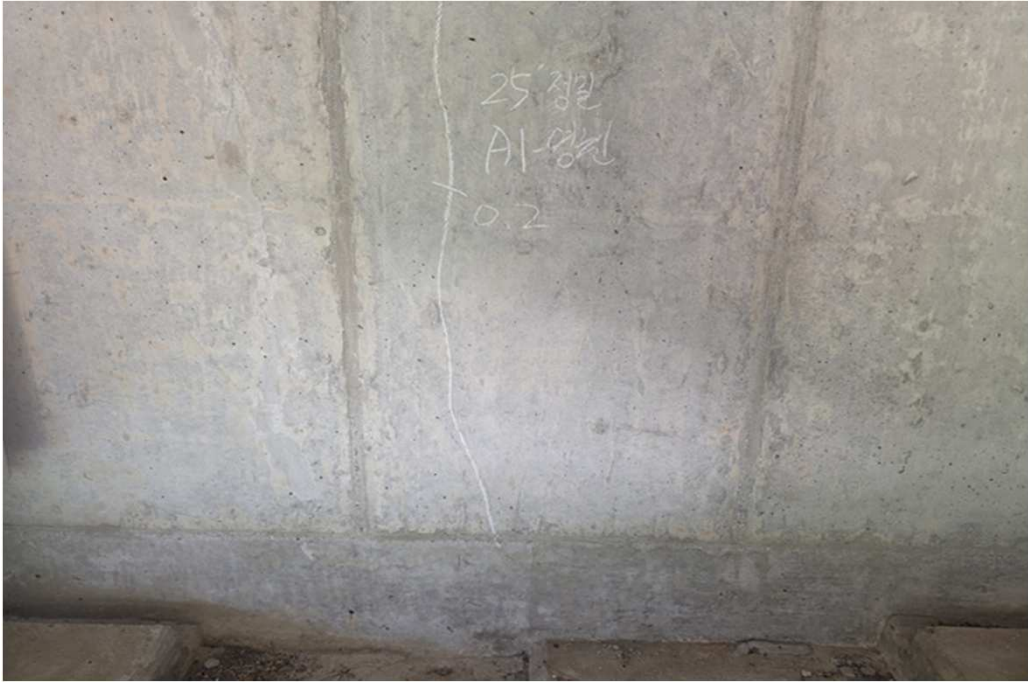
| 점검위치 | 영천 | 고현천교(A1) | 사진번호 | #73 |

| 점검내용 | | 교대 균열(cw=0.3mm미만) | | |

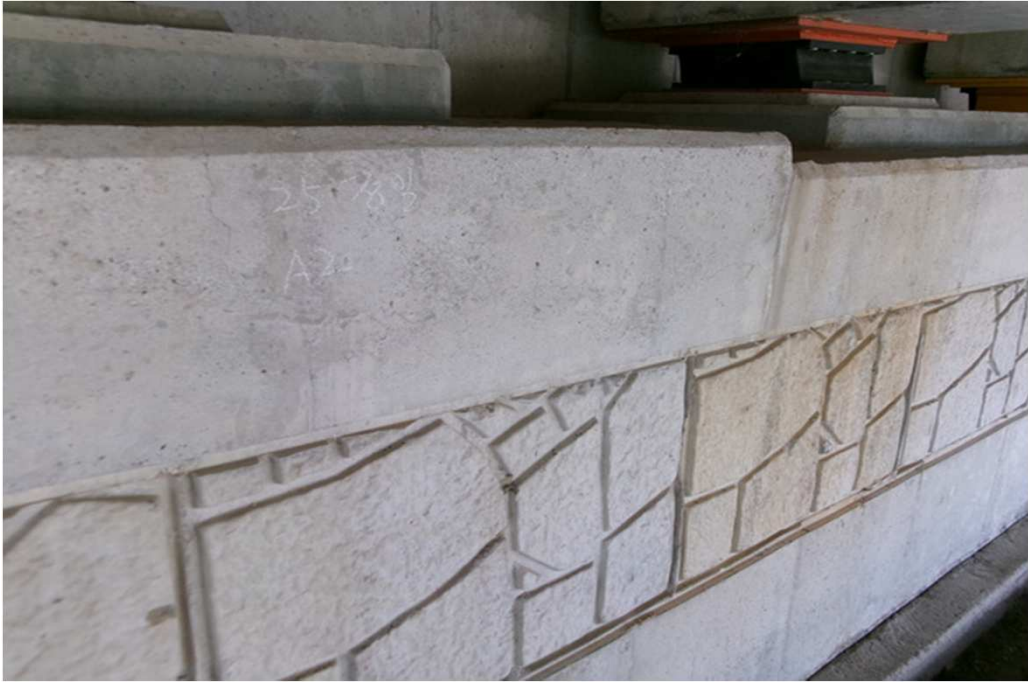
| 점검위치 | 영천 | 고현천교(A2) | 사진번호 | #75 |

| 점검내용 | | 교대 균열(cw=0.3mm미만) | | |

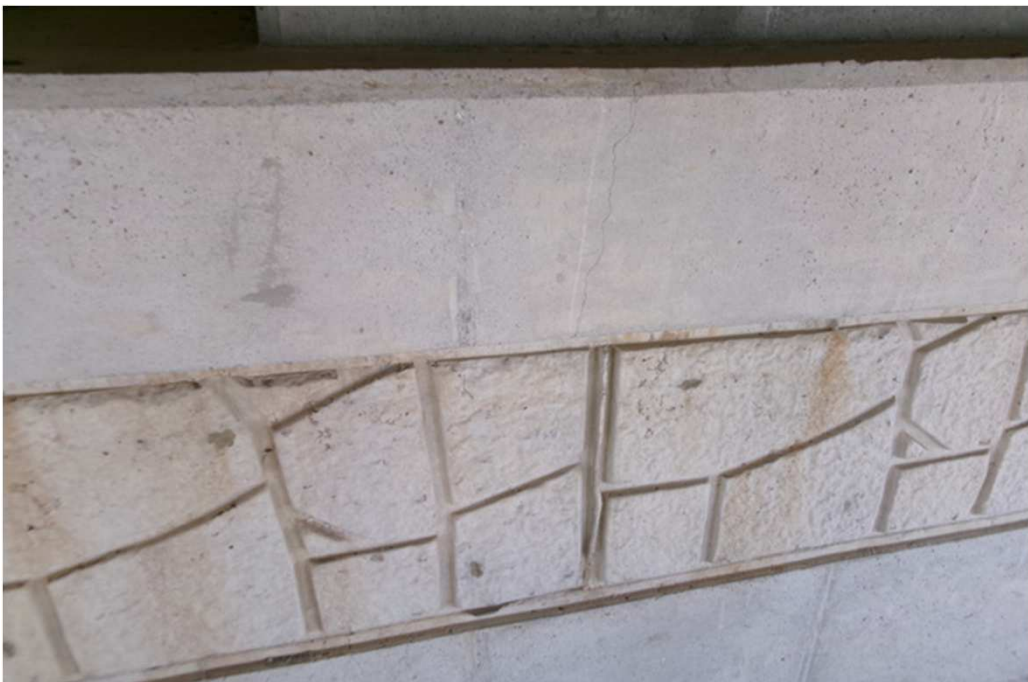
| 점검위치 | 영천 | 고현천교(A2) | 사진번호 | #76 |

| 점검내용 | | 교대 균열(cw=0.3mm이상) | | |

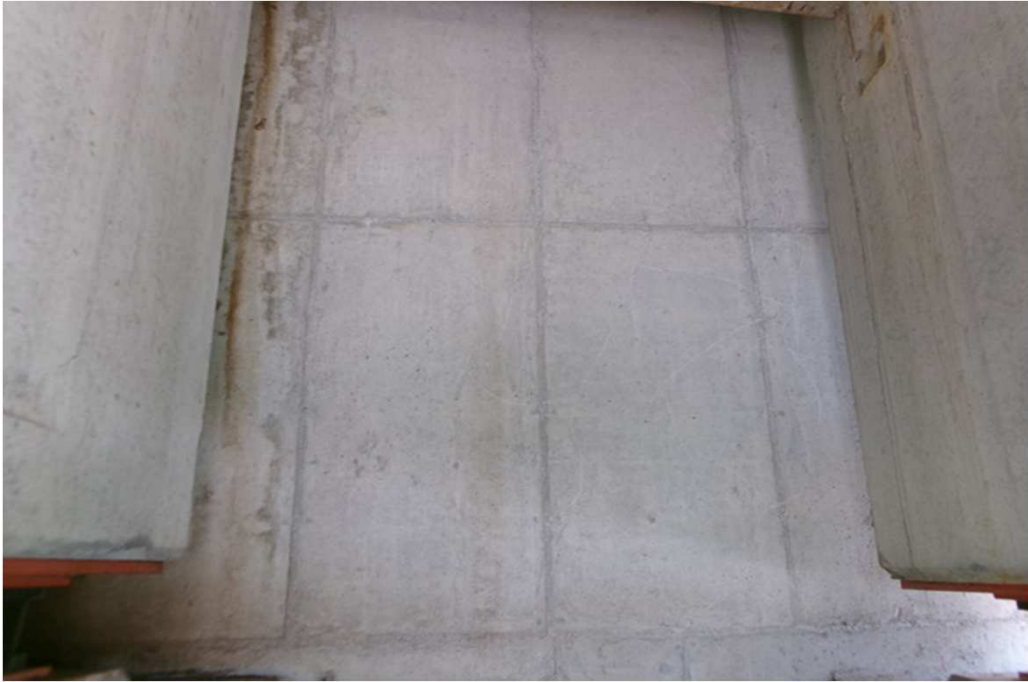
| 점검위치 | 영천 | 고현천교(A2) | 사진번호 | #77 |

| 점검내용 | | 교대 망상균열 | | |

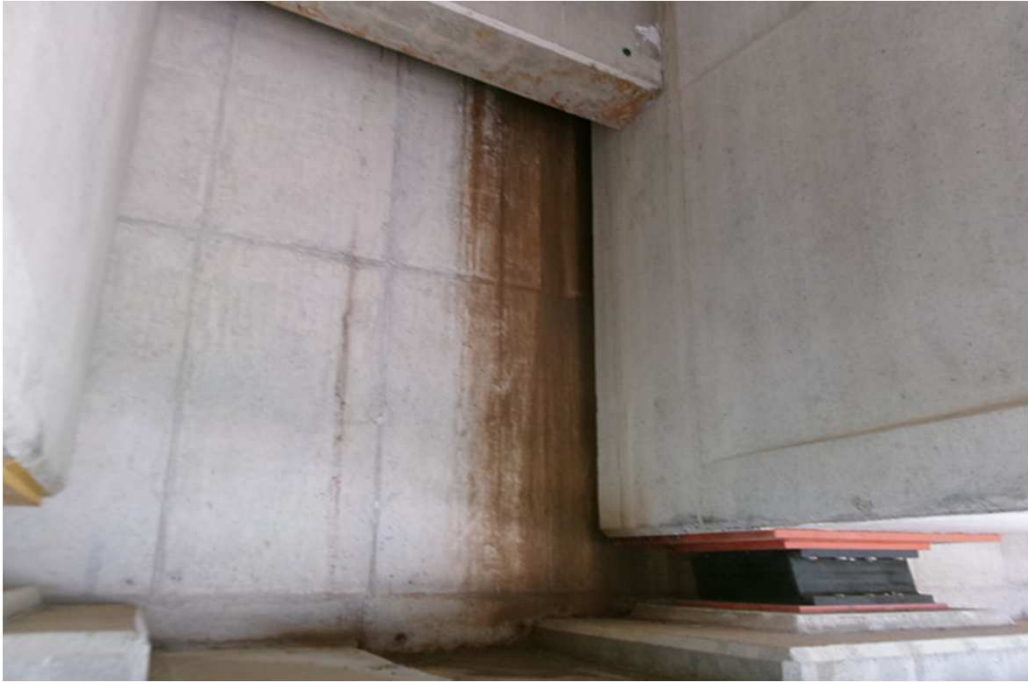
| 점검위치 | 영천 | 고현천교(A2) | 사진번호 | #79 |

| 점검내용 | | 교대 누수흔적 | | |
