## 도로교량 하자 목록(10공구)

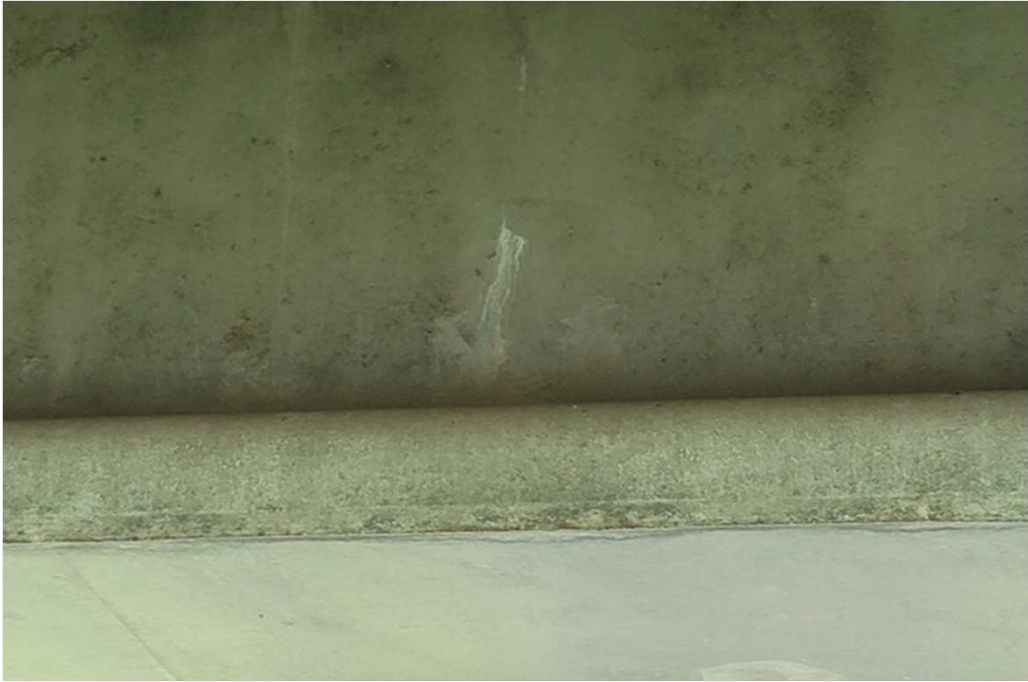
| 점검위치 | 상주 | 산하교(S6) | 사진번호 | #07 |

| 점검내용 | | 거더 백태 | | |

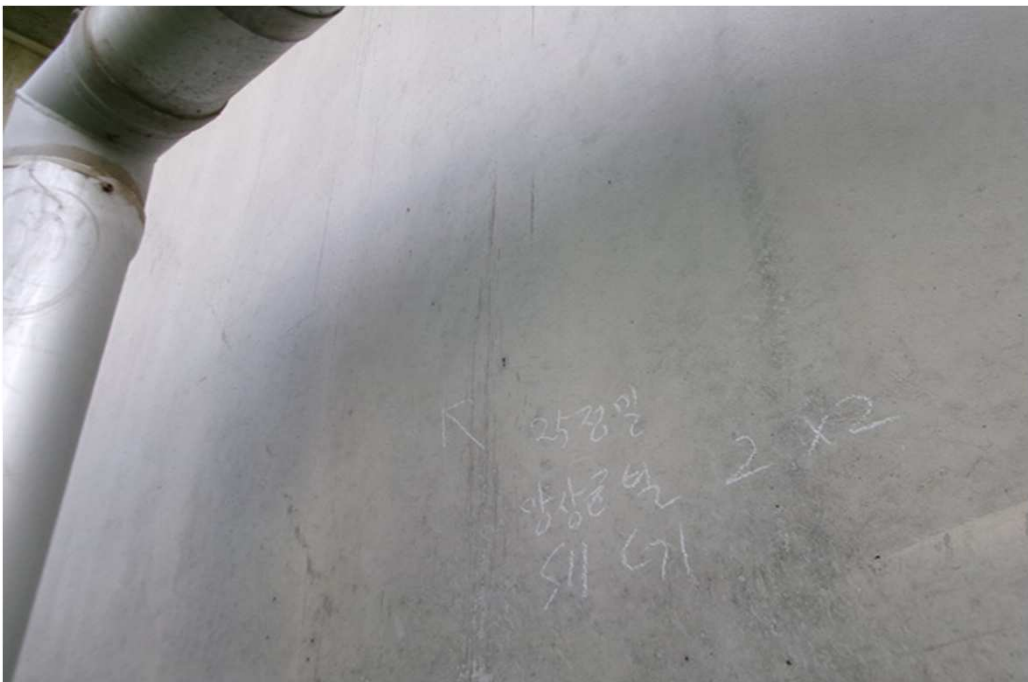
| 점검위치 | 상주 | 산하교(S11) | 사진번호 | #08 |

| 점검내용 | | 거더 망상균열 | | |

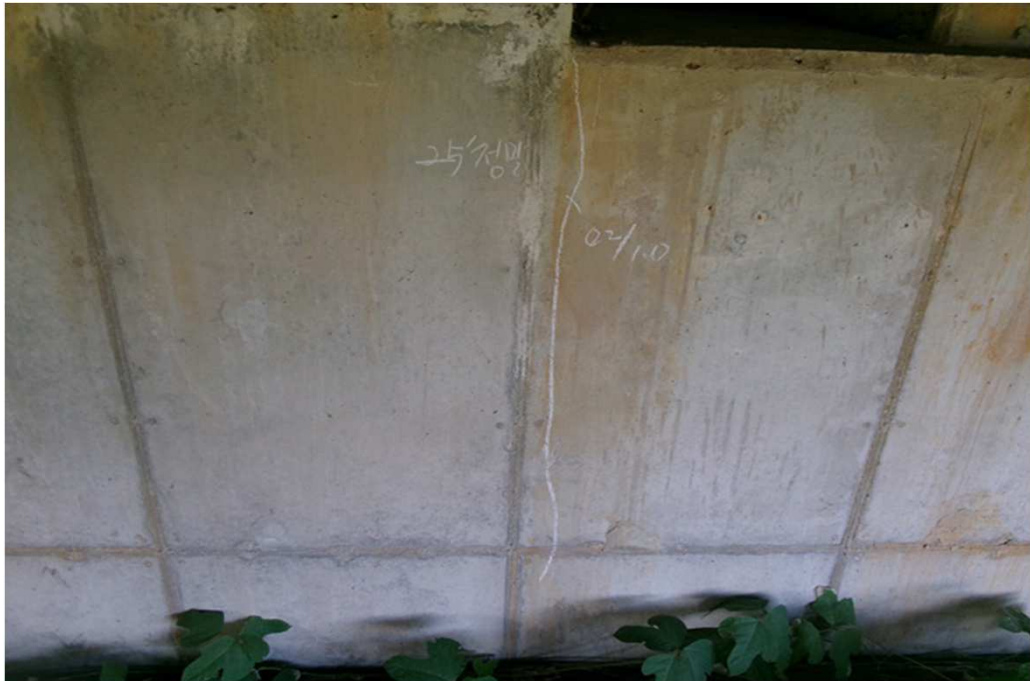
| 점검위치 | 상주 | 산하교(A1) | 사진번호 | #13 |

| 점검내용 | | 교대 균열(cw=0.3mm미만) | | |

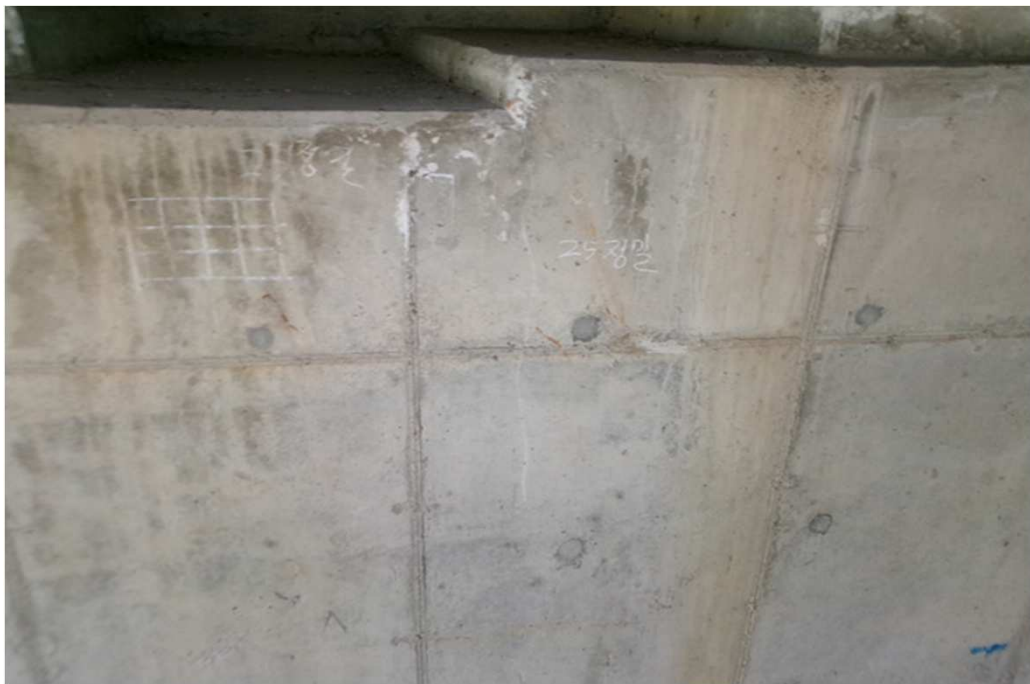
| 점검위치 | 상주 | 산하교(A2) | 사진번호 | #15 |

| 점검내용 | | 교대 균열(cw=0.3mm미만) | | |

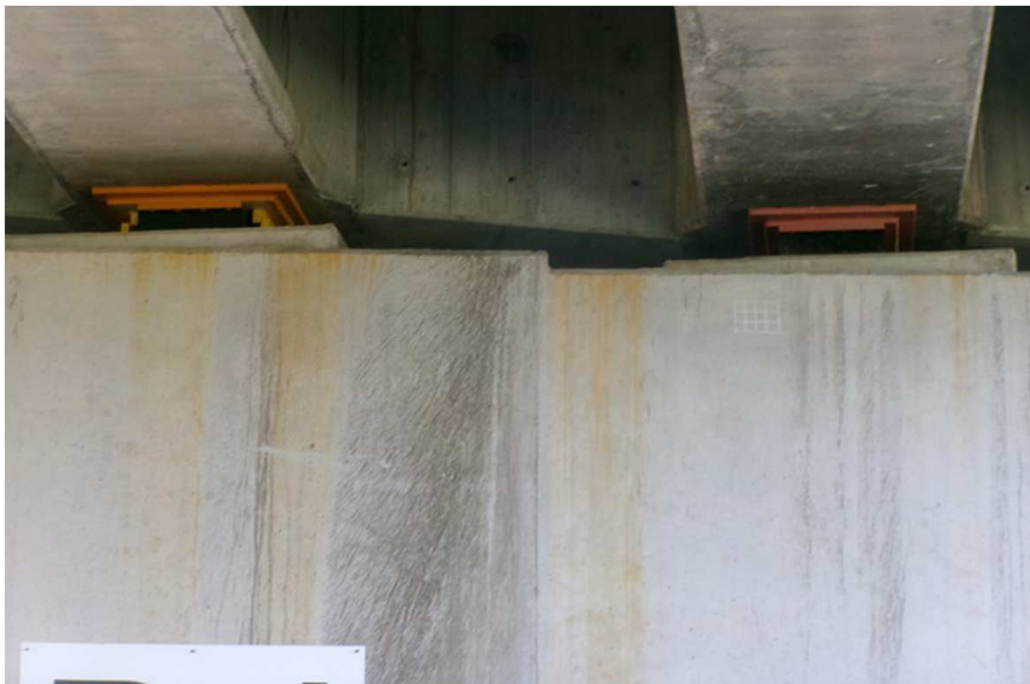
| 점검위치 | 상주 | 산하교(P1) | 사진번호 | #16 |

| 점검내용 | | 교각 균열(cw=0.3mm미만) | | |

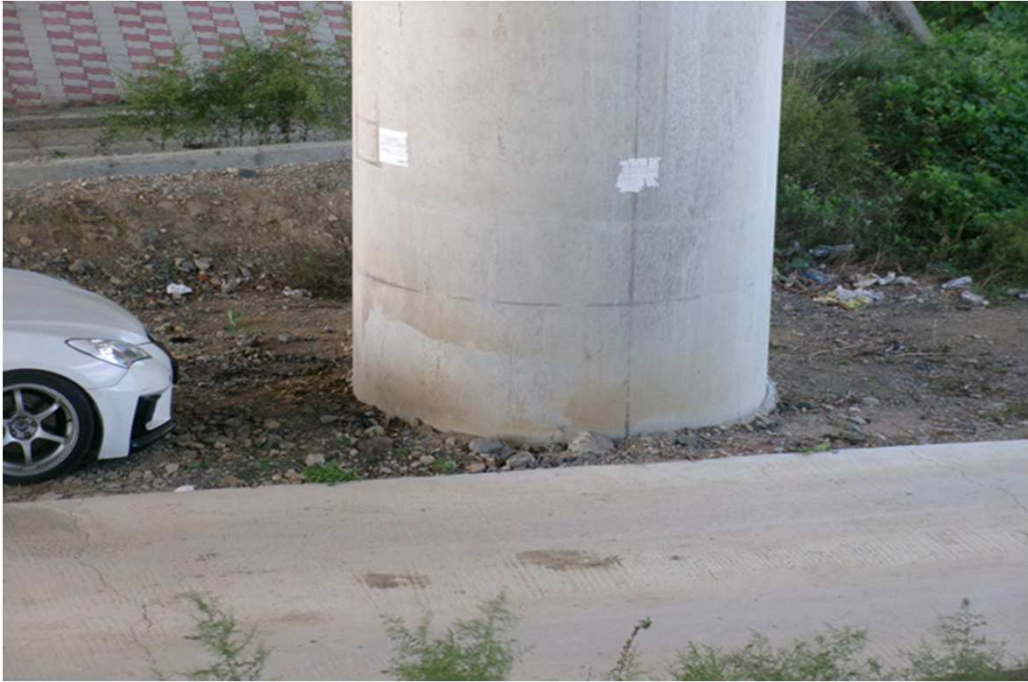
| 점검위치 | 상주 | 산하교(P1) | 사진번호 | #17 |

| 점검내용 | | 교각 화재흔적 보수 | | |

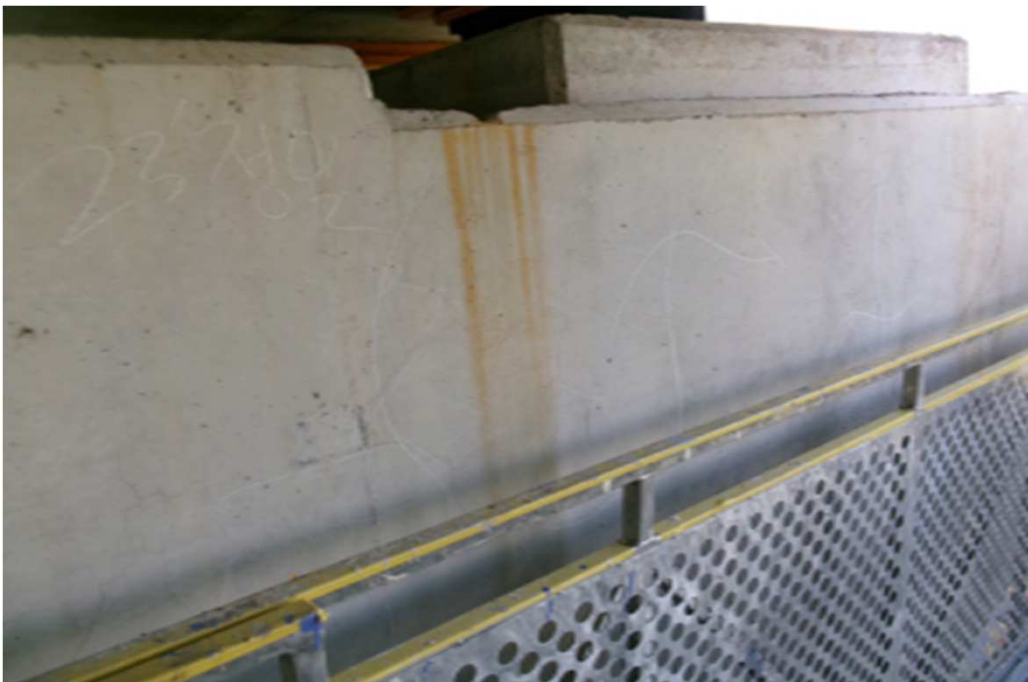
| 점검위치 | 상주 | 산하교(P3) | 사진번호 | #18 |

| 점검내용 | | 교각 망상균열 | | |

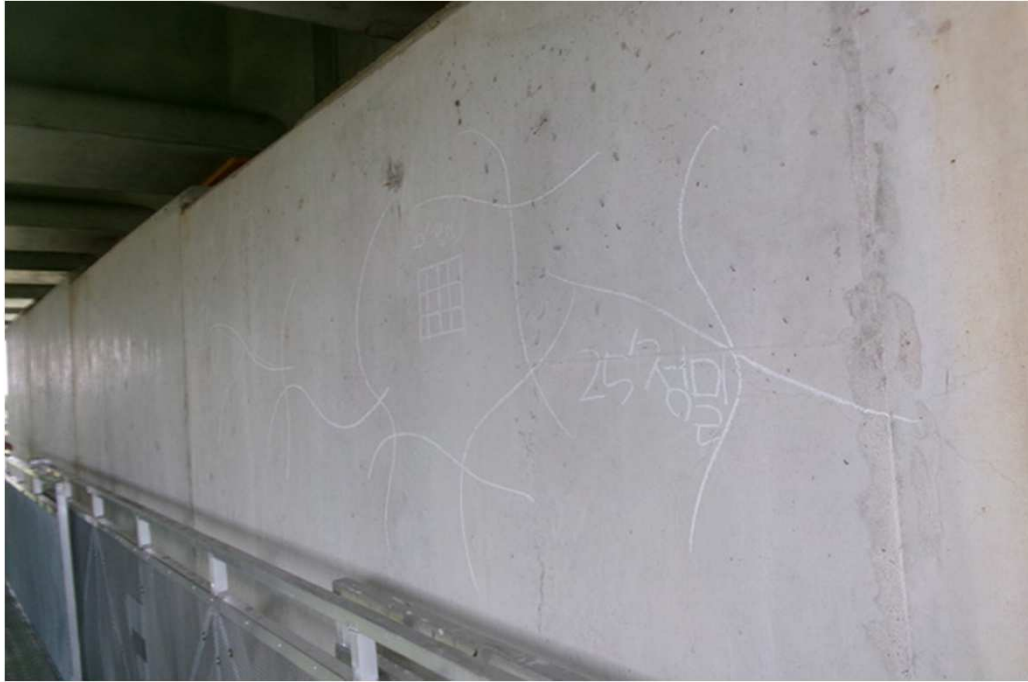
| 점검위치 | 상주 | 산하교(P5) | 사진번호 | #21 |

| 점검내용 | | 교각 망상균열 | | |

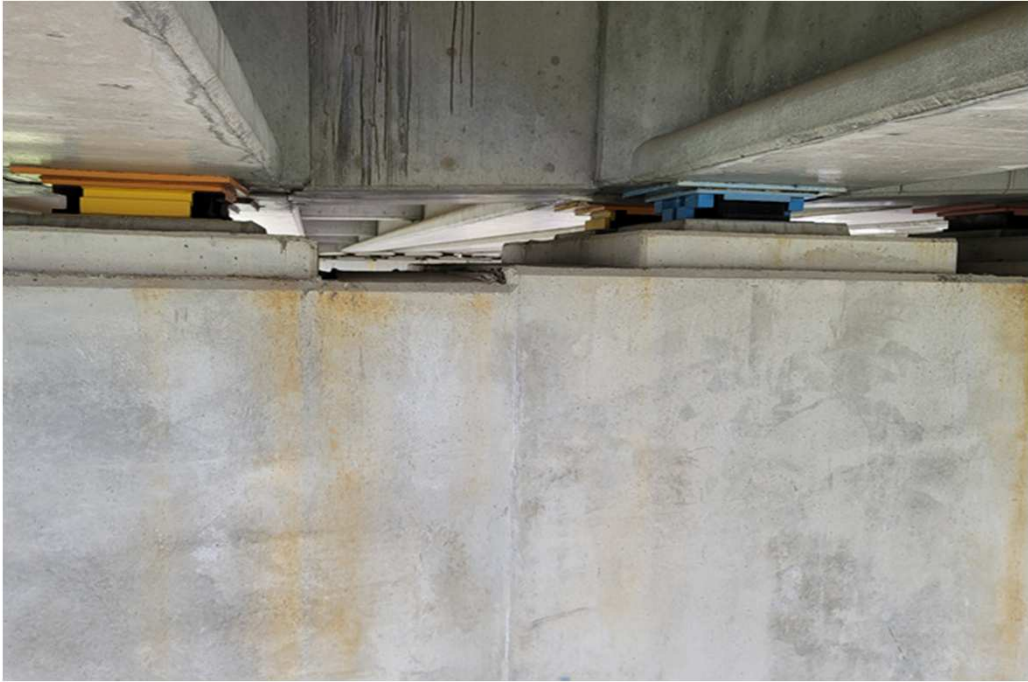
| 점검위치 | 상주 | 산하교(P6) | 사진번호 | #23 |

| 점검내용 | | 교각 균열(cw=0.3mm미만) | | |

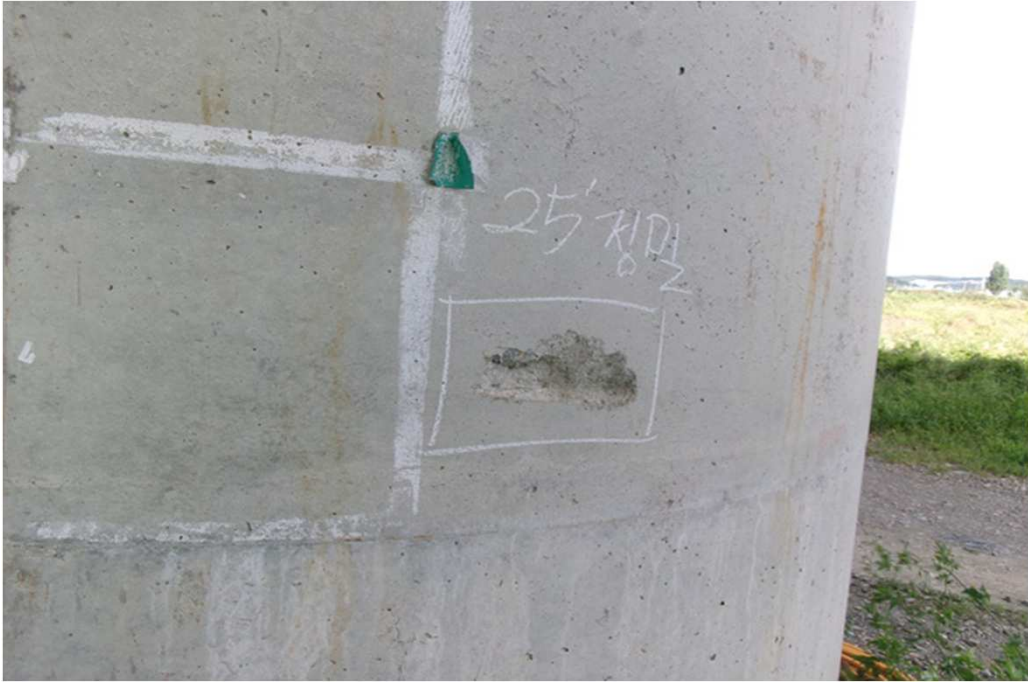
| 점검위치 | 상주 | 산하교(P6) | 사진번호 | #25 |

| 점검내용 | | 교각 파손 | | |

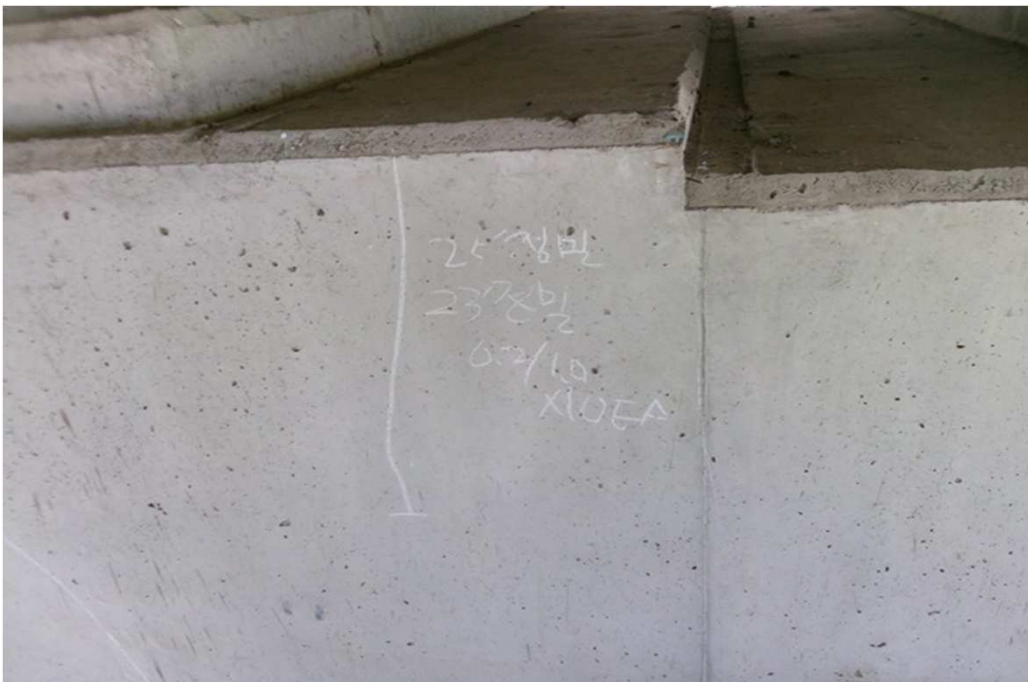
| 점검위치 | 상주 | 산하교(P7) | 사진번호 | #26 |

| 점검내용 | | 교각 균열(cw=0.3mm미만) | | |

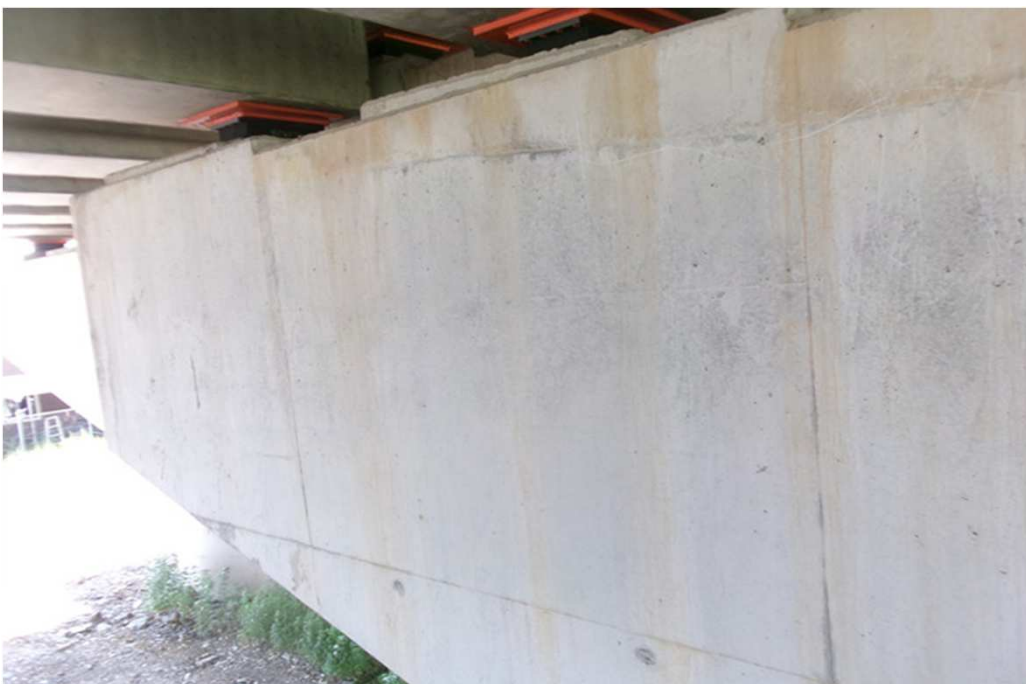
| 점검위치 | 상주 | 산하교(P8) | 사진번호 | #28 |

| 점검내용 | | 교각 망상균열 | | |

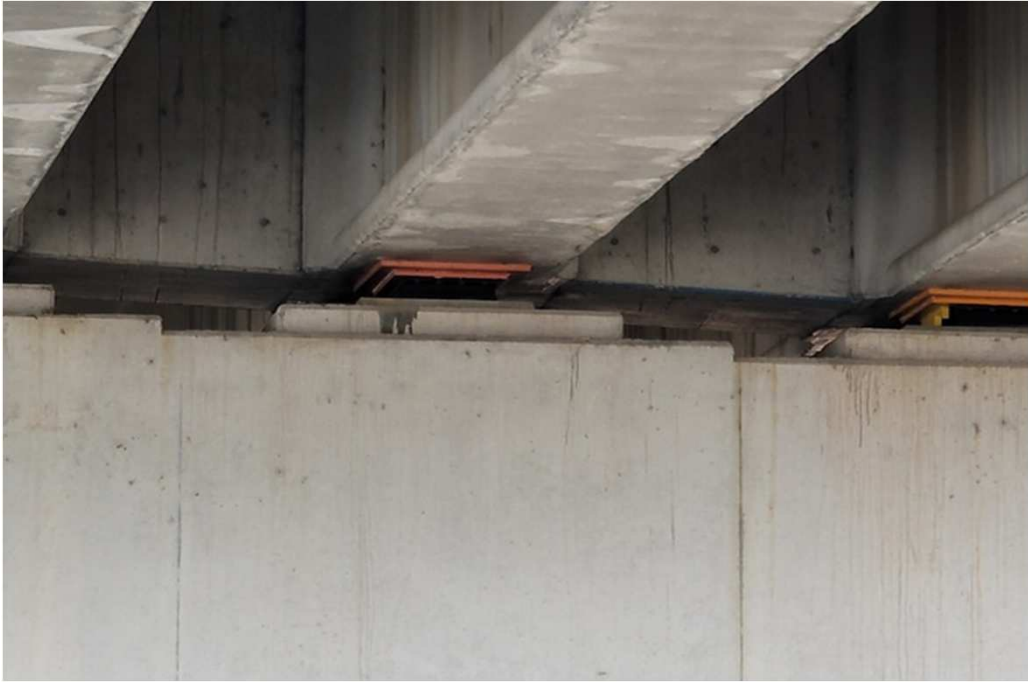
| 점검위치 | 상주 | 산하교(P9) | 사진번호 | #29 |

| 점검내용 | | 교각 균열(cw=0.3mm미만) | | |

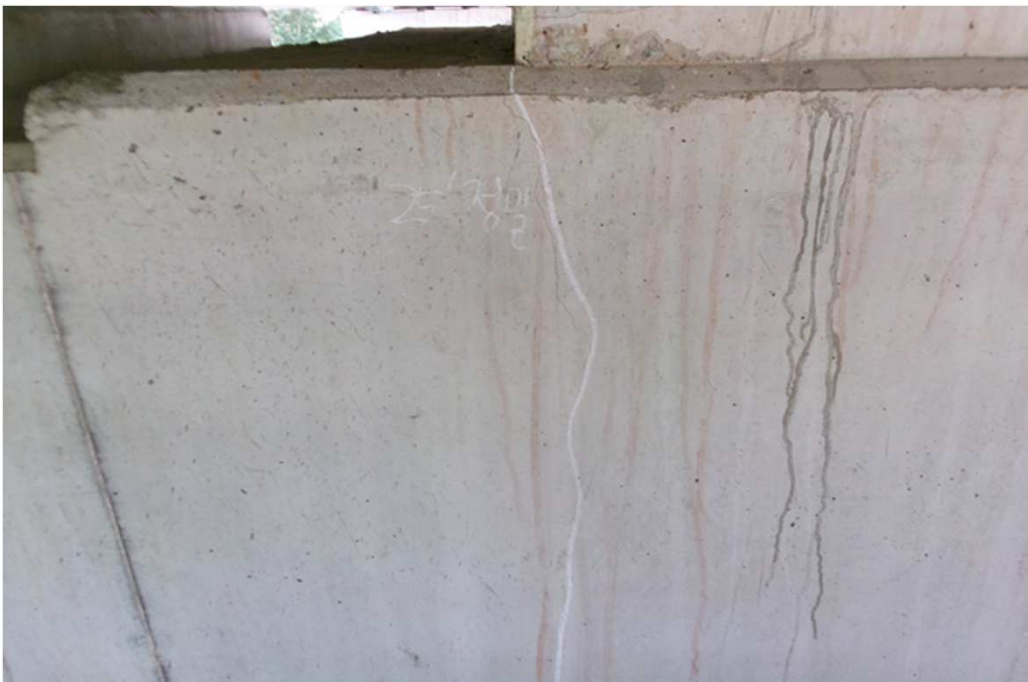
| 점검위치 | 상주 | 산하교(P9) | 사진번호 | #30 |

| 점검내용 | | 교각 균열(cw=0.3mm이상) | | |

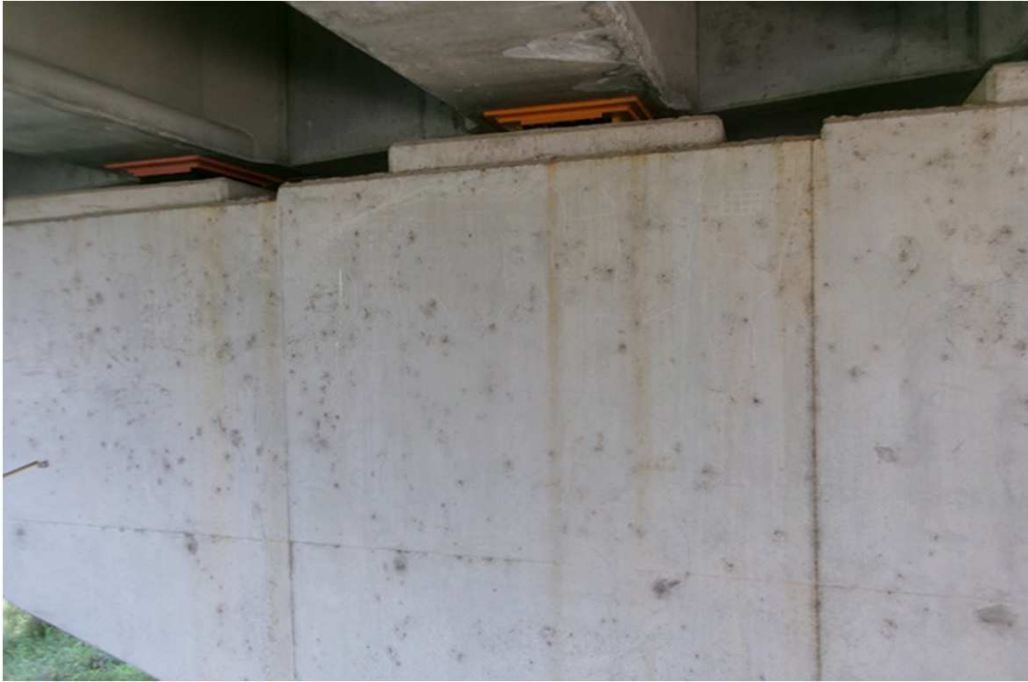
| 점검위치 | 상주 | 산하교(P10) | 사진번호 | #31 |

| 점검내용 | | 교각 망상균열 | | |

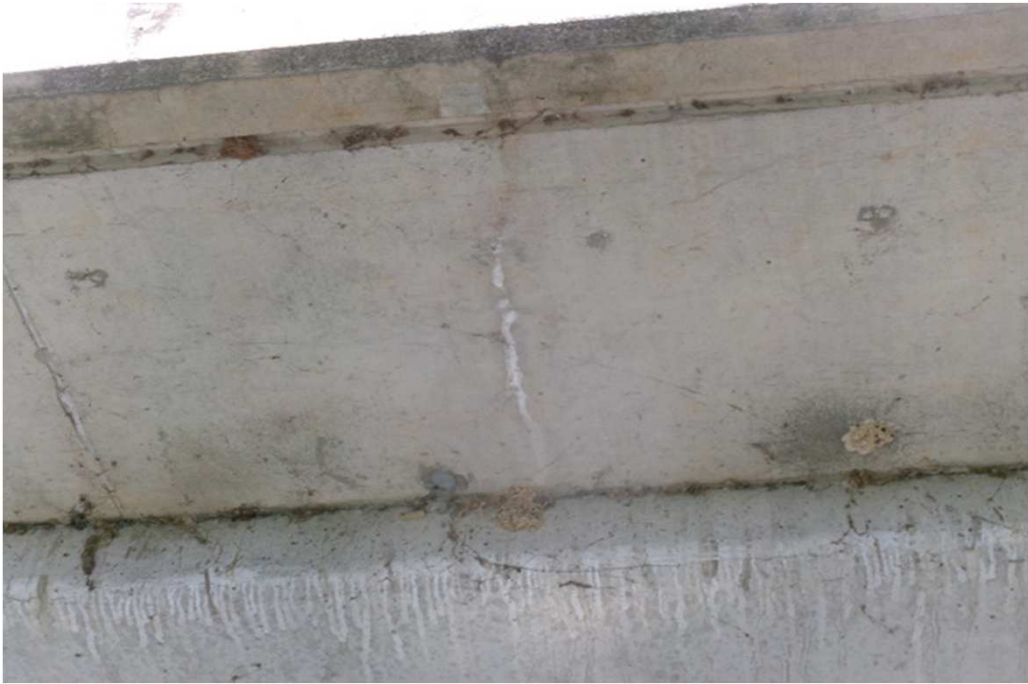
| 점검위치 | 영천 | 산하교(S2) | 사진번호 | #35 |

| 점검내용 | | 바닥판하면 균열부 백태 | | |

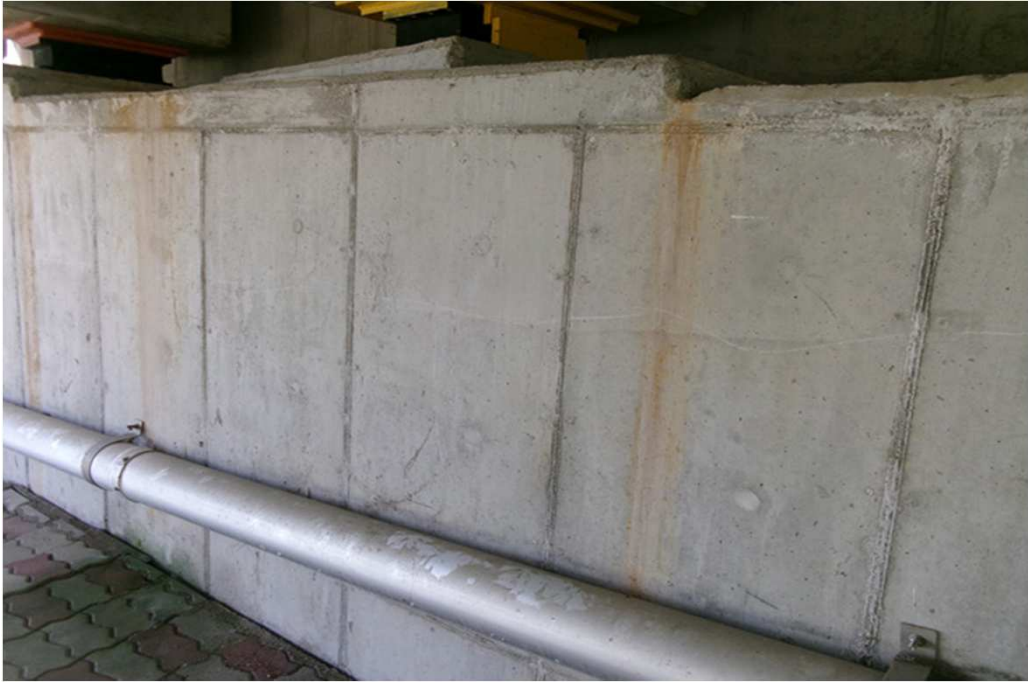
| 점검위치 | 영천 | 산하교(A1) | 사진번호 | #41 |

| 점검내용 | | 교대 균열(cw=0.3mm미만) | | |

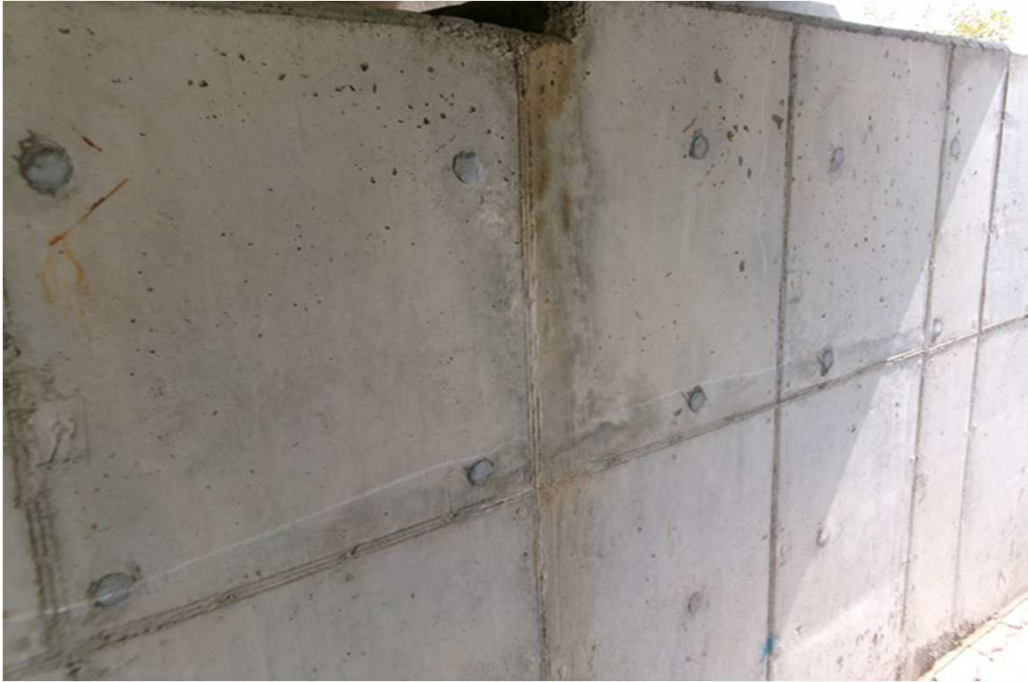
| 점검위치 | 영천 | 산하교(A2) | 사진번호 | #43 |

| 점검내용 | | 교대 균열(cw=0.3mm미만) | | |

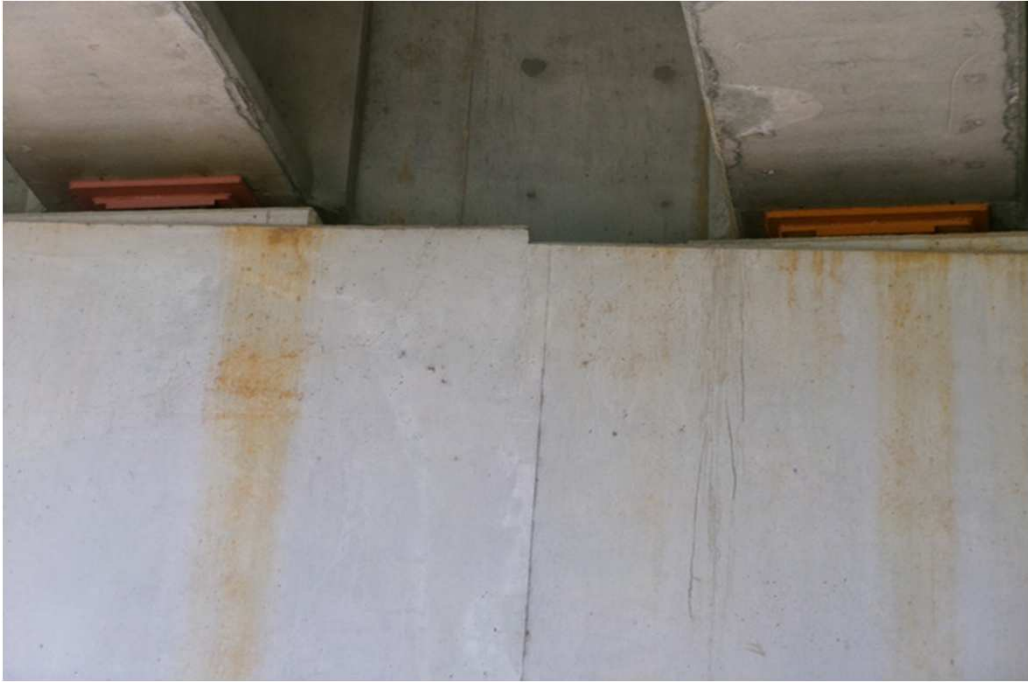
| 점검위치 | 영천 | 산하교(P1) | 사진번호 | #45 |

| 점검내용 | | 교각 균열(cw=0.3mm미만) | | |

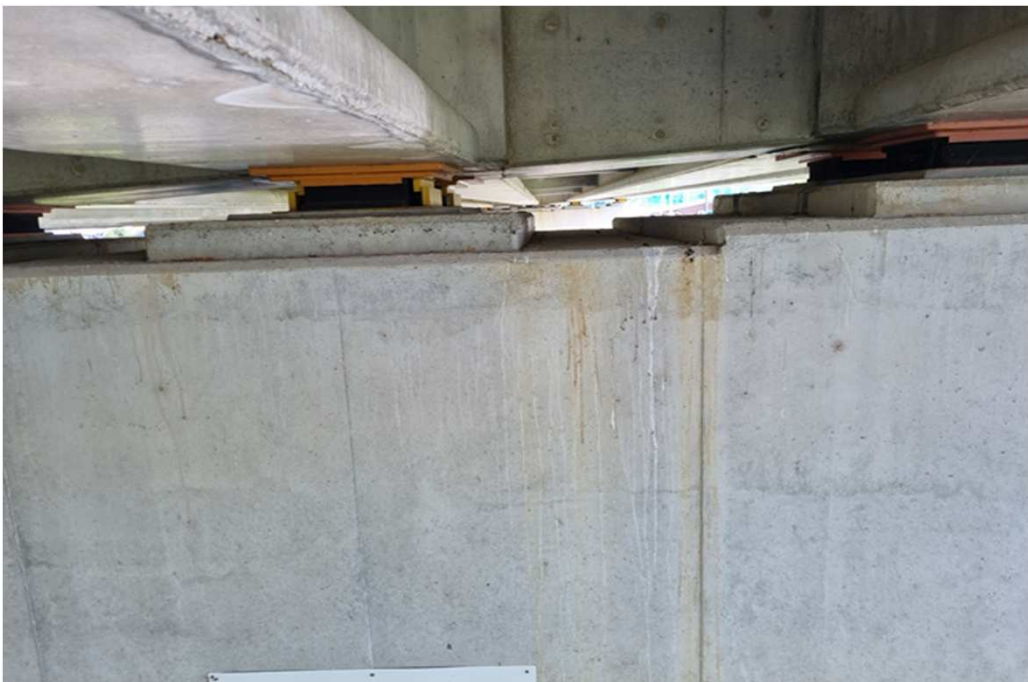
| 점검위치 | 영천 | 산하교(P5) | 사진번호 | #46 |

| 점검내용 | | 교각 균열(cw=0.3mm미만) | | |

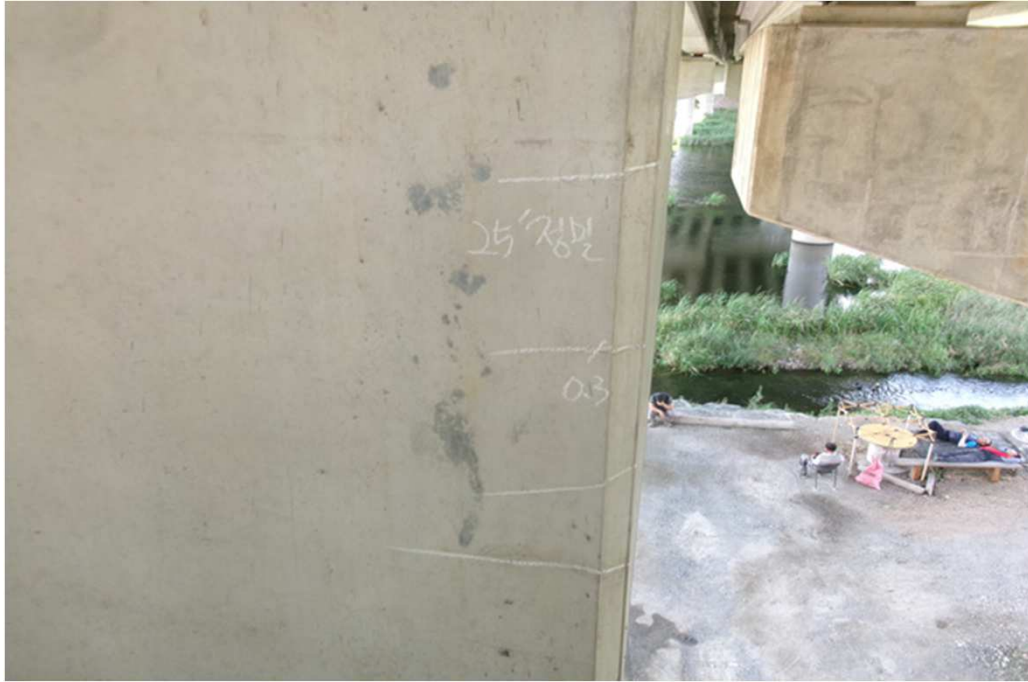
| 점검위치 | 영천 | 산하교(P6) | 사진번호 | #49 |

| 점검내용 | | 교각 균열(cw=0.3mm이상) | | |

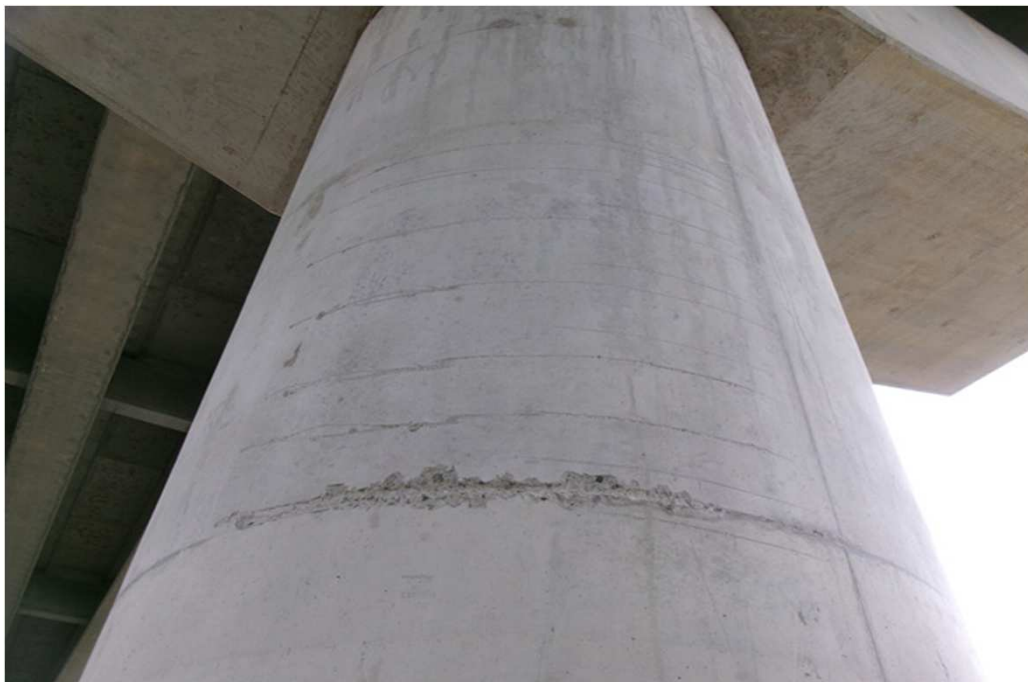
| 점검위치 | 영천 | 산하교(P6) | 사진번호 | #50 |

| 점검내용 | | 교각 균열 | | |

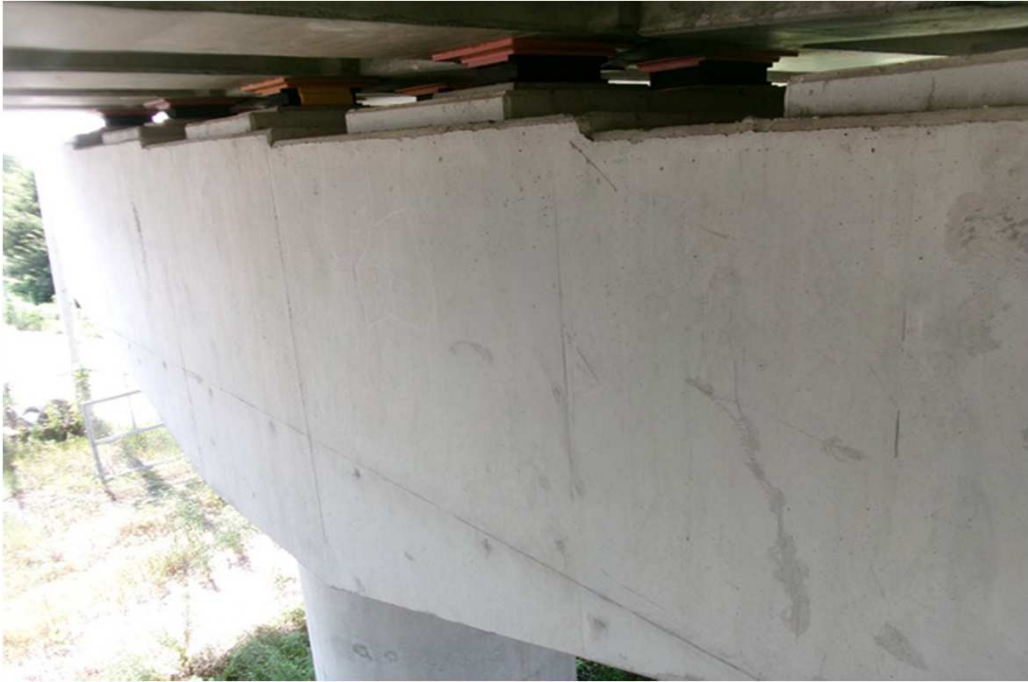
| 점검위치 | 영천 | 산하교(P7) | 사진번호 | #51 |

| 점검내용 | | 교각 망상균열 | | |

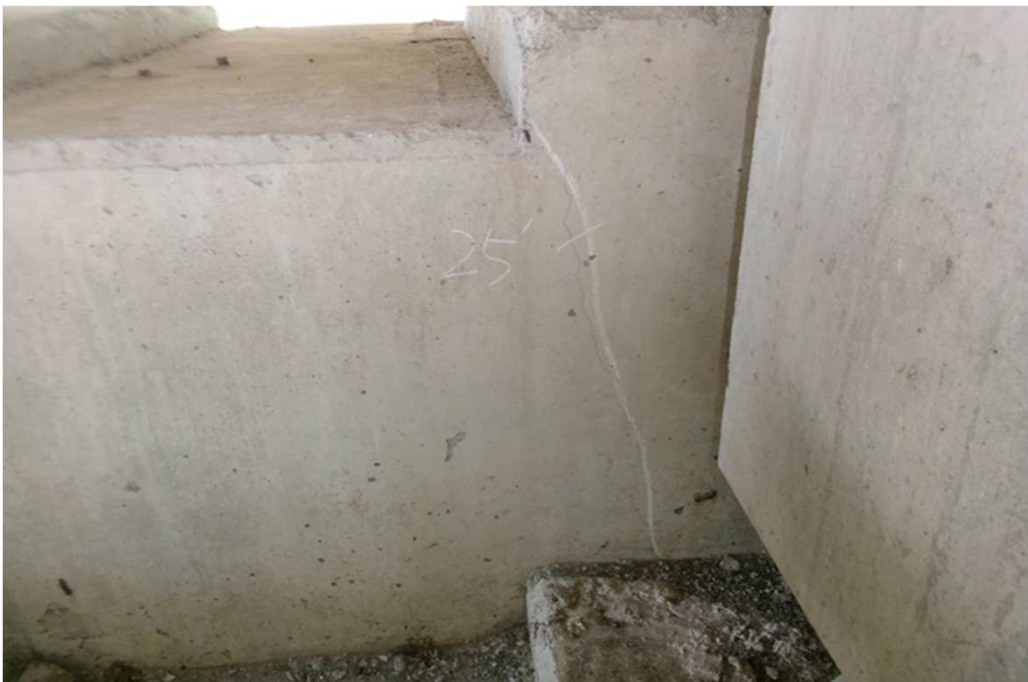
| 점검위치 | 영천 | 산하교(P8) | 사진번호 | #52 |

| 점검내용 | | 교각 균열(cw=0.3mm미만) | | |

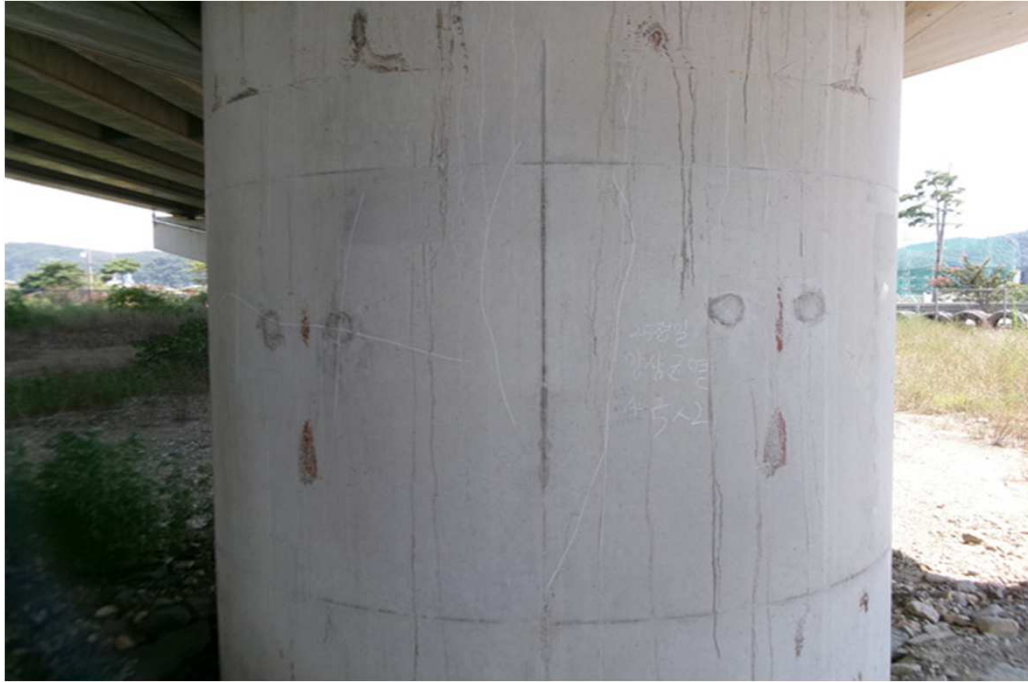
| 점검위치 | 영천 | 산하교(P8) | 사진번호 | #53 |

| 점검내용 | 교각 망상균열 | | | |

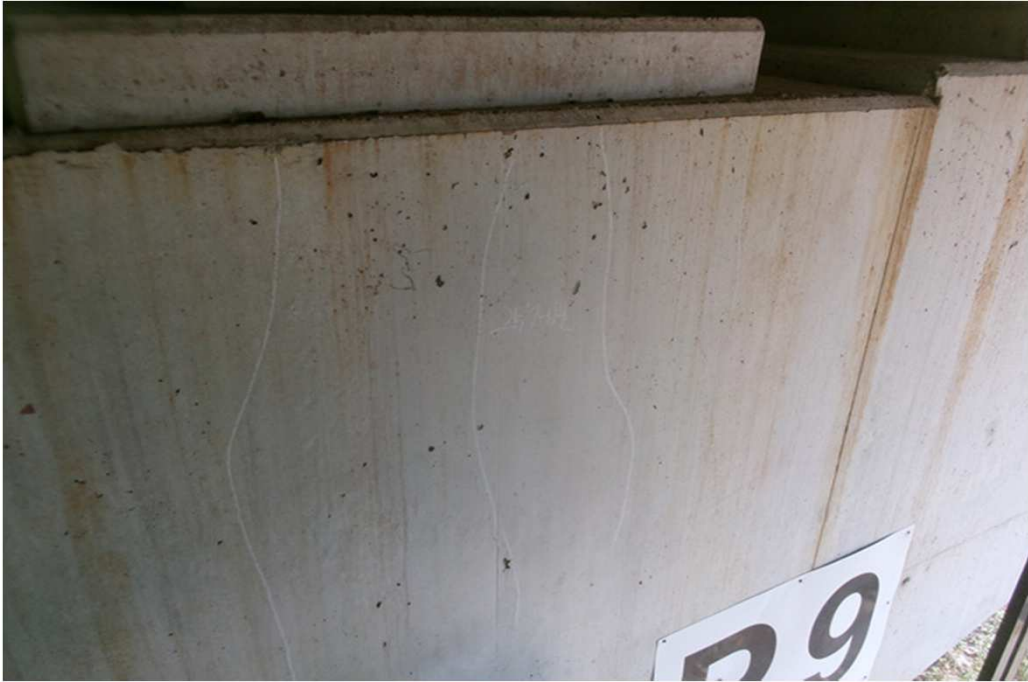
| 점검위치 | 영천 | 산하교(P9) | 사진번호 | #55 |

| 점검내용 | | 교각 균열(cw=0.3mm미만) | | |

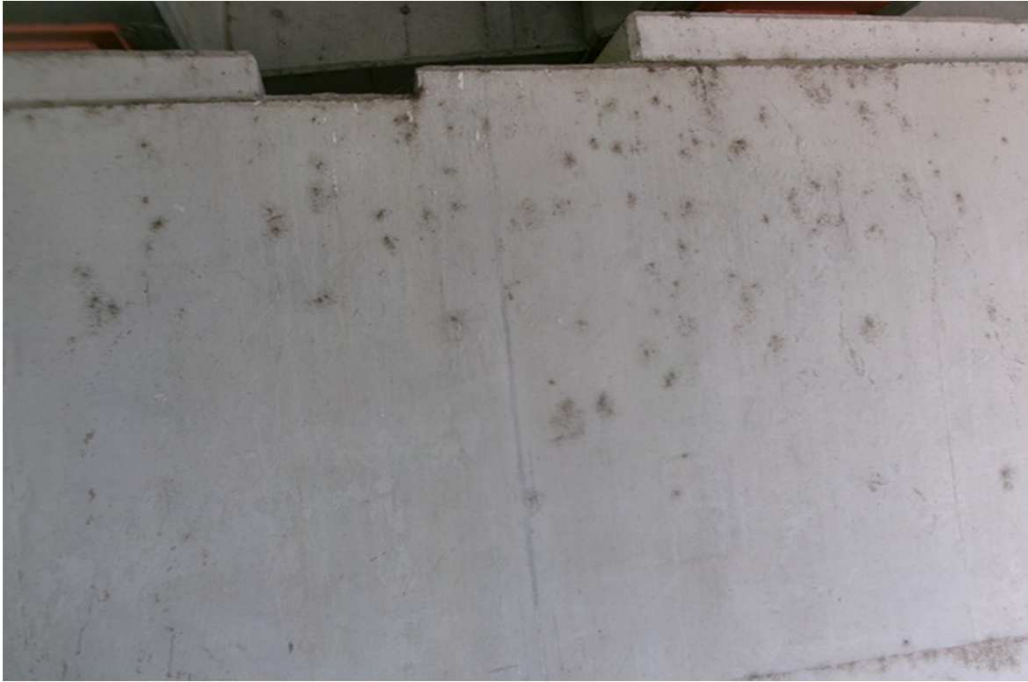
| 점검위치 | 영천 | 산하교(P10) | 사진번호 | #57 |

| 점검내용 | | 교각 망상균열 | | |

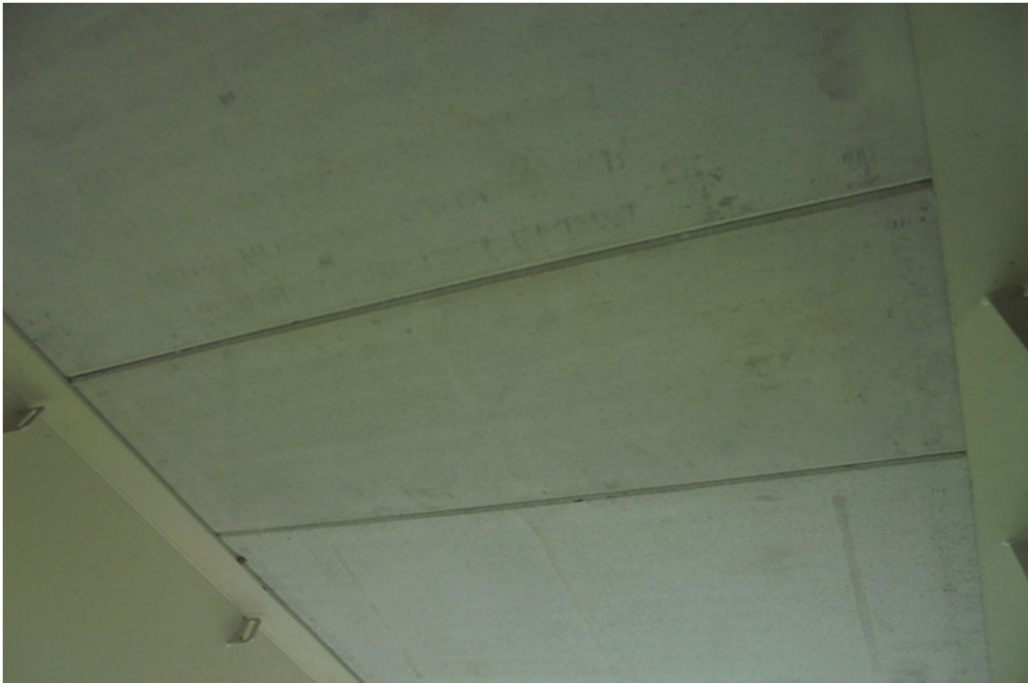
| 점검위치 | 상주 | 반정교(S3) | 사진번호 | #02 |

| 점검내용 | | 바닥판하면 데크플레이트 균열(cw=0.3mm미만) | | |

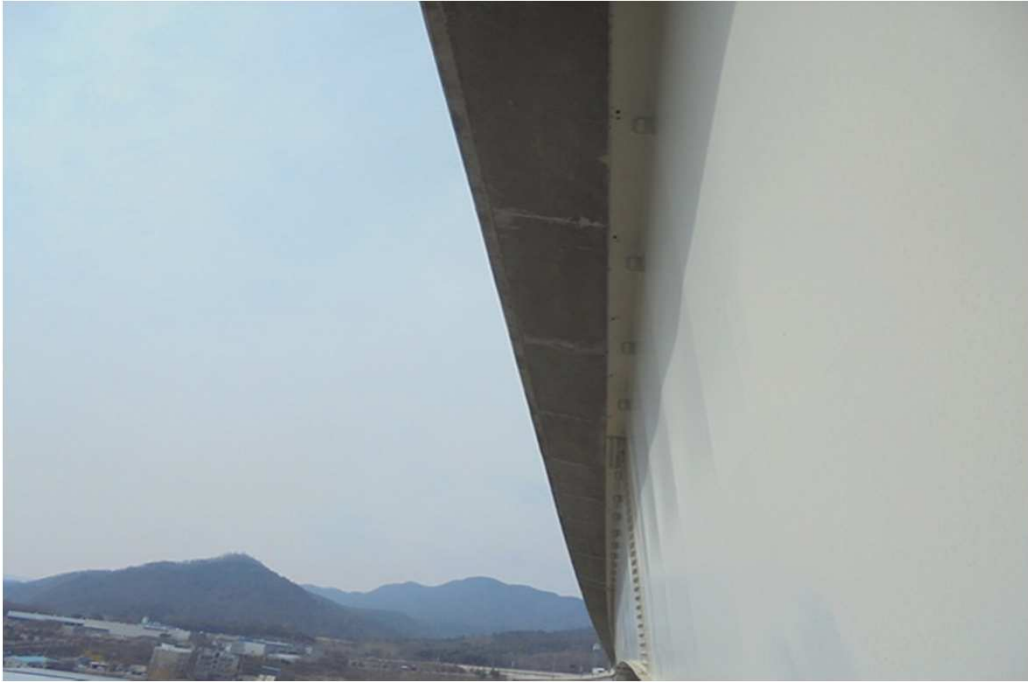
| 점검위치 | 상주 | 반정교(S4) | 사진번호 | #03 |

| 점검내용 | | 바닥판하면 균열부백태 | | |

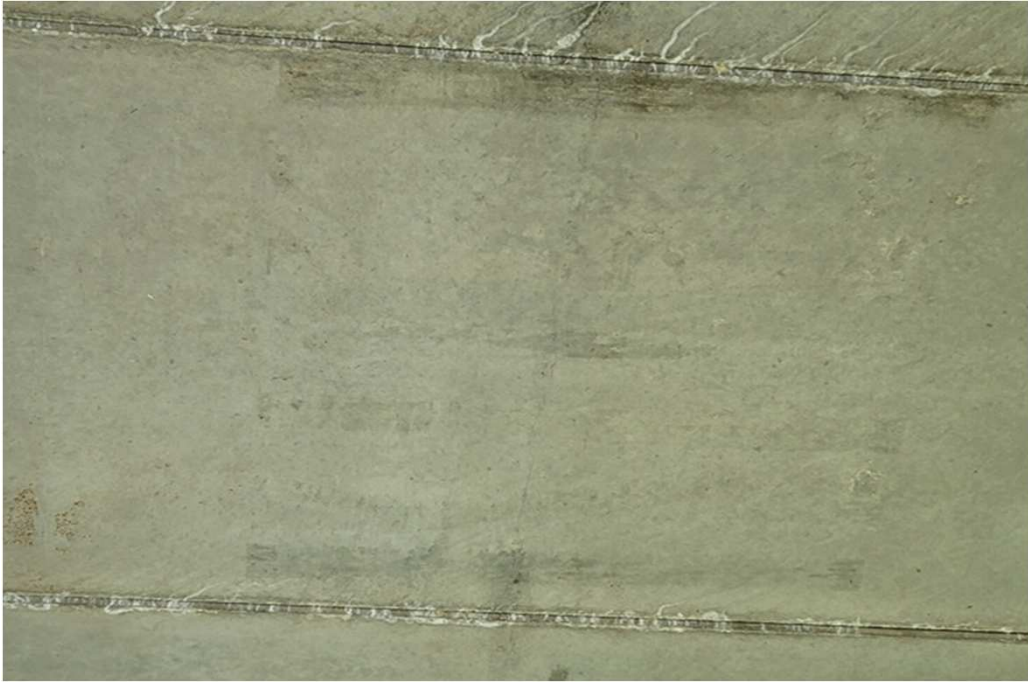
| 점검위치 | 상주 | 반정교(S6) | 사진번호 | #07 |

| 점검내용 | | 바닥판하면 데크플레이트 균열(cw=0.3mm미만) | | |

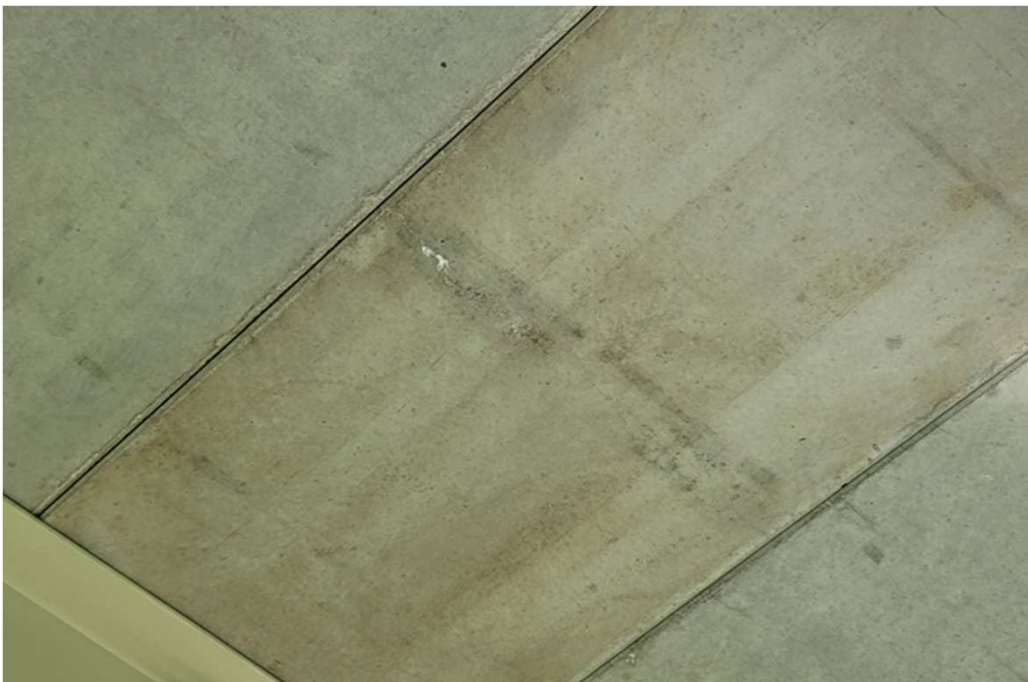
| 점검위치 | 상주 | 반정교(S6) | 사진번호 | #08 |

| 점검내용 | | 바닥판하면 데크플레이트 균열부백태 | | |

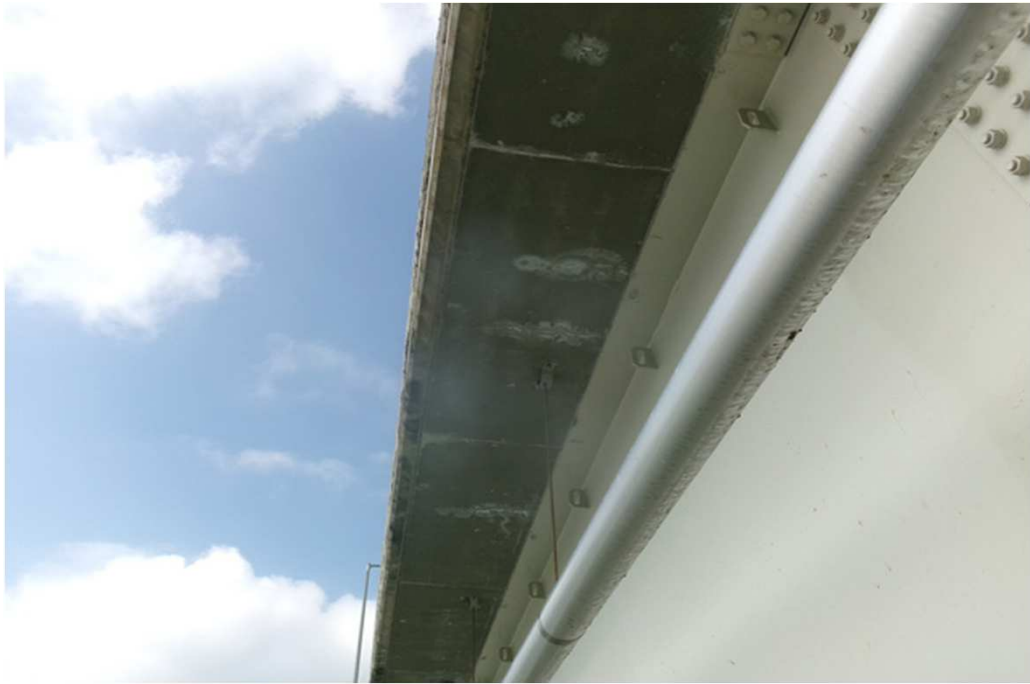
| 점검위치 | 상주 | 반정교(S7) | 사진번호 | #11 |

| 점검내용 | | 바닥판하면 균열부백태 | | |
