## 도로교량 하자 목록(10공구)

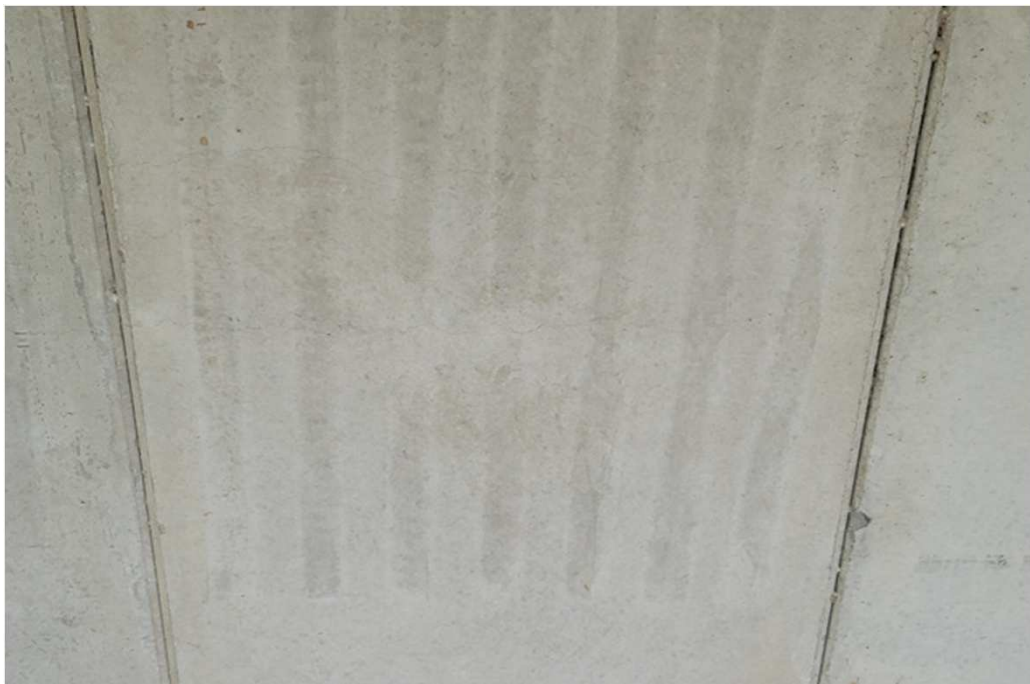
| 점검위치 | 상주 | 반정교(S7) | 사진번호 | #12 |

| 점검내용 | | 바닥판하면 데크플레이트 균열(cw=0.3mm미만) | | |

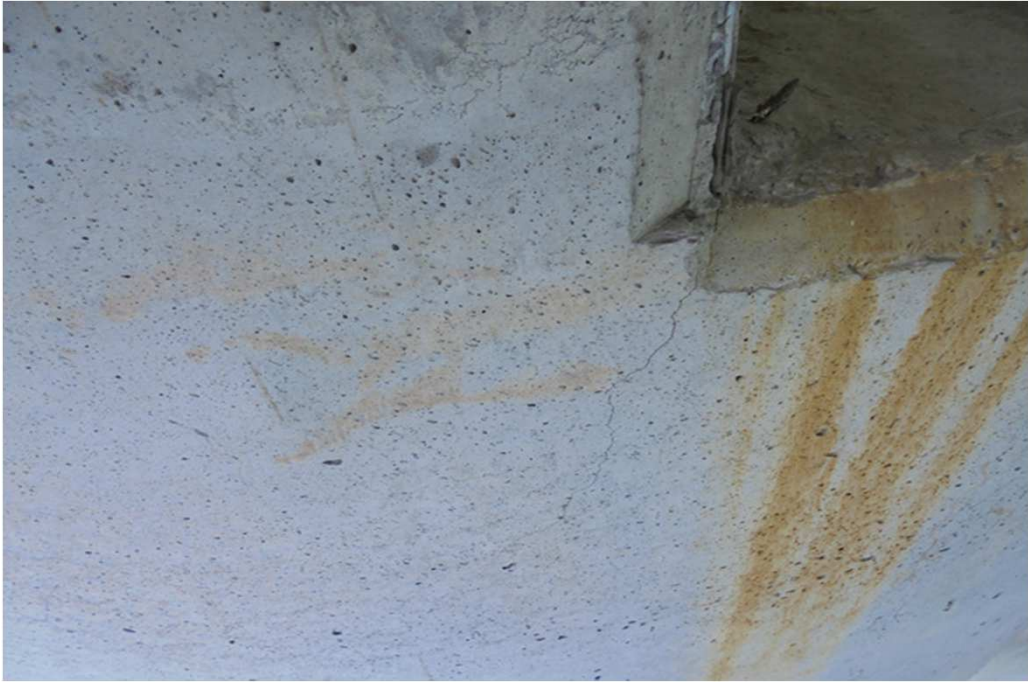
| 점검위치 | 상주 | 반정교(P2) | 사진번호 | #19 |

| 점검내용 | | 교각 균열(cw=0.3mm미만) | | |

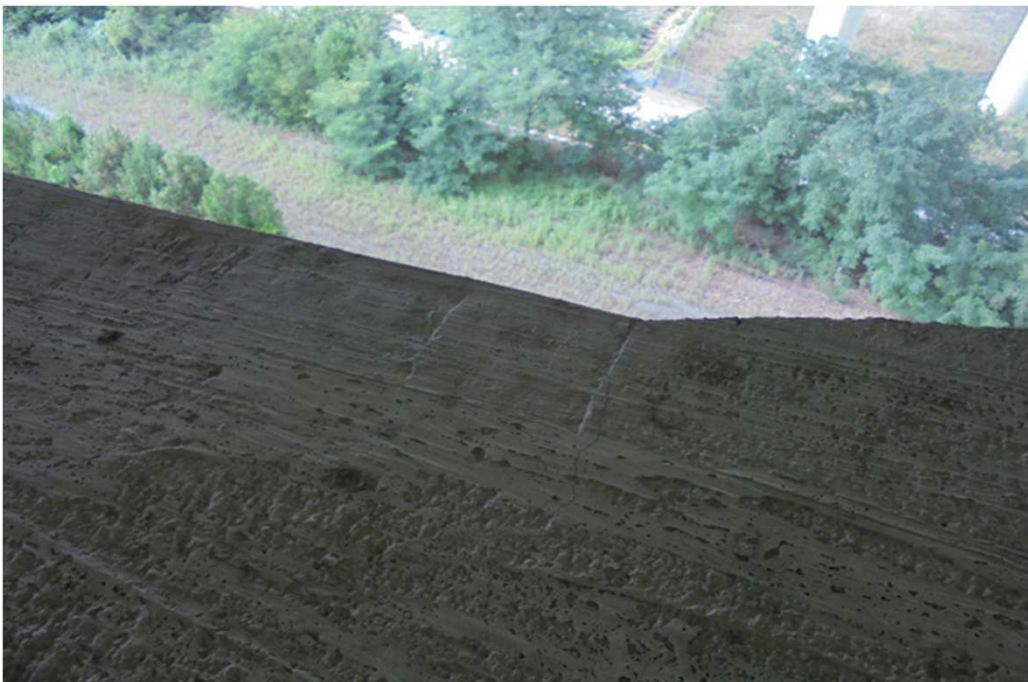
| 점검위치 | 상주 | 반정교(P2) | 사진번호 | #20 |

| 점검내용 | | 교각 균열(cw=0.3mm이상) | | |

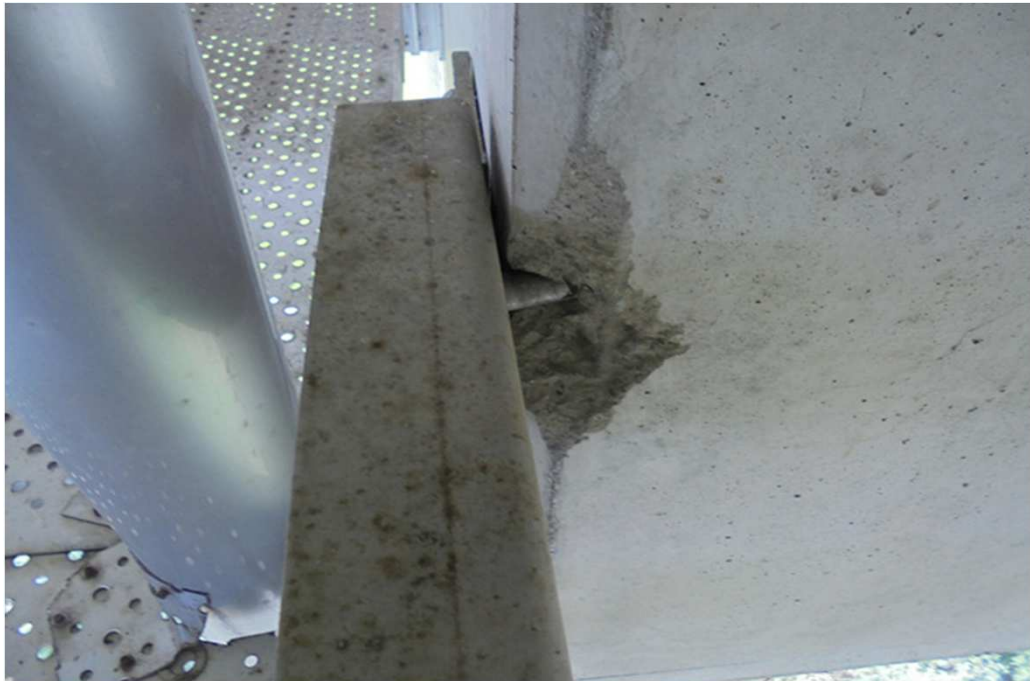
| 점검위치 | 상주 | 반정교(P2) | 사진번호 | #21 |

| 점검내용 | | 교각 파손 | | |

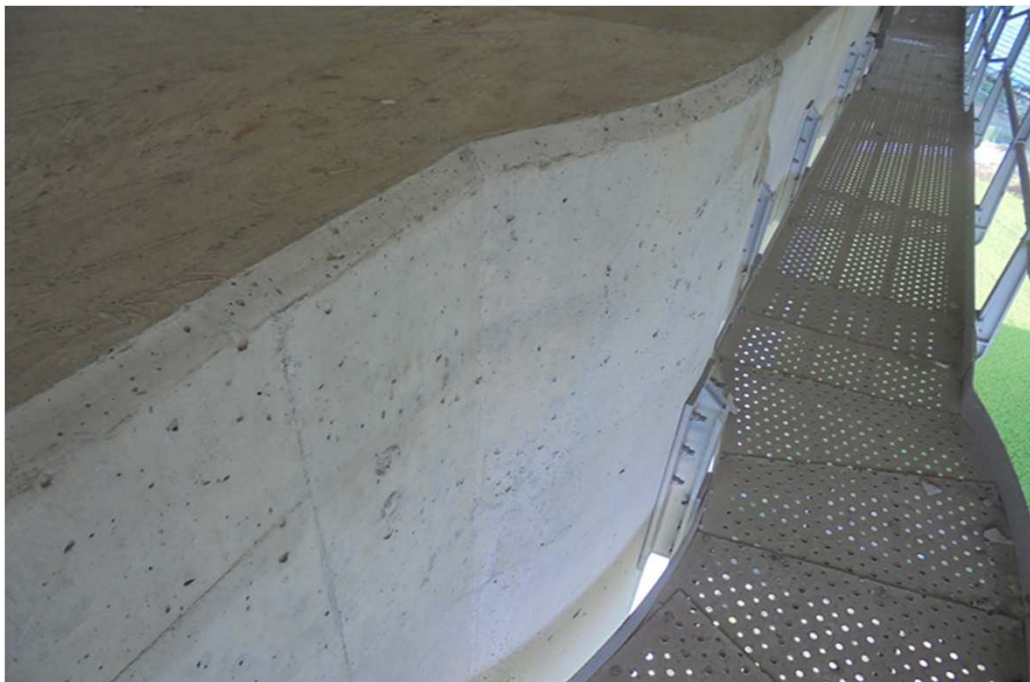
| 점검위치 | 상주 | 반정교(P3) | 사진번호 | #22 |

| 점검내용 | | 교각 균열(cw=0.3mm미만) | | |

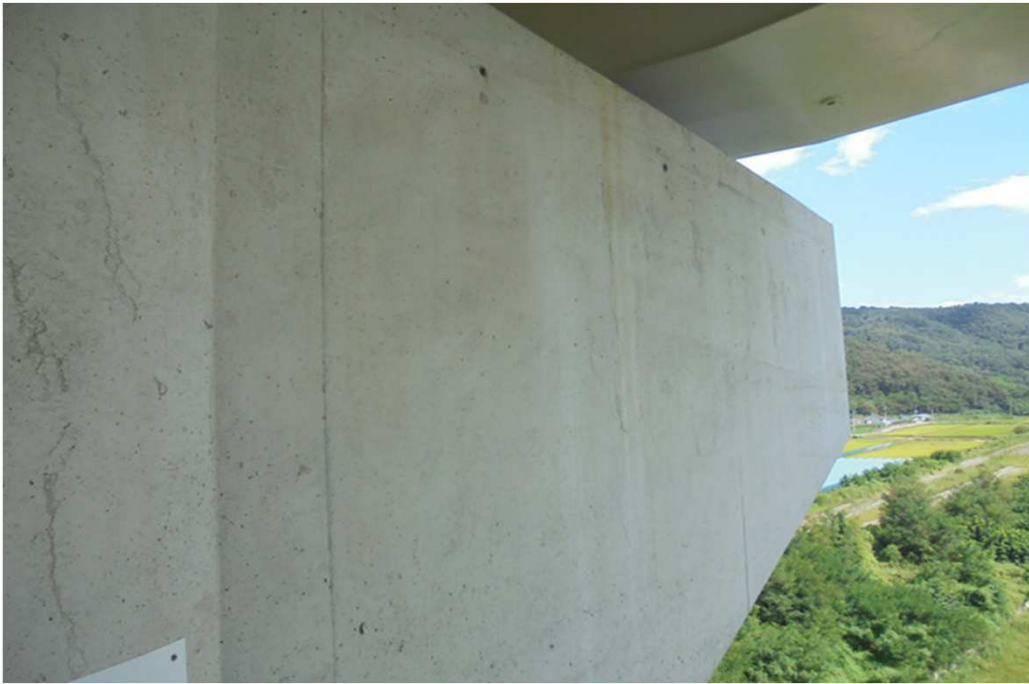
| 점검위치 | 상주 | 반정교(P3) | 사진번호 | #25 |

| 점검내용 | | 교각 망상균열 | | |

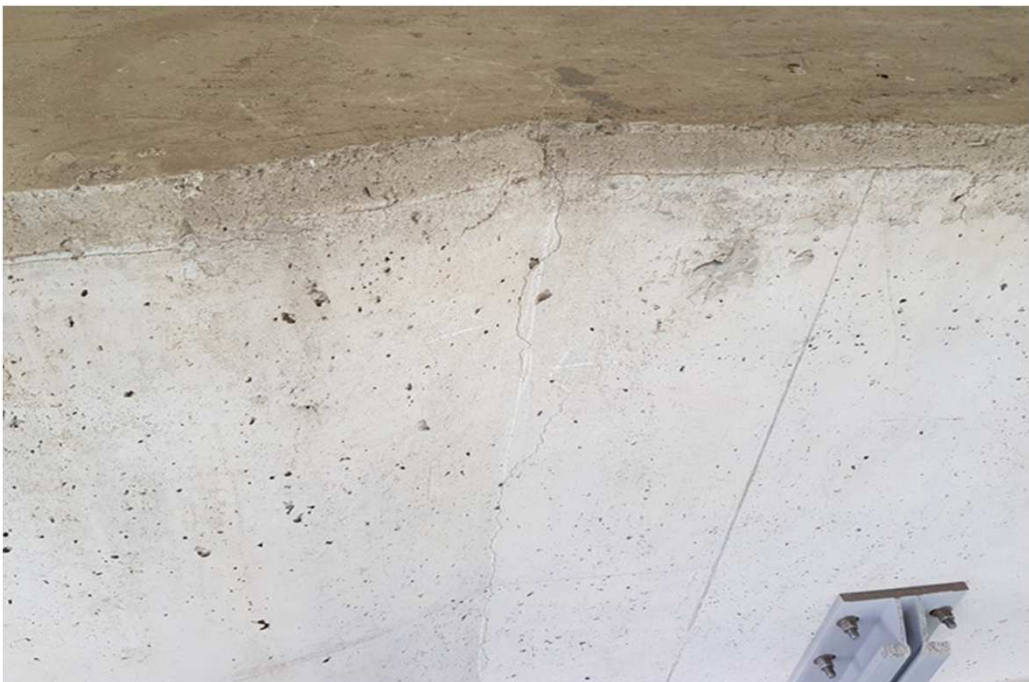
| 점검위치 | 상주 | 반정교(P4) | 사진번호 | #26 |

| 점검내용 | | 교각 균열(cw=0.3mm미만) | | |

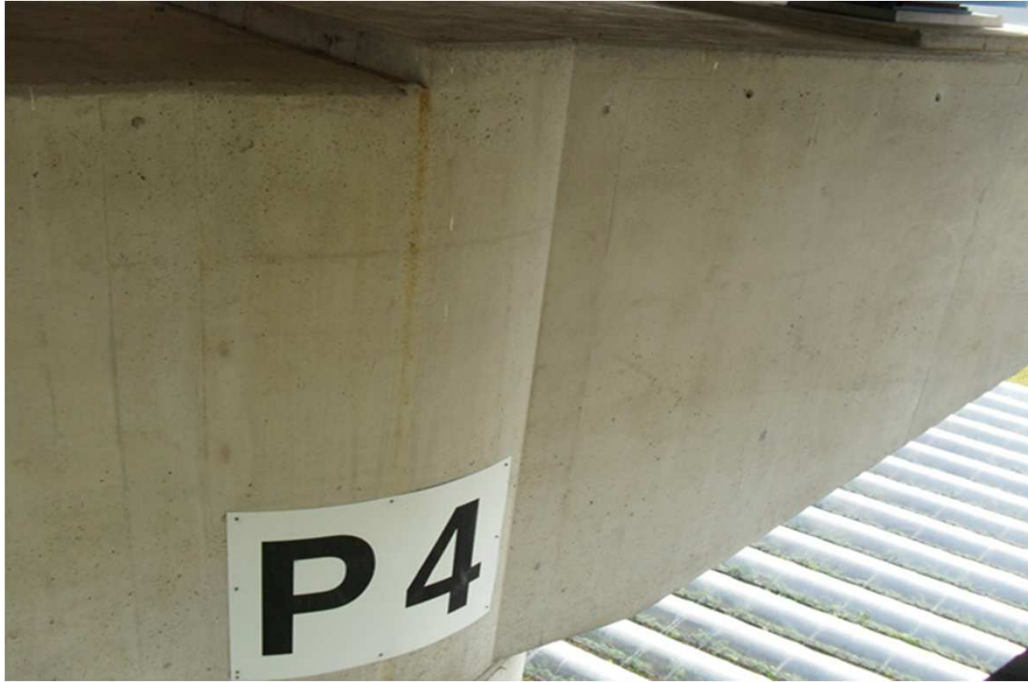
| 점검위치 | 상주 | 반정교(P4) | 사진번호 | #27 |

| 점검내용 | | 교각 망상균열 | | |

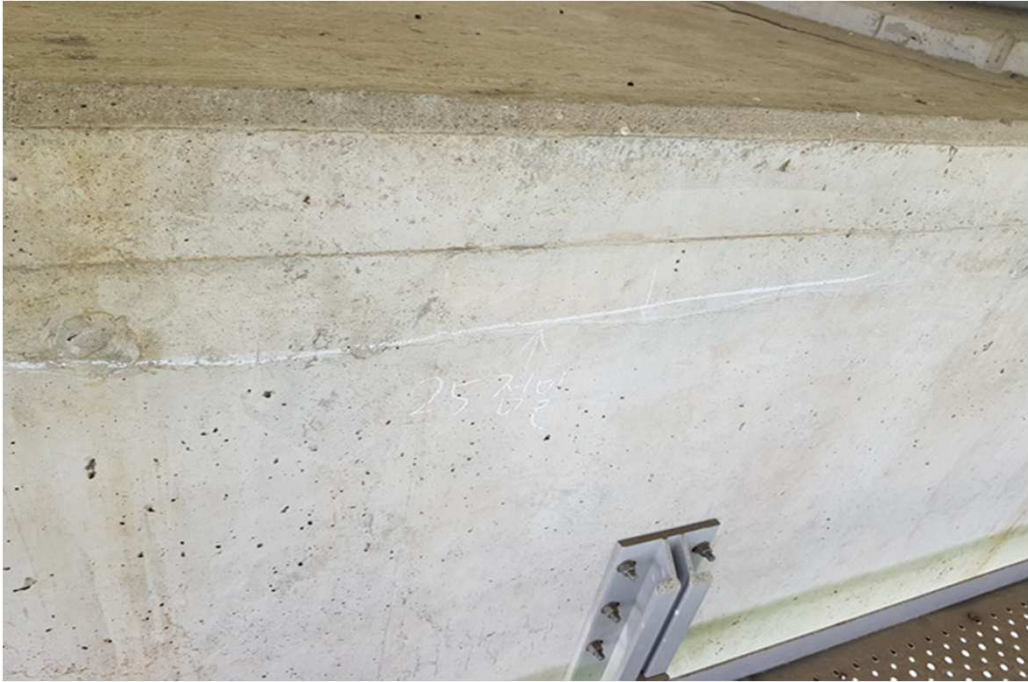
| 점검위치 | 상주 | 반정교(P5) | 사진번호 | #31 |

| 점검내용 | | 교각 균열(cw=0.3mm미만) | | |

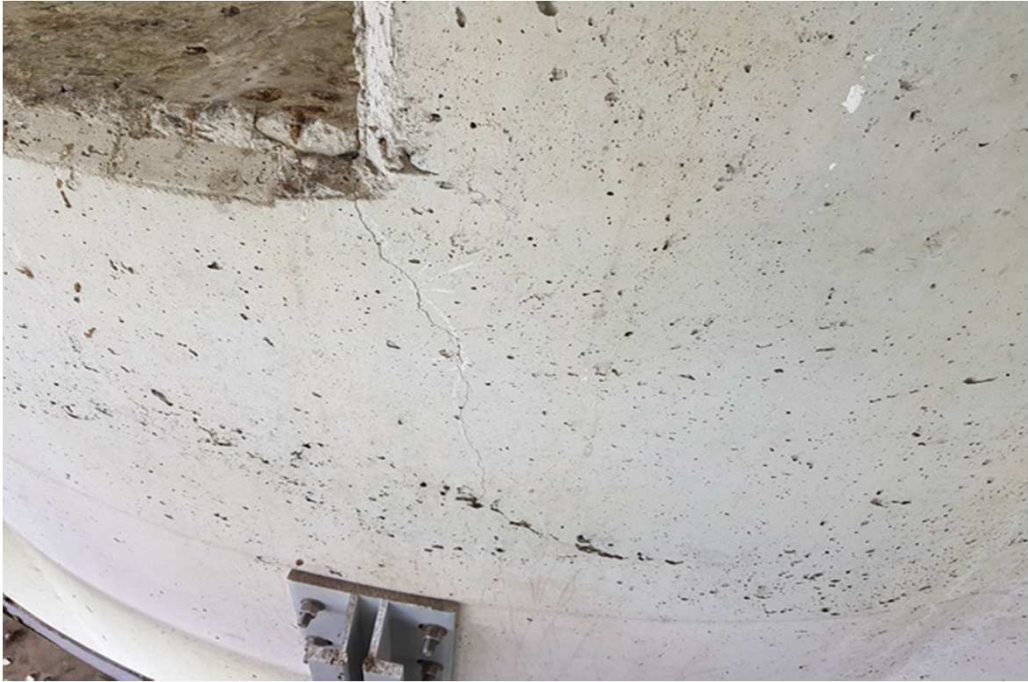
| 점검위치 | 상주 | 반정교(P6) | 사진번호 | #35 |

| 점검내용 | | 교각 균열(cw=0.3mm미만) | | |

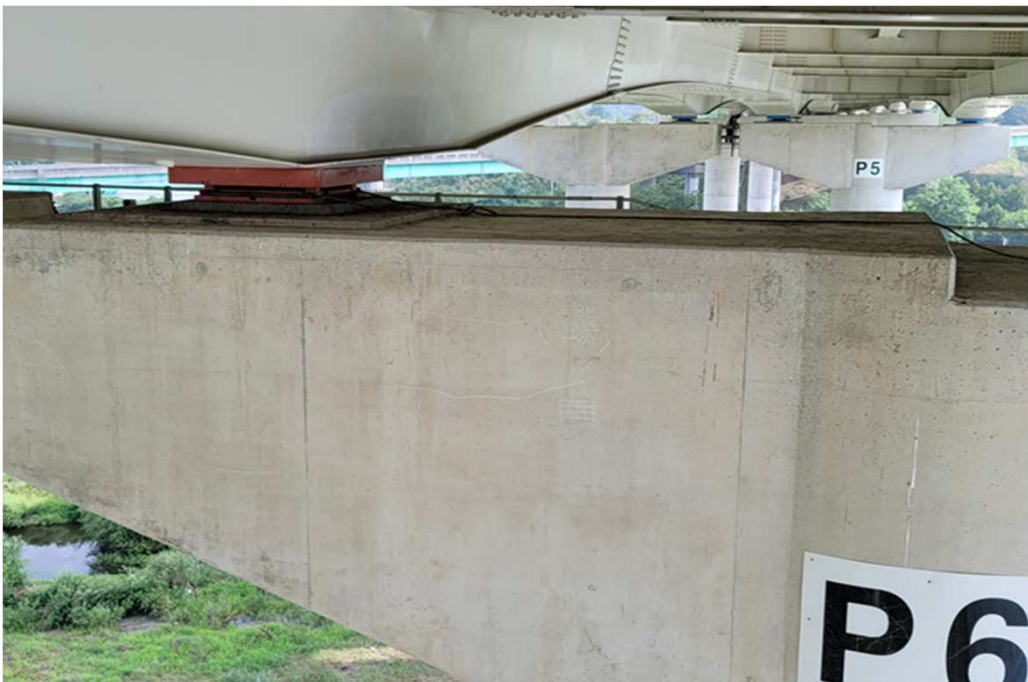
| 점검위치 | 상주 | 반정교(P6) | 사진번호 | #36 |

| 점검내용 | | 교각 망상균열 | | |

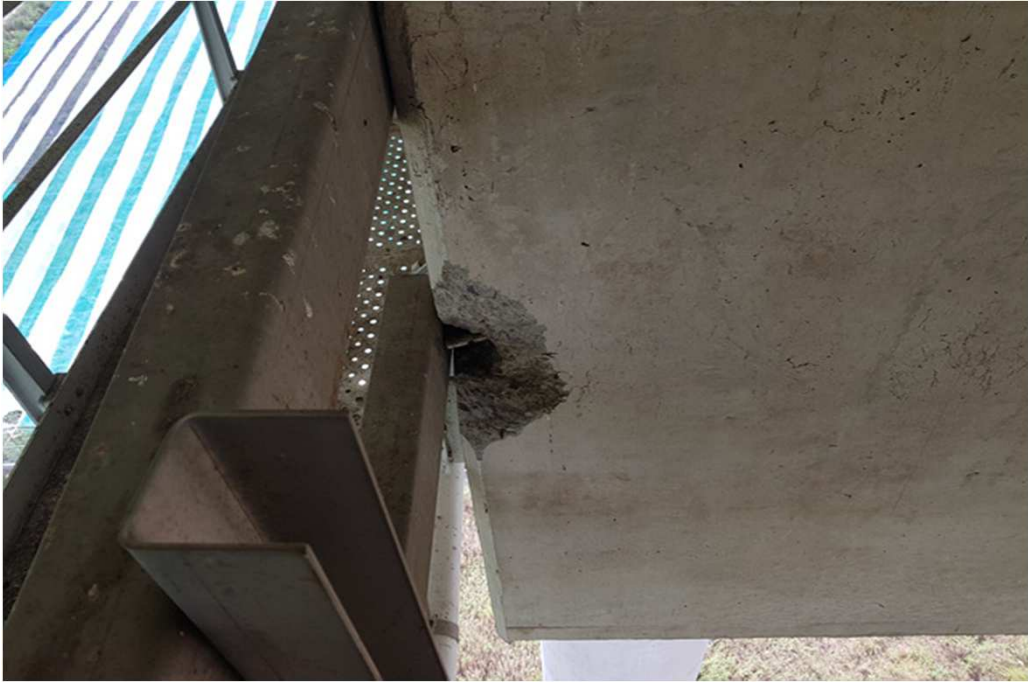
| 점검위치 | 상주 | 반정교(P6) | 사진번호 | #37 |

| 점검내용 | | 교각 파손 | | |

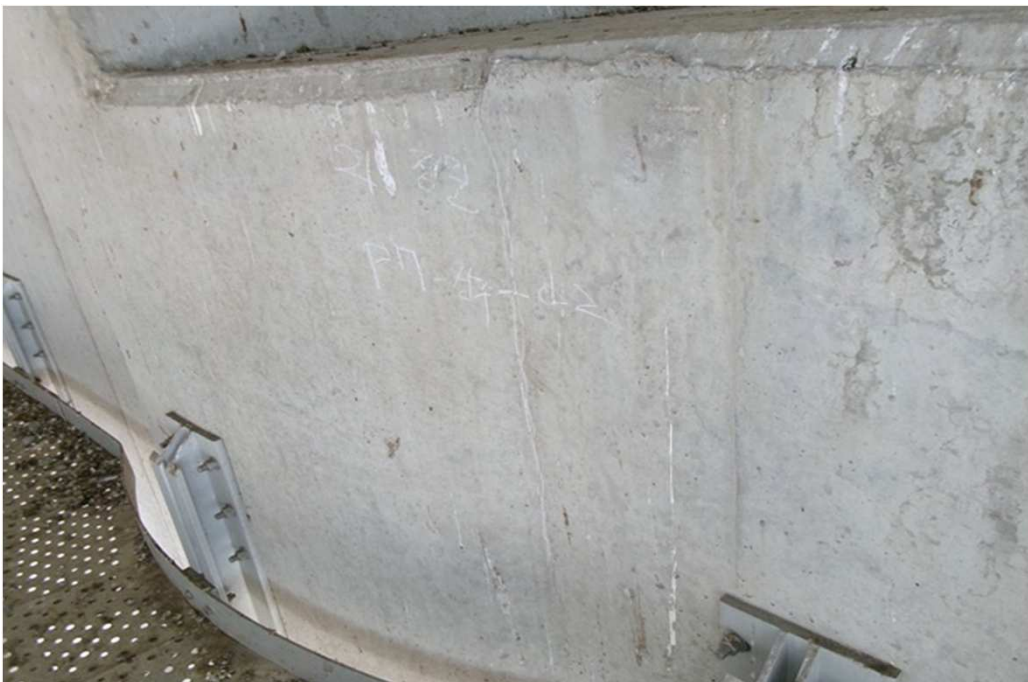
| 점검위치 | 상주 | 반정교(P7) | 사진번호 | #38 |

| 점검내용 | | 교각 균열(cw=0.3mm미만) | | |

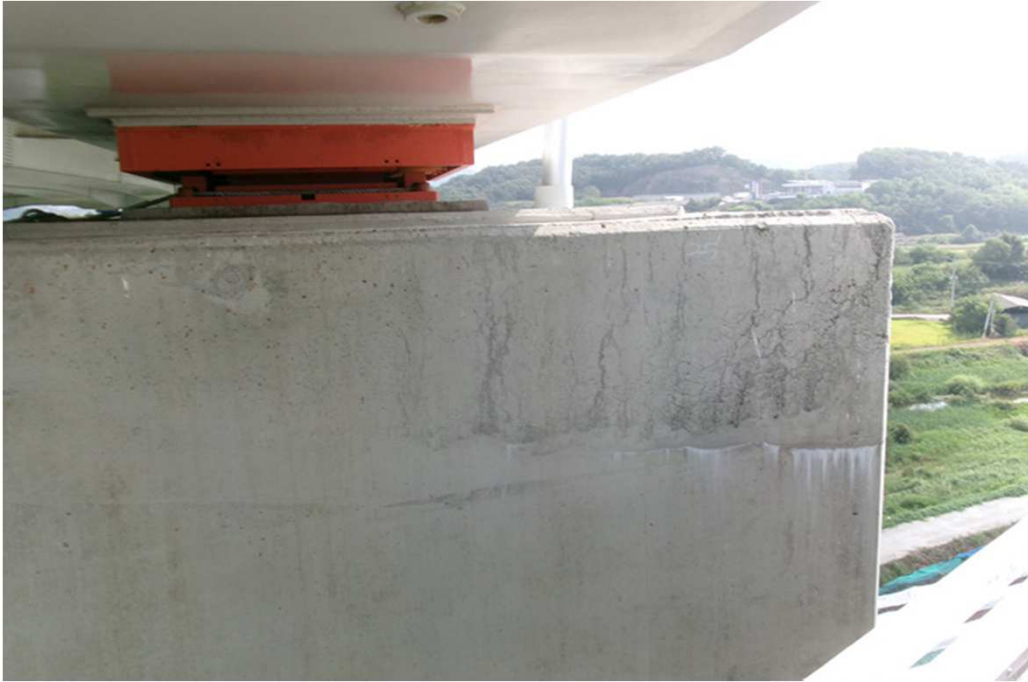
| 점검위치 | 영천 | 반정교(P7) | 사진번호 | #41 |

| 점검내용 | | 교각 재료분리 | | |

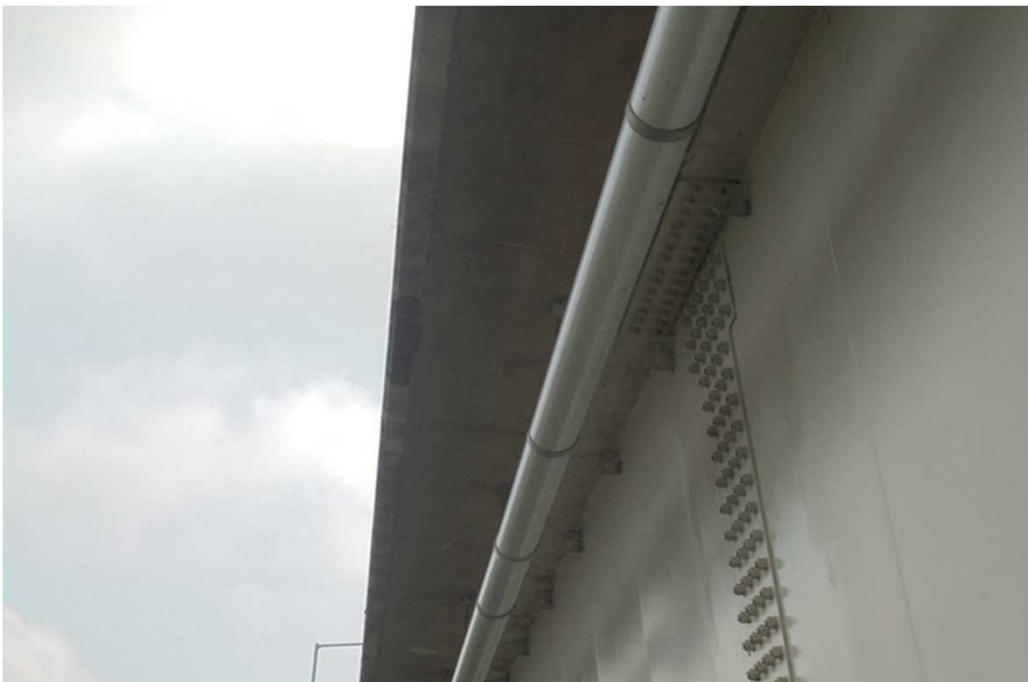
| 점검위치 | 영천 | 반정교(S1) | 사진번호 | #42 |

| 점검내용 | | 바닥판하면 균열(cw=0.3mm미만) | | |

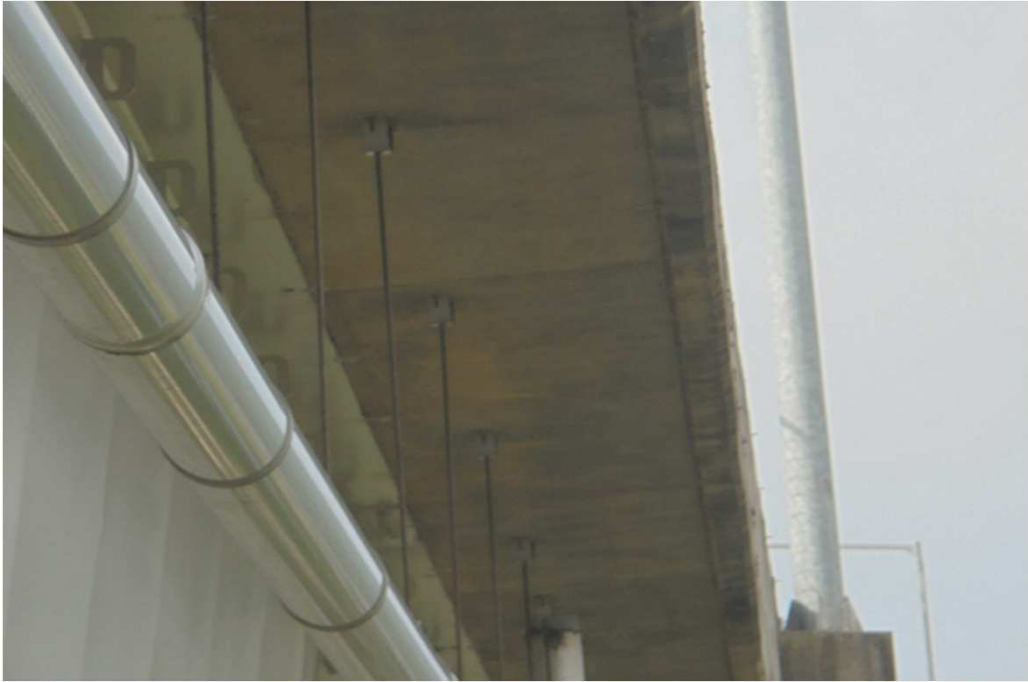
| 점검위치 | 영천 | 반정교(S3) | 사진번호 | #43 |

| 점검내용 | | 바닥판하면 균열부백태 | | |

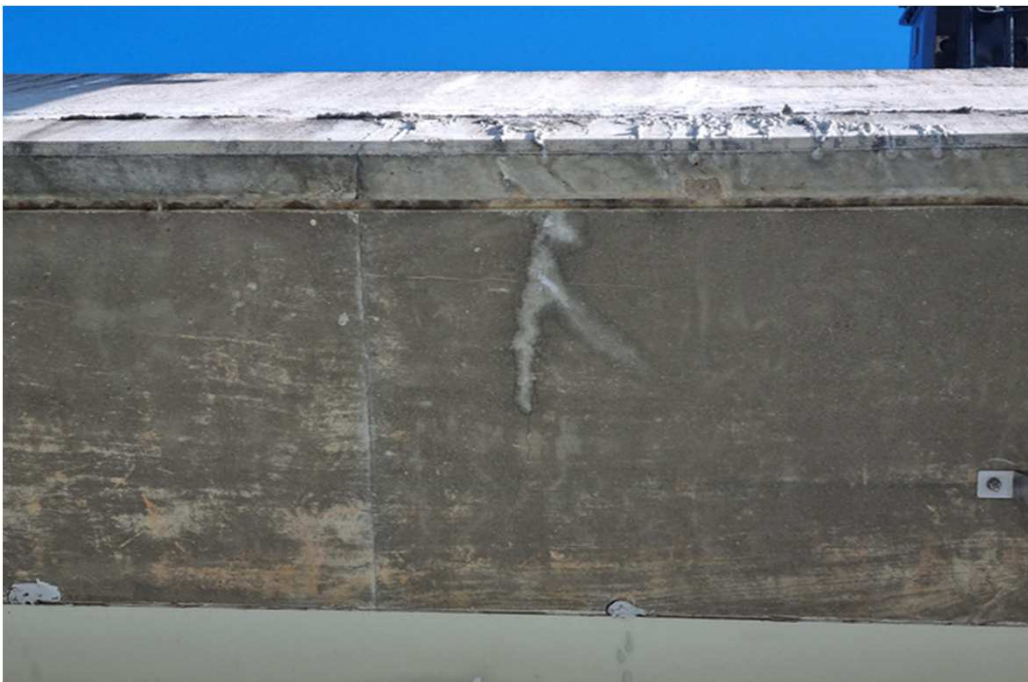
| 점검위치 | 영천 | 반정교(S5) | 사진번호 | #44 |

| 점검내용 | | 바닥판하면 균열부백태 | | |

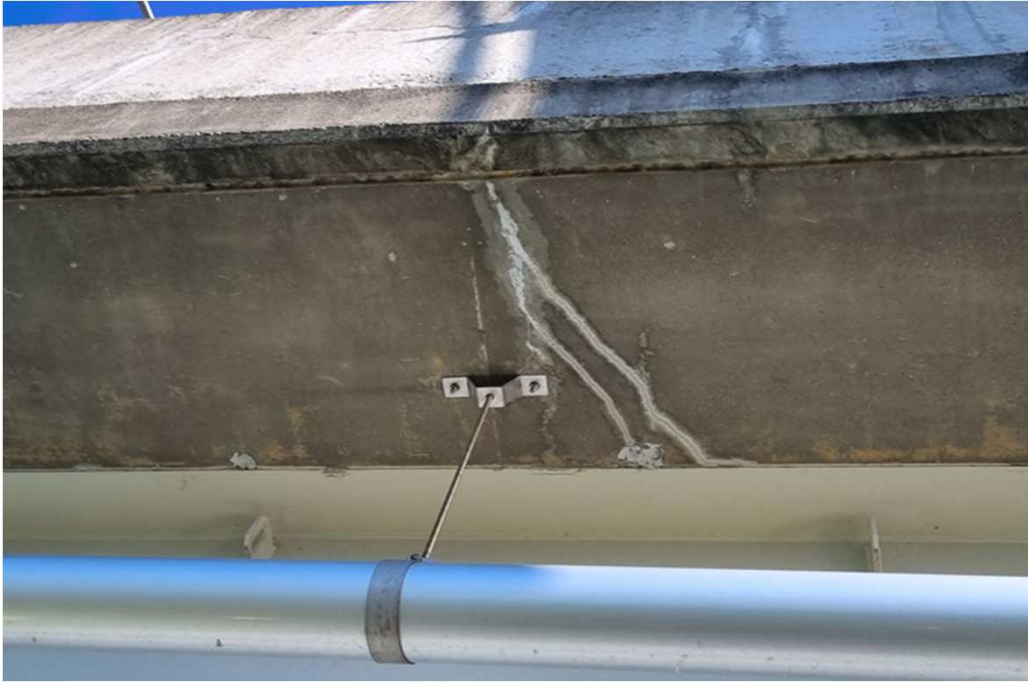
| 점검위치 | 영천 | 반정교(S6) | 사진번호 | #45 |

| 점검내용 | | 바닥판하면 균열부백태 | | |

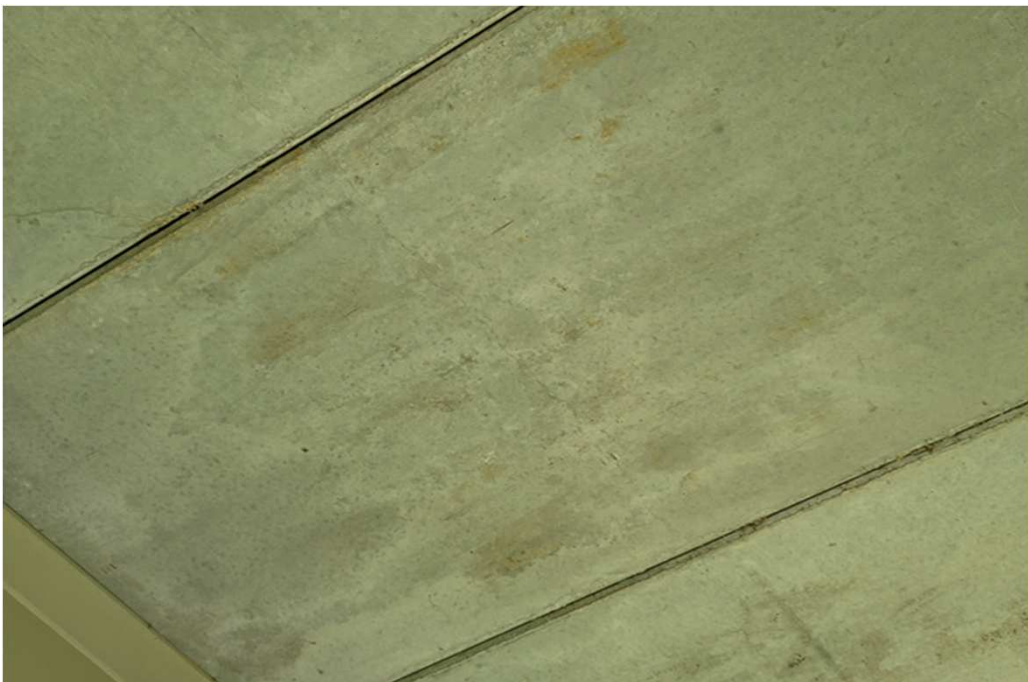
| 점검위치 | 영천 | 반정교(S6) | 사진번호 | #46 |

| 점검내용 | | 바닥판하면 데크플레이트 균열(cw=0.3mm미만) | | |

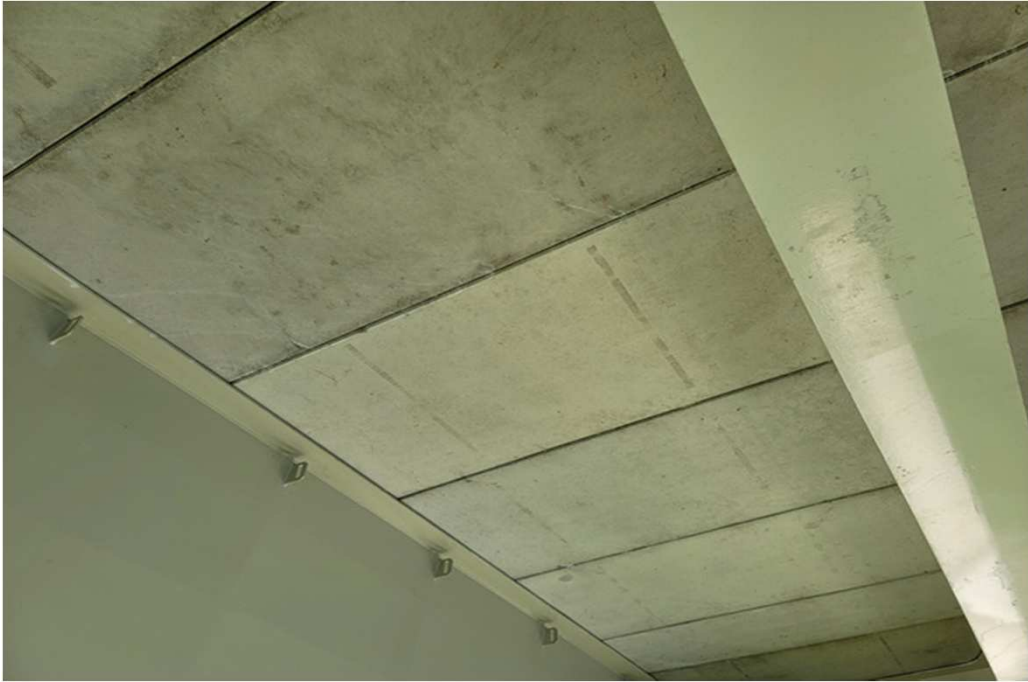
| 점검위치 | 영천 | 반정교(S6) | 사진번호 | #47 |

| 점검내용 | | 바닥판하면 데크플레이트 백태 | | |

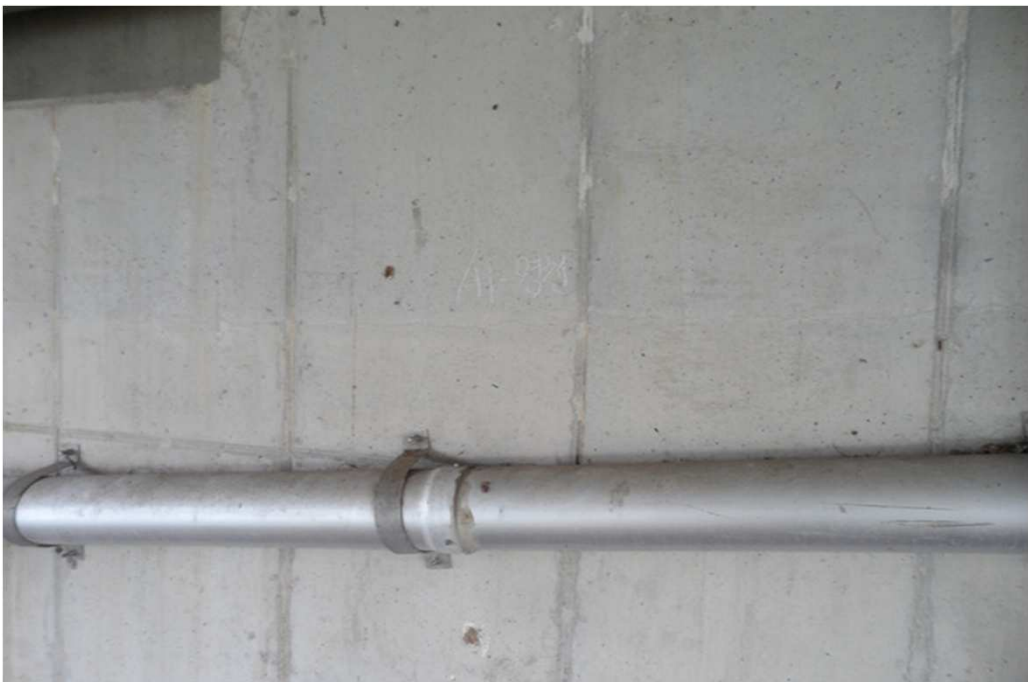
| 점검위치 | 영천 | 반정교(A1) | 사진번호 | #48 |

| 점검내용 | | 교대 망상균열 | | |

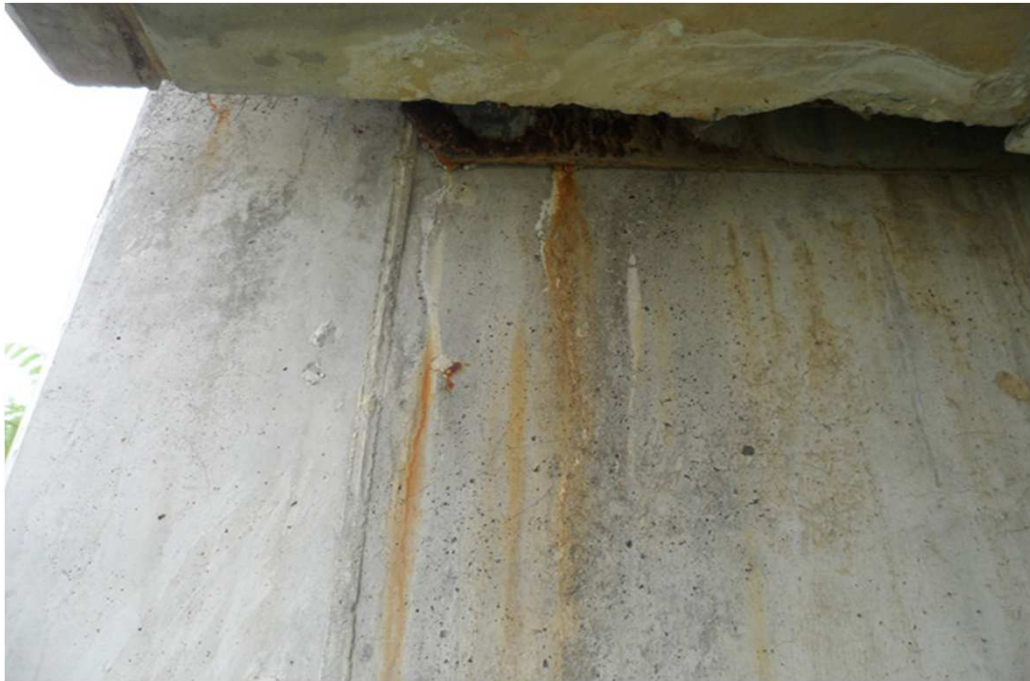
| 점검위치 | 영천 | 반정교(A1) | 사진번호 | #49 |

| 점검내용 | | 교대 백태 | | |

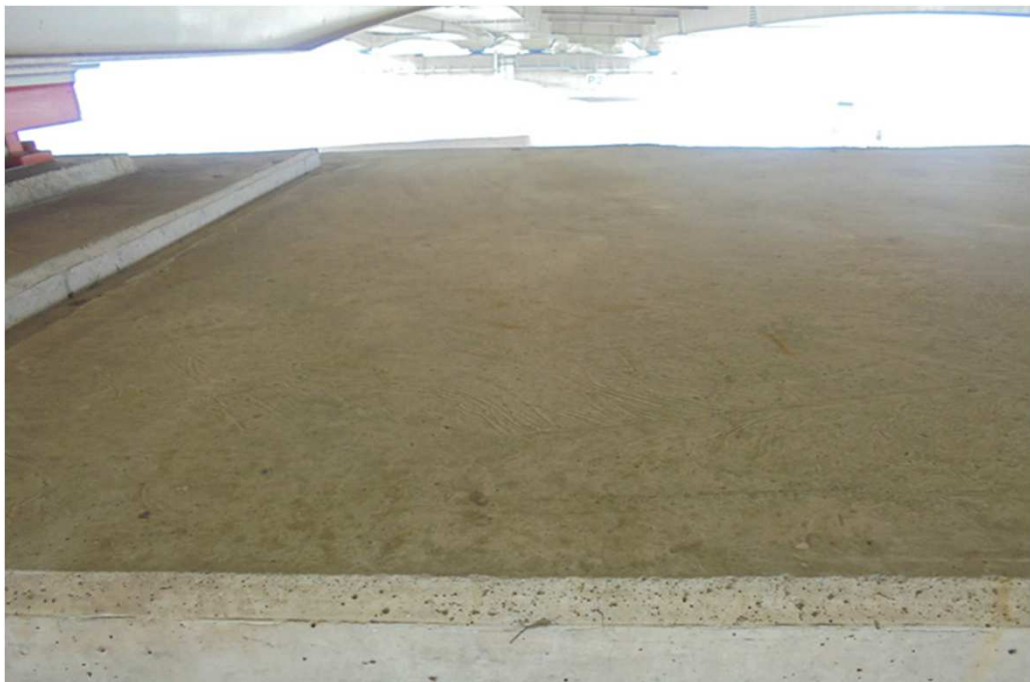
| 점검위치 | 영천 | 반정교(P1) | 사진번호 | #50 |

| 점검내용 | | 교각 균열(cw=0.3mm미만) | | |

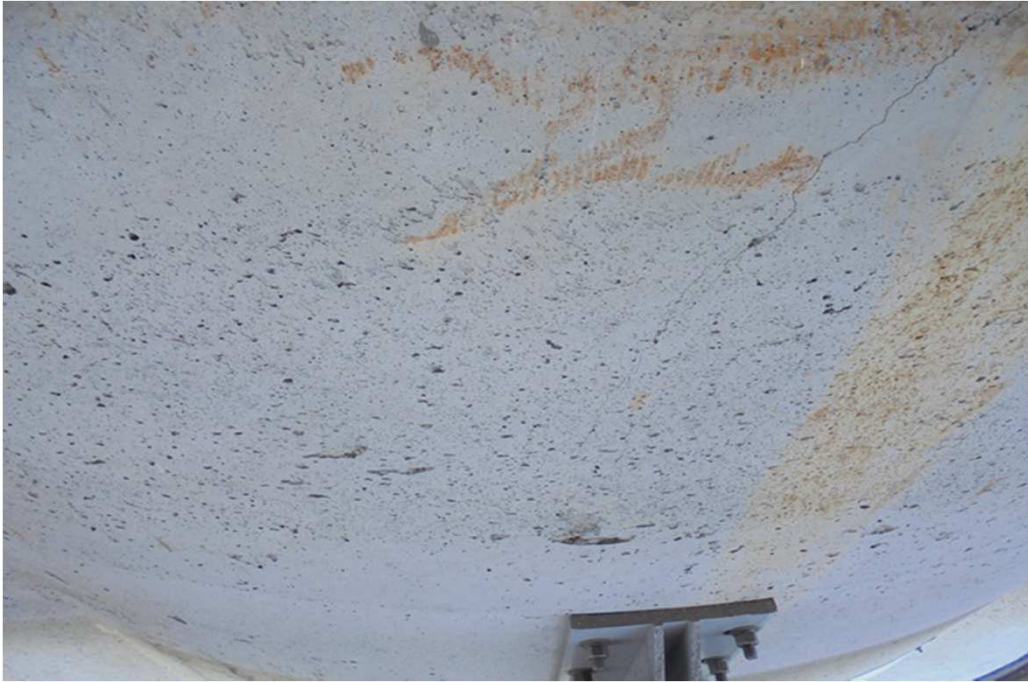
| 점검위치 | 영천 | 반정교(P2) | 사진번호 | #53 |

| 점검내용 | | 교각 재료분리 | | |

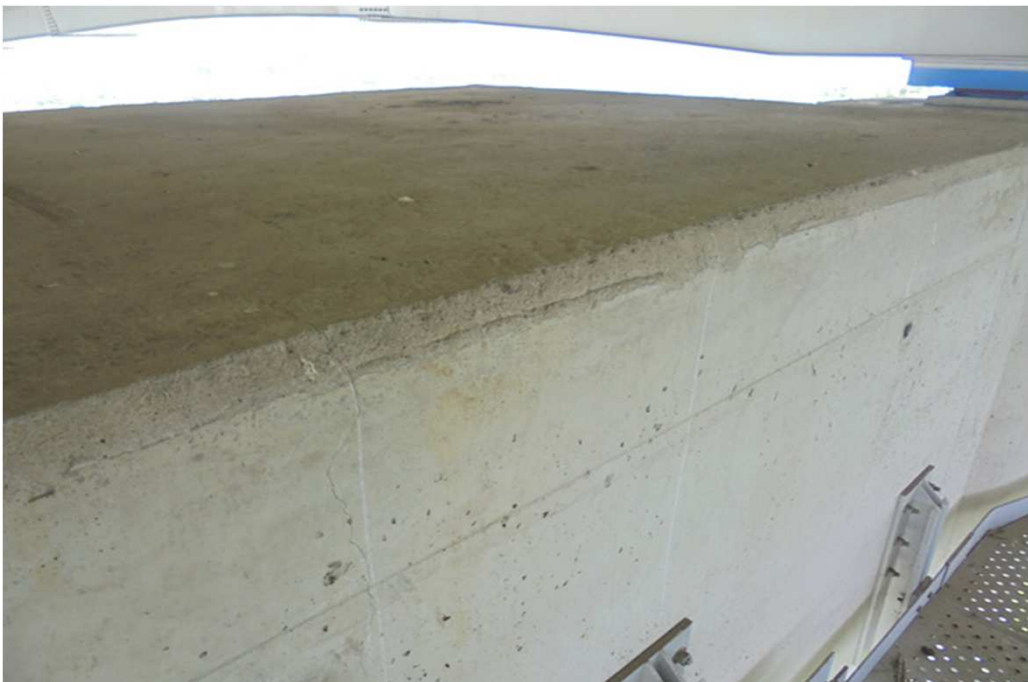
| 점검위치 | 영천 | 반정교(P3) | 사진번호 | #54 |

| 점검내용 | | 교각 균열(cw=0.3mm미만) | | |

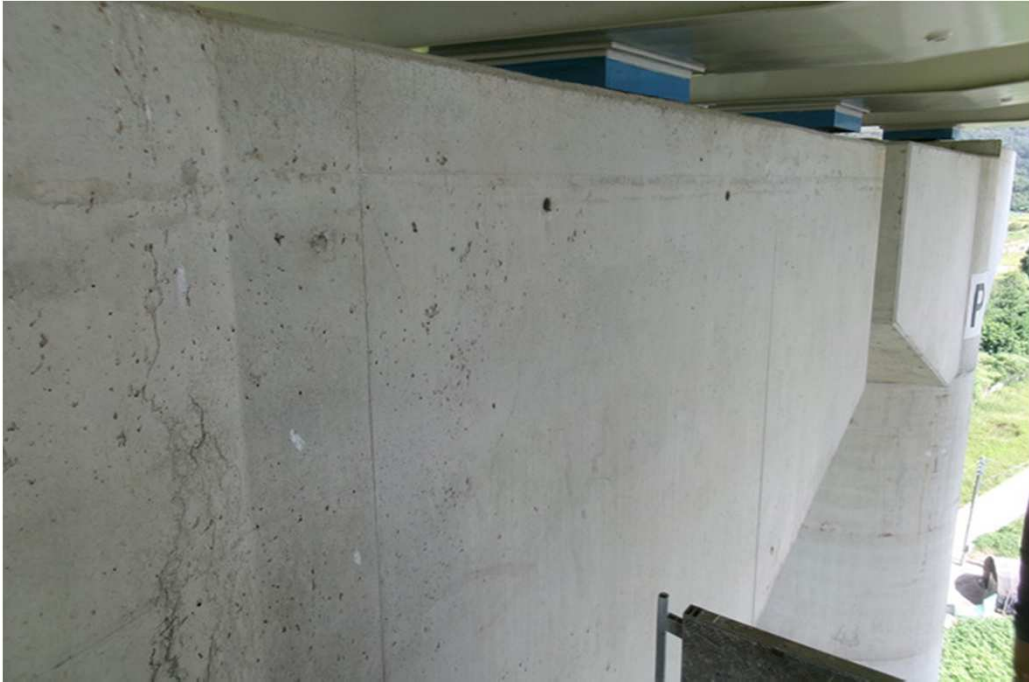
| 점검위치 | 영천 | 반정교(P3) | 사진번호 | #55 |

| 점검내용 | | 교각 망상균열 | | |

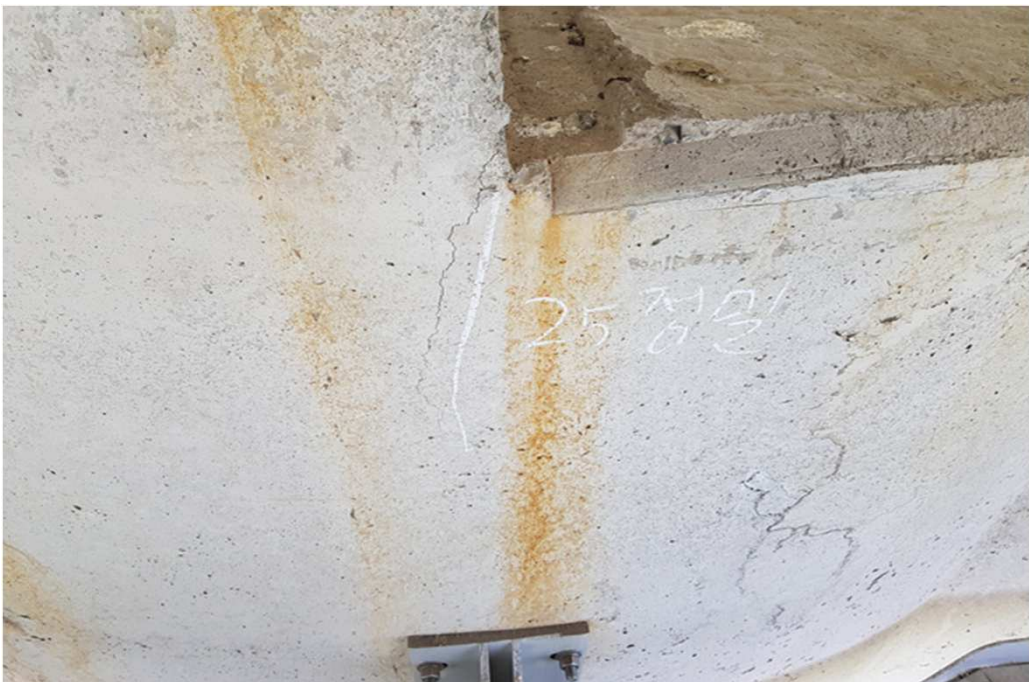
| 점검위치 | 영천 | 반정교(P4) | 사진번호 | #56 |

| 점검내용 | | 교각 균열(cw=0.3mm미만) | | |

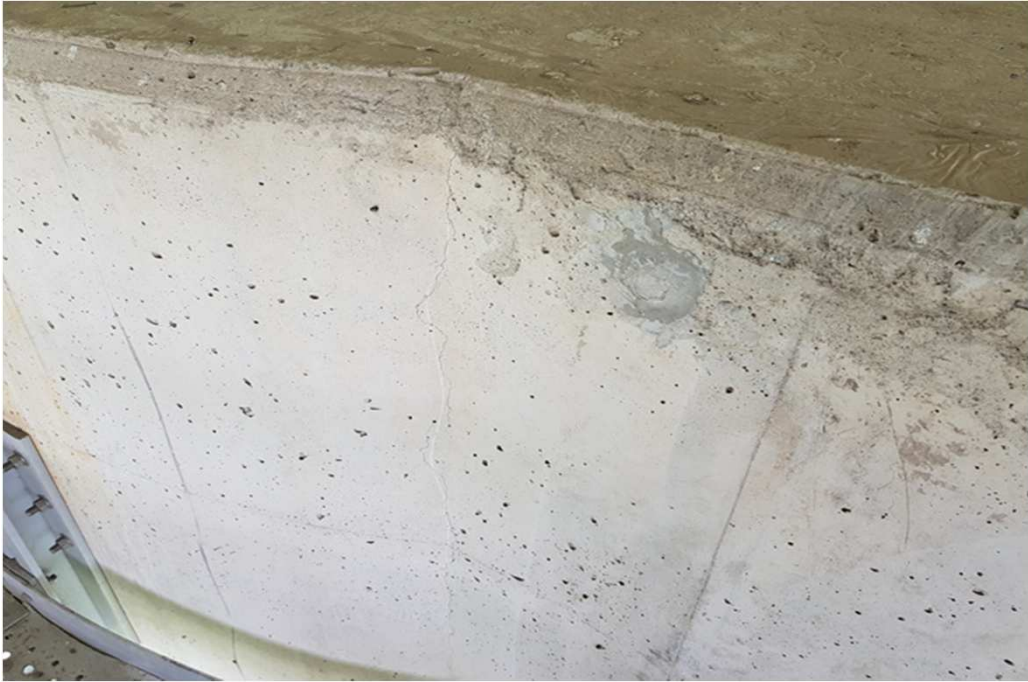
| 점검위치 | 영천 | 반정교(P5) | 사진번호 | #57 |

| 점검내용 | | 교각 균열(cw=0.3mm미만) | | |

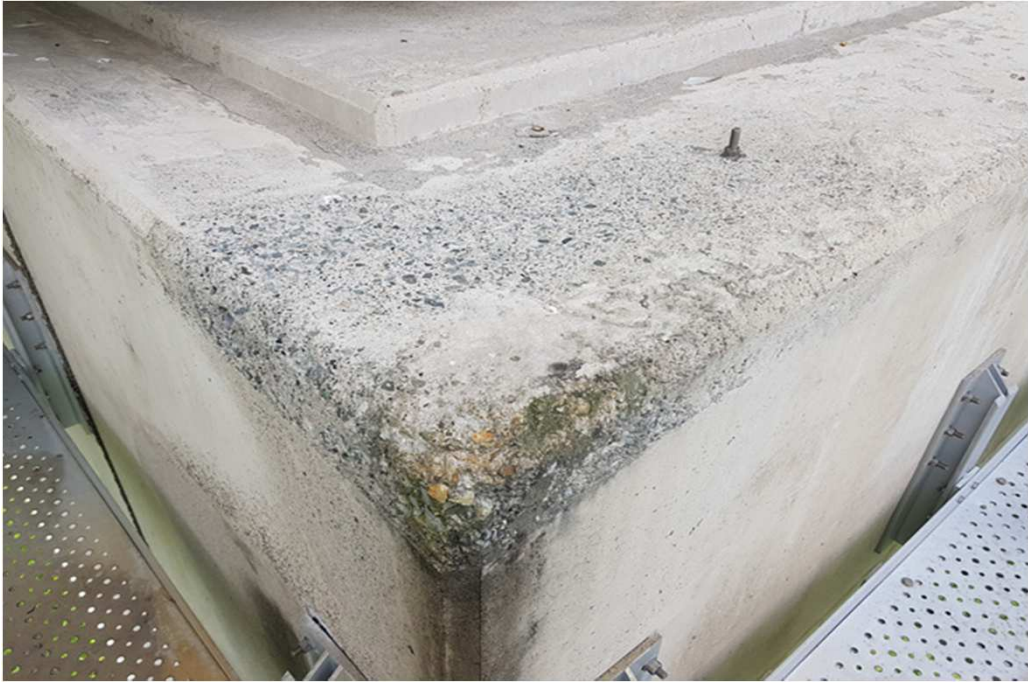
| 점검위치 | 영천 | 반정교(P5) | 사진번호 | #59 |

| 점검내용 | | 교각 층분리 | | |

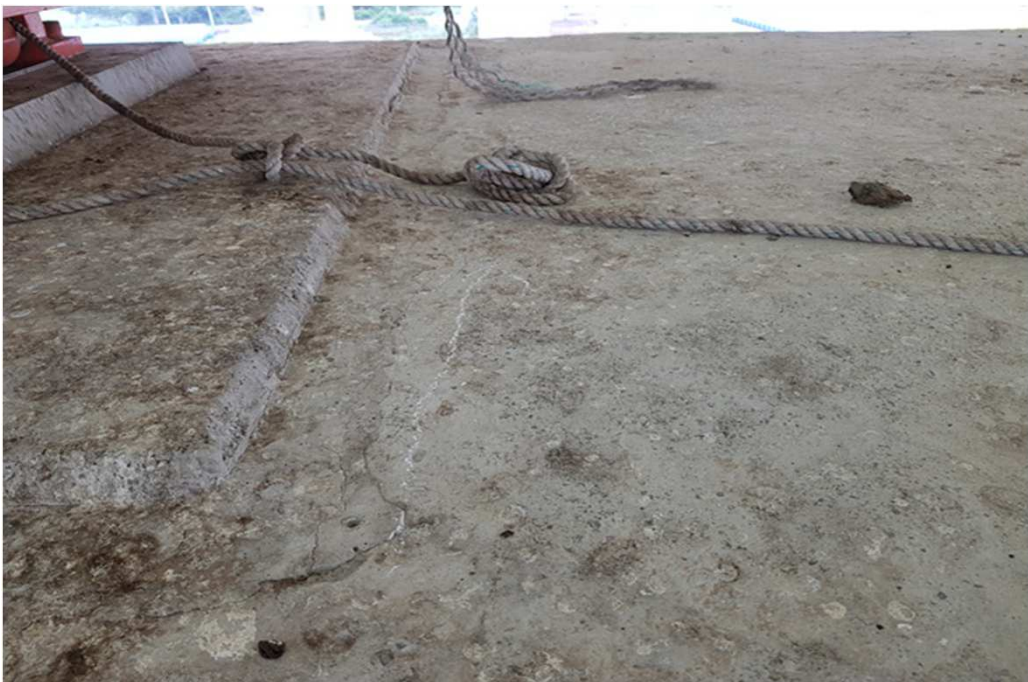
| 점검위치 | 영천 | 반정교(P6) | 사진번호 | #60 |

| 점검내용 | | 교각 균열(cw=0.3mm미만) | | |

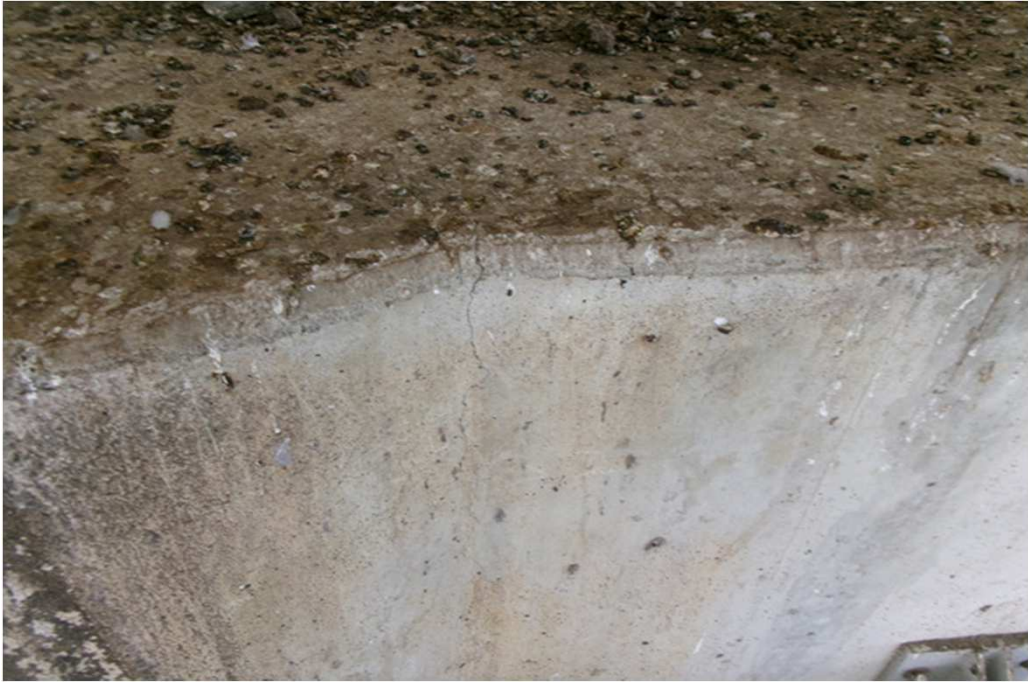
| 점검위치 | 영천 | 반정교(P7) | 사진번호 | #63 |

| 점검내용 | | 교각 균열(cw=0.3mm미만) | | |

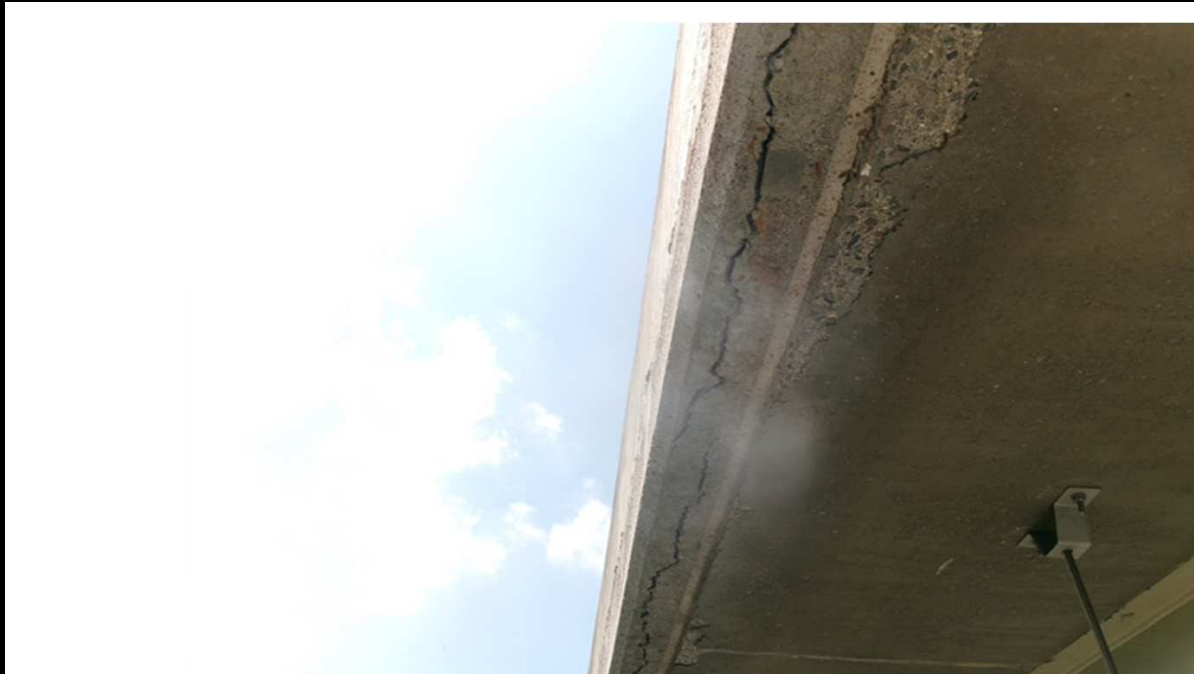
| 점검위치 | - | 영천JCT R-A교(S13) | 사진번호 | #09 |

| 점검내용 | | 바닥판하면 층분리 | | |
