## 도로교량 하자 목록(10공구)

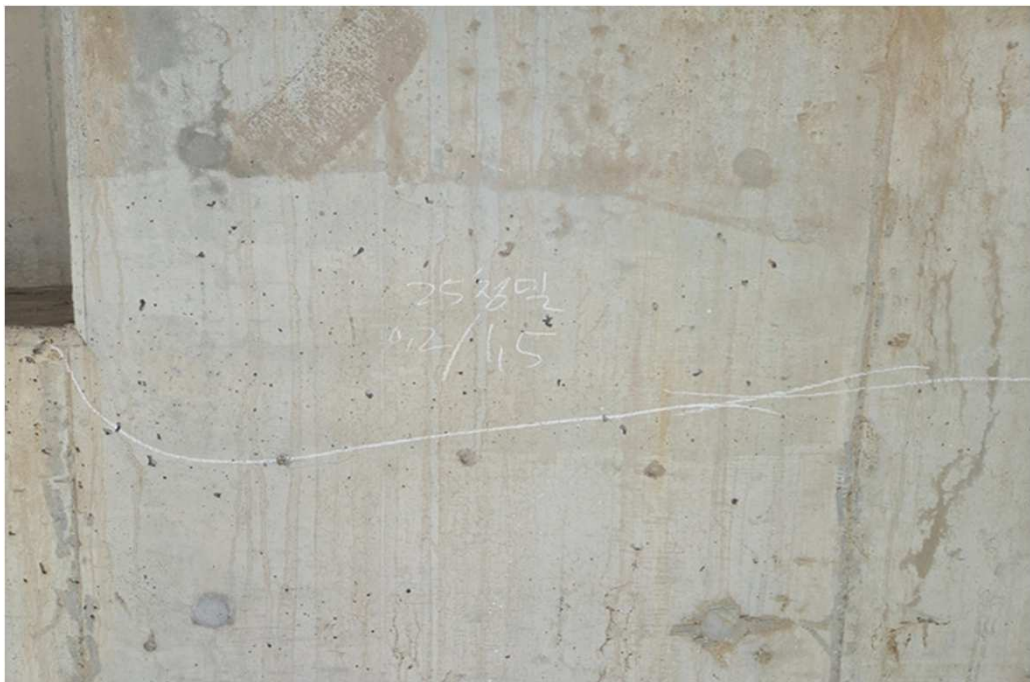
| 점검위치 | - | 영천JCT R-B교(A1) | 사진번호 | #06 |

| 점검내용 | | 교대 균열(cw=0.3mm미만) | | |

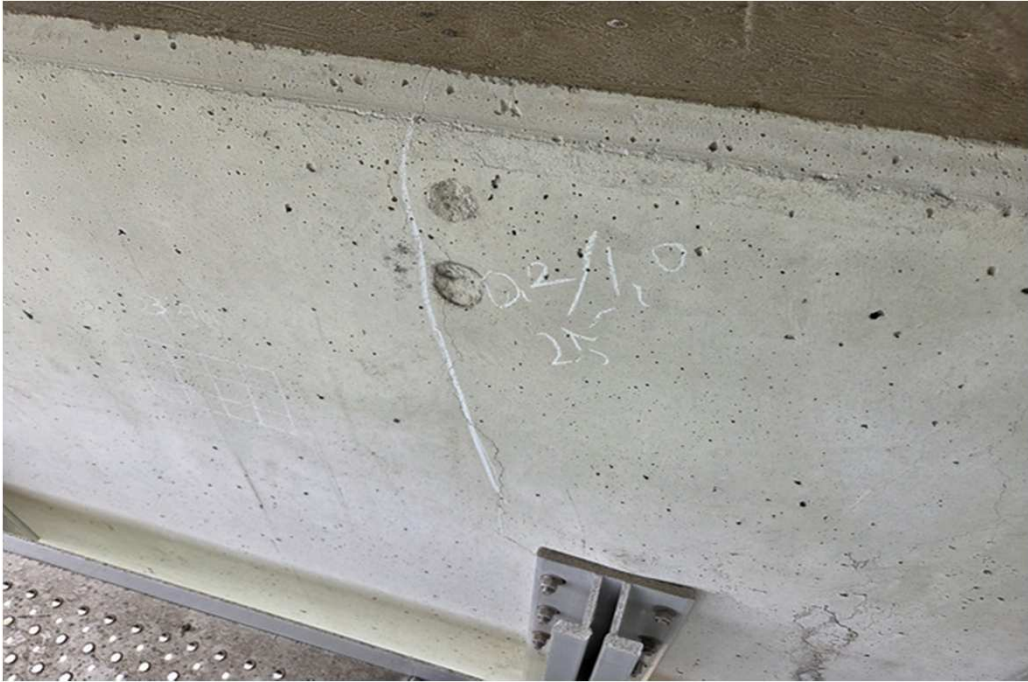
| 점검위치 | - | 영천JCT R-B교(P1) | 사진번호 | #09 |

| 점검내용 | | 교각 균열(cw=0.3mm미만) | | |

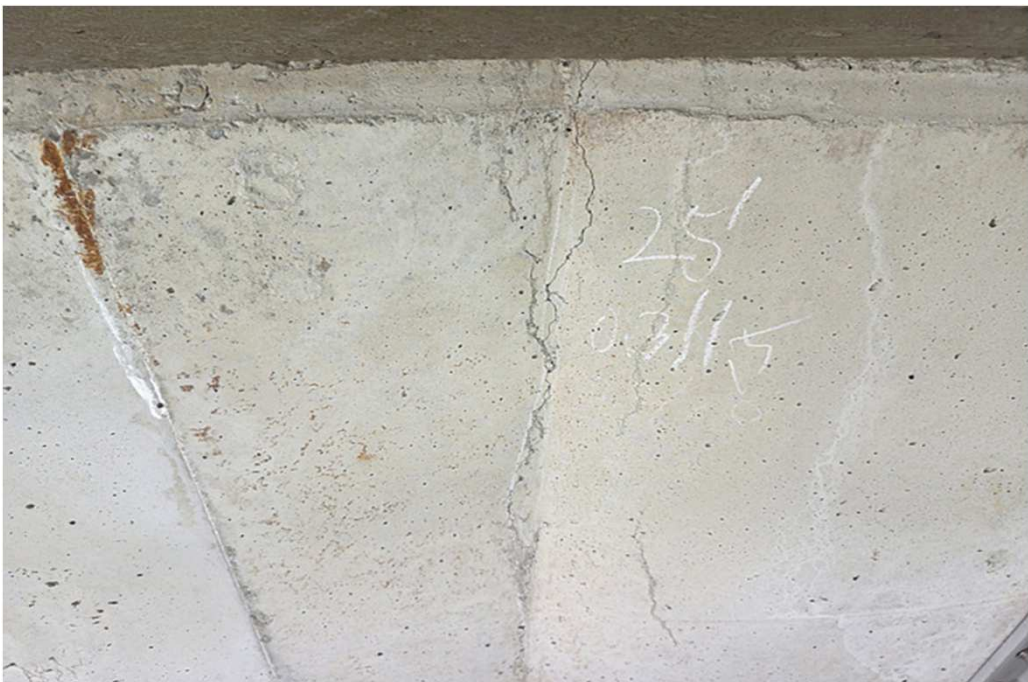
| 점검위치 | - | 영천JCT R-B교(P1) | 사진번호 | #10 |

| 점검내용 | | 교각 균열(cw=0.3mm이상) | | |

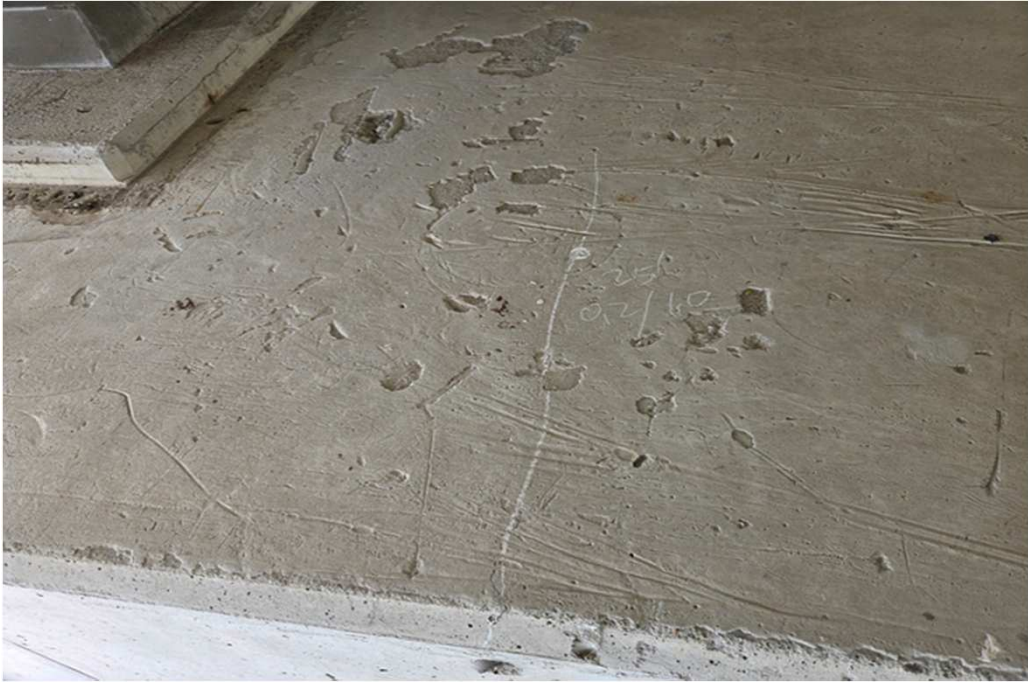
| 점검위치 | - 3천JCT R-B교(P2) | 사진번호 | #11 |

| 점검내용 | 교각 균열(cw=0.3mm미만) | | |

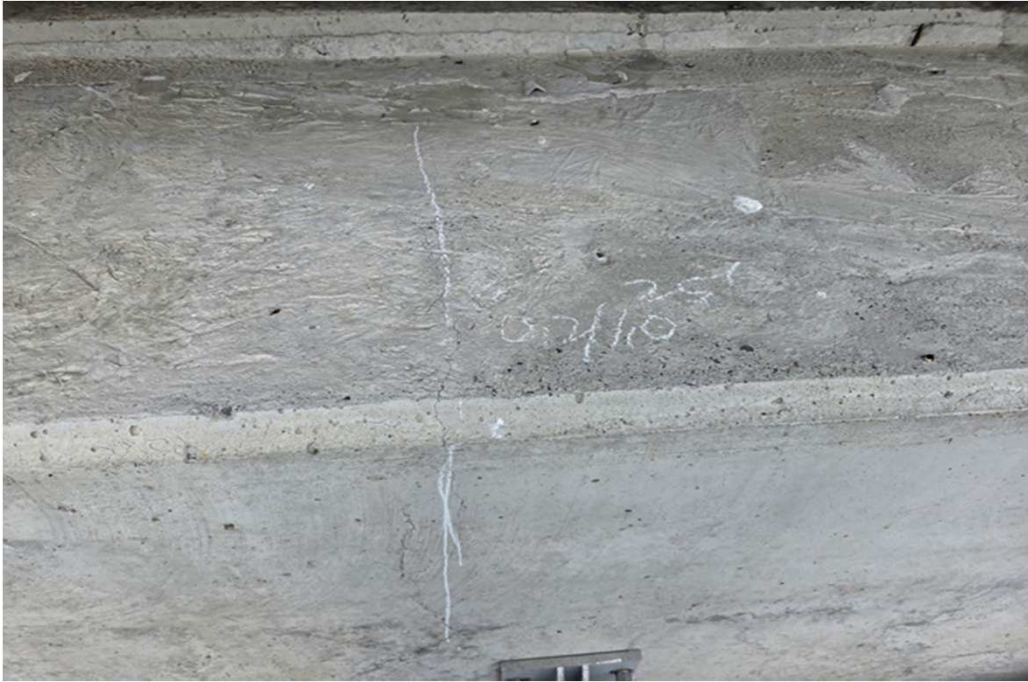
| 점검위치 | - 5천JCT R-B교(P3) | 사진번호 | #13 |

| 점검내용 | 교각 균열(cw=0.3mm미만) | | |

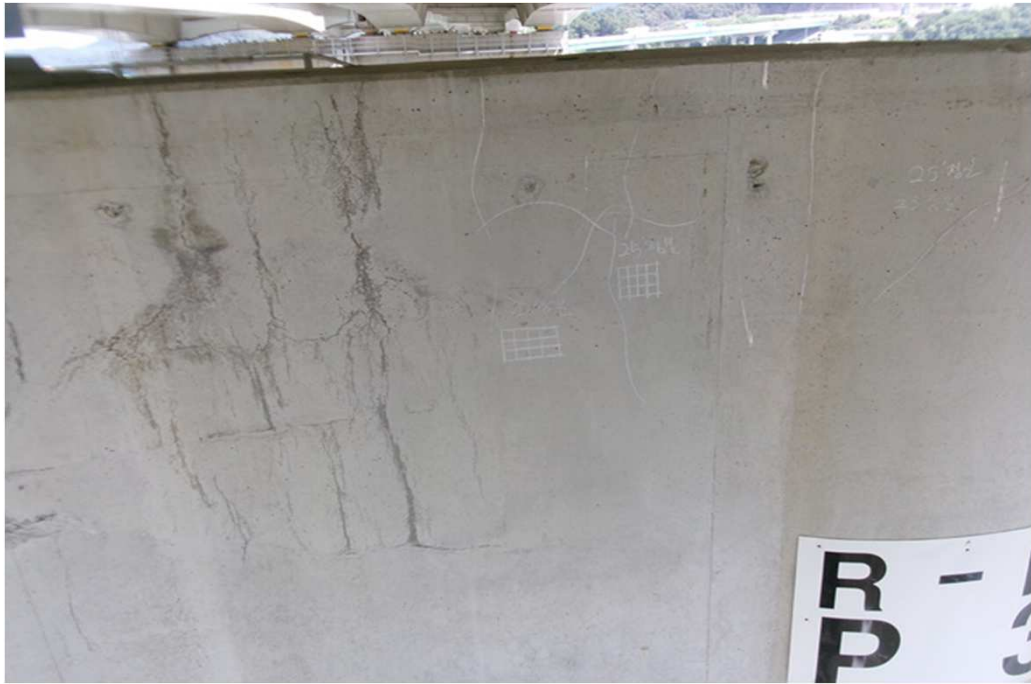
| 점검위치 | - 5천JCT R-B교(P3) | 사진번호 | #15 |

| 점검내용 | 교각 망상균열 | | |
