## 제2편 교 량

# 1. 낙동JCT교

## 1.1 시설물의 개요

본 시설물은 경상북도 상주시 낙동면 상촌리(상주영천고속도로 낙동JCT)에 위치한 교량으로 총 연장 120.0m, 폭 31.5m로 시공되어 있다.

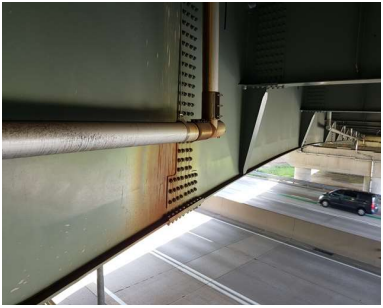
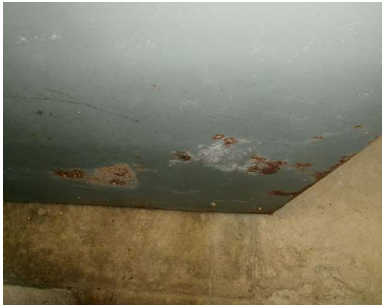
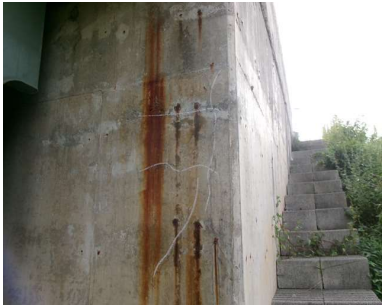
| <p>① 거더외부 S2 표면오염 - 진전 여부확인</p> | <p>② 거더외부 S3 부식 - 진전 여부확인</p> | <p>③ 교대 A1 재료분리 및 망상균열 - 진전 여부확인</p> |

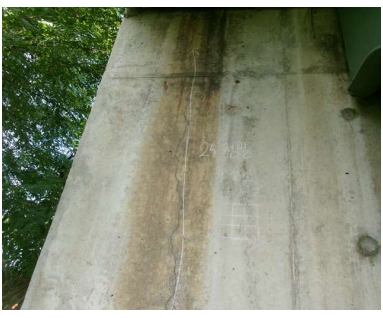
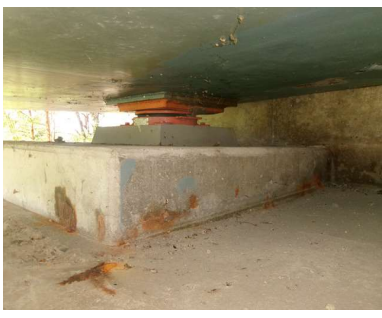
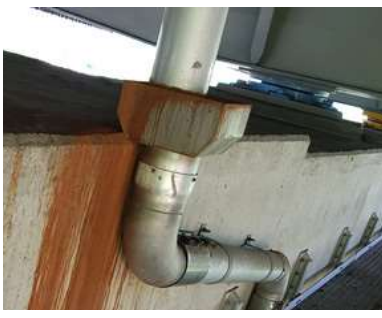
| <p>④ 교대 A2 균열(0.3mm이상) - 진전 여부확인</p> | <p>⑤ 교량받침 A2 받침콘크리트 층분리 - 진전 여부확인</p> | <p>⑥ 배수시설 배수관 누수 - 진전 여부확인</p> |

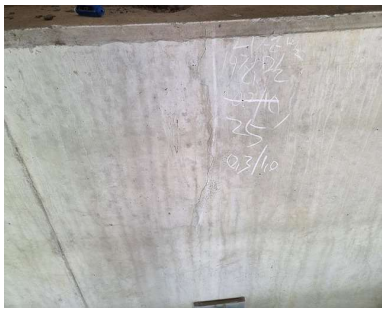
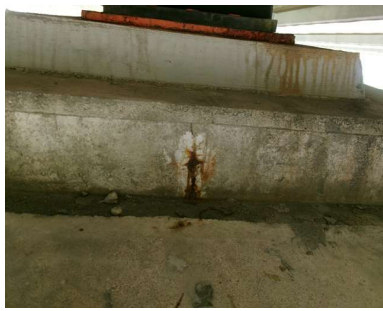
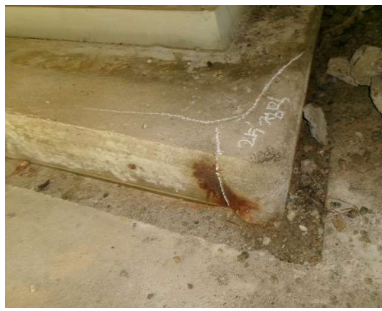
| <p>④ 교각 P2 균열(0.3mm) - 진전<br/>여부확인</p> | <p>⑤ 교량받침 P3-Sh5 받침콘크리트<br/>철근노출 - 진전 여부확인</p> | <p>⑥ 교량받침 P3-SH8 받침콘크리트<br/>균열(0.3mm) - 진전 여부확인</p> |

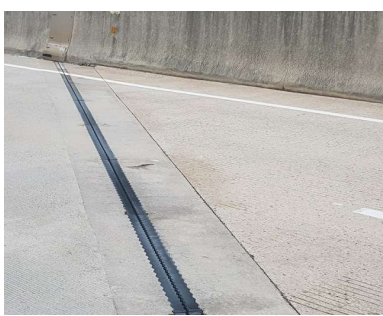
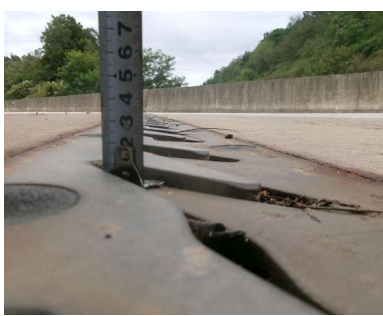
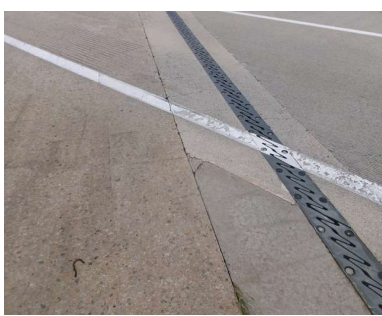
| <p>④ 신축이음 A1 후타재 파손 - 진전 여부확인</p> | <p>⑤ 신축이음 A2 본체 단차 - 진전 여부확인</p> | <p>⑥ 신축이음 A2 후타재 박락 - 진전 여부확인</p> |

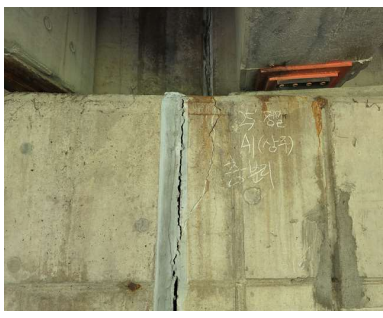
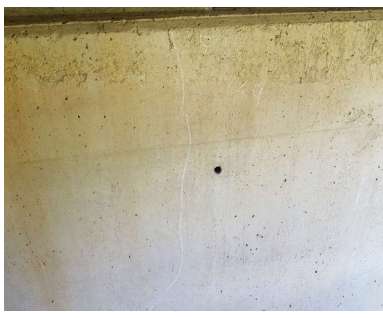
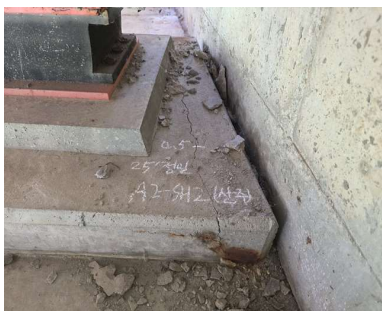
| <p>④ 교대 A1 층분리 - 진전 여부확인</p> | <p>⑤ 교각 P2 균열(0.3mm미만) - 진전 여부확인</p> | <p>⑥ 교량받침 A2-SH2 받침콘크리트 균열(0.3mm이상) - 진전 여부확인</p> |

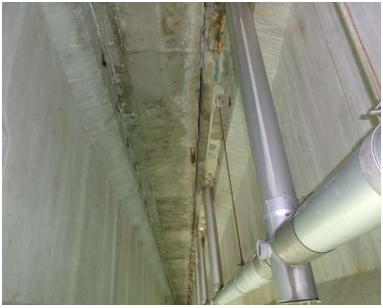
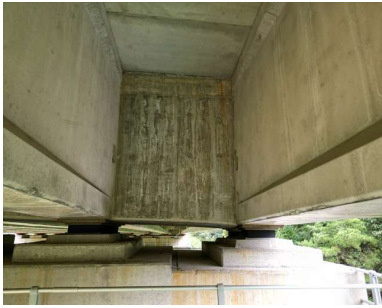
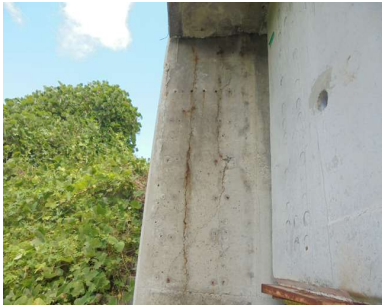
| <p>① 바닥판하면 S11 철근노출 -<br/>진전 여부확인</p> | <p>② 가로보 S7 층분리 - 진전<br/>여부확인</p> | <p>③ 교대 A1 층분리 및 부식 -<br/>진전 여부확인</p> |

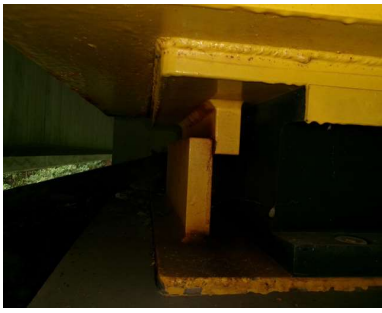
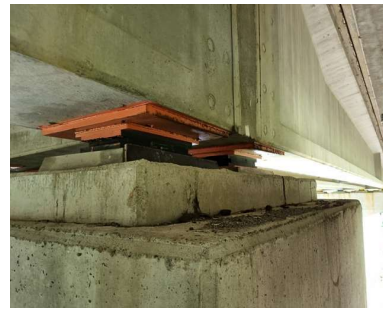
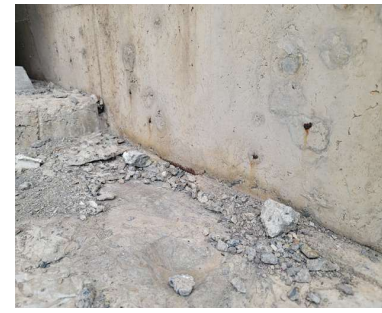
| <p>① 교량받침 P6-SH3 스토퍼 간섭<br/>- 진전 여부확인</p> | <p>② 교량받침 P1-SH5플레이트 부식<br/>- 진전 여부확인</p> | <p>③ 교대 A1 파손 및 철근노출 -<br/>진전 여부확인</p> |

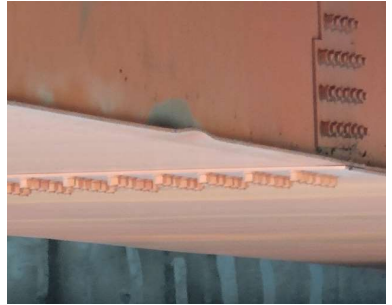
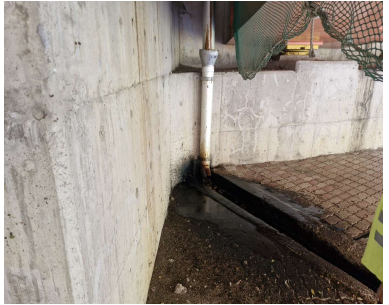
| <p>④ 포장 S1~2 화재구간 - 추가손상 및 진전 여부확인</p> | <p>⑤ 거더 S1 변형 - 진전 여부확인</p> | <p>⑥ 배수시설 A1 오염 - 진전 여부확인</p> |

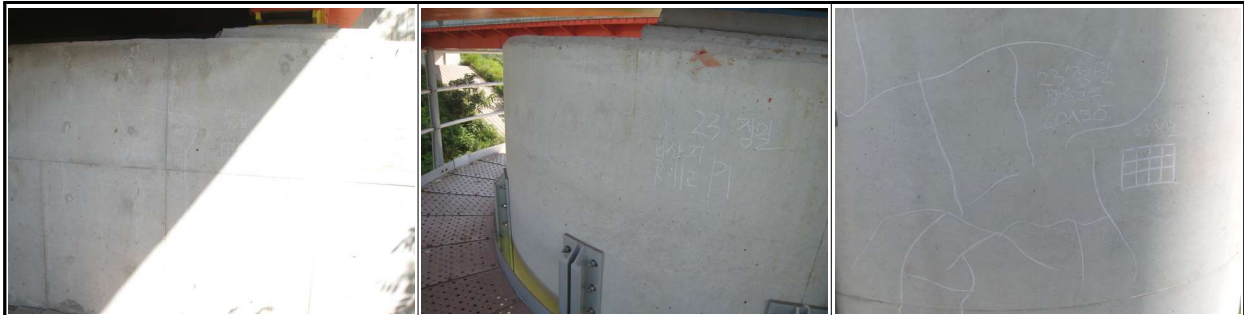
① 하부구조 망상균열 - 진전 여부확인, 추가 손상 발생여부 확인

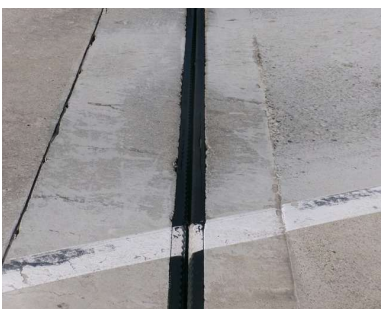
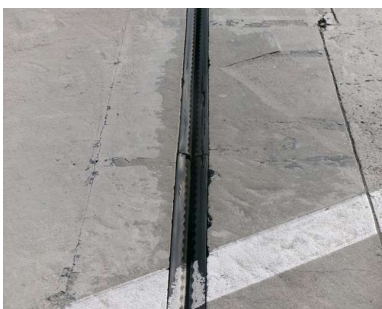
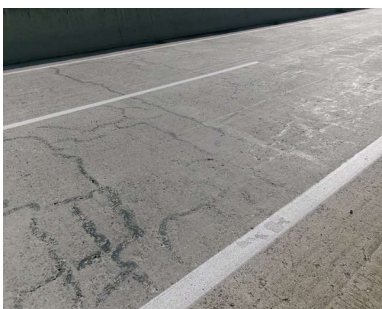
| <p>④ 신축이음 A2 고무재 손상 - 진전 여부확인</p> | | <p>⑤ 교면포장 S1 보수재 박리 - 진전 여부확인</p> |

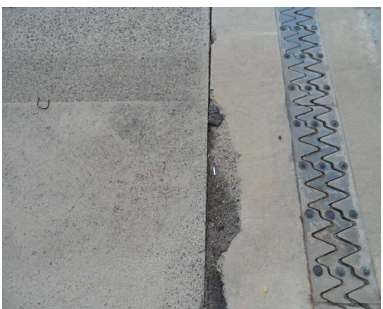
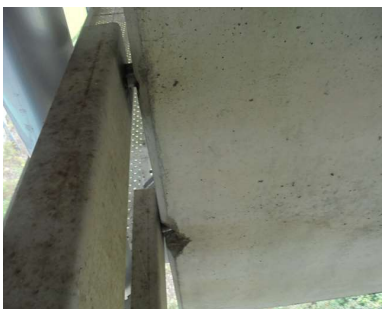
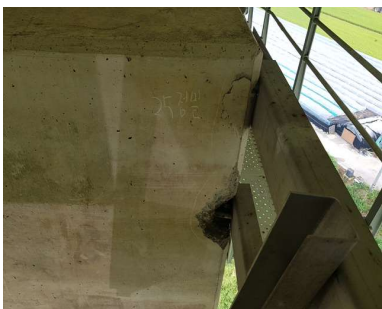
| <p>③ 신축이음 영천방향 A1 후타재 파손 - 진전 여부확인</p> | | <p>④ 교각 상주, 영천방향 P1~7 파손, 박락 - 진전 여부확인</p> |

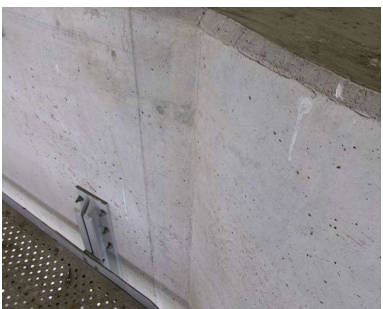
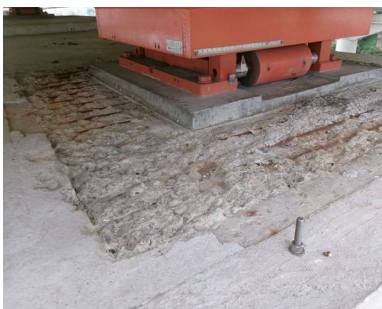
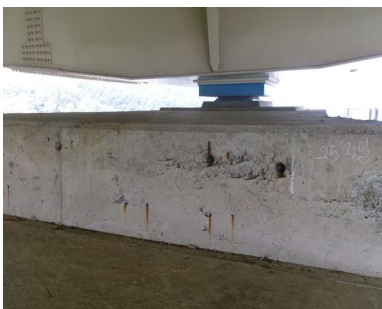
| <p>④ 교각 P8 균열(0.3mm이상) -<br/>진전 여부확인</p> | <p>⑤ 교각 P8 철근노출(피복부족) -<br/>진전 여부확인</p> | <p>⑥ 교각 P11 재료분리 및 철근노출<br/>- 진전 여부확인</p> |

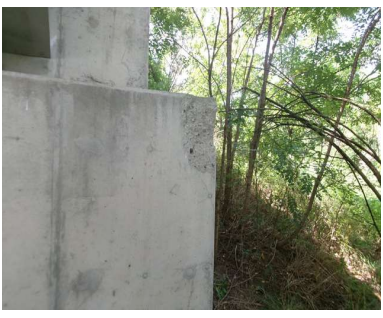
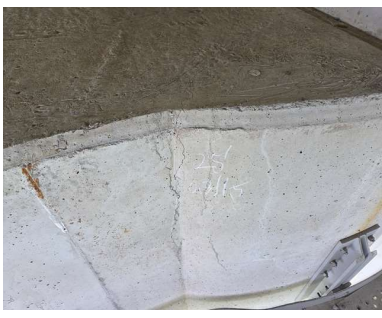
| <p>④ 교대 A1 파손 - 진전 여부확인</p> | <p>⑤ 교대 A1 균열(0.3mm미만) - 진전 여부확인</p> | <p>⑥ 교각 P1 균열(0.3mm이상) - 진전 여부확인</p> |
