## 제2편 시 설 물 편

# 1. 낙동JCT교

### 1.1 시설물의 개요

본 시설물은 경상북도 상주시 낙동면 상촌리(상주영천고속도로 낙동JCT)에 위치한 교량으로 총 연장 120.0m, 폭 31.5m로 시공되어 있다.

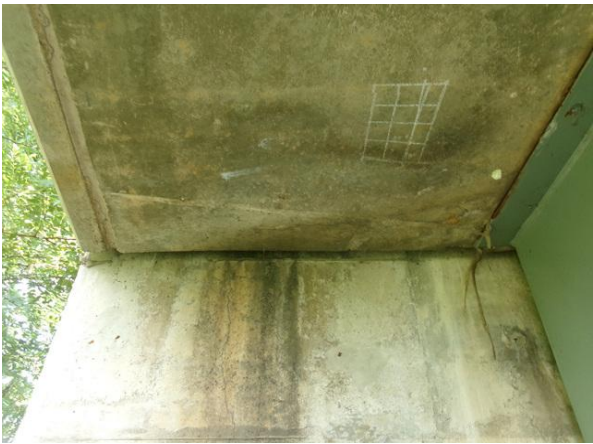
| 손상현황 | • S3 캔틸레버 충분리(0.2×1.5) | 손상현황 | • S2 바닥판하면 데크플레이트 상태양호 |
| 원 인 | • 다짐미흡, 손상부 우수유입 | 원 인 | — |

- 바닥판하면에서 조사된 충분리의 경우 A2측 캔틸레버부에 다짐미흡, 손상부 우수유입 등에 의한 손상으로 판단되며, 점검당시 탈락의 우려는 적은 상태이나 지속적인 우수유입으로 인한 손상의 진전 가능성이 있으므로 단면보수 등의 보수조치가 필요하다고 판단된다.

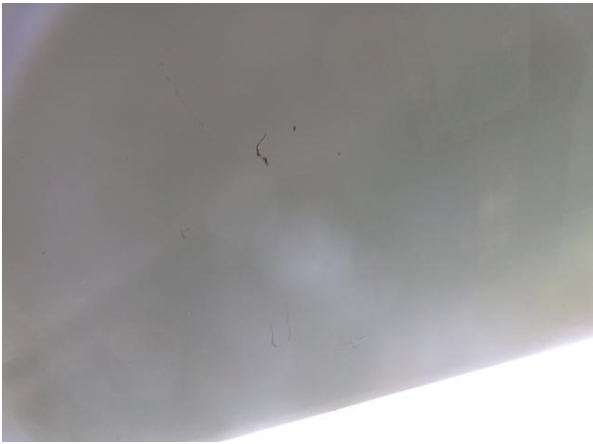
| 손상현황 | • S1-G1 도장긫힘 (0.1×0.3) | 손상현황 | • S1-G3 도장긫힘 (0.1×0.3) |
| 원 인 | • 시공초기 외부 충격 등 | 원 인 | • 시공초기 외부 충격 등 |

| 조치방안 | • 재도장 | 조치방안 | • 재도장 |

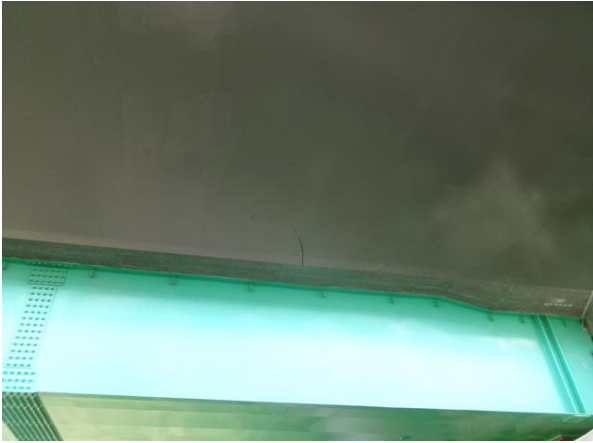
| 손상현황 | • S1-G4 도장긫힘 (0.1×0.5) | 손상현황 | • S2-G3 표면오염 (0.5×1.0) |
| 원 인 | • 시공초기 외부 충격 등 | 원 인 | • 배수관 누수 등 |

| 조치방안 | • 재도장 | 조치방안 | • 재도장 |

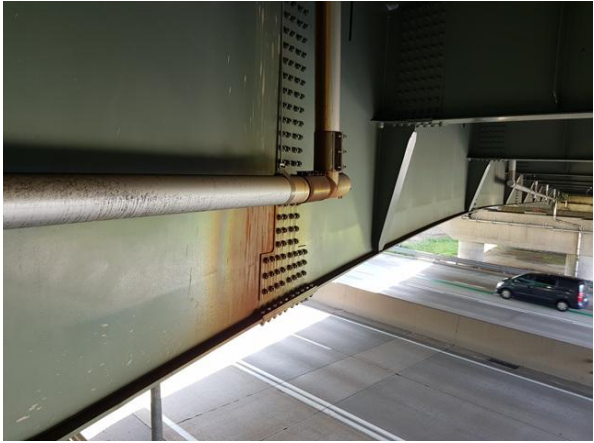
- 배수시설에서 조사된 배수관 누수의 경우 공용기간 증가, 비산먼지 퇴적 및 이음부 손상이 원인으로 점검당시 배수관 누수로 인하여 거터외부 S2-G3 측면과 교각 P2 코핑부에 표면오염이 발생하였다. 이에 배수시설의 원활한 기능성을 확보하고 타부재의 2차적인 손상발생을 방지하기 위하여 정비 등의 보수조치가 필요하다.

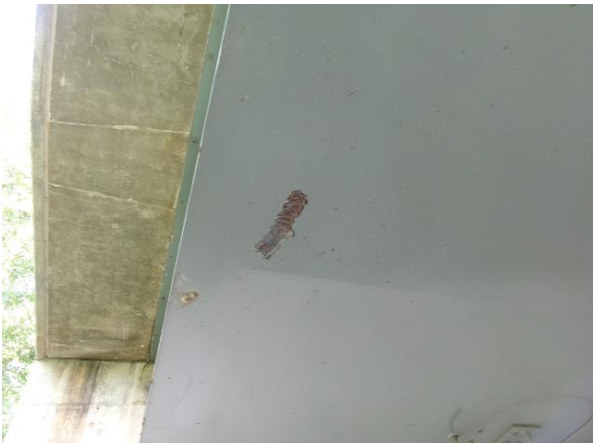
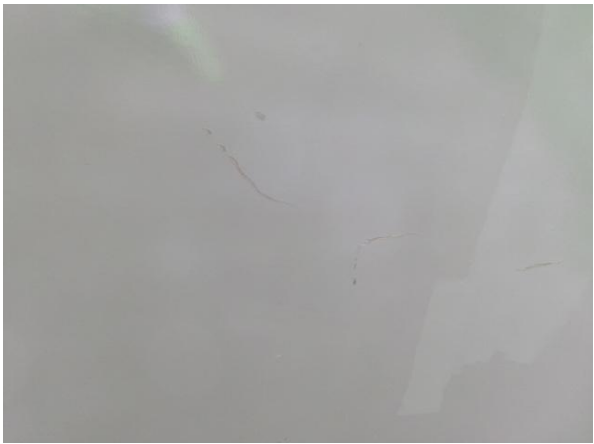
| 손상현황 | • S3-G1 도장손상(0.1×0.2) | 손상현황 | • S3-G1 도장손상(0.2×0.5) |
| 원 인 | • 시공초기 외부 충격 등 | 원 인 | • 시공초기 외부 충격 등 |

| 조치방안 | • 재도장 | 조치방안 | • 재도장 |

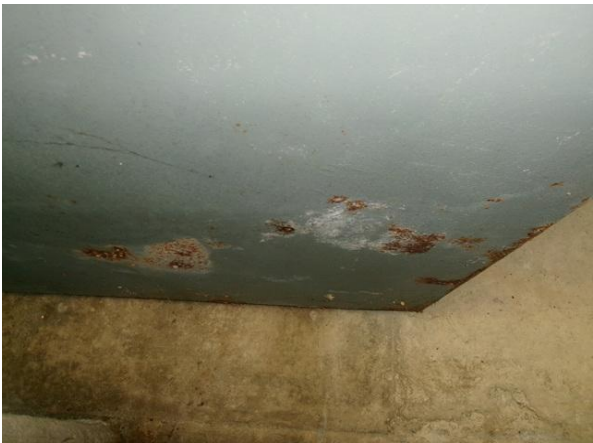
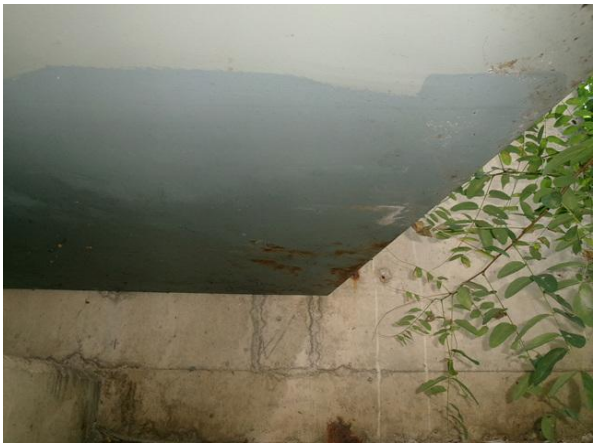
| 손상현황 | • S3-G1 부식(0.5×0.5) | 손상현황 | • S3-G4 부식(0.5×0.5) |
| 원 인 | • 외부 우수유입, 습기흡착 등 | 원 인 | • 외부 우수유입, 습기흡착 등 |

| 조치방안 | • 재도장 | 조치방안 | • 재도장 |

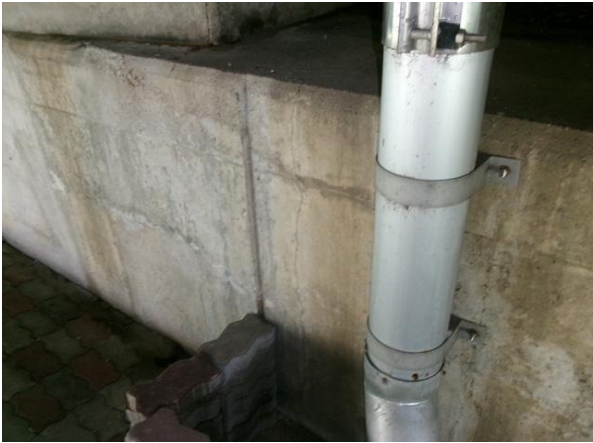
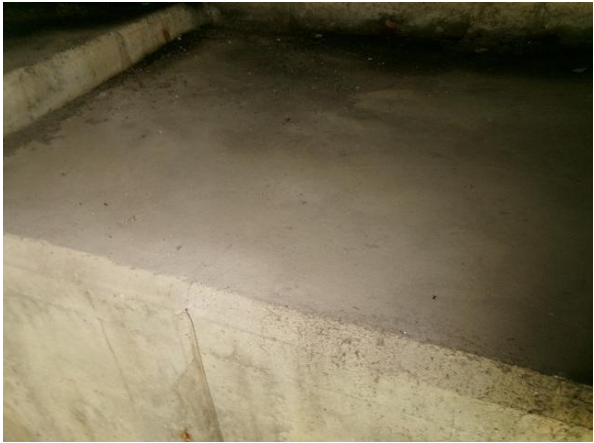
| 손상현황 | • A1 균열(0.3mm미만) | 손상현황 | • A1 균열(0.3mm미만) |
| 원 인 | • 건조수축, 거푸집 조기탈거 등 | 원 인 | • 건조수축, 거푸집 조기탈거 등 |

| 조치방안 | • 표면처리 | 조치방안 | • 표면처리 |

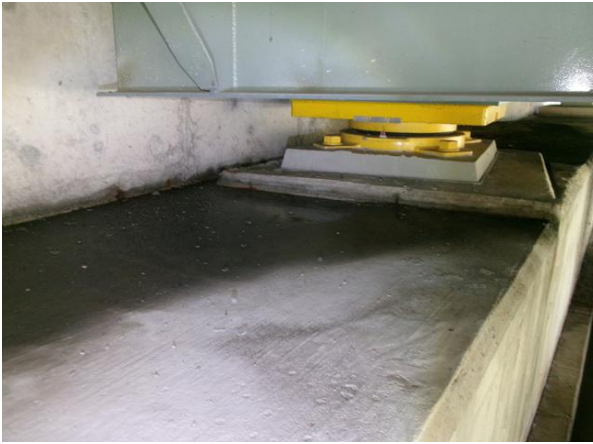
| 손상현황 | • A1 체수(1.0×0.5) | 손상현황 | • A1 재료분리 및 망상균열(0.5×1.0) |
| 원 인 | • 신축이음 하부 누수 등 | 원 인 | • 다짐미흡, 손상부 우수유입 등 |

| 조치방안 | • 정비 | 조치방안 | • 단면보수 |

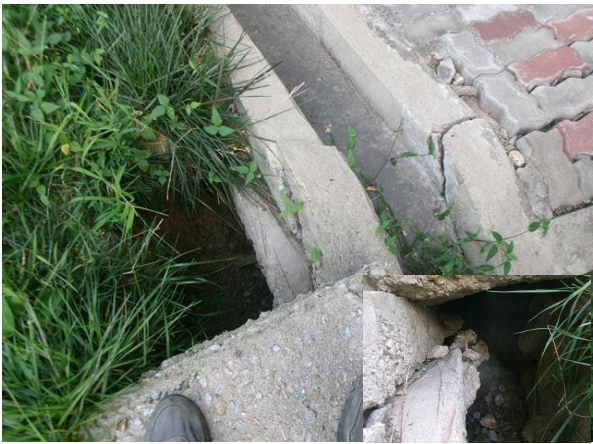
| 손상현황 | • A1 배수로 파손 및 하부유실(1.0×1.0) | 손상현황 | • A2 균열(0.3mm미만) |
| 원 인 | • 배수불량, 토사유실 등 | 원 인 | • 건조수축, 거푸집 조기탈거 등 |

| 조치방안 | • 되메우기+단면보수 | 조치방안 | • 표면처리 |

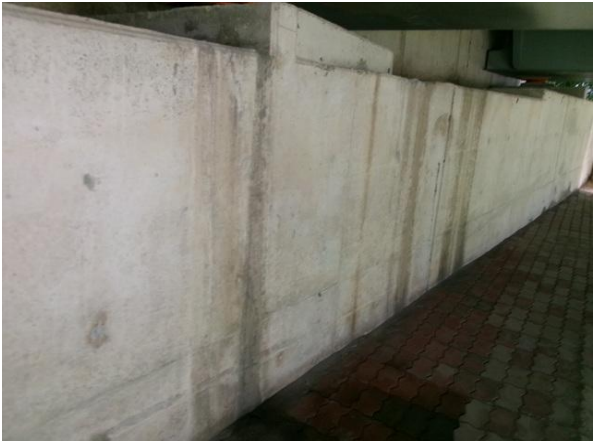
| 손상현황 | • A2 누수흔적(0.5×2.0) | 손상현황 | • A2 파손(0.1×0.1) |
| 원 인 | • 신축이음 하부 누수 등 | 원 인 | • 외부충격 등 |

| 조치방안 | • 주의관찰 | 조치방안 | • 단면보수 |

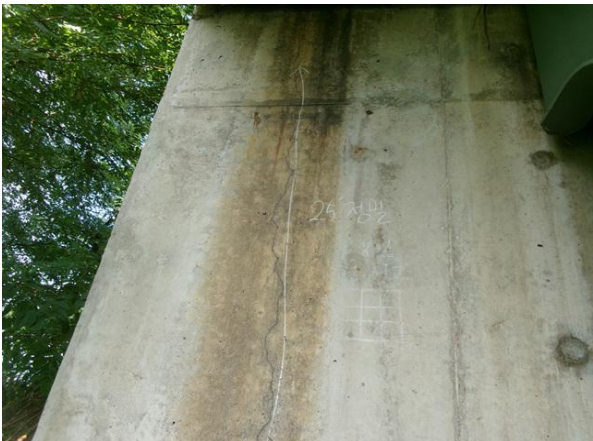
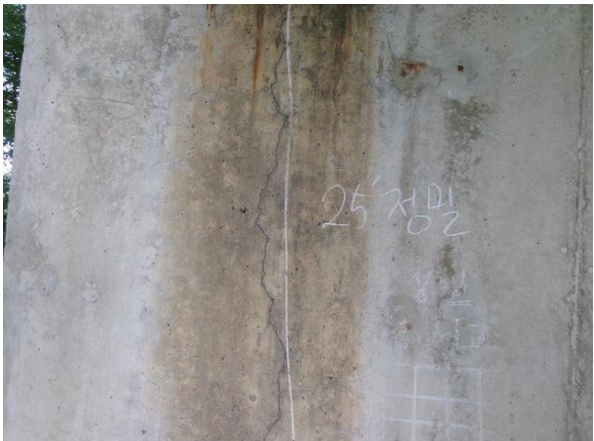
| 손상현황 | • A2 균열(0.3mm이상) | 손상현황 | • A2 균열(0.3mm이상) |
| 원 인 | • 건조수축, 거푸집 조기탈거 등 | 원 인 | • 건조수축, 거푸집 조기탈거 등 |

- 교대에서 조사된 균열(0.3mm미만), 균열(0.3mm이상), 균열부백태의 경우 건조수축, 온도변화, 거푸집 조기탈거, 손상부 습기흡착 등에 의한 손상으로 판단되며, 점검당시 신축이음 하부에 누수가 발생하고 있는 것으로 확인되어 우수유입으로 인한 손상의 진전을 방지하기 위하여 표면처리, 주입보수 등의 보수가 필요하다고 판단된다.
- 조사된 망상균열 및 재료분리의 경우 기존 미세 망상균열부에 지속적인 외부 우수유입 및 열화로 인한 손상으로 판단되며, 점검당시 부재의 단면적 감소량은 미미하나 손상의 발생부가 교외측에 위치하여 지속적인 우수유입 및 열화에 노출되기 쉬운 환경이다. 이에 손상의 진전을 방지하고 부재의 단면보호와 내구성을 확보하기 위한 단면보수 등의 보수가 필요하다.
- 조사된 체수의 경우 신축이음 하부 누수에 의한 손상으로 신축이음 하부 누수의 보수와 연계하여 정비 등의 조치를 실시하고 손상의 재발생 여부를 확인하는 유지관리가 필요하다.
- 조사된 파손의 경우 시공초기 외부충격에 의한 손상으로 전회 점검과 비교시 손상의 진전은 없는 것으로 확인되어 즉각적인 보수를 실시하기 보다는 주기적인 점검을 통한 유지관리 후 손상의 진전시 단면보수 등의 보수조치를 실시하는 것이 바람직할 것으로 사료된다.
- 조사된 누수흔적의 경우 시공초기 외부 우수유입, 신축이음 하부 누수 등에 의한 손상으로 즉각적인 해당손상 단일 보수를 실시하기 보다는 주기적인 점검을 통한 유지관리 후 신축이음 하부 누수의 보수 후 표면처리 등의 보수조치를 취하는 것이 바람직할 것으로 사료된다.
- 조사된 배수로 파손 및 토사유실의 경우 우천시 성토부 배수불량으로 배수로 하부측 토사유실에 의한 손상으로 추가적인 유실을 방지하고 원활한 배수로의 배수기능을 위하여 되메우기를 동반한 단면보수 등의 조치가 필요하다.

| 조치방안 | • 주입보수 | 조치방안 | • 주입보수 |

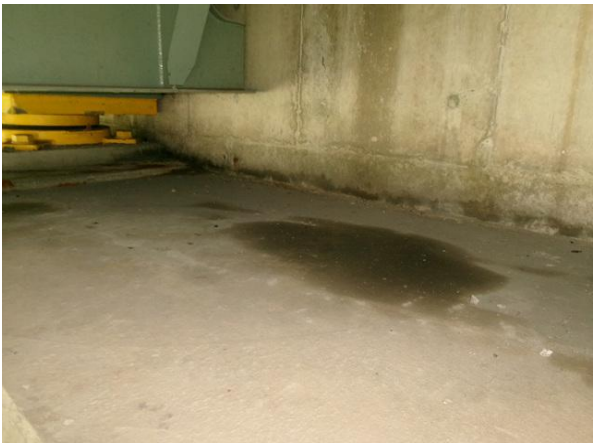
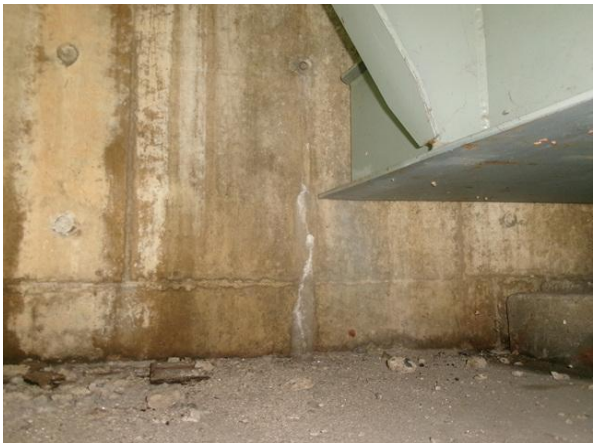
| 손상현황 | • A2 체수흔적(1.0×2.0) | 손상현황 | • A2 균열부백태(0.1×0.5) |
| 원 인 | • 신축이음 하부 누수 등 | 원 인 | • 손상부 우수유입, 습기흡착 등 |

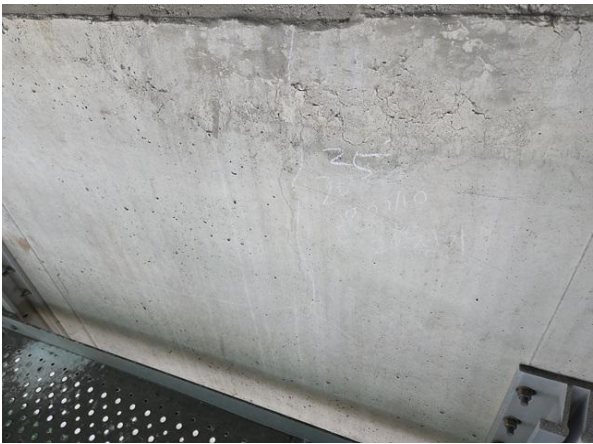
| 손상현황 | • P1 코핑부 균열(0.3mm미만) | 손상현황 | • P1 코핑부 재료분리(2.0m×0.2) |
| 원 인 | • 건조수축, 거푸집 조기탈거 등 | 원 인 | • 다짐미흡, 거푸집 조기탈거 등 |

| 조치방안 | • 표면처리 | 조치방안 | • 단면보수 |

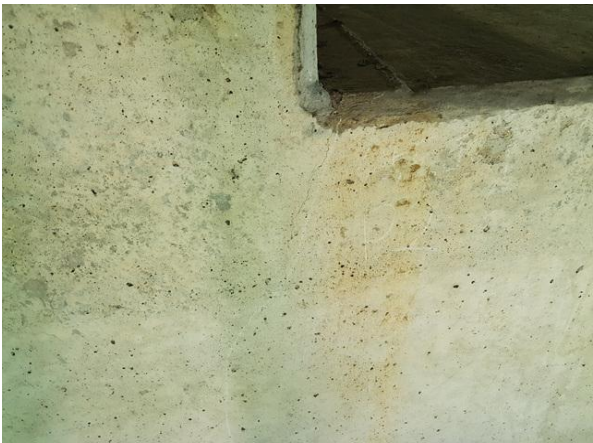
| 손상현황 | • P2 코핑부 균열(0.3mm미만) | 손상현황 | • P2 코핑부 균열(0.3mm이상) |
| 원 인 | • 건조수축, 거푸집 조기탈거 등 | 원 인 | • 건조수축, 거푸집 조기탈거 등 |

| 조치방안 | • 표면처리 | 조치방안 | • 주입보수 |

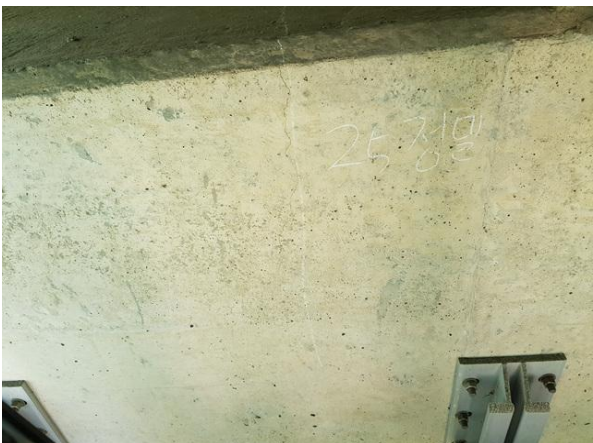
| 손상현황 | • P2 코핑부 균열(0.3mm이상) | 손상현황 | • P2 코핑부 표면오염(0.5×2.0) |
| 원 인 | • 건조수축, 거푸집 조기탈거 등 | 원 인 | • 배수관 누수 등 |

- 교각에서 조사된 코핑부 균열(0.3mm미만, 이상)의 경우 건조수축, 온도변화, 거푸집 조기탈거 등의 복합적인 원인에 의한 손상으로 시설물에 영향을 미치는 구조적인 손상은 아닌 것으로 판단되며, 내구성 확보 차원의 표면처리, 주입보수 등의 보수를 실시하는 것이 바람직하다.
- 조사된 코핑부 재료분리의 경우 다짐미흡, 마감불량 등에 의한 손상으로 내구성 확보 차원의 단면보수 등의 보수를 실시하는 것이 바람직하다.
- 조사된 코핑부 표면오염의 경우 배수관 누수에 의한 손상으로 단일보수 보다는 배수관 누수와 연계하여 부재의 내구성을 확보하기 위한 단면보수 등의 적절한 보수공법을 선정하여 보수를 실시하는 것이 바람직할 것으로 사료된다.

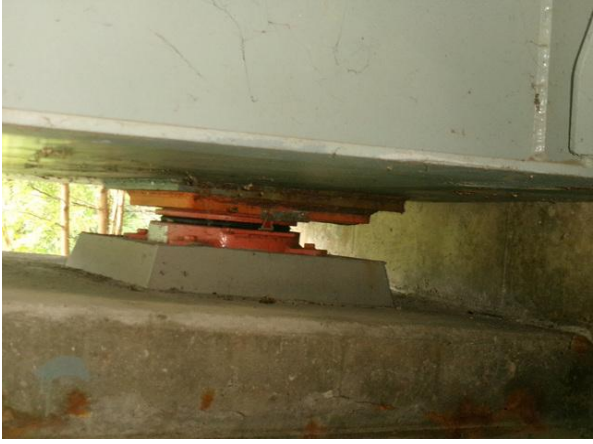
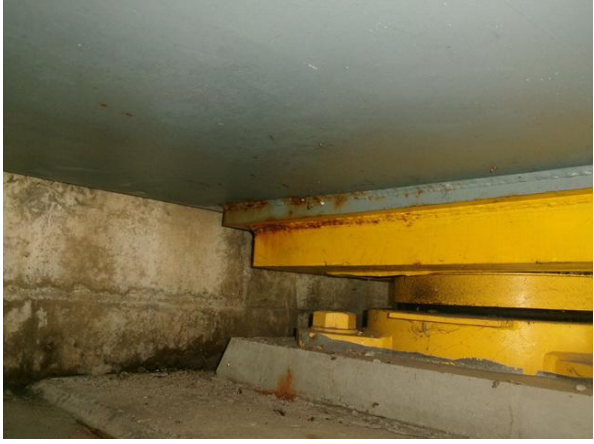
| 손상현황 | • A2-Sh1 Plate부식(1EA) | 손상현황 | • A2-Sh2 Plate부식(1EA) |
| 원 인 | • 외부 우수유입, 습기흡착 등 | 원 인 | • 외부 우수유입, 습기흡착 등 |

| 조치방안 | • 재도장 | 조치방안 | • 재도장 |

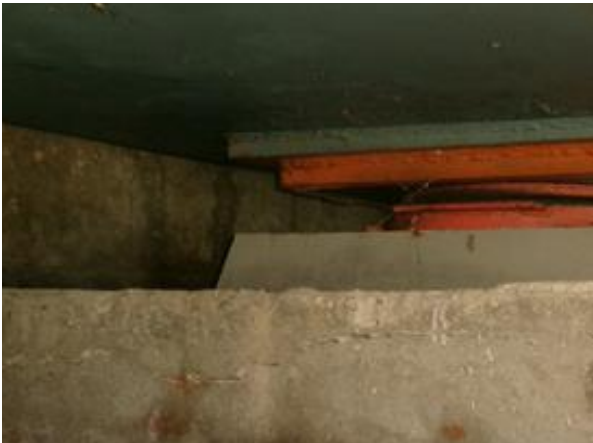
| 손상현황 | • A2-Sh3 Plate부식(1EA) | 손상현황 | • P1-Sh2 이동량 눈금자 탈락(1EA) |
| 원 인 | • 외부 우수유입, 습기흡착 등 | 원 인 | • 시공미흡 등 |

| 조치방안 | • 재도장 | 조치방안 | • 정비 |

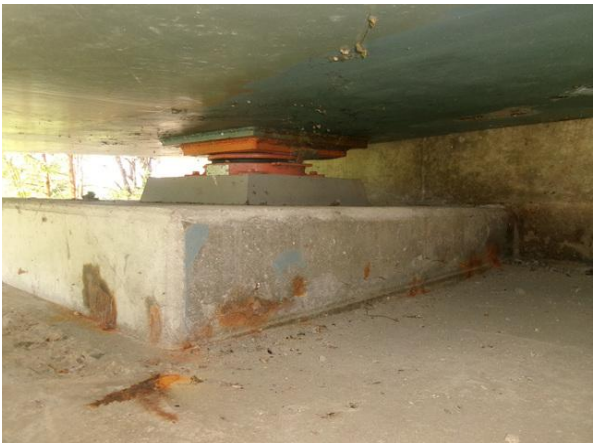
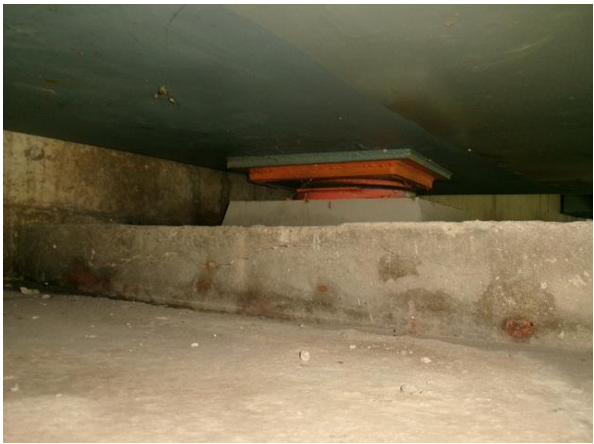
| 손상현황 | • A2-Sh1 받침콘크리트 층분리(0.3×1.5) | 손상현황 | • A2-Sh3 받침콘크리트 층분리(0.3×1.5) |
| 원 인 | • 다짐미흡, 손상부 우수유입 등 | 원 인 | • 다짐미흡, 손상부 우수유입 등 |

| 조치방안 | • 단면보수(방청) | 조치방안 | • 단면보수(방청) |

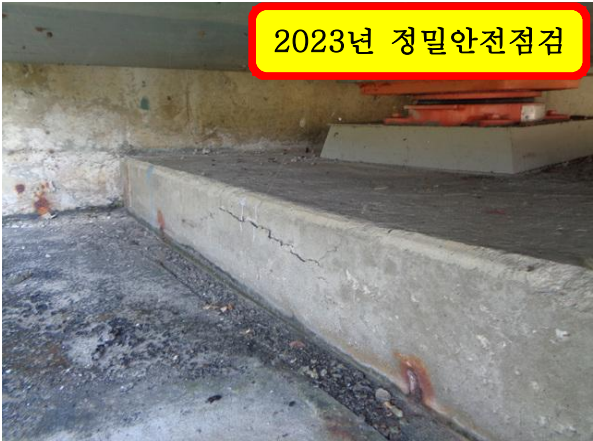
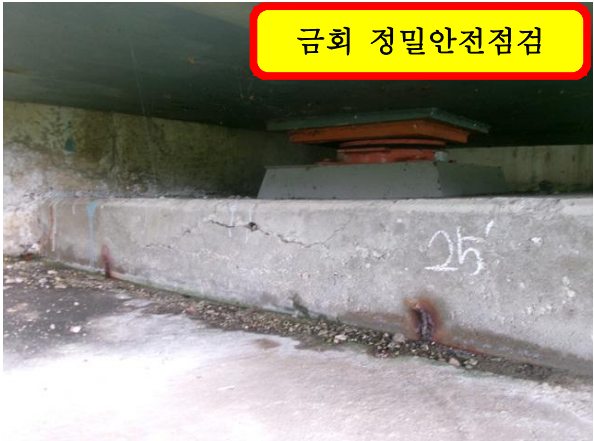
| 손상현황 | • A2-Sh1 받침콘크리트 들뜸(0.1×1.0) | 손상현황 | • A2-Sh1 받침콘크리트 층분리(0.2×1.0) |
| 원 인 | • - | 원 인 | • 다짐미흡, 손상부 우수유입 등 |

| 조치방안 | • - | 조치방안 | • 단면보수(방청) |

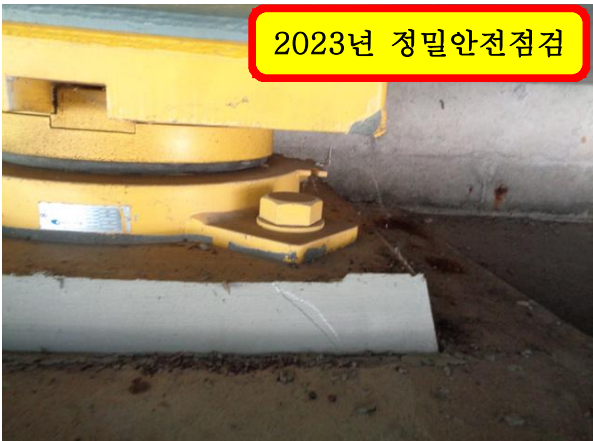
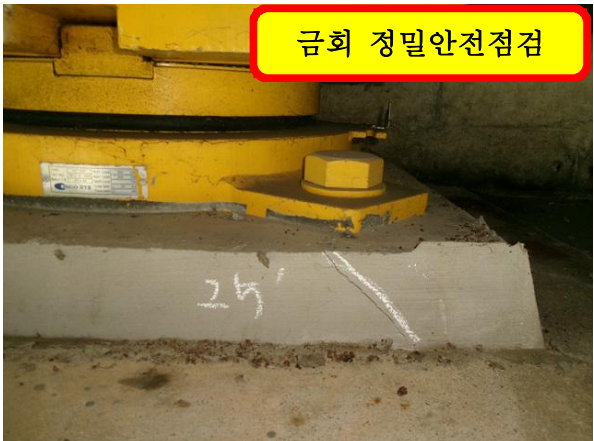
| 손상현황 | • A2-Sh2 무수축몰탈 균열(0.3mm미만) | 손상현황 | • A2-Sh2 무수축몰탈 균열(0.3mm이상) |
| 원 인 | • - | 원 인 | • 건조수축, 거푸집 조기탈거 등 |

- 교량받침에서 조사된 무수축물탈 균열(0.3mm이상)의 경우 건조수축 및 거푸집 조기탈거 등에 의한 손상으로 부재의 기능에 영향을 미치는 구조적인 손상은 아닌 것으로 판단되며, 내구성 확보 차원의 주입보수 등의 보수를 실시하는 것이 바람직하다.
- 조사된 받침콘크리트 층분리의 경우 다짐미흡, 거푸집 조기 탈거, 손상부 외부 우수유입으로 인한 철근부식 등에 의한 손상으로 점검당시 부재의 기능성에 영향을 미치는 구조적인 손상은 아니나 지속적인 우수유입으로 인한 손상의 진전을 방지하고 내구성을 확보하기 위하여 단면보수(방청) 등의 보수가 필요하다.
- 조사된 Plate부식의 경우 외부 우수유입 및 습기흡착에 의한 손상으로 점검당시 부식의 상태는 경미하나 손상의 진전을 방지하고 내구성을 확보하기 위한 재도장 등의 보수가 필요할 것으로 사료된다.
- 조사된 이동량 눈금자 탈락의 경우 시공미흡에 의한 손상으로 교량받침 이동량의 검토를 용이하게 하기위한 정비 등의 조치가 필요할 것으로 사료된다.

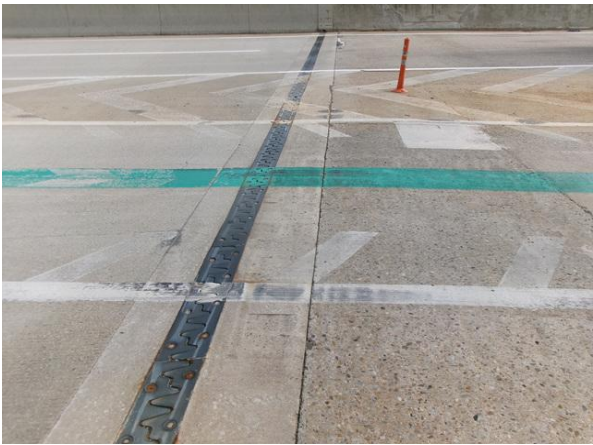
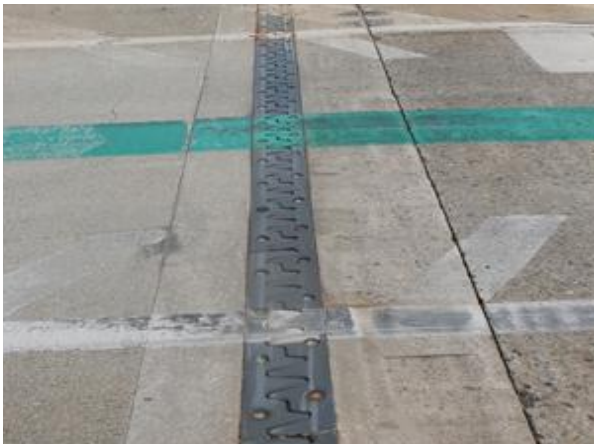
| 손상현황 | • A1 후타재 균열 | 손상현황 | • A1 후타재 균열 |
| 원 인 | • 건조수축, 공용기간 증가 등 | 원 인 | • 건조수축, 공용기간 증가 등 |

| 조치방안 | • 주의관찰 | 조치방안 | • 주의관찰 |

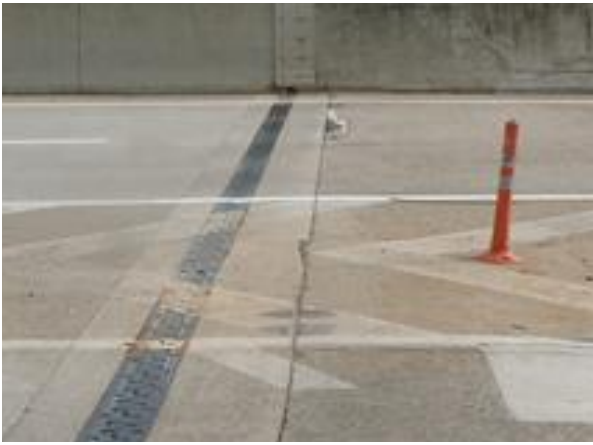
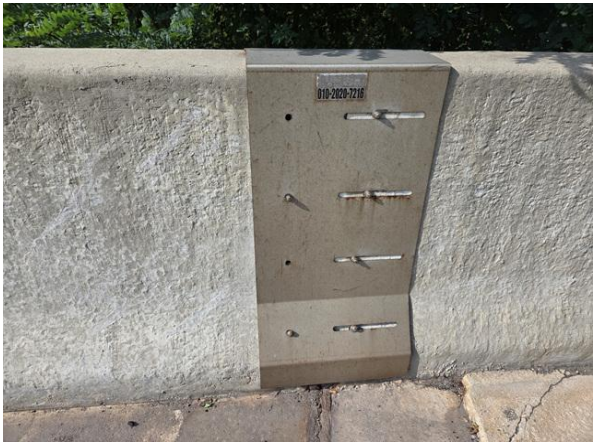
| 손상현황 | • A1 후타재 박락(0.1×0.5) | 손상현황 | • A1 차수판 볼트탈락(2EA) |
| 원 인 | • 시공미흡, 외부충격 등 | 원 인 | • 공용기간증가, 시공미흡 등 |

| 조치방안 | • 주의관찰 | 조치방안 | • 주의관찰 |

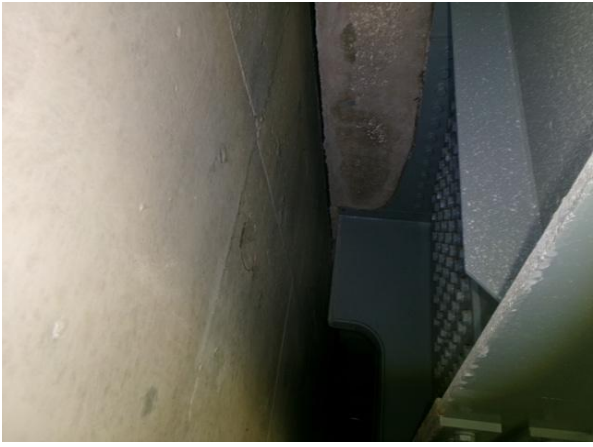
| 손상현황 | • A1 하부 누수(L=7.5m×3EA) | 손상현황 | • A2 본체 부식(L=3.0m) |
| 원 인 | • 공용기간 증가, 고무재 열화 등 | 원 인 | • 공용기간 증가, 열화 등 |

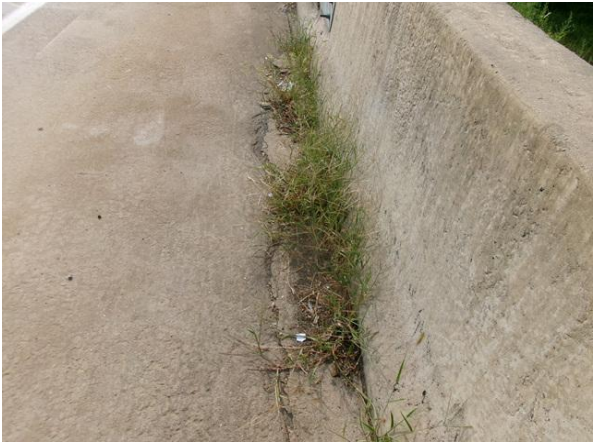
| 손상현황 | • S1 접속부 파손(0.4×3.0) | 손상현황 | • S1 후타재 접속부 이격(L=15.0m) |
| 원 인 | • 장기공용, 차량운하중, 다짐불량 등 | 원 인 | • 시공미흡 등 |

- 교면포장에서 조사된 접속부 포장 파손은 접속부 초기 침하, 다짐불량 등에 복합적인 원인에 의한 손상으로 갓길 방호벽 하단측에 위치하여 주행에 문제는 없으나, 손상의 진전방지 및 포장의 내구성 확보 차원의 단면보수가 필요할 것으로 판단된다.
- 조사된 후타재 접속부 이격의 경우 접속부 초기 침하, 시공류 등에 의한 손상으로 유추되며, 우천 및 적설시 손상부를 통한 접속부 하부 우수유입을 방지하기 위하여 실링재 처리 등의 보수가 필요할 것으로 사료된다.

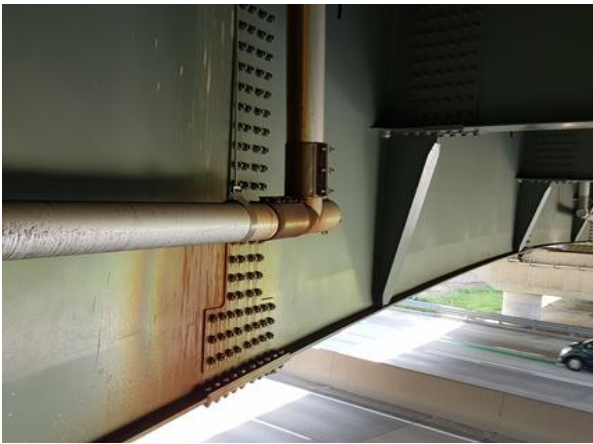
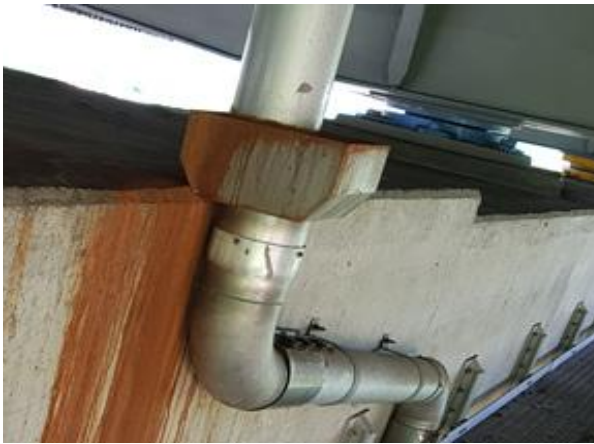
| 손상현황 | • S2 배수관 누수(1EA) | 손상현황 | • S2 배수관 누수(1EA) |
| 원 인 | • 공용기간 증가, 이음부 손상 등 | 원 인 | • 공용기간 증가, 이물질퇴적 등 |

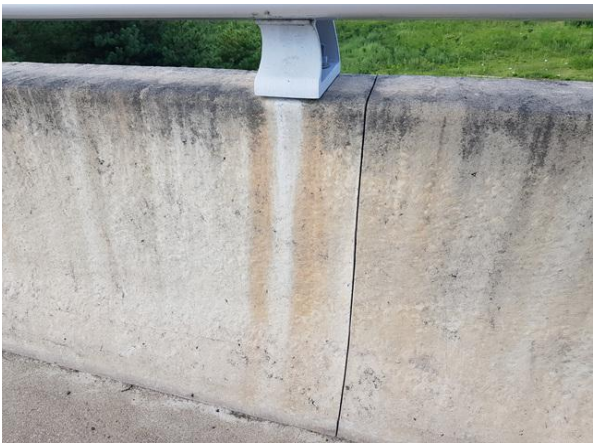
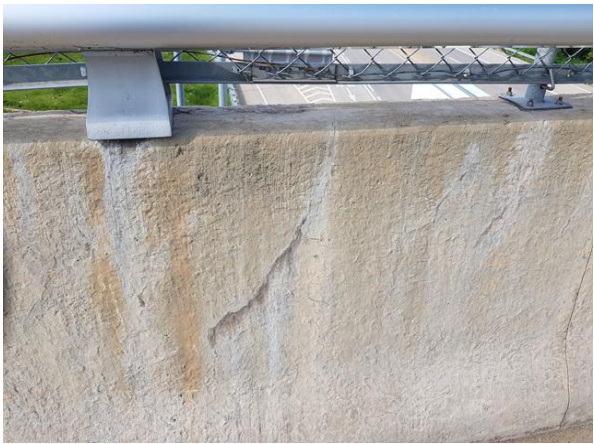
| 손상현황 | • S1 방호벽 상주방향 균열부백태(0.1×1.0) | 손상현황 | • S2 방호벽 상주방향 균열부백태(0.1×1.0) |
| 원 인 | • 건조수축, 공용기간 증가, 우수유입 등 | 원 인 | • 건조수축, 공용기간 증가, 우수유입 등 |

- 방호벽 및 중분대에서 조사된 균열부백태는 건조수축, 공용기간 증가, 손상부 우수유입 등에 의한 손상으로 점검당시 손상의 정도가 경미하여 즉각적인 보수를 실시하기 보다는 주기적인 점검을 통한 유지관리 후 손상의 진전시 표면처리 등의 보수조치를 실시하는 것이 바람직할 것으로 사료된다.

| 조치방안 | • 표면처리 | 조치방안 | • 표면처리 |

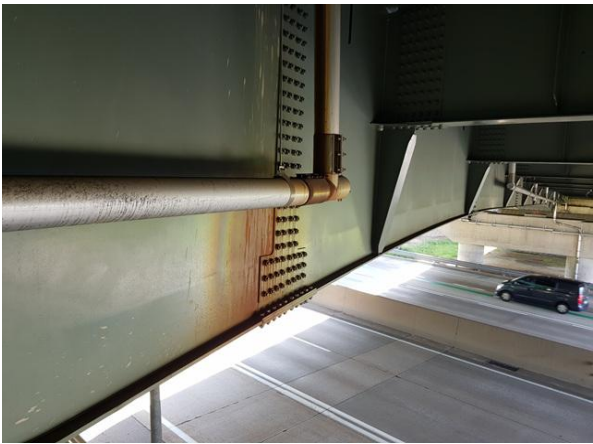
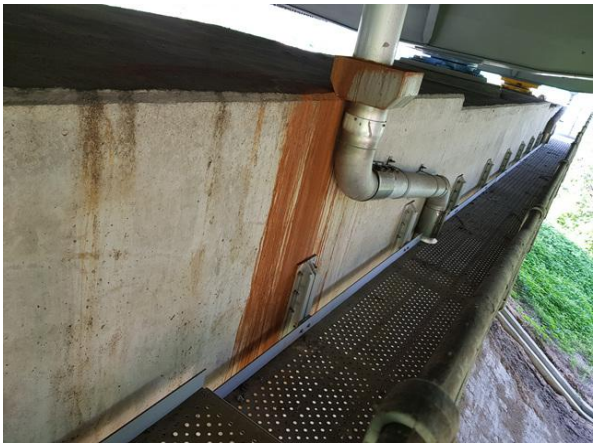
| 배수시설 S2 배수관 누수 | 배수시설 S2 배수관 누수 |
