## 2. 상촌교

### 2.1 시설물의 개요

본 시설물은 경상북도 상주시 낙동면 상촌리(상주영천고속도로 2.720~3.160km)에 위치한 교량으로서 총 연장 440.0m, 폭 31.5m, 왕복 6차로로 시공되어 있다.

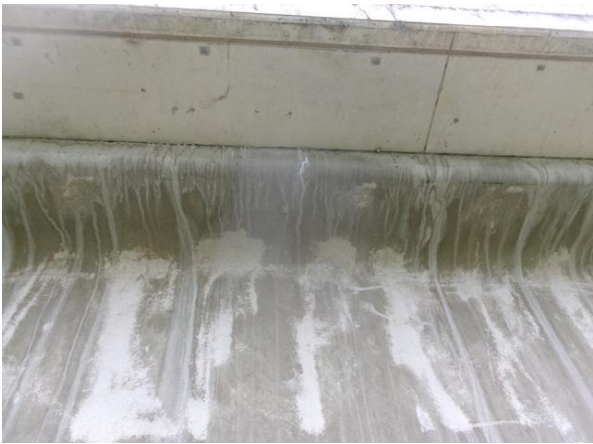
| 손상현황 | • S8-G1 백태(0.1×0.5×8EA) | 손상현황 | • S9-G1 백태(0.1×0.5×8EA) |
| 원 인 | • 외부 우수유입 | 원 인 | • 외부 우수유입 |

| 조치방안 | • 표면처리 | 조치방안 | • 표면처리 |

- 거더에 조사된 충분리의 경우 시공시 다짐부족, 거푸집 조기탈거 등 복합적인 원인에 의한 손상으로 구조적인 영향을 미치는 손상은 아니나 내구성확보 차원의 단면보수 등 보수가 필요하다고 판단된다.
- 조사된 백태의 경우 외부 우수유입 등 복합적인 원인에 의한 손상으로 구조적인 영향을 미치는 손상은 아니나 내구성확보 차원의 표면처리 등 보수가 필요하다고 판단된다.

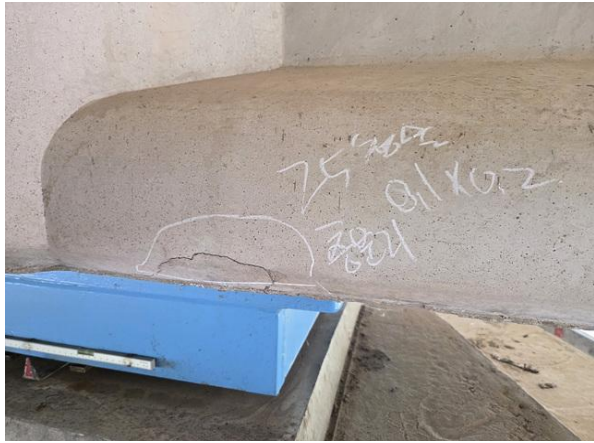
| 손상현황 | • S9-G3 충분리(0.1×0.2×5EA) | 손상현황 | • S9-G5 충분리(0.1×0.2×2EA) |
| 원 인 | • 시공시 다짐부족, 거푸집 조기탈거 | 원 인 | • 시공시 다짐부족, 거푸집 조기탈거 |

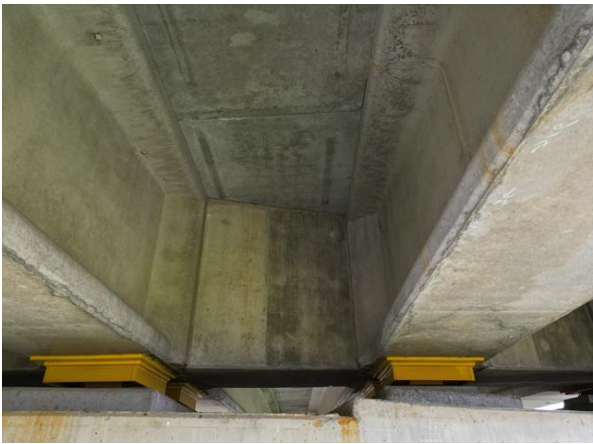
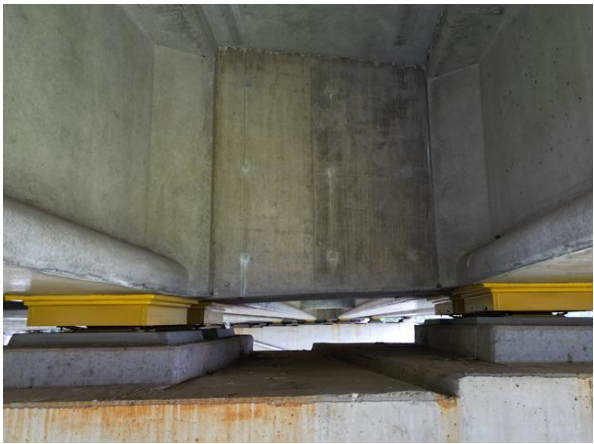
| 손상현황 | • S3 백태 (0.2×0.3×5EA) | 손상현황 | • S3 백태 (0.2×0.3×5EA) |
| 원 인 | • 외부 우수유입 | 원 인 | • 외부 우수유입 |

| 조치방안 | • 표면처리 | 조치방안 | • 표면처리 |

- 가로보에 조사된 백태의 경우 외부 우수유입에 의한 손상으로 구조적인 영향을 미치는 손상은 아니나 내구성 확보 차원의 표면처리 등 보수가 필요하다고 판단된다.
- 조사된 재료분리의 경우 시공시 다짐불량, 거푸집 조기탈거 등에 의한 손상으로 구조적인 영향을 미치는 손상은 아니나 내구성 확보 차원의 단면보수 등 보수가 필요하다고 판단된다.

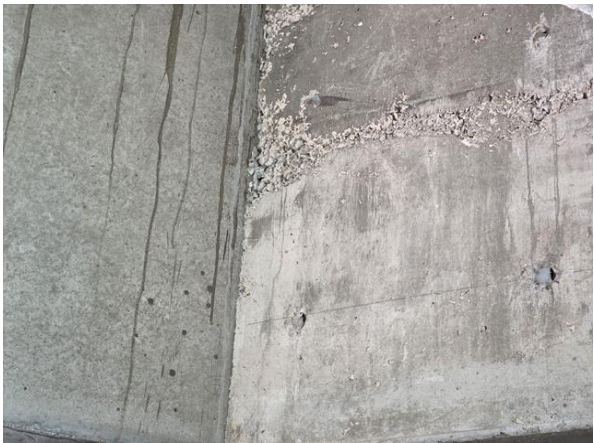
| 손상현황 | • S7 재료분리 (2.0×0.1) | 손상현황 | • S8 재료분리 (2.0×0.5) |
| 원 인 | • 다짐미흡, 거푸지 조기탈형 등 | 원 인 | • 다짐미흡, 거푸지 조기탈형 등 |

| 조치방안 | • 단면보수 | 조치방안 | • 단면보수 |

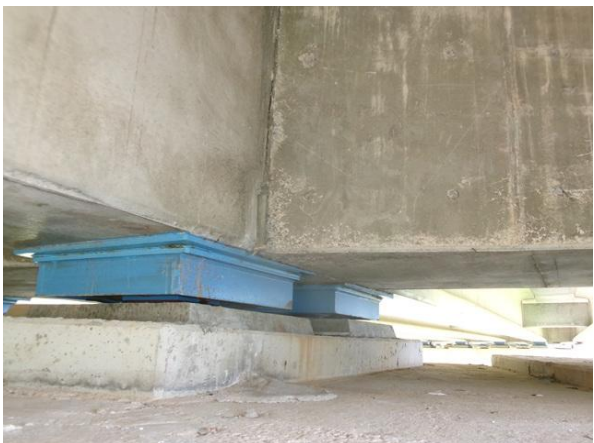
| 손상현황 | • S8 재료분리 (0.5×0.5) | 손상현황 | • S8 재료분리 (0.5×0.5) |
| 원 인 | • 다짐미흡, 거푸지 조기탈형 등 | 원 인 | • 다짐미흡, 거푸지 조기탈형 등 |

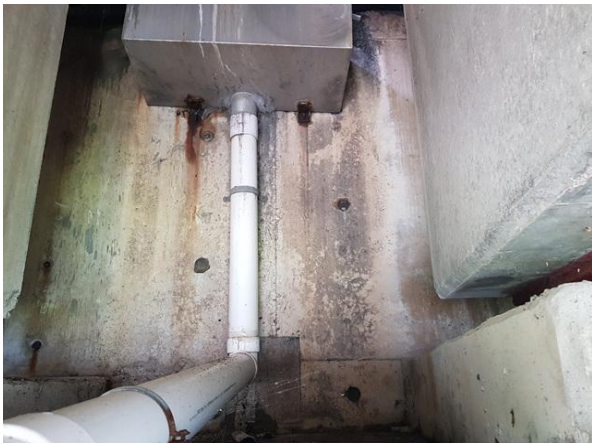
| 손상현황 | • A1 균열 (0.3mm미만) | 손상현황 | • A1 누수흔적 (1.0×2.0) |
| 원 인 | • 건조수축 등 | 원 인 | • 외부 우수유입 |

- 교대에 조사된 균열(0.3mm미만), 백태의 경우 시공시 다짐부족, 건조수축, 외부 우수유입 등 복합적인 원인에 의한 손상으로 구조적인 영향을 미치는 손상은 아니나 내구성확보 차원의 표면처리 등 보수가 필요하다고 판단된다.
- 조사된 법면 밀림, 이격, 누수흔적의 경우 외부 우수유입에 의한 손상으로 주의관찰 후 손상 진전시 적절한 보수가 필요하다고 판단된다.
- 조사된 실란트 파손의 경우 외부 우수유입, 공용연수 증가에 의한 손상으로 구조적인 영향을 미치는 손상은 아니나 내구성확보 차원의 실란트 충전 등 보수가 필요하다고 판단된다.

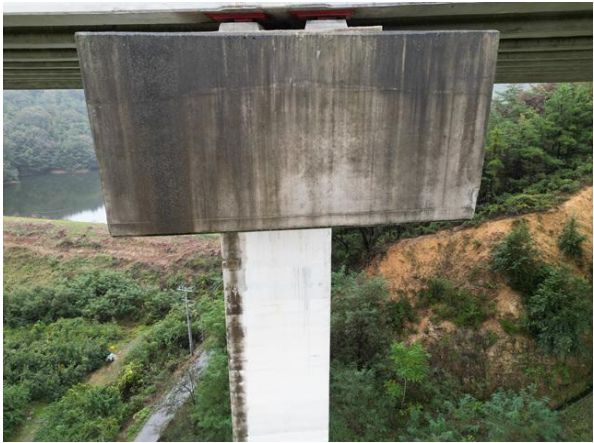
| 손상현황 | • P1 코핑부 표면오염 (1.5×1.5) | 손상현황 | • P2 기둥부 균열 (0.3mm미만) |
| 원 인 | • 우수유입 등 | 원 인 | • 건조수축 등 |

| 조치방안 | • 주의관찰 | 조치방안 | • 표면처리 |

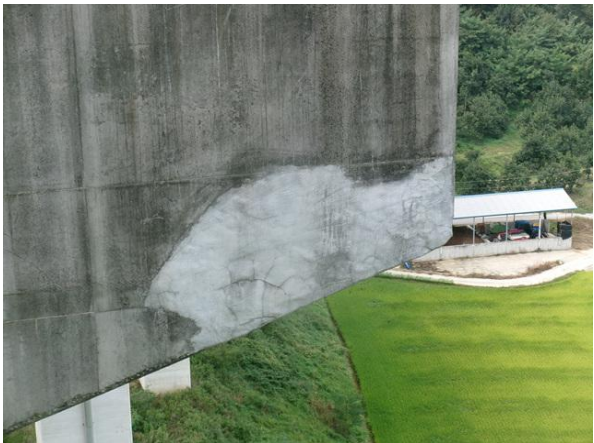
| 손상현황 | • P6 기둥부 균열 (0.3mm미만) | 손상현황 | • P6 코핑부 층분리 (1.0×0.5) |
| 원 인 | • 건조수축 등 | 원 인 | • 시공미흡, 다짐미흡 등 |

| 조치방안 | • 표면처리 | 조치방안 | • 단면보수 |

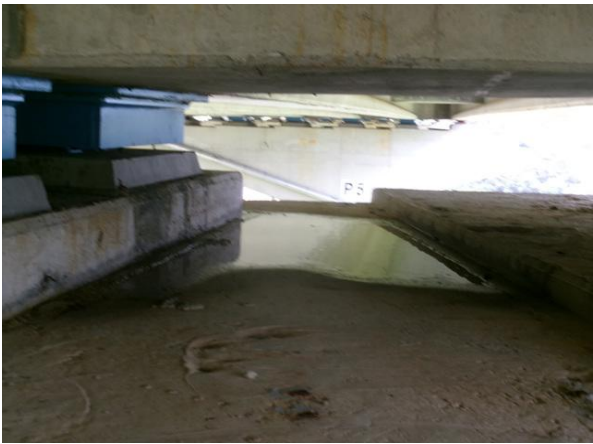
| 손상현황 | • P6 코핑부 상면 체수(1.5×3.0) | 손상현황 | • P8 코핑부 충분리(0.4×0.4) |
| 원 인 | • 우수유입 등 | 원 인 | • 시공미흡, 다짐미흡 등 |

| 조치방안 | • 주의관찰 | 조치방안 | • 단면보수 |

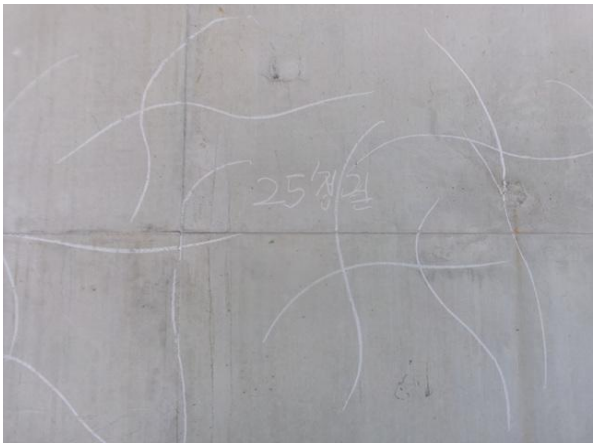
| 손상현황 | • P8 코핑부 재료분리(0.5×0.2) | 손상현황 | • P10 코핑부 망상균열(12.0×1.0) |
| 원 인 | • 다짐부족, 거푸집 조기 탈거 등 | 원 인 | • 건조수축 등 |

- 교각에 조사된 균열(0.3mm미만, 이상)의 경우 시공시 건조수축, 거푸집 조기탈거 등 복합적인 원인에 의한 손상으로 구조적인 영향을 미치는 손상은 아니나 내구성확보 차원의 표면처리, 주입보수 등 보수가 필요하다고 판단된다.
- 조사된 충분리, 재료분리, 망상균열의 경우 건조수축, 다짐부족, 거푸집 조기 탈거, 열화 등 복합적인 원인에 의한 손상으로 구조적인 영향을 미치는 손상은 아니나 내구성확보 차원의 단면보수, 표면처리 등 보수가 필요하다고 판단된다.
- 조사된 균열부 백태의 경우 우수유입, 열화 등에 의한 손상으로 구조적인 영향을 미치는 손상은 아니나 내구성확보 차원의 표면처리 등 보수가 필요하다고 판단된다.
- 조사된 체수, 표면오염의 경우 신축이음 하부 우수유입에 의한 손상으로 주의관찰 후 손상 진전 시 적절한 보수를 실시하는 것이 바람직 할 것으로 판단된다.

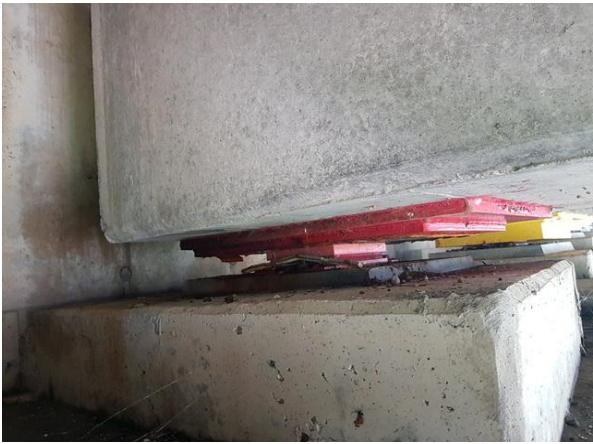
| 손상현황 | • A1-Sh6 이동량 표시판 탈락 | 손상현황 | • P1-Sh10 층분리(0.2×0.2) |
| 원 인 | • 시공 불량 등 | 원 인 | • 다짐미흡, 거푸집 조기탈거 등 |

| 조치방안 | • 정비(교체) | 조치방안 | • 단면보수 |

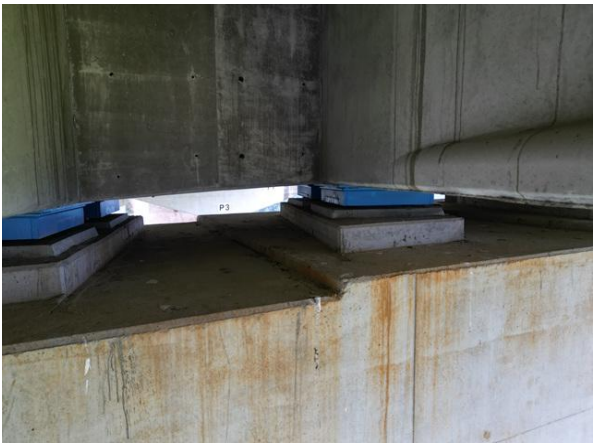
| 손상현황 | • P4-Sh9 몰탈 파손(0.1×0.2) | 손상현황 | • P9-Sh8 몰탈 균열(0.3mm미만) |
| 원 인 | • 다짐미흡, 거푸집 조기탈거 등 | 원 인 | • 초기 건조수축 등 |

| 조치방안 | • 단면보수 | 조치방안 | • 표면처리 |

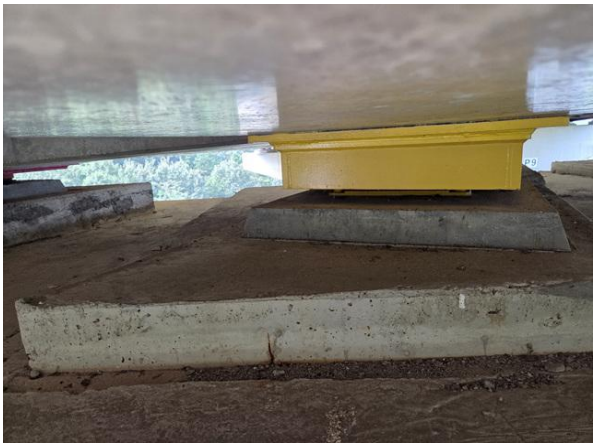
| 손상현황 | • P9-Sh9 몰탈 균열(0.3mm미만) | 손상현황 | • P10-Sh11 몰탈 층분리(0.1×0.1) |
| 원 인 | • 초기 건조수축 등 | 원 인 | • 다짐불량, 거푸집 조기 탈거 |

- 교량받침에 조사된 무수축몰탈 균열(0.3mm미만)의 경우 시공시 건조수축 등에 의한 손상으로 시설물에 영향을 미치는 구조적인 손상은 아닌 것으로 판단되며 내구성 확보 차원의 표면처리 등의 보수를 실시하는 것이 바람직하다.
- 조사된 무수축몰탈 층분리, 받침콘크리트 층분리의 경우 시공시 다짐미흡 및 거푸집 조기 탈거, 외부충격 등에 의한 손상으로 시설물에 영향을 미치는 구조적인 손상은 아닌 것으로 판단되며 내구성 확보 차원의 단면보수 등의 보수를 실시하는 것이 바람직하다.
- 조사된 이동량 눈금자 손상(탈락, 파손, 도색)은 사용성 확보 차원의 정비(교체)가 필요할 것으로 사료된다.

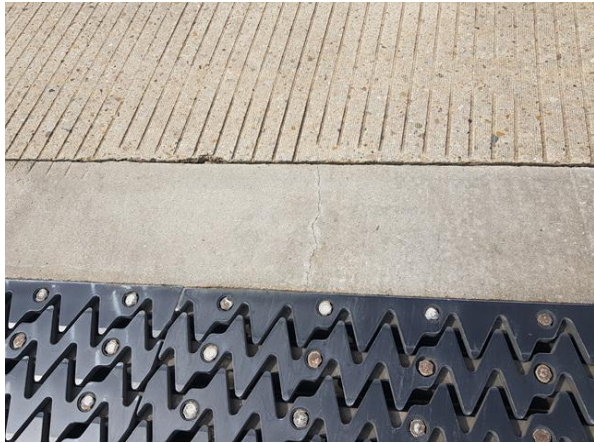
| 손상현황 | • A1 본체 이물질퇴적 (L=2.0m) | 손상현황 | • A1 후타재 균열 |
| 원 인 | • 공용중 열화 | 원 인 | • 초기 건조수축 등 |

| 조치방안 | • 청소 | 조치방안 | • 주의관찰 |

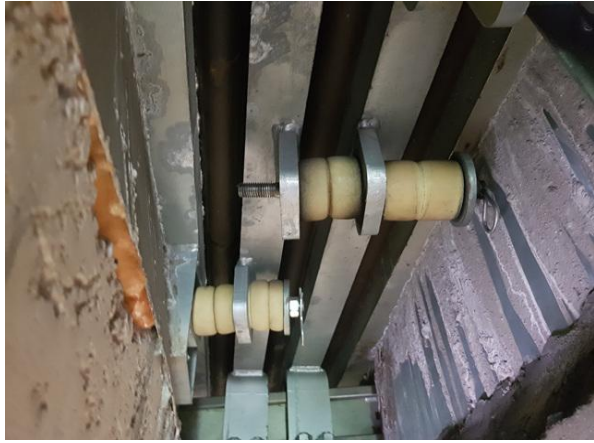
| 손상현황 | • A1 단차 (L=2.0m) | 손상현황 | • A1 하부 베어링 파손 |
| 원 인 | • 접속부 침하 | 원 인 | • 중차량 통행, 진동, 충격 등 |

| 조치방안 | • 주의관찰 | 조치방안 | • 정비(교체) |

- 신축이음에 조사된 후타재 균열, 후타재 충분리, 단차의 경우 시공 초기 건조수축, 중차량 통행, 공용중 열화 등에 의한 손상으로, 주의 관찰 후 손상이 진전이나 신규 손상 발생시 일괄 보수를 실시하는 것이 바람직 할 것으로 판단된다.
- 조사된 하부 베어링 파손의 경우 중차량 통행 진동, 충격 등에 의한 손상으로 소음 발생, 추가 손상 우려가 있으므로, 정비(교체)를 실시하는 것이 바람직하다.
- 조사된 이물질 퇴적의 경우 공용 중 발생한 손상으로 사용성 확보 차원의 청소 등의 보수를 실시하는 것이 바람직하다.

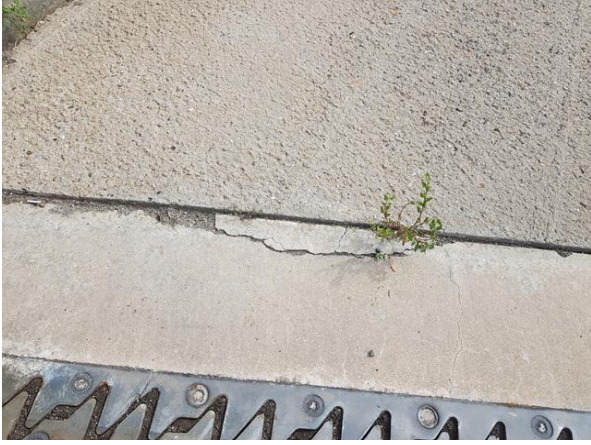
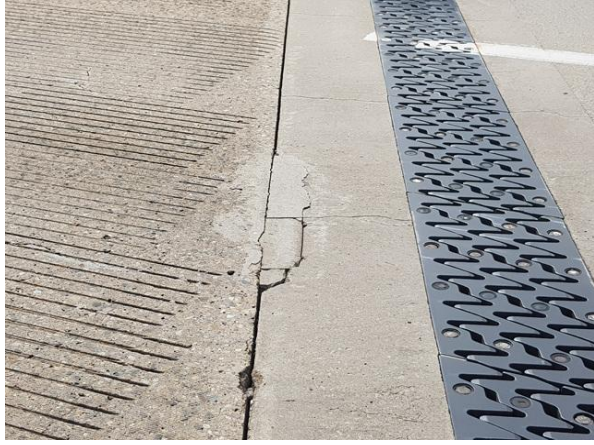
| 손상현황 | • A2 후타재 들뜸 (0.2x0.8) | 손상현황 | • A2 후타재 들뜸 (0.2x0.8) |
| 원 인 | • 중차량 통행, 공용중 열화 | 원 인 | • 중차량 통행, 공용중 열화 |

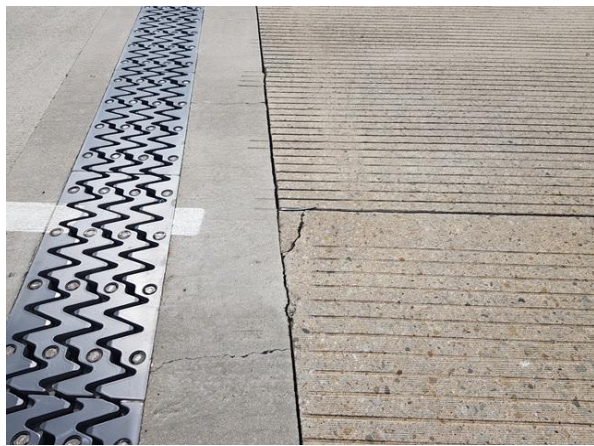
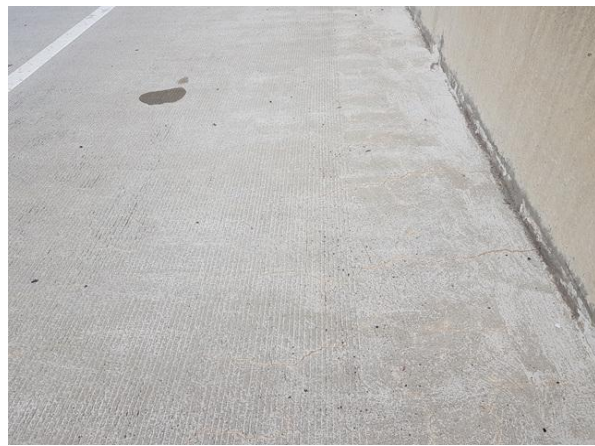
| 손상현황 | • 교면포장 S1 접속도로 충분리 | 손상현황 | • 교면포장 S6 포장 망상균열 |
| 원 인 | • 중차량 통행 등 | 원 인 | • 건조수축 등 |

| 조치방안 | • 주의관찰 | 조치방안 | • 주의관찰 |

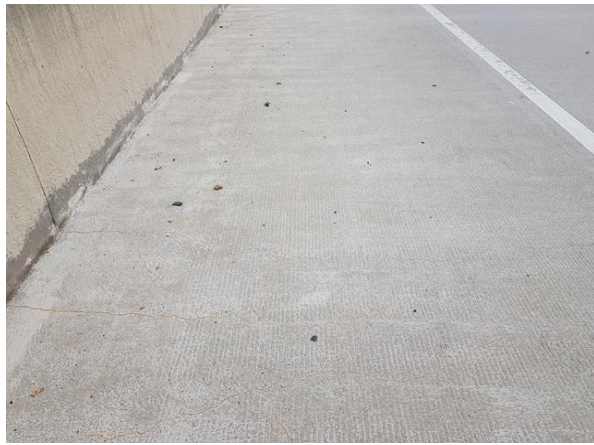
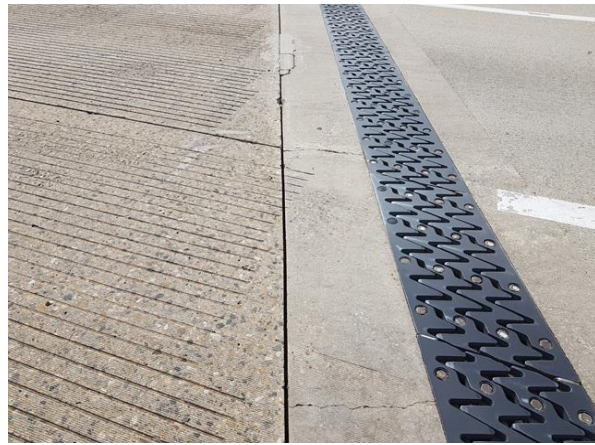
| 손상현황 | • 교면포장 S6 포장 망상균열 | 손상현황 | • 교면포장 S11 접속도로 이격 |
| 원 인 | • 건조수축 등 | 원 인 | • 후타재 건조수축 등 |

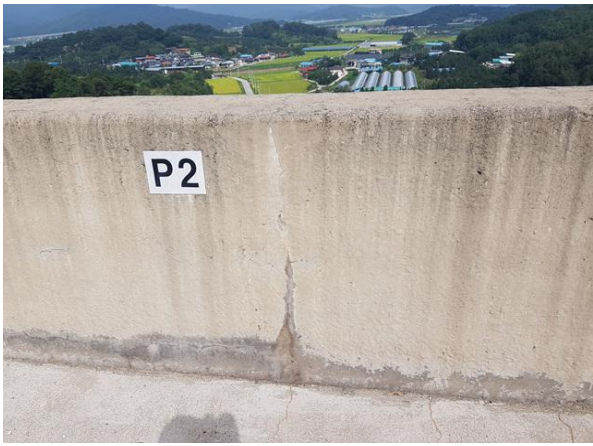
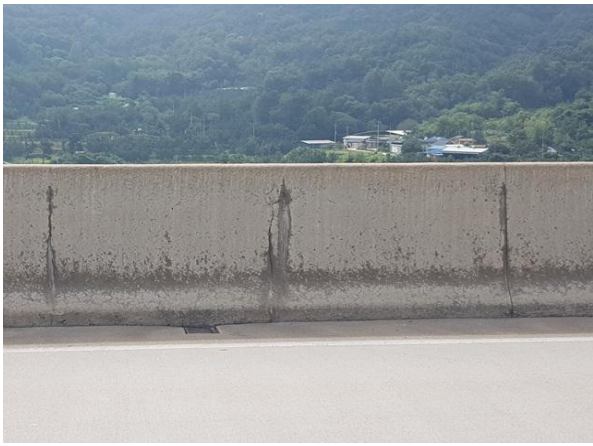
| 손상현황 | • S3 방호벽 균열(0.3mm미만) | 손상현황 | • S3 방호벽 균열(0.3mm미만) |
| 원 인 | • 초기 건조수축 등 | 원 인 | • 초기 건조수축 등 |

| 조치방안 | • 주의관찰 | 조치방안 | • 주의관찰 |

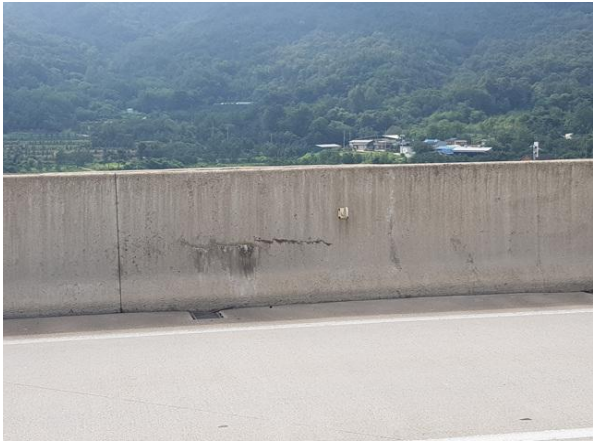
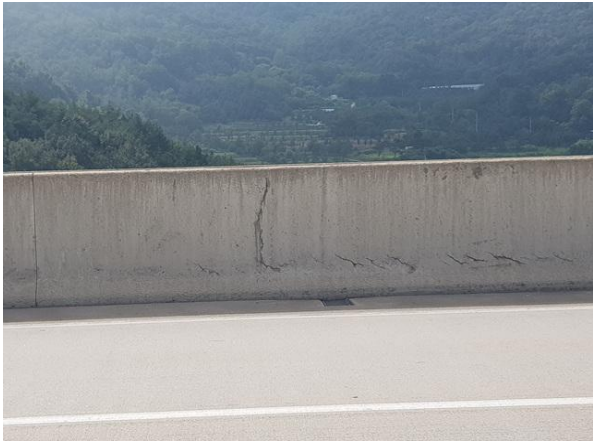
| 손상현황 | • S4 중분대 균열부 백태(0.2×1.0) | 손상현황 | • S7 중분대 균열(0.3mm미만) |
| 원 인 | • 외부 우수유입 | 원 인 | • 초기 건조수축, 외부 우수유입 |

| 조치방안 | • 표면처리 | 조치방안 | • 주의관찰 |

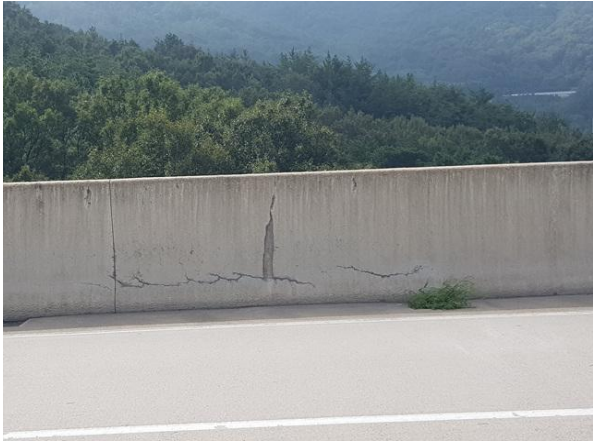
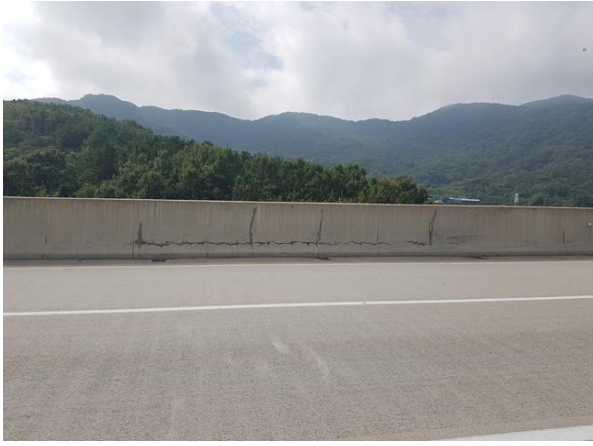
| 손상현황 | • S9 중분대 균열(0.3mm미만) | 손상현황 | • S9 중분대 균열(0.3mm미만) |
| 원 인 | • 초기 건조수축 등 | 원 인 | • 초기 건조수축 등 |

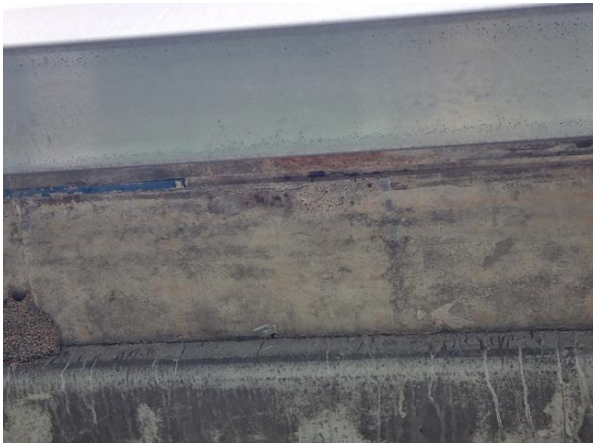
| 손상현황 | • S3 물끊기 홈 미제거(1EA) | 손상현황 | • S3 층분리(0.1×1.0) |
| 원 인 | • 시공미흡 등 | 원 인 | • 시공시 다짐불량, 거푸집 조기탈거 등 |

| 조치방안 | • 정비(제거) | 조치방안 | • 단면보수 |

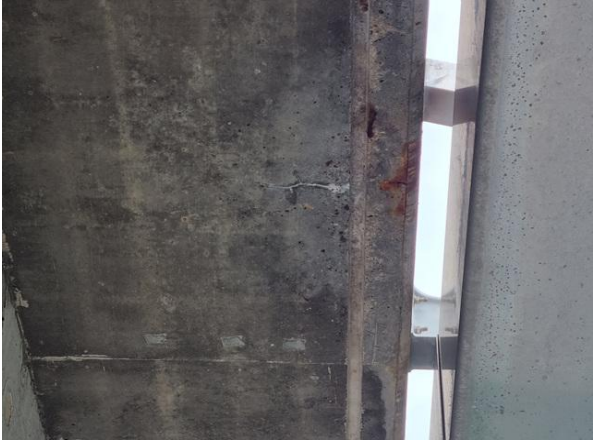
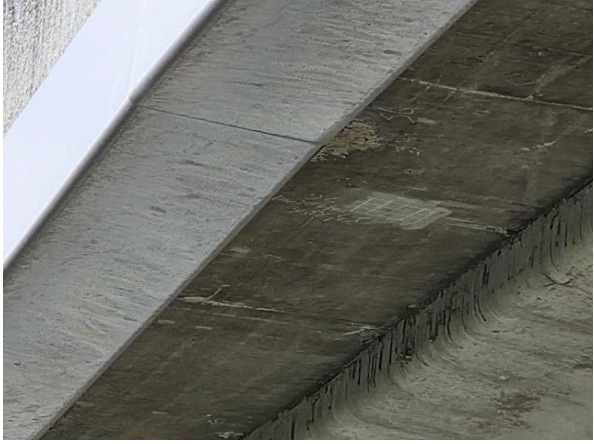
| 손상현황 | • S5 균열부 백태(0.2×0.3) | 손상현황 | • S6 재료분리(0.3×0.2) |
| 원 인 | • 우수유입, 습기흡착 등 | 원 인 | • 시공시 다짐불량, 거푸집 조기탈거 등 |

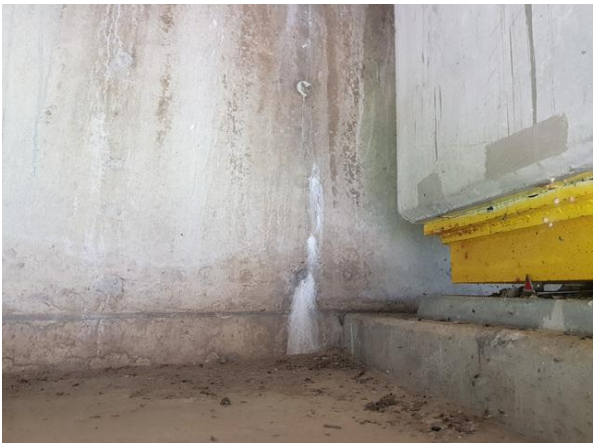
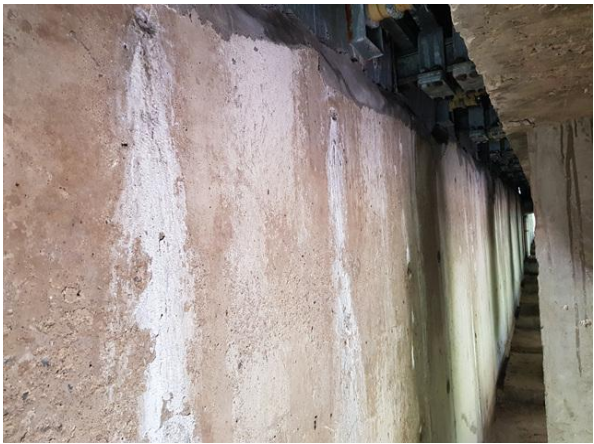
| 손상현황 | • A1 백태 (0.2×0.5) | 손상현황 | • A1 백태 (0.2×2.0) |
| 원 인 | • 외부 우수유입 | 원 인 | • 외부 우수유입 |

| 조치방안 | • 표면처리 | 조치방안 | • 표면처리 |

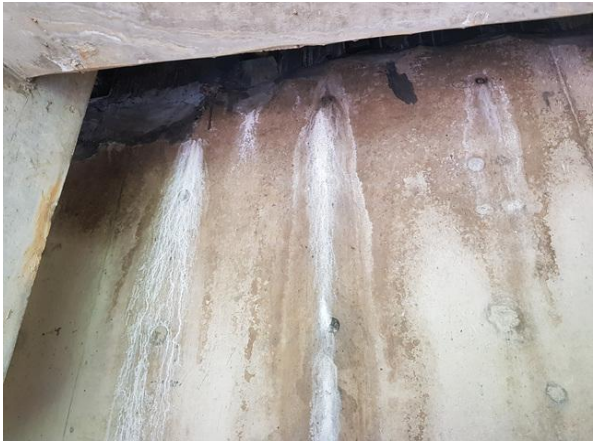
| 손상현황 | • A1 백태 (0.2×2.0) | 손상현황 | • A1 백태 (0.2×2.0) |
| 원 인 | • 외부 우수유입 | 원 인 | • 외부 우수유입 |

| 조치방안 | • 표면처리 | 조치방안 | • 표면처리 |

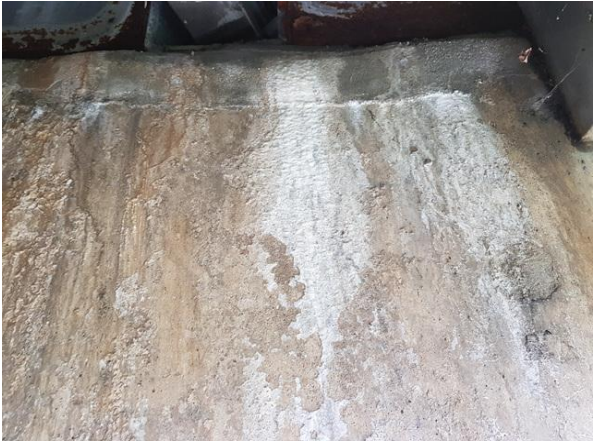
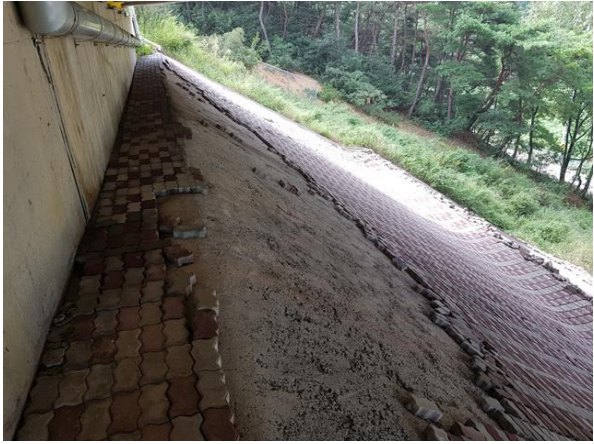
| 손상현황 | • A2 백태 (13.0×1.0) | 손상현황 | • A2 법면 밀림 (L=15.0m) |
| 원 인 | • 외부 우수유입 | 원 인 | • 법면침하, 외부 우수유입 등 |

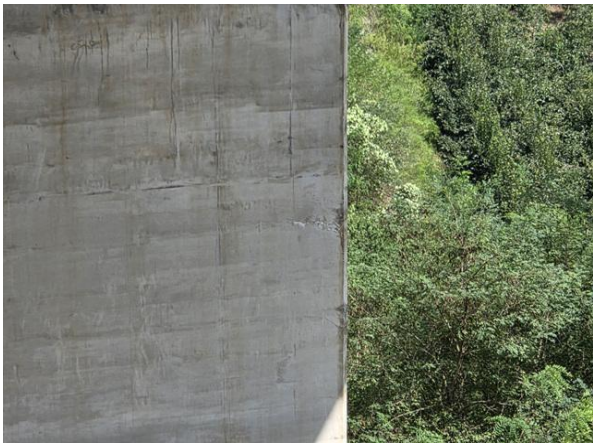
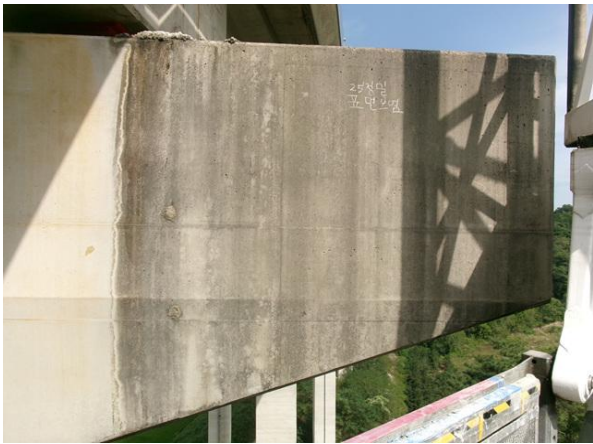
| 손상현황 | • P1 기둥부 균열부백태(0.5×0.2) | 손상현황 | • P1 코핑부 표면오염 (2.0×2.0) |
| 원 인 | • 초기 건조수축, 우수유입 등 | 원 인 | • 외부 우수유입 |

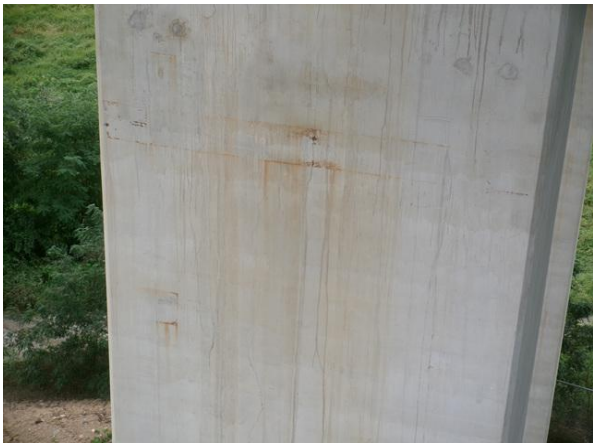
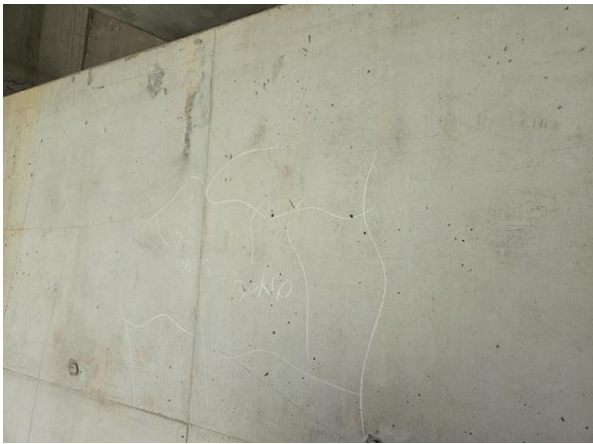
| 손상현황 | • P8 기둥부 균열(0.3mm이상) | 손상현황 | • P9 코핑부 망상균열(3.0×1.0) |
| 원 인 | • 초기 건조수축 등 | 원 인 | • 초기 건조수축 등 |

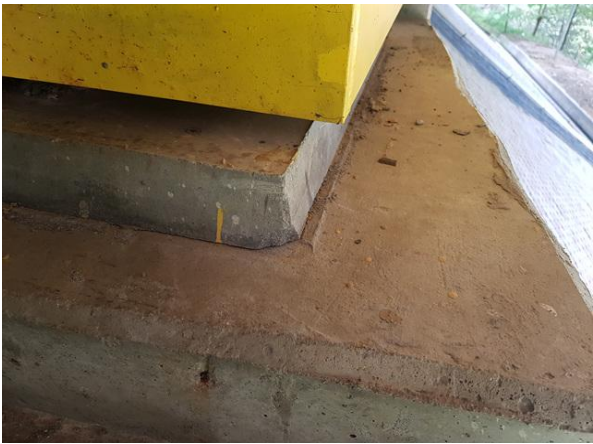
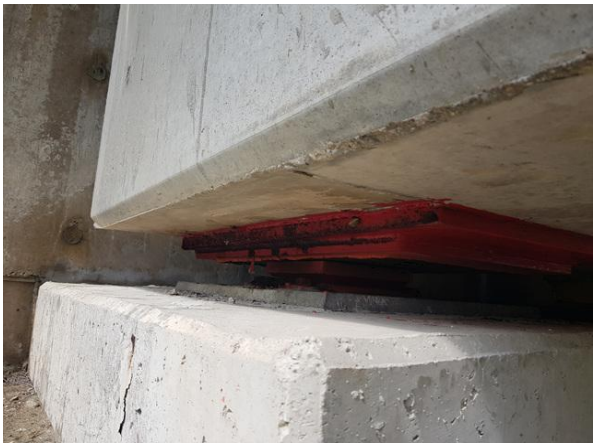
| 손상현황 | • A1-Sh5 몰탈 파손(0.1×0.1) | 손상현황 | • A1-Sh6 Plate 부식 |
| 원 인 | • 다짐부족, 거푸집 조기탈거 등 | 원 인 | • 외부 우수유입, 습기흡착 등 |

| 조치방안 | • 단면보수 | 조치방안 | • 재도장 |

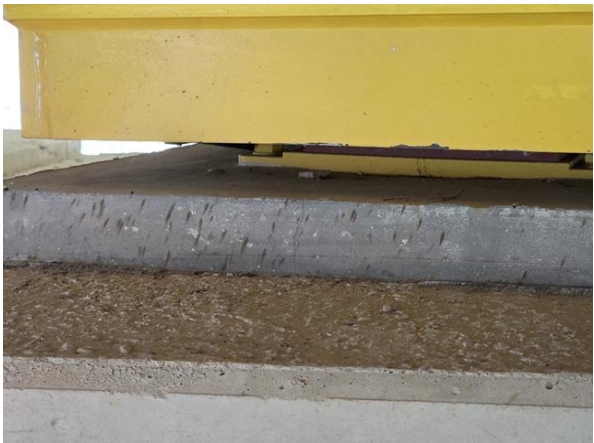
| 손상현황 | • A1-Sh3 이동량 표시판 탈락 | 손상현황 | • P1-Sh2 몰탈 균열(0.3mm미만) |
| 원 인 | • 외부충격, 시공불량 등 | 원 인 | • 초기 건조수축 등 |

| 조치방안 | • 정비(재설치) | 조치방안 | • 표면처리 |

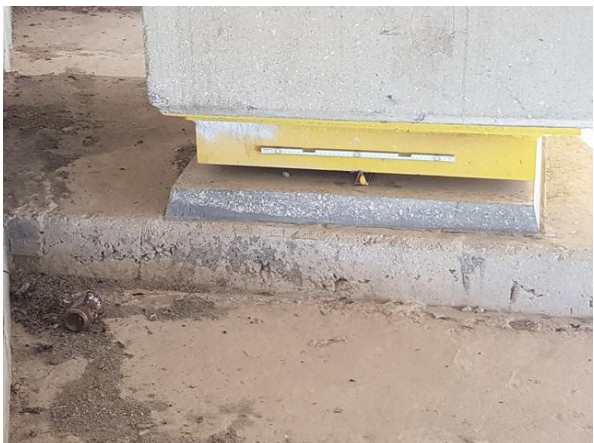
| 손상현황 | • P4-Sh5 받침콘크리트 파손(0.2×0.5) | 손상현황 | • A2-Sh3 받침콘크리트 재료분리(0.2×0.5) |
| 원 인 | • 다짐부족, 거푸집 조기탈거 등 | 원 인 | • 다짐부족, 거푸집 조기탈거 등 |

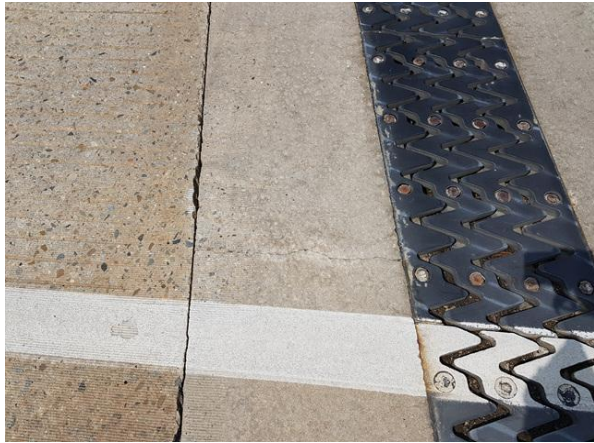
| 손상현황 | • A1 본체 토사퇴적(L=3.0m) | 손상현황 | • A1 후타재 균열 |
| 원 인 | • 공용중 열화 | 원 인 | • 초기 건조수축 등 |

| 조치방안 | • 정비(청소) | 조치방안 | • 주의관찰 |

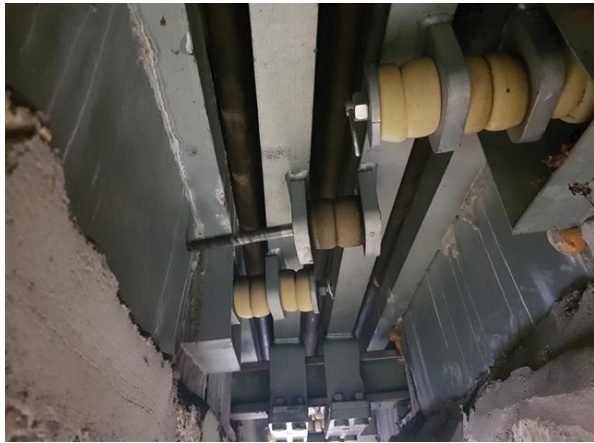
| 손상현황 | • A1 후타재 파손(0.1×0.1) | 손상현황 | • A1 하부 베어링 파손 |
| 원 인 | • 중차량 통행, 공용연수 증가 등 | 원 인 | • 시공불량, 중차량 진동 등 |

| 조치방안 | • 주의관찰 | 조치방안 | • 정비(교체) |

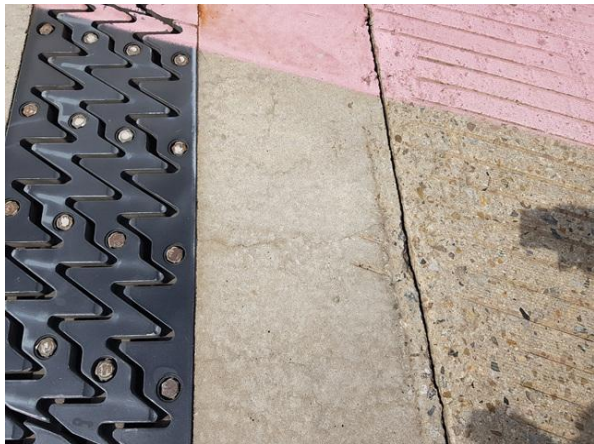
| 손상현황 | • A2 본체 토사퇴적(L=3.0m) | 손상현황 | • A2 후타재 균열 |
| 원 인 | • 공용중 열화 | 원 인 | • 초기 건조수축 등 |

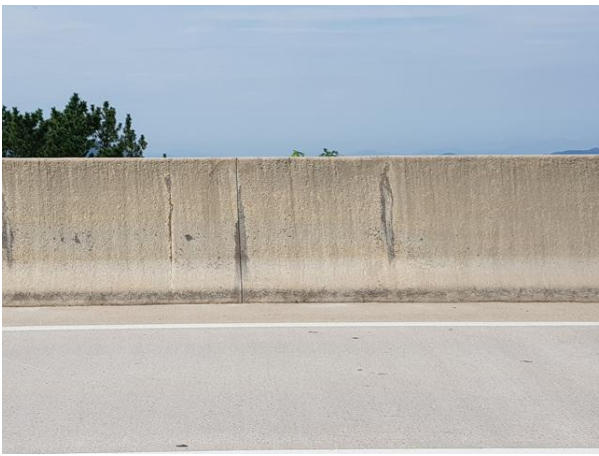
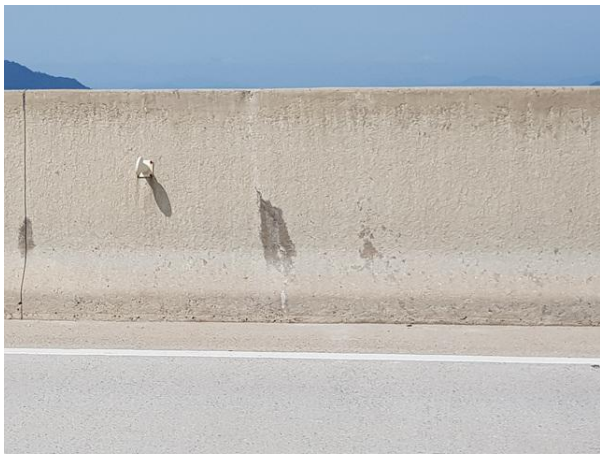
| 손상현황 | • S1 중분대 균열(0.3mm미만) | 손상현황 | • S6 중분대 균열(0.3mm미만) |
| 원 인 | • 초기 건조수축 등 | 원 인 | • 초기 건조수축 등 |

| 조치방안 | • 주의관찰 | 조치방안 | • 주의관찰 |

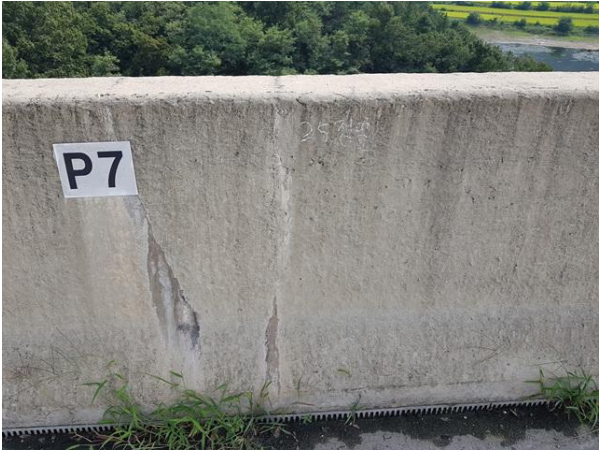
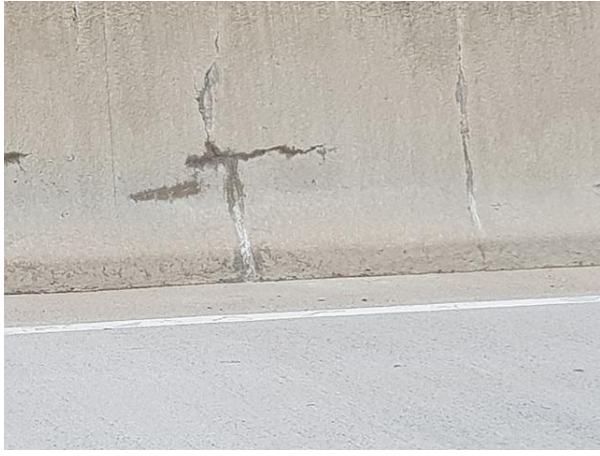
| 손상현황 | • S7 방호벽 균열(0.3mm미만) | 손상현황 | • S9 중분대 균열부 백태(0.1×1.0) |
| 원 인 | • 초기 건조수축 등 | 원 인 | • 외부 우수유입 |

| 조치방안 | • 주의관찰 | 조치방안 | • 주의관찰 |

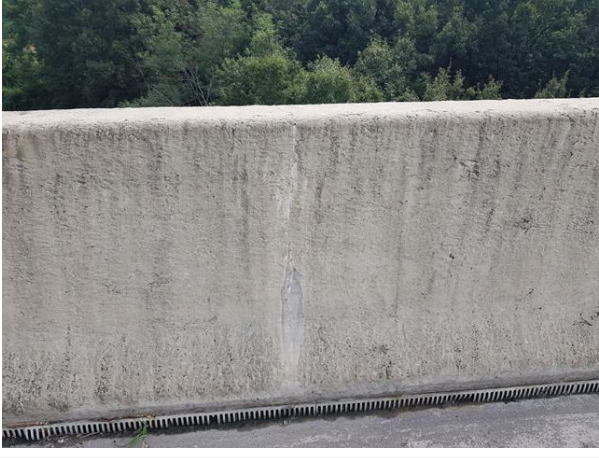
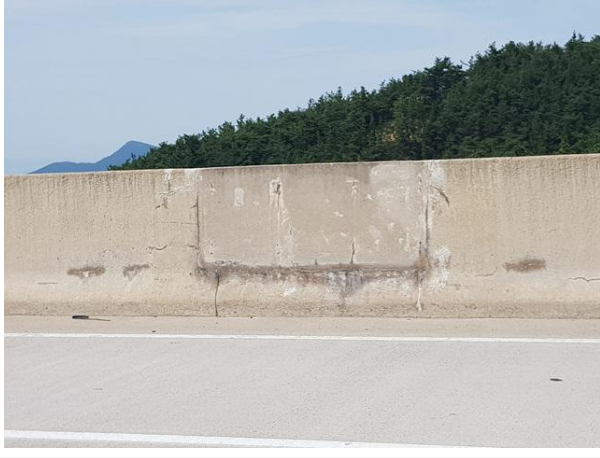
| 손상현황 | • S10 방호벽 균열(0.3mm미만) | 손상현황 | • S10 중분대 균열부 백태(0.1×2.0) |
| 원 인 | • 초기 건조수축 등 | 원 인 | • 외부 우수유입 |

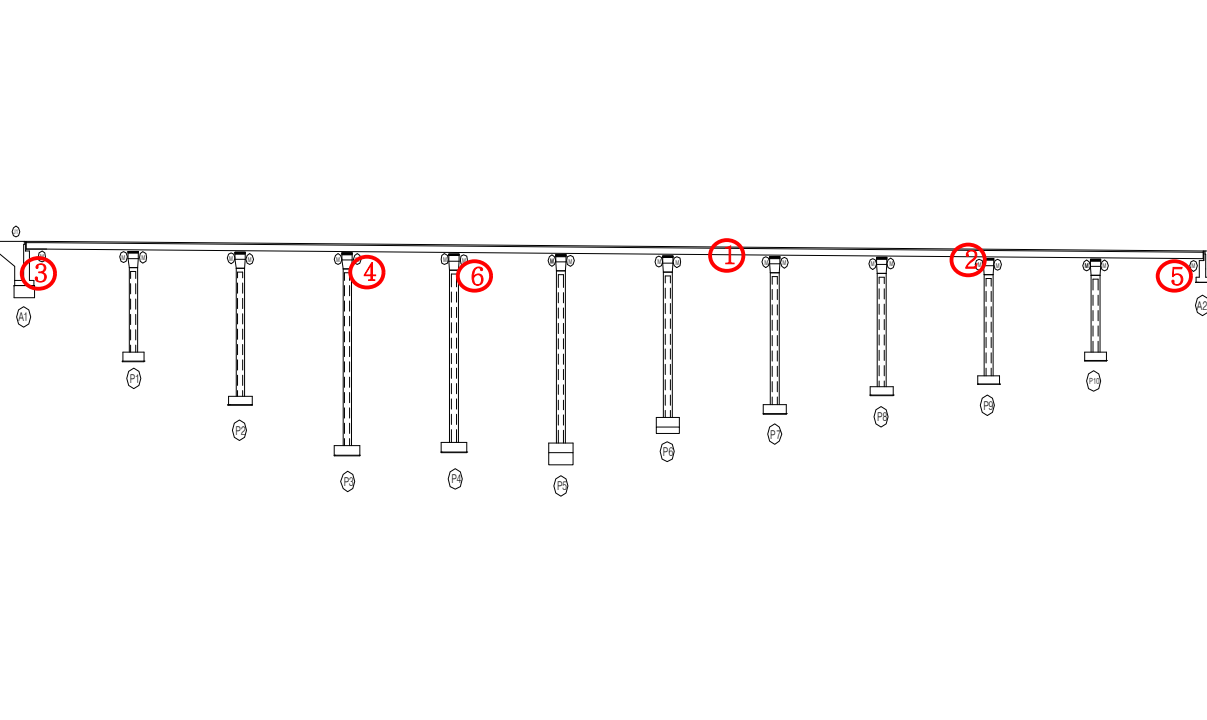
| <p>④ 교각 P3 보수부 충분리 - 진전 여부확인</p> | <p>⑤ 교대 A2 법면밀림 - 진전 여부확인</p> | <p>⑥ 교각 균열(0.3mm이상) - 진전 여부확인</p> |
