## 4. 장곡교

### 4.1 시설물의 개요

본 시설물은 경상북도 상주시 낙동면 장곡리(상주영천고속도로 5.578~5.850km)에 위치한 교량으로서 총 연장 270.0m, 폭 24.5m, 왕복 4차로로 시공되어 있다.

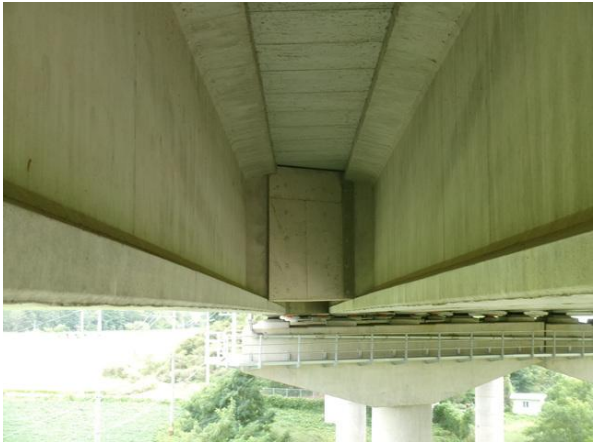
| 손상현황 | • S1 가로보 상태양호 | 손상현황 | • S2 가로보 상태양호 |

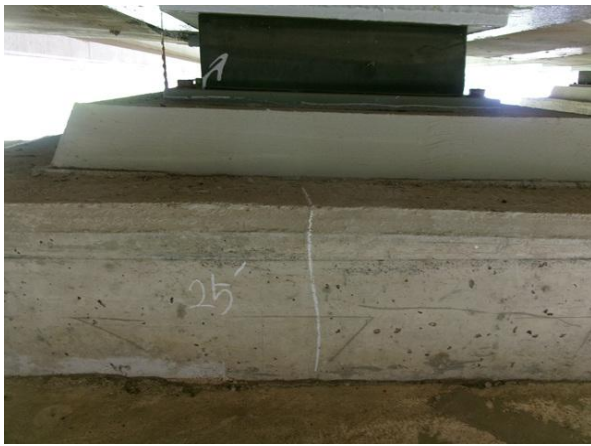
| 손상현황 | • P1-Sh4 받침콘크리트 균열(0.3mm미만) |
| 원 인 | • 건조수축, 거푸집 조기탈거 등 |

| 조치방안 | • 표면처리 |

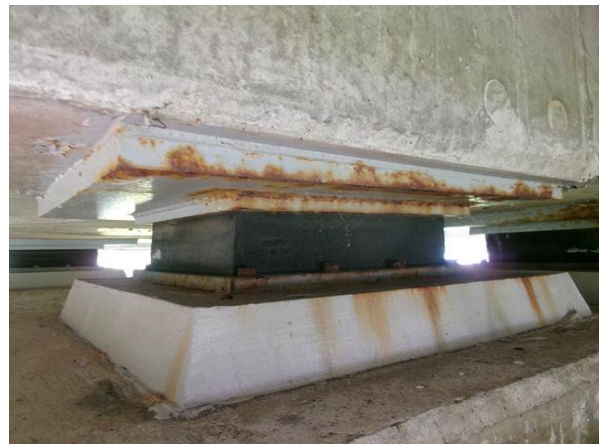
| 손상현황 | • P1-Sh5 Plate 부식 |
| 원 인 | • 외부 우수유입 |

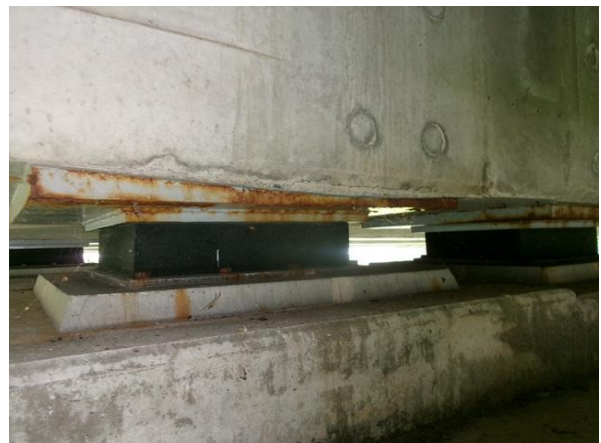
| 손상현황 | • P4-Sh5 Plate 부식 |
| 원 인 | • 외부 우수유입 |

| 조치방안 | • 재도장 |

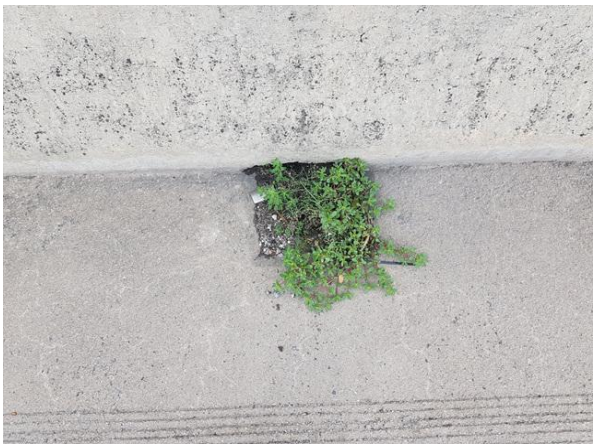
| 교면포장 상태양호 | S3 교량 집수구 막힘 |

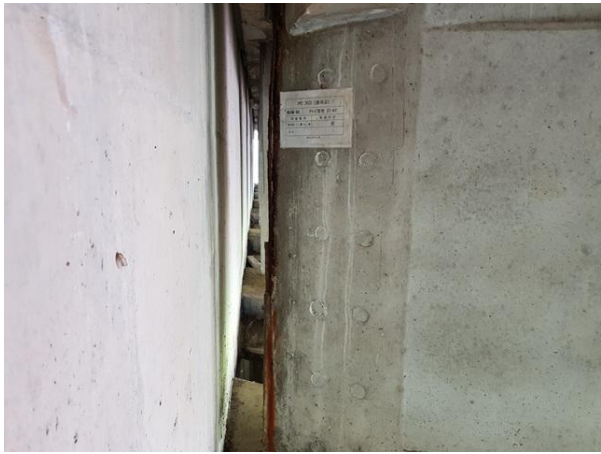
| 손상현황 | • S1 거더 박락 및 철근노출(0.2×2.0) | 손상현황 | • S1 거더 박락 및 철근노출(0.2×2.0) |
| 원 인 | • 피복부족, 시공불량 등 | 원 인 | • 피복부족, 시공불량 등 |

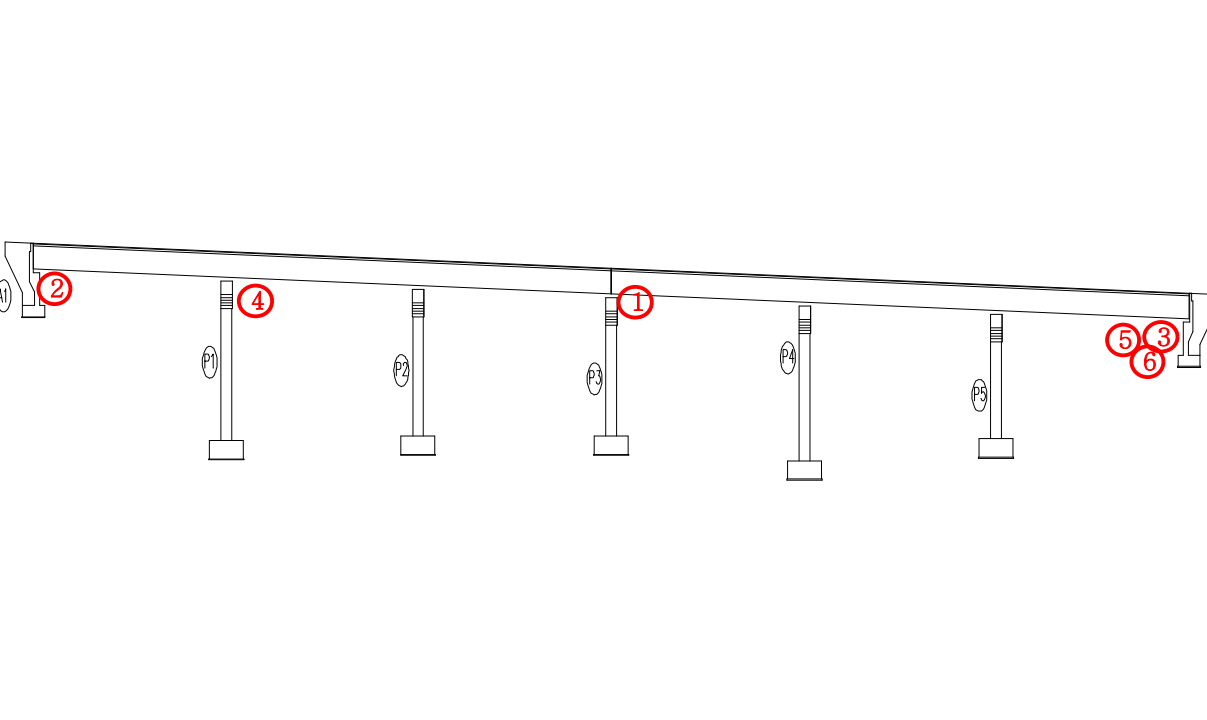
| <p>④ 교각 P1 균열(0.3mm) - 진전 여부확인</p> | <p>⑤ 교량받침 A2 받침콘크리트 층분리 - 진전 여부확인</p> | <p>⑥ 신축이음 A2 후타재 파손 - 진전 여부확인</p> |
