## 5. 낙동강대교

### 5.1 시설물의 개요

본 시설물은 경상북도 상주시 낙동면 낙동리(상주영천고속도로 6.471~7.241km)에 위치한 교량으로 총 연장 770.0m, 폭 24.3m로 시공되어 있다.

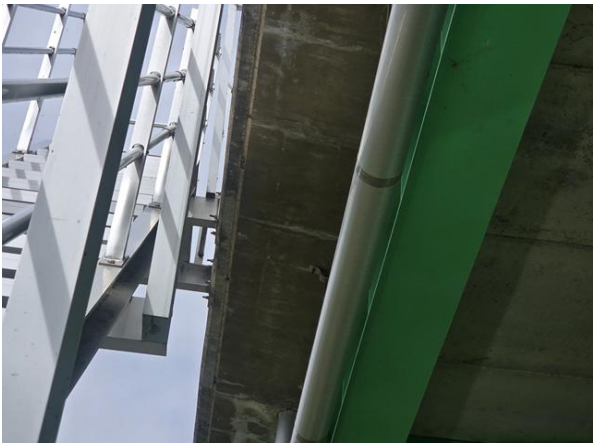
| 손상현황 | • S5 균열부백태(0.1×1.0) | 손상현황 | • S6 테크플레이트 균열(0.3mm미만) |
| 원 인 | • 건조수축, 우수유입 등 | 원 인 | • 건조수축, 반복윤하중 등 |

| 조치방안 | • 표면처리 | 조치방안 | • 표면처리 |

- 바닥판에 발생한 균열(0.3mm미만), 균열부백태, 테크플레이트 균열(0.3mm미만)의 경우 건조수축, 온도변화, 거푸집 조기탈거, 균열부 우수유입 등의 복합적인 원인에 의한 손상으로 구조적인 영향을 미치는 손상은 아니나 부재의 내구성 확보 차원의 표면보수 등의 손상에 대한 적절한 보수를 실시하여 내구성을 확보가 바람직할 것으로 판단된다.
- 조사된 파손, 층분리의 경우 시공초기 물끓기 줄눈제거시 양생미흡, 다짐미흡, 우수유입 등 복합적인 원인에 의한 손상으로 구조적인 영향을 미치는 손상은 아니나 내구성확보 차원의 단면보수 등 보수가 필요하다고 판단된다.

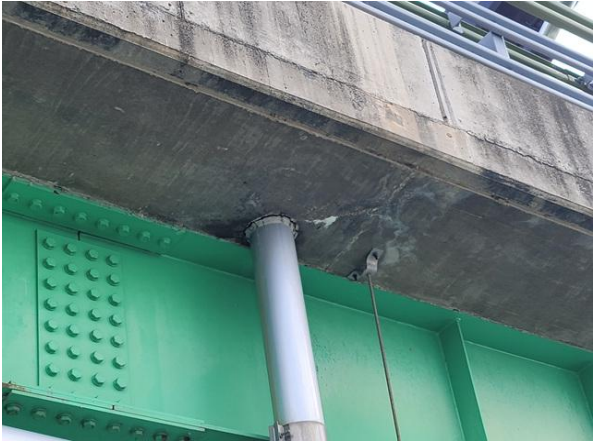
| 손상현황 | • S6 균열부백태(0.25×0.5) | 손상현황 | • S7 층분리(0.2×0.7) |
| 원 인 | • 건조수축, 우수유입 등 | 원 인 | • 다짐미흡, 우수유입 등 |

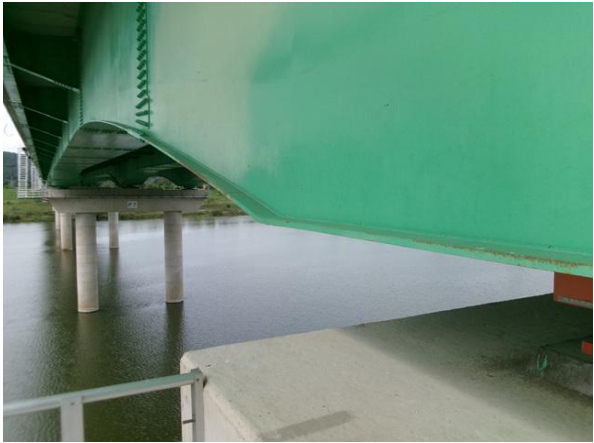
| 손상현황 | • S8-G1 거더외부 부식(5.0×0.2) | 손상현황 | • S8-G3 거더외부 부식(4.0×0.2) |
| 원 인 | • 도장미흡, 습기흡착 등 | 원 인 | • 도장미흡, 습기흡착 등 |

| 조치방안 | • 재도장 | 조치방안 | • 재도장 |

- 거더외부에서 조사된 부식의 경우 도장미흡부 습기흡착, 공용기간 증가 등에 의한 손상으로 판단되며, 점검당시 부재의 내구성에 영향을 미치는 정도의 손상은 아닌 것으로 조사되었으나 손상의 진전을 방지하고 부재의 내구성 확보 차원의 재도장 등의 보수조치가 필요할 것으로 사료된다.
- 거더내부의 현장조사 결과, 손상이 없는 양호한 상태로 확인되었으며, 주기적인 점검을 통한 손상의 발생여부 확인 등의 유지관리가 필요하다.

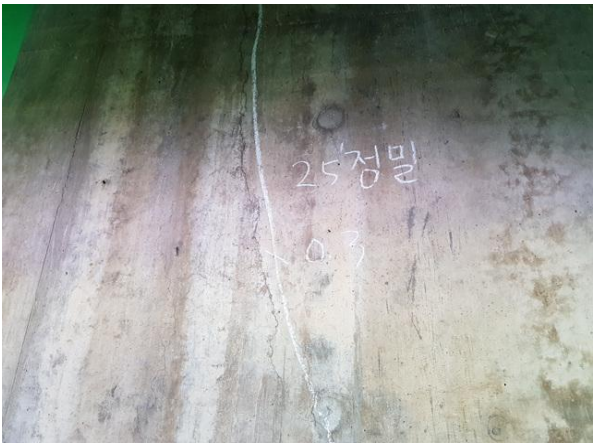
| 손상현황 | • A1 균열(0.3mm이상) | 손상현황 | • A1 층분리(0.2×1.5) |
| 원 인 | • 건조수축, 거푸집 조기탈거 등 | 원 인 | • 다짐미흡, 우수유입 등 |

| 조치방안 | • 주입보수 | 조치방안 | • 단면보수 |

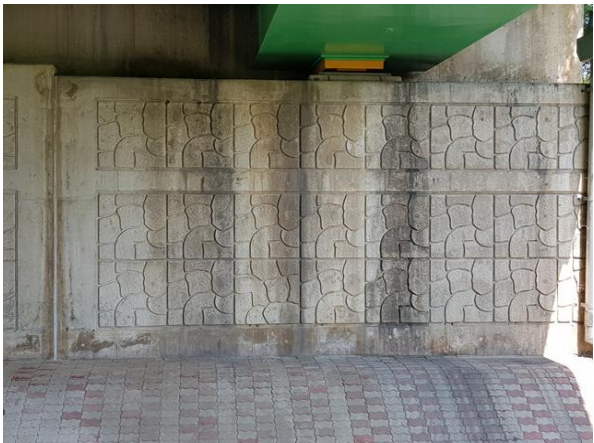
| 손상현황 | • A1 철근부식(0.2×1.5) | 손상현황 | • A1 누수흔적(5.0×4.5) |
| 원 인 | • 손상부 우수유입 등 | 원 인 | • 신축이음 하부 누수, 마감불량 |

| 조치방안 | • 단면보수(방청) | 조치방안 | • 주의관찰 |

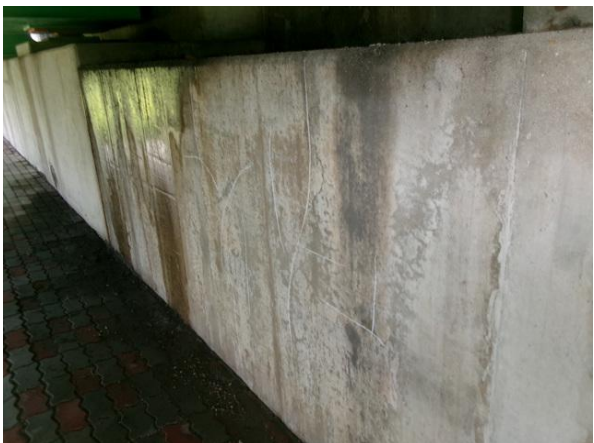
| 손상현황 | • A2 균열(0.3mm이상) | 손상현황 | • A2 망상균열(1.0×2.0) |
| 원 인 | • 건조수축, 거푸집 조기탈거 등 | 원 인 | • 건조수축, 거푸집 조기탈거 등 |

- 교대에서 조사된 균열(0.3mm미만), 망상균열의 경우 건조수축, 거푸집 조기탈거 등에 의한 손상으로 구조물의 사용성에 영향을 미치는 손상은 아니나 내구성 확보 차원의 표면처리 등 적절한 보수를 실시하는 것이 바람직할 것으로 사료된다.
- 조사된 균열(0.3mm이상)의 경우 건조수축, 거푸집 조기탈거 등에 의한 손상으로 구조물의 사용성에 영향을 미치는 손상은 아니나 손상의 진전방지 및 내구성 확보 차원의 주입보수 등 적절한 보수를 실시하는 것이 바람직할 것으로 사료된다.
- 조사된 충분리의 경우 다짐미흡, 손상부 우수유입, 반복윤하중 등 복합적인 원인에 의한 손상으로 판단되며, 점검 당시 구조적인 영향을 미치는 손상은 아니나 손상의 진전을 방지하고, 내구성을 확보하기 위한 단면보수 등의 보수가 필요하다고 판단된다.
- 조사된 철근부식의 경우 다짐미흡, 손상부 우수유입 등에 의한 손상으로 판단되며, 점검 당시 녹물이 유출된 상태로 구조적인 영향을 미치는 손상은 아니나 손상의 진전시 충분리, 박락 등으로의 진전이 될 가능성이 농후하므로 손상의 진전 방지하고, 내구성을 확보하기 위한 단면보수(방청) 등의 보수가 필요하다고 판단된다.
- 조사된 누수흔적의 경우 시공초기 우수유입, 신축이음 하부누수 등에 의한 손상으로 판단되며, 즉각적인 보수를 실시하기 보다는 주기적인 점검을 통한 유지관리를 실시하고 지속적인 우수유입으로 인한 손상의 진전시 발생한 손상에 대하여 적절한 보수조치를 실시하는 것이 바람직할 것으로 사료된다.

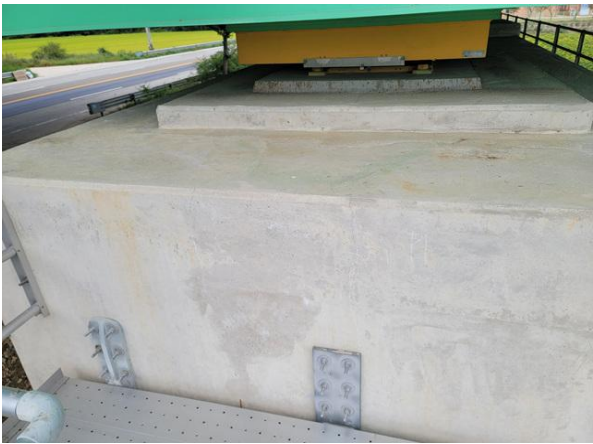
| 손상현황 | • P1 균열 (0.3mm미만) | 손상현황 | • P4 재균열 (0.3mm미만) |
| 원 인 | • 건조수축, 거푸집 조기탈거 등 | 원 인 | • 보수미흡, 건조수축 등 |

| 조치방안 | • 표면처리 | 조치방안 | • 표면처리 |

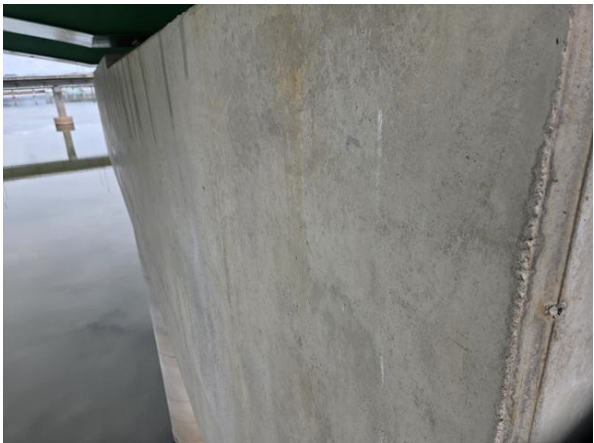
| 손상현황 | • P4 망상균열 (1.0×10.0) | 손상현황 | • P5 균열 (0.3mm미만) |
| 원 인 | • 건조수축, 거푸집 조기탈거 등 | 원 인 | • 건조수축, 거푸집 조기탈거 등 |

| 조치방안 | • 표면처리 | 조치방안 | • 표면처리 |

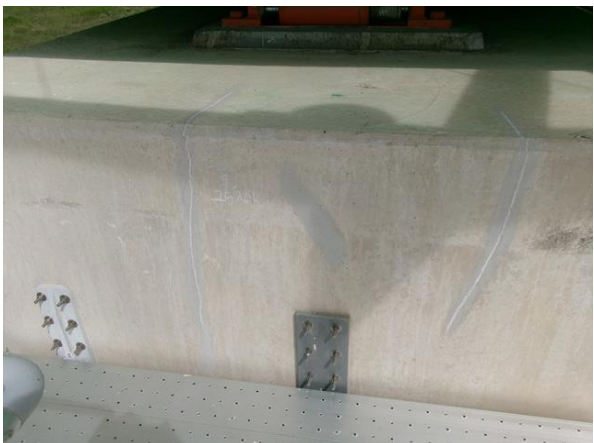
| 손상현황 | • P5 망상균열 (1.5×1.0) | 손상현황 | • P10 재균열 (0.3mm미만) |
| 원 인 | • 건조수축, 거푸집 조기탈거 등 | 원 인 | • 보수미흡, 건조수축 등 |

- 교각 코핑부에 발생한 균열 및 재균열(0.3mm미만), 망상균열은 건조수축, 온도변화, 거푸집 조기탈거 등의 복합적인 원인에 의한 손상으로 시설물에 영향을 미치는 구조적인 손상은 아닌 것으로 판단되며, 내구성 확보 차원의 표면처리 등의 보수를 실시하는 것이 바람직하다.

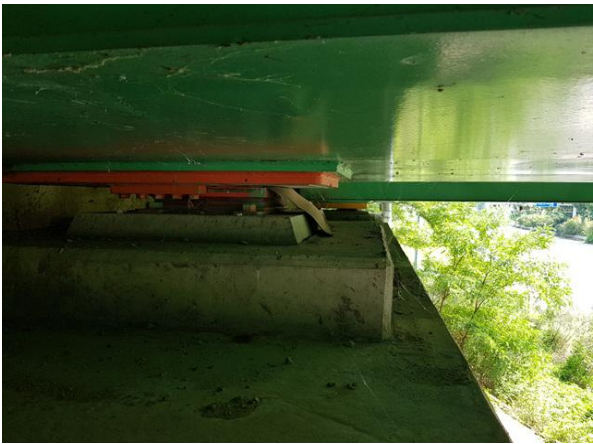
| 손상현황 | • A1-Sh2 미끄럼방지패드 이탈(1EA) | 손상현황 | • A2-Sh2 Plate부식(1EA) |
| 원 인 | • 마감미흡 등 | 원 인 | • 외부 우수유입, 습기흡착 등 |

| 조치방안 | • 주의관찰 | 조치방안 | • 재도장 |

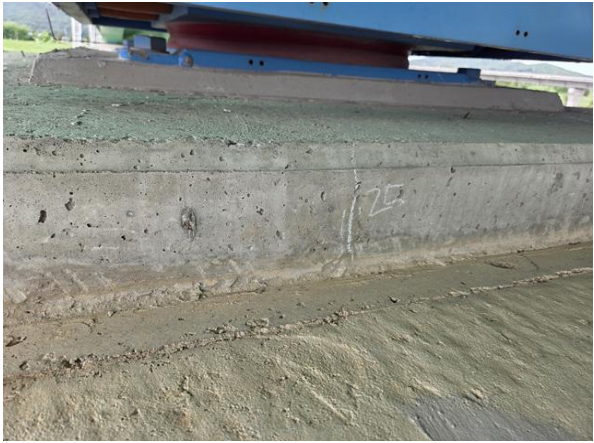
| 손상현황 | • P1-Sh2 이동자 눈금 손상(1EA) | 손상현황 | • P6-Sh3 받침콘크리트 균열(0.3mm미만) |
| 원 인 | • 시공미흡, 외부충격 | 원 인 | • 건조수축, 온도변화 등 |

| 조치방안 | • 정비 | 조치방안 | • 주의관찰 |

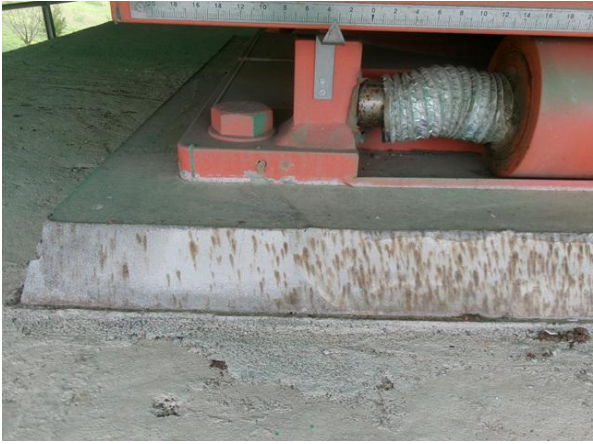
| 손상현황 | • P10-Sh1 무수축몰탈 균열(0.3mm미만) | 손상현황 | • P7-Sh3 받침콘크리트 재료분리(0.3×0.1) |
| 원 인 | • 건조수축, 온도변화 등 | 원 인 | • 다짐미흡 등 |

| 조치방안 | • 주의관찰 | 조치방안 | • 주의관찰 |

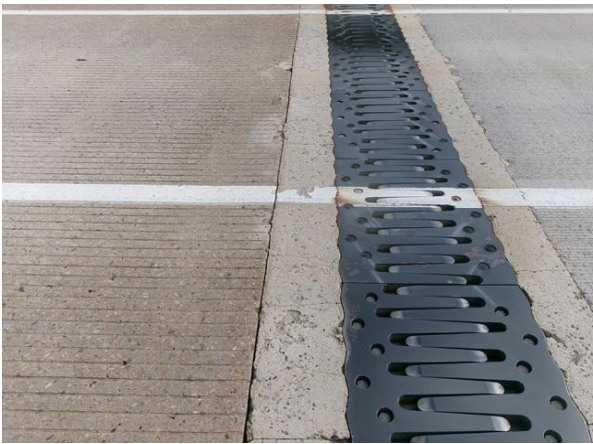
| 손상현황 | • A1 후타재 균열 | 손상현황 | • A1 후타재 망상균열(0.5×2.0) |
| 원 인 | • 건조수축, 거푸집 조기탈거 등 | 원 인 | • 건조수축, 차량 통행하중 및 충격 등 |

| 조치방안 | • 주의관찰 | 조치방안 | • 주의관찰 |

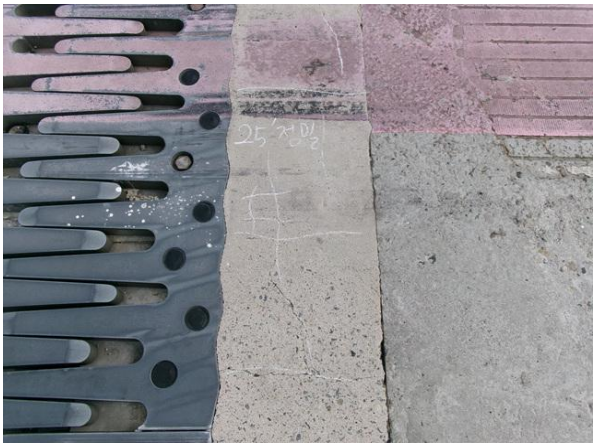
| 손상현황 | • A1 후타재 파손(0.1×0.5) | 손상현황 | • A2 후타재 망상균열(0.3×3.0) |
| 원 인 | • 다짐미흡, 중차량 반복통행하중 등 | 원 인 | • 건조수축, 차량 통행하중 및 충격 등 |

| 조치방안 | • 단면보수 | 조치방안 | • 주의관찰 |

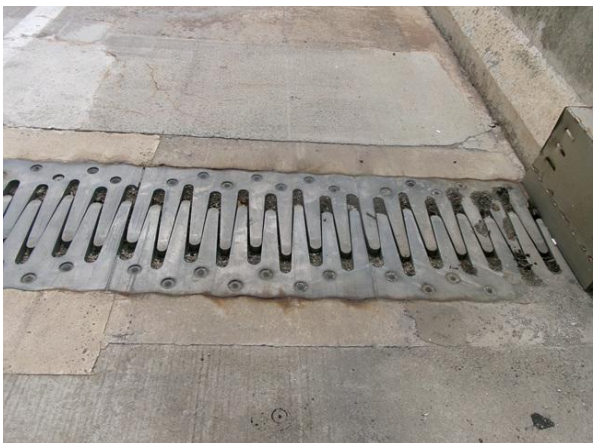
| 손상현황 | • A2 후타재 균열 | 손상현황 | • A2 이물질퇴적(L=2.0m) |
| 원 인 | • 건조수축, 거푸집 조기탈거 등 | 원 인 | • 공용기간증가, 비산먼지 퇴적 등 |

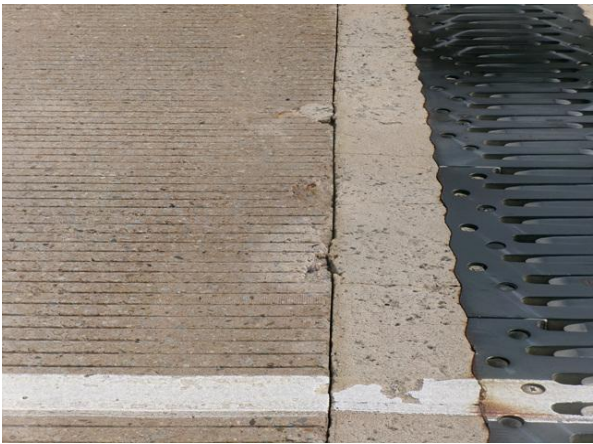
| 손상현황 | • S1 접속부 파손(0.1×0.2×2EA) | 손상현황 | • S3 포장 파손(0.3×0.1) |
| 원 인 | • 장기공용, 차량윤하중, 마감미흡 등 | 원 인 | • 외부충격 등 |

| 조치방안 | • 단면보수 | 조치방안 | • 단면보수 |

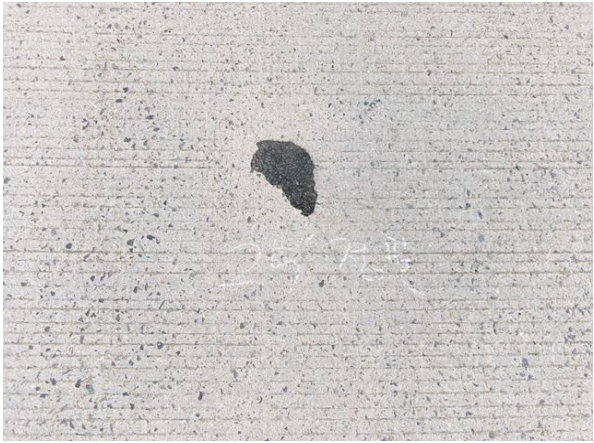
| 손상현황 | • S6 포장 들뜸(0.5×0.5) | 손상현황 | • S8 포장 파손(0.1×0.1) |
| 원 인 | • 마감미흡, 열화 등 | 원 인 | • 보수미흡 등 |

| 조치방안 | • 단면보수 | 조치방안 | • 단면보수 |

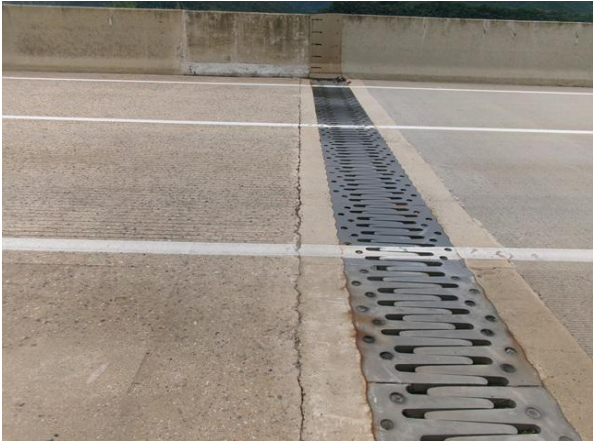
| 손상현황 | • S12 후타재 접속부 이격(L=9.0m) | 손상현황 | • S12 접속부 파손(1.0×1.0) -보수현황 |
| 원 인 | • 시공미흡 등 | 원 인 | • - |

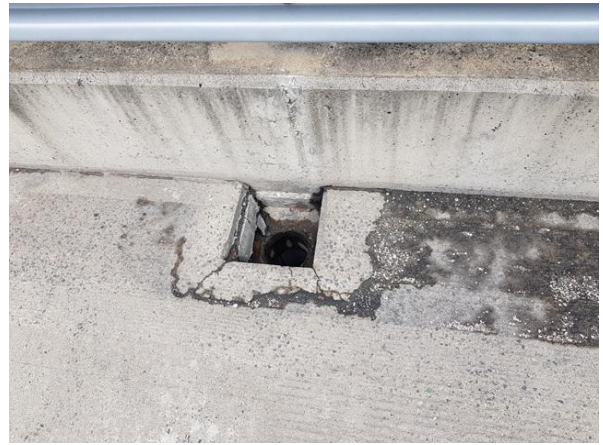
손상현황 • S3 배수구 그레이팅 망실(1EA)  
원 인 • 시공미흡, 외부충격 등  
조치방안 • 정비

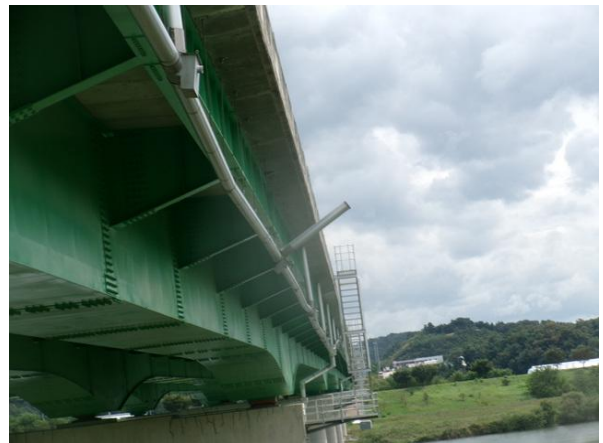
손상현황 • S4 배수관 탈락(1EA)  
원 인 • 장기공용, 시공미흡  
조치방안 • 정비

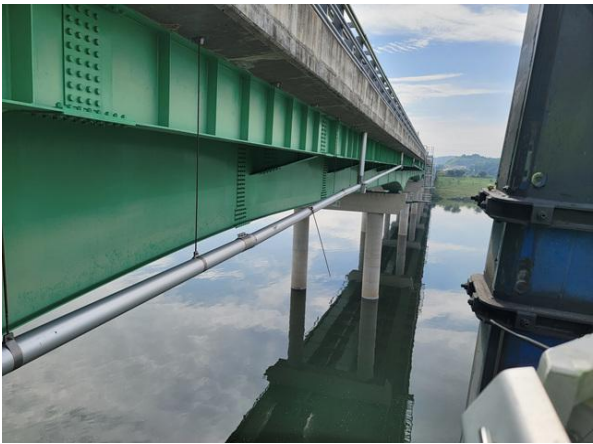
| 손상현황 | • S5 배수관 지지대 탈락(1EA) | 손상현황 | • S6 배수관 지지대 탈락(1EA) |
| 원 인 | • 장기공용, 시공미흡 등 | 원 인 | • 장기공용, 시공미흡 등 |

| 조치방안 | • 정비 | 조치방안 | • 정비 |

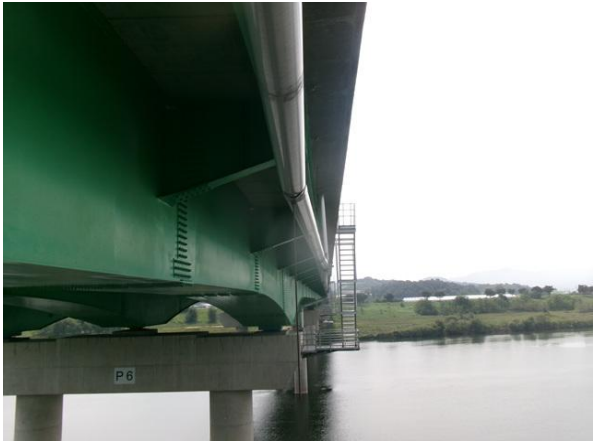
| 손상현황 | • S6 배수관 이음부 누수(1EA) | 손상현황 | • S7 배수관 변형(L=1.0m) |
| 원 인 | • 장기공용, 열화 등 | 원 인 | • 시공미흡, 외부충격 등 |

| 조치방안 | • 실링재 처리 | 조치방안 | • 정비 |

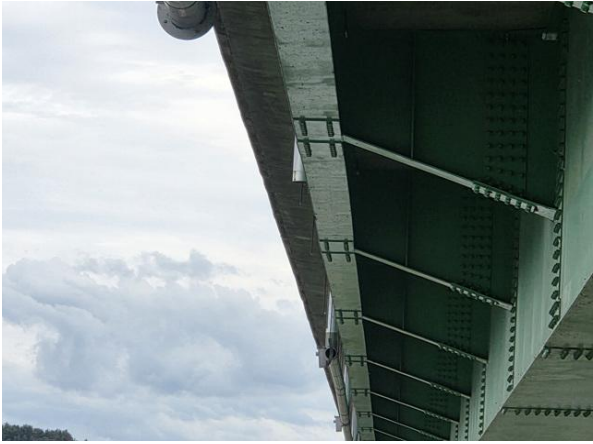
| 손상현황 | • S7 배수관 탈락(1EA) | 손상현황 | • S12 배수관 지지대 탈락(1EA) |
| 원 인 | • 장기공용, 시공미흡 등 | 원 인 | • 장기공용, 시공미흡 등 |

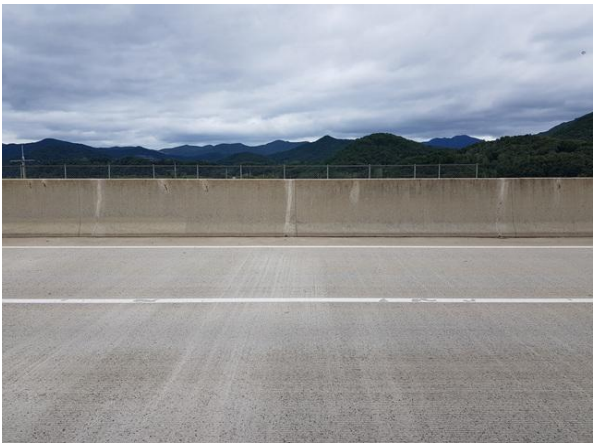
| 손상현황 | • S1 중분대 균열(0.3mm미만) | 손상현황 | • S1 충분리(0.5×0.3) |
| 원 인 | • 건조수축, 거푸집 조기탈거 등 | 원 인 | • 다짐미흡, 우수유입 등 |

| 조치방안 | • 표면처리 | 조치방안 | • 단면보수 |

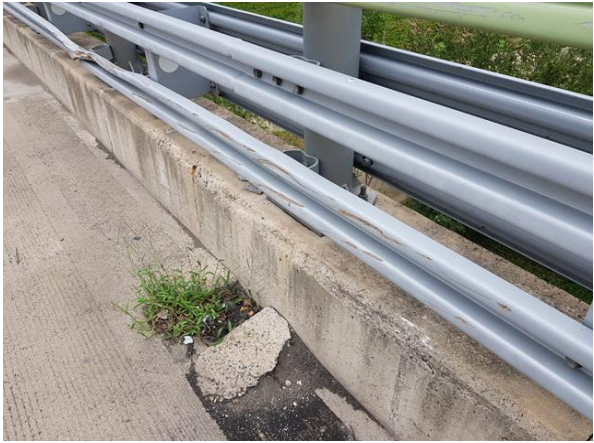
| 손상현황 | • S2 중분대 재균열(0.3mm미만) | 손상현황 | • S3 파손(2.0×0.2) |
| 원 인 | • 건조수축, 보수미흡 등 | 원 인 | • 외부충격 등 |

| 조치방안 | • 표면처리 | 조치방안 | • 단면보수 |

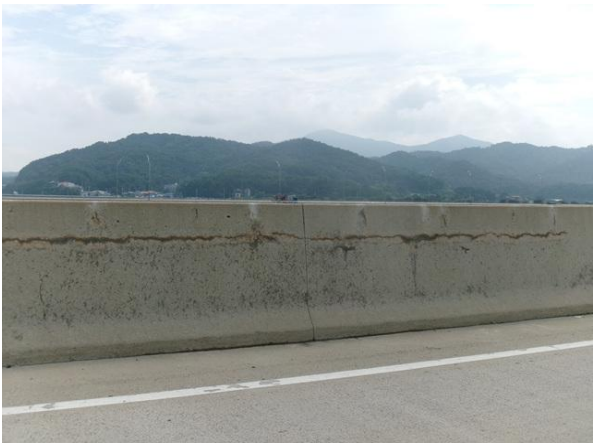
| 손상현황 | • S4 중분대 균열(0.3mm미만) | 손상현황 | • S5 난간 굽힘(L=7.0m) |
| 원 인 | • 건조수축, 거푸집 조기탈거 등 | 원 인 | • 외부충격 등 |

| 조치방안 | • 표면처리 | 조치방안 | • 주의관찰 |

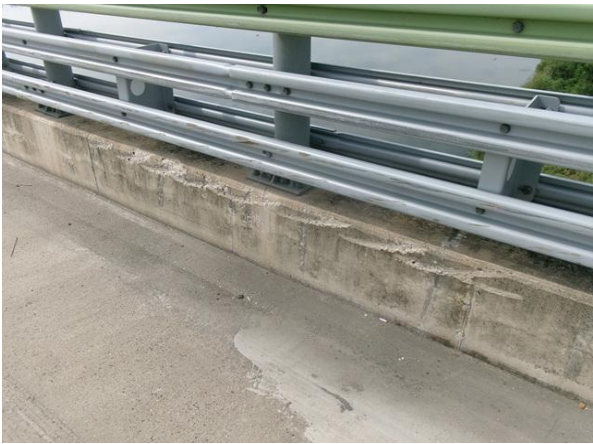
| 손상현황 | • S5 파손(3.0×0.2) | 손상현황 | • S7 중분대 균열(0.3mm미만) |
| 원 인 | • 외부충격 등 | 원 인 | • 건조수축, 거푸집 조기탈거 등 |

| 조치방안 | • 단면보수 | 조치방안 | • 표면처리 |

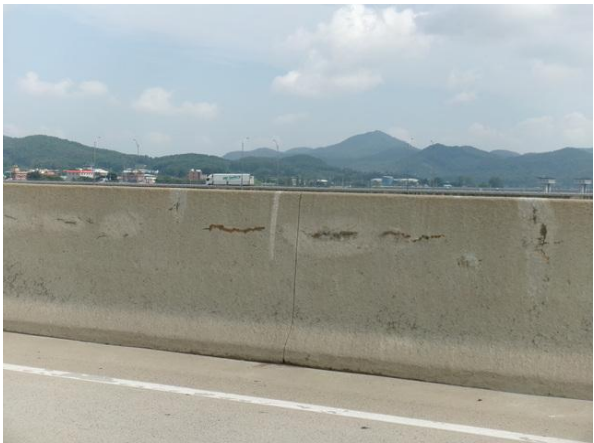
| 손상현황 | • S7 중분대 재균열(0.3mm미만) | 손상현황 | • S10 중분대 균열(0.3mm미만) |
| 원 인 | • 건조수축, 보수미흡 등 | 원 인 | • 건조수축, 거푸집 조기탈거 등 |

| 조치방안 | • 표면처리 | 조치방안 | • 표면처리 |

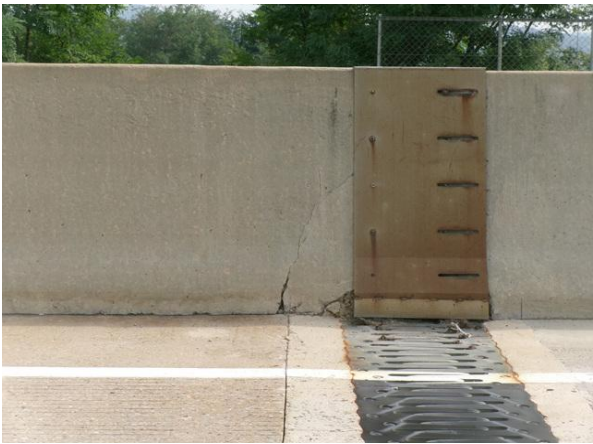
| 손상현황 | • S1 중분대 접속부 균열(0.3mm이상) | 손상현황 | • S5 중분대 접속부 파손(0.3×0.3) |
| 원 인 | • 시공초기 안정화 침하 등 | 원 인 | • 시공초기 안정화 침하 등 |

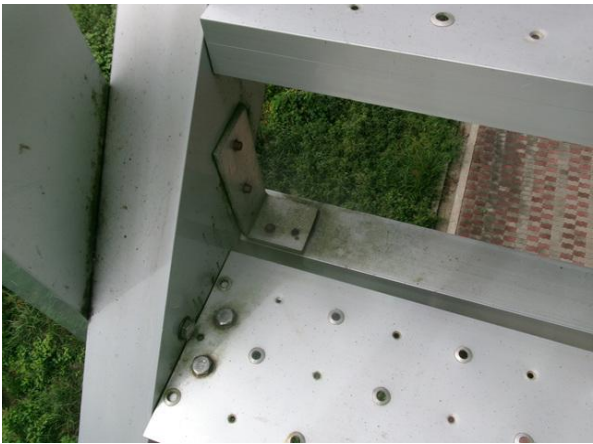
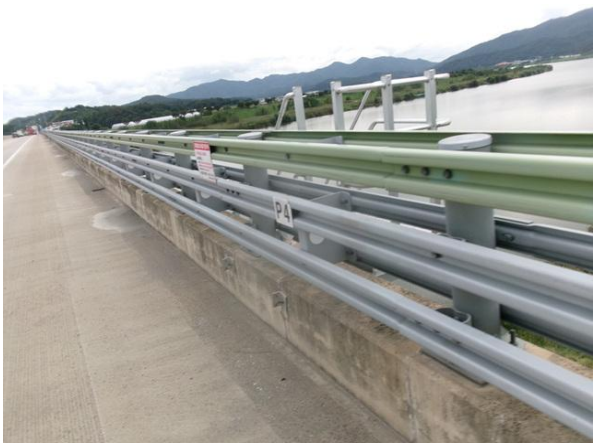
| <table border="1"> <tr> <td>손상현황</td><td>• P3 교각 점검계단 볼트탈락(1EA)</td></tr> <tr> <td>원 인</td><td>• 반복통행 진동, 시공미흡 등</td></tr> <tr> <td>조치방안</td><td>• 정비</td></tr> </table> | 손상현황 | • P3 교각 점검계단 볼트탈락(1EA) | 원 인 | • 반복통행 진동, 시공미흡 등 | 조치방안 | • 정비 | <table border="1"> <tr> <td>손상현황</td><td>• P4 교각 점검사다리 파손(1EA)</td></tr> <tr> <td>원 인</td><td>• 외부충격 등</td></tr> <tr> <td>조치방안</td><td>• 정비</td></tr> </table> | 손상현황 | • P4 교각 점검사다리 파손(1EA) | 원 인 | • 외부충격 등 | 조치방안 | • 정비 |

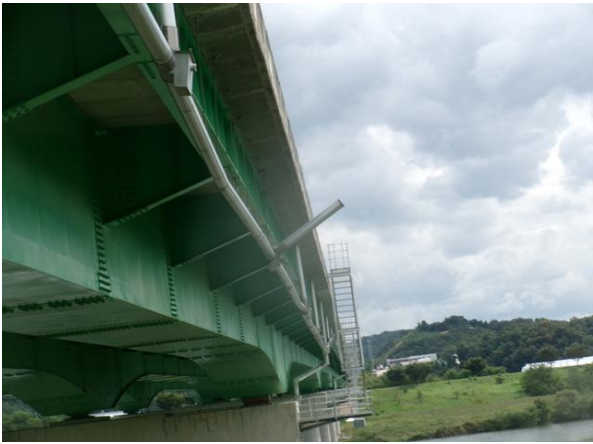
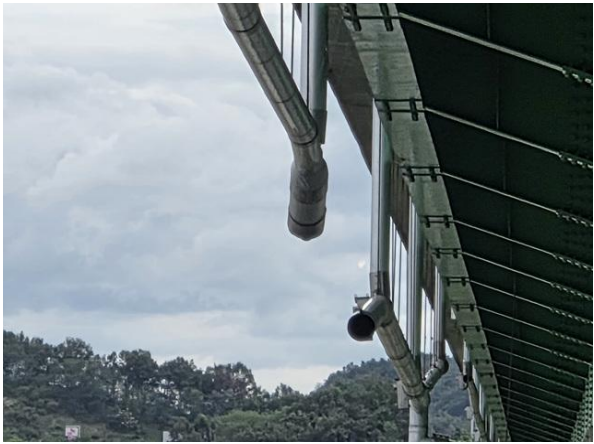
| 배수시설 S4 배수관 탈락 | 배수시설 S6 배수관 탈락 |

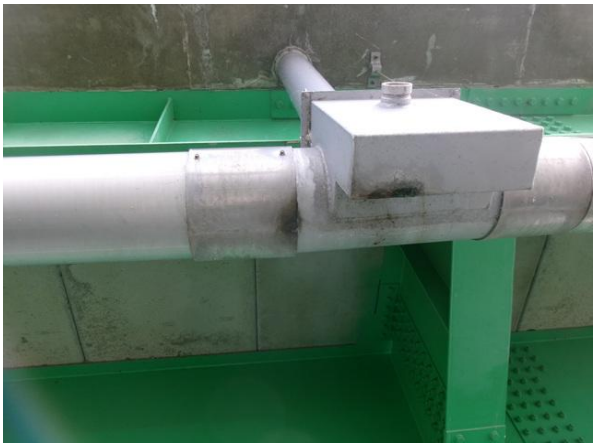
| 배수시설 S5 배수관 이음부 누수 | 배수시설 S6 배수관 이음부 누수 |
