## 6. 신개교

### 6.1 시설물의 개요

본 시설물은 경상북도 의성군 단밀면 낙정리(상주영천고속도로 9.591~9.646km)에 위치한 교량으로서 총 연장 55.0m, 폭 24.3m, 왕복 4차로로 시공되어 있다.

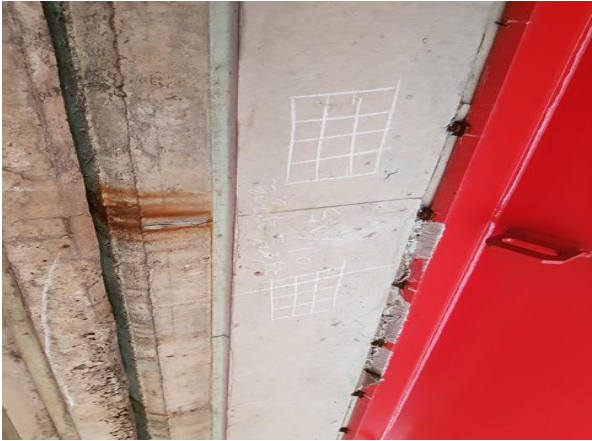
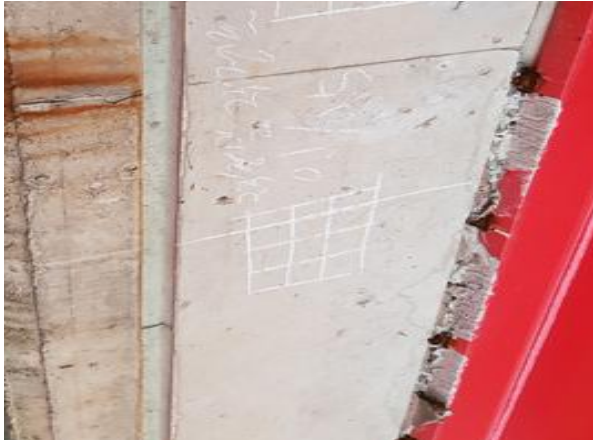
| 손상현황 | • S1 균열(0.3mm미만) | 손상현황 | • S1 균열(0.3mm미만) |
| 원 인 | • 건조수축, 거푸집 조기탈거 등 | 원 인 | • 건조수축, 거푸집 조기탈거 등 |

- 바닥판하면에서 조사된 균열(0.3mm미만)의 경우 건조수축 및 공용중 열화, 거푸집 조기탈거 등의 복합적인 원인에 의한 비구조적인 손상으로 추정되며, 부재의 내구성 확보 차원의 표면 처리 등의 유지관리가 필요할 것으로 사료된다.
- 조사된 파손 및 철근노출의 경우 다짐미흡, 부착력 저하, 손상부 우수유입 등의 복합적인 원인에 의한 손상으로 추정되며, 손상의 진전을 방지하고 부재의 내구성 확보 차원의 단면보수(방청) 등의 적절한 보수조치가 필요하다.
- 조사된 재료분리의 경우 다짐미흡, 거푸집 조기탈거 등의 원인에 의한 비구조적인 손상으로 추정되며, 즉각적인 보수를 실시하기 보다는 주기적인 점검을 통한 유지관리를 실시하고 손상의 진전시 내구성 확보 차원의 단면보수 등 적절한 보수가 필요할 것으로 사료된다.

| 조치방안 | • 표면처리 | 조치방안 | • 표면처리 |

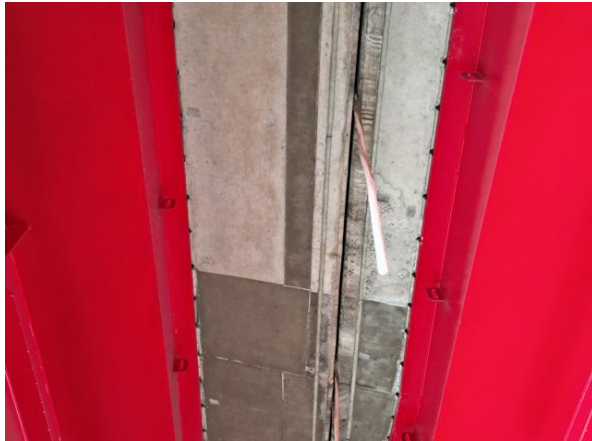
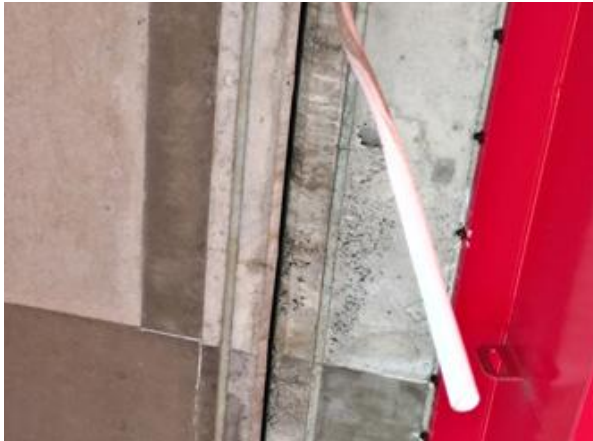
| 손상현황 | • S1 캔틸레버부 재료분리(0.5×1.0) | 손상현황 | • S1 캔틸레버부 재료분리(0.5×1.0) |
| 원 인 | • 다짐미흡, 거푸집 조기탈거 등 | 원 인 | • 다짐미흡, 거푸집 조기탈거 등 |

| 조치방안 | • 주의관찰 | 조치방안 | • 주의관찰 |

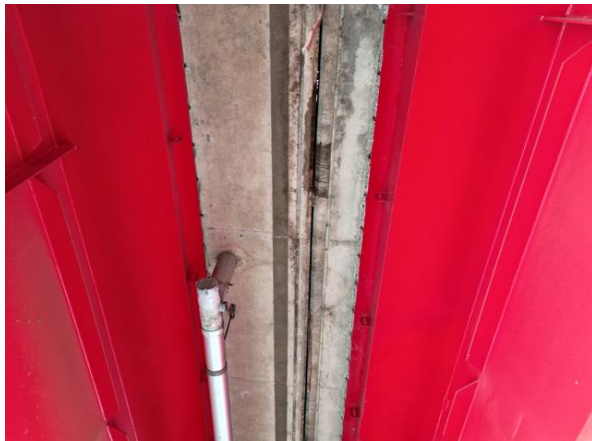
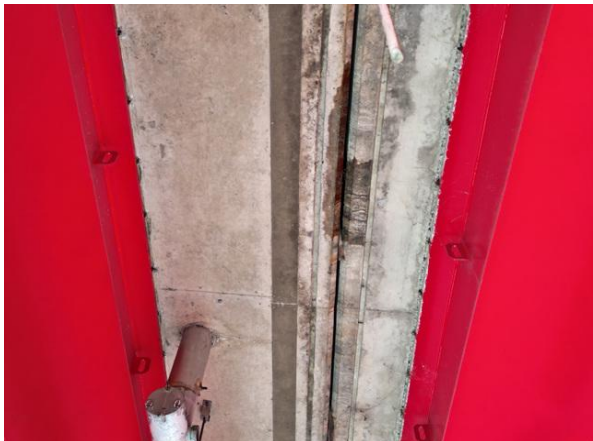
【사진 6.3.3】 바닥판하면 손상현황

| 손상현황 | • S1 캔틸레버부 파손 및 철근노출(0.3×0.5) | 손상현황 | • S1 캔틸레버부 파손 및 철근노출(0.3×0.5) |
| 원 인 | • 부착력 저하, 손상부 우수유입 등 | 원 인 | • 부착력 저하, 손상부 우수유입 등 |

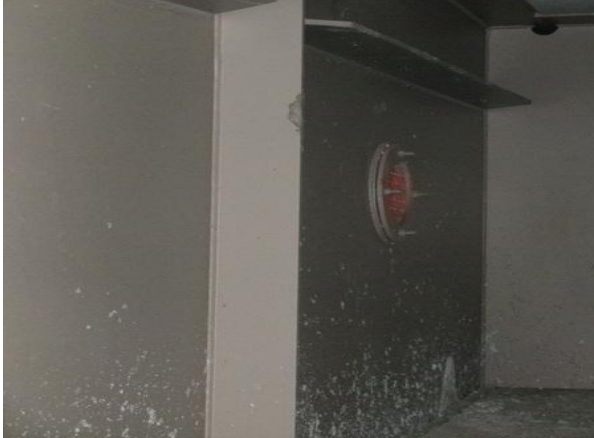
【사진 6.3.5】 거더 손상현황

- 거더외부에 대한 현장조사 결과, 안전성에 영향을 미칠만한 손상은 조사되지 않은 양호한 상태로 확인되었다.
- 거더내부에 대한 현장조사 결과, 안전성에 영향을 미칠만한 손상은 조사되지 않은 양호한 상태로 확인되었다.

| 손상현황 | • 거더외부 상태양호 | 손상현황 | • 거더내부 상태양호 |

- 거더내·외부에 대한 현장조사 결과, 현재 손상이 없는 양호한 상태이며, 주기적인 점검을 통한 손상의 발생여부 확인 등의 유지관리가 요구된다.

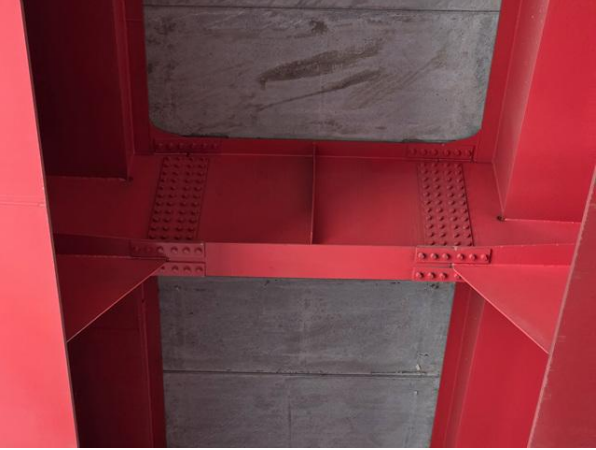
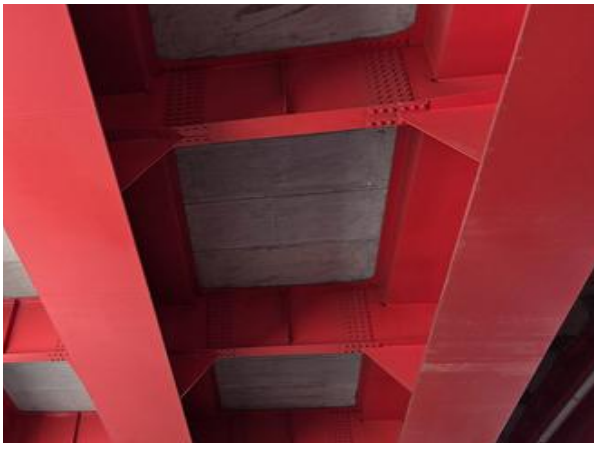
【사진 6.3.7】 가로보 손상현황

- 가로보에 대한 현장조사 결과 손상이 없는 양호한 상태로 확인되었다.

| 손상현황 | • 가로보 상태양호 | 손상현황 | • 가로보 상태양호 |

- 가로보에 대한 현장조사 결과, 현재 손상이 없는 양호한 상태이며, 주기적인 점검을 통한 손상의 발생여부 확인 등의 유지관리가 요구된다.

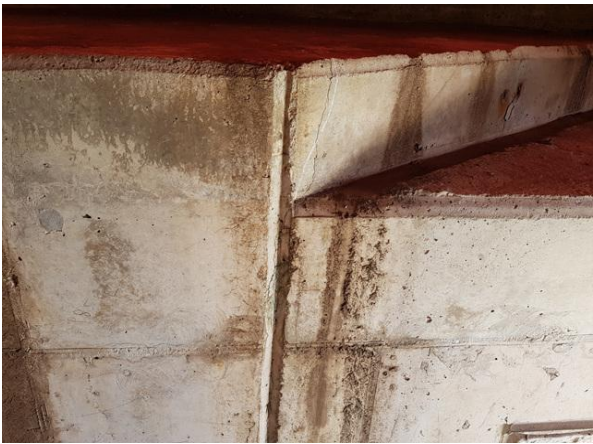
| 손상현황 | • A1 균열(0.3mm미만) | 손상현황 | • A1 누수흔적(2.0×4.0) |
| 원 인 | • 건조수축, 온도변화 등 | 원 인 | • 외부 우수유입 등 |

| 조치방안 | • 표면처리 | 조치방안 | • 주의관찰 |

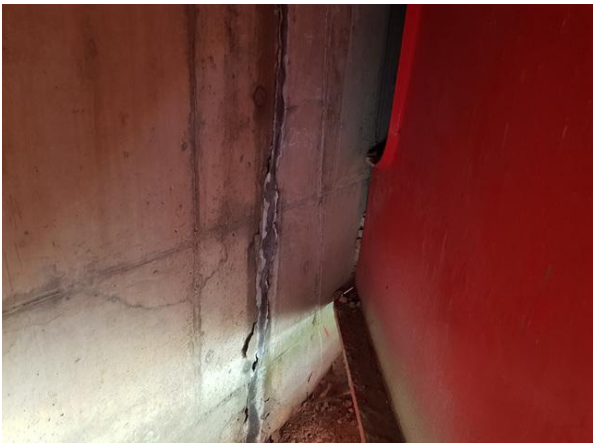
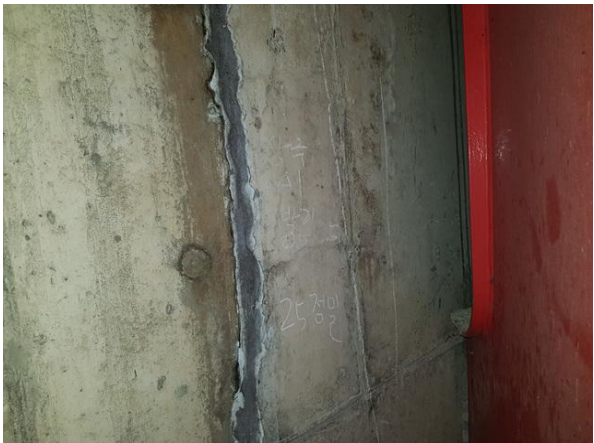
| 손상현황 | • A1 층분리(0.5×2.5) | 손상현황 | • A1 층분리(0.5×2.5) |
| 원 인 | • 다짐미흡, 손상부 우수유입 등 | 원 인 | • 다짐미흡, 손상부 우수유입 등 |

- 교대에서 조사된 균열(0.3mm미만), 백태의 경우 건조수축, 온도변화, 거푸집 조기탈거, 손상부 습기흡착 등에 의한 손상으로 손상의 진전방지 및 부재의 내구성확보 차원의 표면처리 등의 조치가 필요할 것으로 사료된다.
- 조사된 충분리, 파손의 경우 시공초기 다짐미흡, 손상부 우수유입, 외부충격 등에 의한 손상으로 충분리의 경우 교대 사이 조인트부에 발생하여 충분대 하부측으로 우수가 유입되어 손상의 진전이 우려된다. 이에 손상의 진전을 방지하고 부재의 내구성을 확보하기 위하여 파손 손상과 단면보수 등의 보수가 필요하다고 판단된다.

| 조치방안 | • 단면보수 | 조치방안 | • 단면보수 |

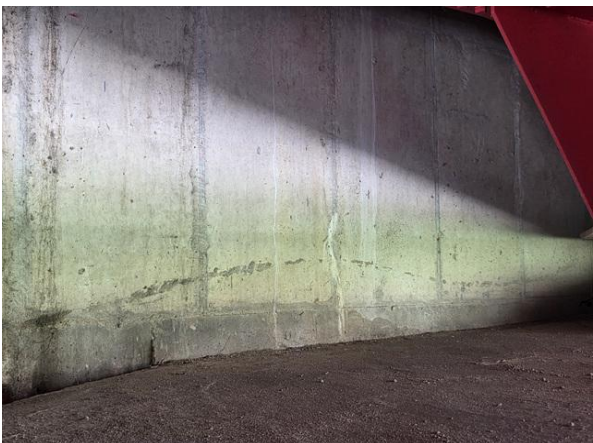
【사진 6.3.9】 교대 손상현황

| 손상현황 | • A2 백태(0.2×0.5) | 손상현황 | • A2 파손(0.2×0.4) |
| 원 인 | • 손상부 우수유입, 습기흡착 등 | 원 인 | • 외부충격 등 |

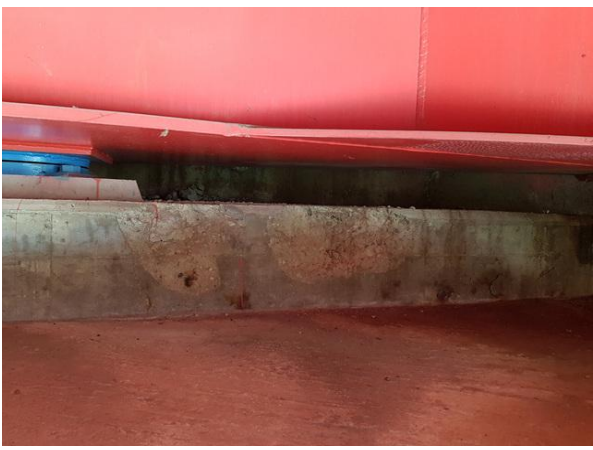
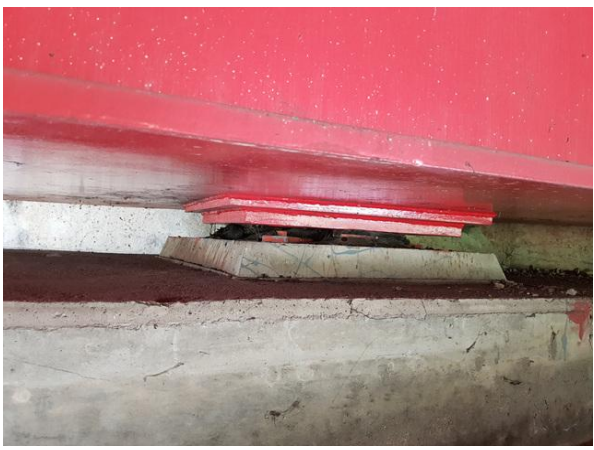
【사진 6.3.12】 교량받침 손상현황

| 손상현황 | • A1-Sh2 받침콘크리트 파손 및 철근노출(1.0×0.5) | 손상현황 | • A1-Sh2 파손(1.0m×0.5m) |
| 원 인 | • 다짐미흡, 외부 우수유입 등 | 원 인 | • 시공미흡 등 |

- 교량받침에서 조사된 받침콘크리트 파손 및 철근노출의 경우 기존 외부충격에 의한 파손부에 지속적인 외부 우수유입으로 인하여 손상이 진전된 것으로 점검당시 부재의 기능성 및 사용성에 영향을 미치는 상태는 아니나 손상의 진전을 방지하기 위하여 단면보수(방청) 등의 보수가 필요하다.
- 조사된 고무재 파손의 경우 시공미흡에 의한 손상으로 추정되며, 받침장치의 전방향 및 받침 콘크리트, 신축유간을 같이 검토한 결과, 교량받침 손상으로 인한 추가적인 손상을 없는 것으로 조사되었다. 이에 부재의 정상적인 기능을 수행하고 있으며 발생한 손상에 대하여 즉각적인 보수를 실시하기 보다는 주기적인 점검을 통한 유지관리를 실시하고 2차 손상의 발생시 발생한 손상에 대한 보수방안을 선정하여 보수를 실시하는 것이 바람직할 것으로 사료된다.

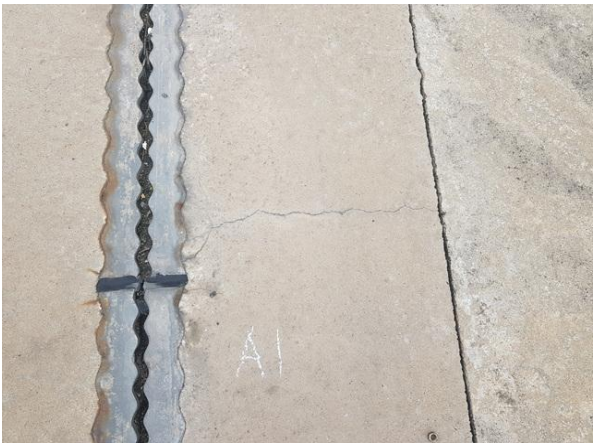
| 손상현황 | • A1 후타재 균열 | 손상현황 | • A1 후타재 파손(0.3×0.2) |
| 원 인 | • 건조수축, 공용기간 증가 등 | 원 인 | • 다짐미흡, 외부충격 등 |

| 조치방안 | • 주의관찰 | 조치방안 | • 단면보수 |

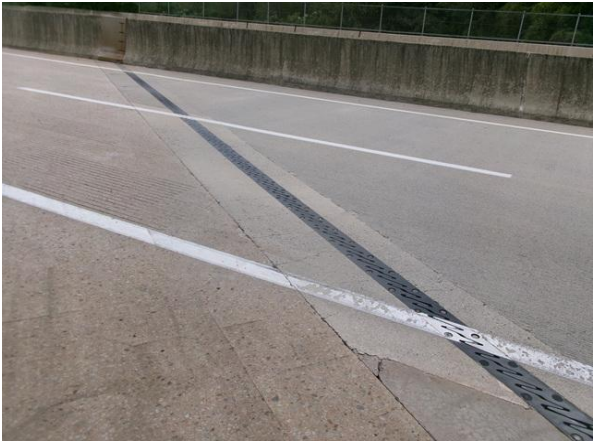
| 손상현황 | • A2 후타재 균열 | 손상현황 | • A2 후타재 박락(0.2×0.2) |
| 원 인 | • 건조수축, 공용기간 증가 등 | 원 인 | • 다짐미흡, 공용기간 증가 등 |

| 조치방안 | • 주의관찰 | 조치방안 | • 단면보수 |

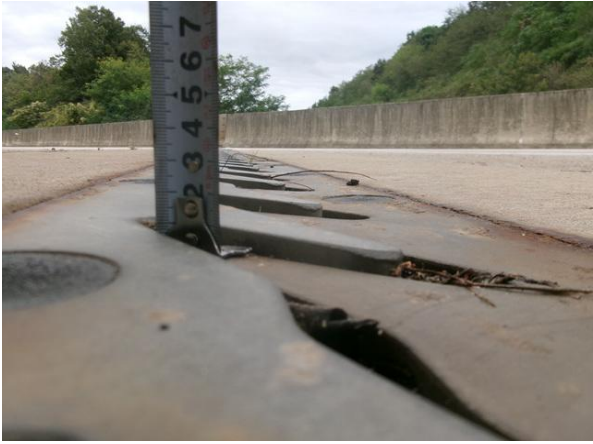
【사진 6.3.16】 신축이음장치 손상현황

| 손상현황 | • A2 본체 단차(L=3.5m) | 손상현황 | • A2 차수판 볼트체결 불량(1EA) |
| 원 인 | • 시공미흡 등 | 원 인 | • 시공미흡, 공용기간 증가 등 |

- 신축이음장치에서 조사된 후타재 균열, 본체 단차, 차수판 볼트체결 불량 등의 경우 건조수축, 공용기간 증가, 시공미흡 등으로 인한 손상이며, 본체 단차는 갯길측에 발생하여 점검당시 운전자의 주행성 및 안전성에 영향을 미치는 상태는 아닌 것으로 조사되었다. 또한 후타재 균열, 차수판 볼트체결 불량 손상의 정도가 경미하여 즉각적인 보수를 실시하기 보다는 주기적인 점검을 통한 유지관리를 실시하고 손상의 진전시 진전된 손상에 맞는 적절한 보수공법을 선정하여 보수조치를 실시하는 것이 바람직할 것으로 사료된다.
- 조사된 후타재 박락, 파손의 경우 다짐미흡, 공용기간 증가, 반복통행하중, 외부충격 등 복합적인 원인에 의한 손상으로 손상의 정도는 경미하나 손상의 진전을 방지하고 안정적인 주행성 및 내구성 확보 차원의 단면보수 등의 조치가 필요하다고 판단된다.

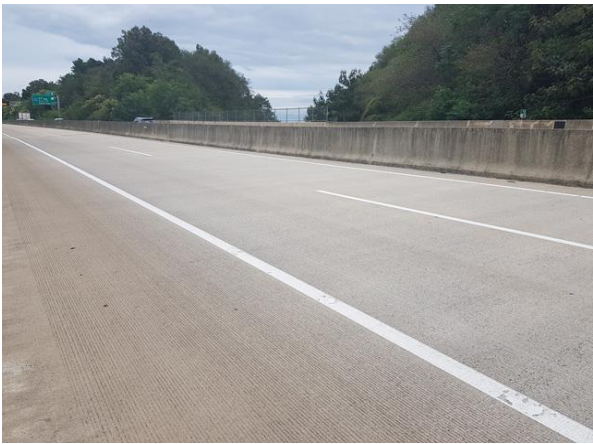
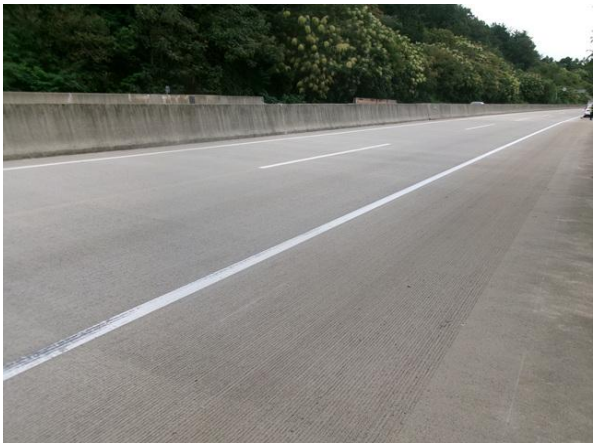
【사진 6.3.19】 교면포장 손상현황

- 교면포장에 대한 현장조사 결과, 손상이 없는 양호한 상태로 확인되었다.

| 손상현황 | • S1 교면포장 상태양호 | 손상현황 | • S1 교면포장 상태양호 |

- 교면포장은 현재 손상이 없는 양호한 상태이며, 주기적인 점검을 통한 신규 손상 발생 등의 유지관리가 요구된다.

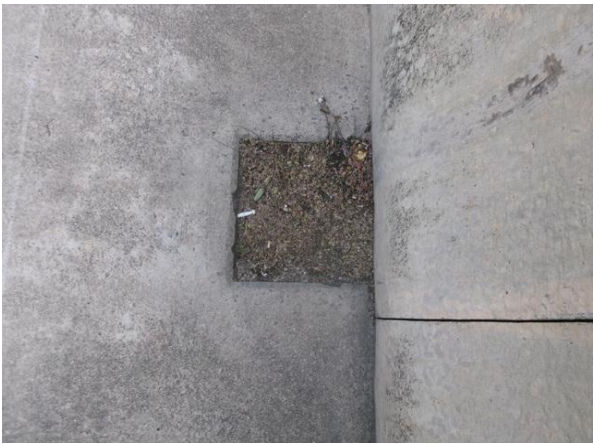
【사진 6.3.21】 배수시설 손상현황

| 손상현황 | • S1 배수구 막힘(1EA) | 손상현황 | • A1 배수시설 상태양호 |
| 원 인 | • 비산먼지 퇴적, 공용기간 증가 | 원 인 | • - |

- 배수시설에서 조사된 배수구 막힘의 경우 비산먼지 퇴적, 공용기간 증가로 인한 손상으로 우천시 주행 차량의 안전성을 확보하고 배수시설의 원활한 기능성 확보를 위한 정비 등의 보수조치가 필요하다고 판단되다.

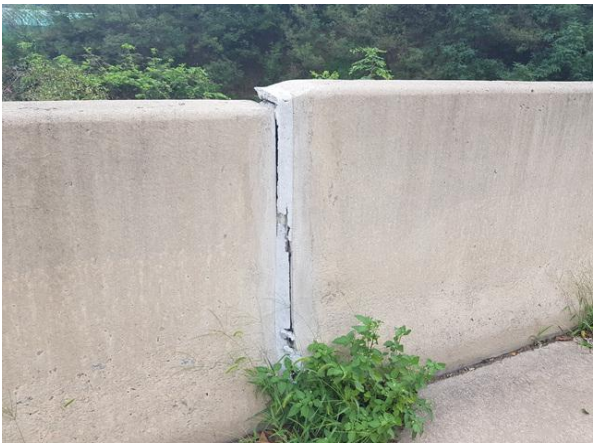
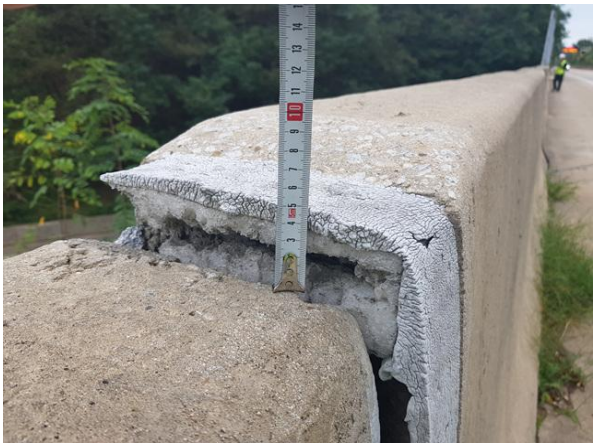
【사진 6.3.23】 방호벽 및 중분대 손상현황

| 손상현황 | • S1 방호벽 접속부 단차 (T=4.0cm) | 손상현황 | • S1 방호벽 접속부 단차 (T=4.0cm) |
| 원 인 | • 접속부 초기침하 등 | 원 인 | • 접속부 초기침하 등 |

- 방호벽 및 중분대에서 조사된 방호벽 S1(A1) 접속부 토공구간에 시공초기 다짐부족, 우수 유입으로 인한 토사유실이 원인으로 추정되는 방호벽 접속부 단차가 조사되었으며, 주기적인 점검을 통한 손상의 증진여부 확인 등의 조치가 요구된다.

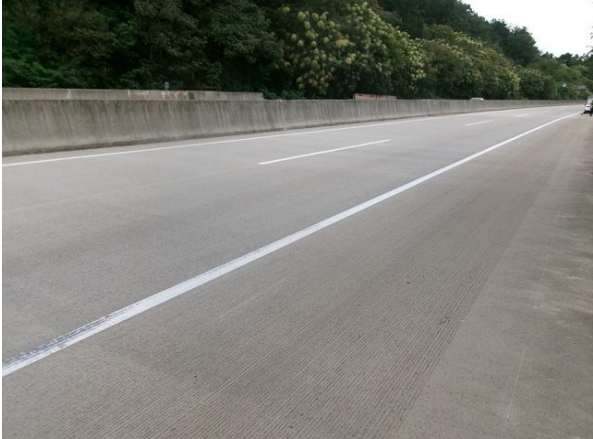
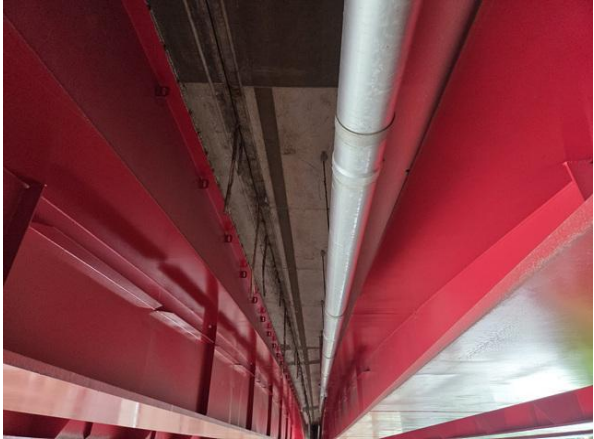
【사진 6.3.24】 교량의 공중이용시설 10대 위험요소 손상현황

- 본 과업대상 신개교(상주방향)은 일반국도 25호선 도로를 횡단하는 단경간 교량이다.
- 중대시민재해를 유발할 수 있는 위험요소로 낙하물, 교량접속부 파손, 포장불량, 배수시설 기능저하 등 항목이 해당된다.
- 공중이용시설 10대 위험요소 중 교량에 해당하는 항목에 대한 점검결과, 배수시설에서 배수구 막힘(S1)이 조사되었으며, 점검당시 경미한 막힘 상태로 동절기를 대비하여 차량의 통행안전성을 확보하기 위한 정비 등의 조치를 실시하고 주기적으로 관리하는 것이 필요하다.
- 점검일 현재는 중대결함이 없는 비교적 양호한 상태이지만 향후, 소형결함으로도 재해 발생 가능성이 있으므로 유해·위험요인이 있는 취약시설물에 대한 중점관리 및 예방 차원의 보수·보강 등의 유지관리가 필요하다.

| 배수시설 배수관 상태현황 | 배수시설 배수구 막힘 |
| 교면포장 상태현황 | 중양분리대 하면 상태현황 |

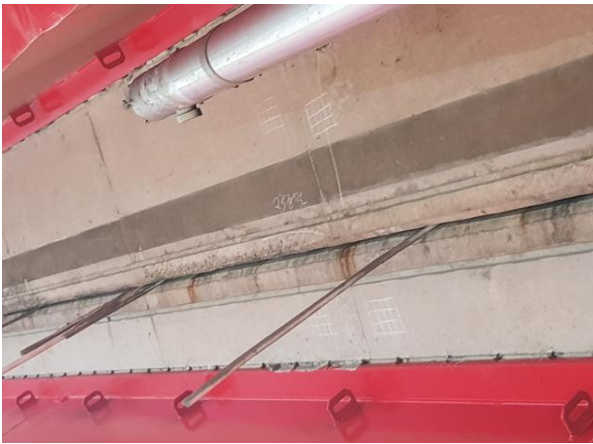
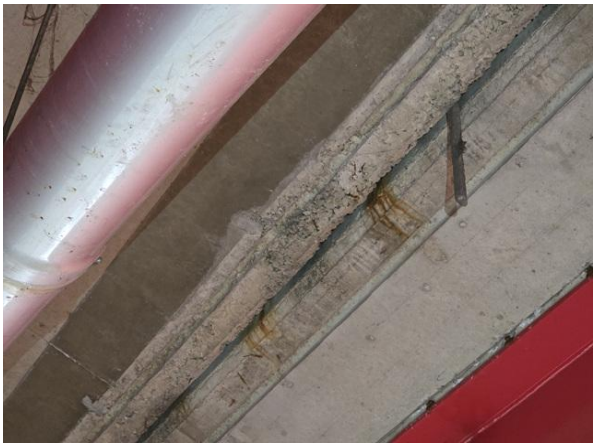
| <div>손상현황</div> <ul style="list-style-type: none"> <li>• S1 캔틸레버 재료분리 (0.2×1.0)</li> </ul> <div>원 인</div> <ul style="list-style-type: none"> <li>• 다짐미흡, 거푸집 조기탈거 등</li> </ul> <div>조치방안</div> <ul style="list-style-type: none"> <li>• 단면보수</li> </ul> | <div>손상현황</div> <ul style="list-style-type: none"> <li>• S1 캔틸레버 재료분리 (0.2×1.0)</li> </ul> <div>원 인</div> <ul style="list-style-type: none"> <li>• 다짐미흡, 거푸집 조기탈거 등</li> </ul> <div>조치방안</div> <ul style="list-style-type: none"> <li>• 단면보수</li> </ul> |

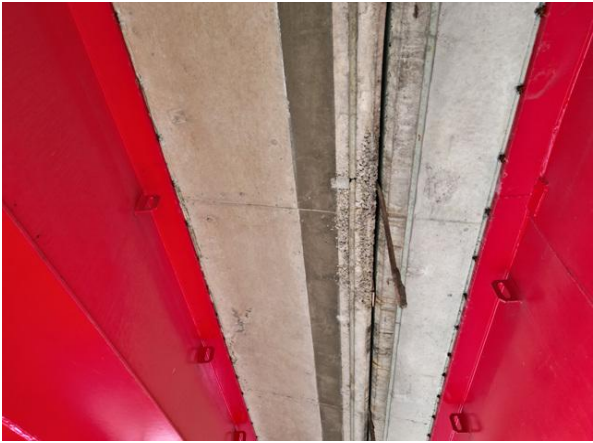
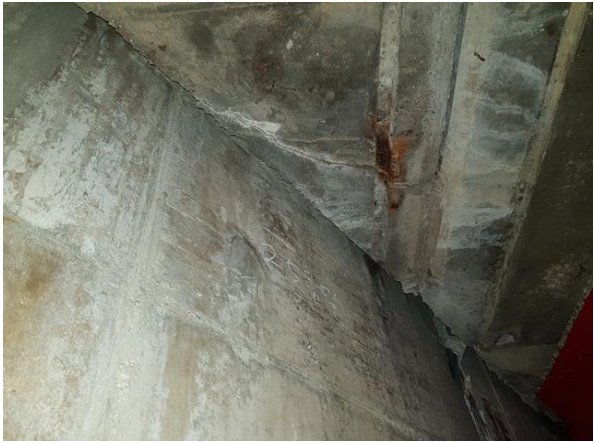
| <div>손상현황</div> <ul style="list-style-type: none"> <li>• S1 캔틸레버 재료분리 (0.2×1.0)</li> </ul> <div>원 인</div> <ul style="list-style-type: none"> <li>• 다짐미흡, 거푸집 조기탈거 등</li> </ul> <div>조치방안</div> <ul style="list-style-type: none"> <li>• 단면보수</li> </ul> | <div>손상현황</div> <ul style="list-style-type: none"> <li>• S1 캔틸레버 충분리 (0.5×0.5)</li> </ul> <div>원 인</div> <ul style="list-style-type: none"> <li>• 다짐미흡, 손상부 우수유입 등</li> </ul> <div>조치방안</div> <ul style="list-style-type: none"> <li>• 단면보수 (방청)</li> </ul> |

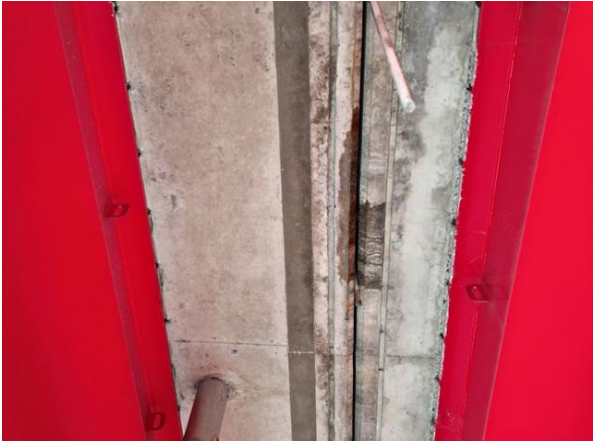
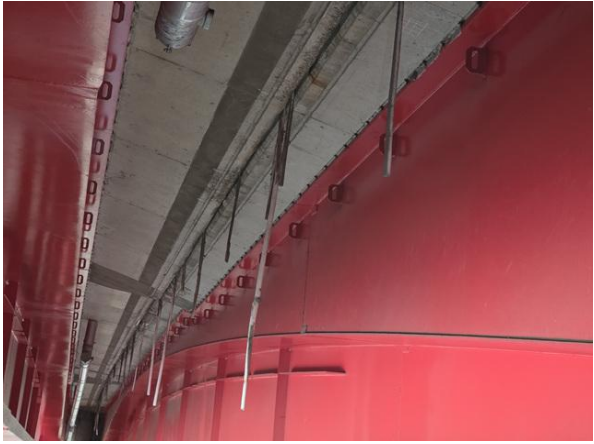
【사진 6.3.26】 바닥판하면 손상현황

| <div>손상현황</div> <ul style="list-style-type: none"> <li>• S1 캔틸레버 파손 (0.2×1.0)</li> </ul> <div>원 인</div> <ul style="list-style-type: none"> <li>• 다짐미흡, 반복윤하중 등</li> </ul> <div>조치방안</div> <ul style="list-style-type: none"> <li>• 단면보수</li> </ul> | <div>손상현황</div> <ul style="list-style-type: none"> <li>• S1 간격재 탈락 (1EA)</li> </ul> <div>원 인</div> <ul style="list-style-type: none"> <li>• 건조수축, 온도변화 등</li> </ul> <div>조치방안</div> <ul style="list-style-type: none"> <li>• 주의관찰</li> </ul> |

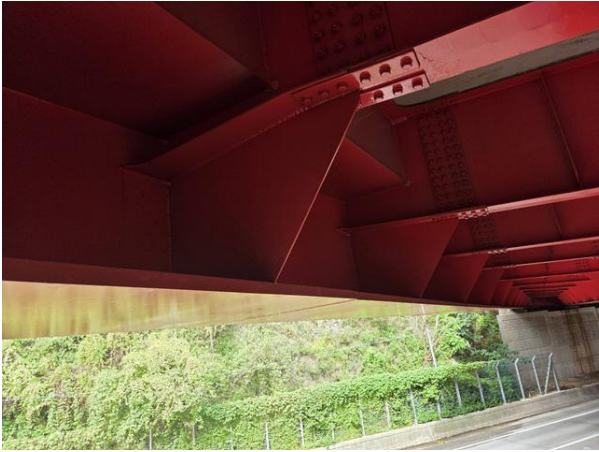
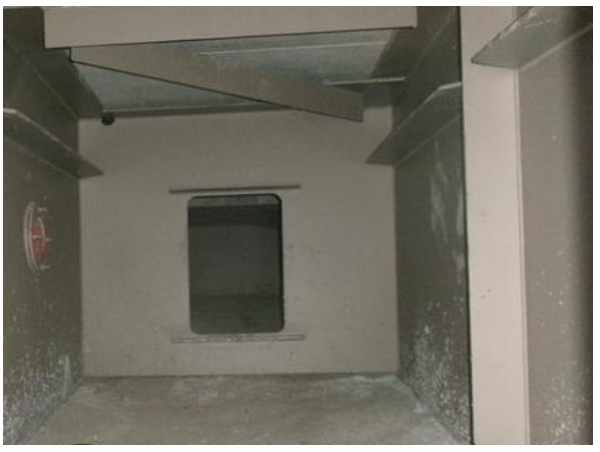
【사진 6.3.28】 거더 손상현황

- 거더외부에 대한 현장조사 결과, 안전성에 영향을 미칠만한 손상은 조사되지 않은 양호한 상태로 확인되었다.
- 거더내부에 대한 현장조사 결과, 안전성에 영향을 미칠만한 손상은 조사되지 않은 양호한 상태로 확인되었다.

| 손상현황 | • 거더외부 상태양호 | 손상현황 | • 거더내부 상태양호 |

- 거더내·외부에 대한 현장조사 결과, 현재 손상이 없는 양호한 상태이며, 주기적인 점검을 통한 손상의 발생여부 확인 등의 유지관리가 요구된다.

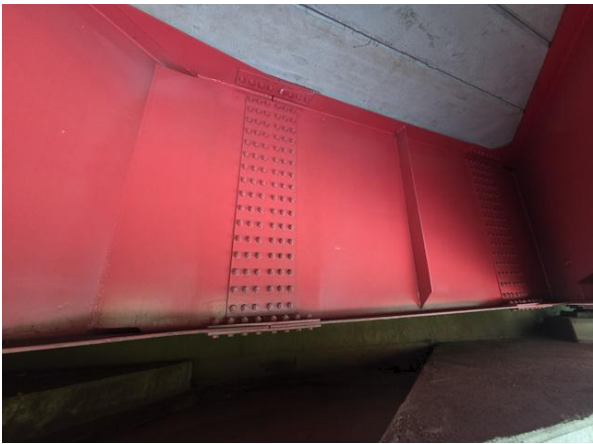
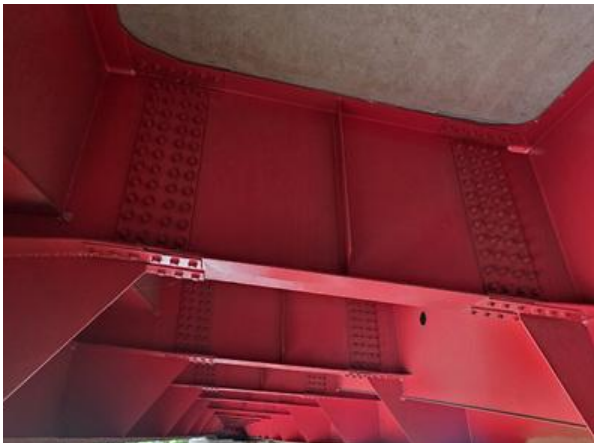
【사진 6.3.30】 가로보 손상현황

- 가로보에 대한 현장조사 결과, 손상이 없는 양호한 상태로 확인되었다.

| 손상현황 | • 가로보 상태양호 | 손상현황 | • 가로보 상태양호 |

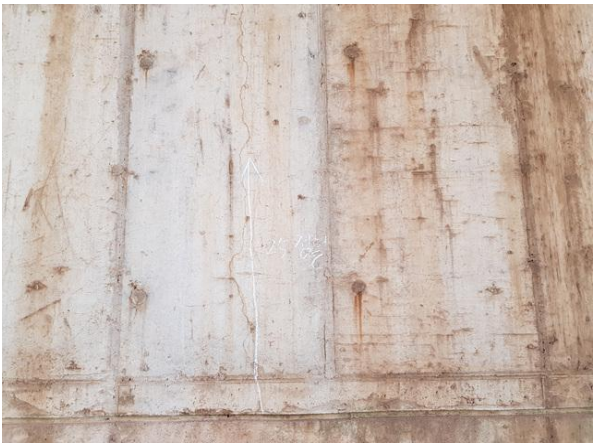
| 손상현황 | • A1 균열(0.3mm미만) | 손상현황 | • A1 층분리(1.5×0.3m) |
| 원 인 | • 건조수축, 공용중 열화 등 | 원 인 | • 다짐미흡, 손상부 우수유입 등 |

| 조치방안 | • 표면처리 | 조치방안 | • 단면보수(방청) |

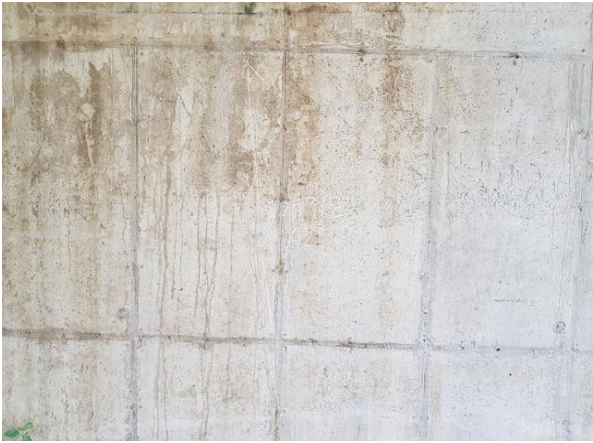
| 손상현황 | • A2 균열(0.3mm미만) | 손상현황 | • A2 누수흔적(2.0×8.0) |
| 원 인 | • 건조수축, 공용중 열화 등 | 원 인 | • 신축이음 하부 누수 등 |

| 조치방안 | • 표면처리 | 조치방안 | • 주의관찰 |

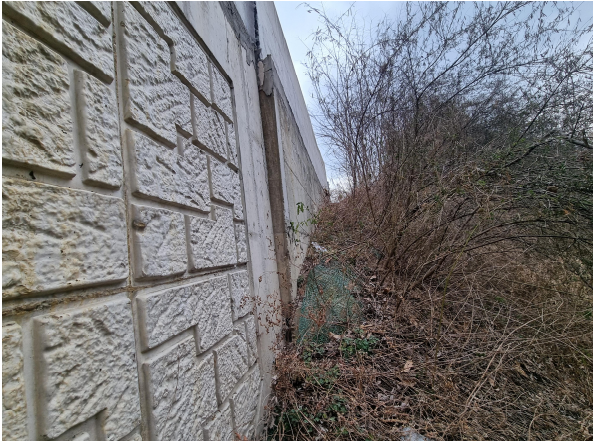
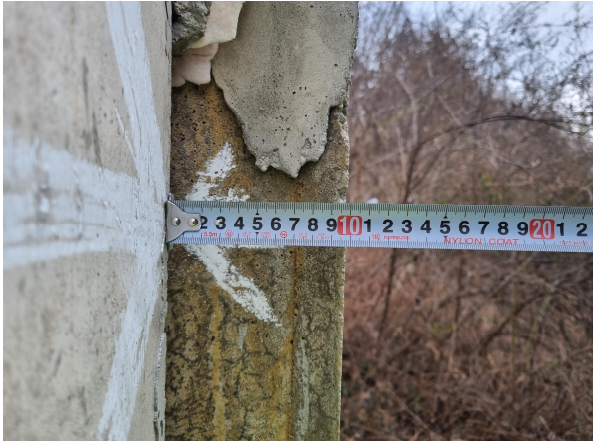
【사진 6.3.32】 교대 손상현황

| 손상현황 | • A2 날개벽 밀림(T=103mm) | 손상현황 | • A2 날개벽 밀림(T=103mm) |
| 원 인 | • 접속부 초기 침하 등 | 원 인 | • 접속부 초기 침하 등 |

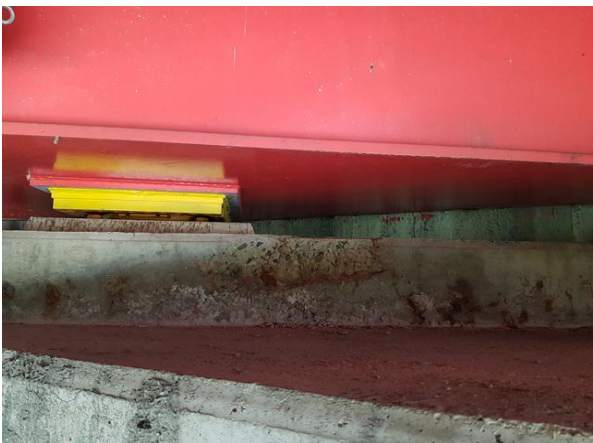
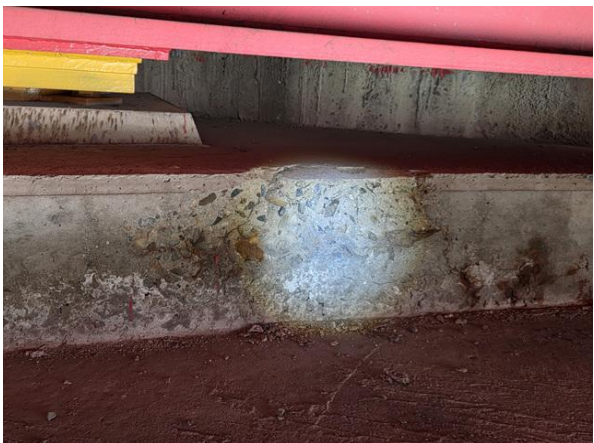
【사진 6.3.35】 교량받침 손상현황

| 손상현황 | • A1-Sh1 받침콘크리트 파손(0.4×0.5) | 손상현황 | • A1-Sh1 받침콘크리트 파손(0.4×0.5) |
| 원 인 | • 다짐미흡, 외부 우수유입 등 | 원 인 | • 다짐미흡, 외부 우수유입 등 |

| 조치방안 | • 단면보수 | 조치방안 | • 단면보수 |

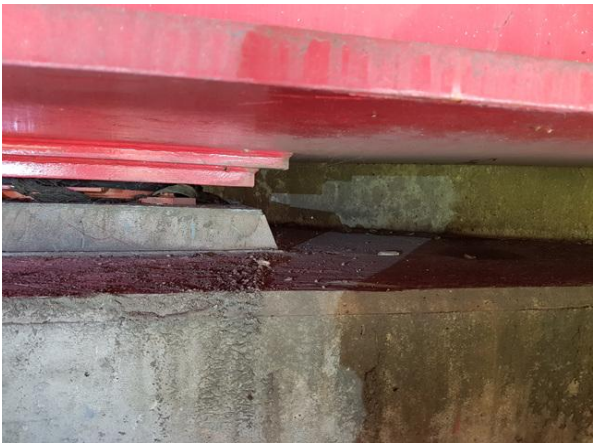
| 손상현황 | • A2-Sh1 무수축몰탈 박락(0.1×0.1) | 손상현황 | • A2-Sh1 고무재 파손(1EA) |
| 원 인 | • 거푸집 조기탈거 등 | 원 인 | • 시공미흡 등 |

| 조치방안 | • 주의관찰 | 조치방안 | • 주의관찰 |

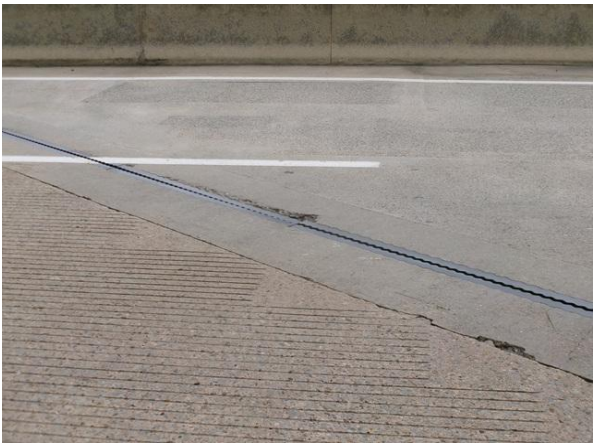
| 손상현황 | • A1 본체 단차(L=1.0m) | 손상현황 | • A1 차수판 볼트 탈락(2EA) |
| 원 인 | • 후타재 파손 등 | 원 인 | • 공용기간 증가 등 |

| 조치방안 | • 정비(후타재 파손과 연계한) | 조치방안 | • 주의관찰 |

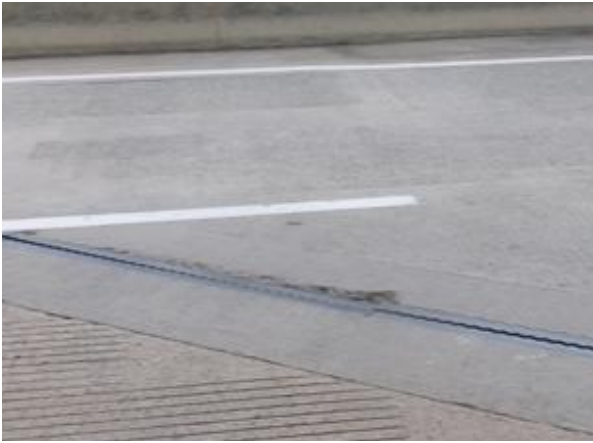
| 손상현황 | • A1 후타재 파손(0.1×0.5) | 손상현황 | • A1 유간 토사퇴적(L=1.0m) |
| 원 인 | • 다짐미흡, 반복통행하중 | 원 인 | • 공용기간 증가, 비산먼지 퇴적 등 |

| 조치방안 | • 단면보수 | 조치방안 | • 정비 |

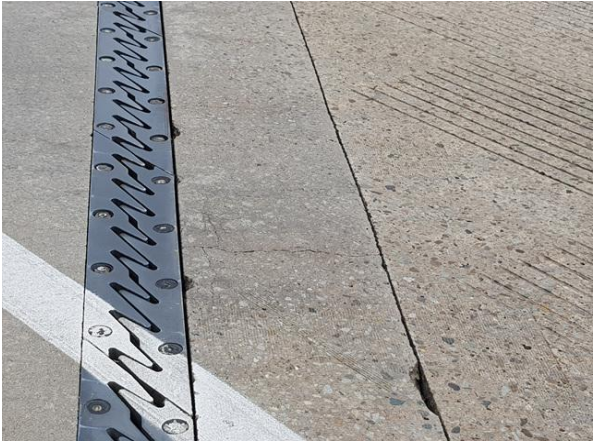
| 손상현황 | • A2 후타재 균열 | 손상현황 | • A2 후타재 박락(0.1×0.3) |
| 원 인 | • 건조수축, 공용기간 증가 등 | 원 인 | • 다짐미흡, 반복통행하중 |

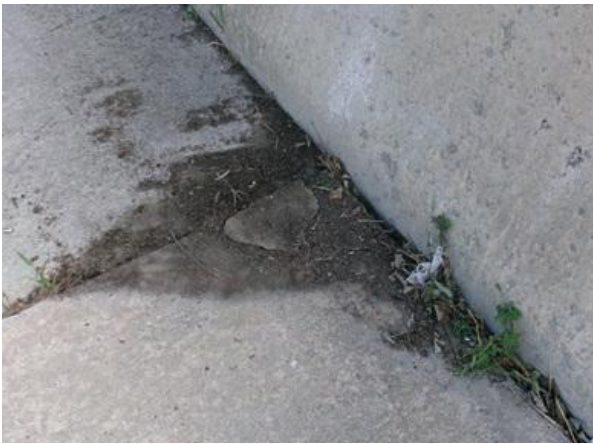
| 손상현황 | • S1 접속부 박락(0.3×0.3) | 손상현황 | • S1 접속부 박리(0.4×0.4) |
| 원 인 | • 다짐미흡, 손상부 우수유입 등 | 원 인 | • 시공미흡 등 |

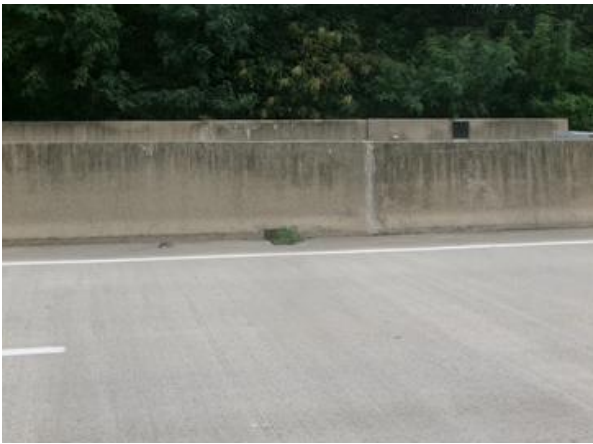
| 손상현황 | • S1 그레이팅 이탈 (1EA) | 손상현황 | • S1 배수관 상태현황 |
| 원 인 | • 시공미흡 등 | 원 인 | • - |

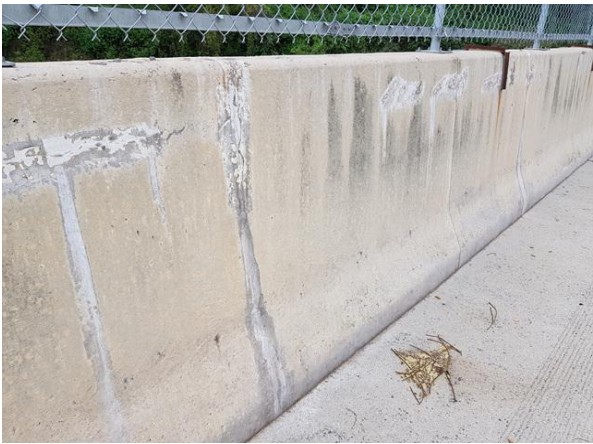
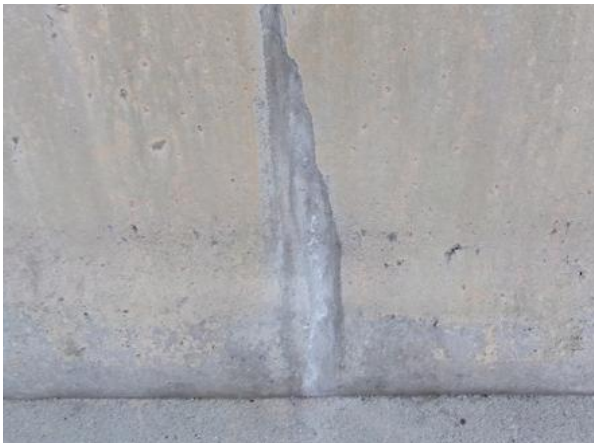
| 손상현황 | • S1 균열부 백태(0.1×1.5) | 손상현황 | • S1 균열부 백태(0.1×1.5) |
| 원 인 | • 손상부 우수유입 등 | 원 인 | • 손상부 우수유입 등 |
