## 7. 월가교

본 시설물은 경상북도 구미시 도개면 동산리(상주영천고속도로 3.538~3.644km)에 위치한 교량으로서 총 연장 105.0m, 폭 24.3m로 시공되어 있다.

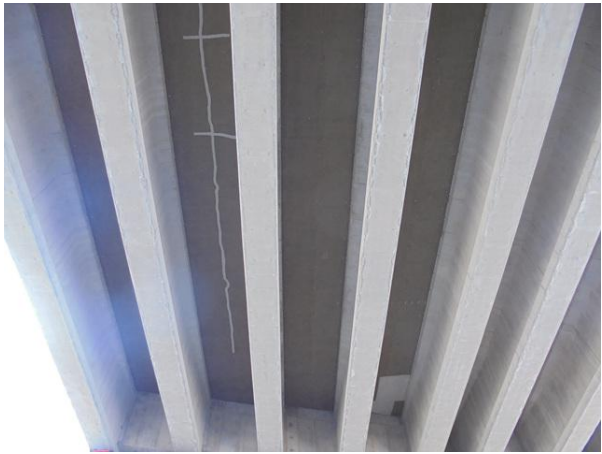
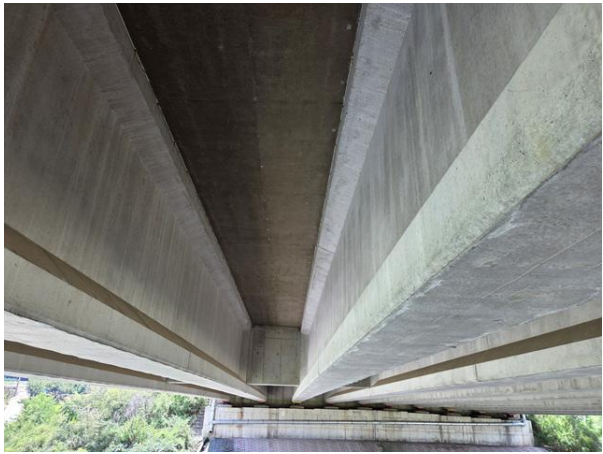
【사진 7.3.3】 바닥판 손상현황

| 손상현황 | • S1 바닥판 상태양호 | 손상현황 | • S3 바닥판 상태양호 |

- 전회 점검과 비교결과, 기 점검 시 손상이 없는 양호한 상태이며, 금회 신규손상은 확인되지 않은 것으로 조사되어 물량에 변동이 생기지 않았다.

- 바닥판에 대한 현장조사 결과, 손상이 없는 양호한 상태로 조사되었으나, 주기적인 점검을 통한 신규손상의 발생 등에 대한 유지관리가 필요하다고 판단된다.

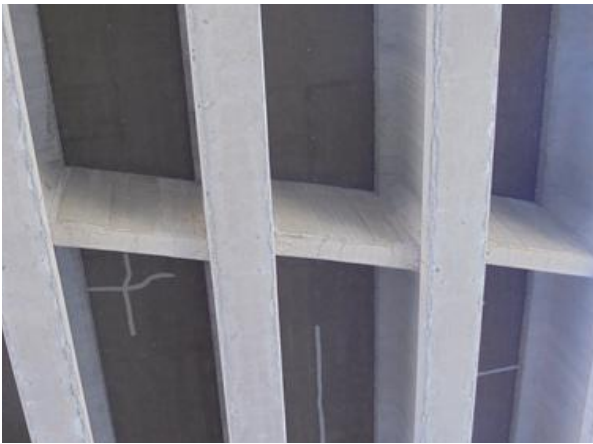
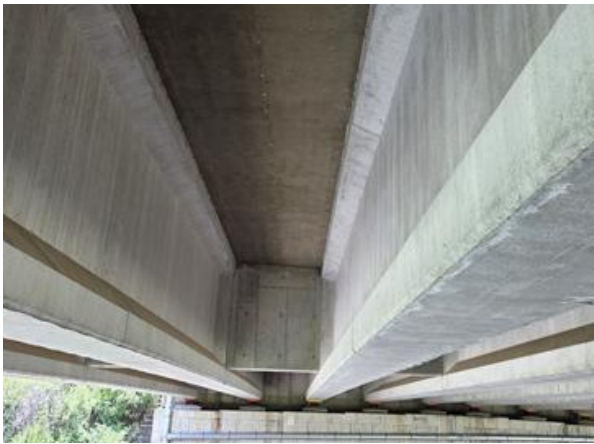
【사진 7.3.7】 가로보 손상현황

| 손상현황 | • S1 가로보 상태양호 | 손상현황 | • S3 가로보 상태양호 |

- 전회 점검과 비교결과, 기존손상이 없는 양호한 상태로 확인되었으며, 금회점검에서 신규손상은 조사되지 않았다.

- 가로보에 대한 현장조사 결과, 점검일 현재 손상이 없는 양호한 상태를 유지하고 있으나, 주기적인 점검을 통한 손상의 발생여부 확인 등의 유지관리가 필요하다고 판단된다.

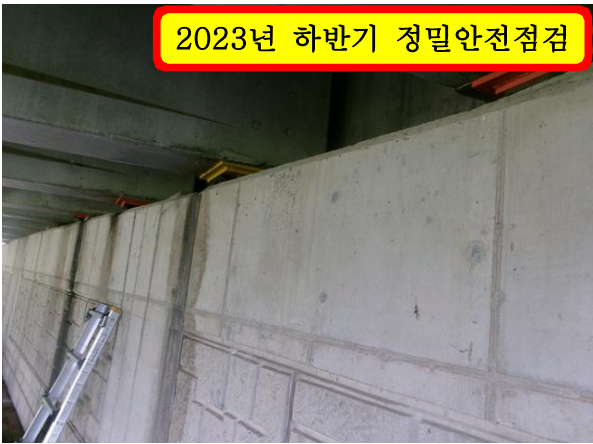
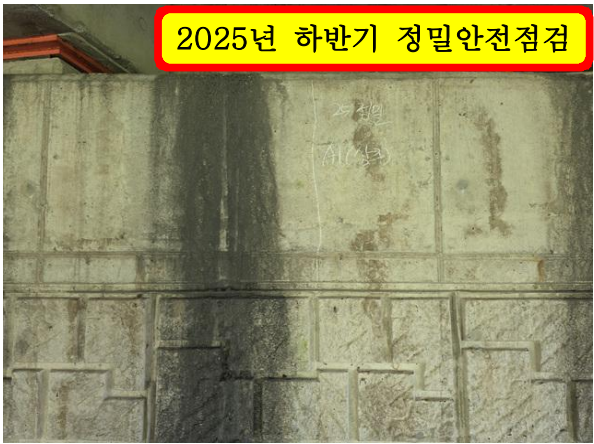
【사진 7.3.9】 교대 손상현황

| 손상현황 | • A1 균열(0.3mm미만) | 손상현황 | • A1 균열(0.3mm미만) |
| 원 인 | • 건조수축, 공용중 열화 등 | 원 인 | • 건조수축, 공용중 열화 등 |

| 조치방안 | • 표면보수 | 조치방안 | • 표면보수 |

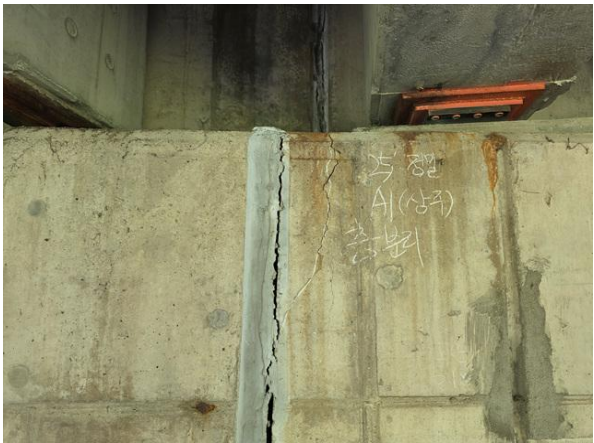
| 손상현황 | • A1 표면오염(0.5×2.5) | 손상현황 | • A1 층분리(0.3×0.1) |
| 원 인 | • 우수유입, 공용중 열화 등 | 원 인 | • 손상부 우수유입, 동결융해 반복 등 |

| 조치방안 | • 주의관찰 | 조치방안 | • 단면보수 |

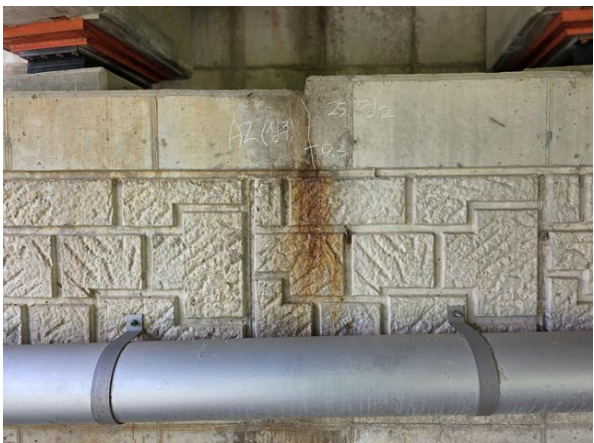
| 손상현황 | • A1 실란트파손(L=2.5m) | 손상현황 | • A2 균열(0.3mm이상) |
| 원 인 | • 우수유입, 공용중 열화 등 | 원 인 | • 건조수축, 우수유입 등 |

| 조치방안 | • 실란트 재시공 | 조치방안 | • 주입보수 |

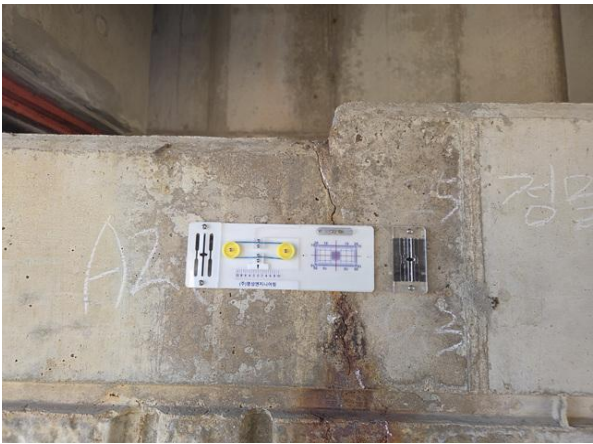
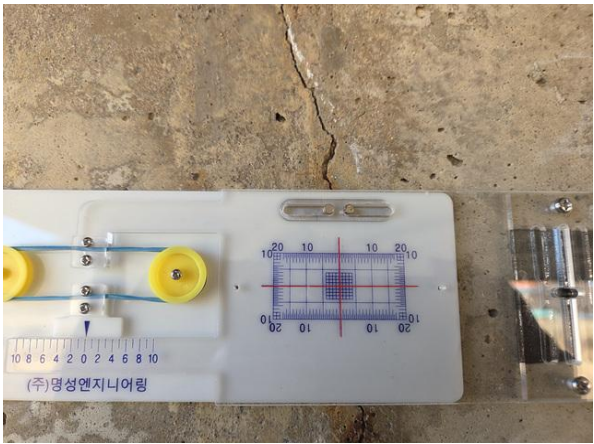
【사진 7.3.9】 교대 손상현황(계속)

| 손상현황 | • A2 균열(0.3mm이상) | 손상현황 | • A2 균열(0.3mm이상) |
| 원 인 | • 건조수축, 우수유입 등 | 원 인 | • 건조수축, 우수유입 등 |

- 교대에서 조사된 균열(0.3mm미만, 이상)은 건조수축, 거푸집 조기탈거, 온도변화, 우수유입 등 복합적인 원인에 의한 손상으로 판단되며, 비구조적인 손상인 균열이고 부착된 크랙게이지가 있는 균열(0.3mm이상)의 경우 주기적으로 손상의 진전 여부 확인, 시설물의 내구성확보 차원의 표면처리, 주입보수 등의 보수방안이 필요하다 판단된다.
- 조사된 충분리의 경우 손상부 우수유입, 다짐미흡, 외부충격 등 복합적인 원인에 의한 손상으로 판단되며, 구조적인 영향을 미치는 손상은 아니나 시설물의 내구성 확보를 위해 단면보수 등 적절한 방안의 보수방안이 필요하다 판단된다.
- 조사된 표면오염의 경우 공용기간 증가, 신축이음 하부 우수유입 등 복합적인 원인에 의한 손상으로 판단되며, 신축이음 하부 우수유입으로 인한 2차손상으로 신축이음 하부 물받이설치 등 신축이음 보수공사와 연계하여 표면처리 등의 적절한 방안의 보수가 필요하다 판단된다.
- 조사된 실란트 파손의 경우 공용기간 증가, 외부우수 유입 등 복합적인 원인에 의한 손상으로 판단되며, 시설물의 내구성 저하 방지를 위해 실란트 재시공 등 적절한 방안의 보수가 필요하다 판단된다.

| 조치방안 | • 주입보수 | 조치방안 | • 주입보수 |

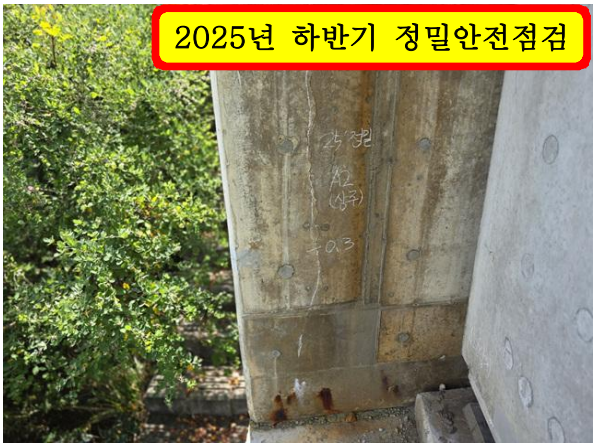
| 손상현황 | • A2 균열(0.3mm이상) | 손상현황 | • A2 균열(0.3mm이상) |
| 원 인 | • - | 원 인 | • 건조수축, 공용중 열화 등 |

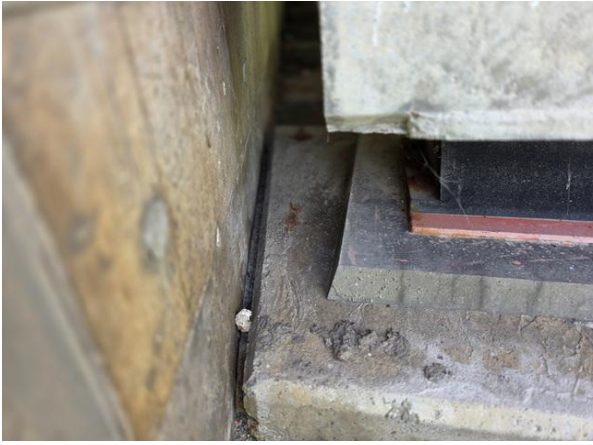
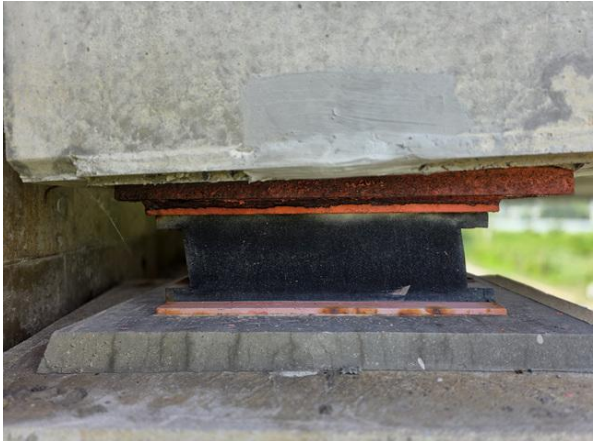
【사진 7.3.14】 교량받침 손상현황

| 손상현황 | • A2-Sh1 받침콘크리트 균열(0.3mm이상) | 손상현황 | • A2-Sh1 플레이트 부식(1EA) |
| 원 인 | • 건조수축, 거푸집 조기탈거 등 | 원 인 | • 신축이음 하부 우수유입 등 |

- 교량받침에서 조사된 받침콘크리트 균열(0.3mm미만, 이상)은 건조수축, 거푸집 조기탈거, 온도 변화 등 복합적인 원인에 의한 손상으로 판단되며, 구조물에 영향을 미치는 손상은 아니나 부재의 내구성 확보 차원의 표면처리, 주입보수 등의 적절한 방안의 보수가 필요하다고 판단된다.

| 조치방안 | • 주입보수 | 조치방안 | • 재도장 |

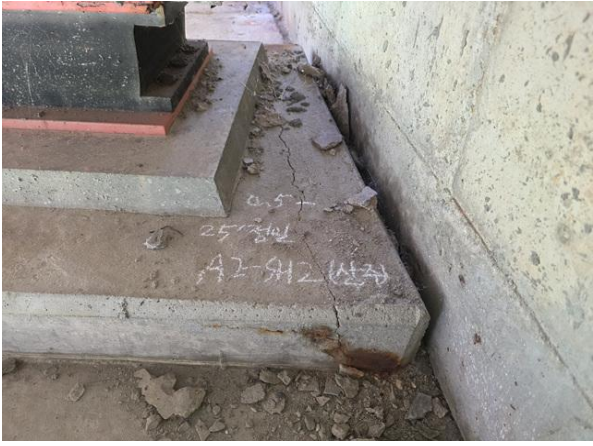
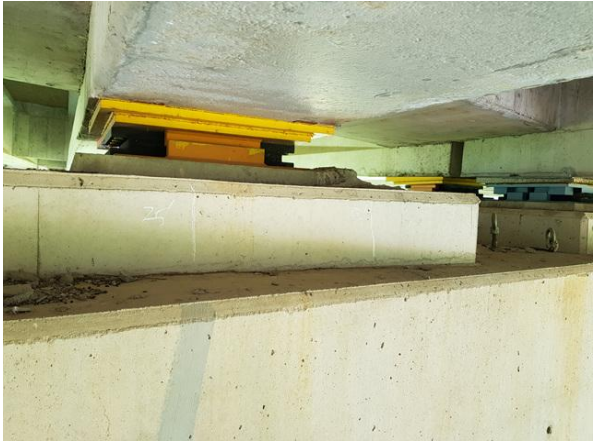
| 손상현황 | • A2-Sh2 받침콘크리트 균열(0.3mm이상) | 손상현황 | • P2-Sh9 받침콘크리트 균열(0.3mm미만) |
| 원 인 | • 건조수축, 거푸집 조기탈거 등 | 원 인 | • 건조수축, 거푸집 조기탈거 등 |

| 조치방안 | • 주입보수 | 조치방안 | • 표면처리 |

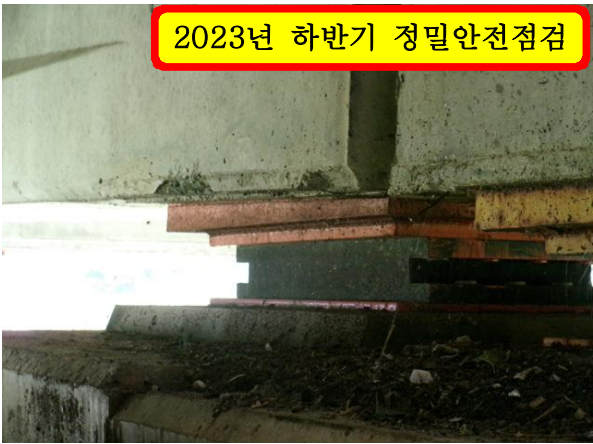
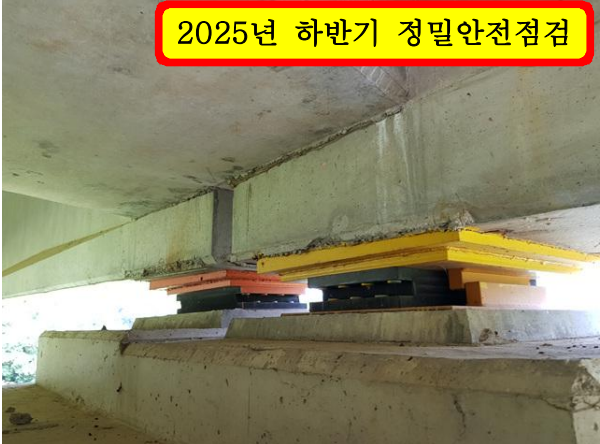
【사진 7.3.14】 교량받침 손상현황(계속)

| 손상현황 | • P2-Sh1 플레이트 부식(1EA) | 손상현황 | • P2-Sh1 플레이트 부식 -보수- |

- 조사된 플레이트 부식은 신축이음 하부 누수 및 외부 우수유입 등 복합적인 원인에 의한 손상으로 판단되며, 즉각적인 보수보다는 재순상 발생방지를 위해 신축이음 보수공사와 연계하여 제도장 등의 적절한 방안의 보수가 필요하다고 판단된다.

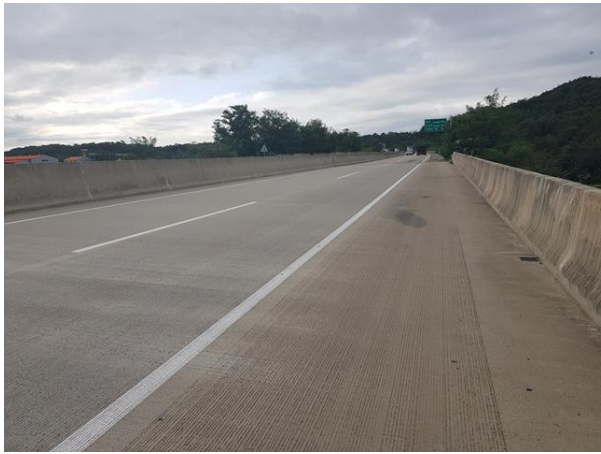
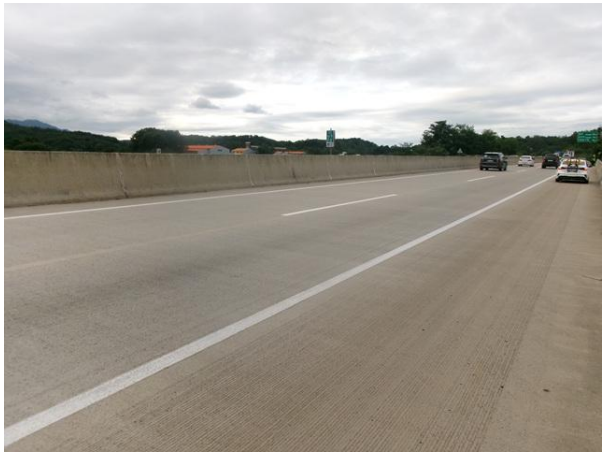
【사진 7.3.21】 교면포장 손상현황

| 손상현황 | • S2 교면포장 상태양호 | 손상현황 | • S3 교면포장 상태양호 |

- 전회 점검과 비교결과, 기존손상이 없는 양호한 상태이며, 금회 조사결과 신규 손상은 조사되지 않아 손상물량에 변동이 없다.

- 교면포장은 현재 손상이 없는 양호한 상태이지만, 주기적인 점검을 통한 신규 손상 발생확인 등의 유지관리가 요구된다.

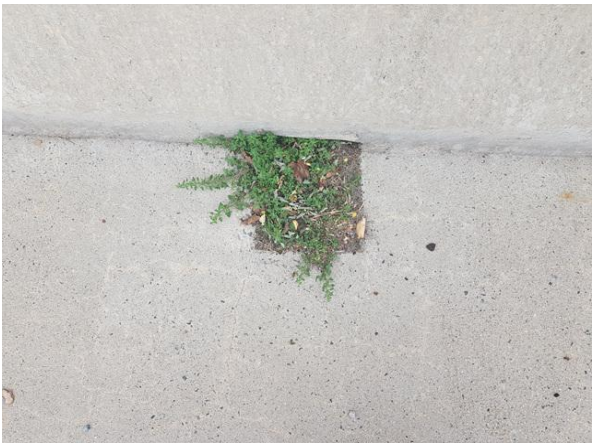
【사진 7.3.23】 배수시설 손상현황

| 손상현황 | • S1 배수구 막힘(1EA) | 손상현황 | • S3 배수구 상태양호 |
| 원 인 | • 장기공용, 이물질퇴적 등 | 원 인 | • - |

- 배수시설에서 조사된 배수구 막힘의 경우 공용기간 증가, 통행차량으로 인한 이물질 유입, 등 복합적인 원인에 의한 손상으로 판단되며, 조사일 현재 차량 주행에 영향을 미칠만한 정도는 아니지만, 그로인한 체수, 결빙, 배수관 부식 등의 손상이 발생할 수 있으므로, 주기적인 정비를 통한 유지관리가 필요하다.

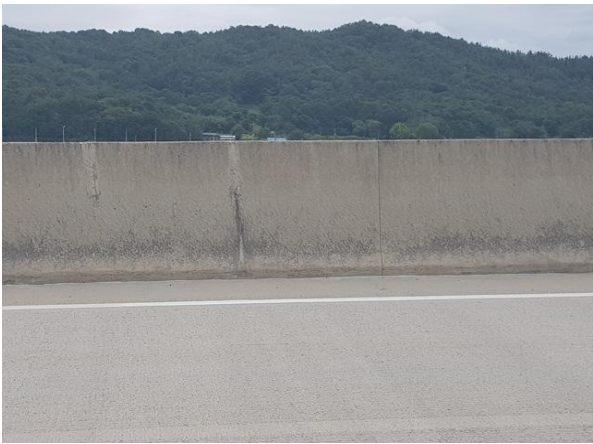
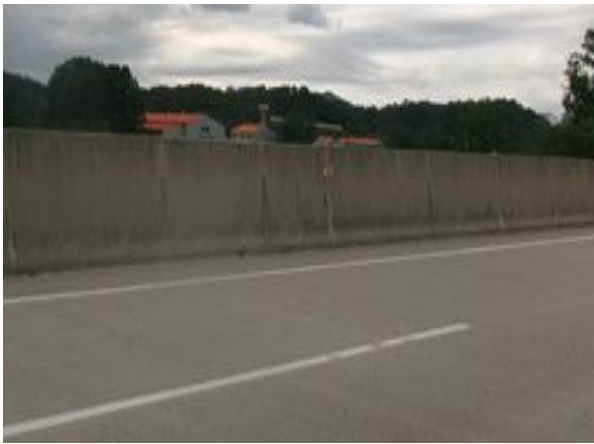
| 손상현황 | • S3 중분대 균열부백태(0.1×1.0) | 손상현황 | • S3 중분대 균열부백태(0.1×1.0) |
| 원 인 | • 손상부 우수유입, 건조수축 등 | 원 인 | • 손상부 우수유입, 건조수축 등 |

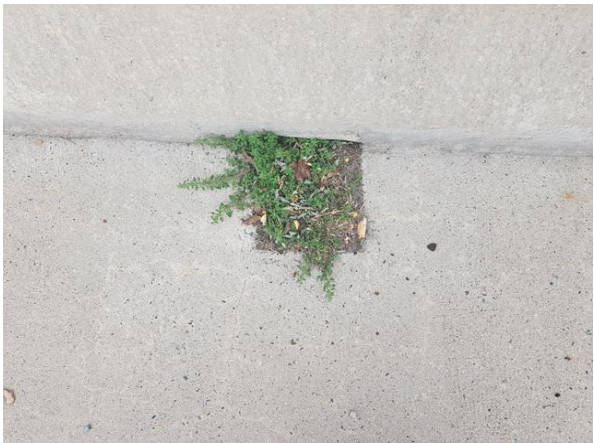
【사진 7.3.28】 교량의 공중이용시설 10대 위험요소 손상현황

| 교면포장 상태양호 | 교량 집수구 막힘 |

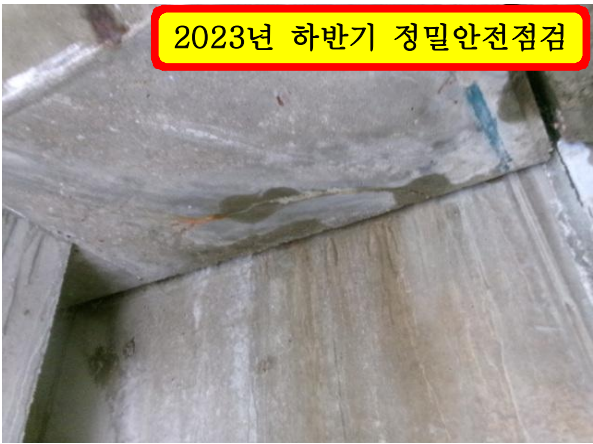
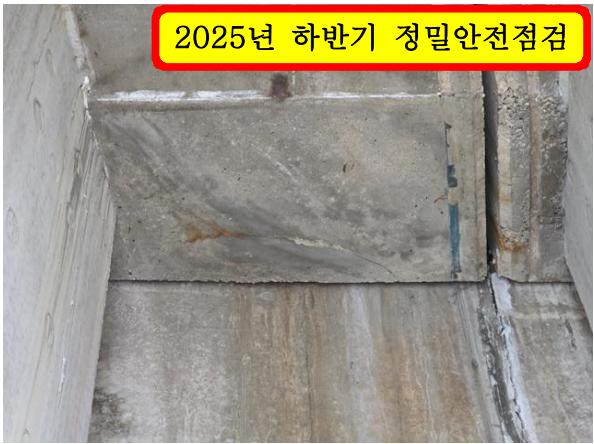
| 손상현황 | • S1 층분리(1.0×0.3) | 손상현황 | • S1 층분리(1.0×0.3) |
| 원 인 | • - | 원 인 | • 건조수축, 손상부 우수유입 등 |

| 조치방안 | • - | 조치방안 | • 단면보수 |

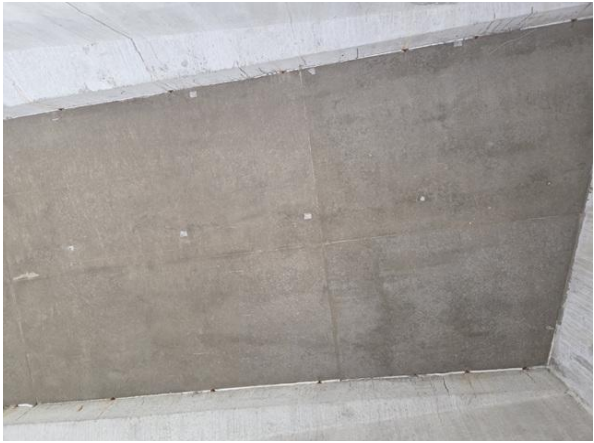
| 손상현황 | • S1 층분리(0.1×5.0) | 손상현황 | • S3 균열(0.3mm미만) |
| 원 인 | • 건조수축, 손상부 우수유입 등 | 원 인 | • 건조수축, 거푸집 조기탈거 등 |

| 조치방안 | • 단면보수 | 조치방안 | • 표면처리 |

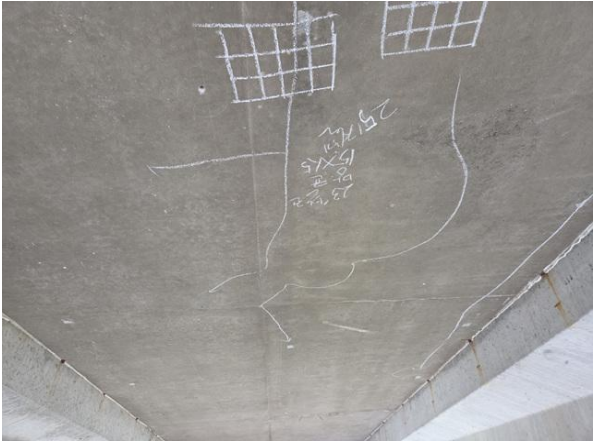
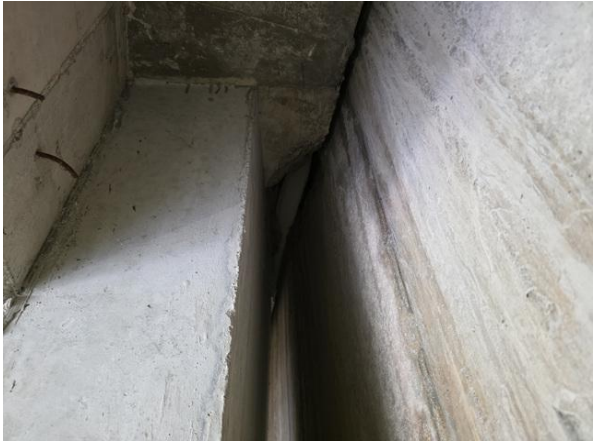
| 손상현황 | • S3 망상균열(15.0×1.5) | 손상현황 | • S3 파손(1.5×0.3) |
| 원 인 | • 건조수축, 거푸집 조기탈거 등 | 원 인 | • 외부충격, 다짐미흡 등 |

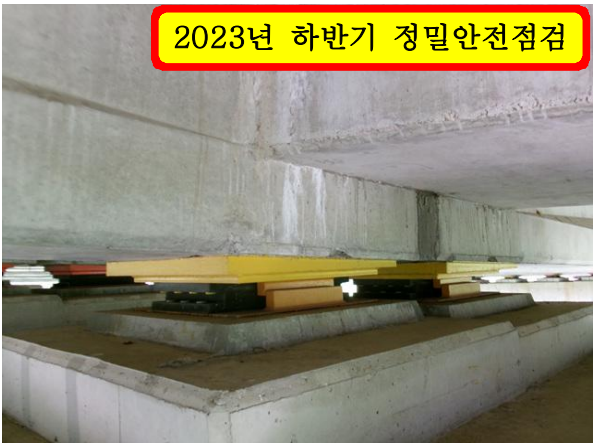
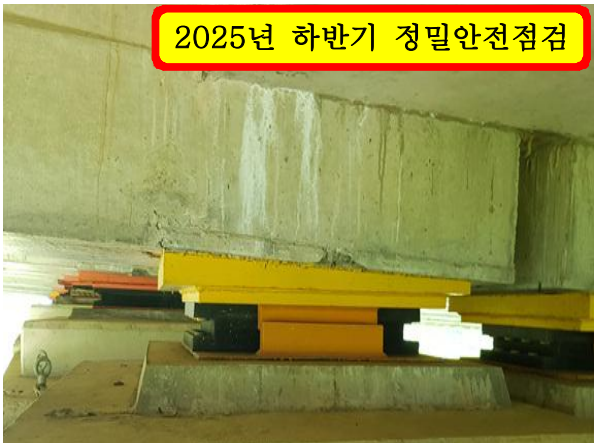
| 손상현황 | • S1-G3 백태(0.1×0.1) | 손상현황 | • S1-G3 백태(0.1×0.1) |
| 원 인 | • - | 원 인 | • 외부 우수유입 등 |

| 조치방안 | • - | 조치방안 | • 표면처리 |

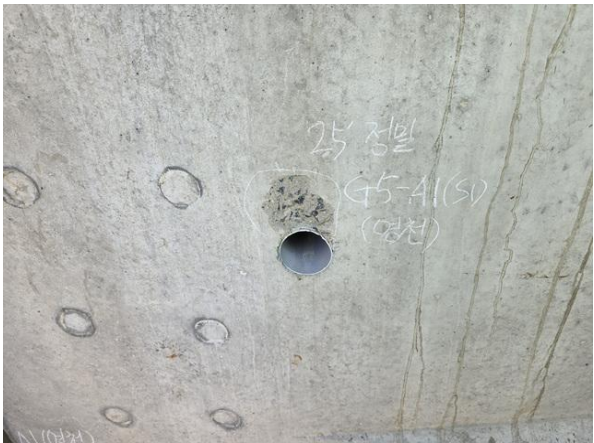
| 손상현황 | • S1-G2 백태(0.1×0.3) | 손상현황 | • S1-G5 인양홀 파손(0.1×0.1) |
| 원 인 | • 외부 우수유입 등 | 원 인 | • 시공시 외부충격 등 |

| 조치방안 | • 표면처리 | 조치방안 | • 단면보수 |

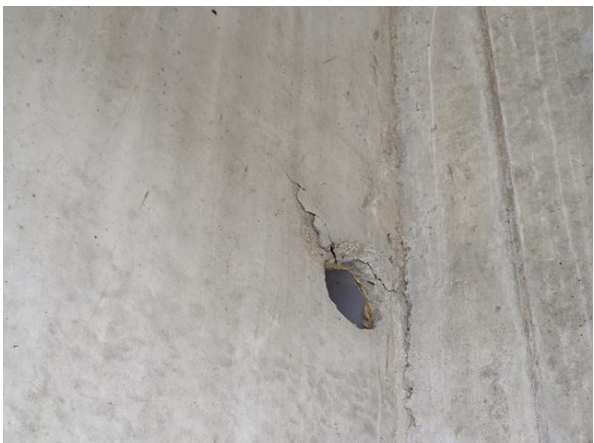
| 손상현황 | • S1-G3 백태(0.2×0.2) | 손상현황 | • S3-G4 인양홀 파손(0.2×0.1) |
| 원 인 | • 외부 우수유입 등 | 원 인 | • 시공시 외부충격 등 |

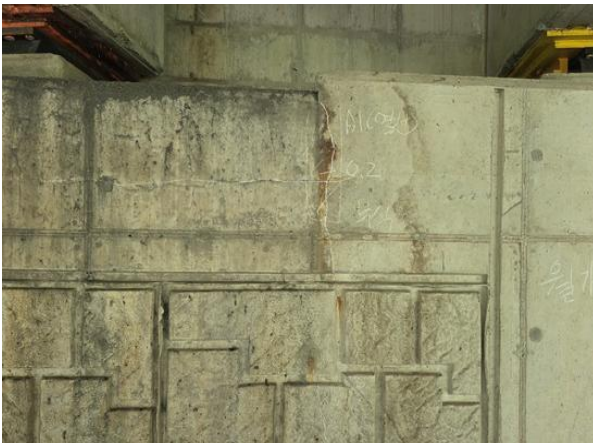
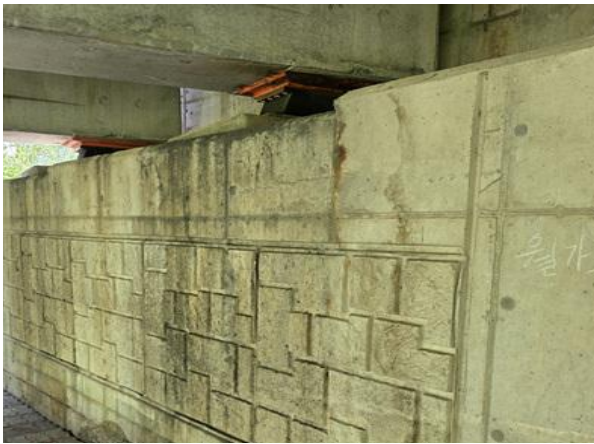
| 손상현황 | • A1 균열(0.3mm미만) | 손상현황 | • A1 철근부식(0.1×0.5) |
| 원 인 | • 건조수축, 공용중 열화 등 | 원 인 | • 건조수축, 손상부 우수유입 등 |

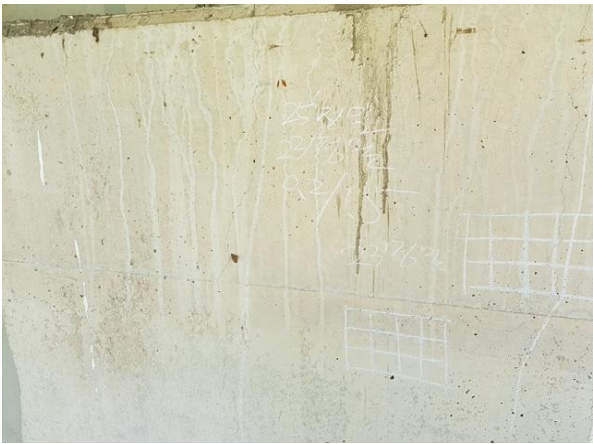
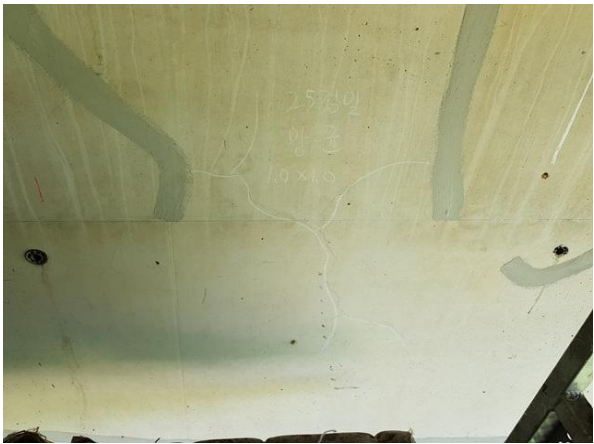
| 손상현황 | • P1 균열 (0.3mm미만) | 손상현황 | • P1 망상균열 (1.0×1.0) |
| 원 인 | • 건조수축, 거푸집 조기탈거 등 | 원 인 | • 건조수축, 거푸집 조기탈거 등 |

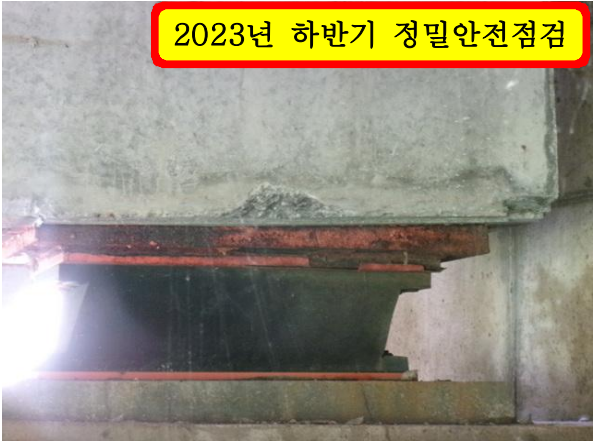
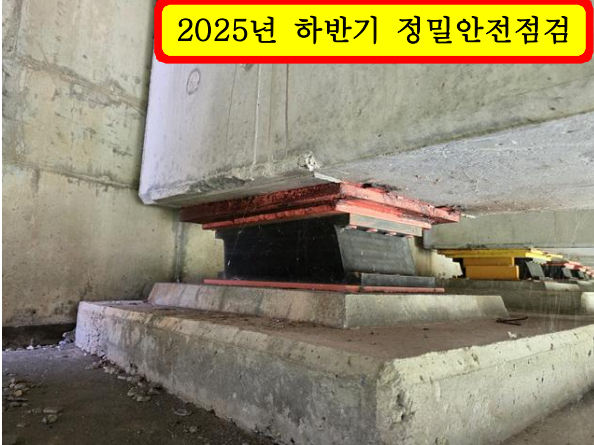
| 손상현황 | • A1-Sh4 플레이트 부식(1EA) | 손상현황 | • A1-Sh4 플레이트 부식(1EA) |
| 원 인 | • — | 원 인 | • 외부 우수유입 등 |

| 조치방안 | • — | 조치방안 | • 재도장 |

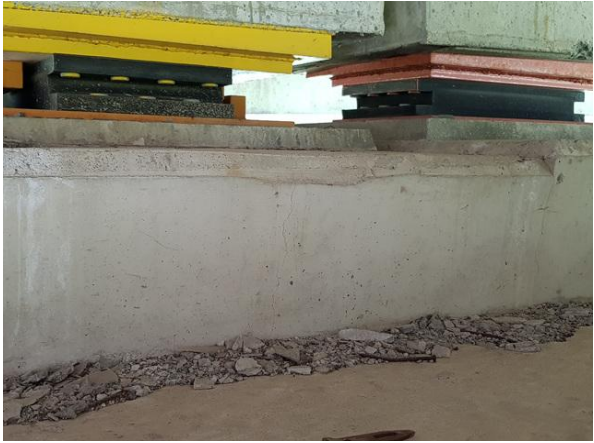
【사진 7.3.41】 교량받침 손상현황

| 손상현황 | • P1-Sh5 받침콘크리트 균열(0.3mm미만) | 손상현황 | • P2-Sh7 받침콘크리트 균열(0.3mm미만) |
| 원 인 | • 건조수축, 거푸집 조기탈거 등 | 원 인 | • 건조수축, 거푸집 조기탈거 등 |

| 조치방안 | • 표면처리 | 조치방안 | • 표면처리 |

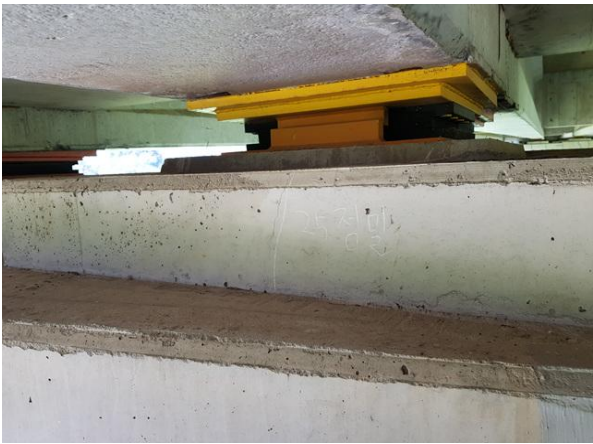
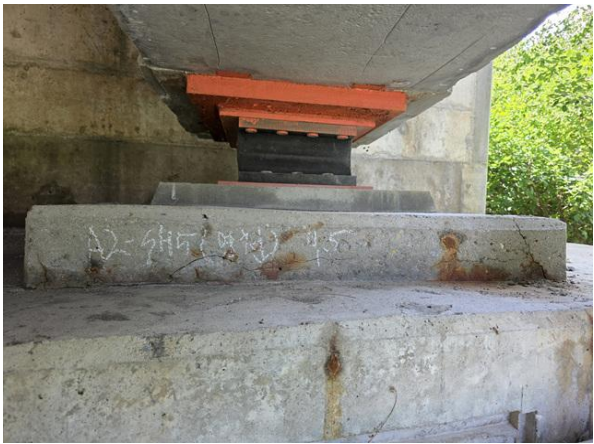
| 손상현황 | • P2-Sh9 반침콘크리트 균열(0.3mm미만) | 손상현황 | • A2-Sh5 반침콘크리트 층분리(0.4×1.0) |
| 원 인 | • 건조수축, 거푸집 조기탈거 등 | 원 인 | • 건조수축, 송상부 우수유입 등 |

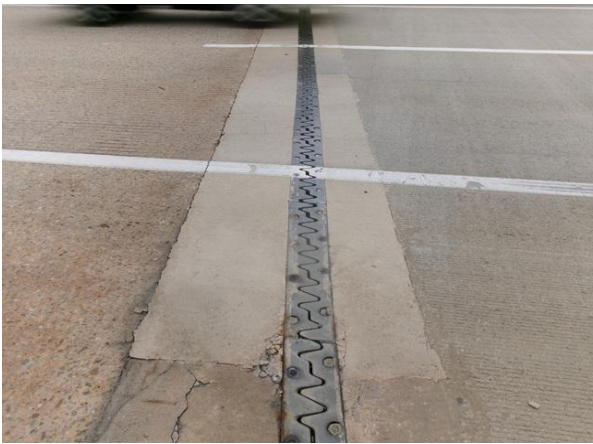
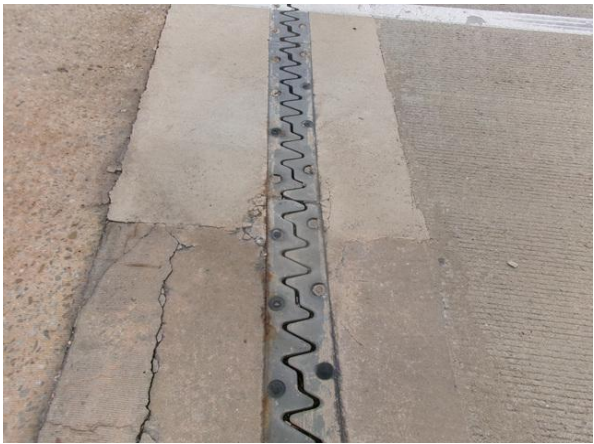
| 손상현황 | • A1 후타재 균열 | 손상현황 | • A1 후타재 박락(0.3×0.3) |
| 원 인 | • 차량 반복통행, 건조수축 등 | 원 인 | • 차량의 윤하중, 외부충격 등 |

| 조치방안 | • 주의관찰 | 조치방안 | • 단면보수 |

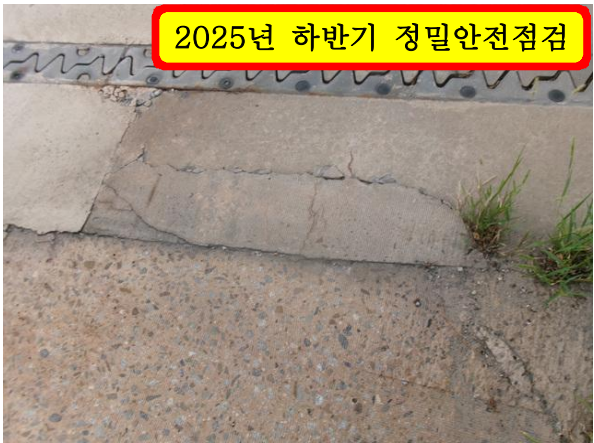
| 손상현황 | • A1 후타재 파손(0.3×1.5) | 손상현황 | • A1 후타재 파손(0.3×1.5) |
| 원 인 | • - | 원 인 | • 차량의 윤하중, 외부충격 등 |

| 조치방안 | • - | 조치방안 | • 단면보수 |

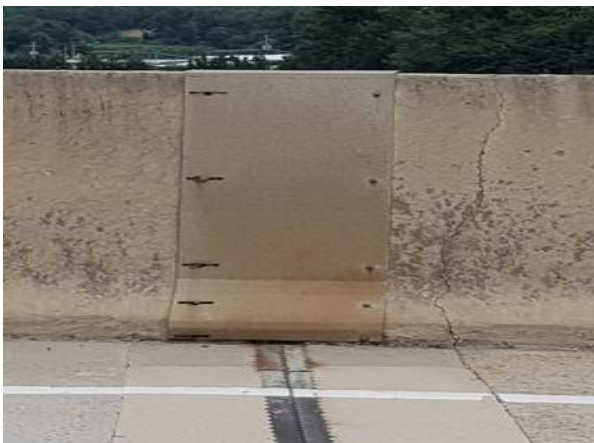
| 손상현황 | • A2 후타재 파손(0.2×0.2) | 손상현황 | • A2 차수판 볼트탈락(1EA) |
| 원 인 | • 차량의 윤하중, 외부충격 등 | 원 인 | • 반복통행으로 인한 진동, 공용중 열화 등 |

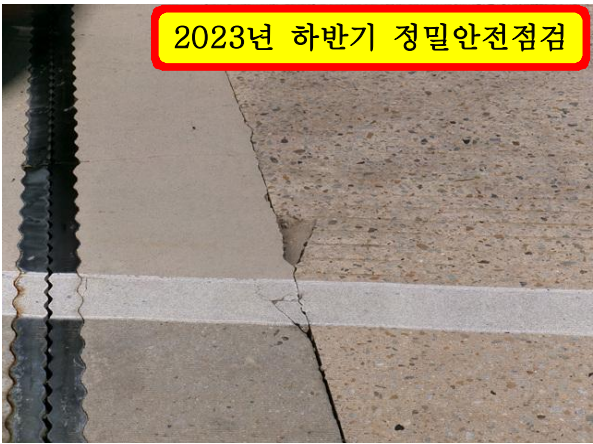
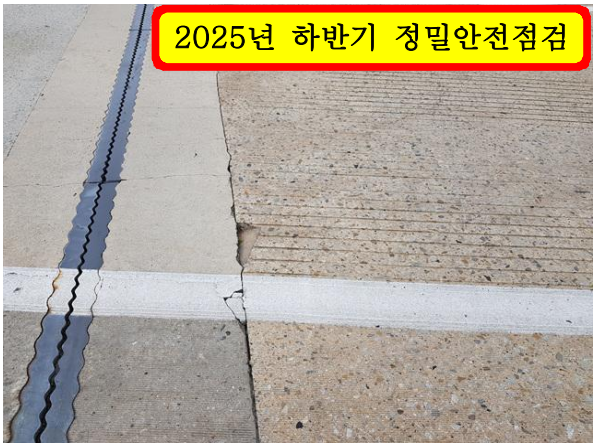
| 손상현황 | • S3 접속도로 파손(0.2×0.2) | 손상현황 | • S3 접속도로 파손(0.2×0.2) |
| 원 인 | • - | 원 인 | • 외부충격, 차량윤하중 등 |

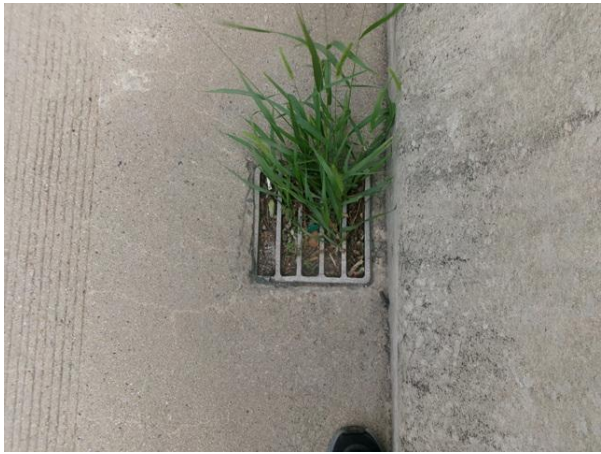
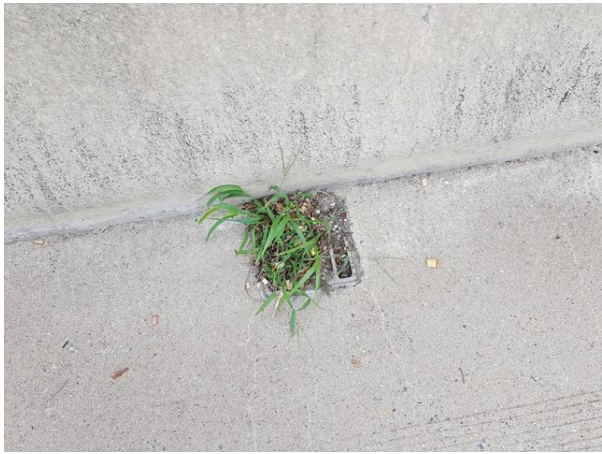
| 손상현황 | • S1 배수구 막힘(1EA) | 손상현황 | • S3 배수구 막힘(1EA) |
| 원 인 | • 장기공용, 비산물퇴적, 우수유입 등 | 원 인 | • 장기공용, 비산물퇴적, 우수유입 등 |

| 조치방안 | • 정비 | 조치방안 | • 정비 |

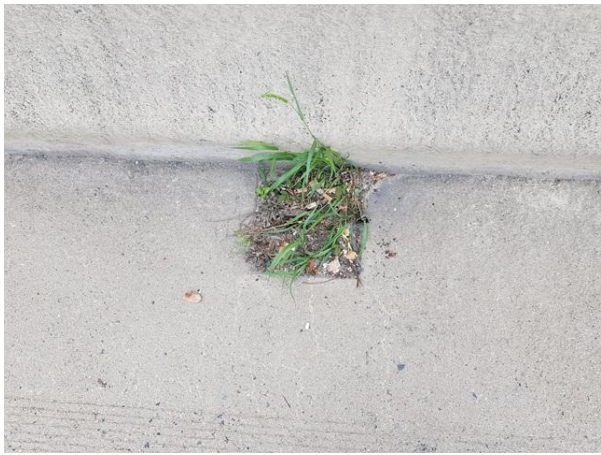
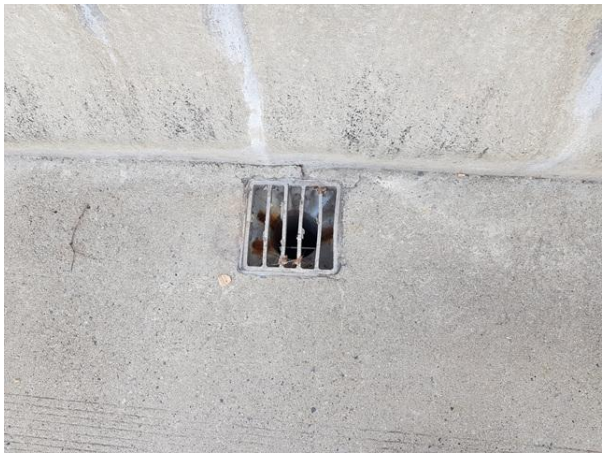
| 손상현황 | • S3 배수구 막힘(1EA) | 손상현황 | • S2 배수구 상태양호 |
| 원 인 | • 장기공용, 비산물퇴적, 우수유입 등 | 원 인 | • - |

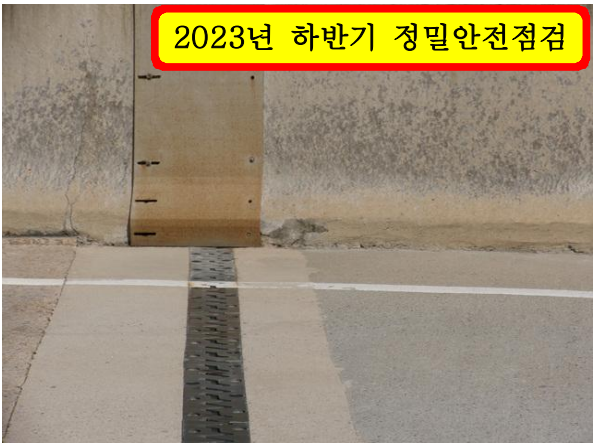
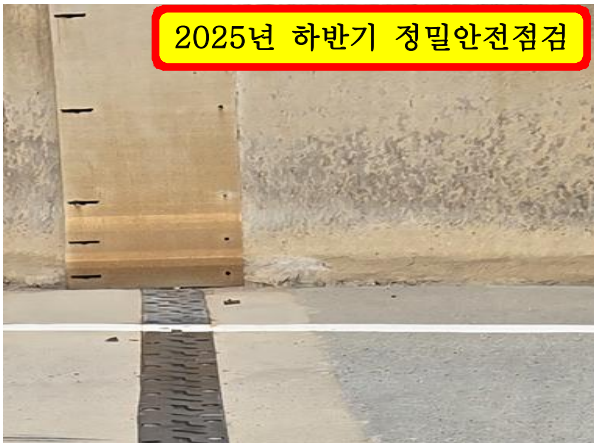
| 손상현황 | • S1 중분대 파손(0.2×0.1) | 손상현황 | • S1 중분대 파손(0.2×0.1) |
| 원 인 | • - | 원 인 | • 외부충격, 다짐미흡 등 |

| 조치방안 | • - | 조치방안 | • 단면보수 |

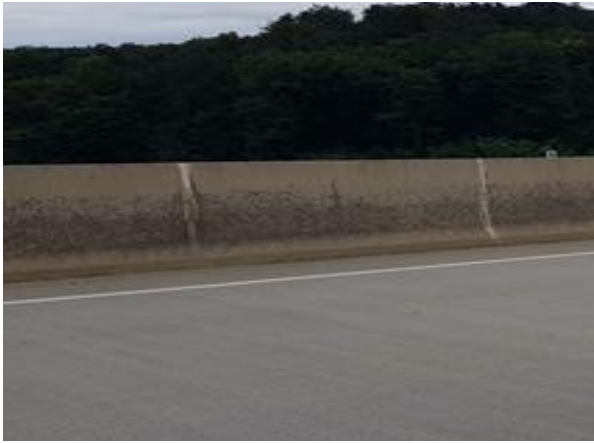
| 손상현황 | • S1 방호벽 균열부백태(0.5×0.1) | 손상현황 | • S2 중분대 균열부백태(0.1×1.0) |
| 원 인 | • 건조수축, 손상부 우수유입 등 | 원 인 | • 건조수축, 손상부 우수유입 등 |

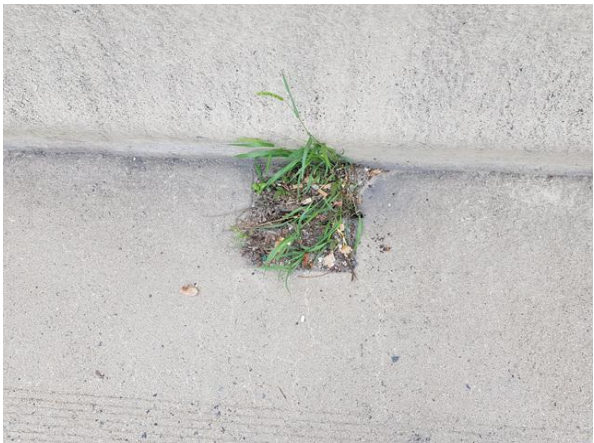
【사진 7.3.56】 교량의 공중이용시설 10대 위험요소 손상현황

| 교면포장 상태양호 | 교량 집수구 막힘 |
